| | <b>ACTA REUNIÓN DE CONTROL Y SEGUIMIENTO AMBIENTAL</b> | Fecha: | 21-04-2022 |

**ACTA No. 169 DE 2023**

**PROYECTO: “PROYECTO HIDROELÉCTRICO: “PESCADERO -ITUANGO”**

**EXPEDIENTE: LAM2233**

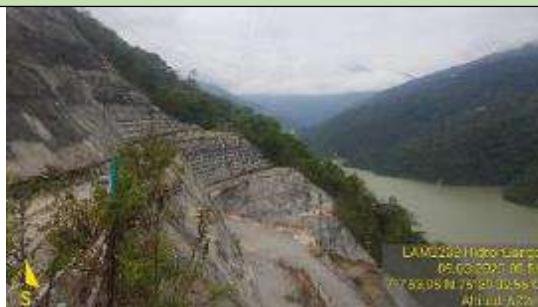
**Fotografía 1 Parte del sector tratado denominado SECTOR A1**

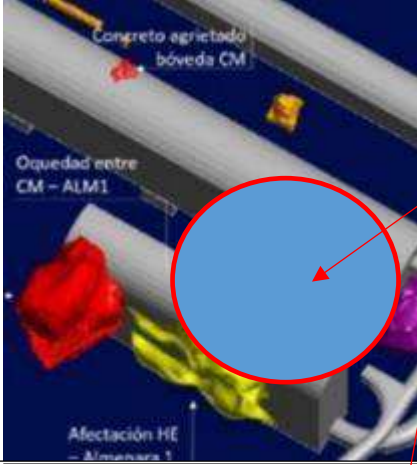
| Resolución 81 del 24 de enero de 2020 | | |
|---|---|---|
| <p>Teniendo en cuenta el evento de contingencia y su afectación directa sobre la caverna de casa de máquinas, se destaca dentro de la visita de inspección la recuperación del macizo rocoso localizado entre la casa de máquinas y la almenara No. 1, el cual se afecta durante los procesos generados durante el 2018, mediante el desarrollo de trabajos de reposición y construcción de una estructura en concreto que busca mantener y mejorar las condiciones iniciales de los materiales conforme a los diseños iniciales.</p> | | |
| <p><b>Figura 49 Afectaciones del complejo de cavernas</b></p> <p><b>Fuente:</b> Modelo 3D geológico – estructural complejo de cavernas. (EPM – integral)</p> | | |

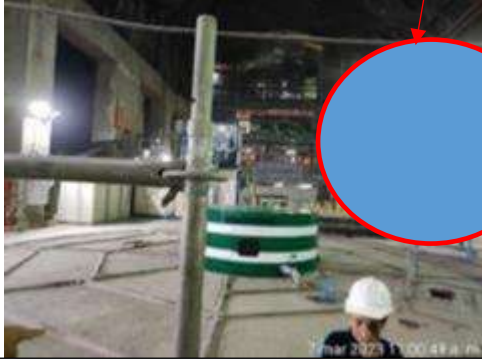
| Resolución 81 del 24 de enero de 2020 | | |
|---|---|---|
| <p><b>Fotografía 19 Caverna casa de máquinas sector norte – Recuperación Sobre excavación hastial</b></p> <p><b>Fuente:</b> Equipo de Seguimiento Ambiental ANLA, fecha de toma de la fotografía 7/03/2023</p> | | |

La bóveda en general presenta buenas condiciones conforme la recuperación generada a partir de la contingencia, con presencia de humedades localizadas producto de los procesos de infiltración que se promueven a partir de estructuras de manejo de aguas internas (drenajes) que permiten disminuir las posibles presiones que se puedan generar dentro del macizo.

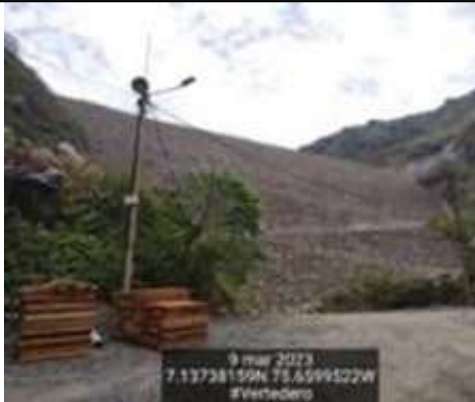
| Resolución 81 del 24 de enero de 2020 | | |
|---|---|---|
| <div style="text-align: center;"> <p><b>Fuente:</b> Equipo de Seguimiento Ambiental ANLA, fecha de toma de la fotografía 9/03/2023</p> </div> <p>En campo se tiene acceso a las galerías localizadas sobre la margen izquierda, donde en lo referente a la galería 380, la cual se conecta con la galería de construcción 357, se puede observar al inicio del portal de entrada un medidor de infiltraciones internas que han permitido establecer un promedio de 0.15 l/s.</p> <p>En cuanto a su monitoreo de estabilidad, se determina por parte del titular la existencia de argollas y piezómetros, que permiten mantener una vigilancia constante de posibles dinámicas y comportamientos que puedan afectar la estructura.</p> | | |

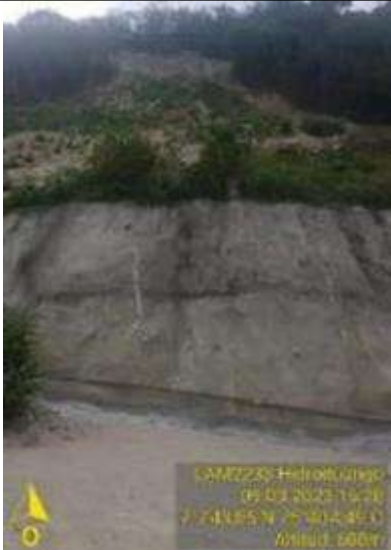
| Resolución 81 del 24 de enero de 2020 | | |
|---|---|---|
| <p>Ahora bien, con el fin de realizar el drenaje de esta área se construyó una galería inferior, la cual se proyecta con una longitud de 400 metros y atraviesa todo el movimiento subterráneamente, de la cual se han construido 154 metros en 6 meses, permaneciendo sin actividad desde la salida del contratista encargado de las obras constructivas. Según el titular, la misma está siendo monitoreada geotécnicamente con argollas para medir las convergencias.</p> <p>De acuerdo con los aforos realizados la sociedad indica que el caudal promedio oscila entre los 0.3 y 0.5 m<sup>3</sup>/s, que se relacionan directamente con los periodos de lluvia, teniendo en cuenta que durante los periodos secos no se presentan infiltraciones.</p> <p>Según el titular se realizaron actividades de descargue del material superior, cota 709 m.s.n.m., buscando quitarle peso a la ladera y generar las intervenciones establecidas de soporte; definiéndose los trabajos en tres etapas principales que inicia con el retiro de aproximadamente 226.000 m<sup>3</sup> de material, de los cuales en la actualidad se alcanzan los 35.000 m<sup>3</sup>.</p> <p>En las siguientes fotografías se observa la parte del sector inestable que está siendo tratada geotécnicamente, así como el área en donde se ubica la galería.</p> | | |
| <b>Fotografía 66 Proceso inestable K0+900</b><br><br><b>Fuente:</b> Equipo de Seguimiento Ambiental ANLA, fecha de toma de la fotografía 9/03/2023 | <b>Fotografía 67 Acceso Galería del K0+900</b><br><br><b>Fuente:</b> Equipo de Seguimiento Ambiental ANLA, fecha de toma de la fotografía 9/03/2023 | |

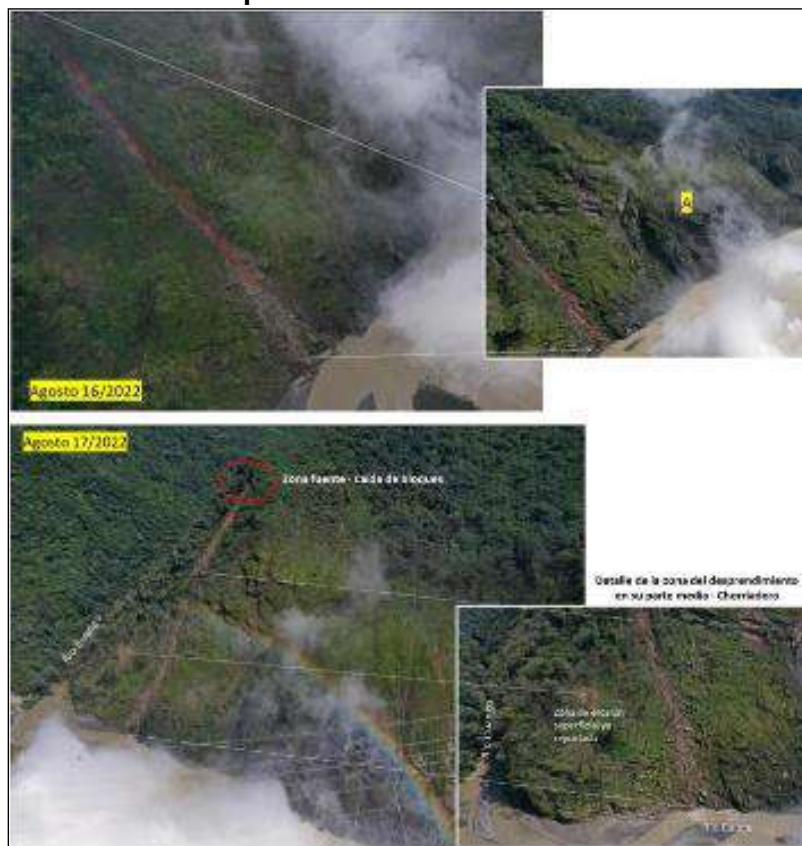
**Figura 60 Terrenos aledaños al sector A exhibiendo un movimiento en masa hacia la parte alta de la vertiente**

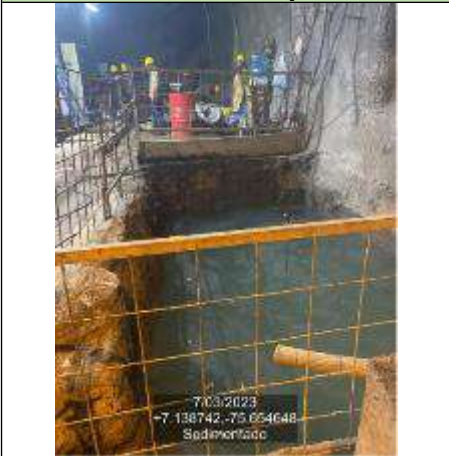
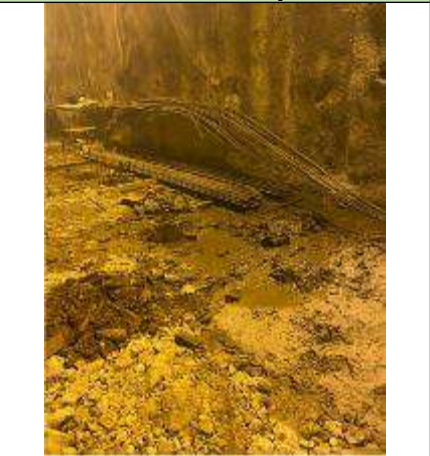
| Resolución 1116 del 27 de mayo de 2022 | | |
|---|---|---|
| <p>Actualmente se tiene operativo el sistema de bombeo de la galería de infiltraciones norte, la cual recibe las aguas de los canales, cunetas y cárcamos como obras definitivas para el manejo de agua de infiltración, dichas obras para el manejo de agua en la zona norte de casa maquinas durante la operación del proyecto hidroeléctrico.</p> <p><b>a) conducciones superiores pozos de compuertas</b></p> <p>en general, las ARnD generadas en los frentes de casa máquinas y galerías de la central subterránea, son transportadas al sistema denominado Jarillón Capitanes, sin embargo, de acuerdo con lo observado en la visita de control y seguimiento ambiental efectuada del 6 al 10 de marzo de 2023, evidencia que se están realizando actividades relacionadas con las turbinas 3 y 4, se observó durante los recorridos que estas no se realizando de manera efectiva, observando la descarga de ARnD en sitios no designados para este fin y puntos de recolección y bombeo que actualmente se están recibiendo los residuos de los concretos pero que no están conectados al sistema de conducción de ARnD. Ver fotografías.</p> <div style="display: flex; justify-content: space-around;"> <div style="text-align: center;"> <p><b>Fotografía 94 Sector de conducciones superiores</b></p> </div> <div style="text-align: center;"> <p><b>Fotografía 95 Sector de conducciones superiores</b></p> </div> </div> <p><b>Fuente:</b> Equipo de Seguimiento Ambiental ANLA, fecha de toma de la fotografía 7/03/2023</p> <p>De acuerdo con lo indicado por los profesionales que acompañaron la visita las aguas ARnD que se están generando y que se almacenan temporalmente en diferentes sitios de la central subterránea provenientes de las actividades de las turbinas 1 y 2 se transportan hasta una de las piscinas que estaba inactiva en el jarillón capitanes, sin embargo debido al tamaño de esta y los pocos volumen de ARnD, se están disponiendo en este lugar sin tratamiento o disposición final de estos residuos; por lo cual, la sociedad deberá implementar medidas para la adecuada gestión, almacenamiento y disposición final de las ARnD para estas actividades e indicar las medidas de manejo ambiental aplicables a la zona de disposición de ARnD en el Jarillón Capitanes previo a alcanzar la cota necesaria para ser descargadas al río Cauca.</p> <p>Teniendo en cuenta lo anterior, se da por cumplida la obligación para el presente periodo de seguimiento; sin embargo, se requiere que la sociedad presente en un término de 1 mes, la medidas a implementar para la adecuada gestión, almacenamiento y disposición final de las ARnD procedentes de las actividades realizadas para la construcción y/o rehabilitación de las turbinas 3 y 4, presentando de</p> | | |

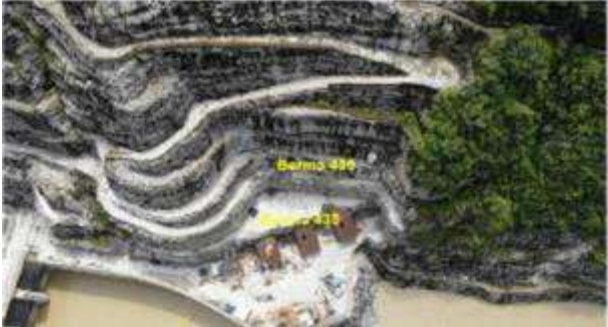
| ACTA 802 del 11 de noviembre de 2022 | | |
|---|---|---|
| Taludes de pozos de compuertas | <p>Llevándose a cabo trabajos en el talud de la plazoleta 435, consistentes en la demolición y vaciado de concreto para la reparación de bermas, instalación de malla y aplicación de concreto lanzado, inyección de fisuras y lavado del talud. así como tratamientos en la berma 450, 570 y 551 entre otras.</p> <p>Igualmente se realizan trabajos en la parte baja de la plazoleta de compuertas con demolición de concreto lanzado deteriorado y reparación del mismo, limpieza del hombro en la plazoleta de pozo de compuertas cota 435.</p> <p><b>Figura 230 Panorámica – Taludes Pozos de compuertas</b></p> <p><i>Fuente: Documentación radicado No. 2023024624-1-000 del 09 de febrero de 2023</i></p> | |

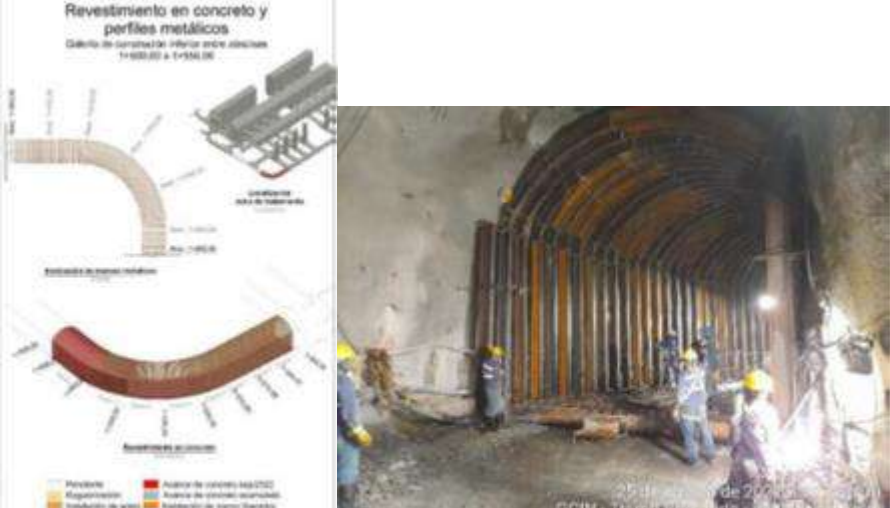
| ACTA 802 del 11 de noviembre de 2022 | | |
|---|---|---|
| | <p><b>Figura 242 Avance tratamientos galería construcción inferior norte – tramo revestido km 1+500 al km 1+555</b></p> <p><i>Fuente: Documentación radicado No. 2023024624-1-000 del 09 de febrero de 2023.</i></p> <p>La galería de comunicación inferior norte (galería K), alcanza un avance del 27,7% en concretos d la solera,</p> | |
