| | <b>ACTA REUNIÓN DE CONTROL Y SEGUIMIENTO AMBIENTAL</b> | Fecha: | 21-04-2022 |

**ACTA No. 900 del 2023**

**PROYECTO DENOMINADO** *“Plan de Manejo Ambiental para los Campos Toldado, Quimbaya, Ortega, Pacandé y Toy del área Ortega - Tetuán”*

**EXPEDIENTE: LAM2344**

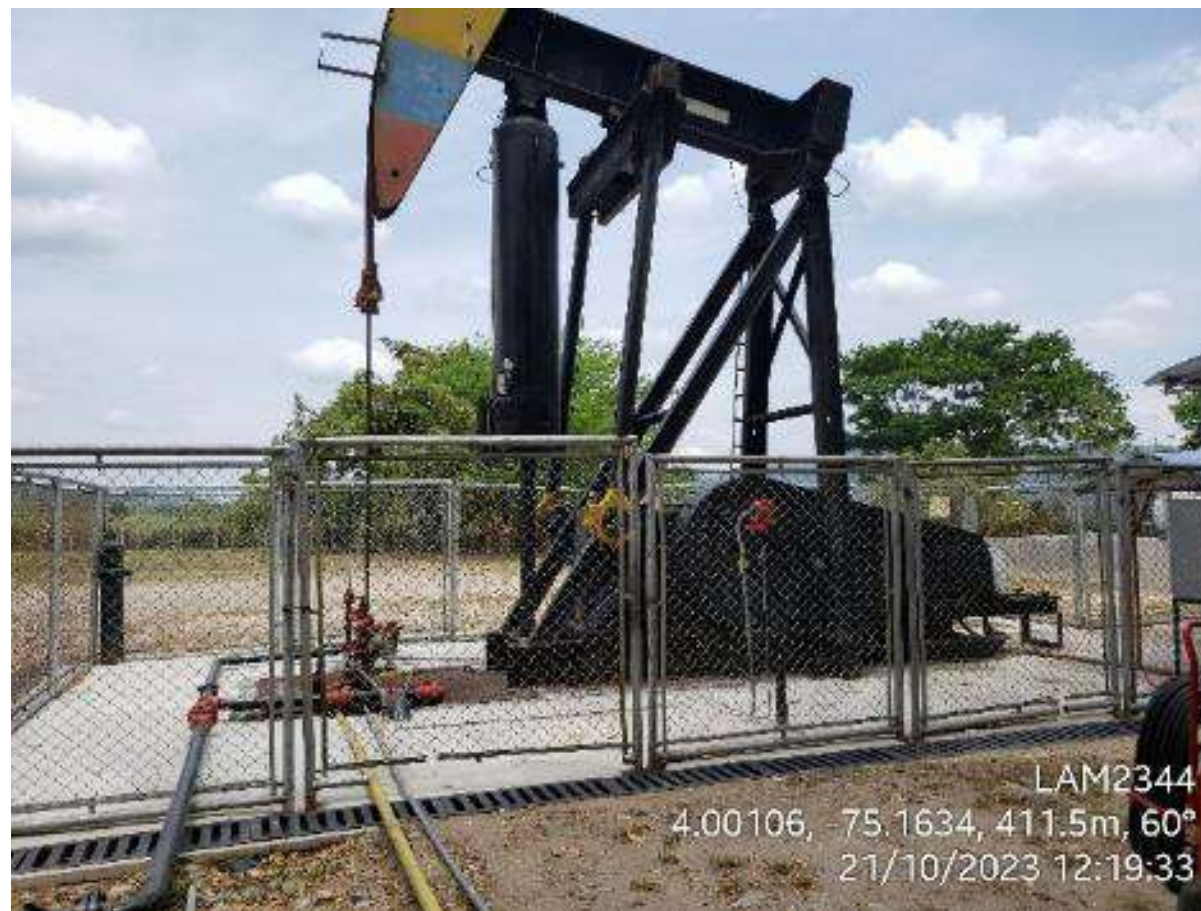
**Fotografía 223.** Pacandé 1. Nótese el cerramiento del pozo sin letrero informativo (señalización) acerca de que pozo corresponde. Coordenadas Origen Único Nacional – E: 4759888 N: 2000428.

**Fotografía 224.** Pacandé 1. Nótese el cerramiento del pozo sin letrero informativo (señalización) acerca de que pozo corresponde. Coordenadas Origen Único Nacional – E: 4759893 N: 2000422.

- a. Instalar señalización informativa para identificar el pozo Pacandé 1.
- b. Corregir la legibilidad de las señales evidenciadas con deterioro, instaladas en las siguientes coordenadas origen único nacional - E: 4746852 N: 1985390 y E: 4747298 N: 1986701.

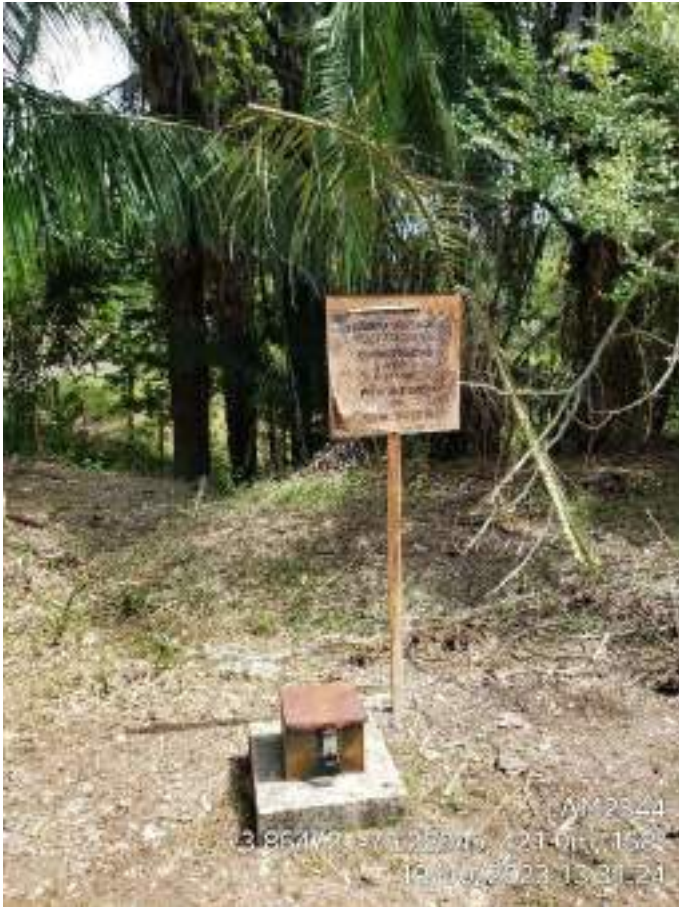
**Fotografía 17.** Piezómetro 2 del pozo Toldado 2. Nótese el deterioro de la señalización informativa; la legibilidad del letrero es poca. Coordenadas Origen Único Nacional – E: 4746851 N: 1985397.

b. Corregir la legibilidad de las señales evidenciadas con deterioro, instaladas en las siguientes coordenadas origen único nacional - E: 4746852 N: 1985390 y E: 4747298 N: 1986701.

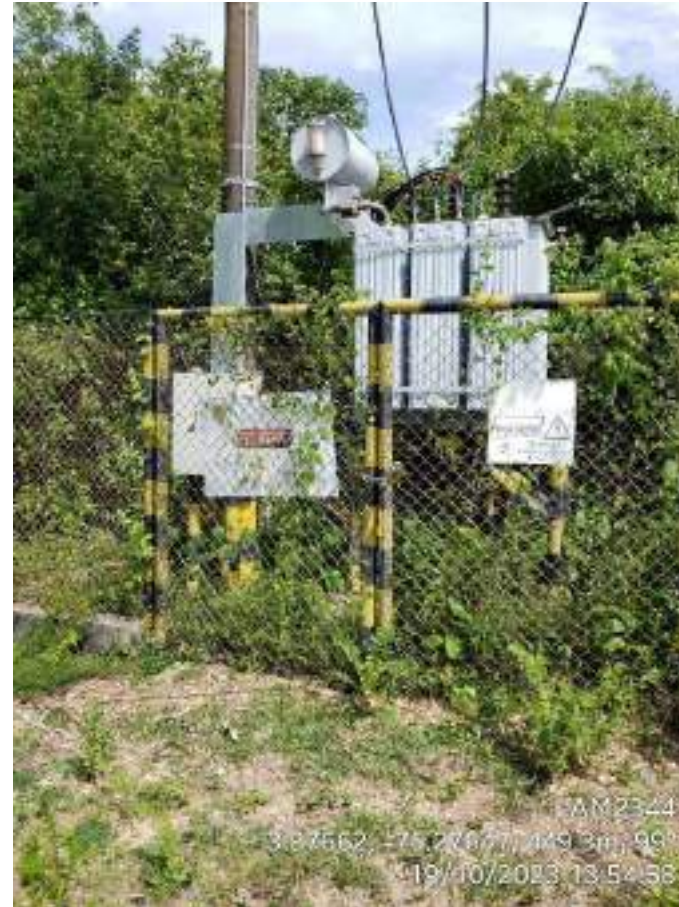
**Fotografía 19.** Plataforma Toldado 3. Área de transformadores de energía. Nótese la señalización de tipo preventiva y reglamentaria deteriorada, lo que dificulta la legibilidad. Coordenadas Origen Único Nacional – E: 4747293 N: 1986706.

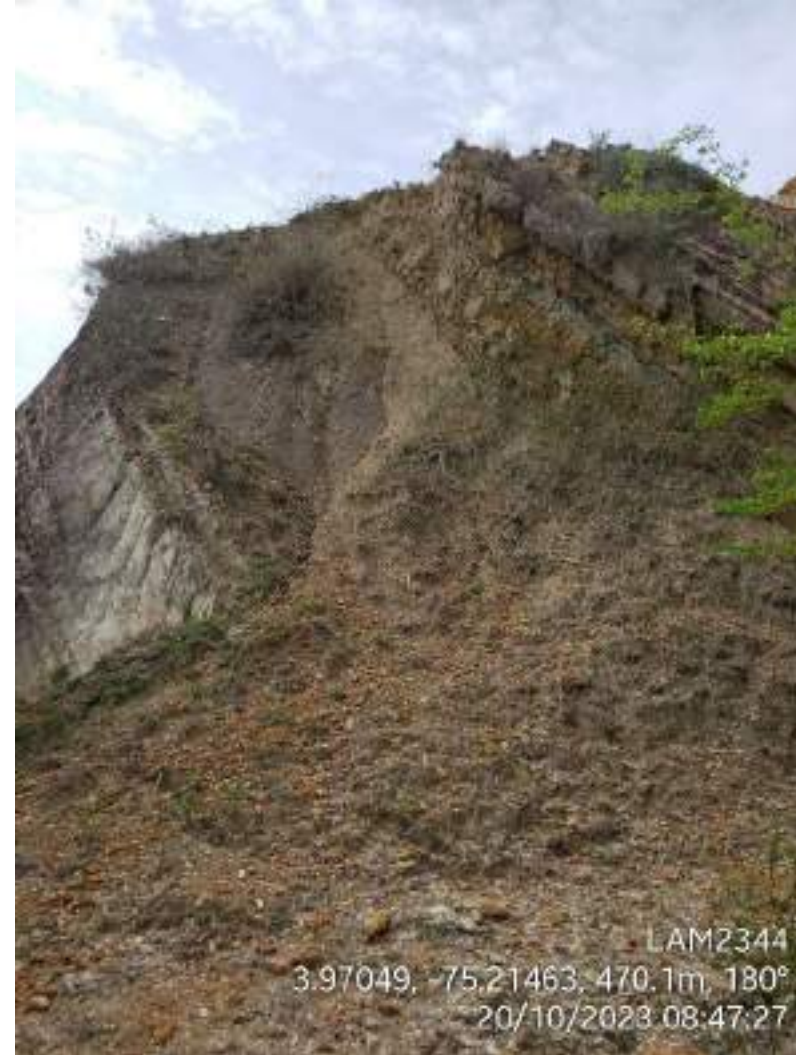
**Fotografía 79.** Vía de acceso plataforma Don Pedro CPI. Talud de corte con desprendimiento de material. Nótese la acumulación de fragmentos de roca y sedimentos en la pata del talud. Coordenadas Origen Único Nacional – E: 4754193 N: 1997067.

Dicho lo anterior, es relevante mencionar que los taludes de la vía de acceso están predispuestos a la pérdida de suelo, dado que no cuenta con protección vegetal, la pendiente del terreno es de moderadamente inclinada a fuertemente escarpada, la litología predominante es de textura limosa que es más fácilmente erosionable y se encuentra en una zona de falla.

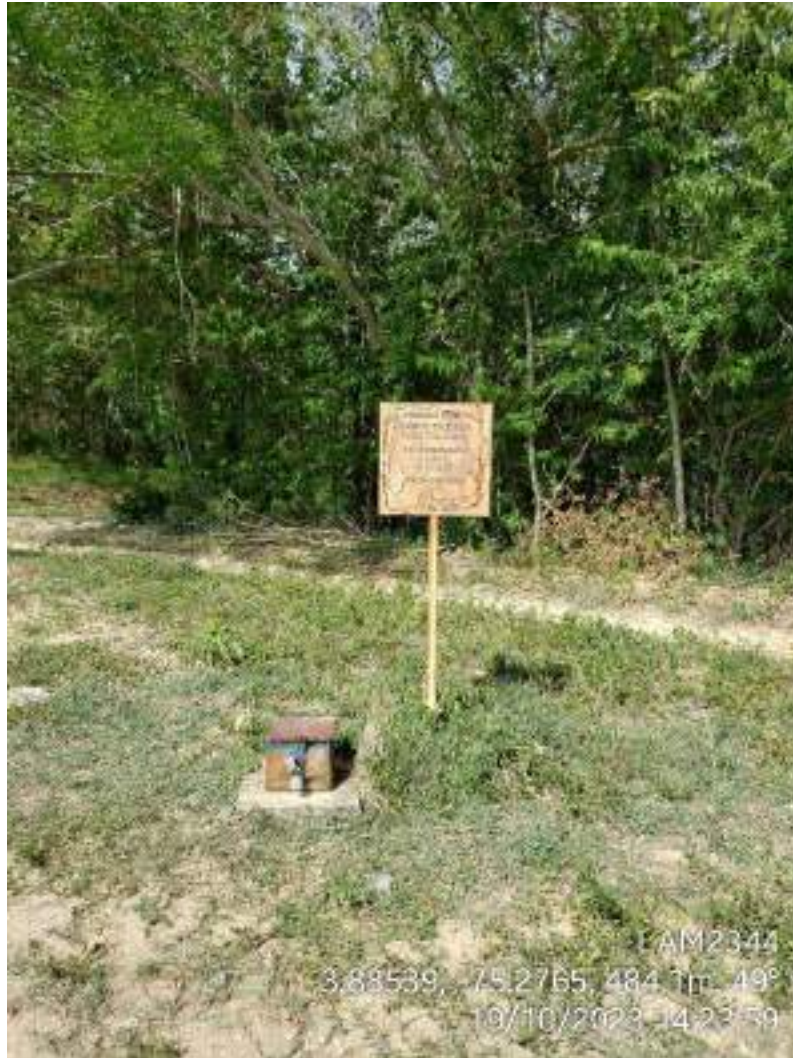
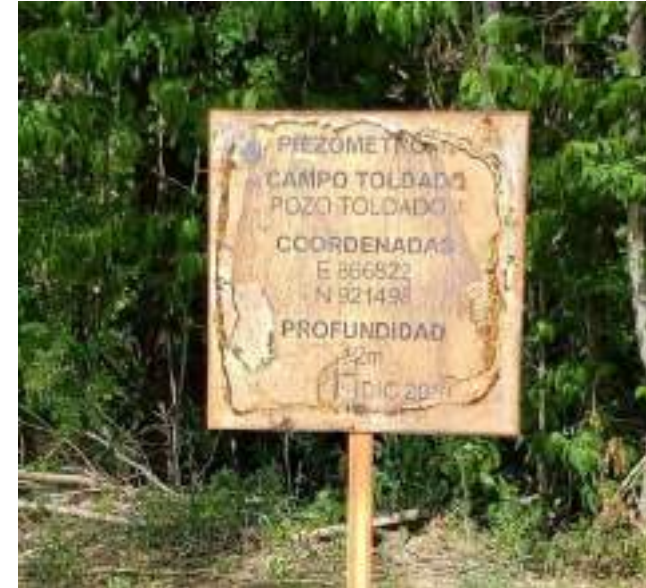
**Fotografía 18.** Piezómetro 1 del pozo Toldado 5. Nótese el deterioro de la señalización informativa; la legibilidad del letrero es poca. Coordenadas Origen Único Nacional – E: 4747292 N: 1987675.

Corregir la legibilidad de las señales evidenciadas con deterioro, instaladas en las siguientes coordenadas origen único nacional - E: 4747292 N: 1987675 y E: 4747186 N: 1986727.

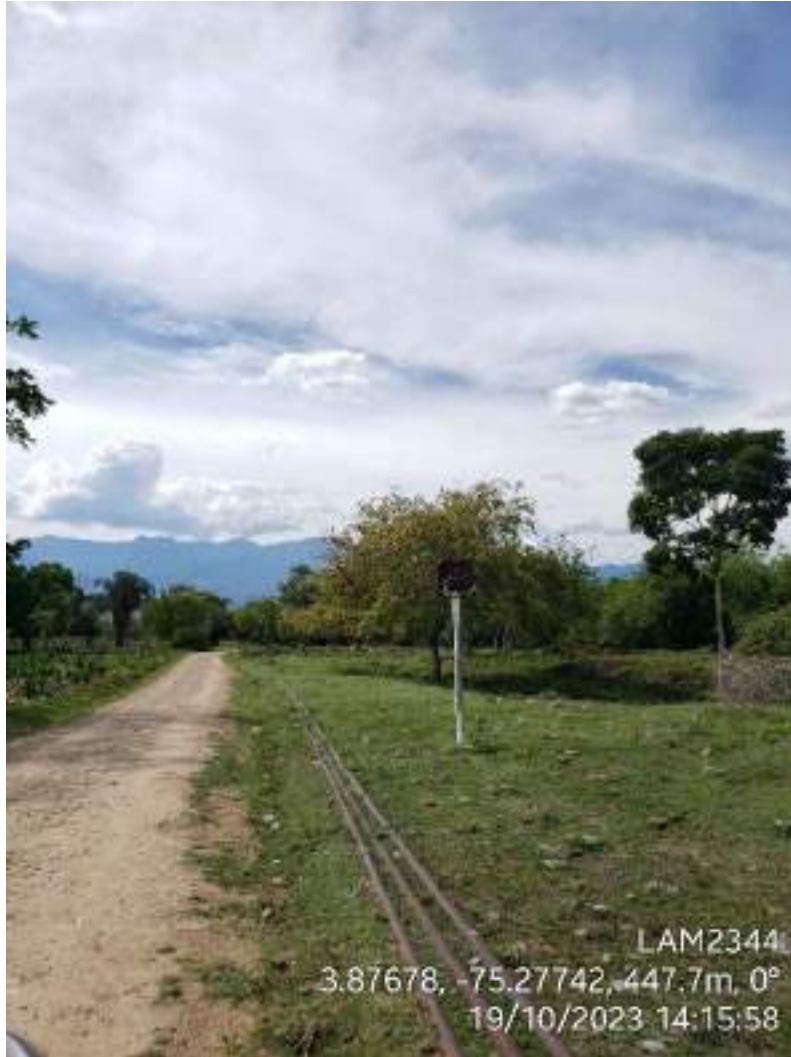
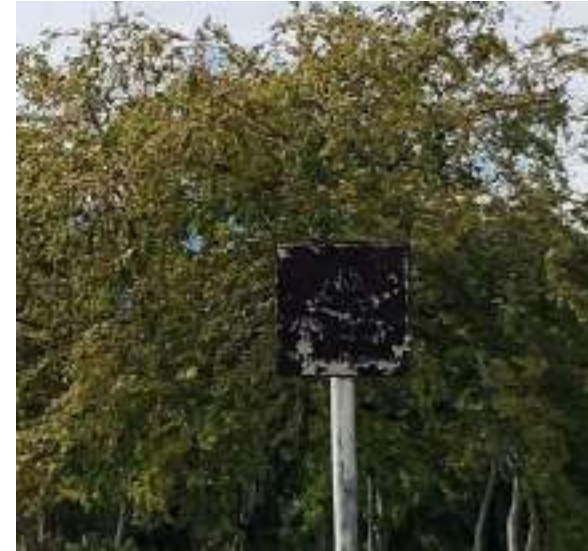
**Fotografía 20.** Vía de acceso al pozo Toldado 5. Nótese señalización instalada a un costado de la vía completamente deteriorada. Coordenadas Origen Único Nacional – E: 4747186 N: 1986727.

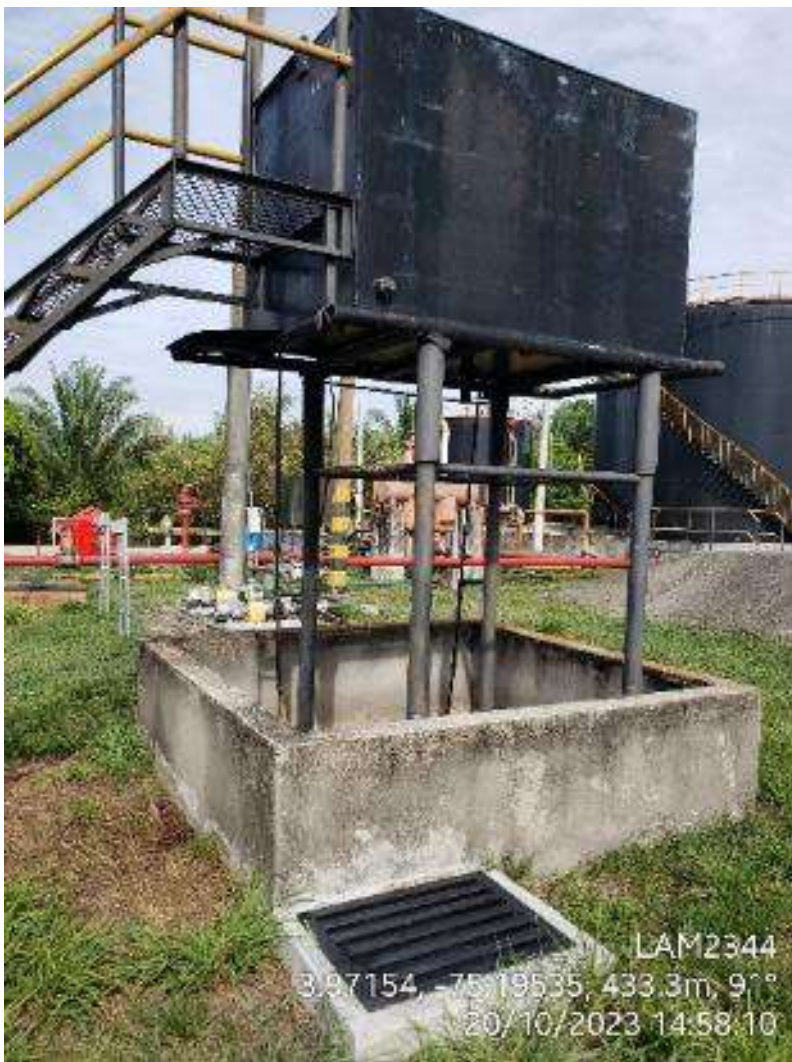
**Fotografía 38.** Estación Santa Rita. Tanque de almacenamiento de ACPM. Nótese el tanque ubicado dentro de un dique perimetral en concreto; el dique cuenta con conducto de drenaje hacia una trampa de grasas. Coordenadas Origen Único Nacional – E: 4756321 N: 1997181.

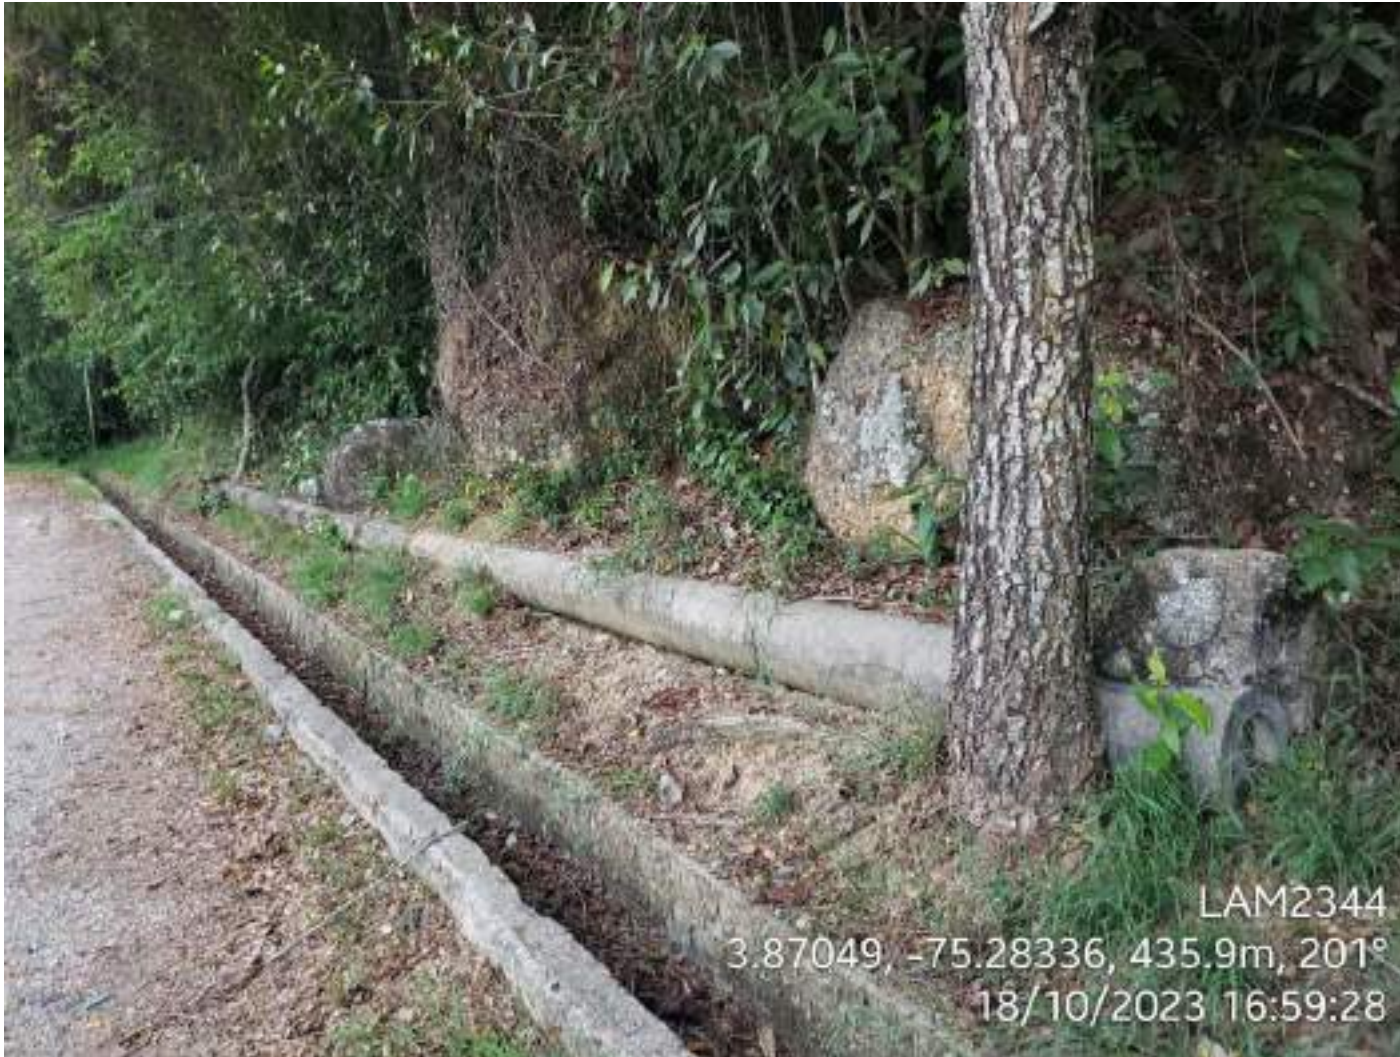
**Fotografía 160.** Estación Toldado. Hacia el costado Oeste en el área del cargadero de crudo se encuentra un poste de concreto abandonado. Coordenadas Origen Único Nacional – E: 4746528 N: 1986040.

a. Estación Toldado: Poste en concreto ubicado hacia el costado Oeste en el área del cargadero de crudo en las siguientes coordenadas Origen Único Nacional – E: 4746528 N: 1986040.

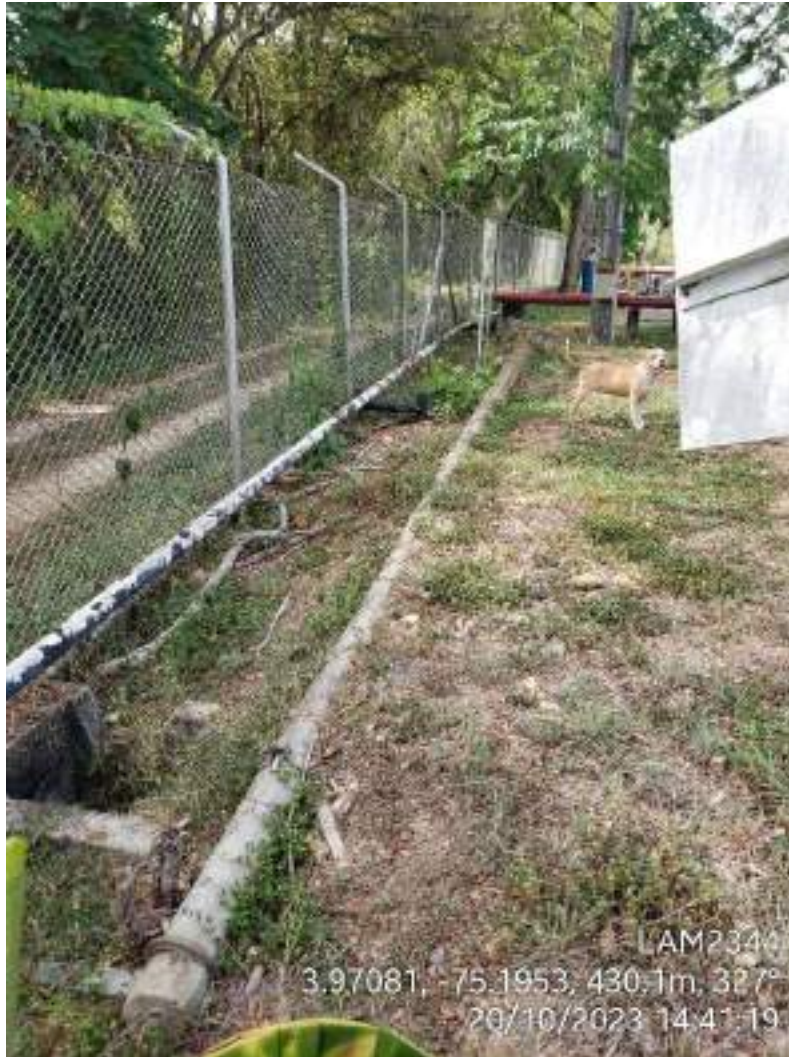
**Fotografía 163.** Estación Santa Rita. Hacia el costado Suroeste junto al cerramiento de la batería se encuentra un poste de concreto abandonado. Coordenadas Origen Único Nacional – E: 4756338 N: 1997095.

b. Estación Santa Rita: Poste en concreto ubicado hacia el costado Suroeste junto al cerramiento de la batería en las siguientes coordenadas Origen Único Nacional – E: 4756338 N: 1997095.

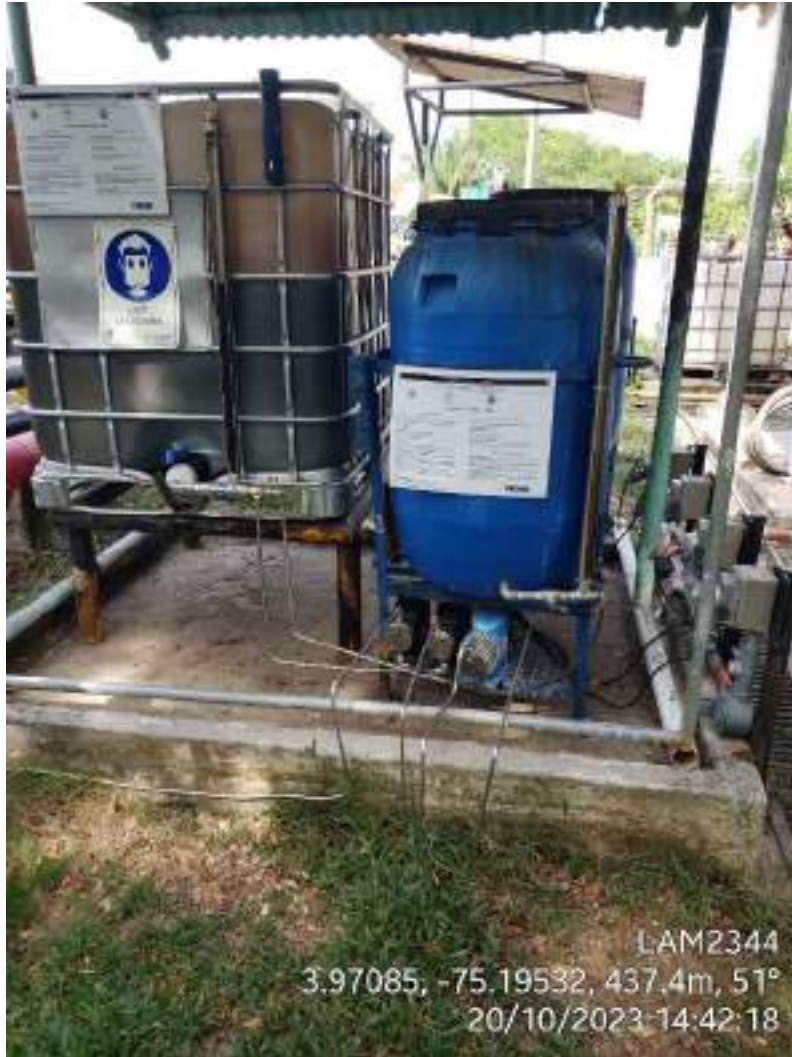
**Fotografía 37.** Estación Santa Rita. Caseta de química ubicada en la esquina Suroeste de la estación. Nótese que el área cuenta con piso en concreto, dique perimetral y no cuenta con conducto de drenaje, así como tampoco con trampa para la retención de fluidos. Coordenadas Origen Único Nacional – E: 4756335 N: 1997111.

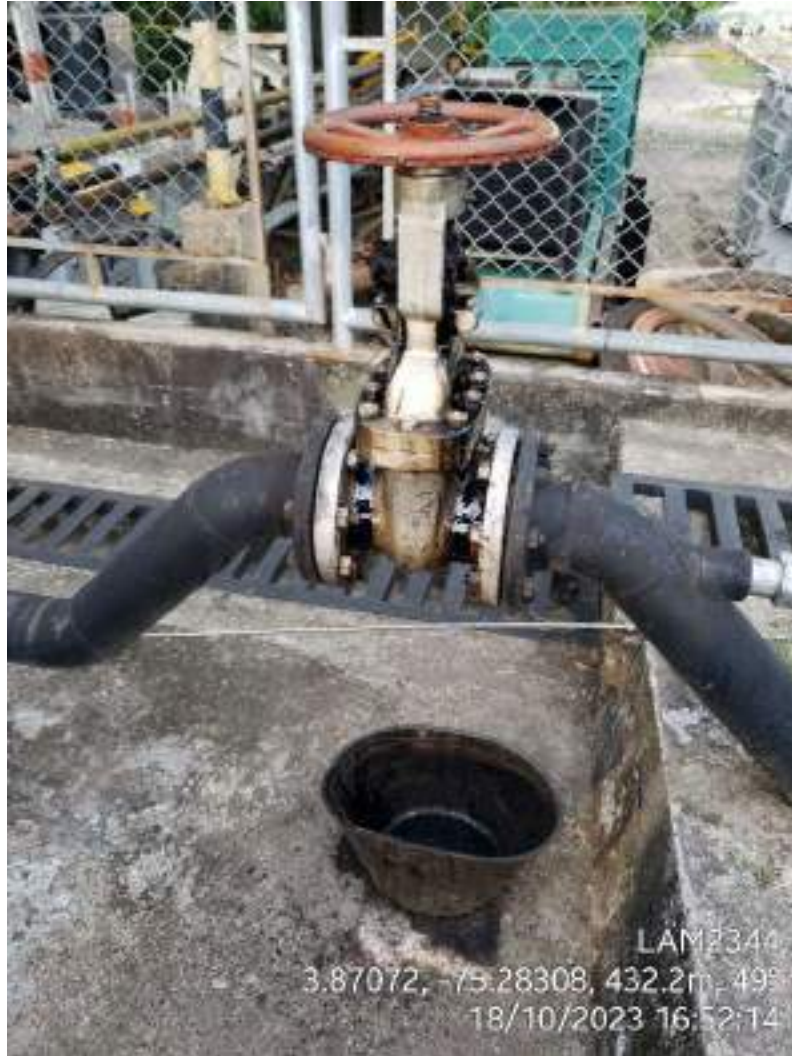
**Fotografía 45.** Estación Toldado. Parte posterior del área de cargadero de crudo. Nótese la válvula con escurrimiento de aceite y valde para la recolección del fluido. Coordenadas Origen Único Nacional – E: 4746564 N: 1986057.

c. El mantenimiento correctivo a la válvula del cargadero de crudo de la estación Toldado.

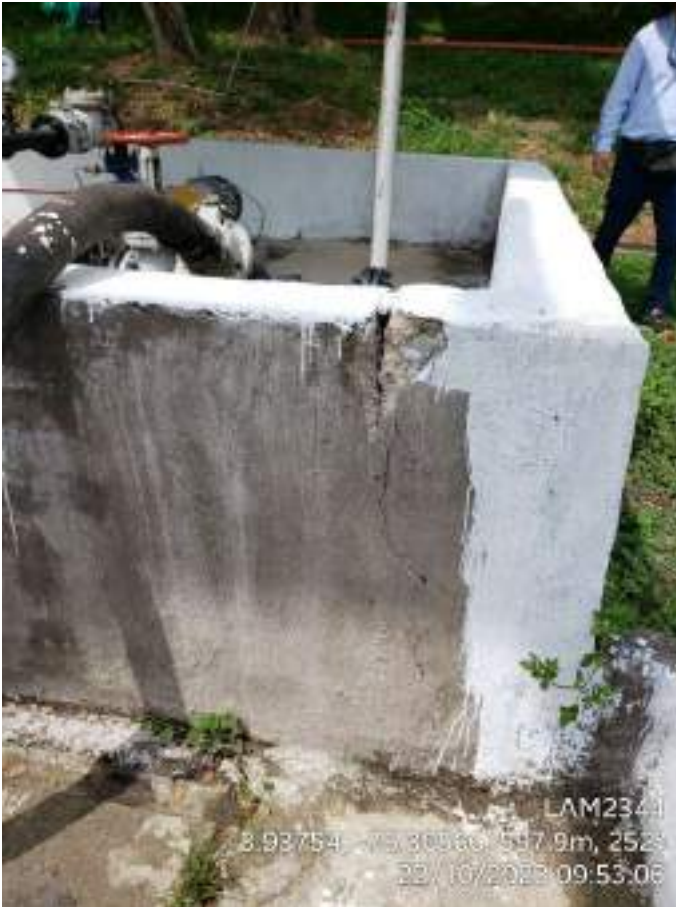
**Fotografía 65.** Estación Toy. Dique de las bombas utilizadas para el cargue de crudo. Nótese la pared del dique en concreto fracturada. Coordenadas Origen Único Nacional – E: 4744079 N: 1993456.

e. El mantenimiento correctivo a las paredes fracturadas del dique en el área de las bombas de cargue de crudo de la estación Toy.

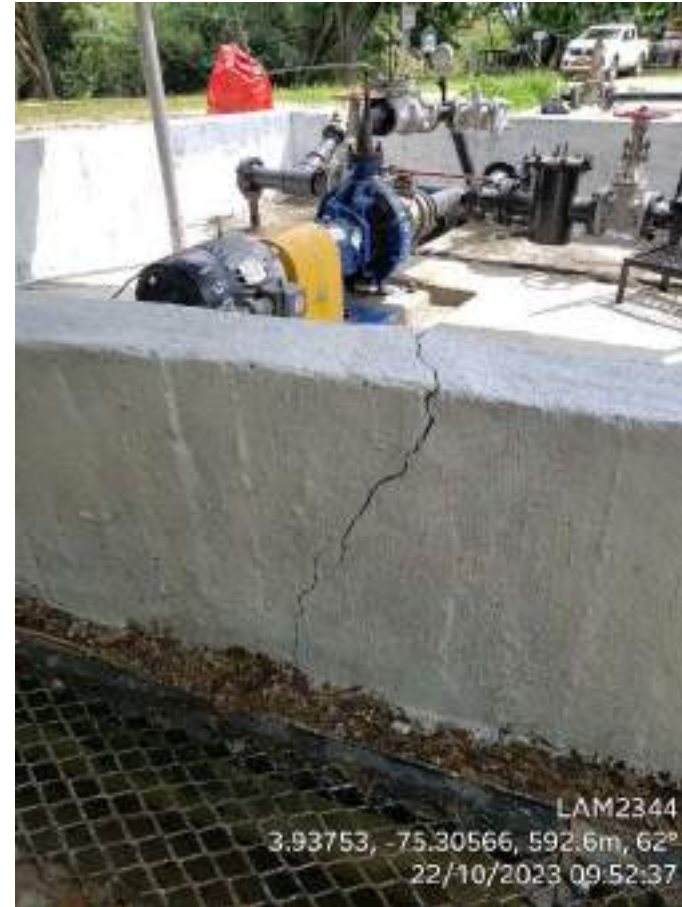
**Fotografía 66.** Estación Toy. Dique de las bombas utilizadas para el cargue de crudo. Nótese la pared del dique en concreto fracturada. Coordenadas Origen Único Nacional – E: 4744070 N: 1993452.

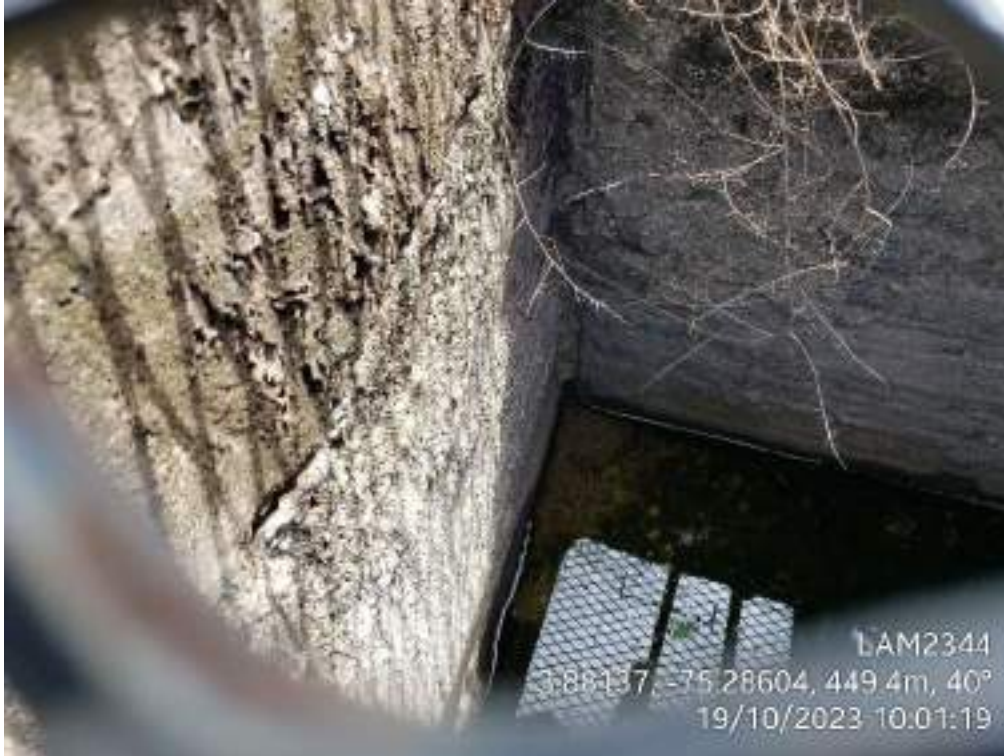
**Fotografía 67.** Plataforma Toldado 11. Nótese el contrapozo fracturado. Coordenadas Origen Único Nacional – E: 4746237 N: 1987236.

f. La reconstrucción de las paredes del contrapozo del pozo Toldado 11.

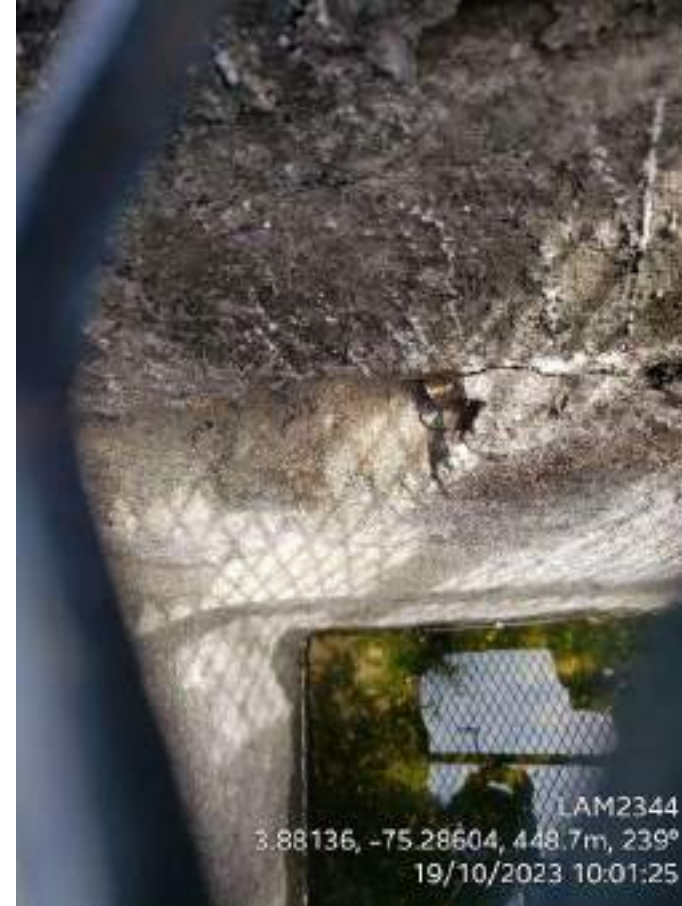
**Fotografía 68.** Plataforma Toldado 11. Nótese el contrapozo fracturado. Coordenadas Origen Único Nacional – E: 4746237 N: 1987236.

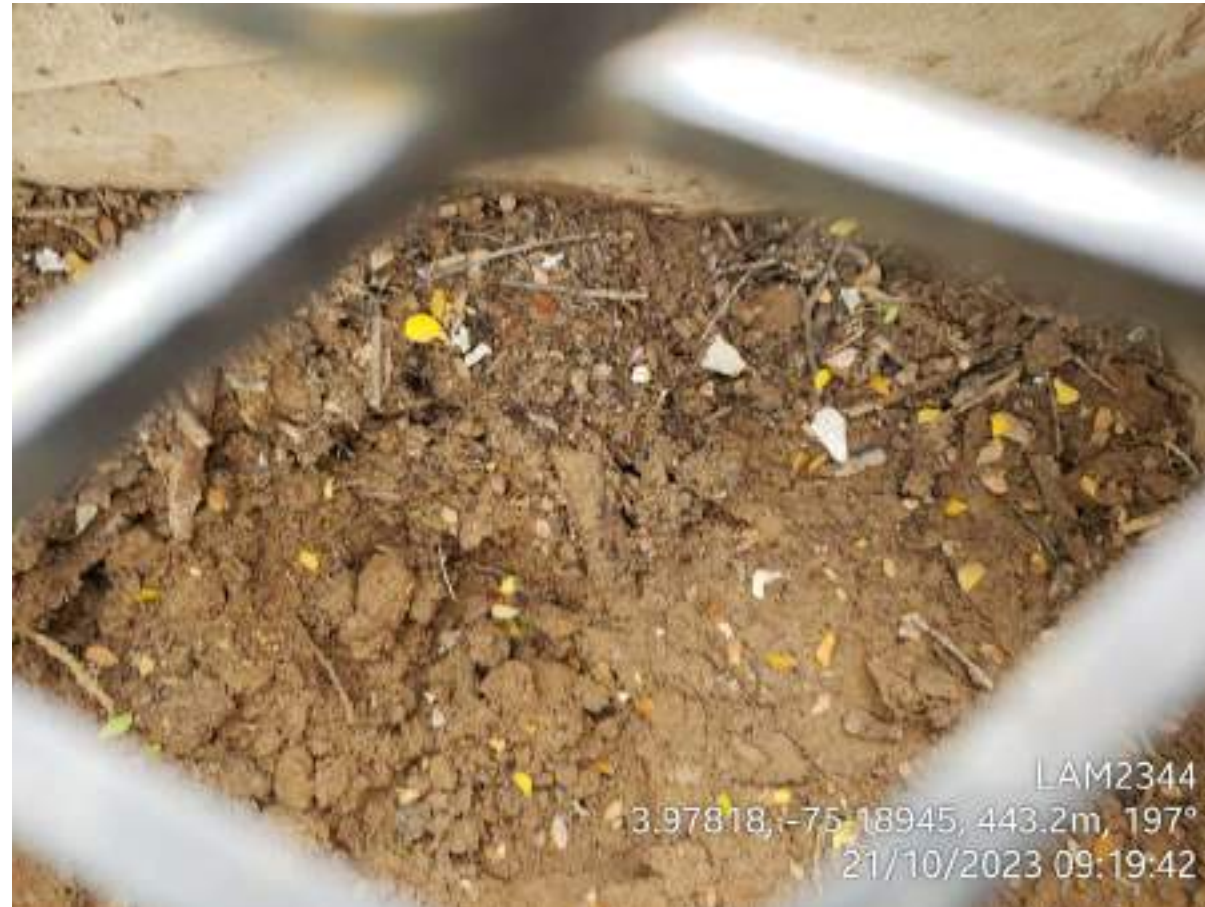
**Fotografía 150.** Ortega 9. Desarenador ubicado en la esquina Noreste de la plataforma. Nótese la estructura parcialmente colmatada de sedimentos y materia vegetal. Coordenadas Origen Único Nacional – E: 4756988 N: 1997915.

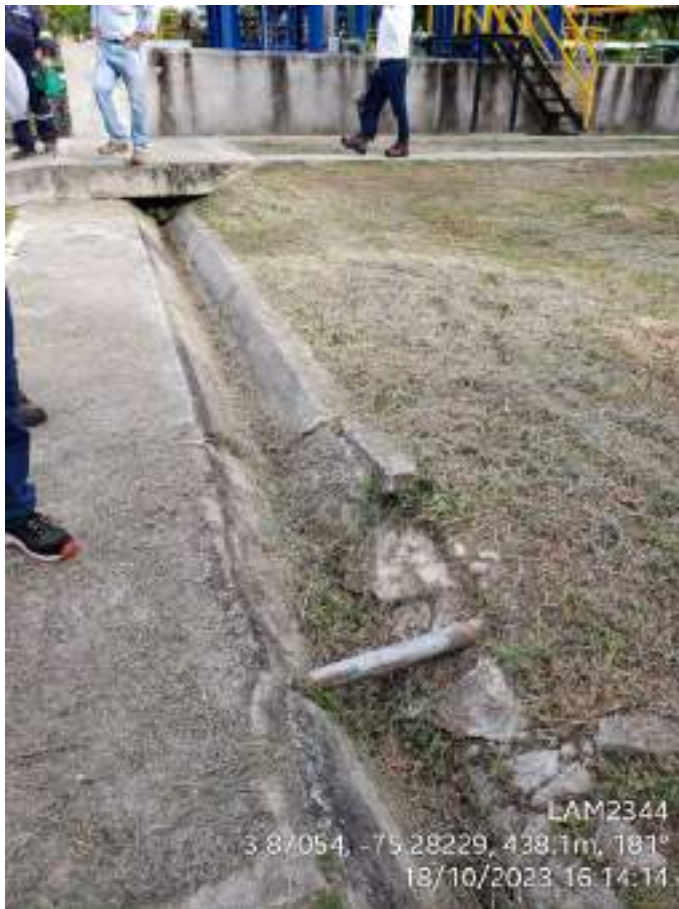
**Fotografía 143.** Estación Toldado. Cuneta perimetral para el manejo de agua lluvia ubicada cerca del área del manifold. Nótese la estructura fracturada. Coordenadas Origen Único Nacional – E: 4746644 N: 1986043.

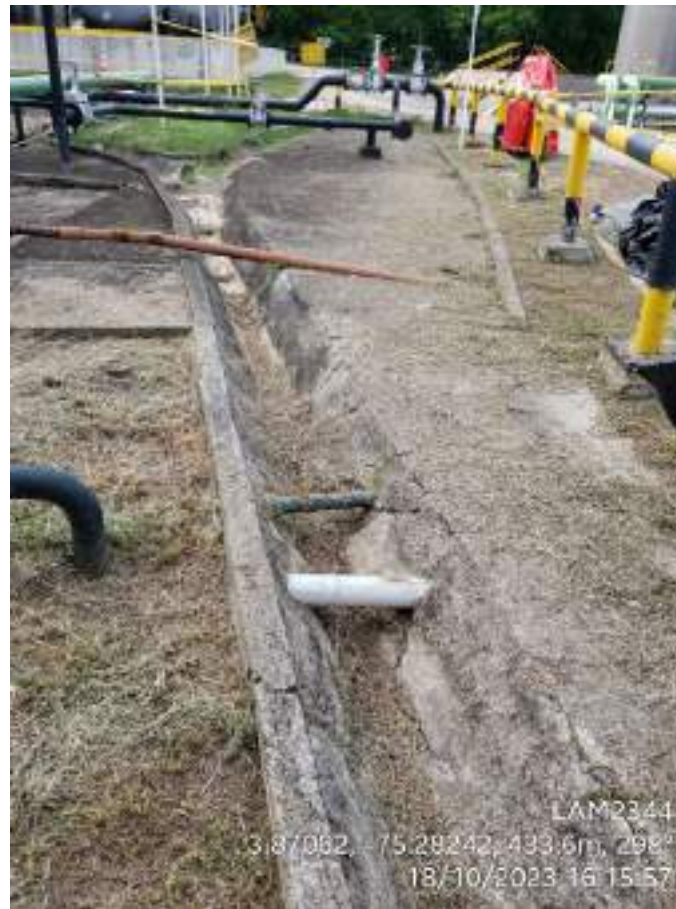
**Fotografía 144.** Estación Toldado. Cuneta perimetral para el manejo de agua lluvia ubicada cerca del área del manifold. Nótese la estructura fracturada. Coordenadas Origen Único Nacional – E: 4746642 N: 1986045.

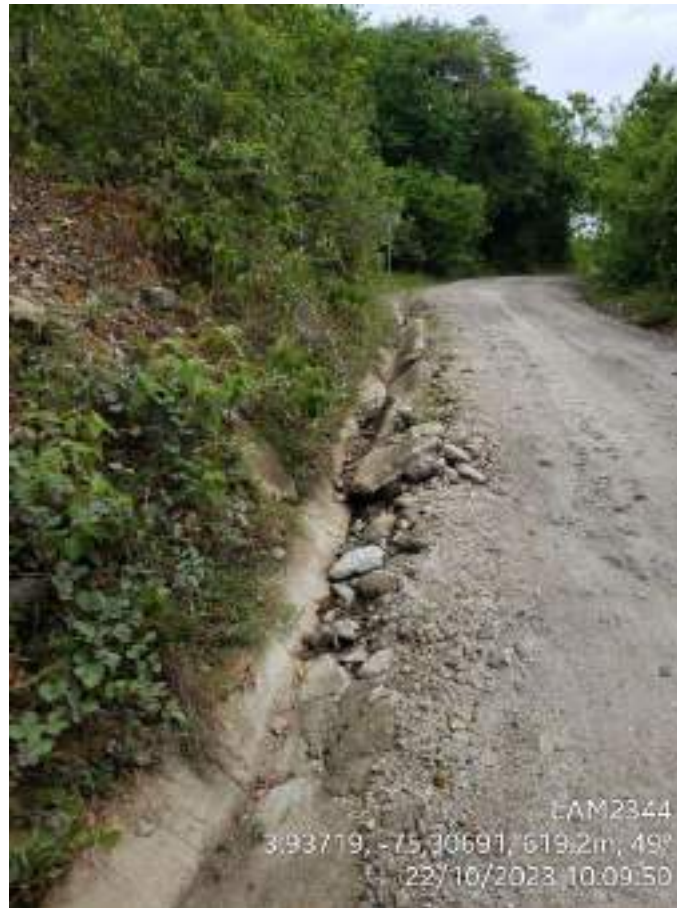
**Fotografía 151.** Campo Toy. Vía de acceso que conduce a la estación Toy. Nótese la cuneta completamente fracturada. Coordenadas Origen Único Nacional – E: 4743932 N: 1993414.

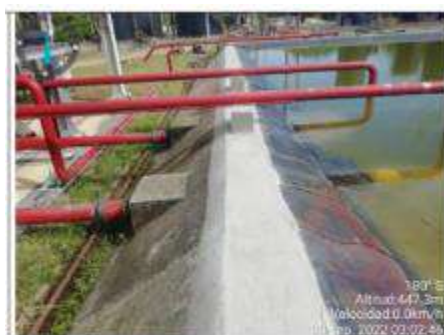
Fotografía #: 30  
Fecha: septiembre 2022  
Lugar: Estación Santa Rita  
Observación: Corona del dique de la piscina contraincendios-reparado.

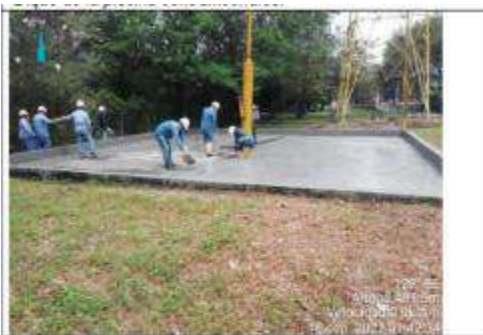
Fotografía #: 34  
Fecha: septiembre 2022  
Lugar: Estación Santa Rita  
Observación: Reparación de las fracturas del piso del dique de la tea.
