AUTORIDAD NACIONAL DE LICENCIAS AMBIENTALES
- ANLA -
AUTO N° 11873
(30 de diciembre de 2022)

“Por medio del cual se efectúa control y seguimiento ambiental”

Que la Autoridad Nacional de Licencias Ambientales - ANLA, en adelante esta Autoridad, mediante la Resolución 763 del 30 de junio de 2017, otorgó a la Concesionaria Ruta del Cacao S.A.S. una Licencia Ambiental para el proyecto: “Concesión Vial Ruta del Cacao”, localizado en los municipios de Barrancabermeja, San Vicente de Chucurí, Betulia, Girón y Lebrija, en el departamento de Santander.

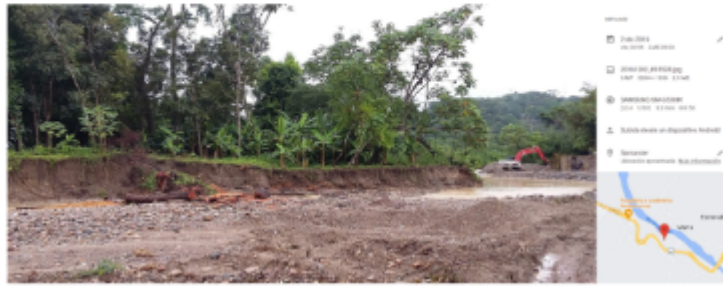
**PROTECCIÓN GAVIONES CONTRUIDOS POR LA
ALCALDIA DEL MUNICIPIO DE BETULIA**

Obras terminadas en mayo del 2016 y en junio del mismo año, colapsaron por socavación.

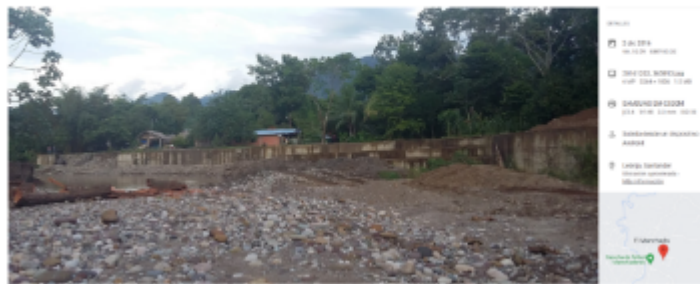
**PROTECCIÓN GAVIONES CONTRUIDOS POR LA
ALCALDIA DEL MUNICIPIO DE BETULIA**

Obras terminadas en mayo del 2016 y en junio del mismo año, colapsaron por socavación, desembocadura de la quebrada Cabezonera al río Cauca.

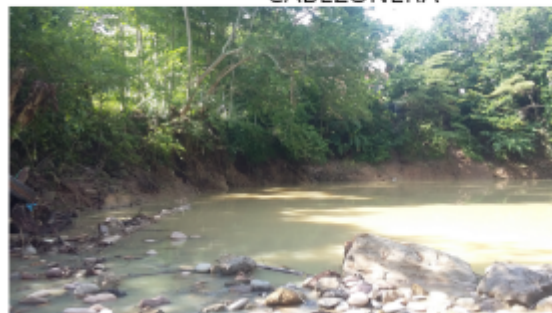
**SOCAVACIÓN CAUSADA POR LA DESVIACION DE CAUSE
POR EL ALERON DESPRENDIDO DEL BOXCUOLVERT LA
CABEZONERA**

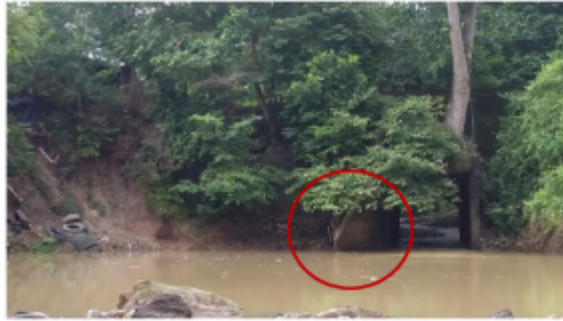
AFECCIONES POR SOCAVACIÓN

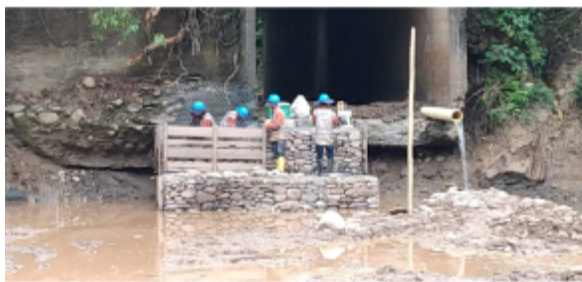
ESTADO DESCOLE BOXCUOLVERT

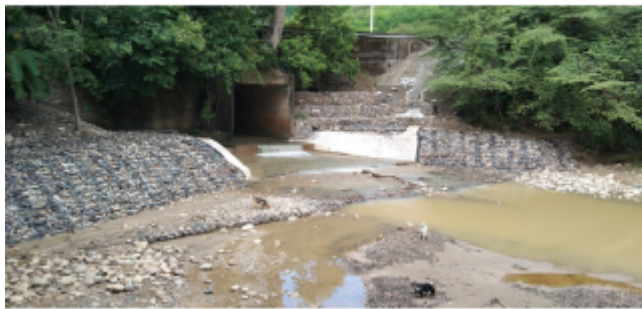
COMIENZA A SOCAVAR LA POZA NUEVAMENTE Y SE DESTRUYE LA PRIMERA HILERA DE MALLAS LLENAS DE PIEDRA

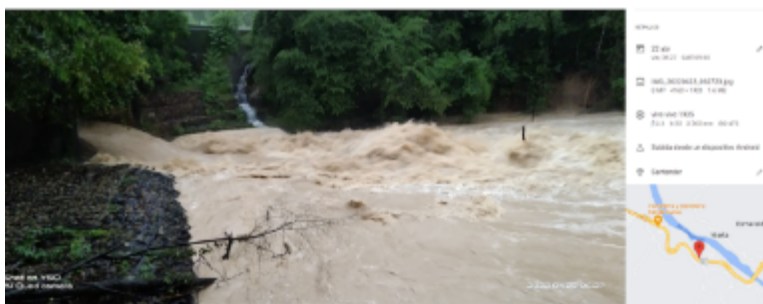
DESCOLE BOXCUOLVERT, SOBRE PASANDO BARRERA DE CONTENCIÓN VIA Falta CONSTRUCCIÓN ALERONES BOXCUOLVERT VIDEO: Abril 22 del 2022

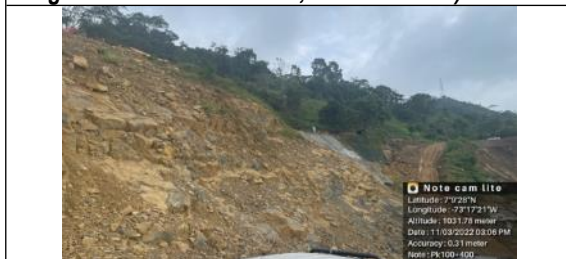
Fotografía 2 Contingencia UF8 (Coordenadas planas origen único 4968081.059E, 2348936.132N)

Durante la visita de seguimiento de atención a quejas realizadas del 01 al 04 de noviembre de 2022, se observa que continúan las obras de estabilización, la Sociedad indica que tienen proyectado la reposición de la vía de acceso al predio del Sr. Víctor Roa.

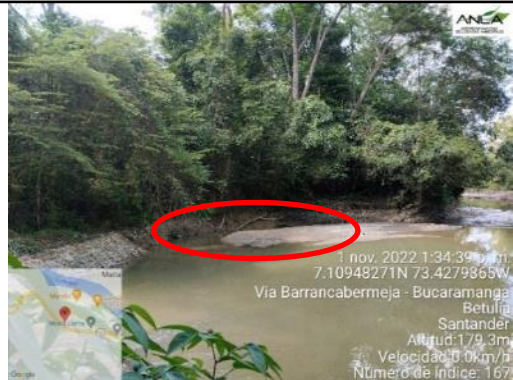
Fotografía 4. Socavación que deja raíces expuestas de árboles de gran tamaño a la orilla izquierda de la quebrada la Cabezonera a la salida del box culvert existente - coordenadas planas origen único nacional E 4952761,428, N 2343615,891

Teniendo en cuenta que el peticionario señor Humberto Patarroyo, argumenta que con la construcción de las obras de protección de la salida del box culvert, se ha incrementado la socavación en la orilla de la quebrada la Cabezonera contraria a donde se encuentra ubicado el predio Gloria María de su propiedad, atribuyendo a esta situación los procesos erosivos que han dejado las raíces expuestas de algunos individuos arbóreos de gran porte tal como se puede ver en las anteriores fotografías, esta Autoridad considera necesario que la Concesionaria Ruta del Cacao haga un seguimiento al riesgo de caída de estos individuos arbóreos y en caso de ser necesario adelante las gestiones ante la CAS como Autoridad Ambiental Regional para la tala de los mismos por riesgo inminente de caída. Lo anterior con el fin de evitar la materialización de un riesgo que puede generar daños físicos a la infraestructura aledaña y el cauce de la quebrada, mientras a través de estudios técnicos (morfodinámica fluvial) esta Autoridad establece si esta situación es causada por las intervenciones realizadas por el proyecto al cauce, con lo cual se realizará requerimiento.

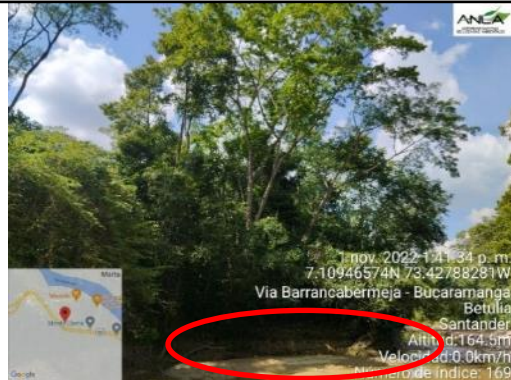
Fotografía 5. Socavación que deja raíces expuestas de árboles de gran tamaño a la orilla izquierda de la quebrada la Cabezonera - coordenadas planas origen único nacional E 4952761,409, N 2343615,835

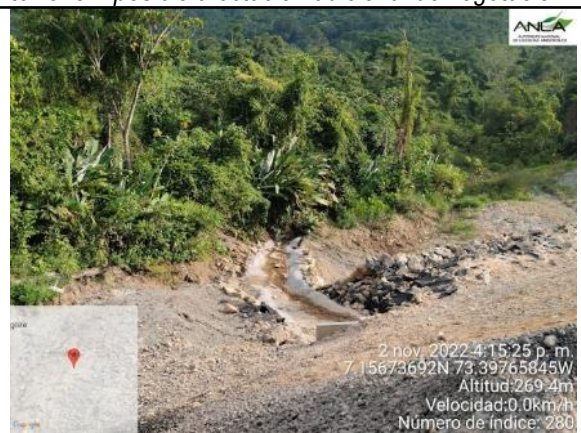
Fotografía 6 Contingencia de la unidad funcional 5 con obra hidráulica incompleta que puede saturar el terreno – posible afectación adicional de vegetación

En este sentido, se realiza el requerimiento para que se totalicen las coberturas intervenidas de manera adicional a lo autorizado en la Resolución 763 del 30 de junio de 2017, en el marco de las contingencias presentadas en la unidad funcional 5, con el fin de que se establezca el área objeto de compensación adicional aplicando los factores de compensación de acuerdo con el tipo de ecosistema contemplados en el Manual de Compensación por Pérdida de Biodiversidad, reportando si hubo o no afectación de coberturas naturales y seminaturales para los siguientes eventos:

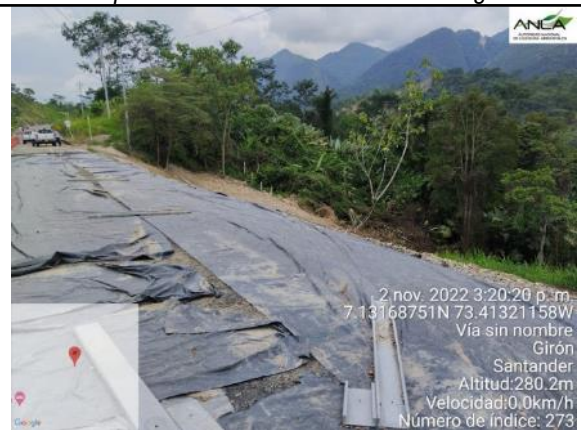
Fotografía 7. Contingencia de la unidad funcional 5 con obra hidráulica incompleta que puede saturar el terreno – posible afectación adicional de vegetación

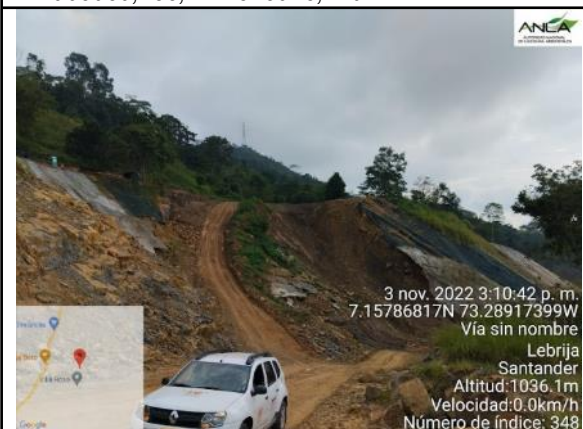
Fotografía 8. Contingencia unidad funcional 8 que genero afectación de coberturas naturales y seminaturales adicionales y afectación paisajística - Coordenadas planas origen único nacional E 4968089,438, N 2348943,210

En este sentido, se realiza el requerimiento para que se totalicen las coberturas intervenidas de manera adicional a lo autorizado en la Resolución 2594 del 31 de diciembre de 2019, en el marco de las contingencias presentadas en la unidad funcional 8, con el fin de que se establezca el área objeto de compensación adicional aplicando los factores de compensación de acuerdo con el tipo de ecosistema contemplados en el Manual de Compensación del medio biótico, reportando si hubo o no afectación de coberturas naturales, seminaturales y con capacidad de recuperación para los siguientes eventos:

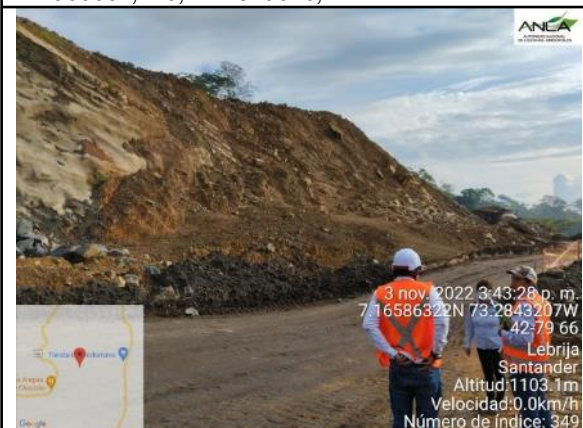
Fotografía 9. Contingencia unidad funcional 8 que genero afectación de coberturas naturales y seminaturales adicionales y afectación paisajística - Coordenadas planas origen único nacional E 4968654,129, N 2349840,447
