**AUTORIDAD NACIONAL DE LICENCIAS AMBIENTALES**  
**- ANLA -**  
**AUTO N° 07603**  
**( 09 de septiembre de 2022 )**

**“Por medio del cual se efectúa control y seguimiento ambiental”**

**LA SUBDIRECTORA DE SEGUIMIENTO DE LICENCIAS AMBIENTALES DE LA AUTORIDAD NACIONAL DE LICENCIAS AMBIENTALES – ANLA**

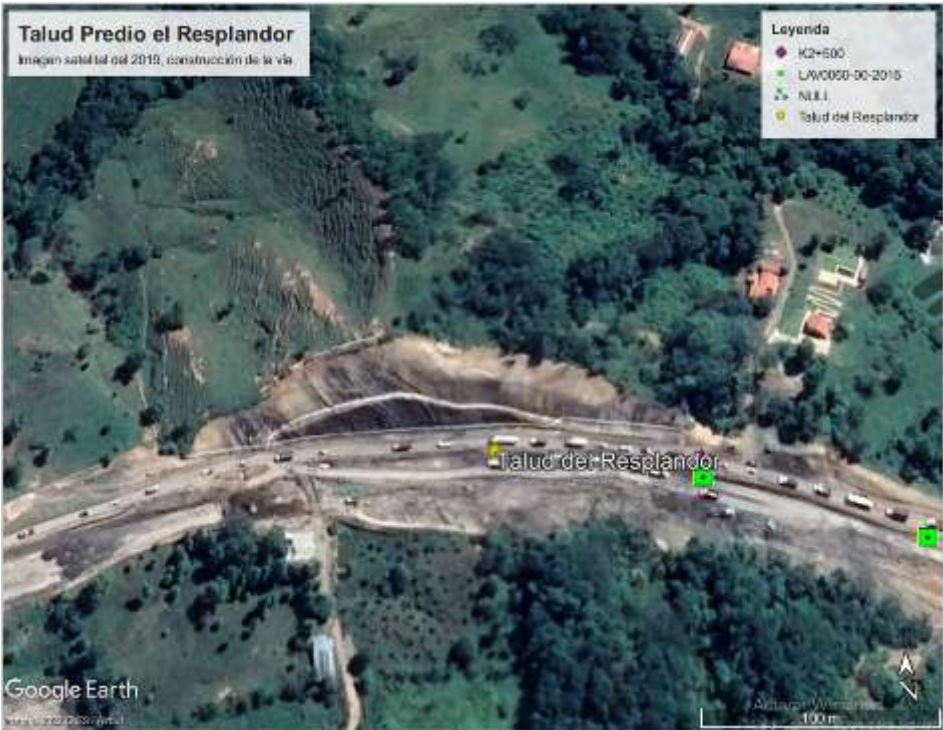
Posteriormente se identifica el corte del talud, presumiéndose la liberación de presión del hidrocarburo sectorizado en la formación del área intervenida

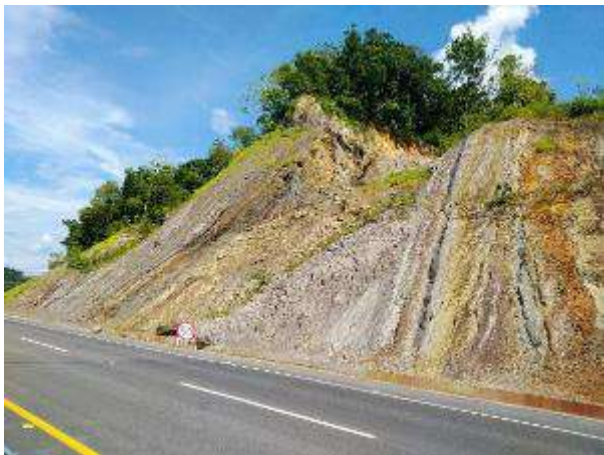
Foto 3 Talud 2+300 – 2+600 Coordenadas Magna Sirgas origen Bogotá, Este: 1059657 Norte: 1281041

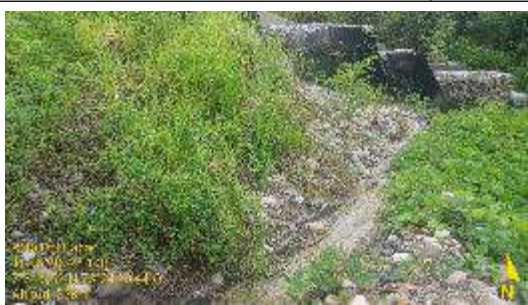
Foto 16 Presencia de sedimentos en obra hidráulica perimetral (Coordenadas planas origen único 4955234.66E, 2346750.45N)

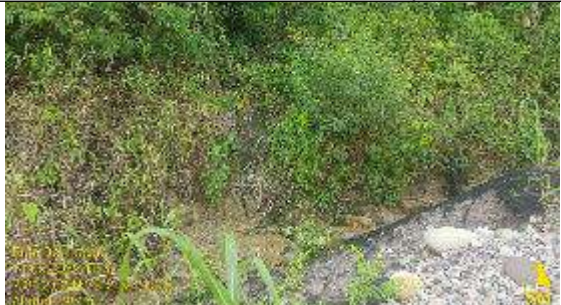
Foto 17 Material fisurado y sedimentos en obra hidráulica (Coordenadas planas origen único 4955162.93E, 2346480.31N)

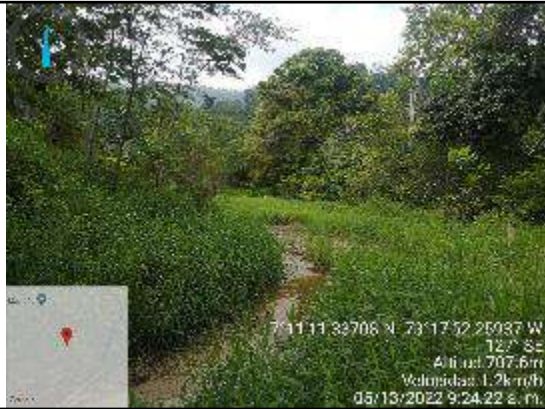
Foto 20– Desarenador de la ZODME Z12T5 -  
Coordenadas planas origen único nacional Este  
E4967191.29 Norte 2352065.08.

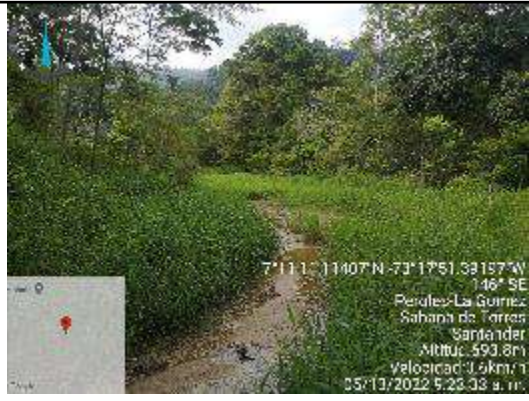
Foto 21– Desarenador de la ZODME Z12T5 -  
Coordenadas planas origen único nacional Este  
E4967191.29 Norte 2352065.08.

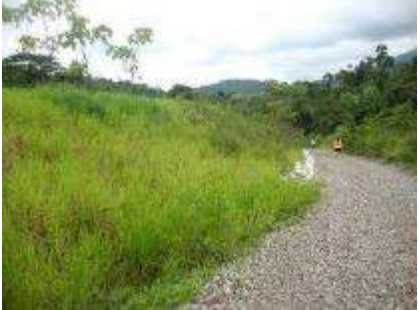
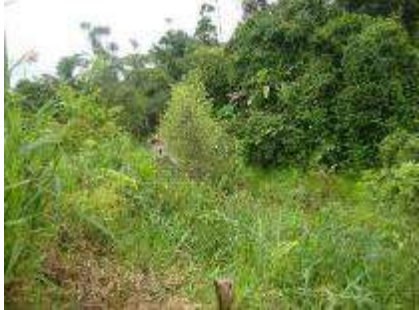
| <p><b>Foto 22</b> Z18T5 Cobertura con prendimiento efectivo de gramíneas y árboles de regeneración natural<br/>Coordenadas planas Origen Único Este 4955037,426<br/>Norte 2346612,899</p> | <p><b>Foto 23</b> Efectivo desarrollo de árboles sembrados en la ronda de la quebrada Agua Buena en la ZODME Z18T5<br/>Coordenadas planas Origen Único Este 4955177,429<br/>Norte 2346672,731</p> |

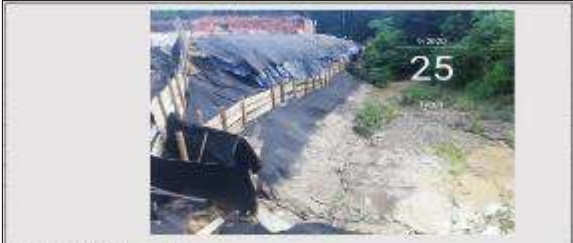
FOTOGRAFIA N°: 3  
FECHA: 25 de Septiembre de 2020  
LUGAR: Caño María (Viaducto II)  
OBSERVACIONES: Avlamiento, construcción de barreras protectoras.

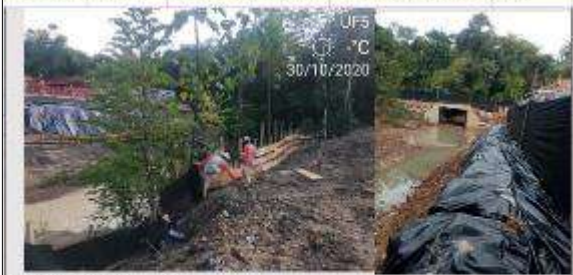
FOTOGRAFIA N°: 4  
FECHA: 25 de Septiembre de 2020  
LUGAR: Caño María (Viaducto II)  
OBSERVACIONES: Avlamiento, construcción de barreras protectoras.

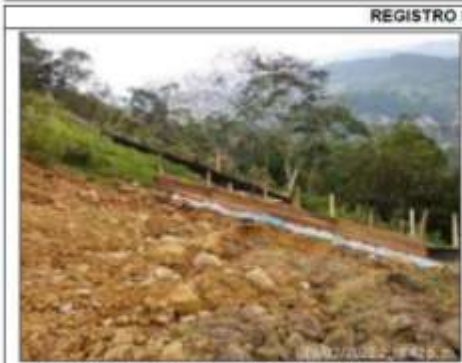
| Acta 705 del 21 de diciembre de 2021 | | |
|---|---|---|
| Fotografía 2. Trinchos implementados en el K 101+050. | | |

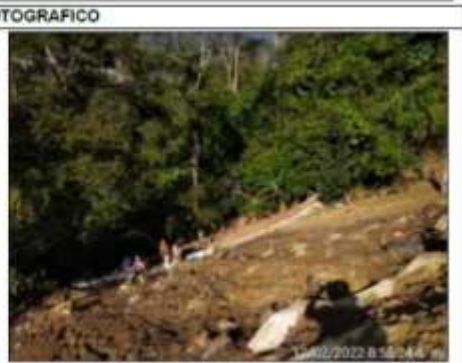
| Acta 705 del 21 de diciembre de 2021 | | |
|---|---|---|
| Fotografía 3. Trinchos implementados en el K 100+850. | | |

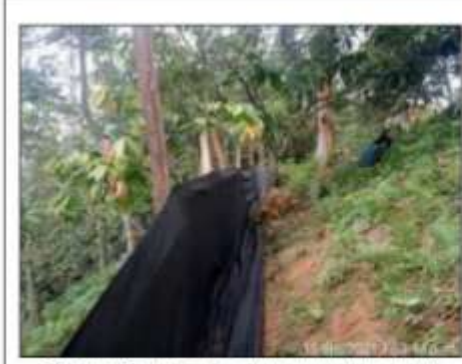
| Acta 705 del 21 de diciembre de 2021 | | |
|---|---|---|
| Fotografía 4. Trinchos implementados en el K 100+750. | | |

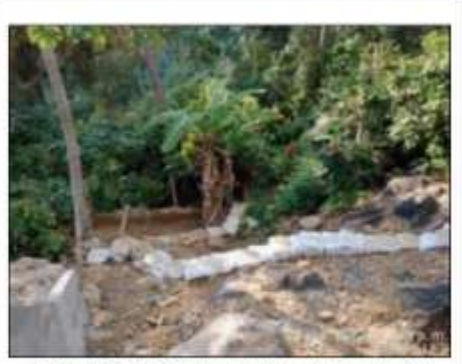
| Acta 705 del 21 de diciembre de 2021 | | |
|---|---|---|
| Fotografía 5. Trinchos implementados en el K 100+800. | | |
