# AUTORIDAD NACIONAL DE LICENCIAS AMBIENTALES

### AUTO N° 10971

( 20 de diciembre de 2021 )

**“Por medio del cual se efectúa control y seguimiento ambiental”**

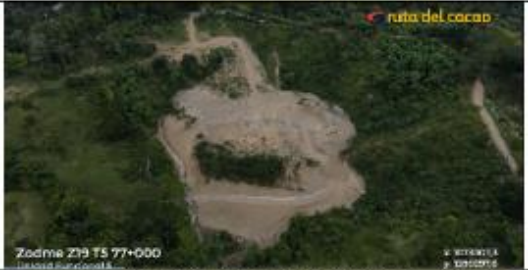
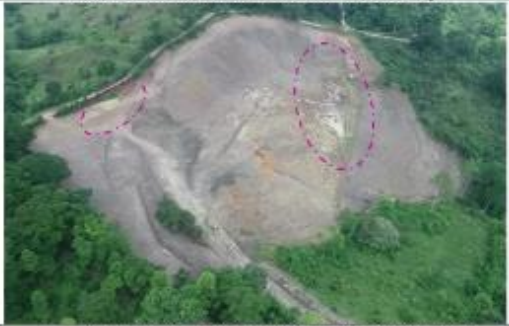
| Impacto atendido | Medidas de Manejo | Tipo de Medida | | | | Efectividad de la Medida |
|---|---|---|---|---|---|---|
| | <div><div><div><div>Fotografía 317 Zodme Z19T5 77+000</div><div>Coordenadas Magna Sirgas origen Bogotá, Este: 1073007 Norte: 1280263</div><div></div><div>Fuente: CRC. Visita de seguimiento guiada, Julio de 2020.</div></div></div><div><div><div><div>Fotografía 126 Empozamiento en cuerpo de la zodme (Coordenadas planas origen único E:4954015.63 N:2345882.72)</div><div></div><div>Fuente: Equipo de Seguimiento Ambiental ANLA, fecha de toma de la fotografía 28/04/2021</div></div></div><p>Así las cosas, es posible identificar que las características que exhibe la zodme para el presente seguimiento son muy diferentes a las del seguimiento correspondiente al periodo de 2020, condición que será objeto de requerimiento.</p><ul style="list-style-type: none"><li>• Z5T5</li></ul><p>De acuerdo con lo observado en el video proporcionado por la concesionaria se identificó que esta zona se encuentra en proceso de revegetalización, sin embargo, no se identificaron terrazas conformadas y perfiladas, así como tampoco obras hidráulicas a fin de captar y conducir las aguas de escorrentía, condición que será objeto de requerimiento en la ficha de Seguimiento y Monitoreo denominada SMF-03 Control a los sistemas de manejo, tratamiento y disposición de material de excavación y de sobrantes (ZODMES), toda vez que como se evidencia en la siguiente captura del video, el área conformada difiere de lo proyectado para esta zodme.</p><p><b>UF 7 (Portal Salida Túnel la Paz – tramo vial Lisboa – K99+000)</b></p><ul style="list-style-type: none"><li>• Z13 T5</li></ul><p>El estado de esta zona se observó en adecuadas condiciones desde el punto de vista de conformación de las terrazas, si bien se presentó una inestabilidad, lo evidenciado en campo define que ya se realizaron las actividades tendientes a reconformar el área, sin embargo, se observaron algunas cunetas con sedimentos los cuales culminan arrastrándose a la quebrada La Sorda, condición que será objeto de requerimiento en el presente seguimiento.</p><ul style="list-style-type: none"><li>• Z12T5</li></ul><p>En la visita de seguimiento se identificó que el área se encuentra en algunas prtes sin la conformación de terrazas adecuadamente, así como la ausencia de obras hidráulicas para el manejo de aguas lluvias, por lo cual será objeto de requerimiento para el presente seguimiento. Es importante indicar que de</p></div></div> | | | | | |

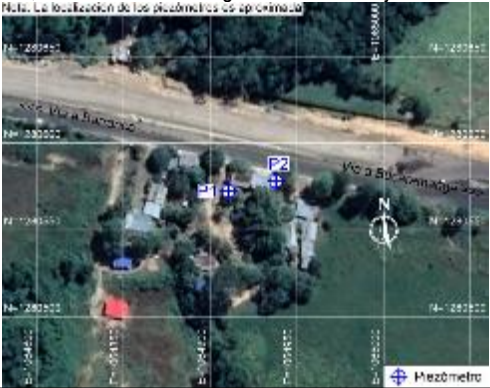
<table><tr><td>Piezómetro UF3 UF4 - enero 2020</td><td>1- En el piezómetro P2 no se detectó el nivel freático en la totalidad de la profundidad de la perforación (4,17 m).<br/>La profundidad del nivel freático se tomó del pozo de agua que está a 3 metros de la perforación.<br/>2- Debe tenerse en cuenta que el nivel freático tiende a profundizarse en las temporadas secas (diciembre a marzo).</td></tr></table>

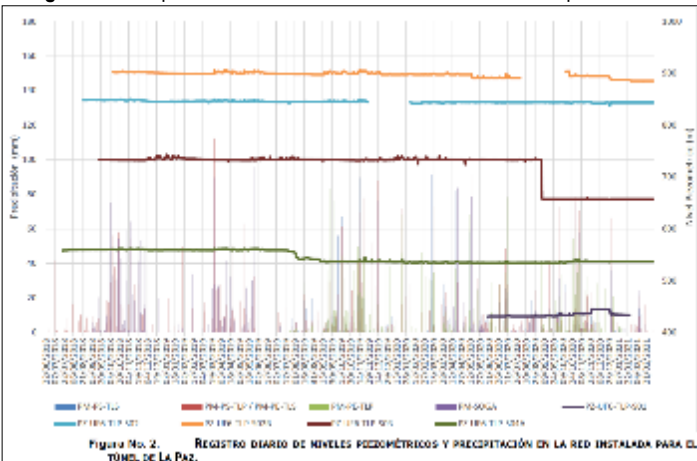
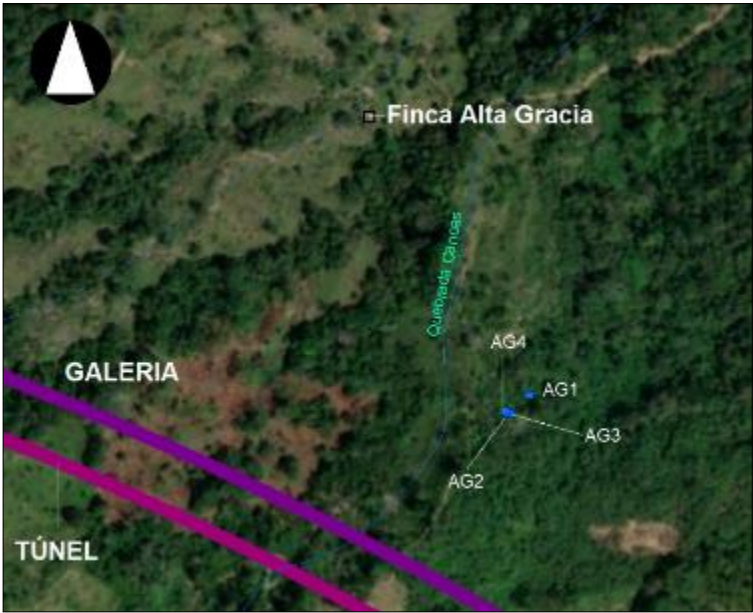
| COMPONENTE | CONSIDERACIONES |
|---|---|
| | <p>En la siguiente figura se observa en comportamiento de los puntos de monitoreo sobre el techo del túnel la Paz.</p> <p><b>Figura 98</b> Comportamiento del nivel estático en msnm de los piezómetros.</p> <p><b>Fuente:</b> Radicado en la ANLA No. 2021071724-1-000 del 16 de abril de 2021.</p> <p>Por otra parte, mediante el informe No. 4 (monitoreos de puntos de agua en el túnel la Paz según la resolución 1007 del 3 de junio de 2020) radicado en la ANLA No. 2021071724-1-000 del 16 de abril de 2021, la Concesionaria determina lo siguiente:</p> <p>En las siguientes figuras se puede observar la localización y el comportamiento de los manantiales ubicados en las coordenadas E: 1082091, N: 1287638 Magna Sirgas origen Central y E: 1082072, N: 1287641 Magna Sirgas origen Central, los cuales se encuentran en la Finca Altigracia de la Señora Ana Milena García.</p> <p><b>Figura 99</b> Ubicaciones manantiales para el monitoreo del recurso hídrico en el predio Alta Gracias.</p> <p><b>Fuente:</b> Grupo de seguimiento ANLA.</p> <p><b>Figura 100</b> Comportamiento de los 4 puntos de monitoreo.</p> |

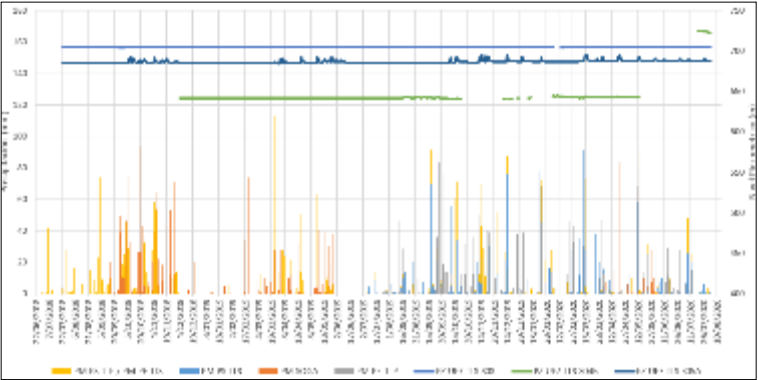
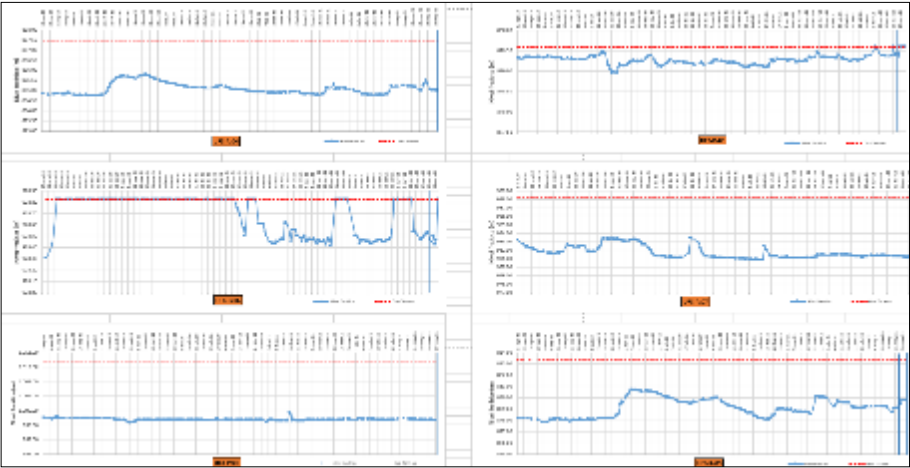
| COMPONENTE | CONSIDERACIONES |
|---|---|
| | <div></div> <p>Fuente: Radicado en la ANLA No. 2020180282-1-000 del 14 de octubre de 2020.</p> <p>Sobre las obras subterráneas se puede concluir a partir de la red de monitoreo del recurso hídrico, que no existen cambios drásticos que sean atribuibles a la construcción de las obras subterráneas, sin embargo, de acuerdo con las simulaciones numéricas de flujo realizadas por la Concesionaria, el túnel la Paz aún se encuentra en estado transitorio, situación que debe mantener el monitoreo sobre el recurso hídrico.</p> <p>En línea con lo anterior, el túnel la Paz debe mantener el monitoreo a los piezómetros, manantiales y fuentes superficiales sobre su techo hasta demostrar que los puntos de agua ubicados en la Finca Altagracia (Punto 1-Milena 1, Punto 2-Milena 2, Punto 3-Milena 3 y Punto 1-Milena 1,) retoman su dinámica de acuerdo a las condiciones climáticas. De otra parte, esta Autoridad considera que la Concesionaria puede suspender el monitoreo de los puntos sobre el techo del túnel la Sorda al finalizar la etapa constructiva, ya que, de acuerdo con las anteriores consideraciones, no existe impacto sobre el recurso hídrico (bajos caudales de infiltración, puntos de agua sin cambios drásticos en su nivel o caudal y condiciones estables del sistema de flujo).</p> <p><b>Red de monitoreo UF 8 y 9:</b> La red de monitoreo para estas unidades funcionales conformada por manantiales, aljibes y piezómetros ha generado alertas tempranas tanto para la Concesionaria como para esta Autoridad Nacional; este es el caso de los puntos de agua que han sido afectados por la vía a cielo abierto, donde debido a la disminución del caudal y el nivel freático ha sido necesario desarrollar medidas de manejo para mantener el flujo de agua o compensar a la comunidad afectada.</p> <p>Los puntos de agua que se han visto afectados por la construcción de la vía a cielo abierto son: PA-601 de la UF 7, ID-90, PA102, ID-N9-8, ID-119 y N9-6. Las medidas de manejo implementadas se pueden observar en la Ficha de Manejo PMF-12 (Manejo de aguas subterráneas).</p> <p>Un ejemplo de la dinámica de nivel freático de los piezómetros ubicados en la UF 8 y 9 se puede observar en los anexos del Informe No. 36 (Radicado en la ANLA No. 2021118636-1-000 del 15 de junio de 2021) como se observa en la siguiente figura:</p> <div><p><b>Figura 104</b> Nivel freático de los piezómetros PZ04, PZ05, PZ06, PZ07, PZ08 y PZ09 de la UF8.</p></div> <p>Fuente: Radicado en la ANLA No. 2021118636-1-000 del 15 de junio de 2021.</p> <div><p><b>Figura 105</b> Nivel freático de los piezómetros PZ24, PZ25, PZ26, PZ27, PZ28 y PZ29 de la UF9.</p></div> |

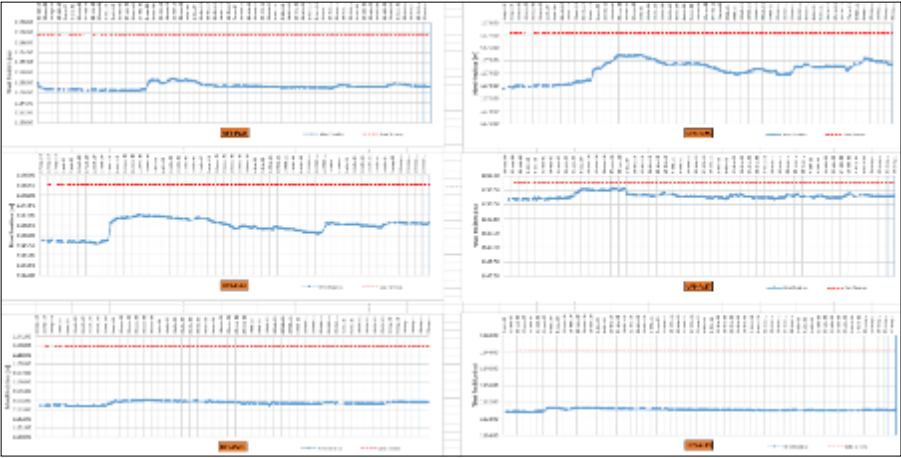
| COMPONENTE | CONSIDERACIONES |
|---|---|
| E | <div></div> <p>Fuente: Radicado en la ANLA No. 2021118636-1-000 del 15 de junio de 2021.</p> <p>En conclusión, la vía a cielo abierto ha generado impacto sobre el recurso hídrico, sin embargo, las medidas de manejo han mantenido el flujo y abastecimiento de agua a la comunidad.</p> <p>Finalmente, en el marco del Literal c del Numeral 8 del Artículo Primero del Auto 12136 del 22 de diciembre de 2020, la Concesionaria deberá incluir en la red de monitoreo del recurso hídrico de la UF8 el afloramiento de agua ubicado en el sector Charco Largo con coordenadas Magna Sirgas Origen Bogotá X:1087893, Y:1284333.</p> <p>Lo anterior demuestra que el seguimiento al recurso hídrico ha generado alertas tempranas para definir la medida de manejo y atender el impacto.</p> <p>Se concluye de la información aportada por la Concesionaria Ruta del Cacao S.A.S., que no cumplió con los criterios establecidos en la ficha SMF-6 Seguimiento al recurso hídrico, toda vez que, para el periodo reportado en el ICA 6 (enero a junio de 2020) no se presentan los monitoreos de calidad de agua de los sitios aprobados para captación de agua, así mismo, para el periodo reportado en el ICA 5 (octubre a diciembre de 2019) e ICA 7 (julio a diciembre de 2020) no se presentan los monitoreos de aguas superficiales. En este sentido, se requiere que presente las justificaciones correspondientes. Así mismo, para la información presentada en el ICA 6 e ICA 7 se requiere que efectúe la respectiva comparación con la condición inicial en el escenario sin proyecto de los puntos de agua monitoreados.</p> |
