**AUTORIDAD NACIONAL DE LICENCIAS  
AMBIENTALES  
- ANLA –  
AUTO N° 000013  
(02 ENE. 2026)**

**POR EL CUAL SE NIEGA LA CELEBRACIÓN DE UNA AUDIENCIA PÚBLICA  
AMBIENTAL EN SEGUIMIENTO Y SE TOMAN OTRAS DETERMINACIONES**

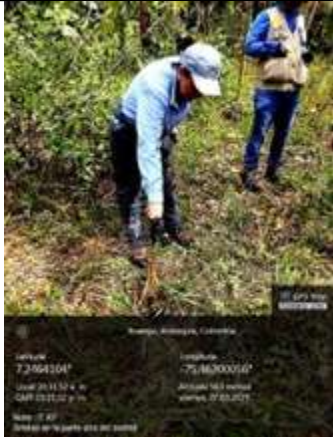
| <b>Fotografía 79. Zanjas revestidas en Polimex</b><br><b>E: 4.728.241, N: 2.359.454 (coordenadas magna sirgas origen único)</b> | <b>Fotografía 80. Grietas en la parte alta del ZODME K9+730</b><br><b>E: 4.728.241, N: 2.359.454 (coordenadas magna sirgas origen único)</b> |

*En la ZODME K9+730 se ha evidenciado la presencia de grietas en la plazoleta superior. No obstante, las condiciones de orden público han limitado la atención oportuna de este fenómeno. Con el propósito de asegurar la implementación de la medida 3 y la medida 20 de la ficha PMA-FIS-02, correspondiente al Programa de Manejo de Materiales de Excavación y Remoción de Derrumbes, específicamente el numeral 19 del artículo 4 de la Resolución 620 del 12 de junio de 2014, la Autoridad Ambiental ha formulado los requerimientos respectivos, solicitando al titular de la licencia ambiental la ejecución de las medidas citadas.*

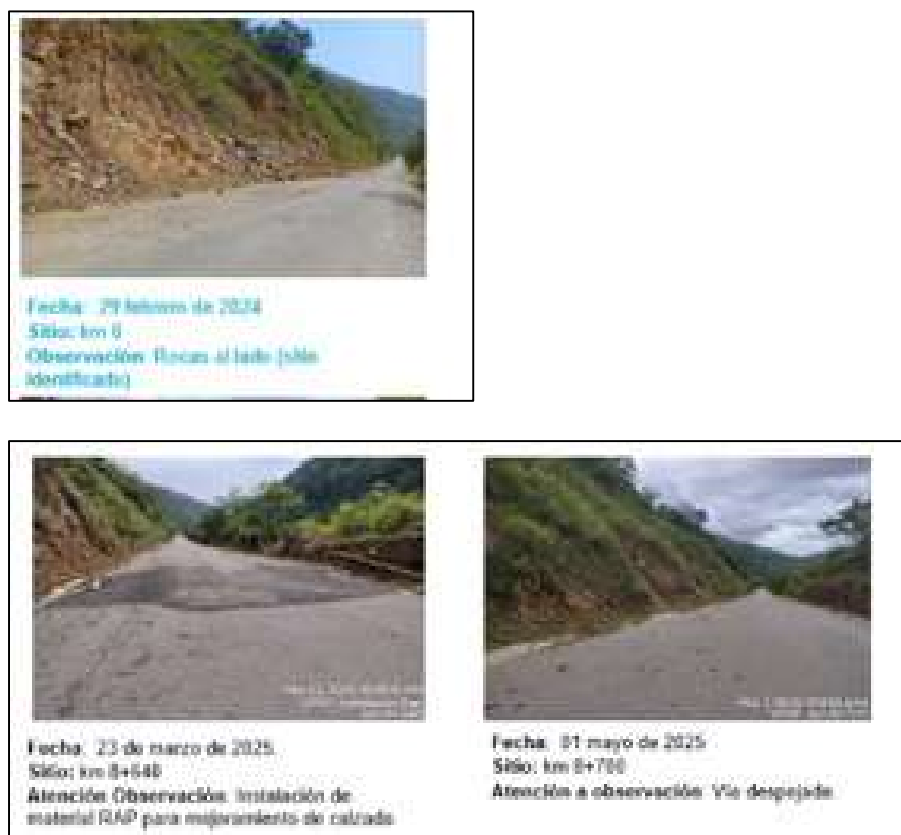
En el texto resaltado en color azul de la figura anterior, se presenta la fotografía incluida en la solicitud de audiencia pública. Las imágenes restantes corresponden al estado de la vía Puerto Valdivia – Presa, específicamente en sectores aledaños al kilómetro 8. En estas se evidencian actividades orientadas al retiro de material producto de derrumbes, el mejoramiento de la calzada, así como una vía despejada, de acuerdo con el corte del 1 de mayo de 2025.

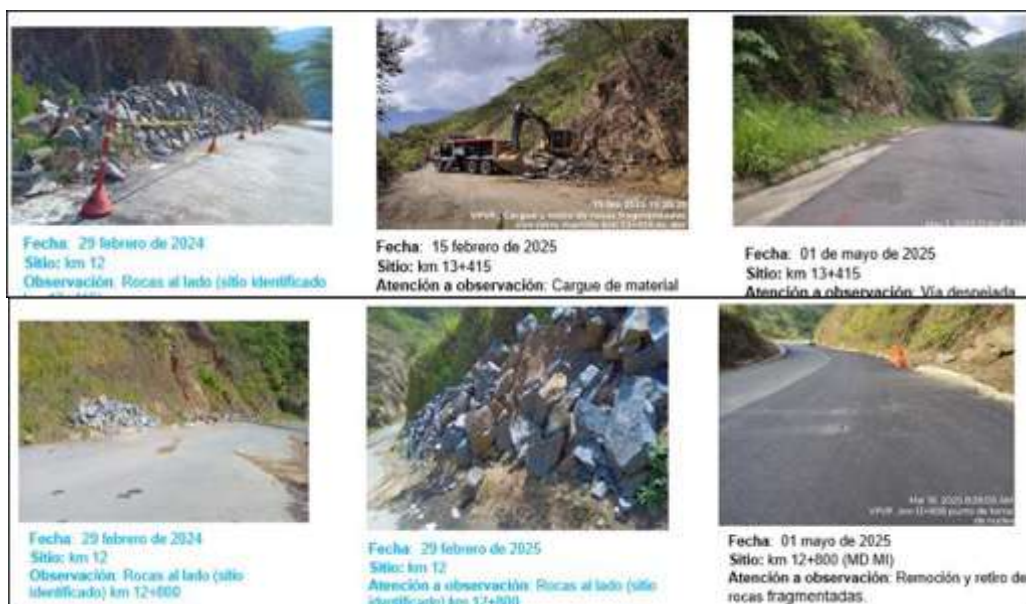
Con un texto indicativo en color azul se presentan las fotografías incluidas en la solicitud de audiencia pública ambiental. Las imágenes restantes corresponden al estado de la vía Puerto Valdivia – Presa en sectores aledaños al kilómetro 13+000, reportadas por el titular del instrumento de manejo y control ambiental. En estas se evidencian actividades de remoción y retiro de rocas fragmentadas, cargue de material y las condiciones del sitio a mayo de 2025, donde se observa la vía despejada, con capa asfáltica y sin presencia de rocas.

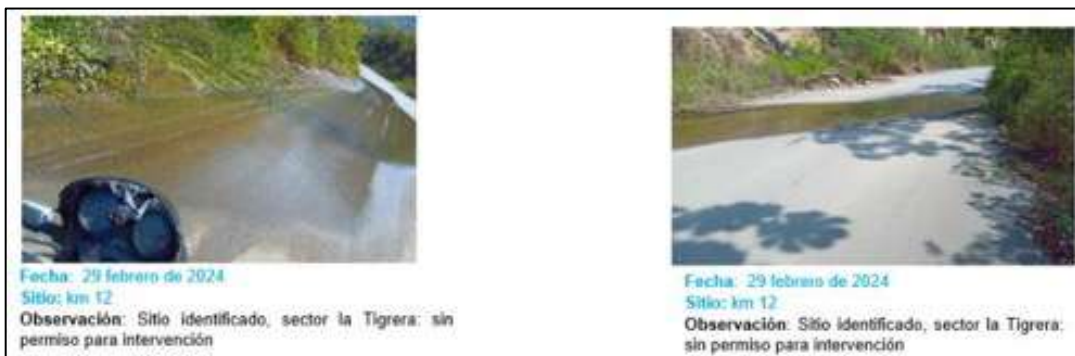
*Los representantes del movimiento Ríos Vivos manifestaron que esta zona, debido a la humedad permanente en la banca de la vía, representa un riesgo para las personas que transitan por ella, especialmente por la posibilidad de caídas o derrapes de los vehículos en los que se movilizan, principalmente motocicletas.*
