AUTORIDAD NACIONAL DE LICENCIAS AMBIENTALES

RESOLUCIÓN N° 01116

“Por la cual se imponen unas medidas y obligaciones ambientales adicionales y se realizan unos ajustes vía seguimiento”

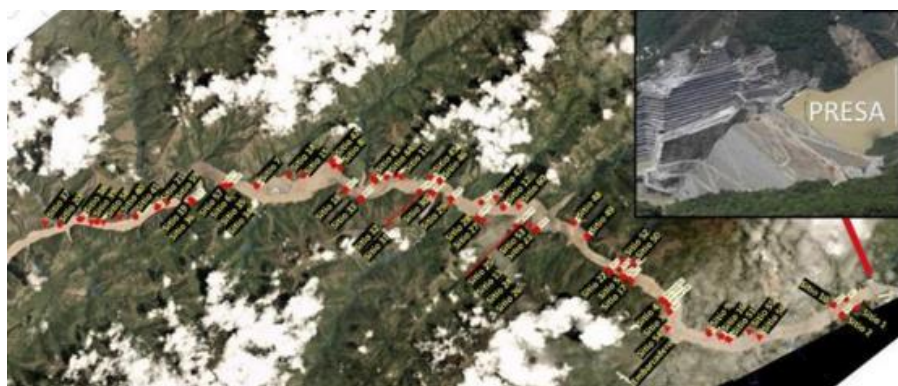
Figura 1 Localización de sitios inestables

- Fenómenos erosivos en el embalse: 68, el periodo no se presentaron nuevos puntos inestables.
- Sectores con reporte de actividad permanente en el trimestre: 1, 45, 45, 48, 51, 56 y 66
- Puntos reactivados: 15, 26, 29, 31, 43, 51 y 56 y 59.
- Zonas con revegetalización natural: sitio 3, sitio 5, sitio 6.
- Taludes sumergidos: siete (7) los sitios 2, 6, 10, 14, 16, 40, y 53
- Volumen de material acumulado en el embalse: 56.690 m³ (volumen obtenido por cálculos visuales, sin cortar con la precisión instrumental o de batimetrías).

En la siguiente imagen se muestra la localización de cada uno de los puntos inestables dentro del embalse, sin embargo, en cada uno de los informes se puede observar en detalle.

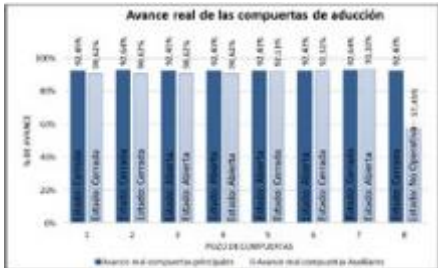
<p>Figura 14 Avance y estado de las compuertas de aducción. Fuente: radicado 2021285108-1-000 del 29/12/2021</p>

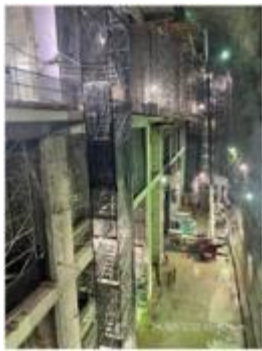
<p>Figura 29 Montaje del tubo de aspiración U3 Fuente: radicado 2021285108-1-000 del 29/12/2021</p>

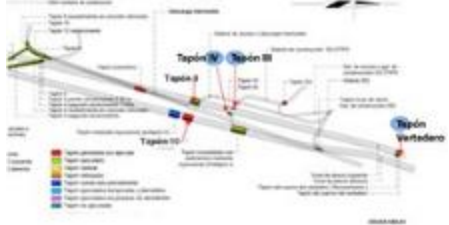
<p>Figura 38 Localización de tapones en TDI, ajustado ESA Fuente: radicado 2021285108-1-000 del 29/12/2021</p>
