Auto No. 10086 del 12 de noviembre de 2025

**AUTORIDAD NACIONAL DE LICENCIAS
AMBIENTALES
- ANLA –
AUTO N° 010086
(12 NOV. 2025)**

**“POR EL CUAL SE EFECTUA CONTROL Y SEGUIMIENTO AMBIENTAL Y SE TOMAN
OTRAS DETERMINACIONES”**

Corresponde al sector de salida del Túnel 8, en sentido Villeta – Guaduas.

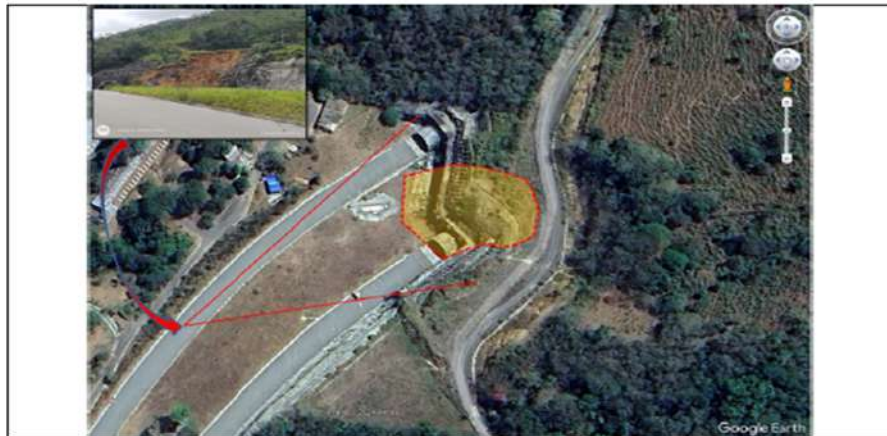
Descripción: Fotografía aérea donde se marca la magnitud del deslizamiento que ha sido progresivo con el paso de los días. Fecha: 21 de mayo del 2024.

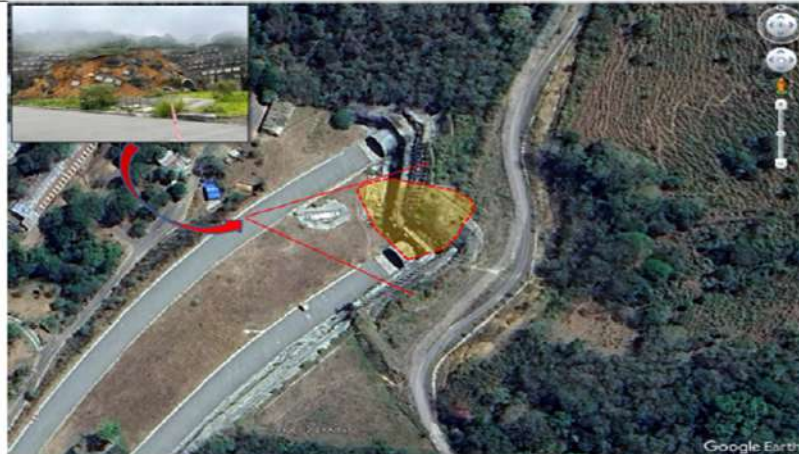
Descripción: Fotografía aérea donde se marca la magnitud del deslizamiento.
Fecha: 19 de mayo del 2024.

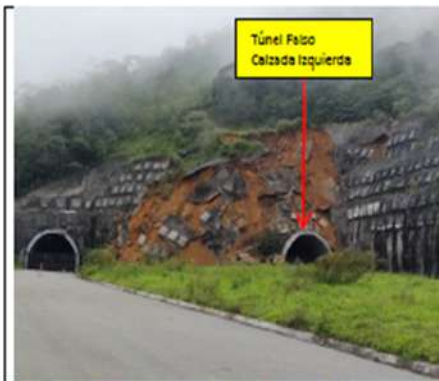
Descripción: Se puede observar el deslizamiento del talud frontal de calzada izquierda, sobre el túnel falso.
Fecha: 19 de mayo del 2024

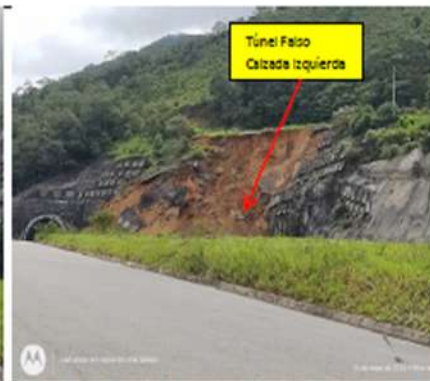
Descripción: Se puede observar el deslizamiento del talud frontal de calzada izquierda, ha sido progresivo y tapo el túnel falso.
Fecha: 21 de mayo del 2024

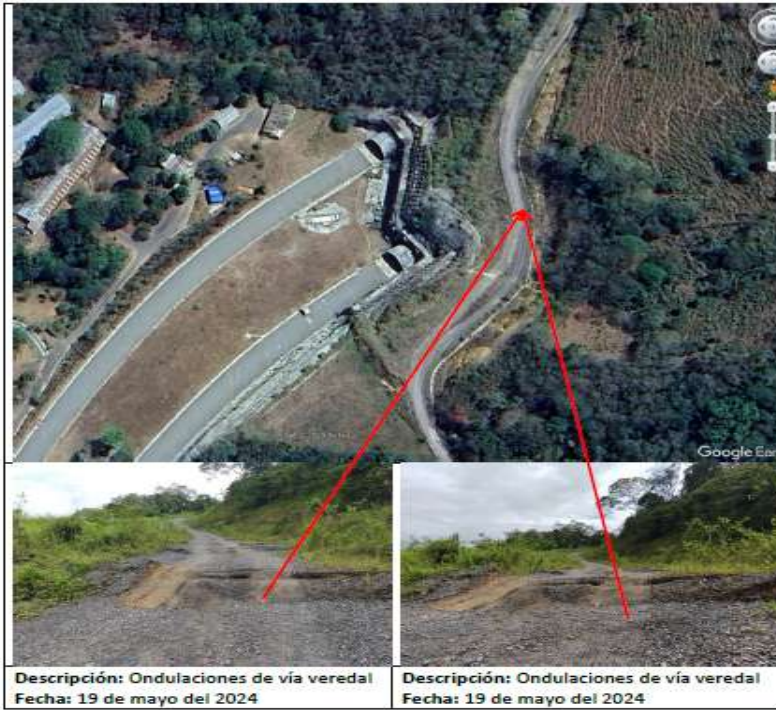
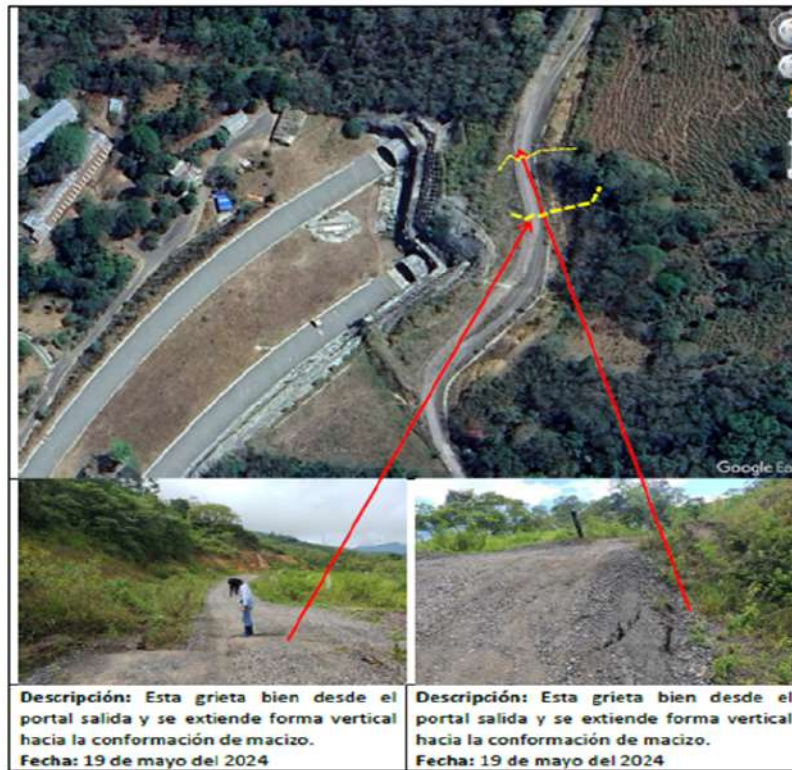
Sobre la vía veredal que se localiza en la parte superior del portal, se presentaron grietas de consideración y ondulaciones en la vía.

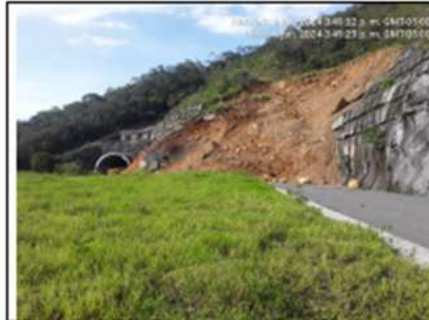
Descripción: Calzada izquierda del Portal Salida – Túnel falso totalmente cubierto por el material desprendido.
Fecha: 06 de junio 2024

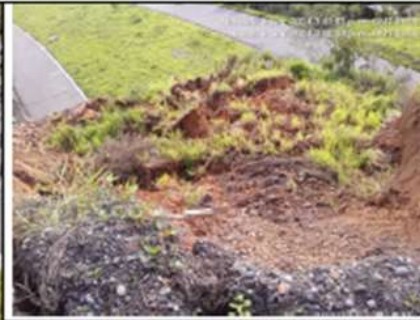
Descripción: Vista de la parte alta del talud portal Salida – túnel 8.
Fecha: 06 de junio 2024

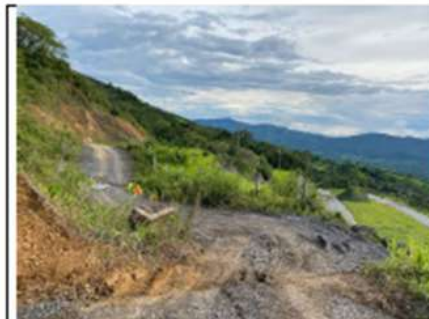
Descripción: Vista de la vía veredal de San Miguel, se evidencia el desplazamiento del suelo y colapso de obras hidráulicas de la vía.
Fecha: 06 de junio 2024

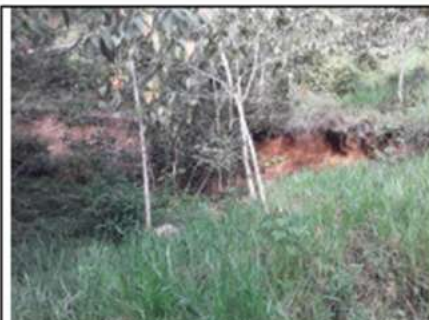
Descripción: En la parte alta de la montaña posterior del portal Salida del Túnel 8 se evidencia un corte (hundimiento) del suelo aproximado de 1 metro que posiblemente genero el desplazamiento del material hacia la parte baja (portal Salida).
Fecha: 06 de junio 2024

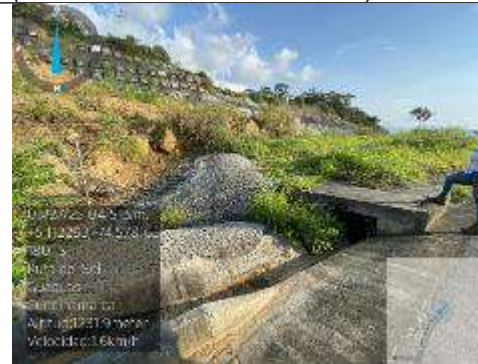
Fotografía 4. Detalle del separador y desarenador cubierto por material deslizado
Coordenadas Origen Único Nacional
(N 2123115.065 ; E 4825131.768)

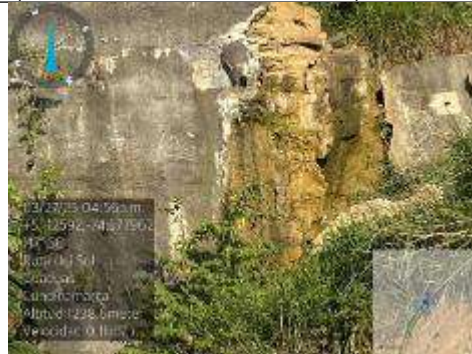
Fotografía 5. Filtraciones en el talud próximo a la salida del túnel 8
Coordenadas Origen Único Nacional
(N 2123148.06 ; E 4825154.348)

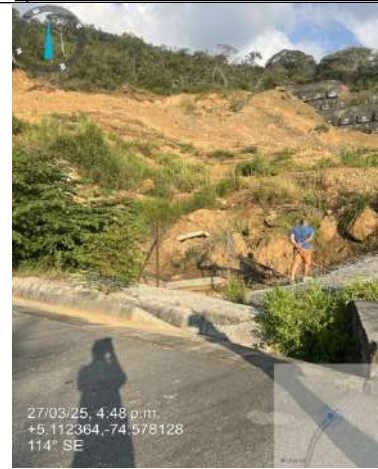
Fotografía 2. Deslizamiento que taponó las bocas de salida del Túnel 8 y el desarenador, y pérdida de la bancada de la vía veredal
Coordenadas Origen Único Nacional
 (N 2123118.168 ; E 4825128.562)

Conforme con lo anterior, la Autoridad Nacional corroboró que el CONSORCIO no ha realizado las actividades de atención y mitigación del evento de contingencia, y actualmente presenta condiciones de riesgo para el desarenador y el túnel 8, por lo tanto, la Autoridad Nacional **continuará realizando el seguimiento al evento de contingencia con número VITAL 4100090033037424001**

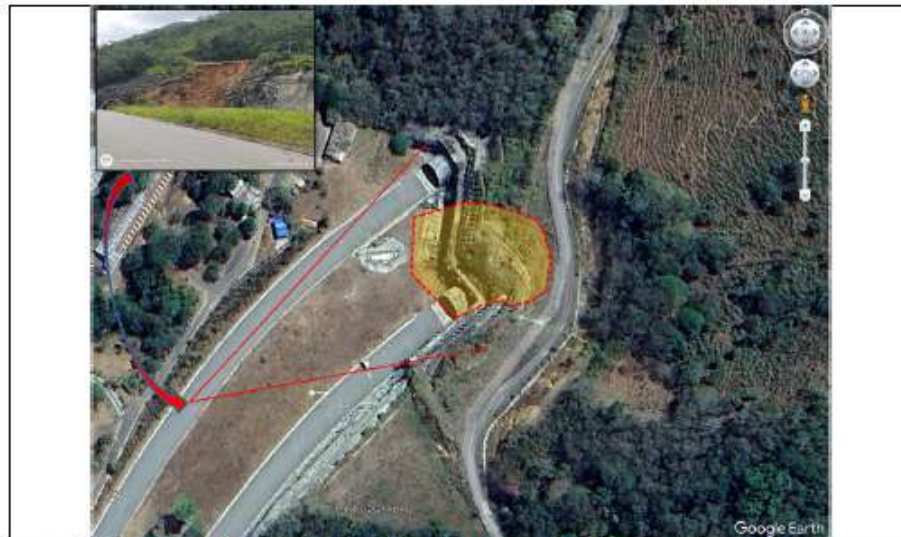
Descripción: Fotografía aérea donde se marca la magnitud del deslizamiento que ha sido progresivo con el paso de los días. Fecha: 21 de mayo del 2024.

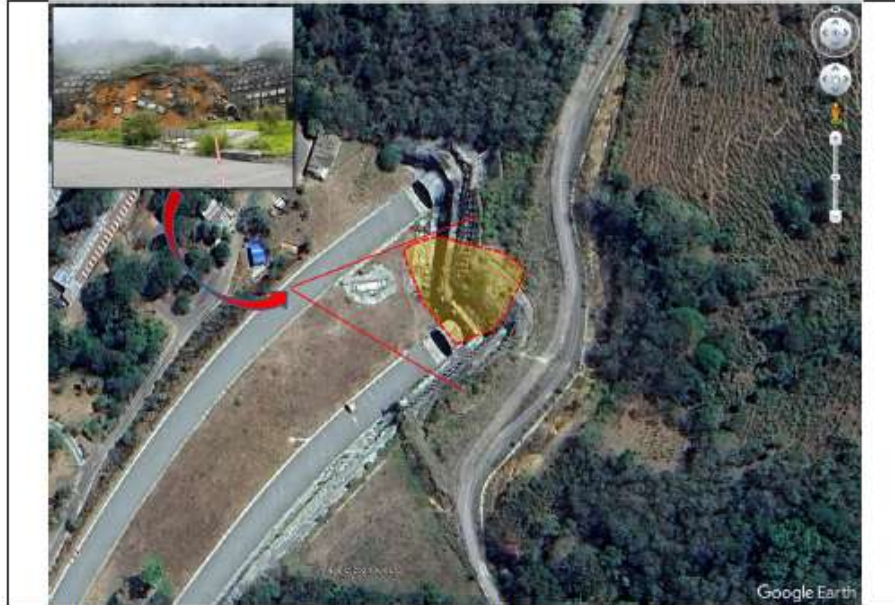
Descripción: Fotografía aérea donde se marca la magnitud del deslizamiento.
Fecha: 19 de mayo del 2024.

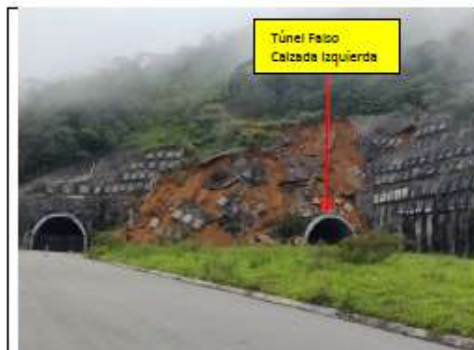
Descripción: Se puede observar el deslizamiento del talud frontal de calzada izquierda, sobre el túnel falso.
Fecha: 19 de mayo del 2024

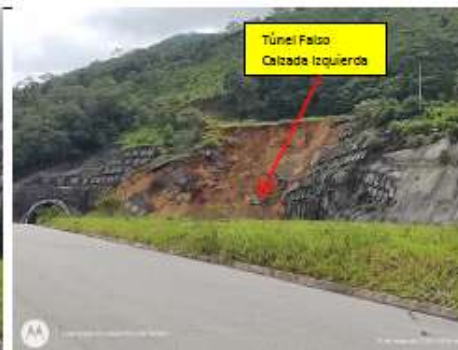
Descripción: Se puede observar el deslizamiento del talud frontal de calzada izquierda, ha sido progresivo y tapo el túnel falso.
Fecha: 21 de mayo del 2024

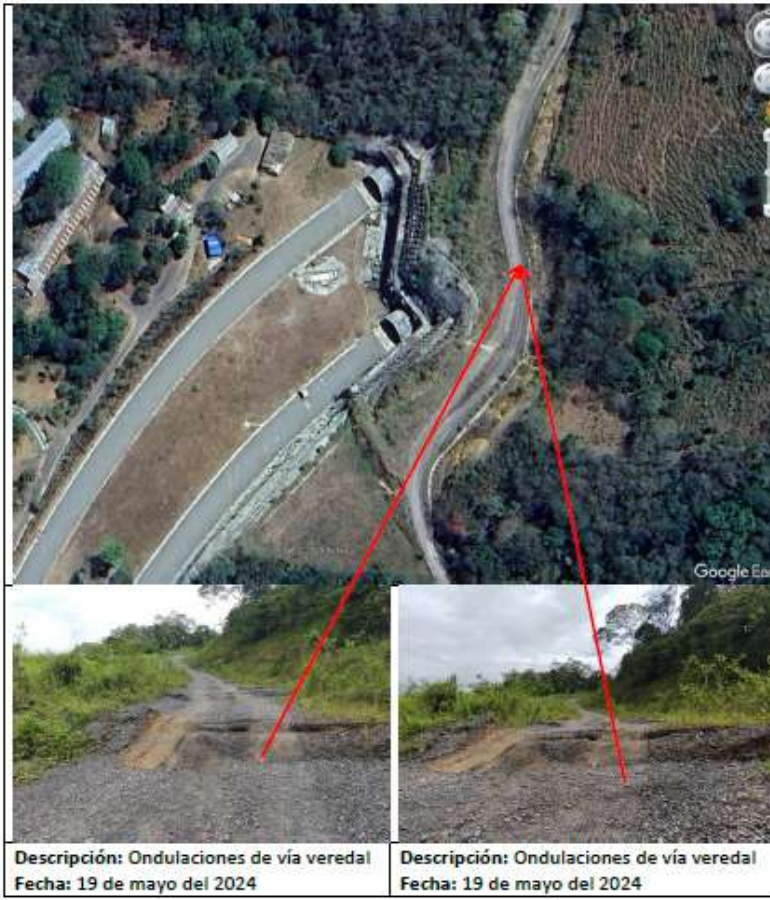
Descripción: Ondulaciones de vía veredal
Fecha: 19 de mayo del 2024

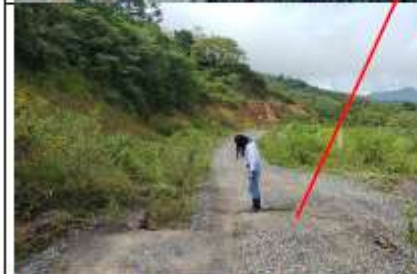
Descripción: Esta grieta bien desde el portal salida y se extiende forma vertical hacia la conformación de macizo.
Fecha: 19 de mayo del 2024

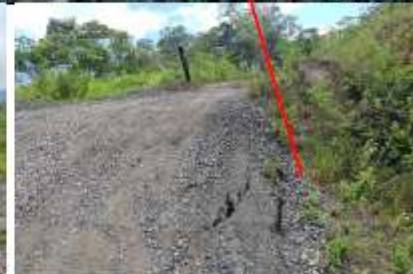
Descripción: Esta grieta bien desde el portal salida y se extiende forma vertical hacia la conformación de macizo.
Fecha: 19 de mayo del 2024

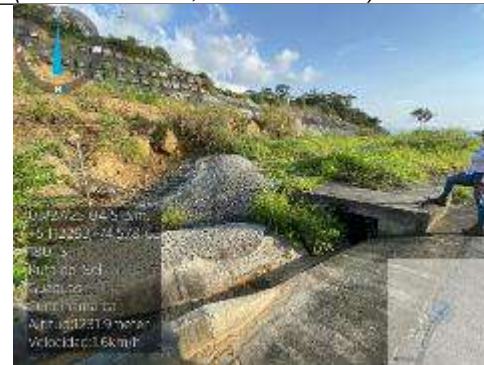
Fotografía 4. Detalle del separador y desarenador cubierto por material deslizado
Coordenadas Origen Único Nacional
(N 2123115.065 ; E 4825131.768)

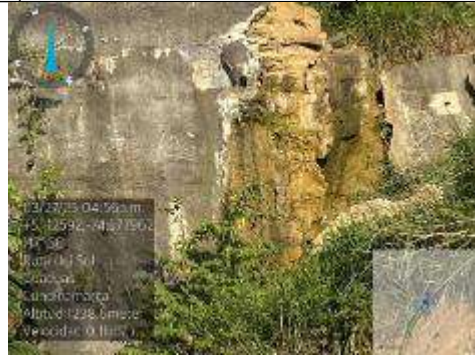
Fotografía 5. Filtraciones en el talud próximo a la salida del túnel 8
Coordenadas Origen Único Nacional
(N 2123148.06 ; E 4825154.348)
