ACTA REUNIÓN DE CONTROL Y SEGUIMIENTO AMBIENTAL	Fecha:	21-04-2022
		Versión:	4
		Código:	SL-FO-09

ACTA No. 678

PROYECTO DENOMINADO “Área de Perforación Exploratoria María Conchita”

EXPEDIENTE LAV0045-13

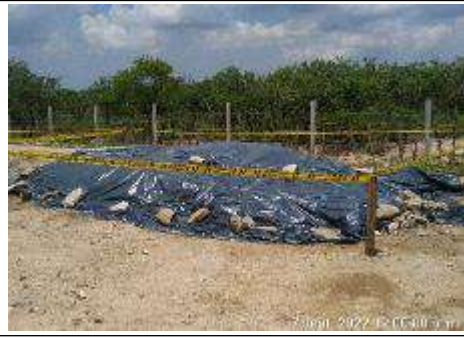
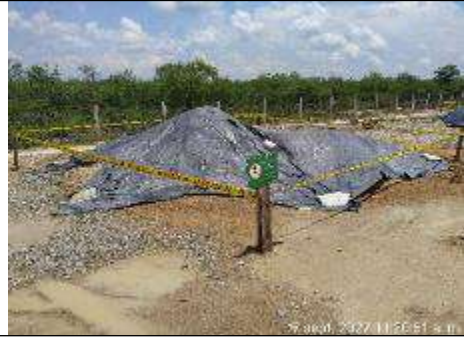
Medida	SI	NO	N/A	
1	X			<p>De acuerdo con lo reportado por la Sociedad en el formato ICA 1a del ICA 4, para las actividades desarrolladas en 2021 no requirió de material de cantera y/o arrastre. No obstante, durante la visita de seguimiento se verificó que el material de construcción utilizado en las actividades constructivas de la Facilidad Central de producción - CPF (en la locación Istanbul) se encuentra cubierto con plástico y señalizado, con el fin de impedir el flujo de sedimentos hacia cualquier curso de agua próximo, especialmente durante periodos de lluvias, así como la emisión de material particulado por acción eólica.</p> <div style="border: 1px solid black; padding: 5px; margin: 5px 0;"> <p>Fotografías 5 y 6. Material de construcción cubierto con plástico y señalizado. E: 5025656 – N: 2820307 (Origen Único)</p> <div style="display: flex; justify-content: space-around;">

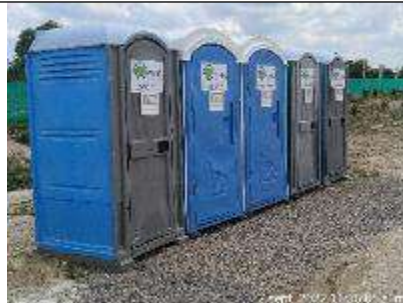
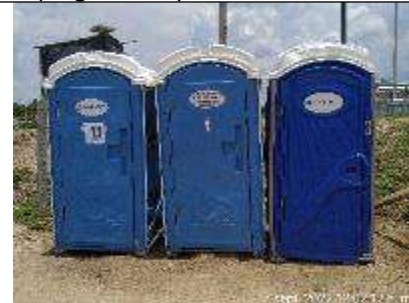
**Fotografías 7 y 8. Unidades sanitarias portátiles instaladas en la locación Istanbul (se están realizando actividades de construcción del CPF).
E: 5025656 – N: 2820307 (Origen Único)**

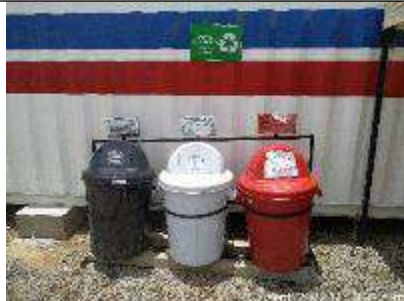
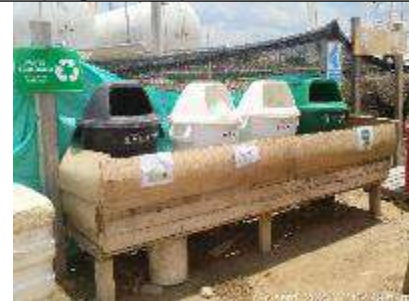
**Fotografías 13 y 14. Puntos ecológicos instalados en la locación Istanbul.
E: 5025656 – N: 2820307 (Origen Único)**

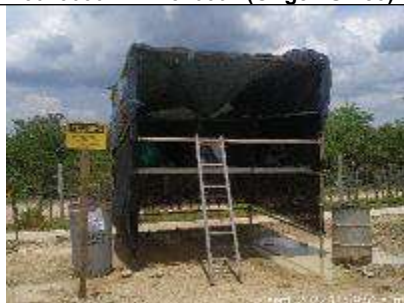
**Fotografía 15. Caseta para el almacenamiento temporal de residuos peligrosos.
E: 5025656 – N: 2820307 (Origen Único)**

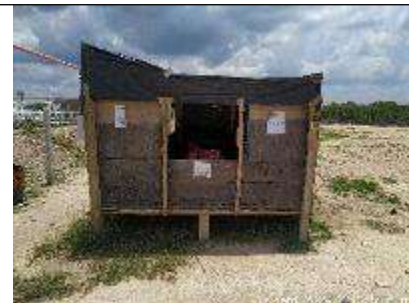
**Fotografía 16. Caseta para el almacenamiento temporal de residuos.
E: 5025656 – N: 2820307 (Origen Único)**

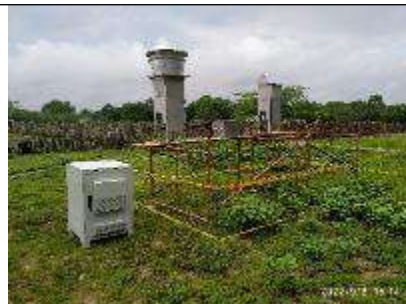
Fotografía 17. Equipos para el monitoreo de aire, instalados en la Comunidad El Ciruelo. E: 5025718 – N: 2817945 (Origen Único)

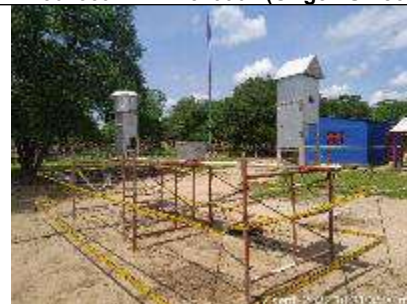
Fotografía 18. Equipos para el monitoreo de aire, instalados en la Comunidad Plan Bonito. E: 5025594 – N: 2819901 (Origen Único)

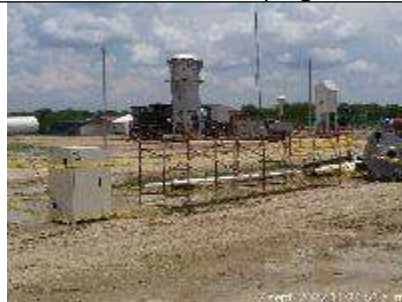
Fotografía 19. Equipos para el monitoreo de aire, instalados en la Locación Istanbul. E: 5025602 – N: 2821187 (Origen Único)

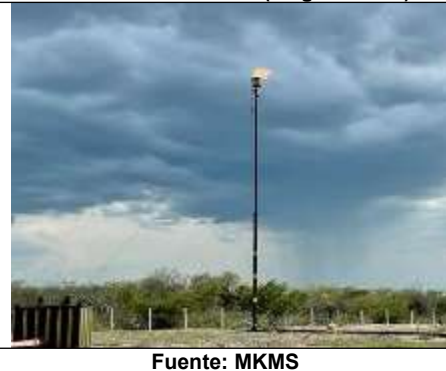
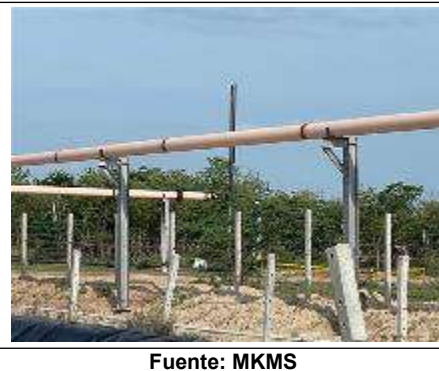
FICHA 7.1.3.3. Manejo de Tea

Durante la visita de seguimiento el ESA verificó que la Sociedad se encuentra en la fase de construcción y adecuación de las áreas operativas de la CPF, entre la cuales se encuentra la Tea para la quema de gas (no ha realizado pruebas de producción); para la quema de gas en la locación Istanbul existe una Tea portátil, cuya altura cumplen con los 15m, establecidos en la legislación nacional.

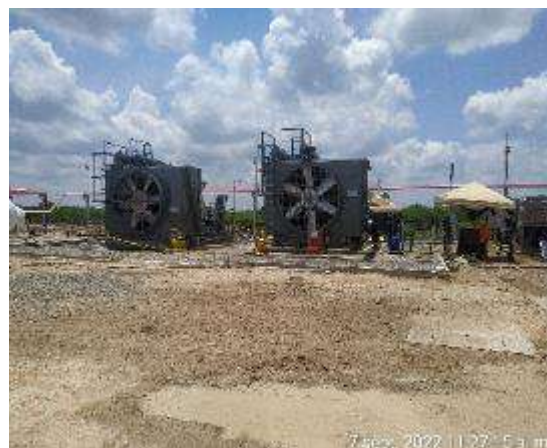
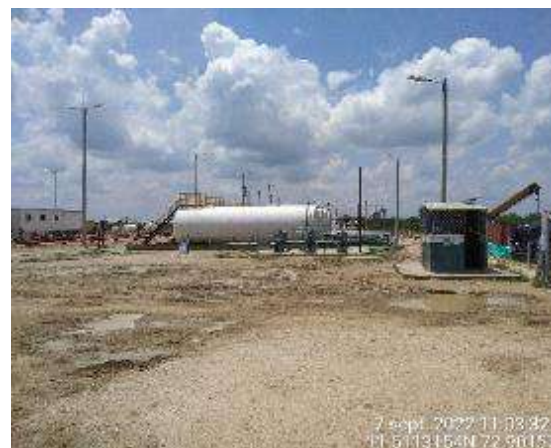
**Fotografías 43 y 44. Actividades constructivas de la CPF en la locación Istanbul.
E: 5025718 – N: 2817945 (Origen Único)**

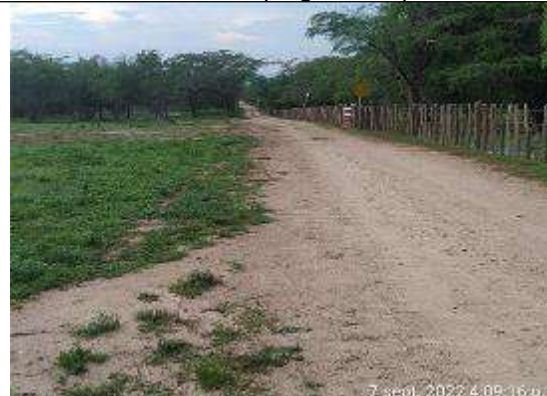
**Fotografía 45. Línea de flujo dirección Istanbul – Aruchara.
E: 5025556 – N: 2819012 (Origen Único)**

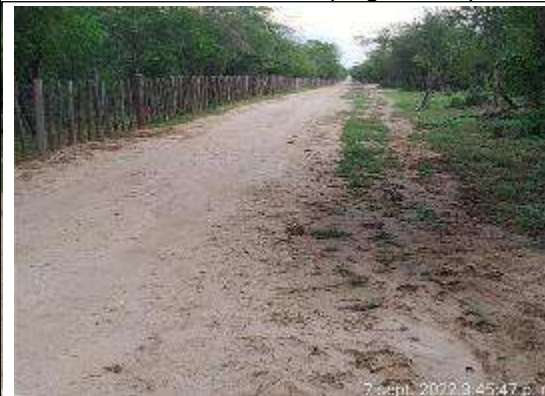
**Fotografía 46. Línea de flujo dirección Aruchara – Istanbul.
E: 5025567 – N: 2819869 (Origen Único)**

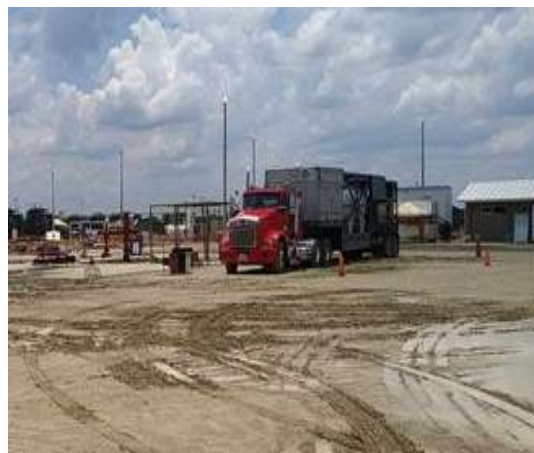
**Fotografía 47. Vehículo de carga pesada utilizado para el transporte de equipos.
E: 5025718 – N: 2817945 (Origen Único)**

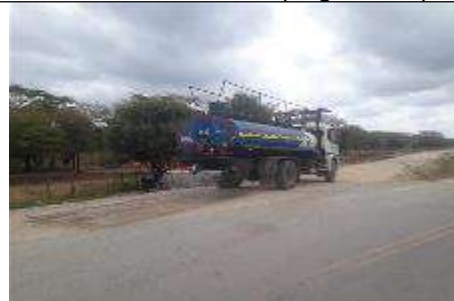
**Fotografía 48. Actividad de riego de la vía de acceso a las locaciones Istanbul y Aruchara.
E: 5025718 – N: 2817945 (Origen Único)**

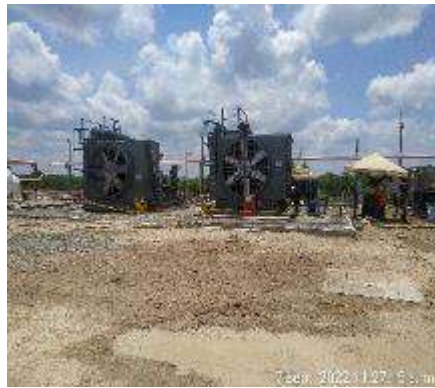
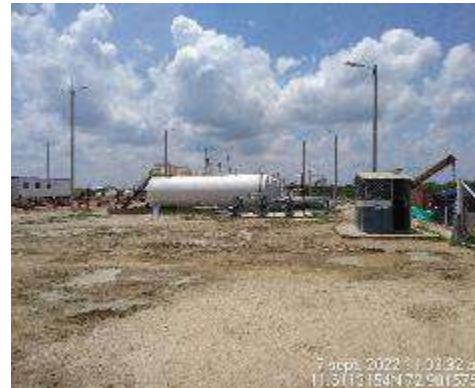
**Fotografías 52 y 53. Actividades constructivas de la CPF en la locación Istanbul.
E: 5025718 – N: 2817945 (Origen Único)**

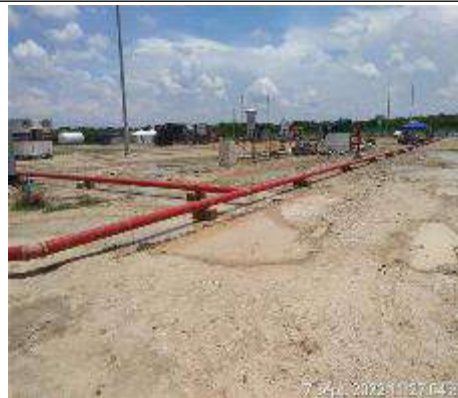
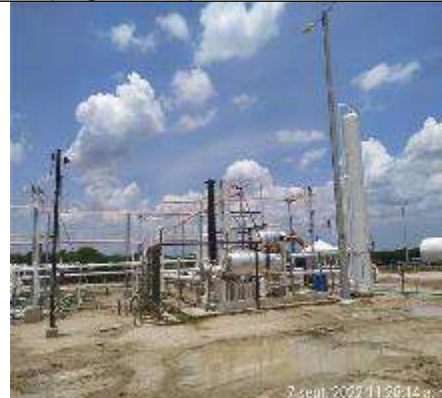
**Fotografías 54 y 55. Actividades constructivas de la CPF en la locación Istanbul.
E: 5025718 – N: 2817945 (Origen Único)**

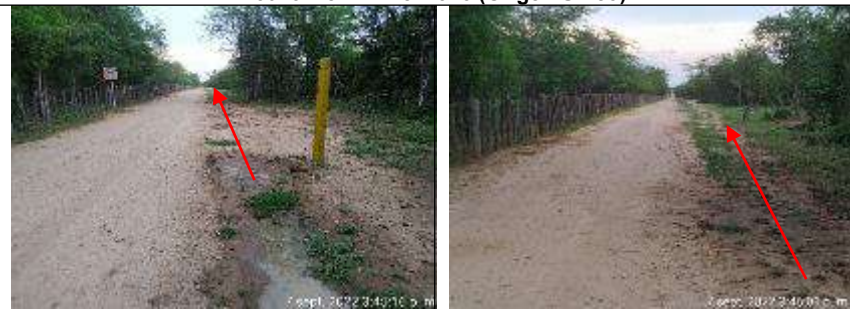
Fotografías 56 y 57. Mojonero en concreto pintado de color amarillo y trazado de la línea de flujo (enterrada) paralelo a la vía de acceso ubicación Aruchara-1. E: 5025718 – N: 2817945 (Origen Único)

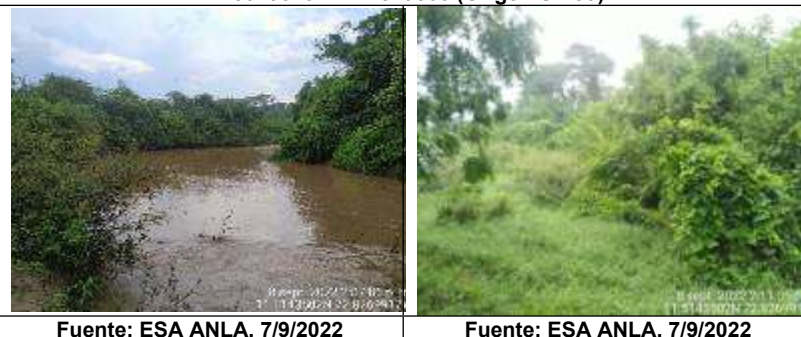
**Fotografías 58 y 59. Izquierda - Cauce del río Ranchería. Derecha - Punto de captación autorizado, sin evidencia de intervención.
E: 5019513 - N: 2829855 (Origen Único)**

Por lo anterior, las obligaciones asociadas no tienen aplicación para este periodo de seguimiento.

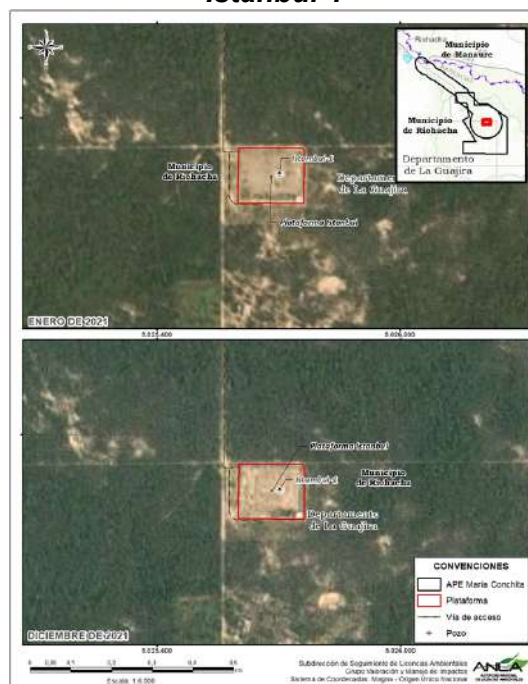
Figura 4. Infraestructura vigente vs Imágenes multitemporales - ÁGIL SAT, pozo Istanbul-1

presentan observaciones sobre el cumplimiento de las obligaciones de la Licencia Ambiental establecida en la Resolución 262 de 2015, y sus modificaciones, frente a lo observado en las imágenes satelitales ÁGIL SAT, teniendo en cuenta lo reportado en el Informe de Cumplimiento Ambiental No. 4. Ver Figuras 4 y 5, imágenes Planet Scope-4 de resolución media con identificación 20210117_125249_1050, 20210117_125249_1_1050 y 20210117_125250_1050 correspondientes a enero de 2021, y 20211230_142719_63_2457, 20211230_142721_93_2457 y 20211230_142724_23_2457 correspondientes a diciembre de 2021.

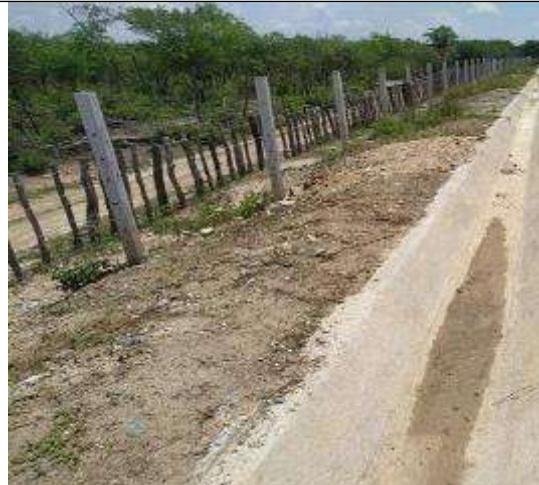
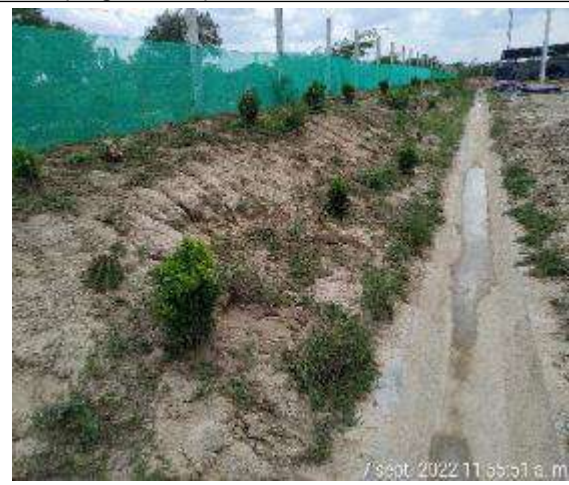
E: 5025656 – N: 2820307 (Origen Único)

Fotografías 60 y 61. Cerramiento en alambre de púas y postes en concreto, y un sector con geomembrana para impedir el paso de animales en la locación Istanbul.
