ACTA No. 364 DE 2021

PROYECTO HIDROELÉCTRICO “PESCADERO – ITUANGO”

EXPEDIENTE: LAM2233

TITULAR DEL INSTRUMENTO DE MANEJO Y CONTROL AMBIENTAL: HIDROELÉCTRICA ITUANGO S.A. E.S.P. - HIDROITUANGO S.A. E.S.P.

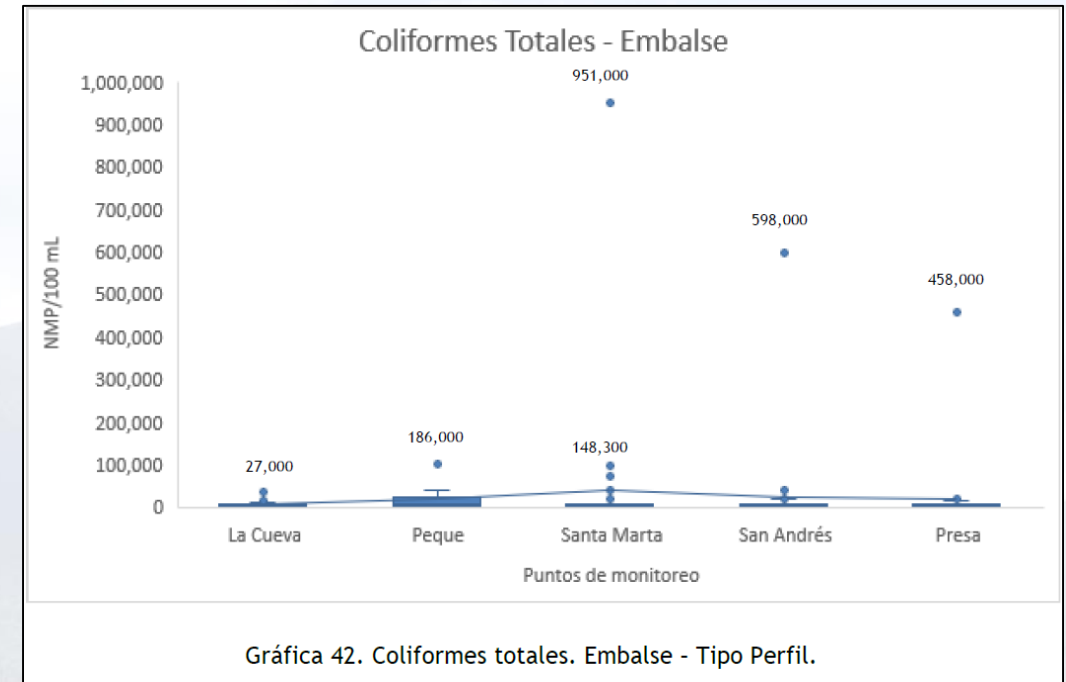
Gráfica 42. Coliformes totales. Embalse - Tipo Perfil.

En general, se observa la presencia de este tipo de microorganismos en las estaciones evaluadas, indicando con ello que este cuerpo de agua está siendo afectado por contaminación de origen microbiológico. Las densidades poblacionales de Coliformes totales presentaron valores entre los 354 a los 21,000 NMP/100 mL, por su parte, las densidades poblacionales de coliformes fecales oscilaron entre los 2 a los 200 NMP/100 mL, con un 9% y un 12% de valores considerados como atípicos respectivamente.

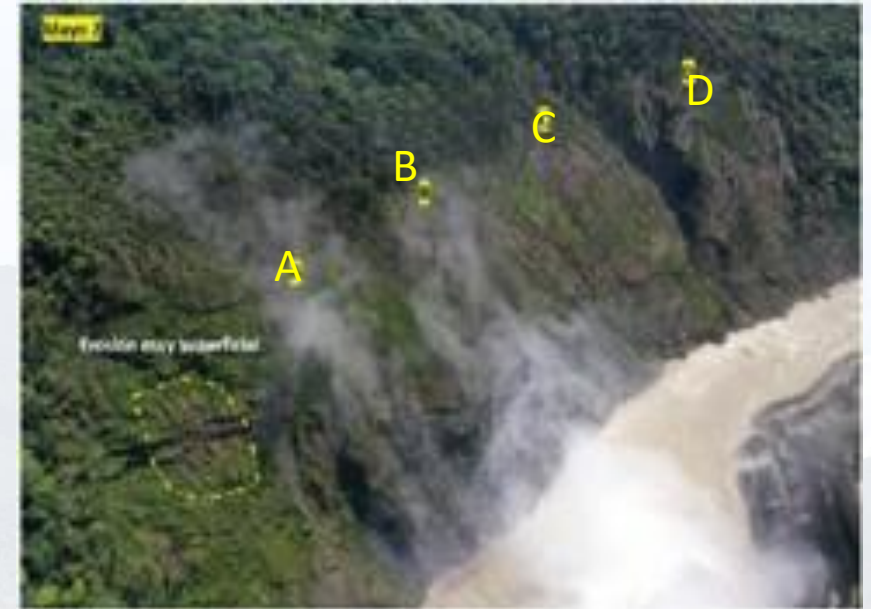
Sector A incremento en la pérdida de la cobertura vegetal, con la consecuente roca expuesta, hacia la parte media y baja y afloran sectores del macizo rocoso fracturado.

Igualmente, en el sector C, se observa la presencia de nuevos desgarres y del material removido, así como la pérdida de cobertura vegetal hacia la parte media del talud.

Deterioro progresivo en el talud al oriente del talud objeto de interés, en el sector "D", presencia de desgarres superficiales, hacia la parte alta, surcos incipientes.

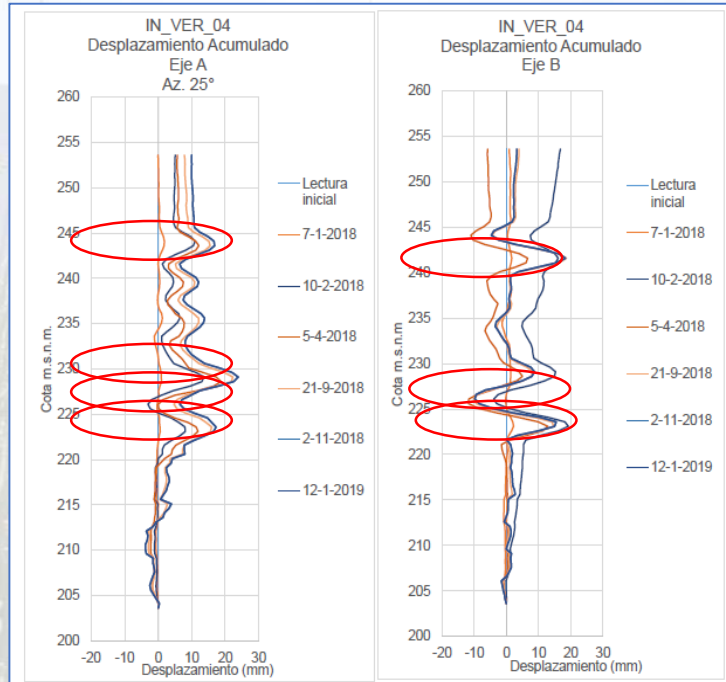
c) La interpretación de resultados para cada instrumento; debe incluir el análisis de correlación de resultados de instrumentos complementarios y gráficos de “tasa de desplazamiento” para los inclinómetros que aplique

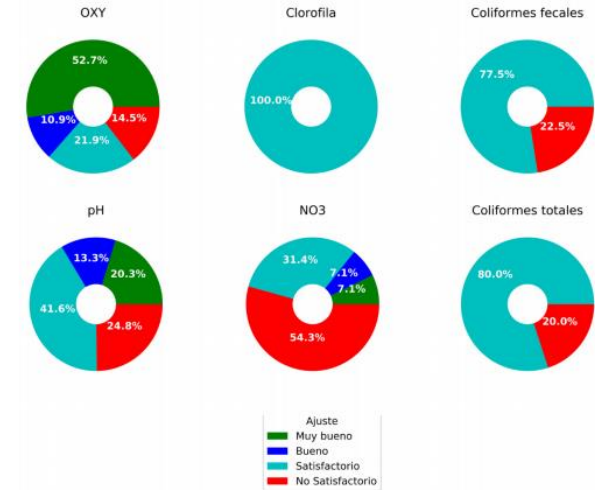
Figura 6.10 Categorización de los criterios de desempeño del modelado de la calidad del agua. OXY = Oxígeno Disuelto, Chlfa = Clorofila a, FColi = Coliformes Fecales, pH, NO3 = Nitrate, TColi = Coliformes Totales.

Una vez analizada la información aportada en el informe de calibración y validación se observa que la misma se realizó con los datos obtenidos hasta julio de 2019, sin embargo, no indica escenarios de modelación, ventana de tiempo modelada, informe de las proyecciones del comportamiento de los parámetros modelados o el modelo de calidad del agua que permita a esta Autoridad acceder a la información requerida.

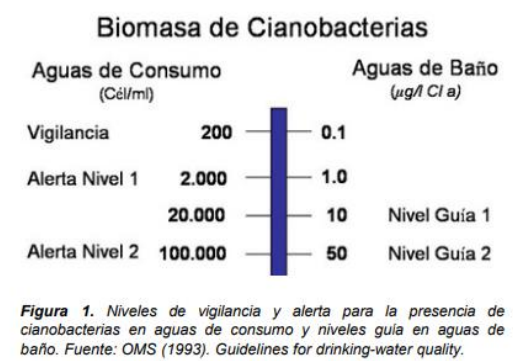
Figura 1. Niveles de vigilancia y alerta para la presencia de cianobacterias en aguas de consumo y niveles guía en aguas de baño. Fuente: OMS (1993). Guidelines for drinking-water quality.

- Nivel Guía 1 (20.000 cel/ml o 10 µg/l Chl-a): pueden presentarse irritaciones en la piel e infecciones gastrointestinales. Se recomienda informar a la población y monitorear para detectar el incremento de las poblaciones.
- Nivel Guía 2 (100.000 cel/ml o 50 µg/l Chl-a): pueden presentarse daños en la salud de manera permanente, así como irritaciones en la piel e infecciones gastrointestinales. Se recomienda restringir el contacto, informar a la población y monitorear para detectar aparición de espumas (scums).
- Presencia de espumas (espumas): una vez detectada esta situación puede presentarse intoxicación aguda (muerte) de animales o personas, daños en la salud de manera permanente, (...). Se recomienda prevenir el contacto de la población con las espumas, y otras actividades de contacto, informar a la población y a la autoridad competente

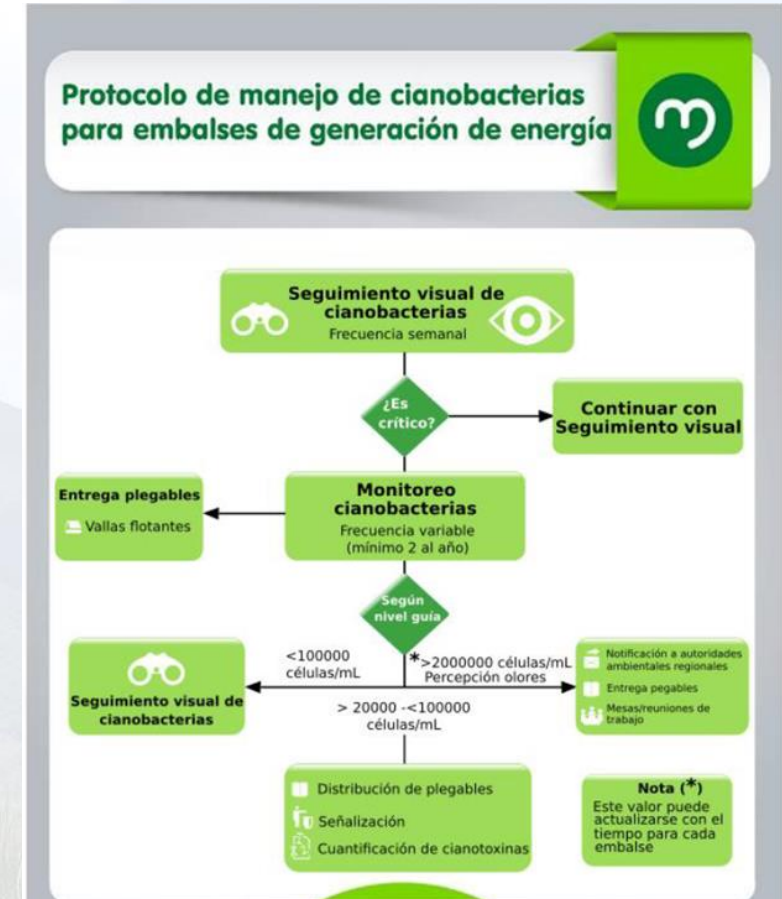
Figura protocolo para manejo de cianobacterias en embalses
Fuente: Radicación 2021065556-1-000 del 12 de abril de 2021 (VITAL 3500081101479821078)

En el protocolo no se establece monitoreo de fitoplancton, ni la frecuencia de los monitoreos una vez el seguimiento visual o los resultados de los monitoreos que se realizan en el embalse indican la formación de cianobacterias, de forma que la información aportada permita la ejecución oportuna de las medidas indicadas en el protocolo. Es de resaltar que toda actividad debe tener condiciones de modo, tiempo y lugar para poder ser eficaces en el seguimiento de la actividad a realizar.

- g) En cada sitio seleccionado se debe tomar una muestra en el centro, la orilla derecha y la orilla izquierda del embalse.
- h) Acciones para los casos en los cuales los monitoreos regulares de calidad del agua en el embalse arrojen niveles de alerta en los parámetros de clorofila, cianobacterias y cianotoxinas

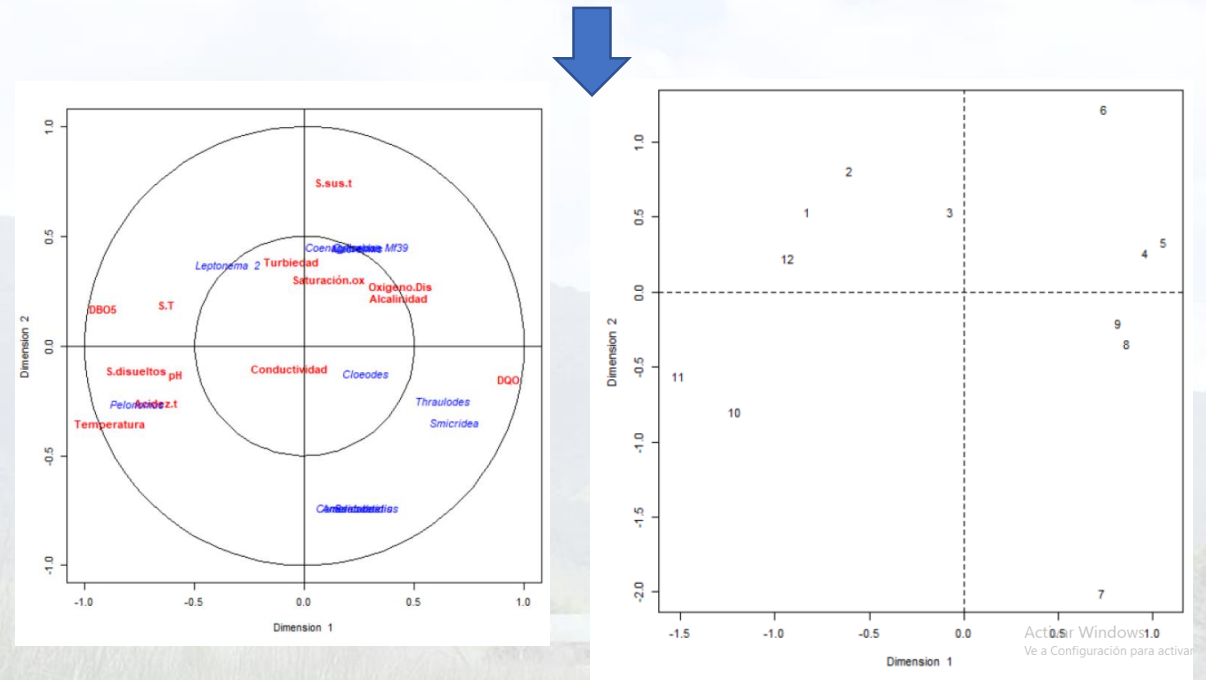
Gráfica Biplot para el análisis de correlación canónica entre las variables fisicoquímicas y Macroinvertebrados en la estación Puerto Valdivia para el período julio 2019 - marzo 2020.

c) El análisis del comportamiento de una variable en función de otras variables fisicoquímicas y biológicas, mediante el empleo de análisis descriptivo de datos, correlaciones, regresiones y análisis multivariados".
