ACTA No. 253 de 2019

PROYECTO DENOMINADO “Plan de Manejo Ambiental para los Campos Toldado, Quimbaya, Ortega, Pacandé y Toy del Área Ortega-Tetuán”

EXPEDIENTE LAM2344

TITULAR DEL INSTRUMENTO DE MANEJO Y CONTROL AMBIENTAL: HOCOL S.A.,

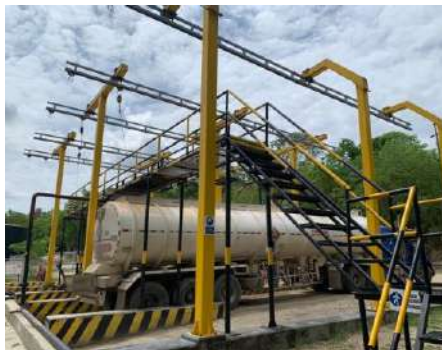
Cargadero, E 01199343 N 00919791 Datum magna sirgas Origen Bogotá

- c. Estas estructuras en la actualidad no están siendo usadas, pero si ya la empresa decidió no realizar más vertidos líquidos es necesario demoler las estructuras existentes.

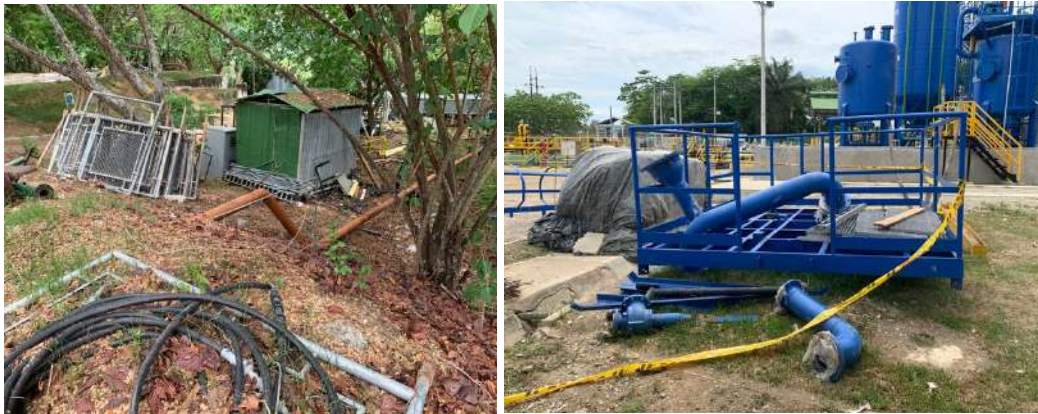
Partes de infraestructura dispuestas de forma incorrecta
E 01199343 N 00919791 Datum magna sirgas Origen Bogotá

d. No se evidenció señalización de los sitios temporales donde tienen almacenados estructuras y equipos fuera de uso, los cuales a su vez y en gran proporción están abandonados de forma errónea por gran parte del área de la estación.

- d. Retirar todos los equipos y estructuras sobrantes que se han generado por la ampliación de la estación; e instalar la señalización en las áreas donde se encuentran almacenadas estas estructuras mientras se realiza la disposición final.

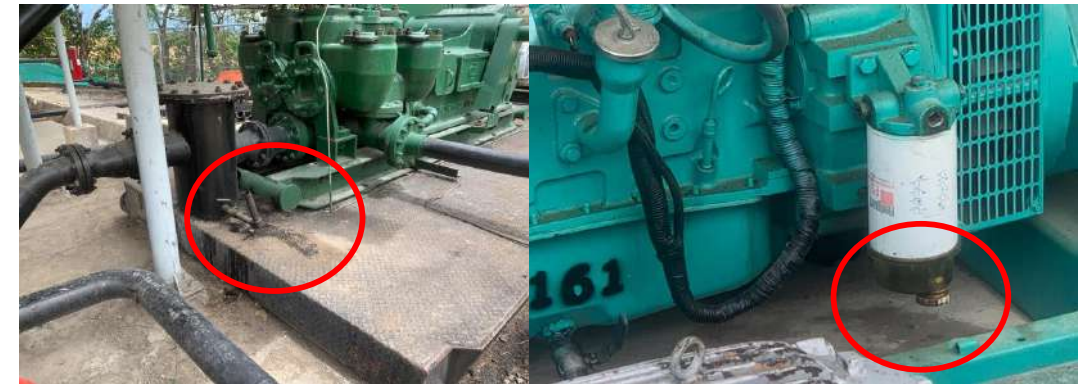
Zona de almacenamiento temporal de maquinaria
E 01199343 N 00919791 Datum magna sirgas Origen Bogotá

e. No se evidenció protección adicional en el suelo de este sitio de disposición temporal de estas estructuras, y se evidenciaron fluidos en el suelo.

- e. Adecuar y acondicionar las áreas donde se disponen los equipos y maquinaria que están fuera de uso en la actualidad, con el fin de evitar infiltraciones de aceites, combustibles y otros fluidos suelo o que puedan ser arrastrados por la escorrentía superficial.

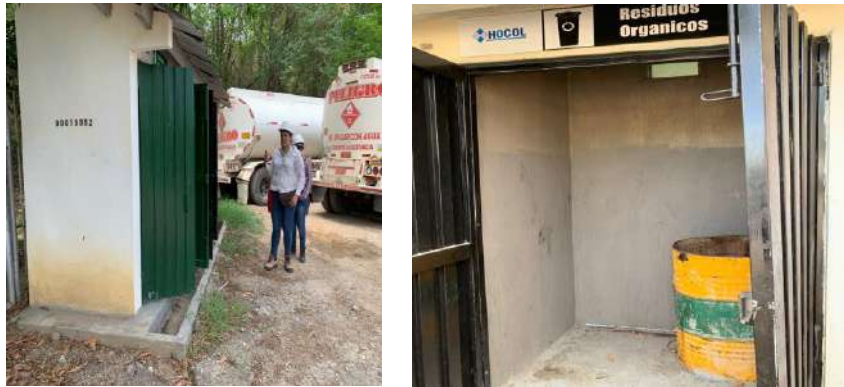
Punto de acopio principal

g. Se evidenció que no hay manejo adecuado de los residuos y en general de la separación en la fuente ya que al inspeccionar las áreas donde se disponen-almacenan las canecas con los residuos, se evidenció que no había caneca de residuos reutilizables, la caneca de los residuos orgánicos no presentaba la respectiva bolsa.

- f. Realizar el cerramiento del punto de acopio de residuos sólidos principal en la estación, que queda diagonal al cargadero e instalar a su vez un sistema de drenaje con cunetas, rejillas y skimmer ciego.

- g. Acondicionar la caseta de acopio de residuos sólidos principal de la estación Toldado, respecto a impermeabilización, segregación en la fuente (color de bolsas y canecas) para residuos sólidos convencionales, según lo establece la Resolución 1397 de 2018.

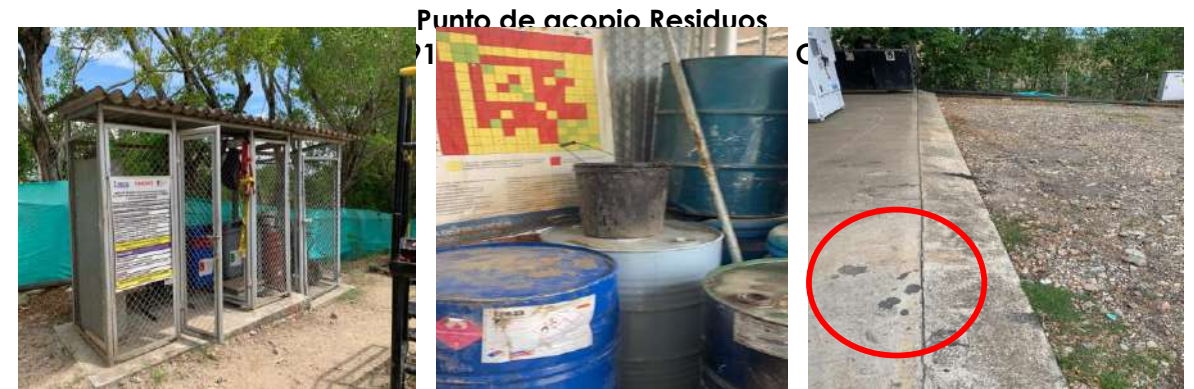
h. En otro de los puntos de almacenamiento de residuos, se encontró que no se presentan las medidas y condiciones adecuadas para prevenir un incidente por derrame de algún líquido o residuos contaminado; en este punto no hay un sistema de desagüe (cunetas) que permita conducir aguas y otras sustancias.

- h. Realizar las obras de mantenimiento y adecuación, en las áreas de almacenamiento de los residuos sólidos, aceites y demás fluidos instalando sistemas de drenaje, diques de contención, rejillas y todo lo necesario

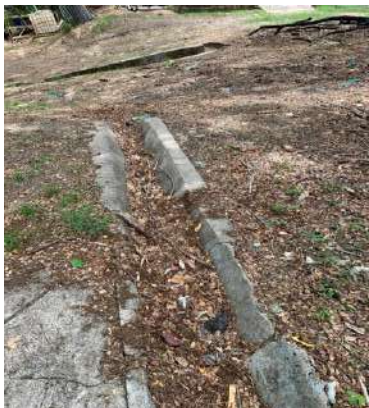
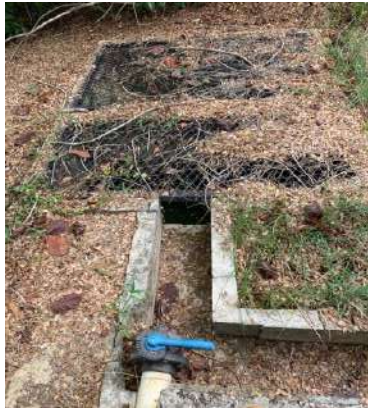
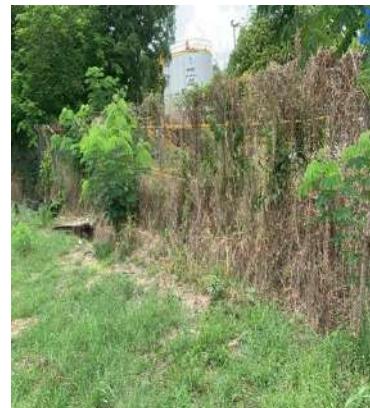
E 01199343 N 00919791 Datum magna sirgas Origen Bogotá

Falta de mantenimiento

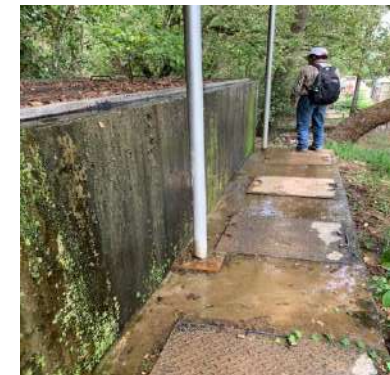
Fuga de agua

l. Se evidenció que la estructura de almacenamiento de agua, que según los trabajadores de HOCOL S.A proviene del acueducto veredal, presenta una fuga, lo que evidenció falta de control y mantenimiento a las obras.

- l. Realizar el mantenimiento al tanque de almacenamiento del acueducto solucionando la pérdida continua de agua evidenciada en la visita, en articulación con el PUEAA del campo.

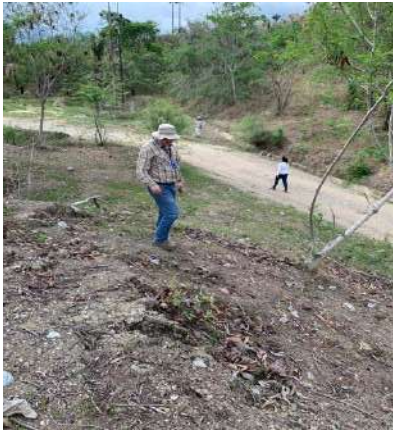
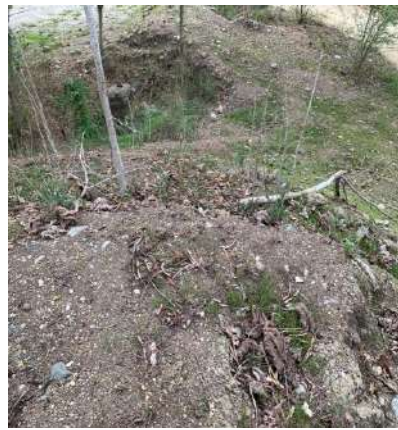
Jarillón material de Biorremediación
E 01199479 N 00919154 Datum magna sirgas Origen Bogotá

a. A mano derecha del acceso a la locación se encontró gran cantidad de material de biorremediación (en un Jarillón), el cual debe ser retirado de la zona y el material debe ser dispuesto de forma correcta por un gestor autorizado, ya que el terreno donde se encuentra el material no tiene las adecuaciones necesarias, y no se evidenció señalización.

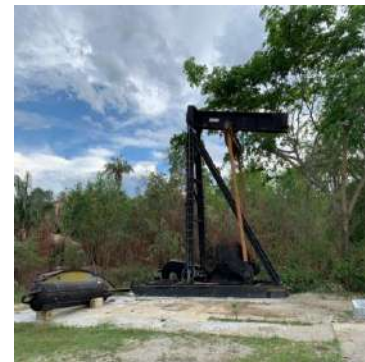
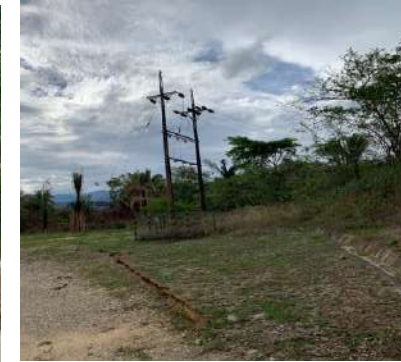
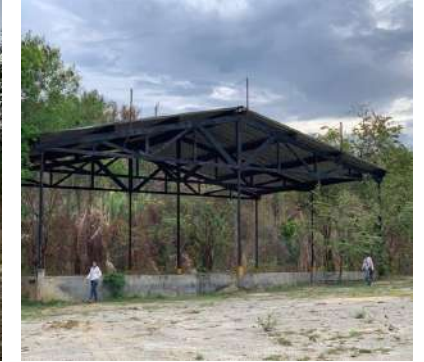
Estructuras abandonadas
E 01199479 N 00919154 Datum magna sirgas Origen Bogotá

b. Hocol no ha retirado las estructuras que ya fueron abandonadas en la locación, y con el fin de evitar accidentes y dar cumplimiento al plan de abandono y desmantelamiento se hace necesario el retiro de todas estas estructuras (machine, transformador, estructuras de piscinas).

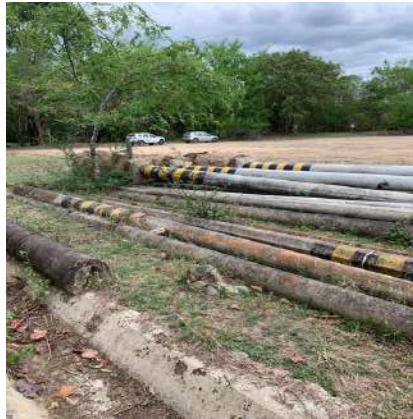
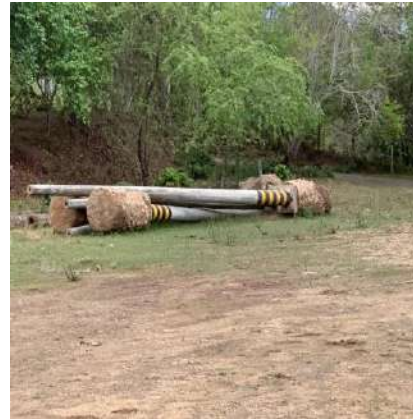
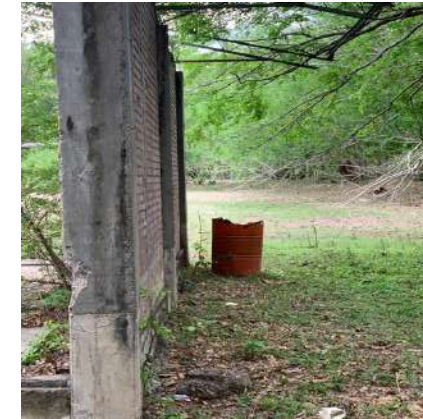
Estructuras abandonadas Locación Toldado 4
E 01199479 N 00919154 Datum magna sirgas Origen Bogotá

Durante la visita se encontró que en esta locación se encuentran abandonados algunos postes y tuberías, entre otras estructuras de la estación Quimbaya que a la fecha se encuentra abandonada. Con base en esto, se hace necesario que la empresa retire estas estructuras y realice el abandono y disposición final con gestores autorizados. También se encuentra en la locación otro tipo de infraestructura abandonada como una caseta de almacenamiento, y escombros alrededor de ésta; por ende se hace necesario que HOCOL S.A realice el desmantelamiento respectivo y retiro de todas las estructuras que se encuentran allí. No obstante, se evidenció también materiales y otro tipo de residuos sólidos, por lo cual se requiere mantenimiento de toda el área de la locación.

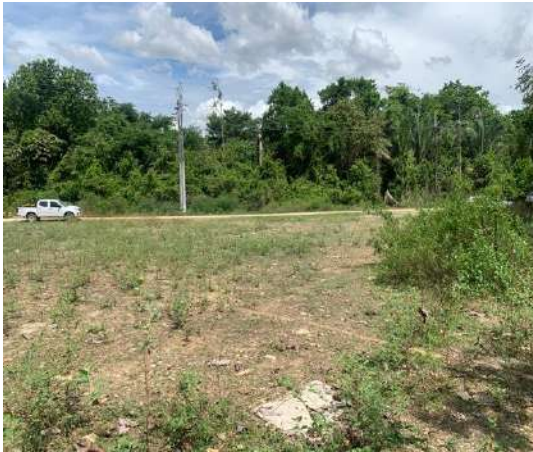
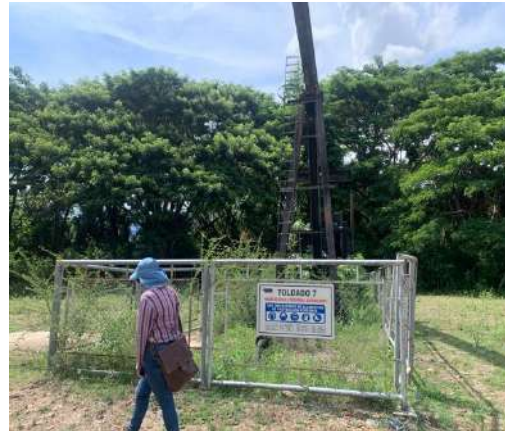
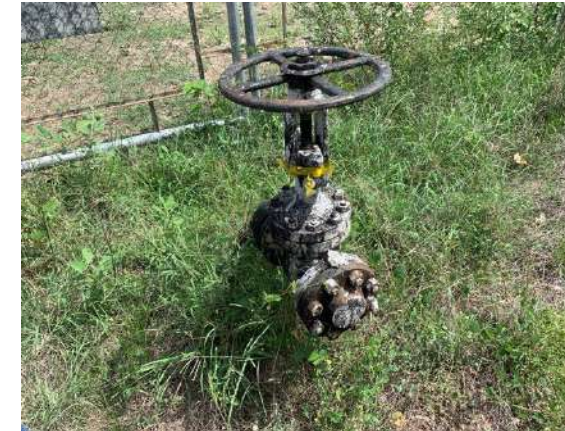
El área de la locación del pozo Toldado 7 no cuenta con cercamiento, durante la visita se evidenció presencia de animales (caballos) en la zona. El pozo se encuentra abandonado, con la respectiva placa (esta placa presenta errores en fechas); las estructuras aún se encuentran en pie, abandonadas, faltas de limpieza; el estado de la vegetación dentro del cerramiento del pozo se evidencia con falta de limpieza puesto que éste punto y en general toda el área de la locación presenta cobertura vegetal sin adecuado mantenimiento.

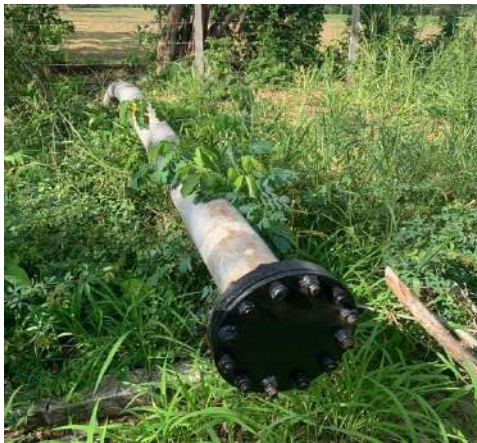
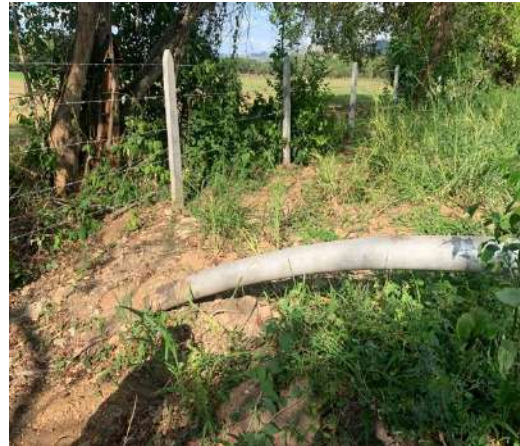
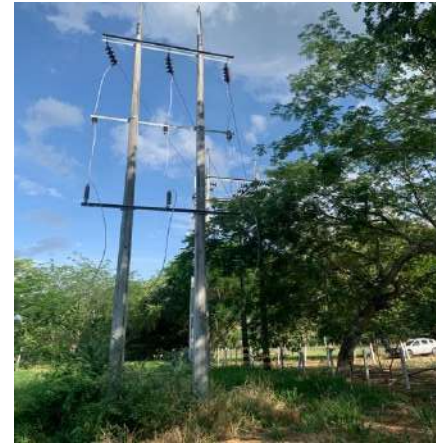
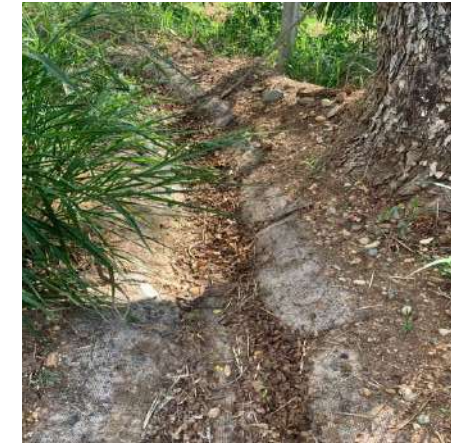
Locación Pozos Quimbaya 1 y 3
E 01196052 N 00913638 Datum magna sirgas Origen Bogotá

Dentro del área se observó que aún existe infraestructura abandonada, hay unos tramos de líneas expuestas, otros enterrados, sistema de electricidad y otros. También existen aún las cunetas en la parte laterales de la locación, las cuales a su vez están cubiertas por material vegetal.

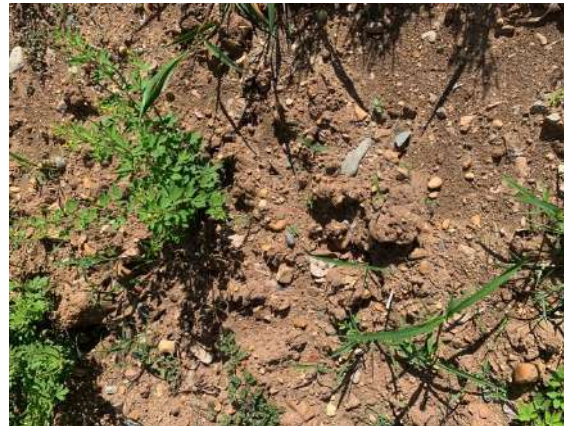
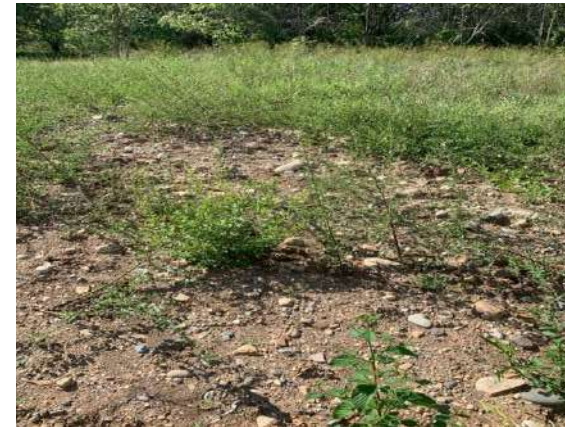
Locación Pozo Quimbaya 4
E 01196052 N 00913638 Datum magna sirgas Origen Bogotá

Se identificó en el suelo una especie de relleno con presunto material de corte, puesto que presentaba rocas y otros; este material fue dispuesto de forma irregular dentro de la locación.

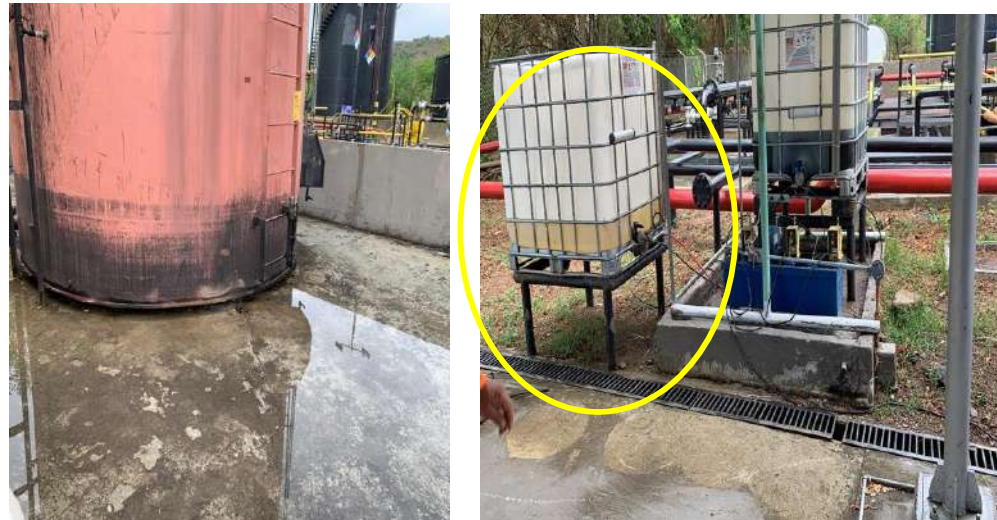
Estación Santa Rita, Gunk Barrel - E 01208938 N 00930976 Datum magna sirgas Origen Bogotá

- a. Se evidenció que dentro del dique donde se encuentra el gun barrel no hay rejillas, ni válvulas que regulen la salida de las aguas que se acumulan allí, a su vez no hay dique que evite una contingencia o derrames.
- b. No se evidenció el respectivo dique de contención, rejilla y Skimmer para el manejo y control de un derrame o posibles contingencia en algunos sitios donde se encuentran tanques de almacenamiento de químicos.

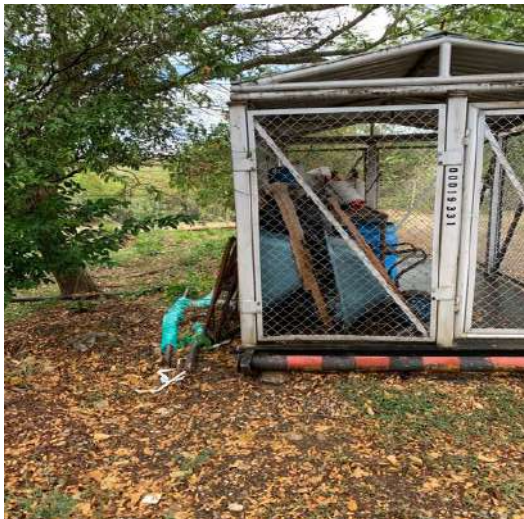
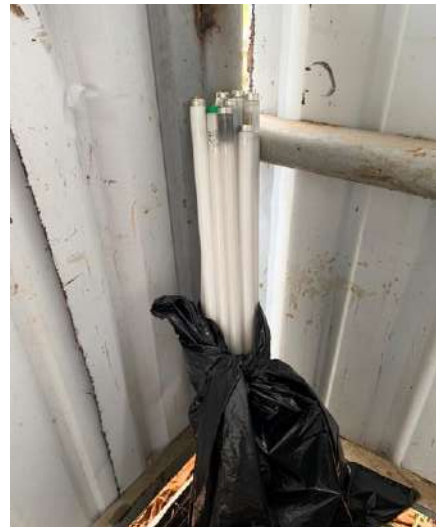
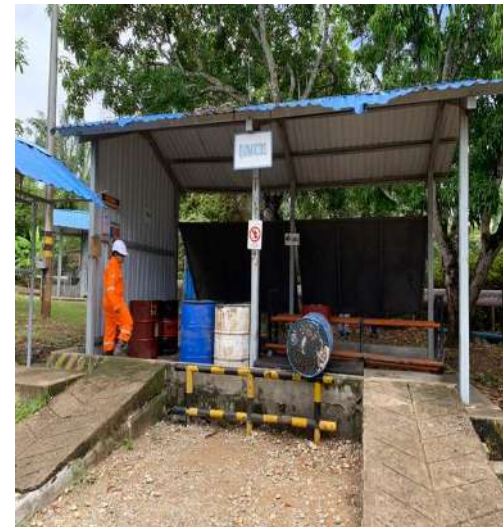
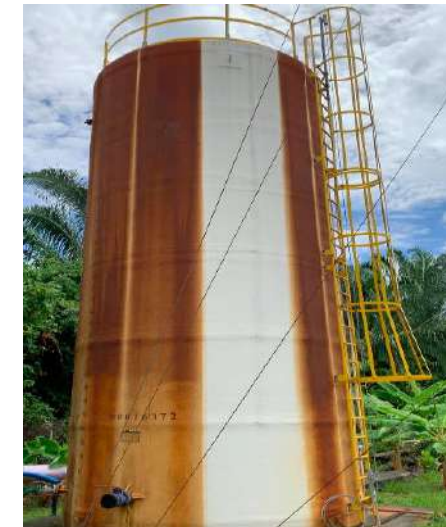
Estación Santa Rita, disposición de Residuos y tanque almacenamiento agua - E 01208938 N 00930976 Datum magna sirgas Origen Bogotá

e. El deterioro de la estructura es evidente

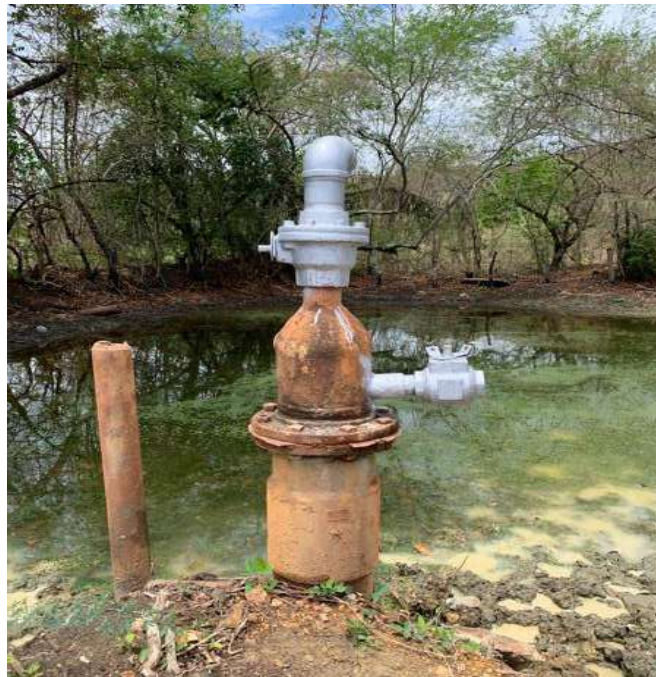
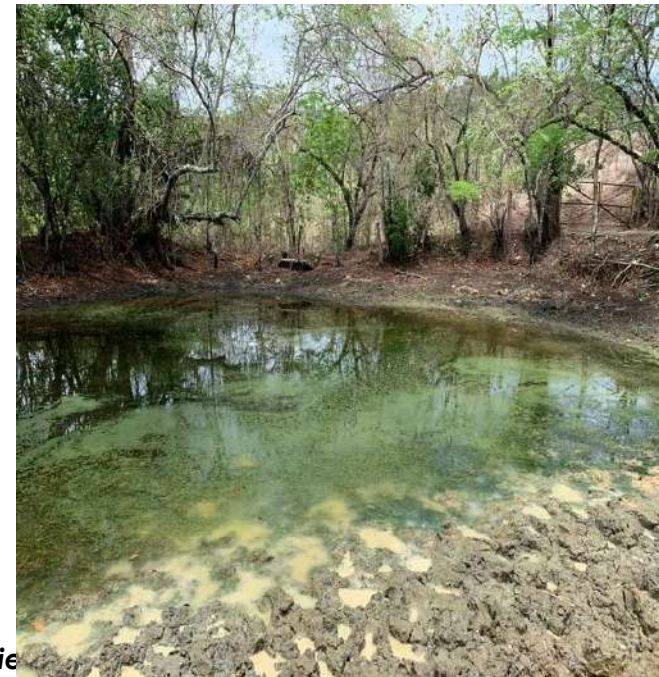
Estructura con fuga de gas
E 01208563 N 00931244 Datum magna sirgas Origen Bogotá

Se evidenció durante la visita que esta estructura se encontraba saliendo un gas, el cual no generaba olor, sin embargo se percibía su salida por el sonido que generaba al salir .

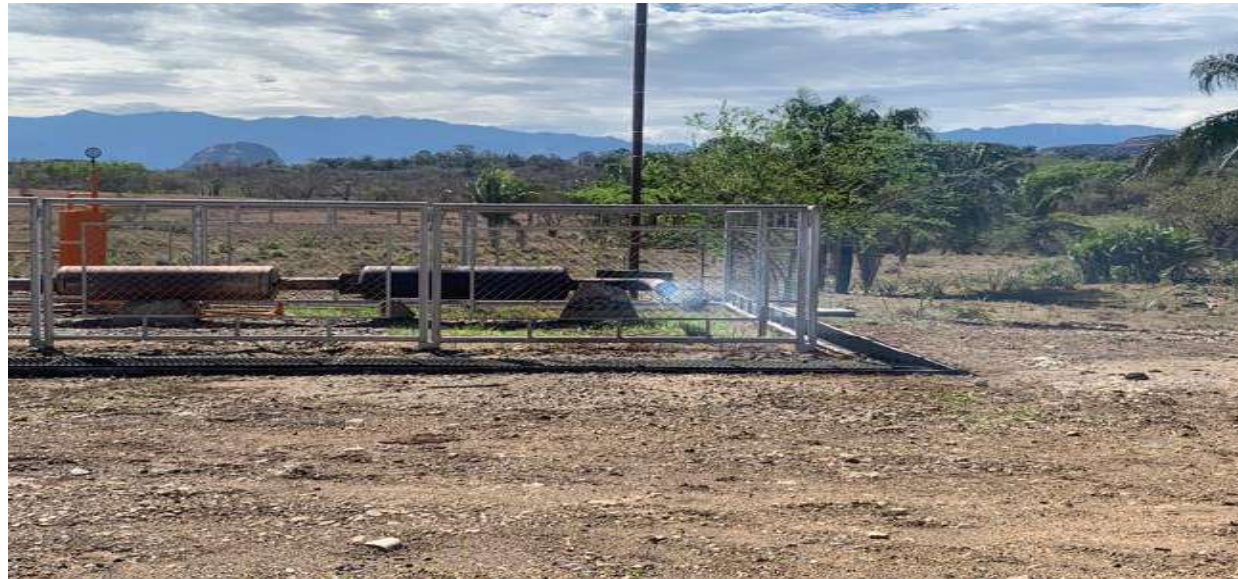
Emisión de gases y ruido
E 01209331 N 00930199 Datum magna sirgas Origen Bogotá

Se señala que durante la visita se evidenció que el motor generaba altos niveles de ruido y emisiones gaseosas ostensibles, lo cual a simple vista afecta de forma negativa la calidad del aire y ruido en la zona.

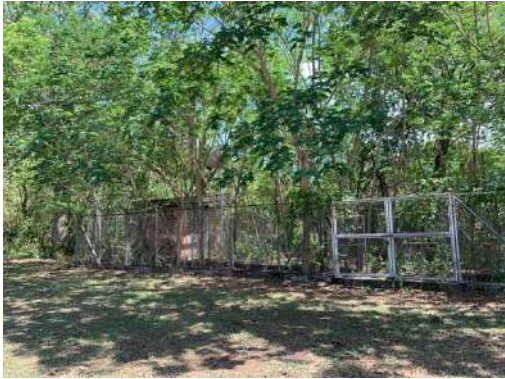
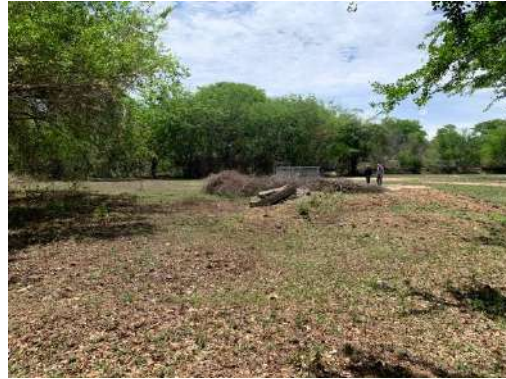
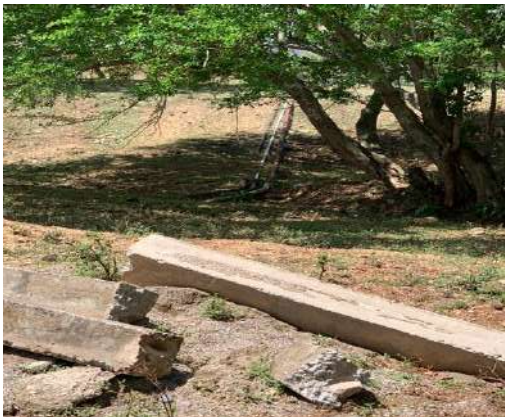
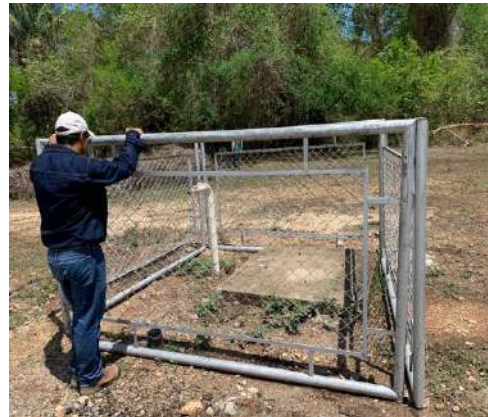
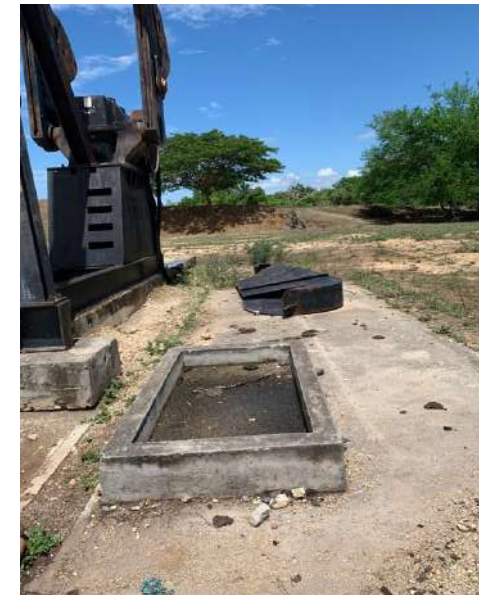
Locación Pozos Pacandé Sur 3 y Monserrate 1
E 01211501 N 00933002 Datum magna sirgas Origen Bogotá

En la locación se encuentran dispuestos de forma inadecuada residuos sólidos, restos y partes de infraestructura de los pozos, escombros, que deben ser desmantelados de forma inmediata para finalizar con el abandono de la misma.

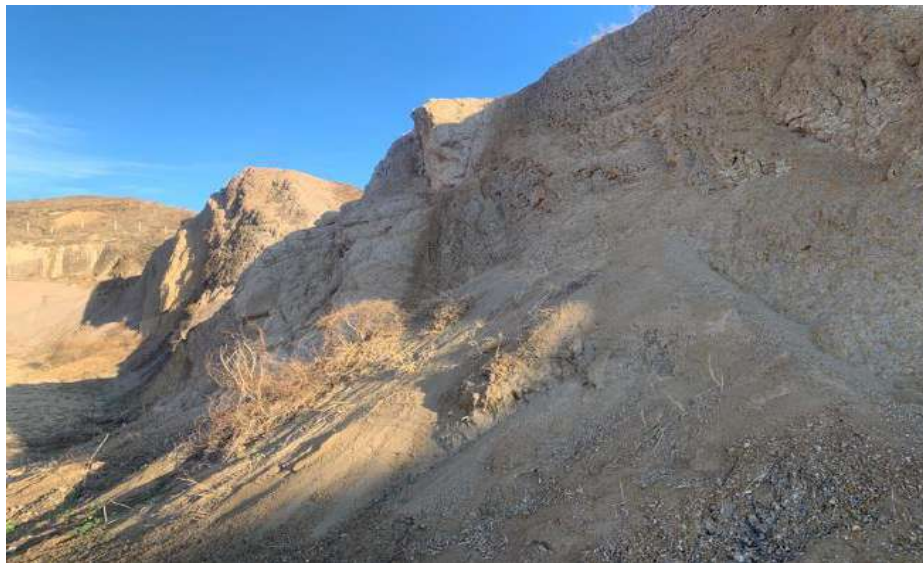
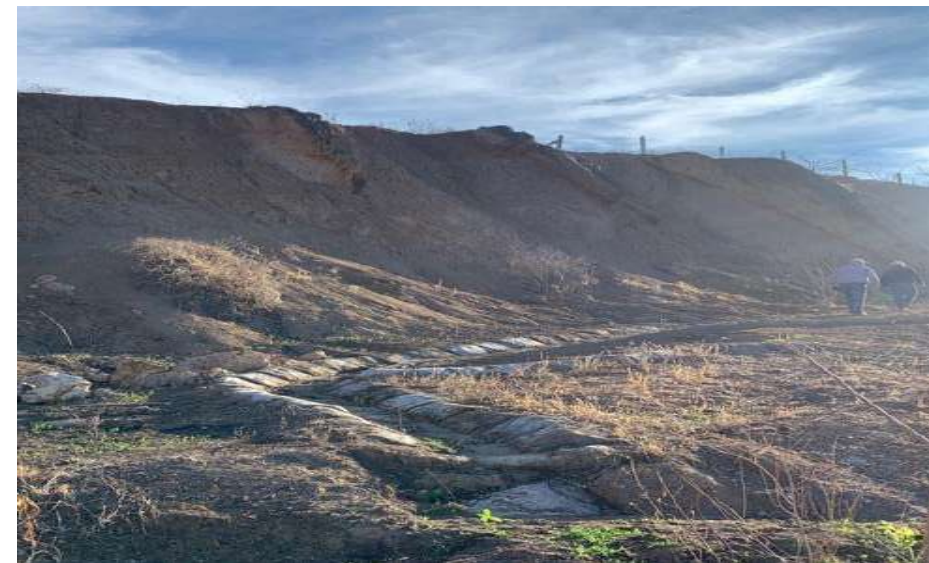
Taludes de corte en la locación
E 01206929 N 00930832 Datum magna sirgas Origen Bogotá

La locación está conformada por zona taludes de corte en dos costados, los cuales alcanzan aproximadamente 200 m de longitud total y hasta 12 m de altura en material rocoso predominantemente blando (arcillolitas) que en esta región se caracteriza por ser muy erodable, situación por la cual se presentan los problemas que se pueden apreciar en las siguientes fotografías

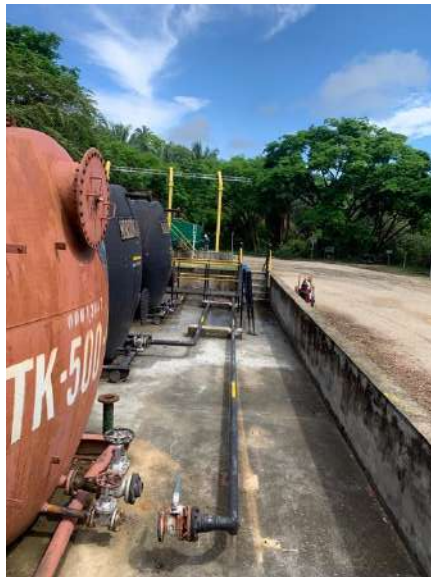
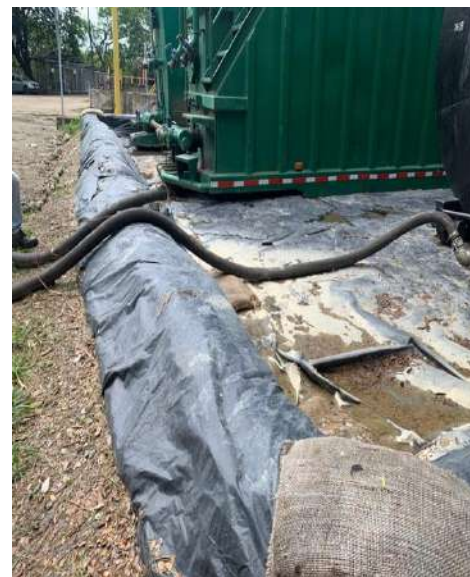
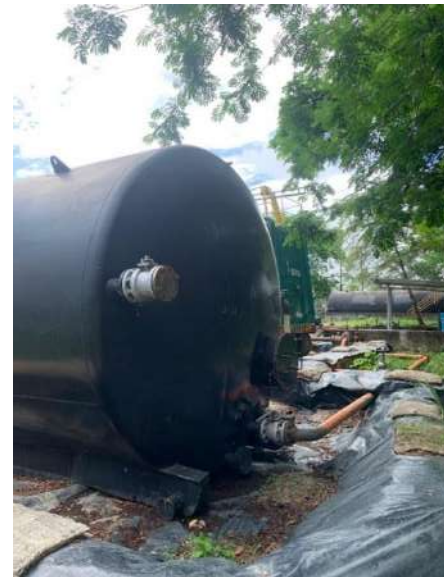
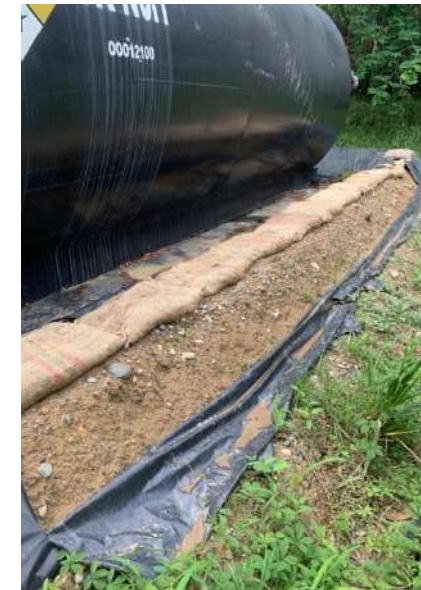
Empozamiento de aguas lluvia y otros fluidos en dique
E 01196753 N 00927163 Datum magna sirgas Origen Bogotá

- a. Se observó que dentro de los diques donde se encuentran estos tres tanques de almacenamiento, hay deficiencias en el manejo de las aguas lluvias y otros fluidos, ya que el día de la visita se evidenció empozamiento de aguas, adicional a ello no se evidenció una rejilla dentro de este dique.
- b. En este mismo dique, en la parte donde hay geomembrana, se evidenció no solo empozamiento de aguas y otros fluidos, además se evidenció deficiencias en las estructuras de conformación de los taludes del dique

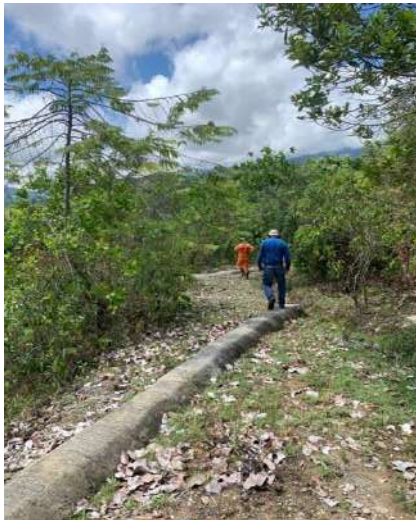
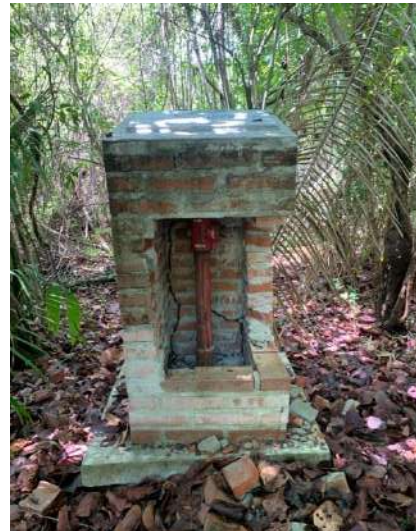
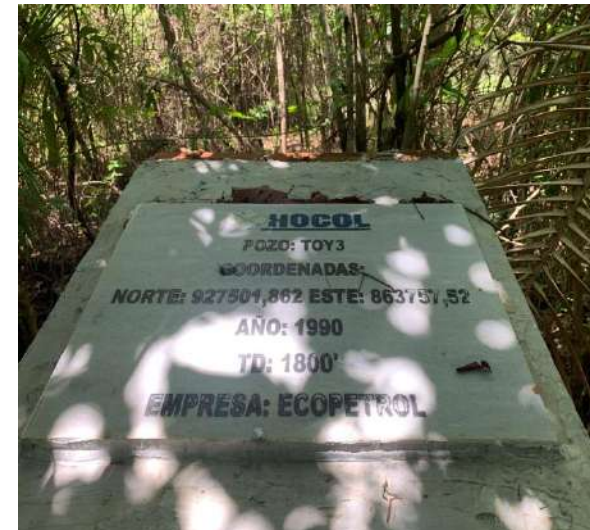
Pozo Toy 3

En la visita de seguimiento se evidenció que un trayecto importante del acceso a la locación no ha sido transitado en un lapso de tiempo considerable, el ingreso no permite transitabilidad de vehículos hasta cierto punto.

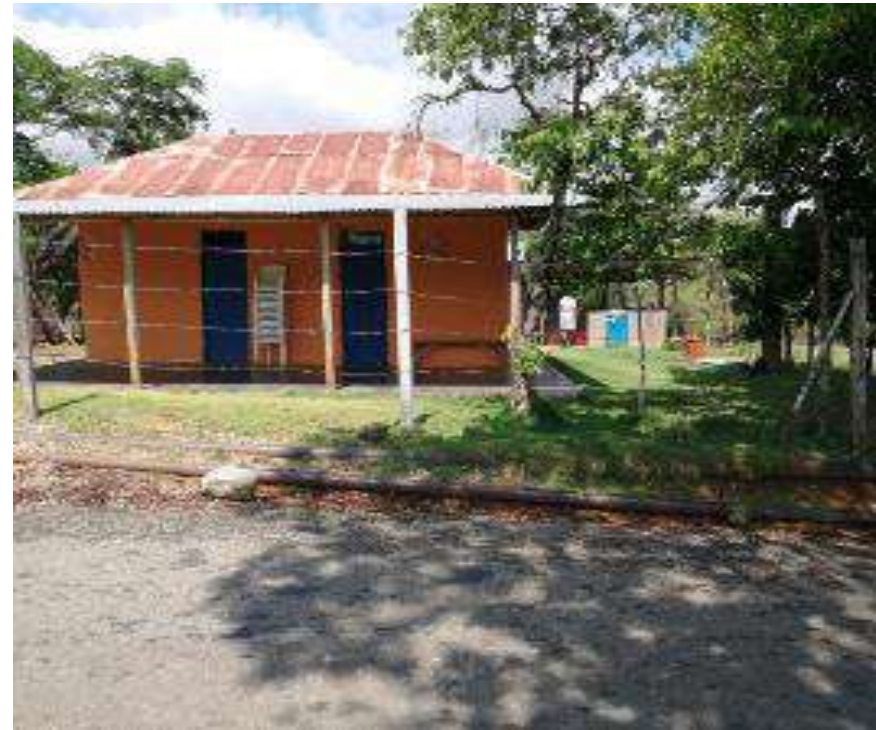
Durante la visita de seguimiento, la comunidad manifiesta en reiteradas ocasiones inconformidad por las líneas de flujo que se encuentran dentro de la infraestructura social, afectando considerablemente la vida cotidiana de los habitantes del sector y inclusive interfieren en sus actividades económicas, como es el caso el paso del ganado para el consumo de agua, entre otras.
