| | <b>ACTA REUNIÓN DE CONTROL Y SEGUIMIENTO AMBIENTAL</b> | Fecha: | 21-04-2022 |

**ACTA No. 919 del 2022**

**PROYECTO DENOMINADO:** “UPME 03- 2010 Subestación Chivor II y Norte 230 KV y Líneas de Transmisión Asociadas”

**EXPEDIENTE:** LAV0044-00-2016

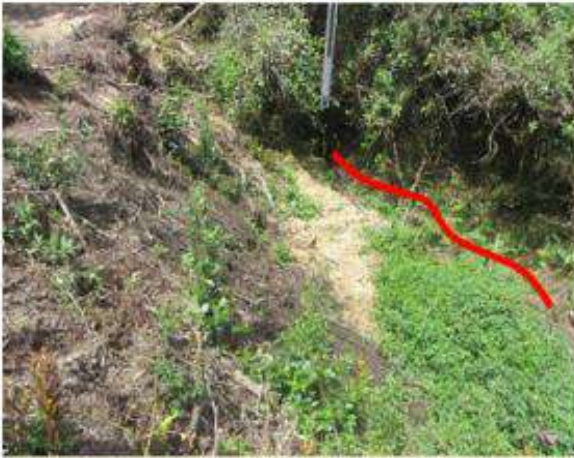
Sitio de torre 128NN, (finalizado el montaje), en este sitio no se adelantan actividades, sin embargo, respecto a la pata C de la implantación de la torre, en la parte baja del sitio, se identificó un cuerpo de agua (con bajo caudal al momento de la visita).

| Fotografía. Torre 128NN, rastro por el paso del agua centro de torre coordenadas origen único, E 4926235.691 N2121936.088 | Fotografía. Torre 128NN, caída de material de excavación cerca al cuerpo de agua, coordenadas origen único, E 4926230.703 N2121941.093 |

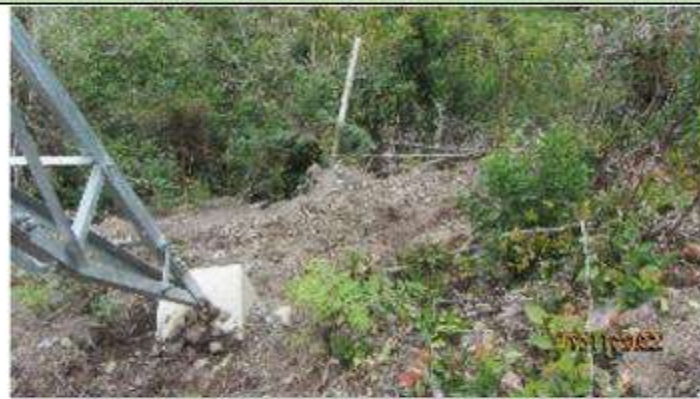
**Fotografía. Torre 43 coordenadas  
origen único  
E 4964930.533 N 2109480.167**

Sitio de torre 43, (montaje de la torre), se observó la necesidad de adelantar actividades de reconformación por la intervención del sitio, así mismo, debido a la pendiente del área, se observó caída del material de excavación hacia la parte baja del sitio de torre; por lo que la sociedad mostró fotografías de los trinchos instalados, sin embargo, por el estado en que se encontró el área, el ESA considera necesario recuperar el suelo que ha sido arrastrado, para ser usado de manera correcta, acorde con lo propuesto en la ficha de manejo. Así mismo, realizar actividades de estabilización y/o geotecnia ya que se continuará presentando pérdida de este material, aún más en época de lluvias, lo anterior, con el fin de proteger y preservar el recurso suelo.

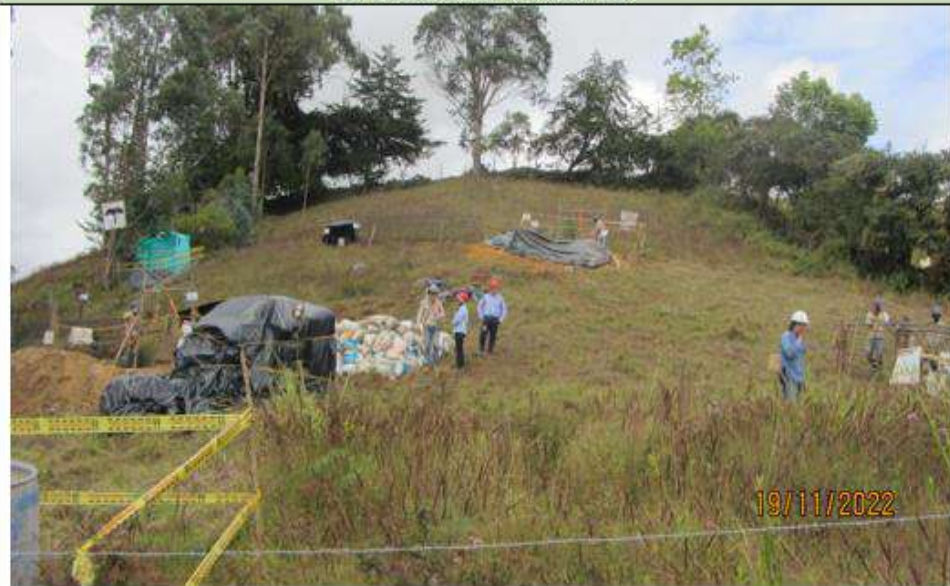
Fotografía. Torre 109NN, falta de acordonamiento de material para prevenir arrastre, coordenadas origen único, E 4934075.134 N 2119825.612

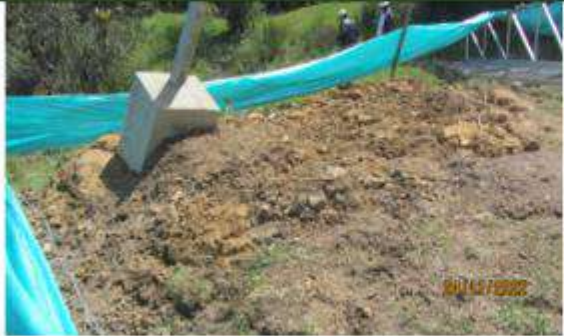
| Fotografia. Torre 72, coordenadas origen único, E 4879149.287 N 2106925.190 | Fotografia. Torre 72, implementar medidas de retención de material de excavación, coordenadas origen único, E 4879149.287 N 2106925.190 |

Lo anterior, acorde con las medidas de manejo del material de excavación establecida, capas del suelo orgánico y estéril, sobrantes de excavación, infraestructura paisajística y áreas estratégicas de manejo especial

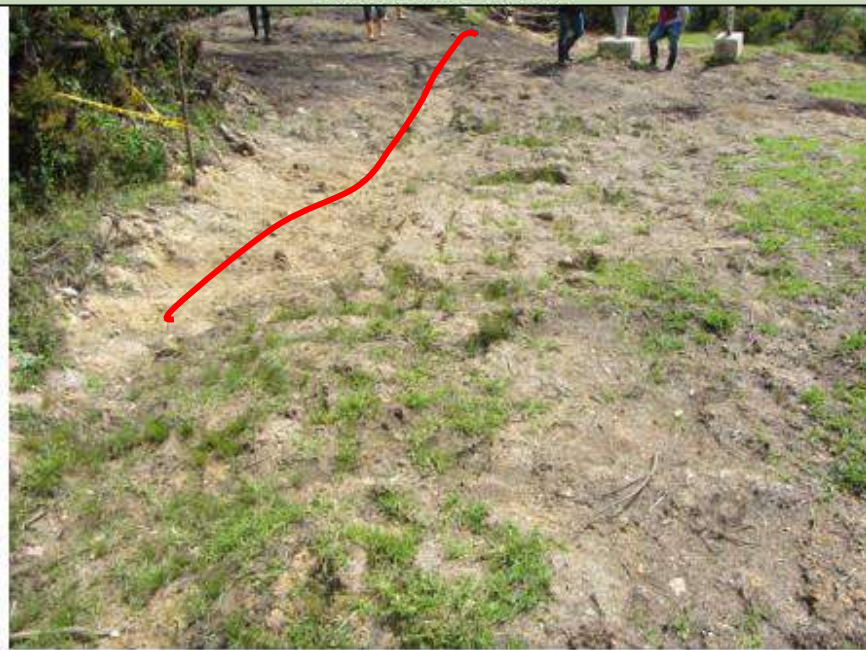
Fotografía 14. Torre 128NN, rastro por el paso del agua centro de torre  
coordenadas origen único,  
E 4926235.691 N2121936.088

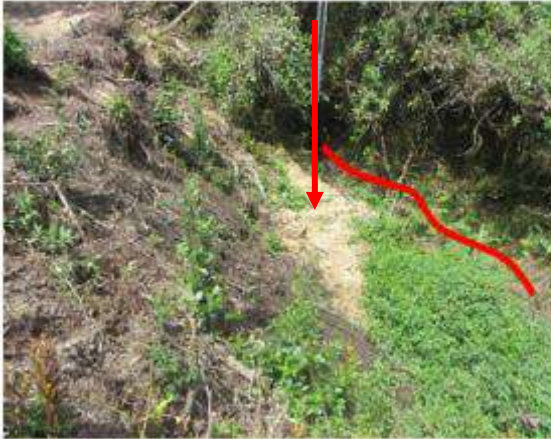
Por otra parte, con respecto a la pata C de la implantación de la torre, en la parte baja del sitio, se evidenció material de excavación que fue arrastrado aun con trinchos instalados, por lo que se puede aducir que la medida no es completamente efectiva.

| Fotografía. Torre 128NN, rastro por el paso del agua centro de torre coordenadas origen único, E 4926235.691 N2121936.088 | Fotografía. Torre 128NN, caída de material de excavación cerca al cuerpo de agua, coordenadas origen único, E 4926230.703 N2121941.093 |

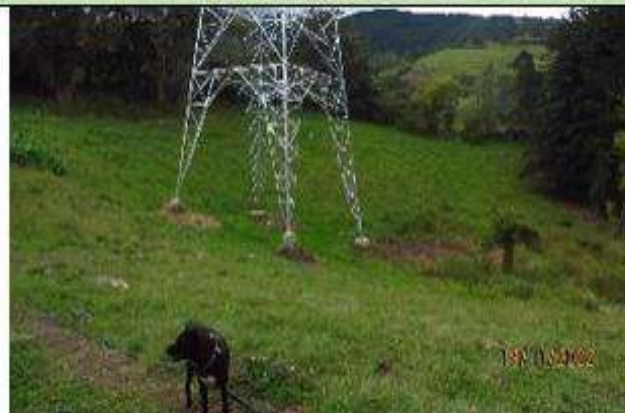
Los sitios de torre 131 y 115N, se encontraron las torres montadas en su totalidad, por lo que no se adelantaban actividades de construcción, no obstante, es necesario adelantar actividades de reconfiguración en la totalidad de las patas de estos sitios de torre

Fotografía. Torre 115N, pendiente reconfiguración en cada una de las patas. coordenadas origen único E 4930808.183 N 2118933.749

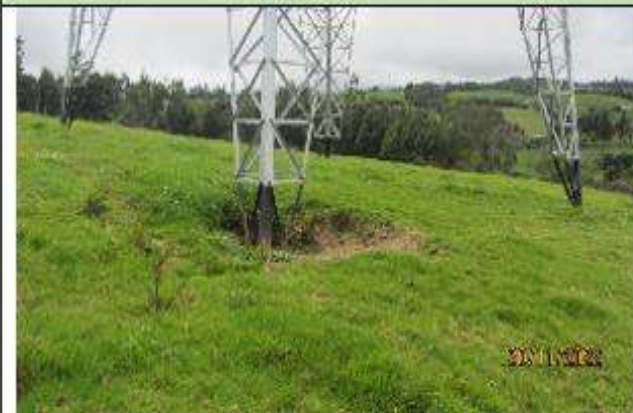
Fotografía. Torre 131, reconfiguración en las cuatro patas del sitio de torre E 4925427.978 N 2122340.135

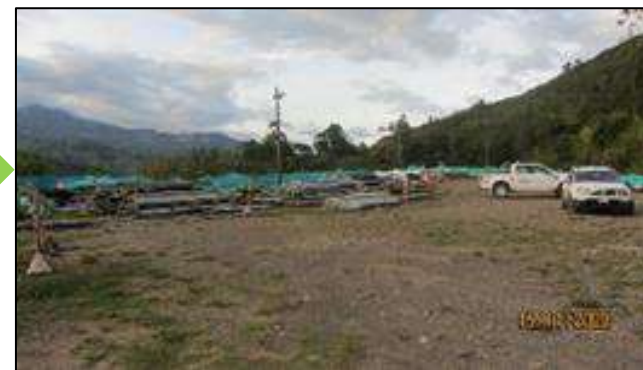
**Fuente:** Equipo de Seguimiento Ambiental ANLA, 15 de noviembre de 2022. Fotografía 36. Patio Garagoa coordenadas origen único, E 4956957.031 N2115334.255

Los reportes presentados en la ficha S-zut "Manejo de zonas de uso temporal y plazas de tendido" muestran actividad en los patios de Sesquile y Garagoa.

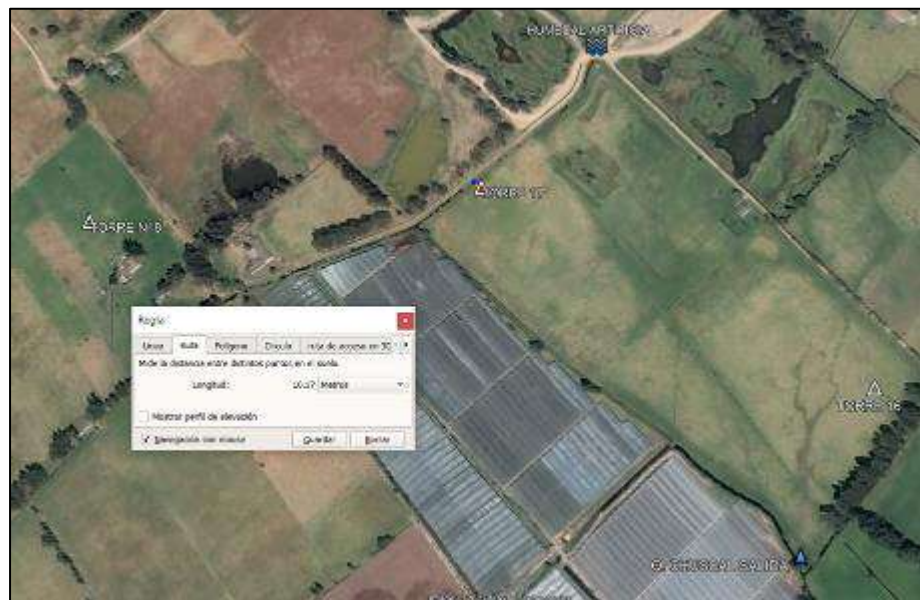
**Fuente:** Distancia torre 17 con cuerpo de agua. Elaboración propia con ayuda del Google Earth.

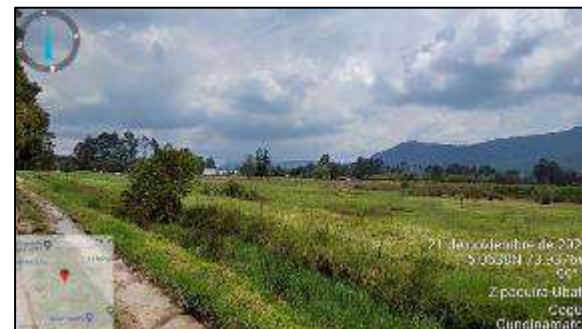
**Fuente:** Ubicación sitio de torre 17. Visita realizada 21 de Noviembre de 2022.

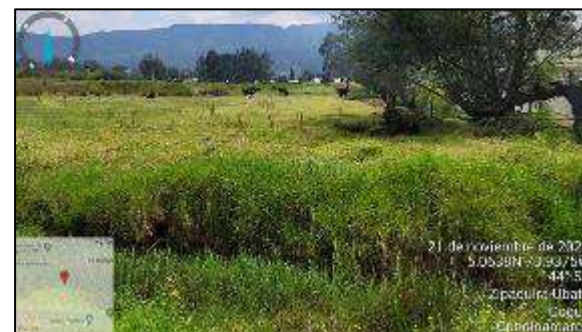
**Fuente:** Desvío Quebrada Chuscal mediante vallado. Visita realizada el 21 de Noviembre de 2022.

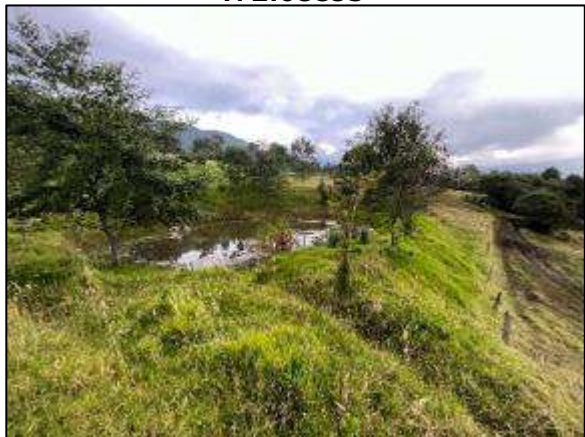
Coordenadas origen Único E 4880734,  
N 2108893

Ubicación de Jagüeyes, respecto al sitio donde se proyecta construir la torre 67

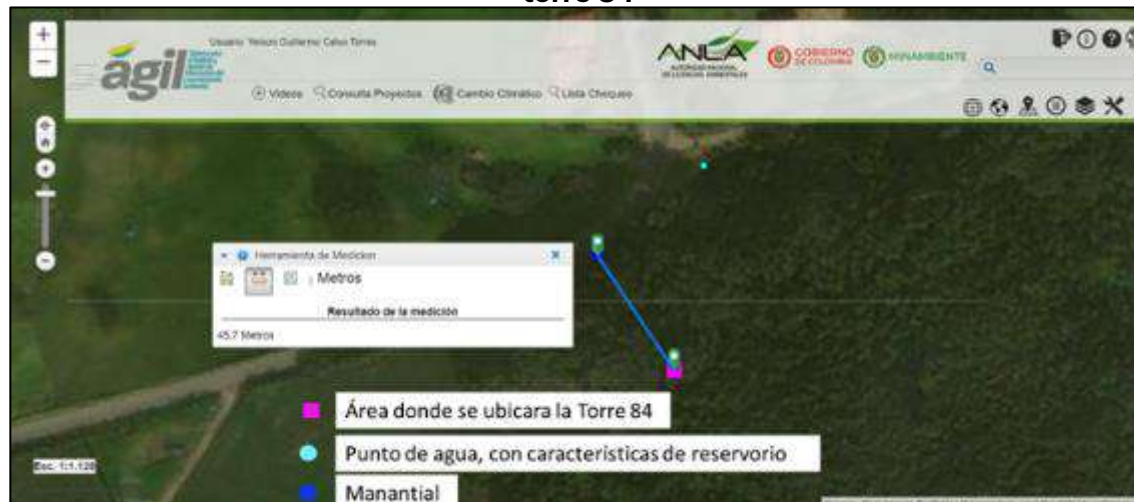
Ubicación de punto de agua, respecto al sitio donde se proyecta construir la  
torre 84

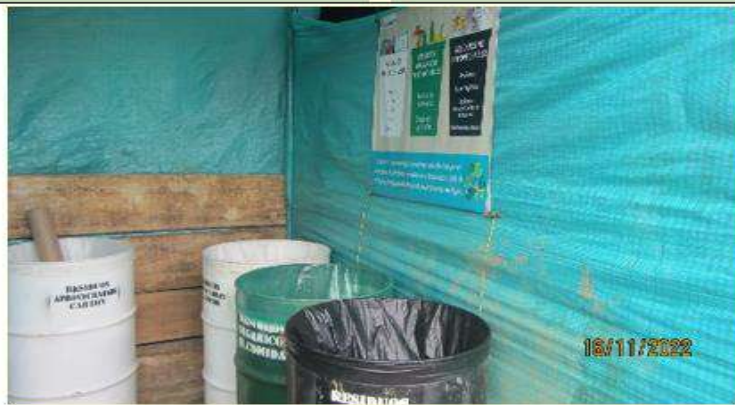
**Fotografía. Subestación San Luis de  
Gaceno**

En la visita de seguimiento realizada en la subestación San Luis de Gaceno, se estaban adelantando actividades obra civil; el área cuenta con un acopio temporal de manejo de residuos sólidos (ordinarios y reciclables) con sus rótulos correspondientes, sin embargo, durante el recorrido se observó la necesidad de adecuar un área para el manejo de residuos peligrosos y/o especiales aislada del suelo y del ingreso de las aguas lluvias con el fin de almacenar las aguas - concreto que quedan como remanente en las carretillas, lo anterior, con el fin de prever el contacto directo con el suelo.

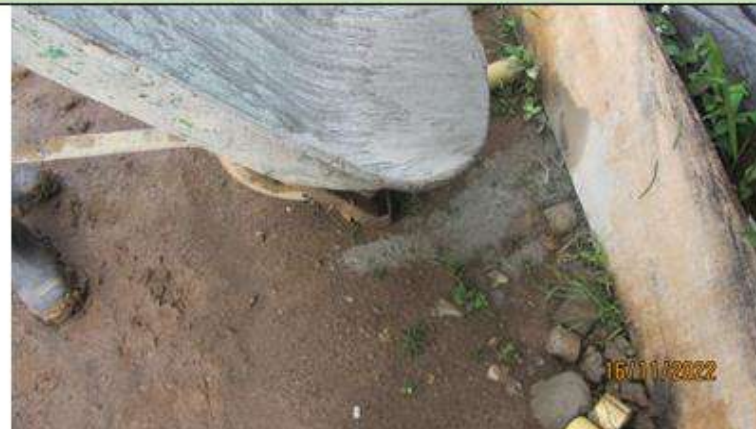
**Fotografía. Carretillas con remanente de agua-concreto  
Subestación San Luis de Gaceno**

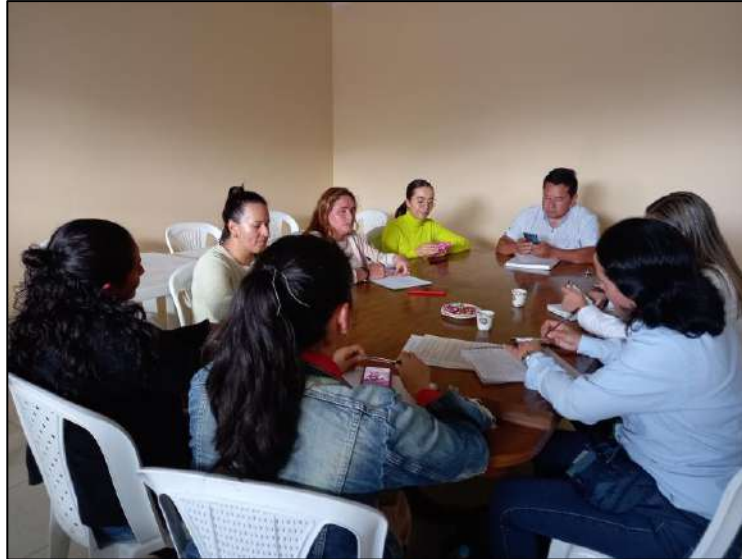
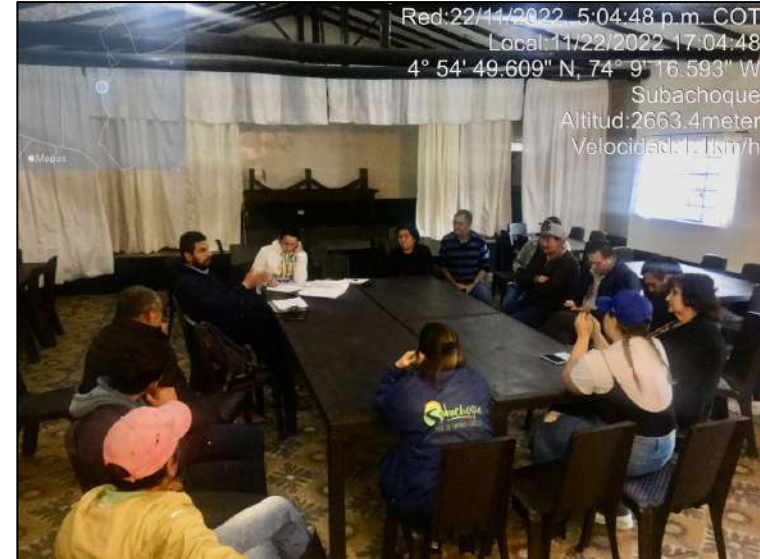
**Fuente:** Reunión visita de seguimiento con autoridades municipales y líderes veredas del área de influencia del proyecto, 17 y 22 de noviembre de 2022.

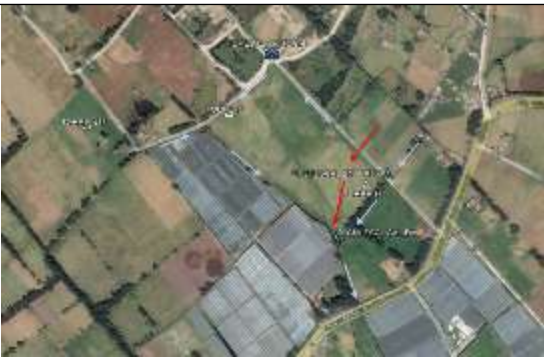
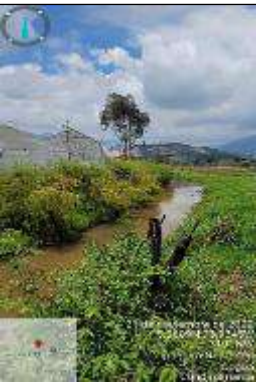
Desde el medio abiótico se realizó la reunión con la Alcaldía de Cogua, el Grupo de Energía Bogotá y el Equipo de seguimiento de la ANLA, en donde se discutió la propuesta de instalación de las torres 16 y 17 en una zona de Humedal, que no ha sido declarado por la CAR. La zona donde se encuentran las torres 16 y 17 están siendo bordeadas por la Quebrada Chuscal que fue modificada en su cauce por la presencia de cultivos y por la explotación de material en las zonas aledañas. La comunidad solicitó el cambio de ubicación de las torres 16 y 17 junto con funcionarios de la Alcaldía de Cogua, por la invasión de zonas de humedal.

| Ubicación de la torre 16 y 17 en la Vereda El Mortino (Cogua) | Canal de conducción cercano a la Torre 16 |

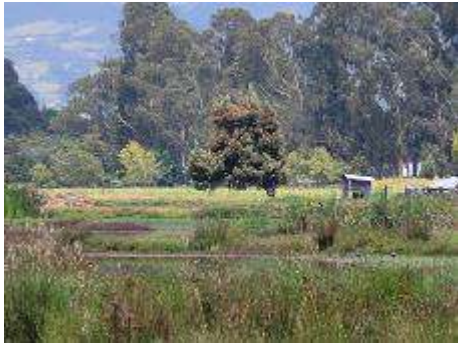
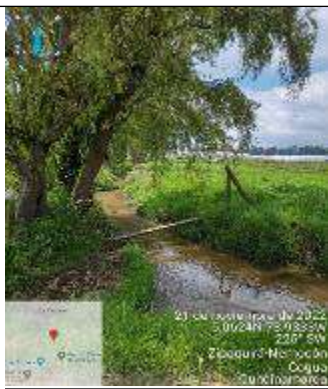
| <u>Zona del humedal en la zona de la torre 16 y 17</u> | <u>Quebrada El Chuscal</u> |

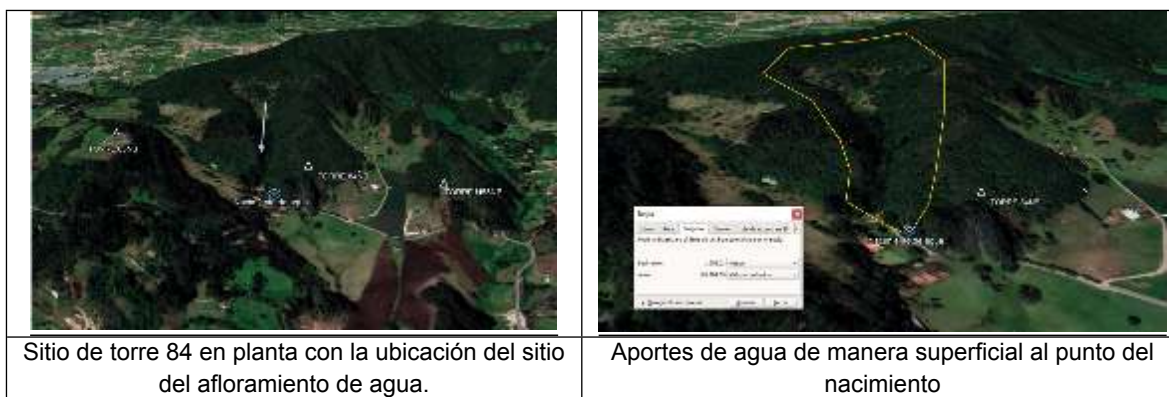
En las siguientes figuras se aprecian las condiciones de la torre 84.

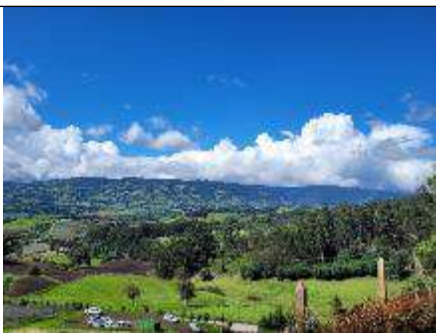
| Sitio de torre 84 | Estanque producto de aguas del afloramiento de agua. |

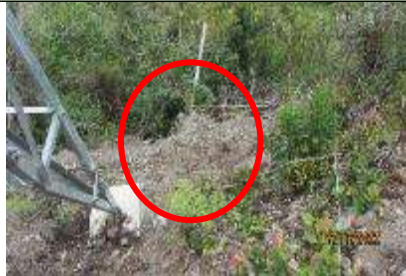
| | | Respecto al manejo de estabilidad geotécnica se generará requerimiento asociado para la torre 43. |
| | | <p><b>Fotografía 40. Torre 43 coordenadas origen único E 4964930.533 N 2109480.167</b></p> <p><b>Fuente:</b> Equipo de Seguimiento Ambiental ANLA, 17 de noviembre de 2022.</p> |

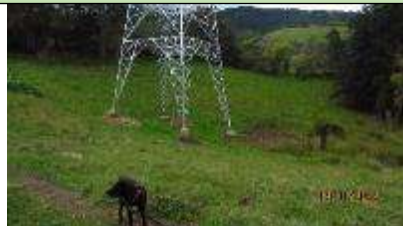
| Programas y proyectos: Manejo del paisaje | | | | | |
|---|--|---|---|---|---|
| | | | 4 | 115N | En el Municipio de Machetá se visitó el sitio de torre 115N, de la cual resultó lo siguiente:<br><br>- Sitios de Torre 115N, se observó estar montada en su totalidad, sin embargo, como se puede ver en el registro fotográfico es necesario adelantar actividades de reconformación en cada una de las patas. |
| | | | Fotografía 44. Torre 115N, pendiente reconformación en cada una de las patas. coordenadas origen único E 4930808.183 N 2118933.749 | | |

| Programas y proyectos: Manejo del paisaje | | | | | |
|---|--|---|---|---|---|
| Por lo anteriormente expuesto, se procede a requerir la implementación de la medida 5 para el presente periodo objeto de seguimiento. | | | | | |

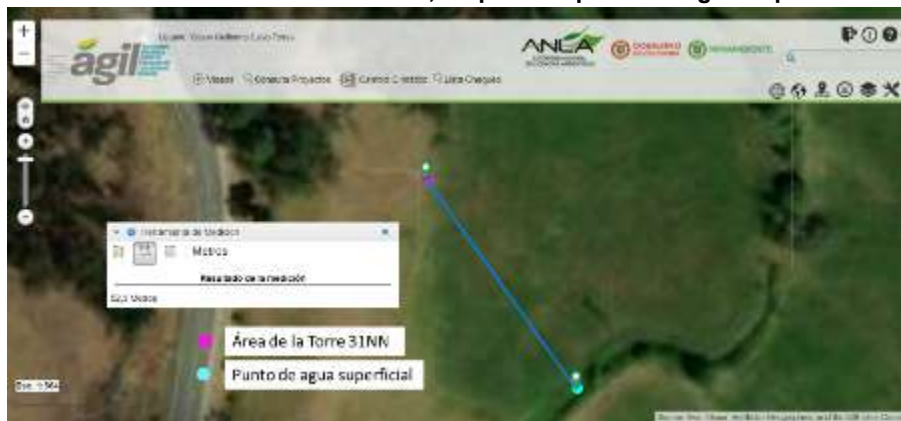
**Nueva ubicación de la torre T31N, respecto al punto de agua superficial.**

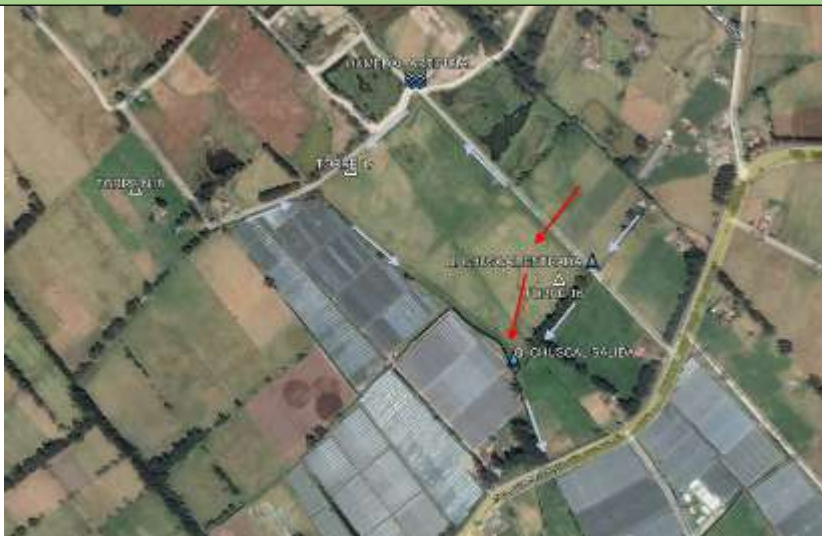
La configuración de la Quebrada El Chuscal, se encuentra modificado en su cauce por medio de diques rectilíneos que bordean la zona de los complejos de lagos artificiales. Sin embargo, se aprecia la huella del cauce natural que pasa cercano a la Torre 16. En el siguiente anexo fotográfico, se aprecia el sitio de ubicación de la torre 16 y la distancia de la torre 17 con respecto al drenaje y al complejo de lagos artificiales.

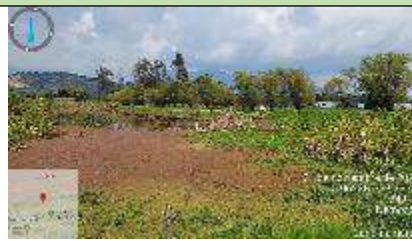
**Fo Fotografía 46. Torre 16, Sitio de ubicación de la torre 16.**  
coordenadas origen único,  
Este 4896530,74 – Norte 2117459,11

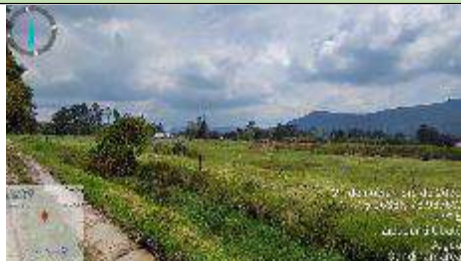
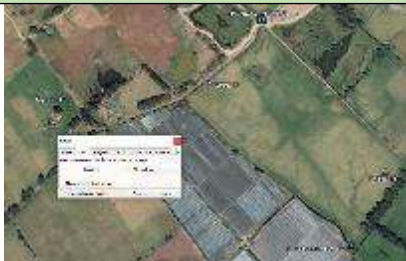
| | | | | <p><b>Fotografía 47. Torre 17, Quebrada El Chuscal y Sitio de ubicación de la torre 17 en el complejo de lagos artificiales. coordenadas origen único, Este 4896176,83 – Norte 2117646,066</b></p> | <p><b>Fotografía 48. Torre 17, Distancia de 11 metros aproximados desde La Quebrada El Chuscal a la Torre 17 coordenadas origen único, Este 4896176,83 – Norte 2117646,066</b></p> |

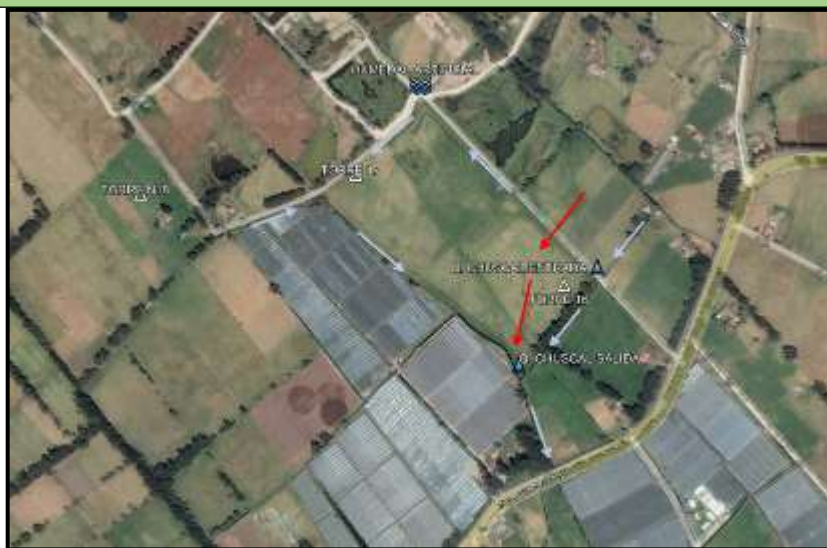
| <p>Para el caso de las torres 16 y 17, el 21 de junio de 2021 la CAR realizó una visita de campo al Municipio de Cogua en la Vereda El Mortiño en donde se encontraban profesionales del Departamento de Recursos Naturales, la Bióloga asignada a la Alcaldía de Cogua y contratistas de la Empresa de Agregados, en donde se realizaba la explotación de material. Estas zonas de explotación, necesitaban sitios de almacenamiento de sólidos disueltos en lagunas de sedimentación para el control de partículas de agua con tratamientos de agua para vertimientos a cuerpos naturales, lo que generó a través del tiempo, que las zonas inundables tuvieran un comportamiento de humedal, por encontrarse en un sitio de topografía baja con respecto a las corrientes de la zona y el aporte que se estaba teniendo de la quebrada El Chuscal, que es un cuerpo de agua natural con la modificación del cauce, pero que con su modificación de cauce, hace circulación y aporte a estas lagunas de sedimentación que se convirtieron en un complejo de lagos artificiales con un comportamiento de Humedal. En la siguiente figura se presenta la ubicación de las torres 16 y 17 dentro de la zona del humedal.</p> | | | | | |

La respuesta de la CAR sobre presencia de humedales según el oficio 20222029896 del día 10 de mayo de 2022 señala que, en la visita realizada a Cuerpos de Agua en la Vereda el Mortiño-Cogua, se evidenció que estaba la identificación de unos complejos de lagos artificiales con características propias de ecosistemas de humedal. La CAR establece que se evidenció presencia de aves que son objeto de protección especial, como lo indica la Ley 357 de 1997 sobre protección de humedales como hábitat de aves acuáticas suscritas en RAMSAR.

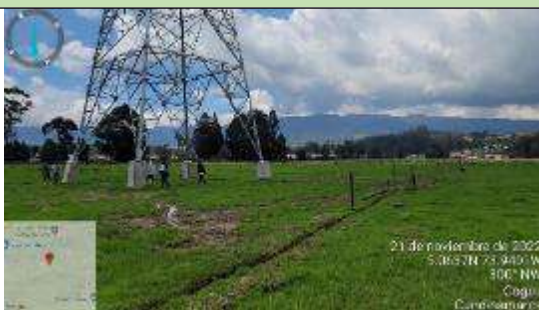
Para la torre 18 no se encuentra afectación a zonas de ronda como se muestra en el anexo fotográfico:

**Fotografía 49 Torre 18, Ubicación de la torre en zona plana sin afectación de rondas hídricas coordenadas origen único, E 4895808.11 2117610.83**

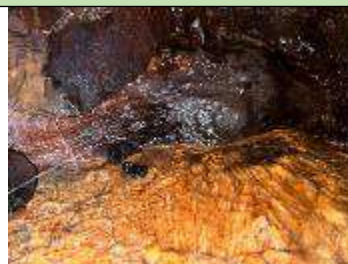
**Fotografía 54. Punto de  
agua subterránea, próximo  
a la Torre 84, coordenadas  
origen único, E 4875521 N  
2103203**

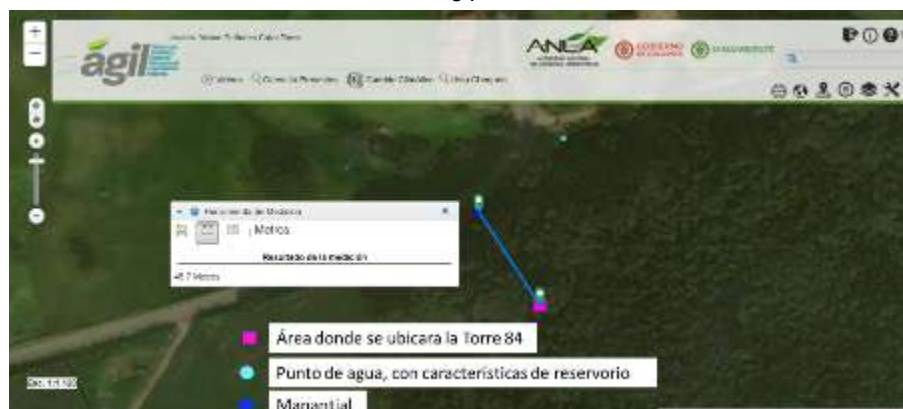
Ubicación de manantial, respecto al punto donde se proyecta la construcción de la torre 84

Teniendo en cuenta lo expresado con anterioridad, donde se observó que se presentan puntos de agua superficial y subterránea, que no se encuentran identificados por parte de la sociedad, es necesario que identifiquen los puntos de agua superficial y subterránea alrededor de la torre 84, y los mismos se tengan en cuenta dentro de la caracterización ambiental de la zona. Se debe actualizar el inventario de puntos de agua en el GDB, presentado en el EIA.

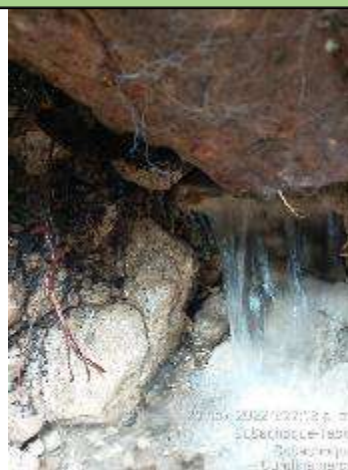
Por otra parte, en el predio Mi montaña “El sr. Eliceo González Hernández informa que en el manejo de cercas de su finca se identificó un “nacedero” del cual se adjunta fotografías y video para que sea considerado como insumo de la visita técnica que el equipo técnico de la ANLA realizó la semana pasada en el marco de seguimiento del proyecto. Lo anterior, debido a que en su criterio no cumple las distancias de la zonificación ambiental respecto a la Torre 84”. (Radicado 2022270216-1-000 del 30 de noviembre de 2022).

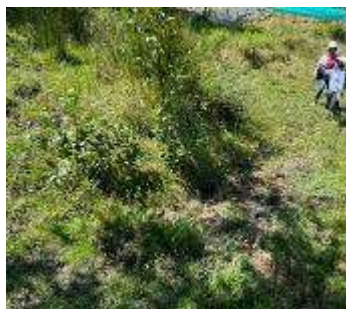
- Un área húmeda que fue deforestada, al parecer por terceros (coordenadas de origen único E 4879146, N 2106884), donde se observó fluir agua. El área húmeda se ubica en la parte sur, aproximadamente a veinticinco (25) metros del área donde se localiza la torre 72. Se observaron sedimentos poco consolidados saturados de agua, y con flujo de agua.

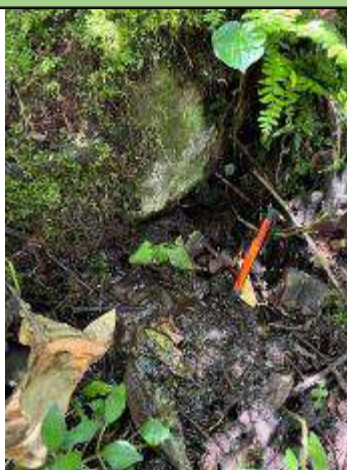
- Punto donde surge agua, de un depósito poco consolidado compuesto por grandes bloques subangulares de arenisca y matriz areno-arcillosa (coordenadas de origen único E 4879115, N 2106879). Se evidenció vegetación alrededor de este punto. Este punto presenta características de nacimiento o manantial. Punto ubicado en la parte suroeste del área donde se localiza la torre 72, aproximadamente a sesenta y cinco (65) metros.

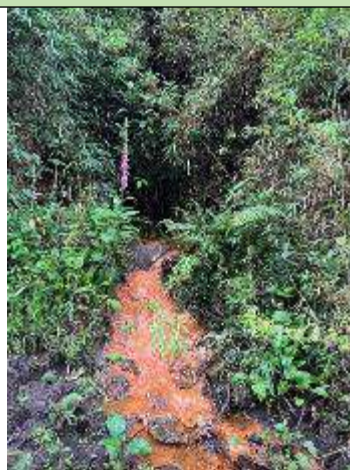
**Fotografía 61. Punto de agua superficial - coordenadas origen Único E 4877874, N 2106251**

- Punto de agua superficial, donde no se evidenció un afloramiento de agua.
- Punto de vegetación de abundante vegetación, donde la sociedad indicó que era un nacimiento de agua, no obstante, no se evidenció afloramiento de agua.
- Nacimiento o manantial por goteo, que se encuentra protegido por una cubierta de teja de zinc.

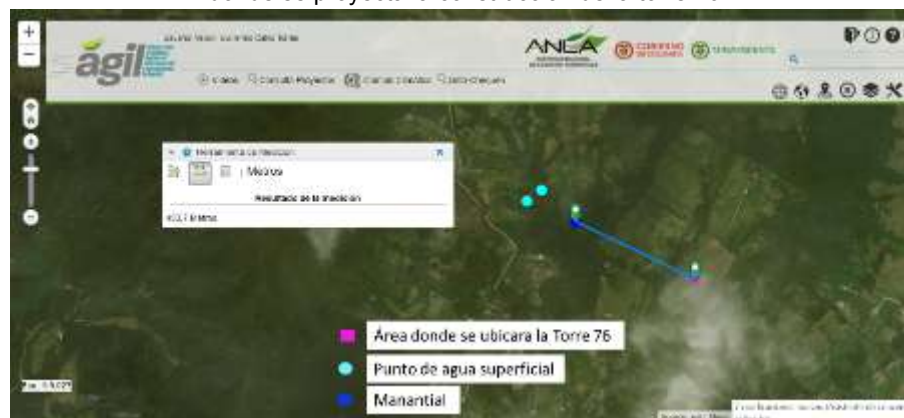
Si bien durante el recorrido a la torre 76, se observó un nacimiento o manantial, este se encuentra a 433.7 metros de distancia respecto al lugar donde se proyecta la construcción de dicha torre, por ende, cumple con las distancias establecidas (100 metros) en la Resolución 1058 del 12 de junio de 2020 (por la cual la Autoridad Nacional de Licencias Ambientales – ANLA, otorgó la Licencia Ambiental) para este tipo de cuerpo de agua y no se genera ningún tipo de restricción ambiental con la construcción de la torre 76.

Ubicación de nacimiento o manantial y puntos de agua superficial, respecto al punto donde se proyecta la construcción de la torre 76

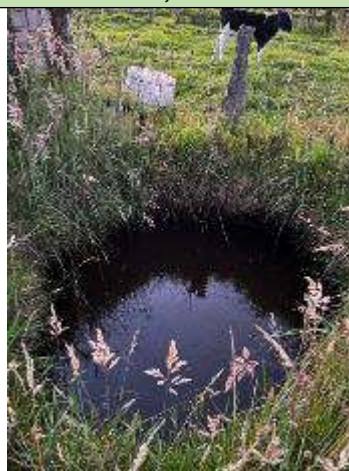
**Fotografía 64. Aljibe -  
coordenadas origen Único E  
4878374, N 2105887**

En la visita de seguimiento al área donde se proyecta la construcción de la torre 76, se identificó un punto de agua subterránea, que se considera como aljibe teniendo en cuenta sus características (punto de agua subterránea por debajo de 40 cm de suelo, que corta en nivel freático, donde no se evidencia flujo de agua) y la siguiente definición:

El aljibe identificado, se encuentra a 120.8 metros de distancia respecto al lugar donde se proyecta la construcción de la torre 76, por ende, cumple con las distancias reglamentarias (30 metros) para este tipo de cuerpo de agua y no se genera ningún tipo de restricción ambiental con la construcción de la torre 76.

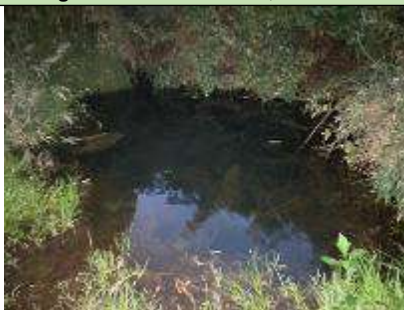
**Fotografía 65. Punto de agua superficial (quebrada Manzate 2) - coordenadas origen Único E 4878422, N 2106122**

También se identificó un punto de agua superficial (Quebrada Manzate 2), a una distancia de 123.5 metros del lugar donde se proyecta la construcción de la torre 76, por ende, cumple con las distancias reglamentarias (30 metros) para este tipo de cuerpo de agua y no se genera ningún tipo de restricción ambiental con la construcción de la torre 76.

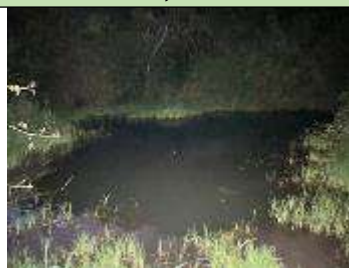
**Fotografía 66. Nacimiento (o manantial) quebrada Manzate 2 - coordenadas origen Único E 4878447, N 2106246**

Aguas arriba de la quebrada Manzate 2, se identificó un nacimiento o manantial a una distancia de 249.6 metros del lugar donde se proyecta la construcción de la torre 76, por ende, cumple con las distancias reglamentarias (100 metros) para este tipo de cuerpo de agua y no se genera ningún tipo de restricción ambiental con la construcción de la torre 76.

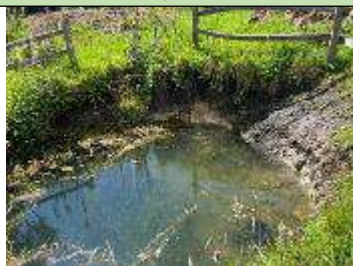
**Fotografía 67. Aljibe-  
coordenadas origen Único E  
4878496, N 2106734**

Teniendo en cuenta lo descrito anteriormente, los aljibes identificados cumplen con la distancia reglamentaria (30 metros) para este tipo de cuerpo de agua y no se genera ningún tipo de restricción ambiental con la construcción de las torres 73N y 74N.

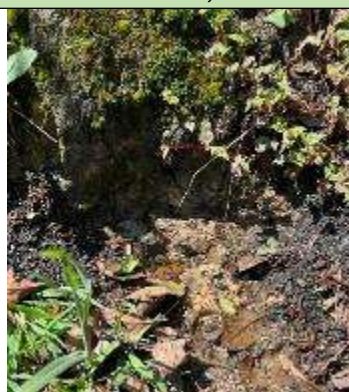
**Fotografía 69. Nacimiento o manantial - coordenadas origen Único E 4878484, N 2106708**

También se identificó un nacimiento o manantial a una distancia de 216 metros del lugar donde se construyó la torre 74N (Torre más cercana al punto), por lo cual, cumple con las distancias reglamentarias (100 metros) para este tipo de cuerpo de agua y no se genera ningún tipo de restricción ambiental con las torres 73N y 74N.

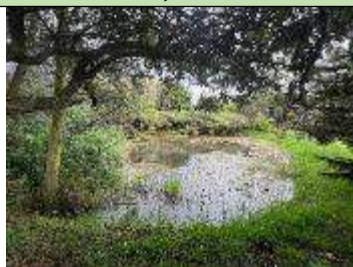
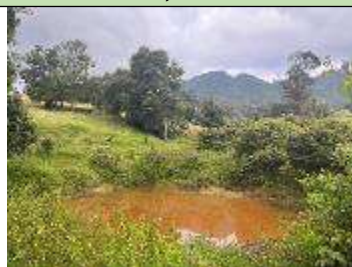
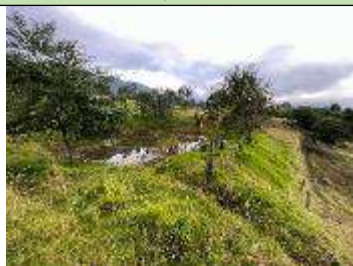
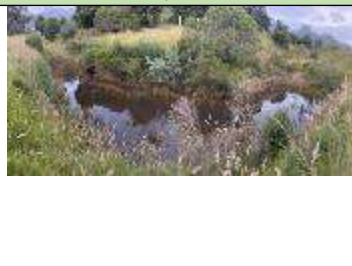
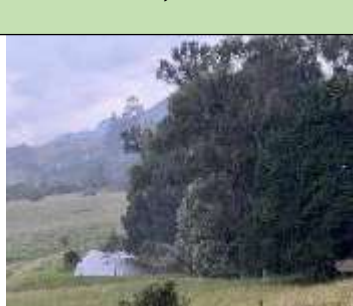
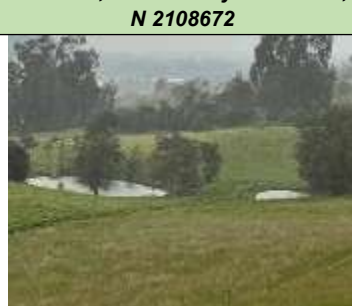
En la visita de seguimiento al área donde se proyecta la construcción de la torre 67, se identificaron siete (7) cuerpos de agua, que se consideran jagüeyes, teniendo en cuenta que son de origen antrópico, donde no se observó flujo de agua.

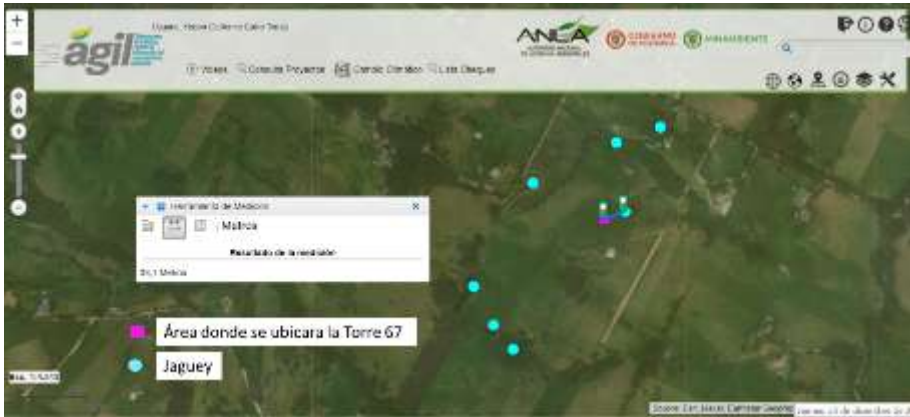
| | | | | <p>Los jagüeyes identificados se encuentran a diferentes distancias, donde el más cercano está ubicado a una distancia de 33.1 metros respecto al lugar donde se proyecta la construcción de la torre 67, por ende, cumple con las distancias reglamentarias (30 metros) para este tipo de cuerpo de agua, no obstante, es necesario que identifiquen los puntos de agua superficial y subterránea alrededor de la torre 67, y los mismos se tengan en cuenta dentro de la caracterización ambiental de la zona. Se debe actualizar el inventario de puntos de agua en el GDB, presentado en el EIA.</p> <p>Ubicación de Jagüeyes, respecto al punto se proyecta construir la torre 67</p> <p>Fuente: AGIL – ANLA 23/12/2022.</p> <p>Teniendo en cuenta lo expresado en párrafos anteriores se considera que no se dio cumplimiento a la medida, para el presente periodo de seguimiento.</p> | |

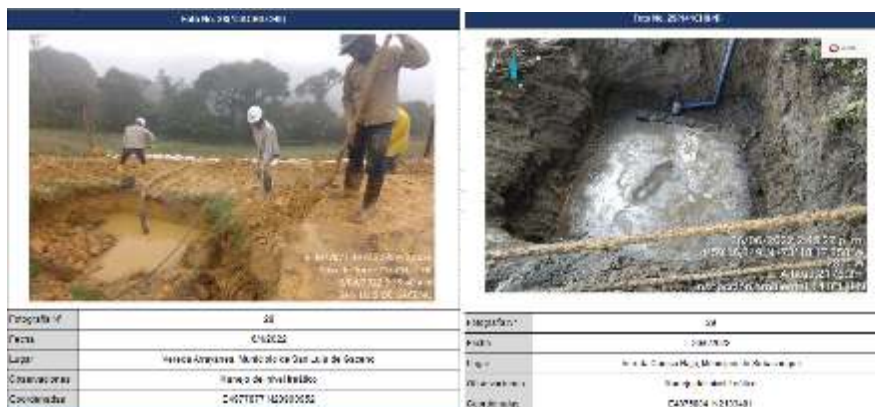
En el registro fotográfico presentado por la sociedad se observó que en las torres T141-CHII-N y T13-CHI-CHII, se presentó nivel freático y este fue bombeado.

**Bombeo de nivel freático durante construcción de torres**

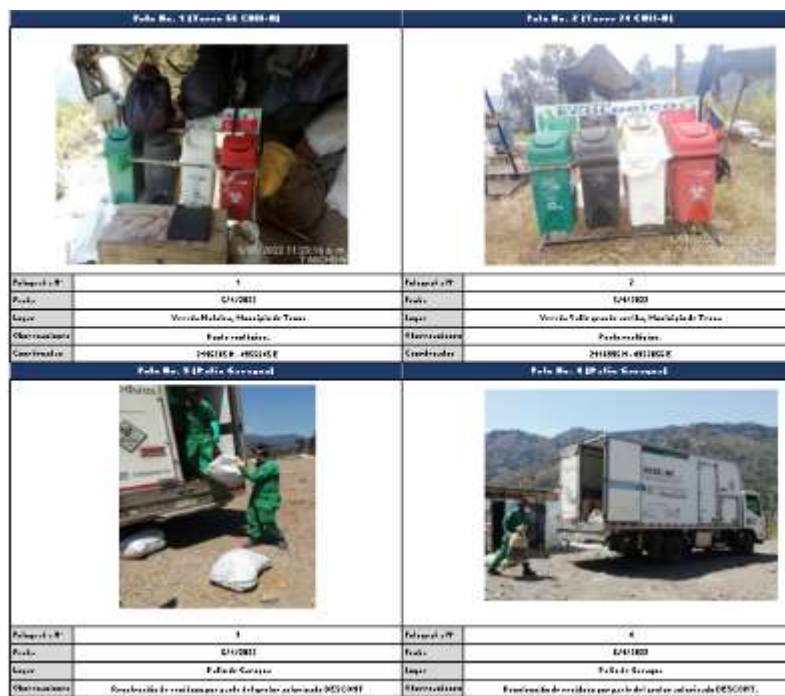
Por otro lado, en el registro fotográfico se observaron los acopios aislados y protegidos en el patio Garagoa, como los puntos ecológicos con el código de colores correcto en los sitios de torre que se encontraban en etapa de construcción, lo anterior, se logró constatar durante la visita de seguimiento y control ambiental realizada.

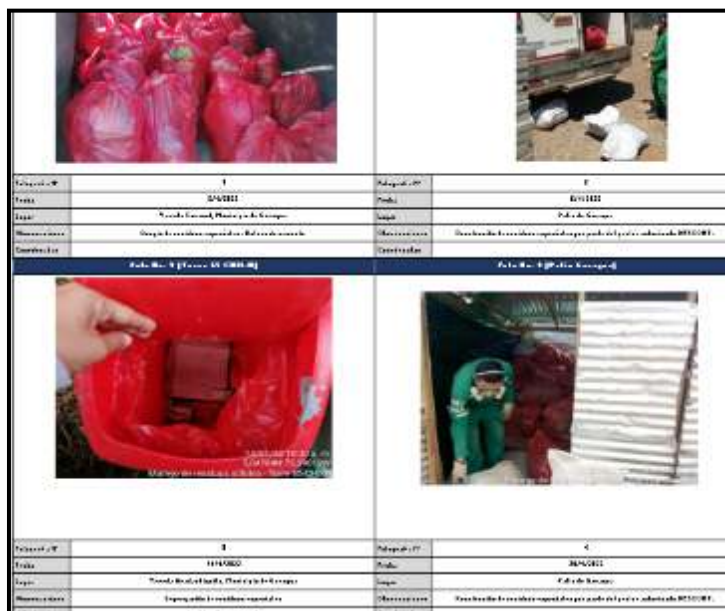
Por otro lado, en el registro fotográfico se observaron los acopios aislados y protegidos en el patio Garagoa y sitios de torre donde se adelantan actividades de obra civil, lo anterior, se logró constatar en la visita de seguimiento y control ambiental realizada.

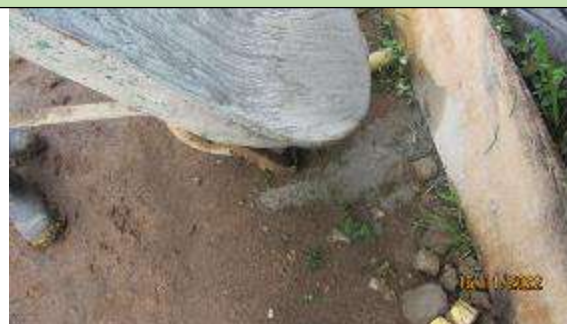
**Fotografía 80. Carretillas con remanente de agua-concreto Subestación San Luis de Gaceno**

en las carretillas, lo anterior, con el fin de prever contacto directo con el suelo, que si bien se encuentra dentro del área de la subestación, también se deben implementar medidas de protección.

En virtud de lo anterior, se considera el cumplimiento de las 1, lo que corresponde a la medida 2 se procede a requerir a la Sociedad.

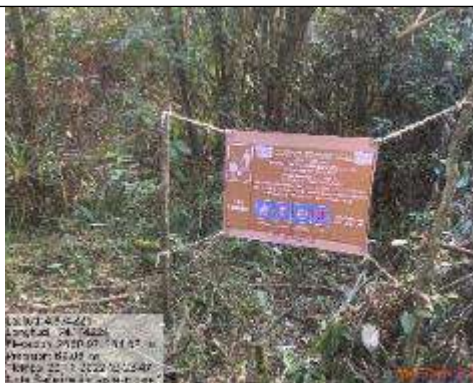
**Fotografía 81. Torre 106 - RFPP de la Cuenca Alta del Río Bogotá-Avisos informativos - señalización**

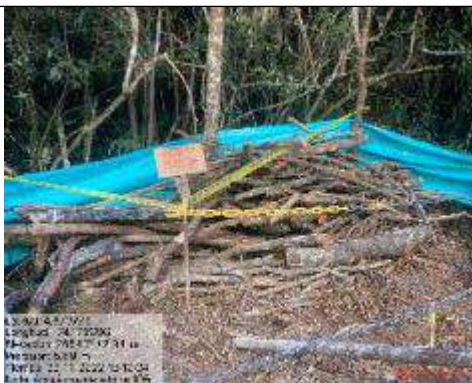
**Fotografía 82. Torre 106 - RFPP de la Cuenca Alta del Río Bogotá- aislamiento y señalización**

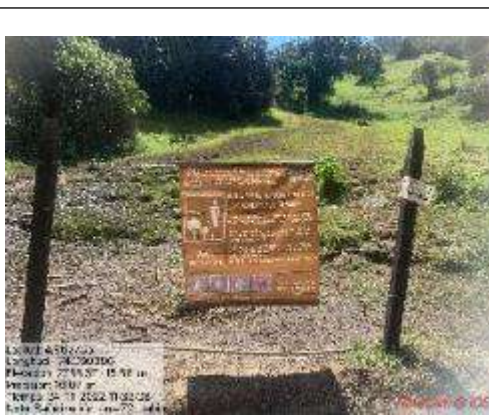
**Fotografía 83. Torre 72- RFPP de la Cuenca Alta del Río Bogotá-Avisos informativos - señalización**

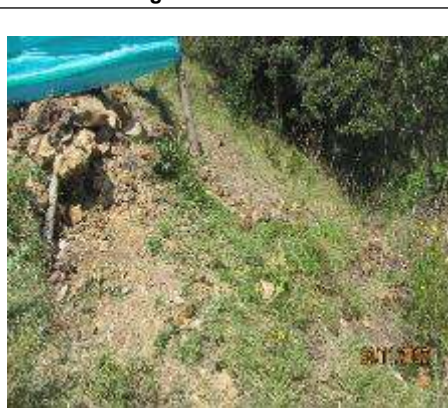
**Fotografía 84. Torre 72 - RFPP de la Cuenca Alta del Río Bogotá- Afectación vegetación aledaña**

Sin embargo, para la torre 72N, la cual se encontraba en proceso de construcción se observó que el material de excavación esta ocasionando afectación a la vegetación aledaña fuera del área licenciada, por lo tanto, se deberán realizar las labores de contención de manera inmediata con el fin de evitar daños a la cobertura vegetal.

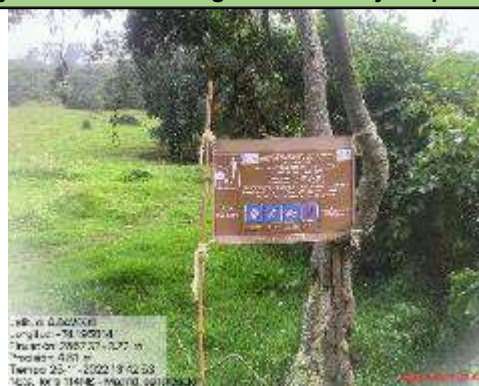
**Fotografía 84. Torre 114NB- RFPP de la Cuenca Alta del Río Bogotá-Avisos informativos - señalización**

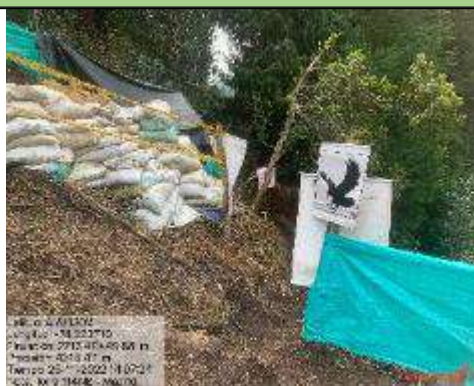
**Fotografía 85. Torre 114NB - RFPP de la Cuenca Alta del Río Bogotá- Aislamiento y señalización**

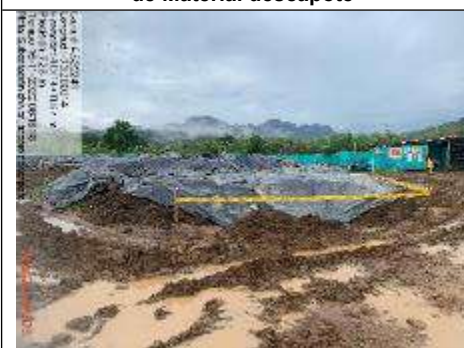
**Fotografía 86. Subestación Chivor - Acopio de Material descapote**

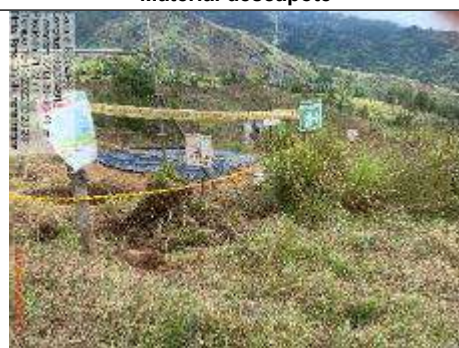
**Fotografía 87. Torre 109NN - Acopio de Material descapote**

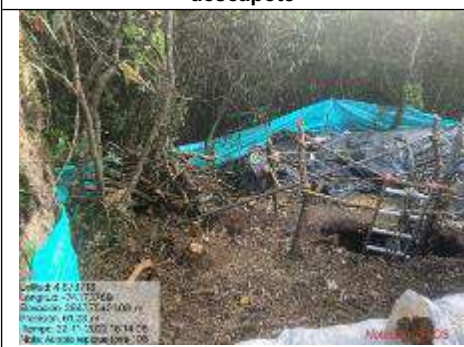
**Fotografía 88. Torre 106- Acopio de Material descapote**

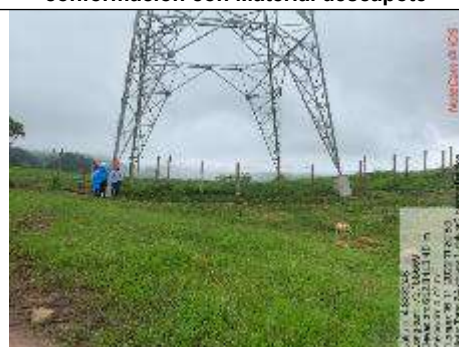
**Fotografía 89. Torre 6 A- Reutilización y conformación con Material descapote**

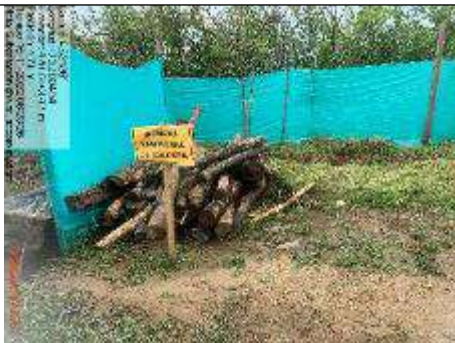
**Fotografía 92.** Subestación Chivor II – Acopio de madera, debidamente señalizado

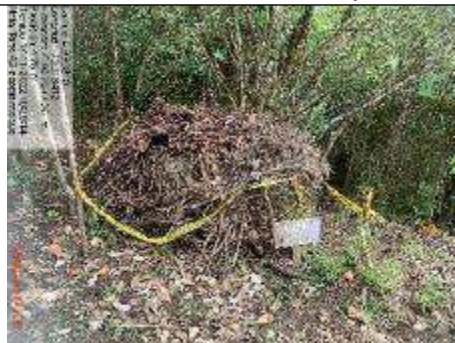
**Fotografía 93.** Torre 43 - Acopio de repique de madera, debidamente señalizado y aislado

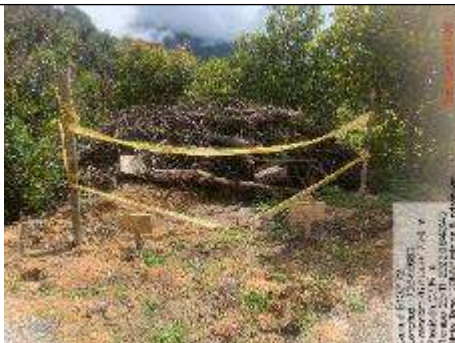
**Fotografía 94.** Torre 128NN\* Acopio de repique de madera, debidamente señalizado y aislado.

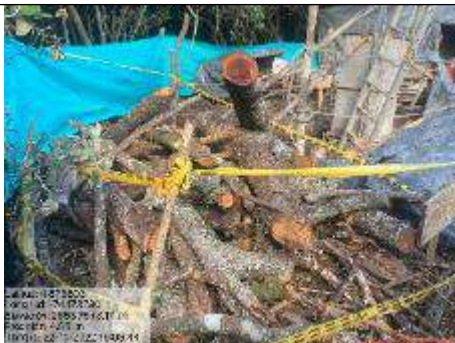
**Fotografía 95.** Torre 106 - Acopio de madera, debidamente señalizado

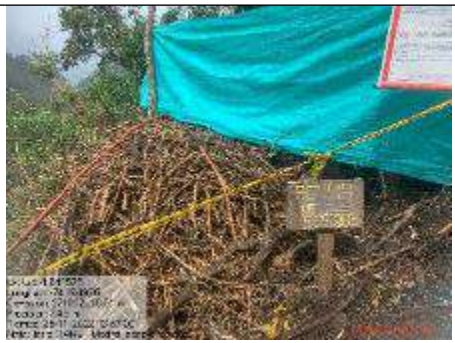
**Fotografía 96.** Torre 114NB – Acopio de repique de madera, debidamente señalizado y aislado.

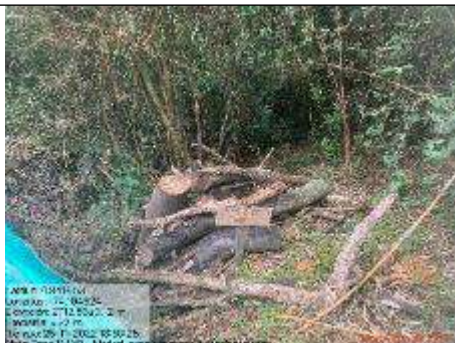
**Fotografía 97.** Torre 114NB – Acopio de madera, debidamente señalizado y aislado

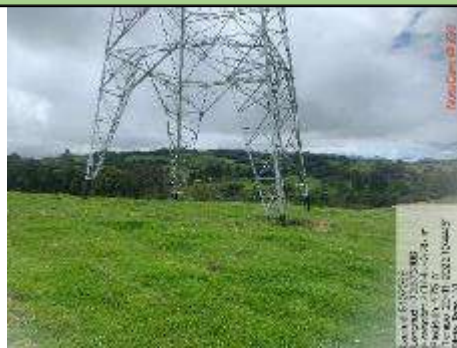
**Fotografía 102. Torre 132, Revegetalizada**

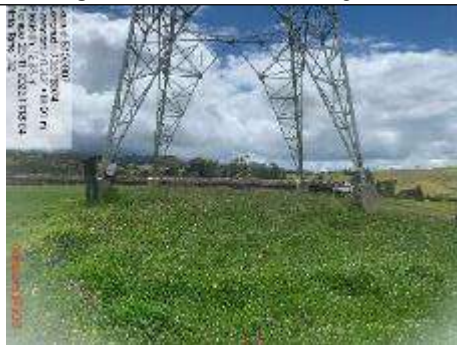
**Fotografía 103. Torre 133, Revegetalizada**

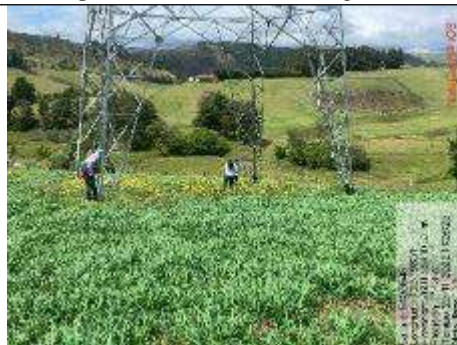
**Fotografía 104. Torre 137, Revegetalizada**

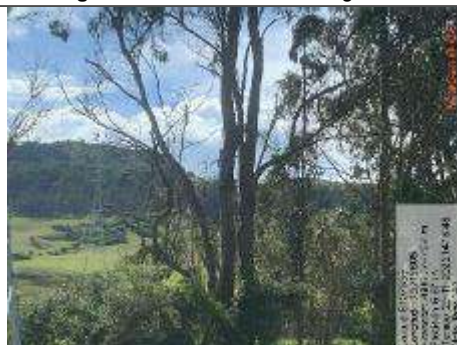
**Fotografía 106. Torre 22AN, Revegetalizada**
