| | <b>ACTA REUNIÓN DE CONTROL Y SEGUIMIENTO AMBIENTAL</b> | Fecha: | 21-04-2022 |

**ACTA No. 919 del 2022**

**PROYECTO DENOMINADO:** “UPME 03- 2010 Subestación Chivor II y Norte 230 KV y Líneas de Transmisión Asociadas”

**EXPEDIENTE:** LAV0044-00-2016

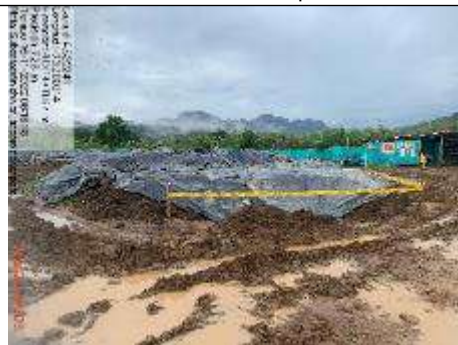
**Fotografía 126.** Subestación Chivor - Acopio de Material descapote

En la visita de control y seguimiento ambiental realizada del 15 al 26 de noviembre de 2022, se logró evidenciar el acopio y disposición de material de descapote para su reutilización esté debidamente señalizado y cubierto en los siguientes sitios: Subestación Chivor, torres 109NN y torre 1106; de igual manera, se evidenció la reutilización para la conformación del terreno con material de descapote en las torres 6 A, 43, 44, 59N, 57NB, como se evidencia en las siguientes fotografías.

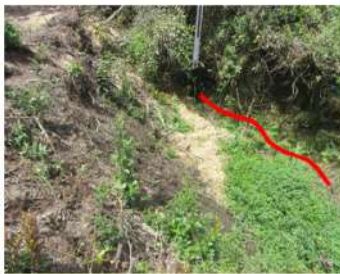
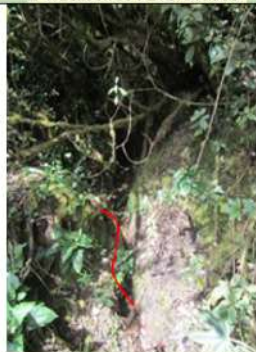
| Resolución 1058 del 12 de junio de 2020 | | |
|---|---|---|
| Sitio de torre 128NN: (finalizado el montaje), en este sitio no se adelantan actividades, sin embargo, respecto a la pata C de la implantación de la torre, en la parte baja del sitio, se identificó un cuerpo de agua (con bajo caudal al momento de la visita). | | |
| <div>Fotografía. Torre 128NN, rastro por el paso del agua centro de torre<br/>coordenadas origen único,<br/>E 4926235.691 N2121936.088</div> <div></div> <div>Fuente: Equipo de Seguimiento Ambiental ANLA, 20 de noviembre de 2022.</div> | <div>Fotografía. Torre 128NN, caída de material de excavación cerca al cuerpo de agua,<br/>coordenadas origen único,<br/>E 4926230.703 N2121941.093</div> <div></div> <div>Fuente: Equipo de Seguimiento Ambiental ANLA, 20 de noviembre de 2022.</div> | |

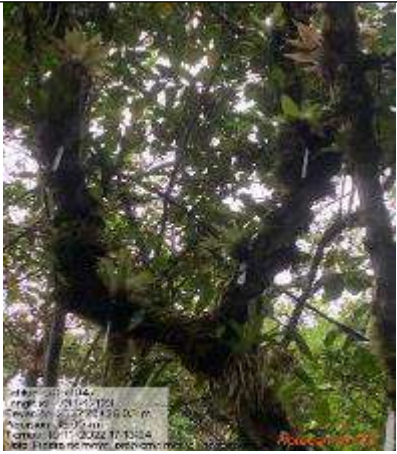
| <b>Fotografía 139.</b> Predio Santa Polania – Tenjo – Cundinamarca Reubicación Epifitas vasculares | <b>Fotografía 140.</b> Predio Santa Polania – Tenjo – Cundinamarca - Reubicación Epifitas vasculares |

De acuerdo con lo anterior, se evidencian avances en el rescate de las bromelias y orquídeas y la reubicación en los predios piedra de moya en Machetá y predio santa polania en Tenjo, sin embargo, no se está dando cumplimiento total al numeral 2,5 y 6, debido a que no se han adelantado las labores de reubicación de los individuos en el predio el lote del municipio de Santa María, por lo tanto, se considera el no cumplimiento de la obligación para el presente periodo de seguimiento.
