| | <b>ACTA REUNIÓN DE CONTROL Y SEGUIMIENTO AMBIENTAL</b> | Fecha: | 21-04-2022 |

**ACTA No. 495 de 2023**

**PROYECTO DENOMINADO:** “Construcción Conectante C1-C2 Unidad Funcional 1 Bucaramanga – Pamplona”

**EXPEDIENTE LAV0046-00-2017**

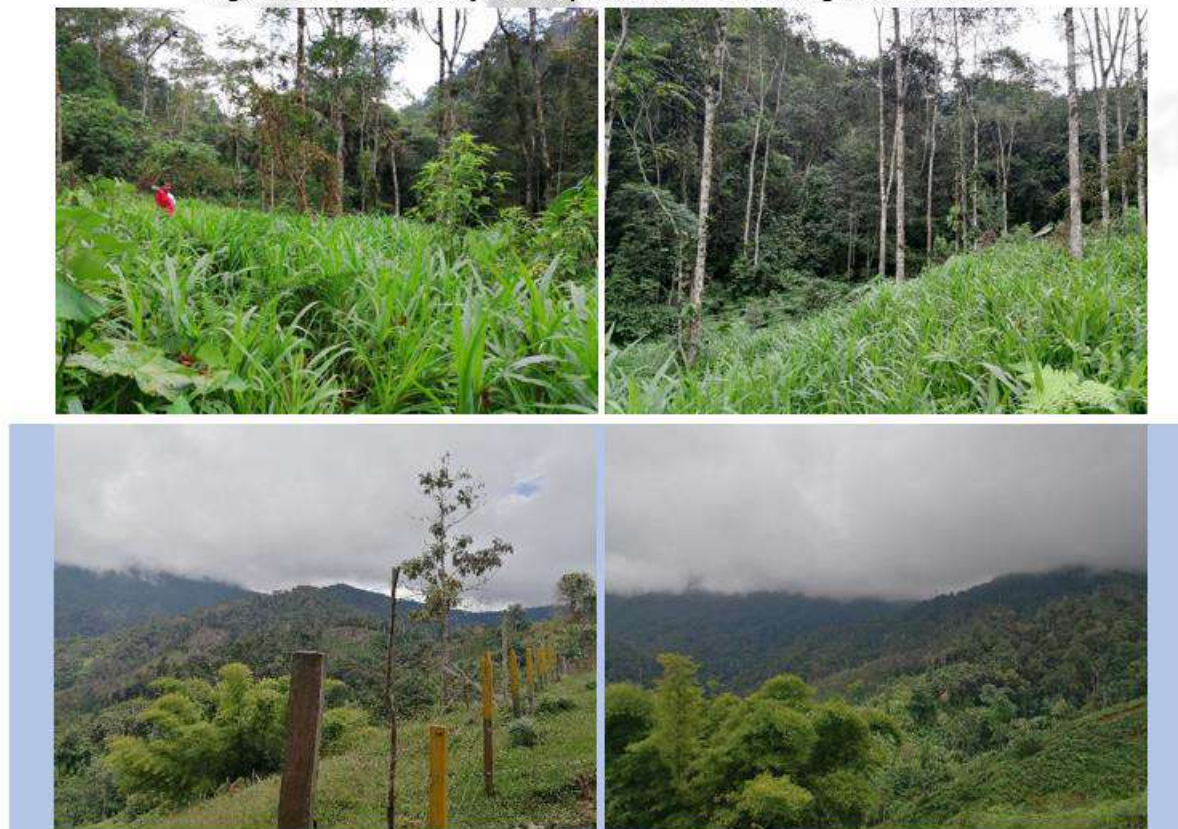
Figura 11B 75 Areas objeto de aplicación de la estrategia cerramiento

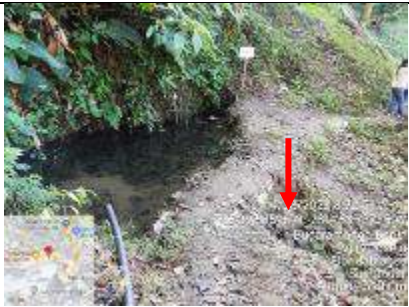
| | | | | <p>Foto. Punto de medición y toma muestra en el nacimiento N10<br/>Coordenadas Magna Sirgas Origen único<br/>E: 4990981.56 N: 2343680.21</p> <p>Fuente. ESA de la ANLA, tomada el 4 de agosto de 2023</p> | <p>Foto. Punto de medición y toma muestra en el nacimiento N7<br/>Coordenadas Magna Sirgas Origen único<br/>E: 4991012 N: 2343772</p> <p>Fuente. ESA de la ANLA, tomada el 4 de agosto de 2023</p> |

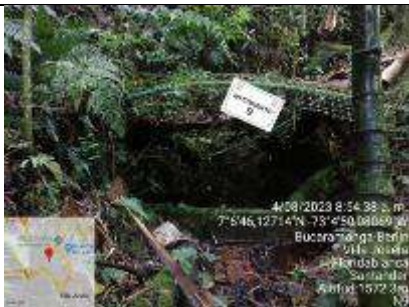
| | | | | <p>Foto. Punto de medición y toma muestra en el nacimiento N8<br/>Coordenadas Magna Sirgas Origen único<br/>E: 4990980 N: 2343905</p> <p>Fuente. ESA de la ANLA, tomada el 4 de agosto de 2023</p> | <p>Foto. Punto de medición y toma muestra en el nacimiento N9<br/>Coordenadas Magna Sirgas Origen único<br/>E: 4991109 N: 2343955</p> <p>Fuente. ESA de la ANLA, tomada el 4 de agosto de 2023</p> |

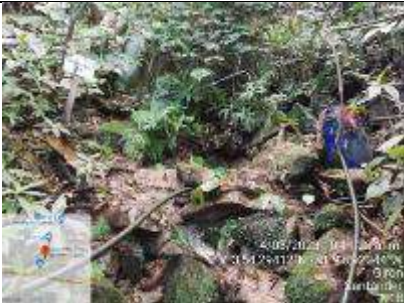
| | | | | <p>En la zona centro del proyecto se inspeccionó los nacimientos N1, N17, N18, N19 y la quebrada Innominada, observando en dichos sitios la señalización y adecuación para la medición y toma de muestra; en el N19 y N18 se evidenció la instalación de tanques o canecas para captación y almacenamiento de agua, los cuales según manifestó la Sociedad, son instalados por terceros ajenos al proyecto; adicionalmente, en el N1 existe infraestructura de almacenamiento de agua que alimenta acueducto veredal de Vericute.</p> |
| | | | Foto. Punto de medición y toma muestra en el nacimiento N19<br>Coordenadas Magna Sirgas Origen único<br>E: 4992335 N: 2342180 | Foto. Punto de medición y toma muestra en el nacimiento N18<br>Coordenadas Magna Sirgas Origen único<br>E: 4992302 N: 2342062 |

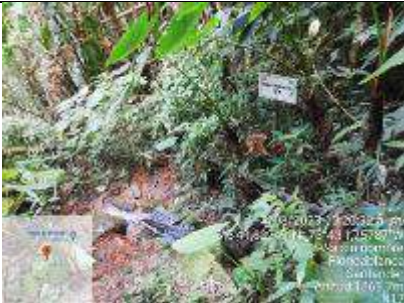
| | | | Foto. Punto de medición y toma muestra en el nacimiento N17<br>Coordenadas Magna Sirgas Origen único<br>E: 4992310 N: 2341972 | Foto. Punto de medición y toma muestra en Quebrada innominada<br>Coordenadas Magna Sirgas Origen único<br>E: 4992316 N: 2341979 |

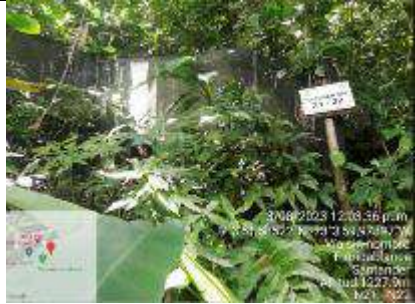
| <p>Así mismo, se verificó los nacimientos N14, N13, N20 y N21-N22 de la zona sur del proyecto evidenciando que se encuentran señalizados y con adecuación para la medición y toma de muestra, con excepción del N20 donde se presentó un deslizamiento por causas ajenas al proyecto que afectó el punto de muestra y la señalización, tal como lo informó la AUTOVÍA BUCARAMANGA PAMPLONA S.A a través de los radicados 2022152736-1-000 del 22 de julio de 2022 y 2022169666-1-000 del 9 de agosto de 2022.</p> | | | | | |
| | | | | <p>Foto. Ubicación y señalización del nacimiento N21-N22<br/>Coordenadas Magna Sirgas Origen único<br/>E: 4992635 N: 2338607</p> <p>Fuente. ESA de la ANLA, tomada el 3 de agosto de 2023</p> | <p>Foto. Punto de monitoreo del N21-N22<br/>Coordenadas Magna Sirgas Origen único<br/>E: 4992635 N: 2338607</p> <p>Fuente. ESA de la ANLA, tomada el 3 de agosto de 2023</p> |

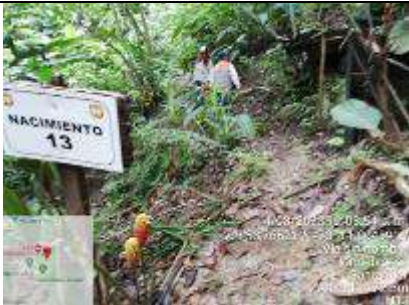
| | | | | Foto. Punto de medición y toma muestra en N14<br>Coordenadas Magna Sirgas Origen único<br>E: 4992545 N: 2338692 | | Foto. Punto de medición y toma muestra en N13<br>Coordenadas Magna Sirgas Origen único<br>E: 4992592 N: 2338683 | |
| <p>Cabe mencionar que durante el recorrido efectuado en la visita de seguimiento no se evidenció en el área colindante de los nacimientos y cuerpos de agua superficiales, materiales sobrantes de excavación o residuos de obra que se asocien al proyecto Conectante C1-C2 debido a que no se ha hecho ningún tipo de intervención en las rondas de protección hídrica.</p> <p>Por otra parte, se continuó realizando la medición diaria de caudal de los Nacimientos, con excepción de los Nacimientos 2, 3, 4, 5, Adicional 1 y Adicional 2 localizados en el predio Casablanca, estos no se han podido monitorear debido a la negativa por parte de la propietaria del predio para permitir el ingreso y llevar a cabo las mediciones desde el día 20 de septiembre de 2021, cuya situación fue reportada en su momento a esta Autoridad Nacional mediante radicado 2022030186-1-000 del 22 de febrero de 2022. El análisis de las mediciones y monitoreos efectuados se plasma en la ficha de seguimiento y monitoreo MCV 2-8.</p> <p>Teniendo en cuenta lo anterior, se considera que para el presente seguimiento AUTOVÍA BUCARAMANGA PAMPLONA S.A.S cumplió con lo establecido en esta medida.</p> | | | | | | | |

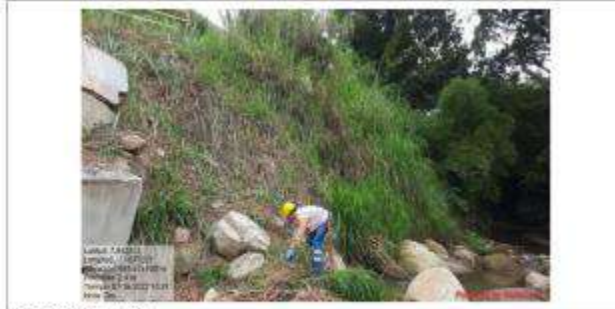
FOTOGRAFIA No: 01  
FECHA: Julio de 2022  
LUGAR: K0+000  
OBSERVACIONES: Recuperación paisajística área previamente intervenida

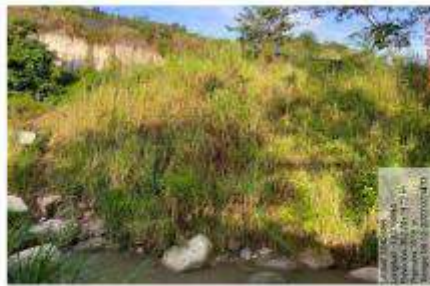
FOTOGRAFIA No: 10  
FECHA: Diciembre de 2022  
LUGAR: K0+000  
OBSERVACIONES: Seguimiento estado recuperación paisajística área previamente intervenida

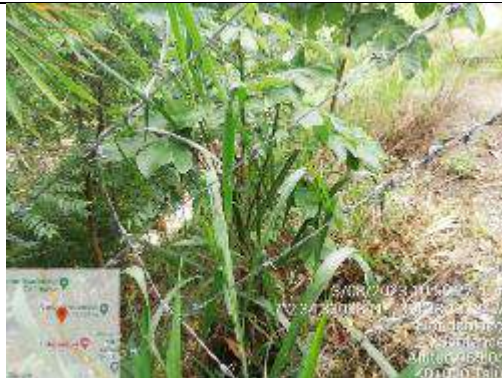
Foto. Revegetalización de talud conformado para acceso provisional al box coulvert del K0+024  
Coordenadas Magna Sirgas Origen único  
E: 4991474 N: 2336232

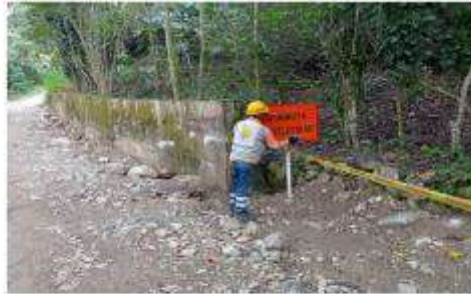
FOTOGRAFIA No. 07  
FECHA: Mayo de 2022  
LUGAR: Vía industrial 6  
OBSERVACIONES: Señalización vial

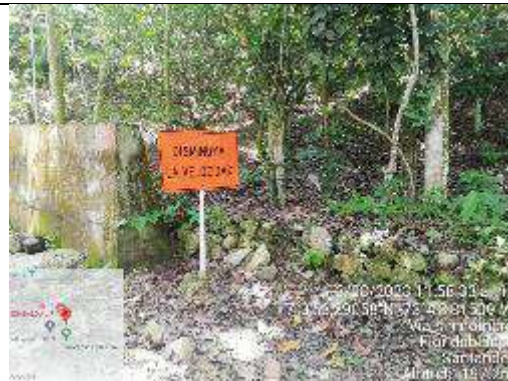
Foto. Señalización vial instalada por la Sociedad en la vía industrial 006  
Coordenadas Magna Sirgas Origen único  
E: 4882125.43 N: 2338784.75

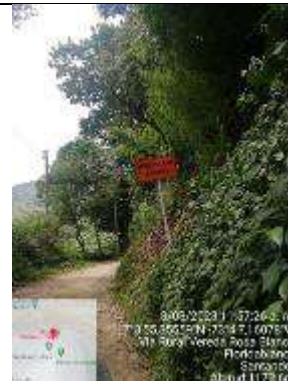
Foto. Señalización vial instalada por la Sociedad en la vía industrial 006  
Coordenadas Magna Sirgas Origen único  
E: 4992420.96 N: 2338713.65

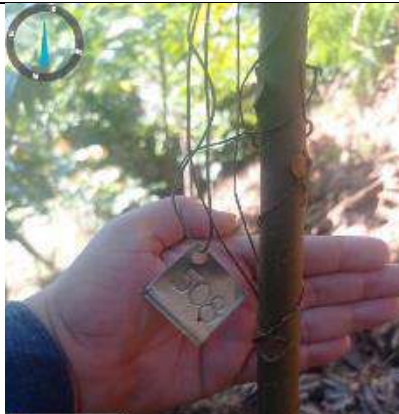
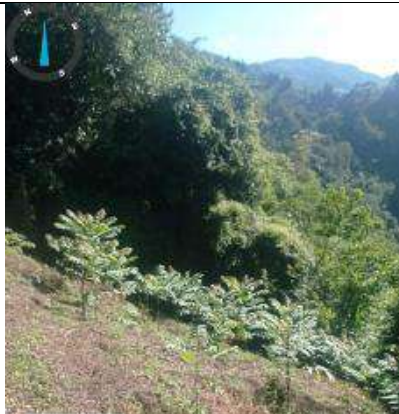
| | | | <p>Durante la visita se seguimiento y control ambiental que se llevó a cabo los días 3 y 4 de agosto de 2023, se pudo determinar los individuos se encuentran debidamente rotulados con placas de aluminio, se observa evidencia de mantenimientos periódicos, buen estado de desarrollo y estado fitosanitario.</p> | | | | |
| | | | <table> <tr> <td> <p>Foto. Placas de Aluminio Brinzales Predio El Palomar</p> <p>4 ago. 2023 8:27:09 a. m.<br/>7°7'1"N -73°3'13"W<br/>164° S<br/>Santander<br/>Altitud: 1750.4m<br/>Reubicación Predio El Palomar-zona 3</p> </td> <td> <p>Foto. Estado general de los brinzales reubicados en el Predio El Palomar</p> <p>4 ago. 2023 8:25:31 a. m.<br/>7°7'1"N -73°3'13"W<br/>22° NE<br/>Santander<br/>Altitud: 1750.4m<br/>Reubicación Predio El Palomar-zona 2</p> </td> </tr> <tr> <td>Fuente. ESA de la ANLA, tomada el 4 de agosto de 2023</td> <td>Fuente. ESA de la ANLA, tomada el 4 de agosto de 2023</td> </tr> </table> | <p>Foto. Placas de Aluminio Brinzales Predio El Palomar</p> <p>4 ago. 2023 8:27:09 a. m.<br/>7°7'1"N -73°3'13"W<br/>164° S<br/>Santander<br/>Altitud: 1750.4m<br/>Reubicación Predio El Palomar-zona 3</p> | <p>Foto. Estado general de los brinzales reubicados en el Predio El Palomar</p> <p>4 ago. 2023 8:25:31 a. m.<br/>7°7'1"N -73°3'13"W<br/>22° NE<br/>Santander<br/>Altitud: 1750.4m<br/>Reubicación Predio El Palomar-zona 2</p> | Fuente. ESA de la ANLA, tomada el 4 de agosto de 2023 | Fuente. ESA de la ANLA, tomada el 4 de agosto de 2023 |

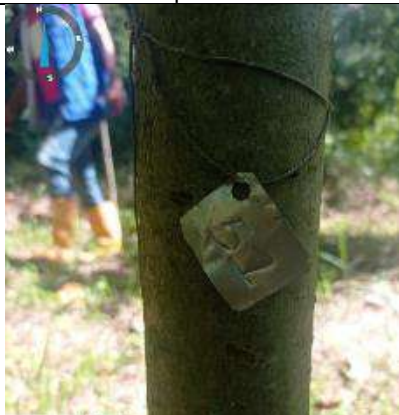
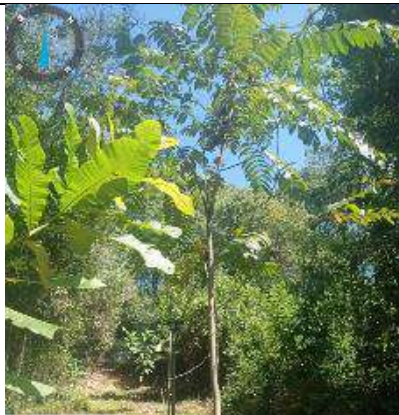
| | | | <table> <tr> <td> <p>Foto. Placas de Aluminio en los Brinzales reubicados en el predio La Esperanza</p> <p>4 ago. 2023 9:32:57 a. m.<br/>7°6'2"N -73°4'46"W<br/>3° N<br/>Santander<br/>Reubicación Predio La Esperanza</p> </td> <td> <p>Foto. Estado general de los brinzales reubicados en el predio La Esperanza</p> <p>4 ago. 2023 9:24:59 a. m.<br/>7°1'37"N -73°3'60"W<br/>316° NW<br/>Santander<br/>Reubicación Predio La Esperanza</p> </td> </tr> <tr> <td>Fuente. ESA de la ANLA, tomada el 4 de agosto de 2023</td> <td>Fuente. ESA de la ANLA, tomada el 4 de agosto de 2023</td> </tr> </table> | <p>Foto. Placas de Aluminio en los Brinzales reubicados en el predio La Esperanza</p> <p>4 ago. 2023 9:32:57 a. m.<br/>7°6'2"N -73°4'46"W<br/>3° N<br/>Santander<br/>Reubicación Predio La Esperanza</p> | <p>Foto. Estado general de los brinzales reubicados en el predio La Esperanza</p> <p>4 ago. 2023 9:24:59 a. m.<br/>7°1'37"N -73°3'60"W<br/>316° NW<br/>Santander<br/>Reubicación Predio La Esperanza</p> | Fuente. ESA de la ANLA, tomada el 4 de agosto de 2023 | Fuente. ESA de la ANLA, tomada el 4 de agosto de 2023 |

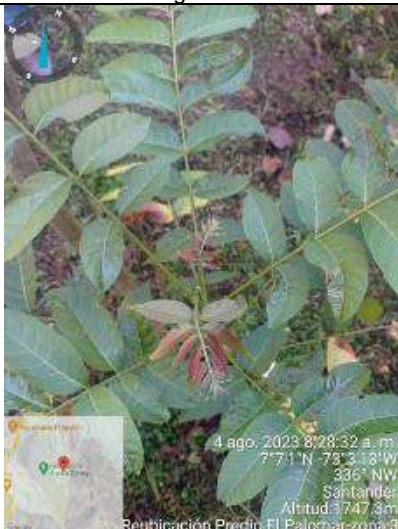
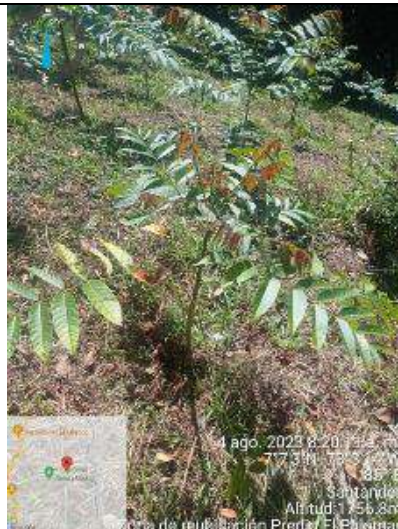
| | | | | <div> <div> <p>Foto. Evidencia de buen desarrollo vegetativo</p> <p>4 ago. 2023 8:28:32 a.m.<br/>7°7'11"N - 73°3'13"W<br/>336° NW<br/>Santander<br/>Altitud: 1747.3m<br/>Reubicación Predio El Palomar zona 3</p> </div> <div> <p>Fuente. ESA de la ANLA, tomada el 4 de agosto de 2023</p> </div> </div> | <div> <div> <p>Foto. Evidencia de buen estado fitosanitario</p> <p>4 ago. 2023 8:28:32 a.m.<br/>7°7'34"N - 73°3'22"W<br/>85° E<br/>Santander<br/>Altitud: 1756.8m<br/>Zona de reubicación Predio El Palomar</p> </div> <div> <p>Fuente. ESA de la ANLA, tomada el 4 de agosto de 2023</p> </div> </div> |

| | | | | <p>Teniendo en cuenta lo observado en la visita, se considera que la sociedad dio cumplimiento a la presente obligación para el periodo de seguimiento.</p> | |

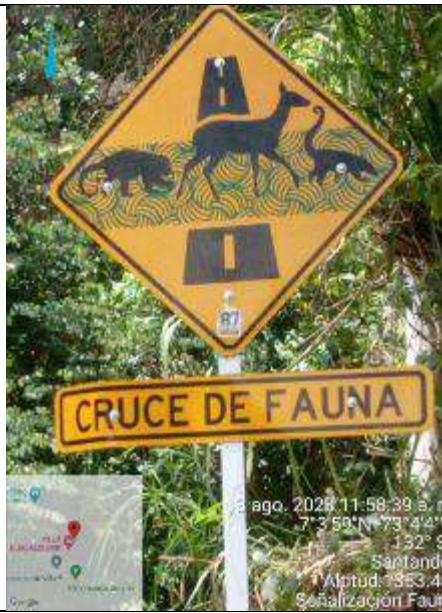
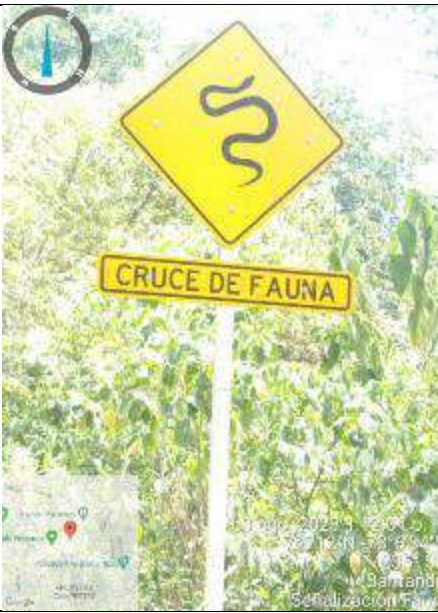
<table><tr> <th>Foto. Señalización de Fauna</th> <th>Foto. Señalización de Fauna</th> </tr></table>

<p>Teniendo en cuenta los soportes presentados por la sociedad y lo observado en la visita de seguimiento y control ambiental los días 3 y 4 de agosto de 2023, se considera que dieron cumplimiento a la presente obligación para el periodo de seguimiento.</p> | Foto. Señalización de Fauna | Foto. Señalización de Fauna |

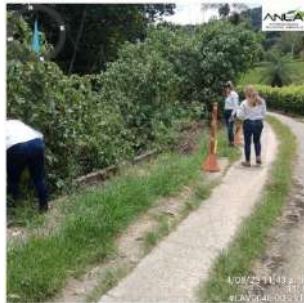
Foto. Ubicación del muro en la vereda Casiano.

Por otra parte, en atención al radicado 2023012919-1-000 del 20 de enero de 2023, en la visita de seguimiento efectuada el 4 de agosto de 2023 se realizó inspección en la vía de acceso hacia el conjunto Altos del Oriente, denominada para el proyecto como vía industrial 003, de la Vereda Casiano Alto, en la cual se observó una sección del muro de contención colapsado; no obstante, la Concesionaria manifestó que, la causa de este deterioro es ajena a las actividades desarrolladas en esta vía debido a que no transitó maquinaria pesada, solo vehículos para transporte de personal y brinzales hacia el predio donde funcionó la oficina de atención al usuario y el vivero del proyecto.

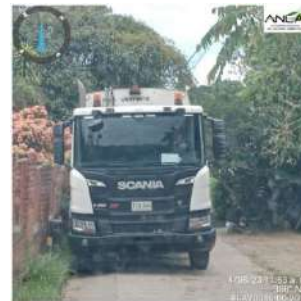
En la visita la Sociedad también informó que desde marzo de 2022 no se usa ni se presta atención en las instalaciones de dicho predio, tal como se pudo corroborar en el recorrido, en donde no se permitió el ingreso por parte de los actuales residentes.

Foto. Placa huella de acceso a conjunto Altos del Oriente y antigua oficina de atención al usuario  
Coordenadas Magna Sirgas Origen único  
E: 4992080.96 N:2337328.33

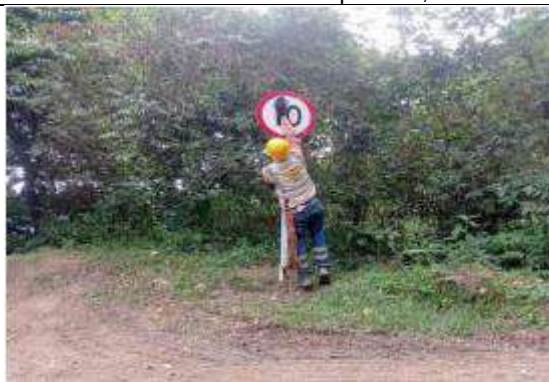
Foto. Inspección, mantenimiento y limpieza de señalización vial

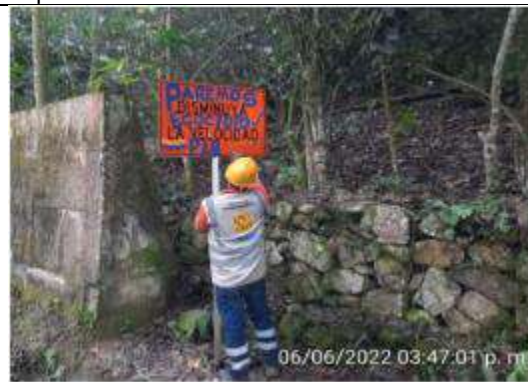
De acuerdo con la información presentada en el ICA 6 y 7, durante el periodo de reporte pese a que no se instaló nueva señalización y que no se adelantaron actividades de obra, ni tránsito de vehículos ni maquinaria pesada, AUTOVÍA BUCARAMANGA PAMPLONA S.A.S realizó inspección, limpieza y mantenimiento a la señalización vial instalada en periodos anteriores para mantenerla en óptimas condiciones, tal como se puede ver en el siguiente registro fotográfico entregado.

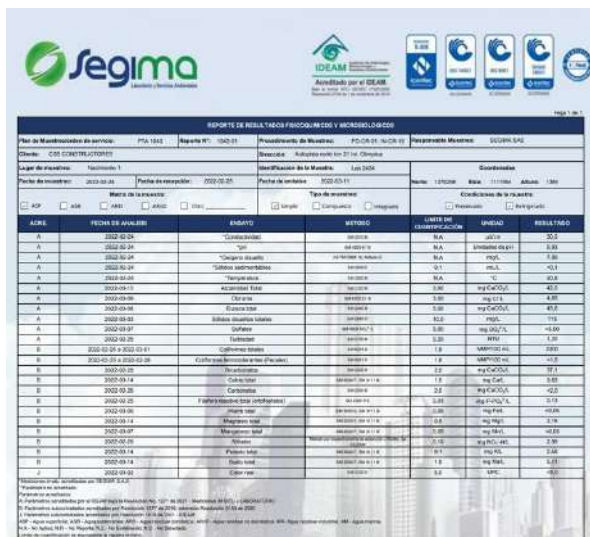
Reporte de resultados de monitoreo físico-químico y microbiológico. Incluye datos de muestra, análisis de laboratorio, y resultados comparados con estándares.

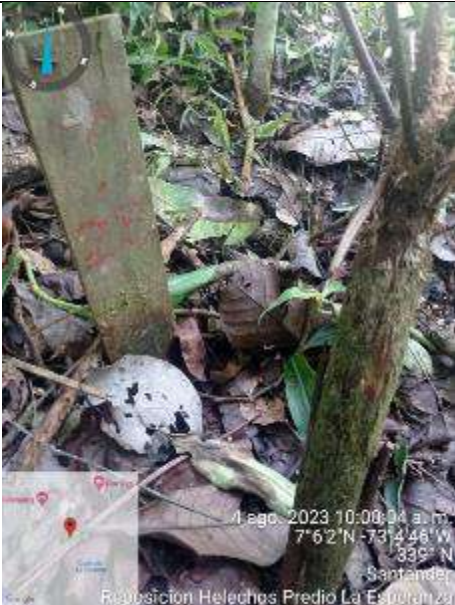
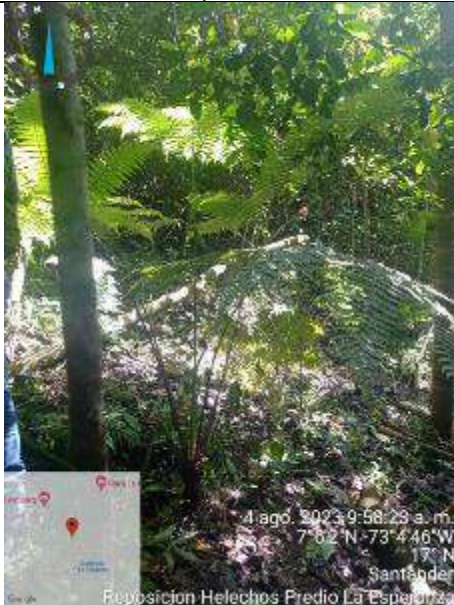
| Foto. Láminas de Madera en el predio La Esperanza | Foto. Estado helechos reubicados en el predio La Esperanza |

Teniendo en cuenta lo anteriormente expuesto se considera que la sociedad ha venido dando cumplimiento a la presente obligación, la cual continuará vigente hasta que se realice la intervención de la totalidad de hectáreas autorizadas o hasta que se informe que no se llevará a cabo más actividades de aprovechamiento forestal como parte del proyecto.

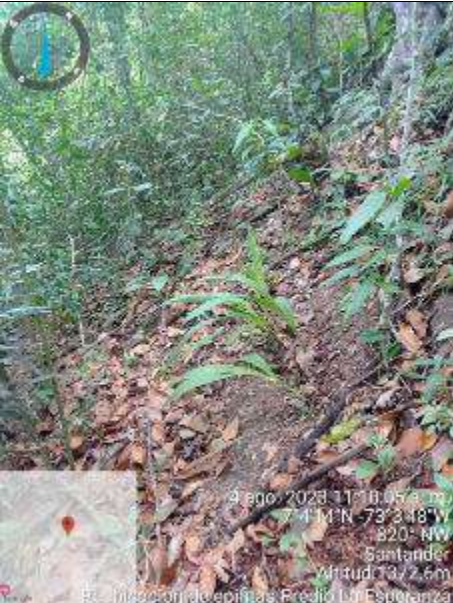
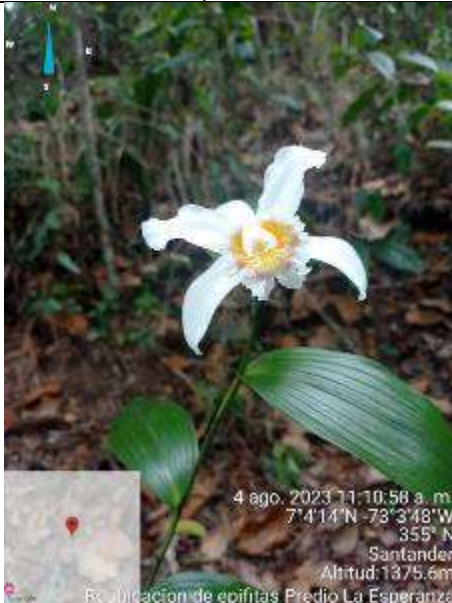
| Foto. Orquídeas Terrestres en el predio La Esperanza | Foto. Orquídea terrestre en floración en el predio La Esperanza |
|---|---|
| <p>4 ago. 2023 11:10:05 a.m.<br/>7°4'11"N - 73°3'48"W<br/>820' NW<br/>Santander<br/>Altitud: 1372.6m<br/>Reubicación de epífitas Predio La Esperanza</p> | <p>4 ago. 2023 11:10:58 a.m.<br/>7°4'14"N - 73°3'48"W<br/>355' N<br/>Santander<br/>Altitud: 1375.6m<br/>Reubicación de epífitas Predio La Esperanza</p> |

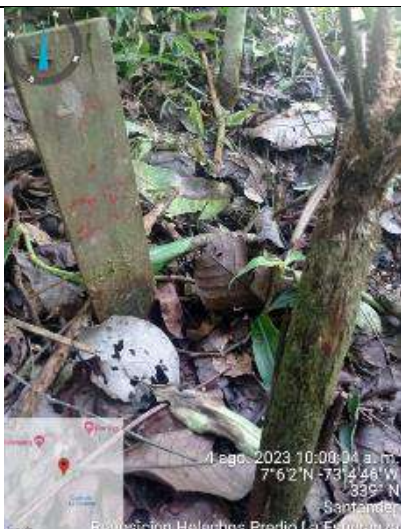
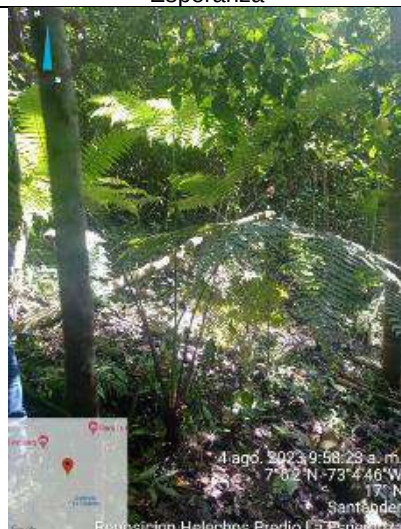
Durante la visita de seguimiento y control ambiental se pudo evidenciar que los individuos se encuentran en buenas condiciones de desarrollo y fitosanitarias, que fueron marcados con láminas de madera enterradas en el suelo y se encuentran vivos en su mayoría.

| Foto. Láminas de Madera en el predio La Esperanza | Foto. Estado helechos reubicados en el predio La Esperanza |

Teniendo en cuenta lo anteriormente expuesto se considera que la sociedad dio cumplimiento a la presente obligación y por lo tanto se da por cumplida y concluida.
