### ACTA No. 368 del 2023

**PROYECTO DENOMINADO:** “Plan de Manejo Ambiental para la Explotación de Calizas en Payandé - La Esmeralda”

**EXPEDIENTE:** LAM1499

**TITULAR DEL INSTRUMENTO DE MANEJO Y CONTROL AMBIENTAL:** CEMEX Colombia S.A.

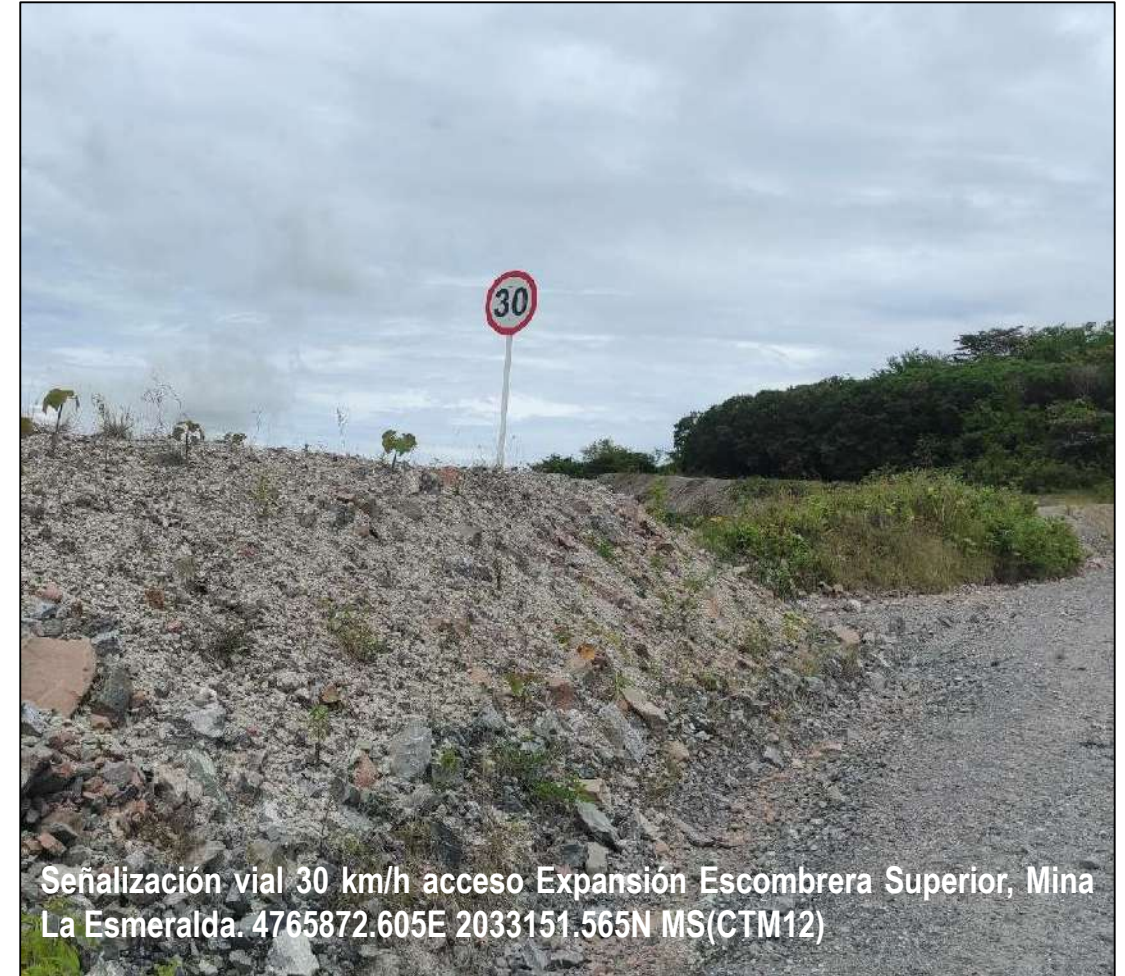
Durante la visita de control y seguimiento ambiental se observó señalización vial para la circulación interna de vehículos que no cumple con lo dispuesto en la medida 2 de la ficha de manejo del PMA.

Señalización vial 30 km/h acceso Expansión Escombrera Superior, Mina La Esmeralda. 4765872.605E 2033151.565N MS(CTM12)

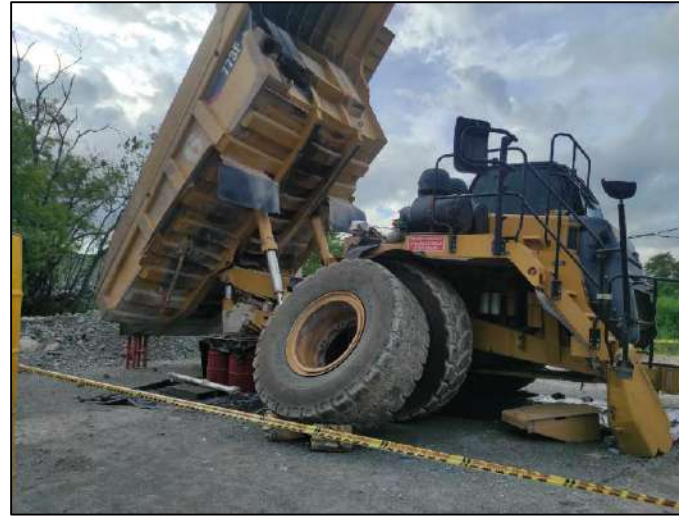
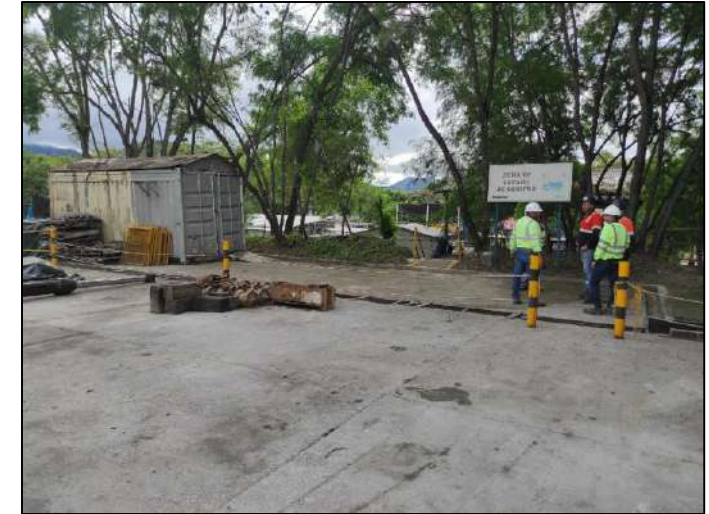
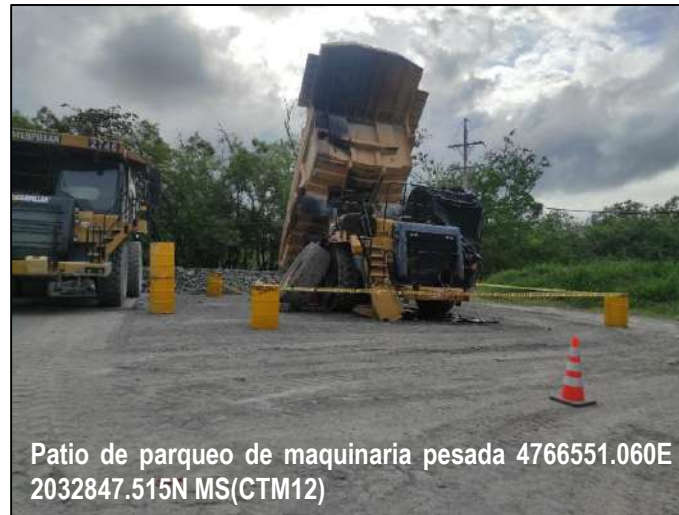
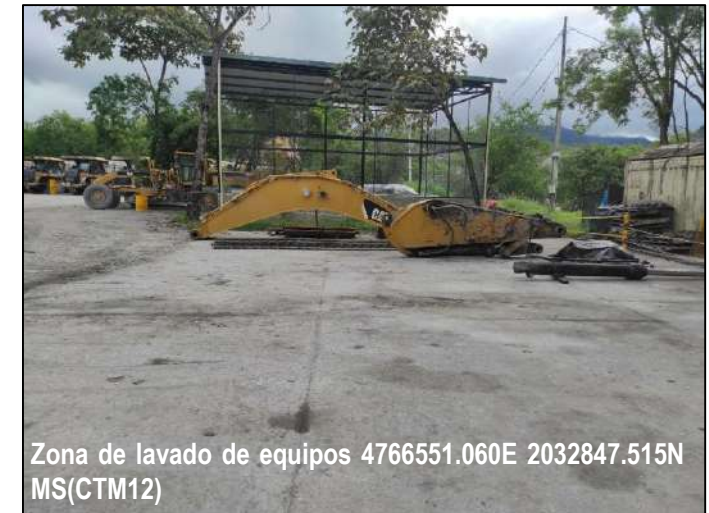
Durante la visita de control y seguimiento ambiental se observó el acopio de repuestos con trazas de lubricantes y mantenimiento a la maquinaria pesada empleada en la operación por el contratista de la mina (EPSA), en áreas distintas a la zona de talleres descrita en el numeral 2.1.3 *Infraestructura, obras y actividades*, de la resolución 00855 del 24 de julio de 2017 por la cual se modificó el plan de manejo ambiental del proyecto.

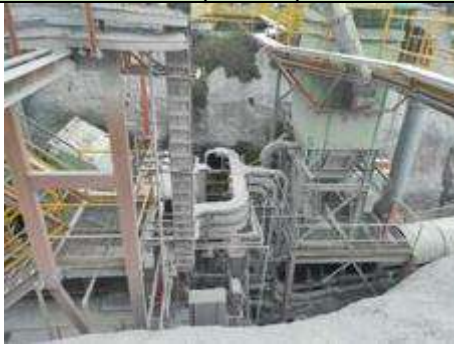
**Fotografía** Planta de trituración Primaria. Mina La Esmeralda. 4766450.396E 2032931.380N MS(CTM12)

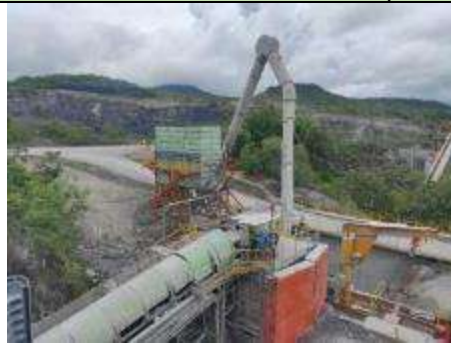
**Fotografía** Planta de trituración Secundaria. Mina La Esmeralda. 4766437.928E 2032958.283N MS(CTM12)

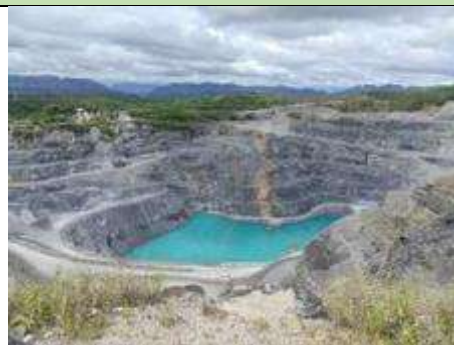
**Fotografía** Mirador avance minero, frente en fondo del PIT inactivo por inundación. 4765791.492E 2032999.759N MS(CTM12)

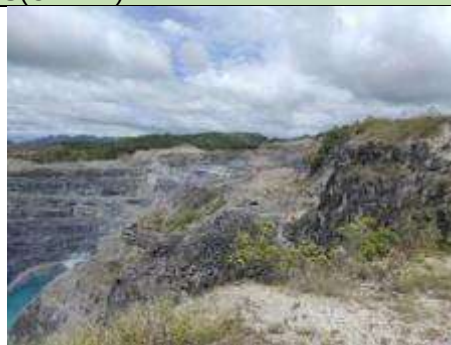
**Fotografía** Mirador avance minero, frente activo Tajo Centro. Mina La Esmeralda 4765791.492E 2032999.759N MS(CTM12)

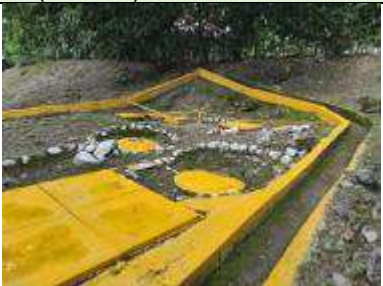
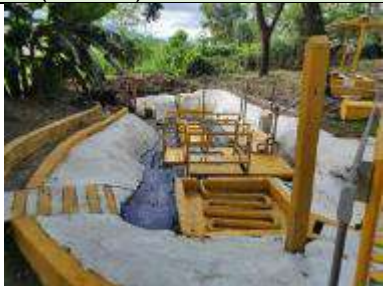
| | | | <p>Asimismo, durante la visita técnica de control y seguimiento ambiental realizada desde el 30 de mayo al 1 de junio de 2023, se observó el estado actual y funcional del sistema que trata las aguas usadas de baterías sanitarias, entre otras fuentes. Es importante indicar que una vez son tratadas dichas aguas, se reúsan en el proceso de triturado mediante el riego por presión (sistema spray) que busca controlar el material particulado generado en la planta.</p> | |
| | | | <p><b>Fotografía. Estado Actual STAR, mina La Esmeralda.</b><br/> 4766496.707E 2032980.898N<br/> MS(CTM12)</p> <p><b>Fuente:</b> Visita de control y seguimiento ambiental realizada por ANLA del 31-05-2023 al 02-06-2023</p> | <p><b>Fotografía. Estado Actual STAR, mina La Esmeralda.</b><br/> 4766496.707E 2032980.898N<br/> MS(CTM12)</p> <p><b>Fuente:</b> Visita de control y seguimiento ambiental realizada por ANLA del 30-05-2023 al 02-06-2023</p> |

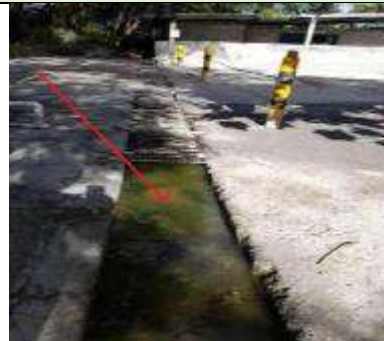
Verificado el “Anexo 4 Soportes \ Ficha-01-STAR \ 01 MTTO Cunetas y Trampa”, se observaron los soportes de los mantenimientos realizados a la red de cunetas y trampas de grasas realizadas en el año 2021 por el contratista EPSA para garantizar el drenaje de las aguas usadas dentro del sistema de tratamiento de aguas residuales de la mina La Esmeralda.

**Fotografía.** Mantenimiento cunetas (Antes) zona de taller, mina La Esmeralda

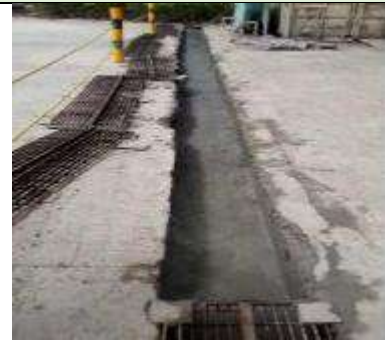
**Fotografía.** Mantenimiento cunetas (Después) zona de taller, mina La Esmeralda

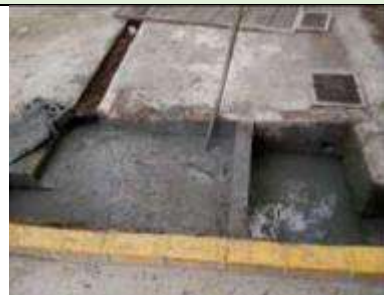
**Fotografía.** Mantenimiento cunetas (Antes) zona de taller, mina La Esmeralda

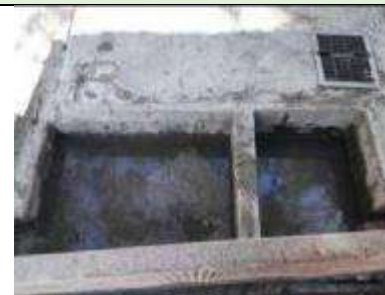
**Fotografía.** Mantenimiento cunetas (Después) zona de taller, mina La Esmeralda

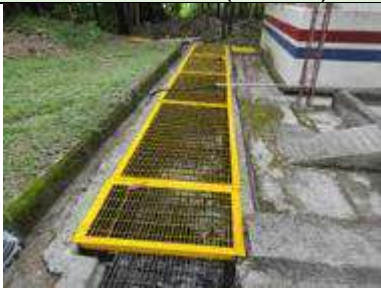
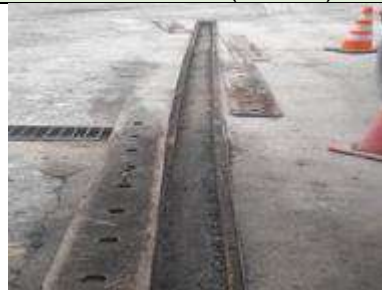
| | | | <p>Asimismo, durante la visita técnica de control y seguimiento ambiental realizada desde el 30 de mayo al 1 de junio de 2023, se observó el estado actual y funcional de la red de cunetas y trampa de grasas instaladas en la zona de taller (antigua y nueva), parqueaderos, punto de almacenamiento de combustible entre otras, la cual opera en óptimas condiciones.</p> <div> <div> <b>Fotografía.</b> Estado actual red de cunetas zona de taller, mina La Esmeralda. 4766531.195E 2032969.635N MS(CTM12)<br/> </div> <div> <b>Fotografía.</b> Estado actual red de cunetas punto almacenamiento de combustible. 4766572.991E 2032951.830N MS(CTM12)<br/> </div> </div> <div> <p><b>Fuente:</b> Visita de control y seguimiento ambiental realizada por ANLA del 31-05-2023 al 02-06-2023</p> <p><b>Fuente:</b> Visita de control y seguimiento ambiental realizada por ANLA del 30-05-2023 al 02-06-2023</p> </div> <p>De esta manera, se concluye que para el periodo objeto de control y seguimiento ambiental, la sociedad cumple con lo dispuesto en las medidas 2 y 3 de la ficha 1. Manejo y Control de efluentes domésticos e industriales.</p> |

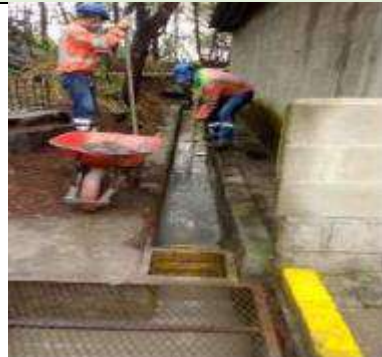
Verificado el “Anexo 4 Soportes \ Ficha-01-STAR \ 01 MTTO Cunetas y Trampa”, se observaron los soportes de los mantenimientos realizados a la red de cunetas y trampas de grasas realizadas en el año 2021 por el contratista EPSA que incluyeron trabajos de limpieza y retiro de grasas y lodos.

**Fotografía.** Retiro de lodos en red de cunetas, mina La Esmeralda

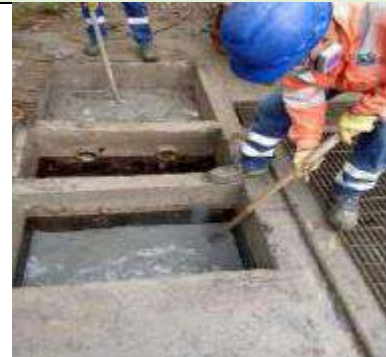
**Fotografía.** Retiro de grasas en trampas, mina La Esmeralda

Asimismo, como lo manifiesta en el análisis de las medidas 2 y 3 de presente ficha, durante la visita técnica de control y seguimiento ambiental realizada desde el 30 de mayo al 1 de junio de 2023, no observó lodos o grasas dentro del sistema que obstruyan el correcto funcionamiento de la red de cunetas y trampa de grasas instaladas en la zona de talleres de la mina La Esmeralda.

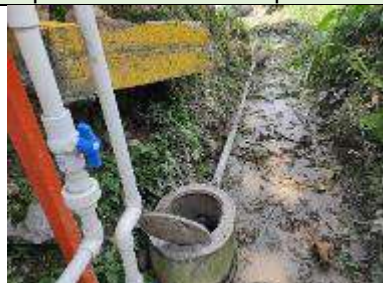
**Fotografía.** Medidor, inicio circuito hidráulico desde PTAR a la planta de trituración primaria

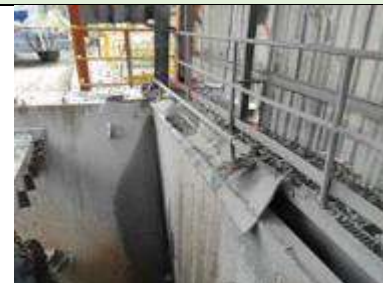
**Fotografía.** Tolla de descarga, punto de llegada circuito hidráulico desde PTAR.

De manera, se concluye que para el periodo objeto de control y seguimiento ambiental, la sociedad cumple con lo dispuesto en las medidas 5 y 6 de la ficha 1. Manejo y Control de efluentes domésticos e industriales.

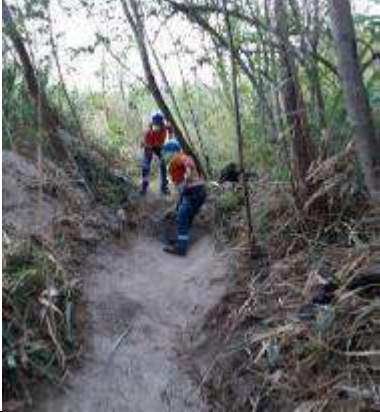
**Fotografía.** Limpieza de cunetas en suelo natural, Escombrera Superior, mina La Esmeralda. Febrero 2021

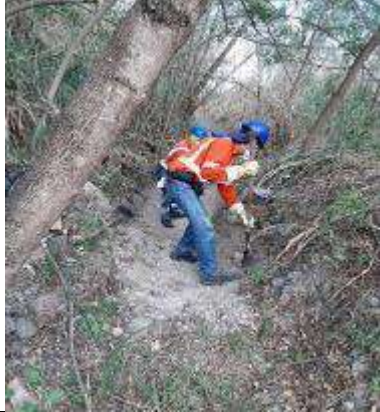
**Fotografía.** Limpieza de cunetas en suelo natural, Escombrera Superior, mina La Esmeralda. Febrero 2021

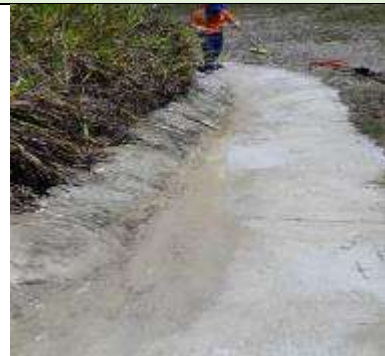
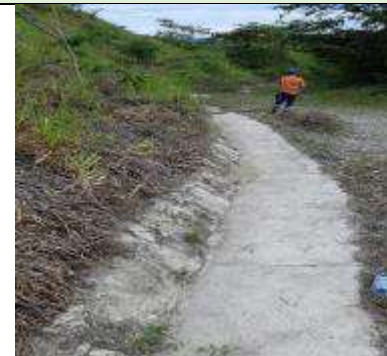
Inferior, mina La Esmeralda. Mayo 2021

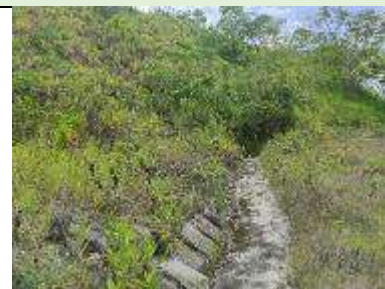
Asimismo, durante la visita técnica de control y seguimiento ambiental realizada desde el 31 de mayo al 2 de junio de 2023, se observó el estado actual y funcional de la red de cunetas construidas en el área de influencia del proyecto, para el manejo de las aguas de escorrentía superficial y control de posibles procesos de socavación del suelo.

**Fotografía.** Estado red de cunetas en concreto Escombrera Superior. 4765533.375E 2032860.714N MS(CTM12)

De esta manera, se concluye que para el periodo objeto de control y seguimiento ambiental, la sociedad cumple con lo dispuesto en las medidas 1 y 2 de la ficha 2. Manejo y Control de depósitos de agua y drenajes superficiales en la Mina.

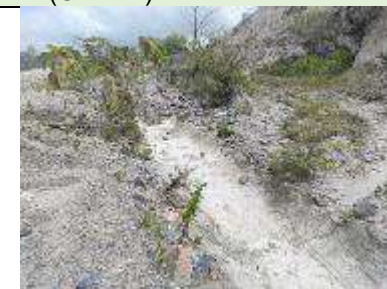
**Fotografía.** Estado red de cunetas en suelo natural Acceso Escombrera Superior. 4765533.375E 2032860.714N MS(CTM12)

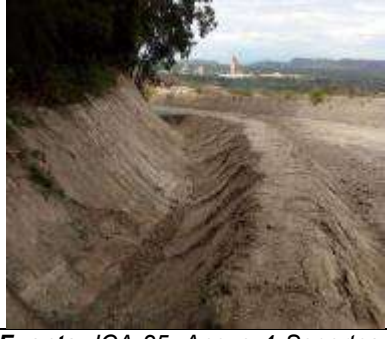
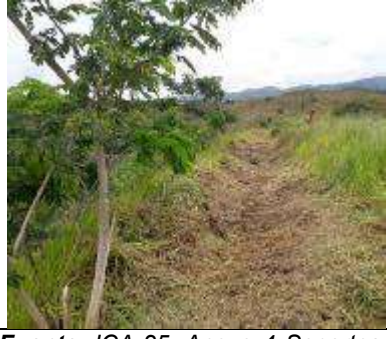
| 3 | X | <p>La sociedad cumple con lo dispuesto en la medida 3 de la presente ficha de manejo para el periodo de seguimiento ambiental. Esto teniendo que, aunque la sociedad no presenta soportes de la gestión en las “<i>Cunetas de recolección en tierra (drenajes internos)</i>”, dentro de los formatos 1a o 1b del ICA-25 (radicado ANLA 2022135346-1-000 del 1 de julio de 2022, en la carpeta <i>B. Anexos \ Anexo 4 Soportes \ Ficha-02-Drenaje \ 02 MTTO Cunetas</i>), se encuentran los registros fotográficos de los trabajos de mantenimiento realizados durante el año 2021 en las cunetas de las vías de acceso y terrazas de las escombreras del proyecto.</p> <div> <div> <p><b>Imagen.</b> Limpieza de cunetas en suelo natural, vía acceso Escombrera Superior, mina La Esmeralda. Julio 2021</p> <p><b>Fuente:</b> ICA 25. Anexo 4 Soportes \ Ficha-02 – Drenaje \ 02 MTTO Cunetas \ 20210712 MTTO_Cunetas</p> </div> <div> <p><b>Imagen.</b> Limpieza de cunetas en suelo natural, corona Escombrera Inferior, mina La Esmeralda. Agosto 2021</p> <p><b>Fuente:</b> ICA 25. Anexo 4 Soportes \ Ficha-02 – Drenaje \ 02 MTTO Cunetas- 1B \ 20210814 MTTO_Cunetas</p> </div> </div> <p>Asimismo, durante la visita técnica de control y seguimiento ambiental realizada desde el 31 de mayo al 2 de junio de 2023, se observó el estado actual y funcional de la red de cunetas construidas en suelo natural en la parte alta de las escombreras inferior, retrolenado de puzolana y vías de acceso del área de influencia del proyecto, para el manejo de las aguas de escorrentía superficial y control de posibles procesos de socavación del suelo.</p> <div> <div> <p><b>Fotografía.</b> Estado actual terrazas Retrolenado Puzolana. 4766930.767E 2032965.662N MS(CTM12)</p> </div> <div> <p><b>Fotografía.</b> Estado actual terrazas Escombrera inferior, mina La Esmeralda. 4766593.676E 2032804.719N MS(CTM12)</p> </div> </div> |

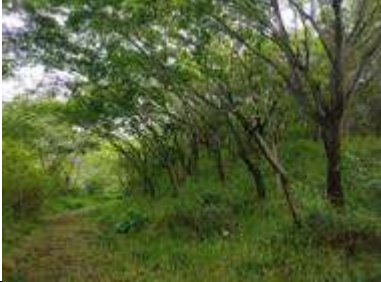
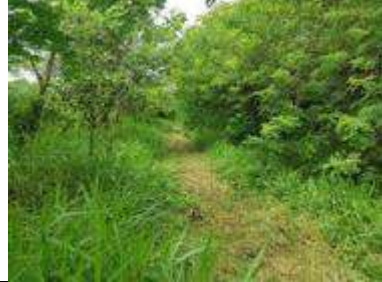
| | | | <p>Es importante señalar que, tanto en la escombrera inferior como en el retrolleado de puzolana, el proceso de revegetalización presenta coberturas con especies arbóreas altas y fuertes, por lo que ya no se requieren trabajos de mantenimiento en los drenajes en suelo natural para el manejo de las aguas de escorrentía superficial.</p> <p>De esta manera, se concluye que para el periodo objeto de control y seguimiento ambiental, la sociedad cumple con lo dispuesto en la medida 3 de la ficha 2. Manejo y Control de depósitos de agua y drenajes superficiales en la Mina.</p> | |

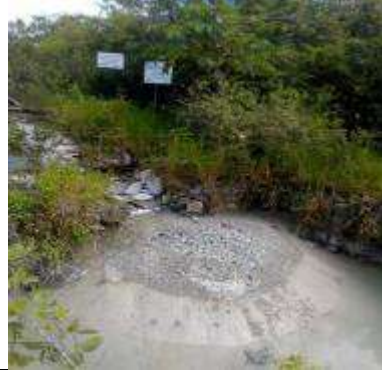
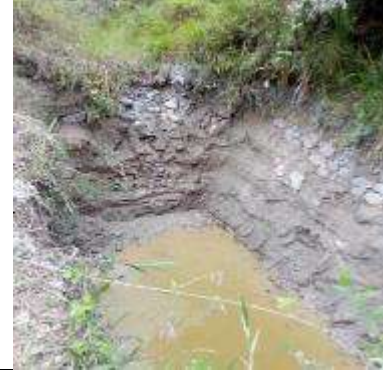
Asimismo, durante la visita técnica de control y seguimiento ambiental, la sociedad manifestó que periódicamente, y dependiendo de las precipitaciones en el área, se realiza el mantenimiento de esta infraestructura, con el uso de maquinaria amarilla tipo volquetas y retroexcavadora para la remoción del material acumulado. Dicho material es transportado hasta la expansión de la escombrera superior donde se dispone con el suelo estéril retirado de los frentes de trabajo.

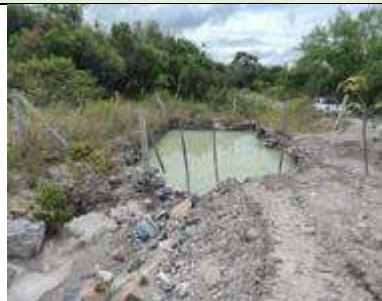
Es importante indicar que por las precipitaciones en el área del proyecto durante los días previos a la visita de seguimiento no fue posible evidenciar la capacidad real de retención de sedimentos de estos elementos hidráulicos del proyecto, sin embargo, se observó la existencia de cerramientos en alambre púa y la señalización informativa para prevenir la circulación libre de personal externo al proyecto o fauna silvestre.

**Fotografía.** Sedimentador  
acceso Escombrera Superior.  
4766040.025E 2033286.106N  
MS(CTM12)

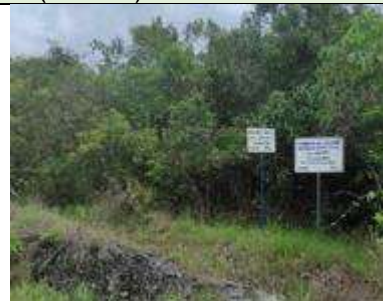
**Fotografía.** Señalización  
informativa sedimentador acceso  
Escombrera Superior.  
4766040.025E 2033286.106N  
MS(CTM12)

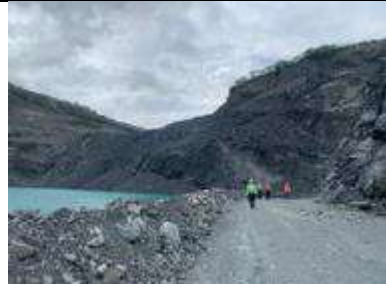
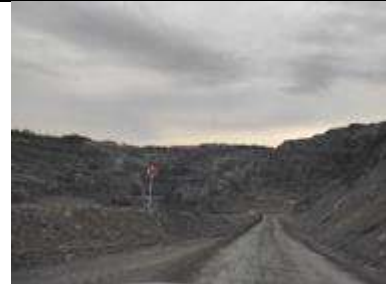
| 6 | X | | <p>La sociedad cumple con lo dispuesto en la medida 6 de la presente ficha de manejo para el periodo de seguimiento ambiental. Esto teniendo que, aunque en los formatos 1a o 1b del ICA-25 (radicado ANLA 2022135346-1-000 del 1 de julio de 2022) la sociedad no presenta soportes de la gestión en las <i>“Manejo de aguas lluvias que caen directamente sobre la canteras”</i>, durante la visita de control y seguimiento ambiental realizada desde el 31 de mayo al 2 de junio de 2023, esta Autoridad, observó que dentro del pit minero todas las aguas de escorrentía superficial, y aquellas que producto del avance minero afloran en los taludes de los frentes de trabajo, son conducidas por cunetas en suelo natural que conectan por gravedad con el fondo de la cantera. Dichas aguas son bombeadas al reservorio del proyecto con el apoyo de un equipo conformado dos motobombas de combustión que emplean diésel, mangueras en polietileno y tubería metálica con un diámetro de 6 pulgadas aproximadamente. Sin embargo, en atención a la medida cautelar interpuesta mediante derecho de petición (23840 del 21 de diciembre de 2022) por la Personería Municipal de San Luis, la sociedad suspendió el bombeo el 19 de abril de 2023, hasta la obtención del permiso de captación de aguas que se encuentra en trámite ante la Corporación Autónoma Regional del Tolima. En este sentido, esta Autoridad fue informada de manera verbal por la oficina de técnica de Corporación, que el acto administrativo que otorga el respectivo permiso se encuentra próximo a salir.</p> <div> <div> <p><b>Fotografía.</b> Cunetas en suelo natural dentro del pit minero, mina La Esmeralda. 4766138.222E 2032750.468N MS(CTM12)</p> <p><b>Fuente:</b> Visita de control y seguimiento ambiental realizada por ANLA del 31-05-2023 al 02-06-2023</p> </div> <div> <p><b>Fotografía.</b> Vías internas PIT con cunetas en suelo natural, mina La Esmeralda. 4765872.605E 2033151.565N MS(CTM12)</p> <p><b>Fuente:</b> Visita de control y seguimiento ambiental realizada por ANLA del 31-05-2023 al 02-06-2023</p> </div> </div> |

| | | | De esta manera, se concluye que para el periodo objeto de control y seguimiento ambiental, la sociedad cumple con lo dispuesto en la medida 6 de la ficha 2. Manejo y Control de depósitos de agua y drenajes superficiales en la Mina. |

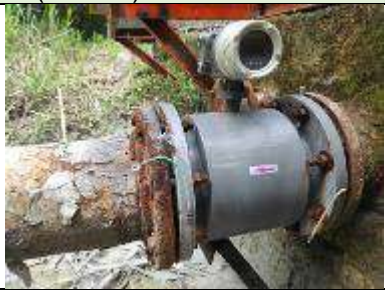
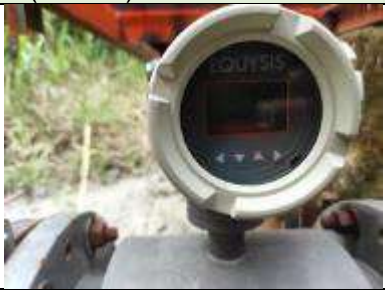
| 7 | X | | <p>La sociedad cumple con lo dispuesto en la medida 7 de la presente ficha de manejo para el periodo de seguimiento ambiental. Esto teniendo que, aunque la sociedad no presenta soportes de la gestión en la “<i>instalación del Instrumento de medición del volumen de agua tratada en el efluente del sistema de tratamiento, tomar registros mensuales de volumen de agua tratada</i>”, dentro de los formatos 1a o 1b del ICA-25 (radicado ANLA 2022135346-1-000 del 1 de julio de 2022), durante la visita de control y seguimiento ambiental realizada del 31 de mayo al 2 de junio de 2023, esta Autoridad, observó la instalación de los elementos de medición digital del agua vertida desde el reservorio al drenaje El Salado. Sin embargo, en atención a la medida cautelar interpuesta mediante derecho de petición (23840 del 21 de diciembre de 2022) por la Personería Municipal de San Luis, la sociedad suspendió el bombeo el 19 de abril de 2023, hasta la obtención del permiso de captación de aguas.</p> <div style="display: flex; justify-content: space-around;"> <div style="border: 1px solid black; padding: 5px; width: 45%;"> <p><b>Fotografía.</b> Instrumento medición digital vertimiento a Drenaje El Salado, mina La Esmeralda. 4766480.321E 2033076.583N MS(CTM12)</p> <p><b>Fuente:</b> Visita de control y seguimiento ambiental realizada por ANLA del 31-05-2023 al 02-06-2023</p> </div> <div style="border: 1px solid black; padding: 5px; width: 45%;"> <p><b>Fotografía.</b> Instrumento medición digital vertimiento a Drenaje El Salado, mina La Esmeralda. 4766480.321E 2033076.583N MS(CTM12)</p> <p><b>Fuente:</b> Visita de control y seguimiento ambiental realizada por ANLA del 31-05-2023 al 02-06-2023</p> </div> </div> <p>De manera, se concluye que para el periodo objeto de control y seguimiento ambiental, la sociedad cumple con lo dispuesto en la medida 7 de la ficha 2. Manejo y Control de depósitos de agua y drenajes superficiales en la Mina.</p> |

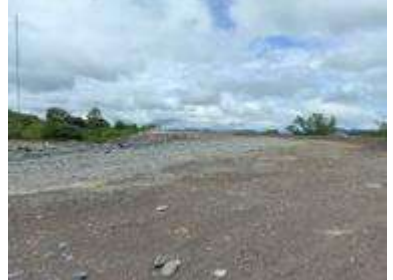
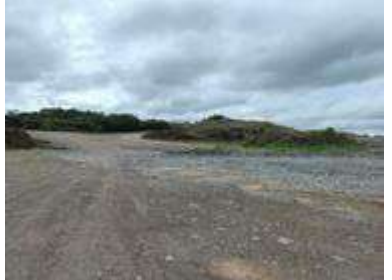
| | | | <p>De acuerdo a lo expresado por el equipo técnico de la sociedad, para la conformación de las terrazas de la escombrera se tiene previsto que se realice el tendido de material por fases adosadas, en capas que no superen los 0.80 m para lograr una compactación promedio del orden del 22%, con el uso de un tractor de orugas.</p> <p>Asimismo, es importante indicar que por el avance minero que hace necesario el acopio temporal de material de producción en las bermas o vías de acceso al Retrolleado Pit – Chicalá Primera Etapa, no fue posible ingresar para verificar el estado actual de la zona de disposición de material.</p> <p>De esta manera, se concluye que para el periodo objeto de control y seguimiento ambiental, la sociedad cumple con lo dispuesto en la medida 1 de la ficha 2. Control de Erosión.</p> | |

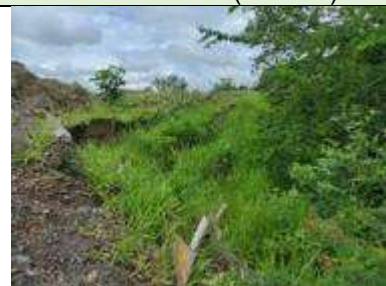
Durante la visita técnica de control y seguimiento ambiental realizada del 31 de mayo al 2 de junio de 2023, se observó que en la zona de la extensión de la Escombrera Superior Etapa 1 (E1ET1) que presenta taludes expuestos a procesos erosivos, la sociedad ha iniciado la instalación de trinchos en madera que generen condiciones de estabilidad geotécnica y faciliten el proceso de revegetalización.

**Fotografía.** Instalación de trinchos en madera, Extensión de la Escombrera Superior Etapa 1 (E1ET1), mina La Esmeralda. 4765533.375E 2032860.714N MS(CTM12)

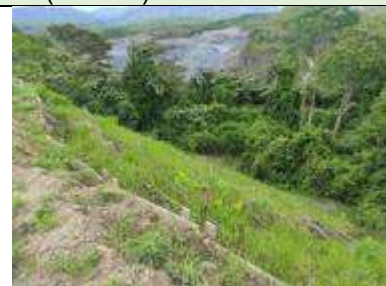
**Fotografía.** Instalación de trinchos en madera, Extensión de la Escombrera Superior Etapa 1 (E1ET1), mina La Esmeralda. 4765533.375E 2032860.714N MS(CTM12)

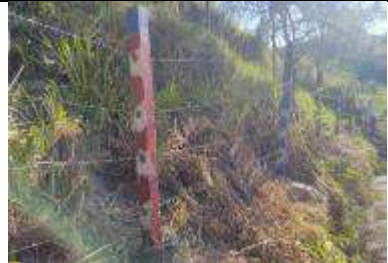
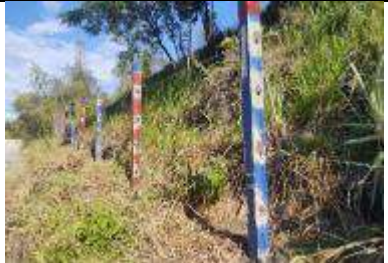
Adicionalmente, las zonas donde se adelantan proceso de siembra de semillas y plántulas, se han aislado con cerca en alambre púa y postes en concreto para evitar el tránsito de animales y personas.

| | | | <b>Fotografía.</b> Cerca en alambre en zonas revegetalizadas, Escombrera Superior, mina La Esmeralda<br> | <b>Fotografía.</b> Cerca en alambre en zonas revegetalizadas, Escombrera Superior, mina La Esmeralda<br> |

| | | | <p>De esta manera, se concluye que para el periodo objeto de control y seguimiento ambiental, la sociedad cumple con lo dispuesto en la medida 2 de la ficha 2. Control de Erosión.</p> | |

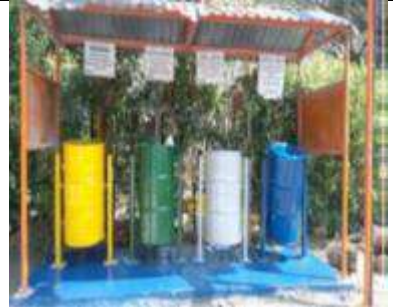
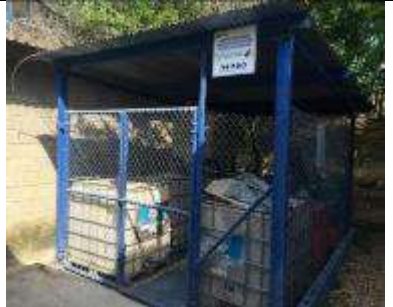
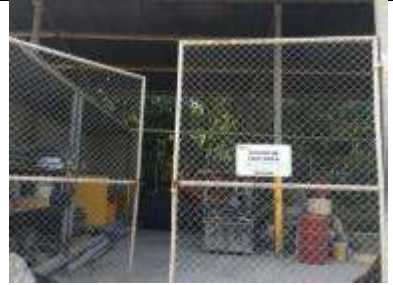
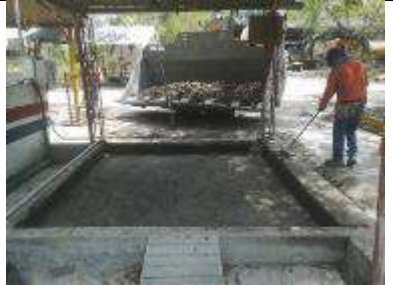
| 2 | X | | <p>La sociedad cumple con lo dispuesto en la medida 2 de la presente ficha de manejo para el periodo de seguimiento ambiental. Lo anterior teniendo que, en el formato 1a del ICA-25 (radicado ANLA 2022135346-1-000 del 1 de julio de 2022), se indica que en el semestre A y B de 2021, mediante inspecciones se verificó la existencia de canecas para la segregación de residuos clasificándolos en aprovechables, no aprovechables, además de disponer de sitios de almacenamiento temporal de los residuos peligrosos, como lo establece el protocolo para el manejo de residuos sólidos de la Mina La Esmeralda (Anexo 4 Soportes \ Ficha 05 Residuos \ 01 Protocolo del ICA 25).</p> <div> <div> <p><b>Fotografía.</b> Punto ecológico, Acopio contiguo a Talleres de la Mina La Esmeralda.</p> <p><b>Fuente:</b> ICA 25, Anexo 4 Soportes \ Ficha 05 Residuos \ 01 Protocolo</p> </div> <div> <p><b>Fotografía.</b> Punto de acopio temporal de residuos peligrosos EPSA, Mina La Esmeralda.</p> <p><b>Fuente:</b> ICA 25, Anexo 4 Soportes \ Ficha 05 Residuos \ 01 Protocolo</p> </div> <div> <p><b>Fotografía.</b> Punto de acopio temporal de chatarra, Mina La Esmeralda.</p> <p><b>Fuente:</b> ICA 25, Anexo 4 Soportes \ Ficha 05 Residuos \ 01 Protocolo</p> </div> <div> <p><b>Fotografía.</b> Punto de secado de lodos trampa de grasas, Mina La Esmeralda.</p> <p><b>Fuente:</b> ICA 25, Anexo 4 Soportes \ Ficha 05 Residuos \ 01 Protocolo</p> </div> </div> |

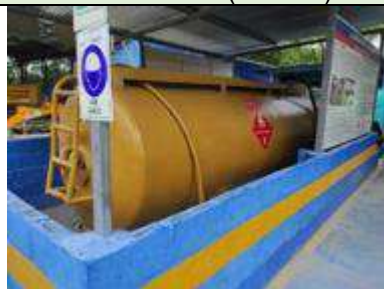
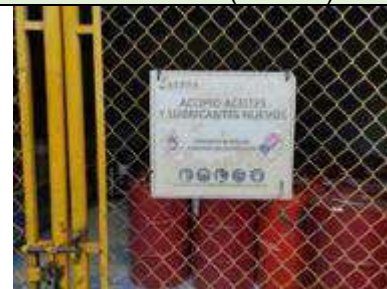
| | | | <p>Es importante indicar que, durante la visita de control y seguimiento ambiental realizada del 31 de mayo al 2 de junio de 2023, se observó que tanto en la zona administrativa como la zona operativa se dispone de puntos adecuados para el almacenamiento temporal de los residuos descritos, y estos se encuentra en buen estado, demarcados y señalizados.</p> <div> <div> <b>Fotografía.</b> Punto de acopio aceites usados, Mina La Esmeralda. 4766531.035E 2032911.367N MS(CTM12)</div> <div> <b>Fuente:</b> Visita de control y seguimiento ambiental realizada por ANLA del 30-05-2023 al 01-06-2023 </div> </div> <div> <div> <b>Fotografía.</b> Punto de acopio aceites nuevos, Mina La Esmeralda. 4766583.751E 2032909.121N MS(CTM12)</div> <div> <b>Fuente:</b> Visita de control y seguimiento ambiental realizada por ANLA del 30-05-2023 al 01-06-2023 </div> </div> <p>Por lo anterior, se concluye que para el periodo objeto de control y seguimiento ambiental, la sociedad cumple con lo dispuesto en la medida 2 de la ficha 5. Gestión Integral de Residuos Sólidos Domésticos y Peligrosos</p> |

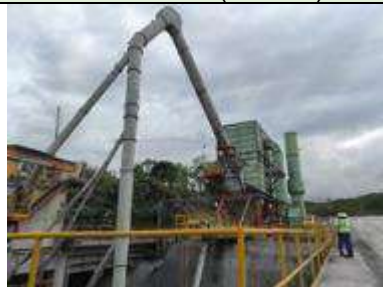
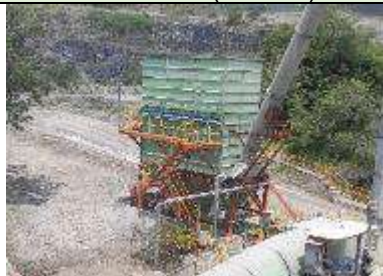
| | | <p>Asimismo, durante la visita de control y seguimiento ambiental realizada desde el 31 de mayo al 2 de junio de 2023, se observó el estado actual del sector donde se ubican los filtros de manga dentro de la planta de triturado, en este sentido, no se observaron fugas de material particulado por deterioro o falta de mantenimiento de la infraestructura.</p> <div> <div> <b>Fotografía.</b> Planta de triturado, sector filtros de manga, Mina La Esmeralda. 4766436.543E 2032979.405N MS(CTM12) </div> <div> <b>Fuente:</b> Visita de control y seguimiento ambiental realizada por ANLA del 31-05-2023 al 02-06-2023 </div> </div> <div> <div> <b>Fotografía.</b> Planta de triturado, sector filtros de manga, Mina La Esmeralda. 4766436.543E 2032979.405N MS(CTM12) </div> <div> <b>Fuente:</b> Visita de control y seguimiento ambiental realizada por ANLA del 31-05-2023 al 02-06-2023 </div> </div> <p>De esta manera, se concluye que para el periodo objeto de control y seguimiento ambiental, la sociedad cumple con lo dispuesto en la medida 4 de la ficha 6. Manejo de Material particulado, gases, ruido y vibraciones.</p> |

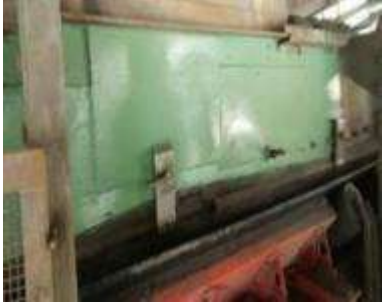
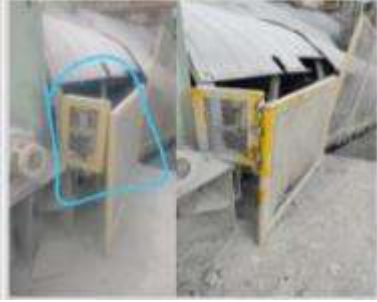
| | | | <p>Durante la visita de control y seguimiento ambiental realizada del 31 de mayo al 2 de junio de 2023, se observó el estado funcional y óptimo de la banda transportadora de material, la cual opera de manera silenciosa y hermética.</p> | |

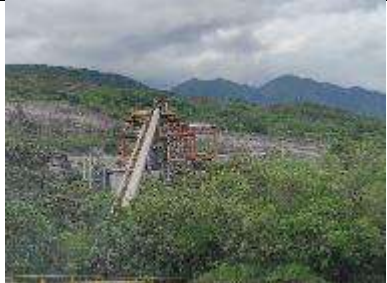
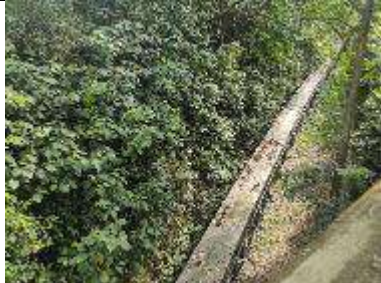
| | | | <p><b>Fotografía.</b> Tolva de entrega material a banda transportadora de Caliza. Mina La Esmeralda. 4766436.543E 2032979.405N MS(CTM12)</p> <p><b>Fuente:</b> Visita de control y seguimiento ambiental realizada por ANLA del 31-05-2023 al 02-06-2023</p> | <p><b>Fotografía.</b> Banda transportadora de Caliza desde la Mina La Esmeralda a la Planta de cemento Caracolito. 4766540.849E 2033371.852N MS(CTM12)</p> <p><b>Fuente:</b> Visita de control y seguimiento ambiental realizada por ANLA del 31-05-2023 al 02-06-2023</p> |

| | | | <p>De esta manera, se concluye que para el periodo objeto de control y seguimiento ambiental, la sociedad cumple con lo dispuesto en las medidas 5 y 7 de la ficha 6. Manejo de Material particulado, gases, ruido y vibraciones.</p> | |

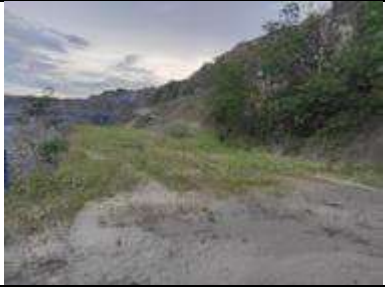
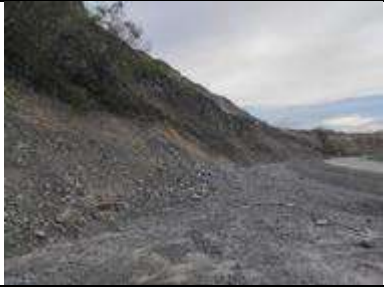
| 2 | X | <p>La sociedad cumple con lo dispuesto en la medida 2 de la presente ficha de manejo para el periodo de seguimiento ambiental. Esto teniendo que, aunque la sociedad no presenta soportes de las “<i>características morfométricas del Tajo de avance de la explotación y del Tajo final de explotación</i>”, dentro de los formatos 1a o 1b del ICA-25 (radicado ANLA 2022135346-1-000 del 1 de julio de 2022), durante la visita de control y seguimiento ambiental realizada del 31 de mayo al 2 de junio de 2023, se observó la conformación de los taludes y bermas con pendientes suaves y de fácil acceso, que permiten el desarrollo de trabajos paisajísticos y la revegetalización de superficies con el fin de integrar estas áreas al medio, mitigando el impacto visual generado.</p> | |
| | | <p><b>Fotografía.</b> Conformación geométrica de taludes y bermas para el inicio de trabajos paisajísticos PIT minero. 4765872.605E 2033151.565N MS(CTM12).</p> <p><b>Fuente:</b> Visita de control y seguimiento ambiental realizada por ANLA del 31-05-2023 al 02-06-2023</p> | <p><b>Fotografía.</b> Conformación geométrica de taludes y bermas para el inicio de trabajos paisajísticos PIT minero, Mina La Esmeralda. 4765872.605E 2033151.565N MS(CTM12).</p> <p><b>Fuente:</b> Visita de control y seguimiento ambiental realizada por ANLA del 31-05-2023 al 02-06-2023</p> |

| | | <p>Por lo anterior, se concluye que para el periodo objeto de control y seguimiento ambiental, la sociedad cumple con lo dispuesto en la medida 2 de la ficha 9. Cumplimiento del Diseño Geométrico de la Explotación</p> | |

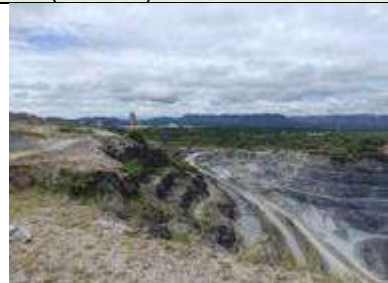
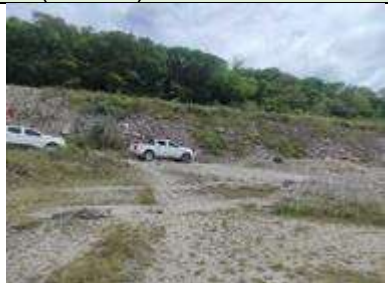
| 3 | X | <p>La sociedad cumple con lo dispuesto en la medida 3 de la presente ficha de manejo para el periodo de seguimiento ambiental. Esto teniendo que, aunque la sociedad no presenta soportes de las “<i>características morfométricas del Tajo de avance de la explotación y del Tajo final de explotación</i>”, dentro de los formatos 1a o 1b del ICA-25 (radicado ANLA 2022135346-1-000 del 1 de julio de 2022), durante la visita de control y seguimiento ambiental realizada desde el 31 de mayo al 2 de junio de 2023, se observó la zona perimetral del PIT minero, sin la evidencia de procesos de remoción en masa o el inicio de focos de erosión por fuera del PIT.</p> |
| | | <div><div><b>Fotografía.</b> Panorámica geotécnica y paisajística del PIT minero, Mina La Esmeralda. 4765791.492E 2032999.759N MS(CTM12)</div><div></div><div><b>Fuente:</b> Visita de control y seguimiento ambiental realizada por ANLA del 31-05-2023 al 02-06-2023</div></div> <div><div><b>Fotografía.</b> Panorámica geotécnica y paisajística del PIT minero, Mina La Esmeralda. 4765791.492E 2032999.759N MS(CTM12)</div><div></div><div><b>Fuente:</b> Visita de control y seguimiento ambiental realizada por ANLA del 31-05-2023 al 02-06-2023</div></div> |

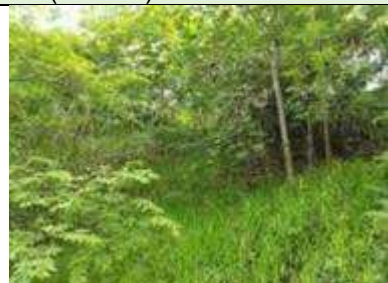
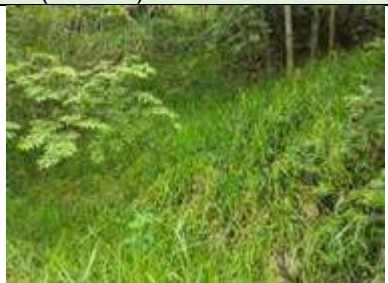
| | | <p>Asimismo, es importante indicar que durante el recorrido se visitó la zona reportada en el ICA-25 con presencia de procesos de inestabilidad en los taludes de la escombrera inferior, los cuales no ponen en riesgo la estructura de la escombrera. En este sentido se evidenció la reconformación del talud, y la revegetalización de la superficie afectada.</p> |
| | | <div><div><b>Fotografía.</b> Zona con inestabilidad geotécnica periodo 2021. Escombrera Inferior. 4766593.676E 2032804.719N MS(CTM12)</div><div></div></div> <div><div><b>Fotografía.</b> Zona con inestabilidad geotécnica periodo 2021. Escombrera Inferior. 4766593.676E 2032804.719N MS(CTM12)</div><div></div></div> |

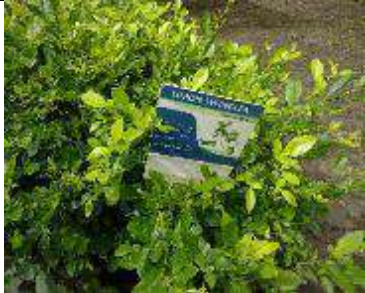
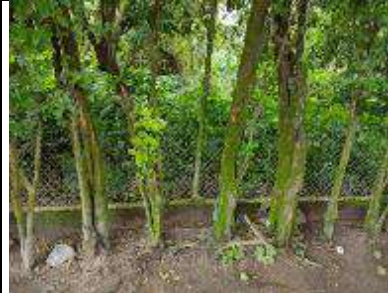
| | | | <p>condiciones de desarrollo y alturas hasta de 2 metros lineales. Se observó que las barreras vivas son objeto de mantenimiento consistente en poda para mantener una altura uniforme.</p> <div> <div> <b>Fotografía. Barreras vivas perimetrales con limoncillo (swinglea)</b> <p><b>Fuente:</b> Equipo de Seguimiento Ambiental ANLA, fecha de toma de la fotografía 01/06/2023</p> </div> <div> <b>Fotografía. Barreras vivas perimetrales con limoncillo (swinglea)</b> <p><b>Fuente:</b> Equipo de Seguimiento Ambiental ANLA, fecha de toma de la fotografía 01/06/2023</p> </div> </div> <p>La meta inicial de barreras vivas de 1610 metros lineales fue superada con un total de 2331 metros lineales de cerca viva, barreras que se encuentran establecidas y con un buen desarrollo físico y sanitario. Por otra parte, en la visita de seguimiento no se evidenció la necesidad de implementar nuevas barreras vivas. Por tanto, se da cumplimiento la medida para el periodo de seguimiento.</p> |

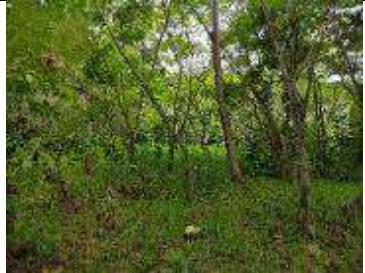
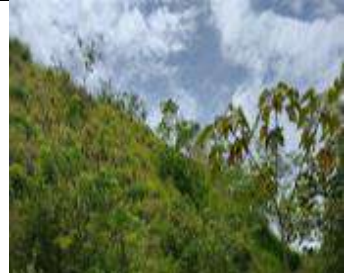
| 2 y 4 | X | | <p>Actualmente se encuentran en proceso de restauración 3 escombreras las cuales presentan las siguiente condiciones:</p> <p>Escombrera relleno puzolana en etapa de restauración avanzada.</p> <div> <div> <b>Fotografía. Escombrera Puzolana restauración avanzada</b> <p><b>Fuente:</b> Equipo de Seguimiento Ambiental ANLA, fecha de toma de la fotografía 01/06/2023</p> </div> <div> <b>Fotografía. Escombrera inferior, en proceso de restauración.</b> <p><b>Fuente:</b> Equipo de Seguimiento Ambiental ANLA, fecha de toma de la fotografía 01/06/2023</p> </div> </div> <p>Escombrera superior, en proceso de restauración. Actualmente se realizan actividades de estabilización y revegetalización.</p> |

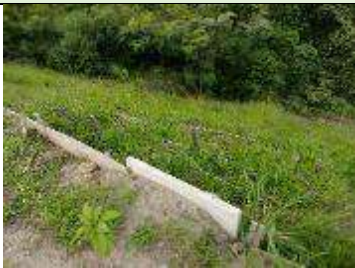
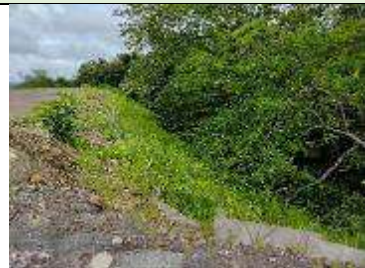
| | | | <p><b>Fotografía. Escombrera superior, en proceso de restauración.</b></p> <p><b>Fuente:</b> Equipo de Seguimiento Ambiental ANLA, fecha de toma de la fotografía 01/06/2023</p> | <p><b>Fotografía. Escombrera superior, en proceso de restauración.</b></p> <p><b>Fuente:</b> Equipo de Seguimiento Ambiental ANLA, fecha de toma de la fotografía 01/06/2023</p> |

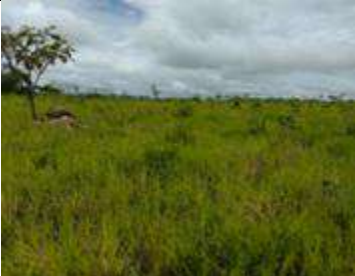
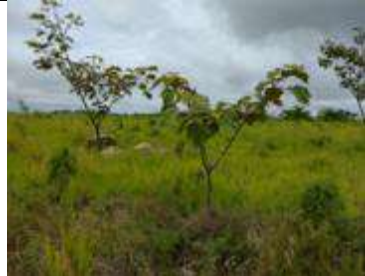
| | | | <p>Escombrera inferior, en proceso de restauración. La escombrera cuenta con 6000 m2 de suelo, la zona se encuentra restaurada con Brachiaria y se ha realizado la siembra de especies nativas (732 árboles plantados) de especies como: Caracolí, Gualanday, Chicalá, Payandé, Samán, Iguá. Para el periodo de seguimiento se han realizado actividades de fertilización con gallinaza, cal y urea y plateo.</p> | |
| | | | <p><b>Fotografía. Escombrera inferior, en proceso de restauración.</b></p> <p><b>Fuente:</b> Equipo de Seguimiento Ambiental ANLA, fecha de toma de la fotografía 01/06/2023</p> | <p><b>Fotografía. Escombrera inferior, en proceso de restauración.</b></p> <p><b>Fuente:</b> Equipo de Seguimiento Ambiental ANLA, fecha de toma de la fotografía 01/06/2023</p> |

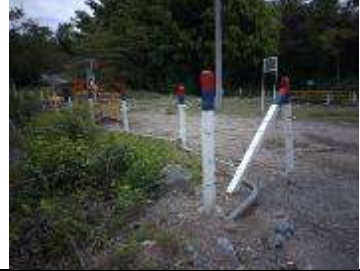
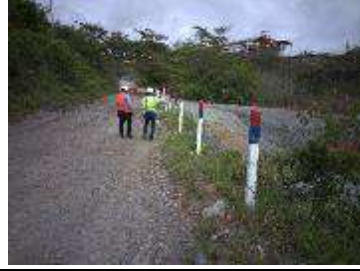
| | | | <ul style="list-style-type: none"> <li>• Construcción de 755 metros lineales de cerca en el sendero mina la esmeralda.</li> <li>• Construcción de 210 metros lineales en el predio las epífitas. Construcción de 35 metros lineales de cerca en el predio tamarindo.</li> </ul> <p>Las cercas se implementaron con cuatro hilos de alambre de púas, postes de concreto metros y pie de amigo.</p> <div style="display: flex; justify-content: space-around;"> <div style="text-align: center;"> <p><b>Fotografía. Cercado con alambre de púas.</b></p> <p><b>Fuente:</b> Equipo de Seguimiento Ambiental ANLA, fecha de toma de la fotografía 01/06/2023</p> </div> <div style="text-align: center;"> <p><b>Fotografía. Cercado con alambre de púas.</b></p> <p><b>Fuente:</b> Equipo de Seguimiento Ambiental ANLA, fecha de toma de la fotografía 01/06/2023</p> </div> </div> <p>Conforme a la información analizada y la visita de seguimiento realizada del 31 de marzo al 2 de junio de 2023, se establece que para el presente periodo de seguimiento la sociedad viene dando cumplimiento a la presente medida de manejo.</p> |

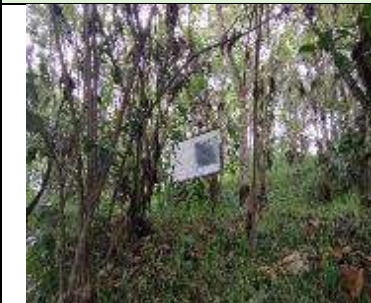
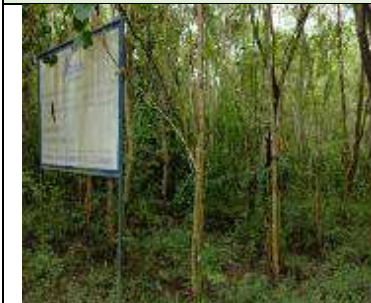
| Nivel de Efectividad | | | | Consideraciones |
|---|---|---|---|---|
| 2 | X | | | <p>La sociedad reporta en el ICA 25 que: se han instalado diez (10) avisos dentro y en las inmediaciones del área minera con información relacionada con la protección y conservación del medio ambiente. Estos avisos se encuentran en buen estado y se consideran suficientes. Durante el mes de mayo de 2013, se realizó el mantenimiento de estos avisos, que consistió en su limpieza para asegurar una mejor legibilidad (consulte el Anexo 4.3.1 del ICA15 para más detalles). Además, en 2018 se instalaron nuevas señales y mediante inspecciones rutinarias se ha corroborado que estas se encuentran en buen estado. Conforme a la información analizada y la visita de seguimiento realizada del 31 de marzo al 2 de junio de 2023, se observaron avisos relativos a la protección del medio ambiente y la prohibición de caza o extracción de material vegetal. Estos avisos se encuentran en buen estado y totalmente legibles.</p> <div> <div> <b>Fotografía. Avisos informativos protección medio ambiente.</b> </div> <div> <b>Fotografía. Avisos informativos protección medio ambiente.</b> </div> </div> |

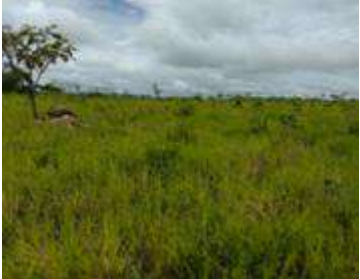
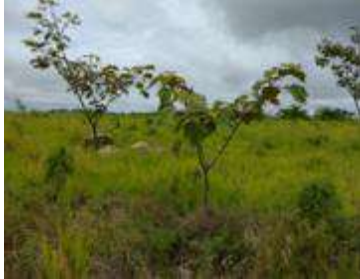
| FICHA Desmantelamiento y Abandono | | | | |
|---|---|---|---|---|
| 2 | X | | | <p><b>Medida 2: Revegetalización</b></p> <p>A la fecha de la visita de seguimiento realizada del 31 de mayo al 2 de junio de 2023 se pudo evidenciar:</p> <ul style="list-style-type: none"> <li> <b>Escombrera Inferior:</b> la revegetalización de la escombrera inferior consta de la consolidación de 6000 m<sup>2</sup> de suelo, siembra de pasto Bracharia y siembra de 732 plántulas de especies arbóreas como Gualanday (<i>Jacaranda mimosifolia</i>), Iguá (<i>Pseudosamanea guachapele</i>) y Chicalá (<i>Tecoma stans</i>). </li> </ul> |

| FICHA Desmantelamiento y Abandono | | | | | |
|---|--|--|--|---|---|
| | | | | <b>Fotografía.</b> Escombrera inferior, en proceso de restauración. | <b>Fotografía.</b> Escombrera inferior, en proceso de restauración. |

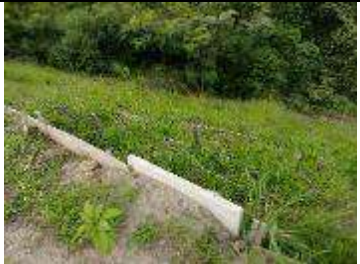
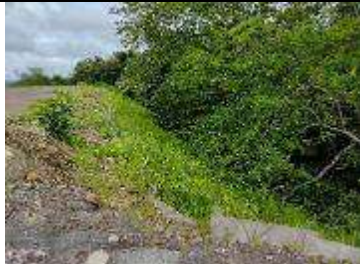
| FICHA Desmantelamiento y Abandono | | | | | |
|---|--|--|--|---|---|
| | | | | <ul style="list-style-type: none"> <li>• <b>Escombrera Superior:</b> actualmente un área de esta escombrera se encuentra en proceso de estabilización y revegetalización. En el área se han instalado trinchos en madera dentro de las acciones de estabilidad geotécnica y el proceso de revegetalización. Adicionalmente, en las zonas en revegetalización se ha aislado con cerca en alambre púa y postes en concreto para evitar el tránsito de animales y personas.</li> </ul> | |
| | | | | <b>Fotografía.</b> Escombrera superior, en proceso de restauración. | <b>Fotografía.</b> Escombrera superior, en proceso de restauración. |

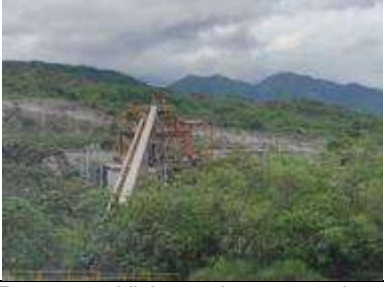
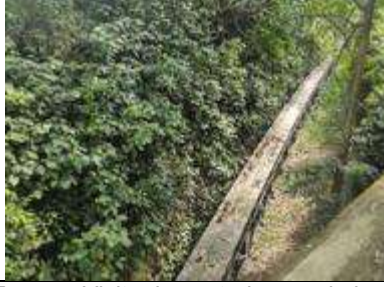
| FICHA Desmantelamiento y Abandono | | | | | |
|---|---|--|--|---|---|
| 3 | X | | | <p>La sociedad cumple con lo dispuesto en la medida 3 de la presente ficha de Desmantelamiento y Abandono para el periodo de seguimiento ambiental. Lo anterior, teniendo que, aunque la sociedad no presenta soportes de la gestión para la “<i>Demolición, recuperación y disposición</i>” de estructuras de la banda mina, bases y contenedores de las oficinas administrativas, batería de baños de la mina, instalaciones de la planta de beneficio. Durante la visita de control y seguimiento ambiental realizada del 31 de mayo y el 2 de junio de 2023, se observó que el proyecto se encuentra en fase de operación, y que la infraestructura antes descrita, se encuentra funcional y es empleada para facilitar los procesos de producción del complejo minero.</p> | |
| | | | | <b>Fotografía.</b> Tolva de entrega material a banda transportadora de Caliza. 4766450.396E 2032931.380N MS(CTM12) | <b>Fotografía.</b> Banda transportadora de Caliza Mina La Esmeralda. 4766540.849E 2033371.852N MS(CTM12) |

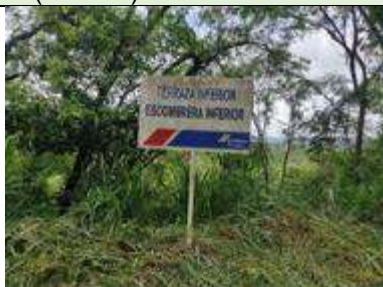
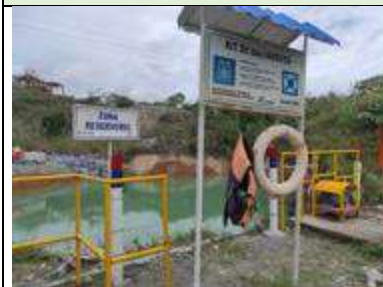
| FICHA Desmantelamiento y Abandono | | | | |
|---|---|--|---|---|
| 4 | X | | <p>La sociedad cumple con lo dispuesto en la medida 4 de la presente ficha de Desmantelamiento y Abandono para el periodo de seguimiento ambiental. Lo anterior, teniendo que, aunque la sociedad no presenta soportes de la gestión para la “<i>Instalación señalización y restricción</i>” en los accesos a las escombreras, áreas de retrolenados y bancos de avance minero, durante la visita de control y seguimiento ambiental realizada del 31 de mayo y el 2 de junio de 2023, se observó que para el periodo 2021 el proyecto minero ha venido implementando la instalación de señalización tanto informativa como preventiva, en las áreas que son objeto de intervención, incluyendo frentes de avance minero del PIT, áreas en proceso de revegetalización y otras facilidades como zonas administrativas y vías internas.</p> | |
| | | | <div><b>Fotografía.</b> Señalización Escombrera Inferior, 4766593.676E 2032804.719N MS(CTM12)</div> | <div><b>Fotografía.</b> Señalización Zona de Reservorio, 4766480.321E 2033076.583N MS(CTM12)</div> |

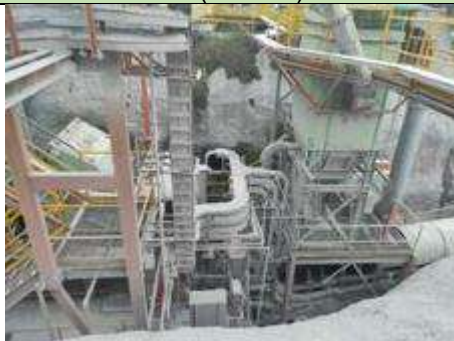
**Fotografía** Planta de trituración Primaria.  
Mina La Esmeralda. 4766450.396E  
2032931.380N MS(CTM12)

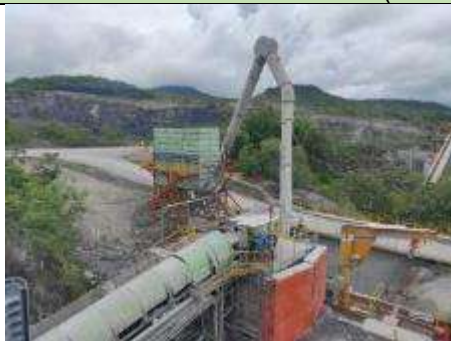
**Zona de beneficio:** el proyecto cuenta con dos plantas de trituración, primaria y secundaria, las cuales disponen de filtros de mangas para el control de material particulado generado en el fracturamiento. Adicional a lo anterior, se encuentra una zona de almacenamiento de caliza para eventuales contingencias en el suministro de materia prima para la planta de cemento. En esta zona no se observaron emisiones de material particulado.

**Fotografía** Planta de trituración Secundaria. Mina La Esmeralda.  
4766437.928E 2032958.283N MS(CTM12)

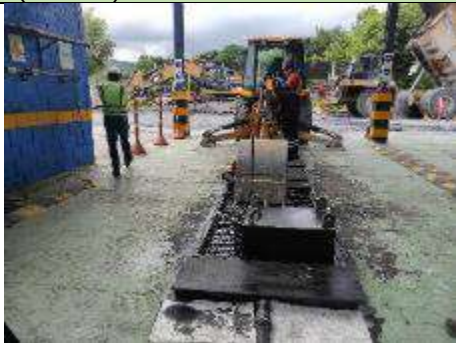
**Fotografía.** Zona de mantenimiento a maquinaria y equipo de operación. Mina La Esmeralda. 4766583.751E 2032909.121N MS(CTM12)

En esta zona se observó que el sitio para el almacenamiento de residuos peligrosos, que son básicamente aceites usados, trapos contaminados con combustibles, chatarra, baterías de inicio para maquinaria, etc; cuenta con un dique lateral o con unas cuentas perimetrales que permiten la recolección de las aguas contaminadas. En esta misma área se observó la adecuación, demarcación, y señalización de la zona de depósito de insumos para la maquinaria.

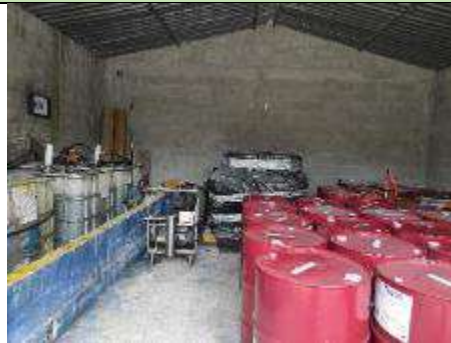
**Fotografía.** Punto de acopio temporal de lubricantes nuevos. Zona de taller. 4766583.751E 2032909.121N MS(CTM12)
