### ACTA No. 368 del 2023

**PROYECTO DENOMINADO:** “Plan de Manejo Ambiental para la Explotación de Calizas en Payandé - La Esmeralda”

**EXPEDIENTE:** LAM1499

**TITULAR DEL INSTRUMENTO DE MANEJO Y CONTROL AMBIENTAL:** CEMEX Colombia S.A.

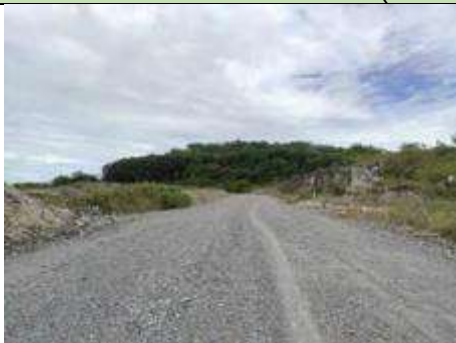
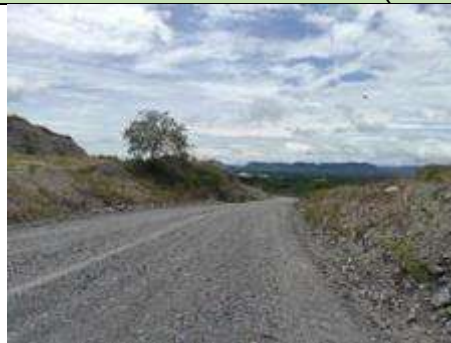
**Vías:** durante la visita de seguimiento ambiental se recorrieron tanto las vías internas del proyecto minero, como algunos otros corredores que conectan con vías veredales de la parte alta del municipio de San Luis, en este recorrido las vías se observaron en buen estado, producto de los trabajos de mantenimiento desarrollados por la sociedad, se cuenta con señalización vial informativa y preventiva asociada al desarrollo del proyecto minero.

**Fotografía.** Vías internas en buen estado. Acceso Escombrera Superior. 4765872.605E 2033151.565N MS(CTM12)

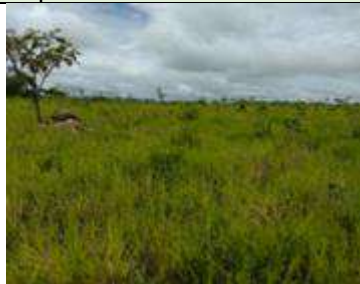
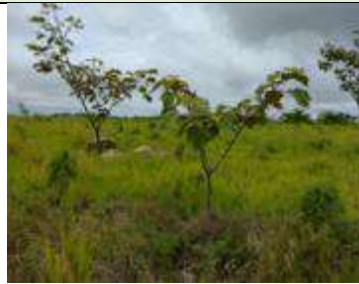
- **Escombrera Inferior:** la revegetalización de la escombrera inferior consta de Consolidación de 6000 m<sup>2</sup> de suelo, siembra de pasto Bracharia y siembra de 732 plántulas de especies arbóreas como Gualanday (*Jacaranda mimosifolia*), Iguá (*Pseudosamanea guachapele*) y Chicalá (*Tecoma stans*).

**Fotografía.** Escombrera inferior, en proceso de restauración.

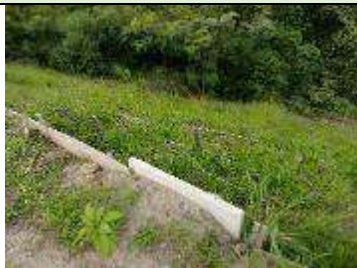
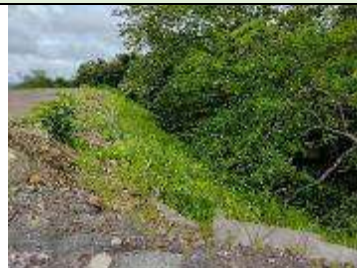
- **Escombrera Superior:** actualmente un área de esta escombrera se encuentra en proceso de estabilización y revegetalización. En el área se han instalado trinchos en madera dentro de las acciones de estabilidad geotécnica y el proceso de revegetalización. Adicionalmente, en las zonas en revegetalización se ha aislado con cerca en alambre púa y postes en concreto para evitar el tránsito de animales y personas.

**Fotografía.** Escombrera superior, en proceso de restauración.

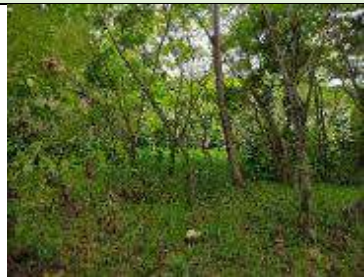
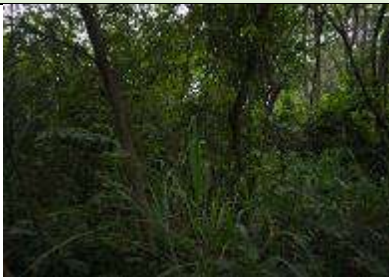
- **Retrollenado Puzolana:** la zona se encuentra en un estado sucesional avanzado. La vegetación se encuentra totalmente establecida, con árboles de alturas hasta de 5 metros y cobertura vegetal densa.

**Fotografía.** Retrollenado Puzolana restauración avanzada

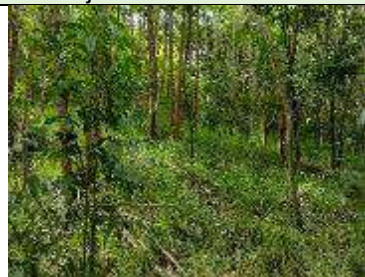
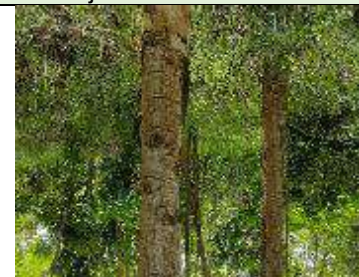
**Fotografía.** Compensación 4,6 ha en la microcuenca del Drenaje Estacional El Salado

En visita de seguimiento realizada del 31 de mayo al 2 de junio de 2023 se verificó el predio (4,6 ha) encontrando que este se encuentra debidamente señalado, cuenta con cerramiento perimetral con postes y cerca de alambre. Los árboles plantados presentan buen porte y desarrollo.

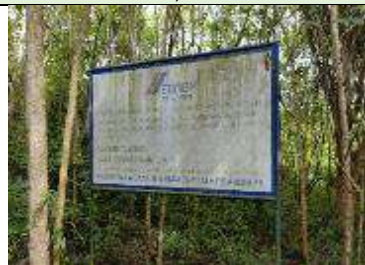
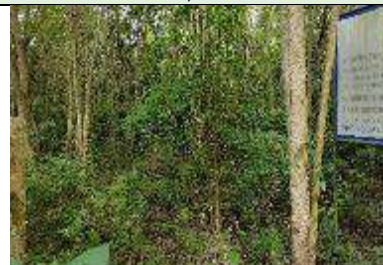
Durante la visita de seguimiento realizada del 31 de mayo al 2 de junio de 2023 se verificaron los siguientes predios: Quimbayo (6,95 ha), Caracoles 3 (4,18 ha), Tominejo (1,79 ha) y Tamarindo (7,64 ha), encontrando que los predios se encuentran debidamente señalizados, cuentan con cerramiento perimetral con postes y cerca de alambre. Los árboles plantados presentan buen porte y desarrollo.

**Fotografía.** Predio Tominejo Lote 1: 6,39 ha

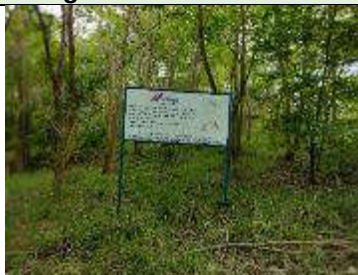
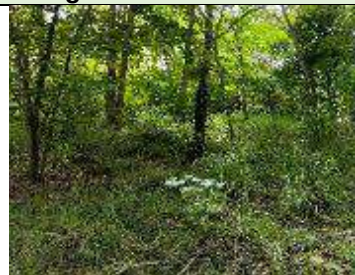
**Fotografía. Predio Tamarindo**

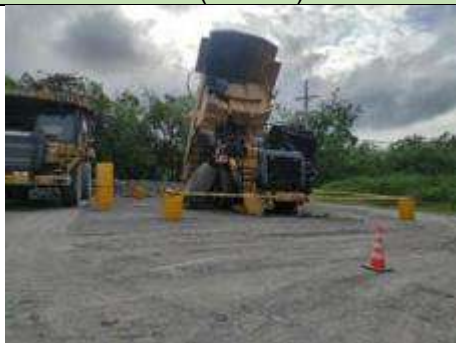
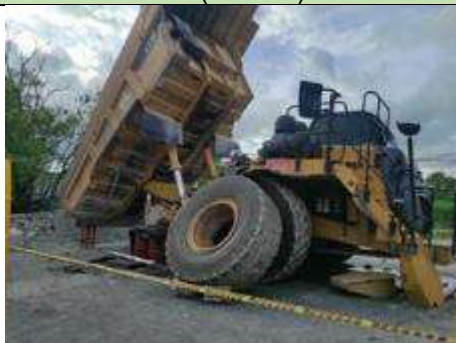
Sin embargo, durante la visita de control y seguimiento ambiental realizada del 31 de mayo al 2 de junio de 2023, se observó el acopio de repuestos con trazas de lubricantes y mantenimiento a la maquinaria amarilla empleada en la operación por el contratista de la mina (EPSA), en zonas inapropiadas para este tipo de actividad (zona de parqueo y zona de lavado de maquinaria).

**Fotografía.** Mantenimiento de maquinaria amarilla por fuera de las áreas de taller contempladas en el PMA 4766551.060E 2032847.515N MS(CTM12)

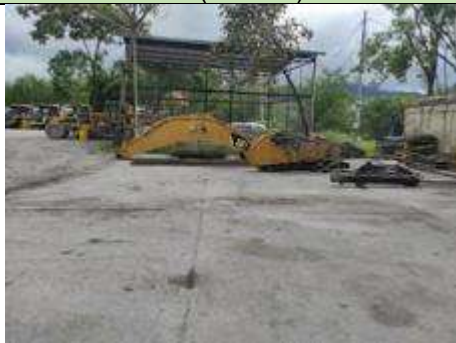
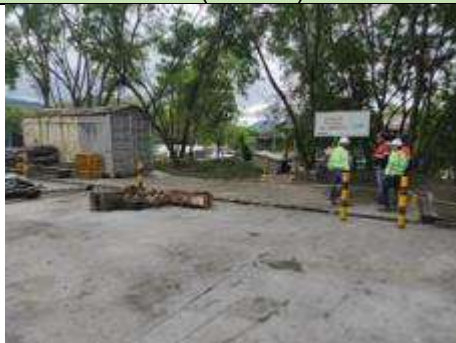
**Fotografía.** Acopio temporal de repuestos por fuera de las áreas de taller contempladas en el PMA 4766551.060E 2032847.515N MS(CTM12)

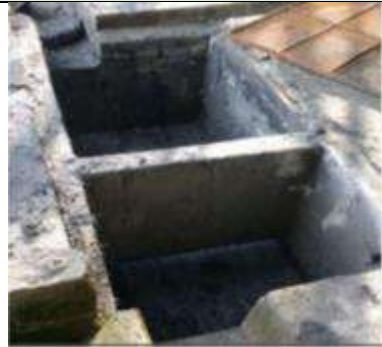
Verificada la información, se encontraron los soportes de los trabajos de mantenimiento realizado a los elementos hidráulicos de la zona de talleres que incluyen el retiro de lodos y trazas de grasas los cuales son conducidos a la piscina de secado ubicada junto al tanque de combustible inactivo. Es importante indicar que, de acuerdo a lo manifestado por el equipo técnico de la sociedad, todos estos residuos sólidos son transportados por un tercero autorizado por la autoridad ambiental competente, para realizar el tratamiento y disposición final de los mismos.

**Fotografía.** Caja de recolección y trampa de grasas (zona de taller), mina La Esmeralda

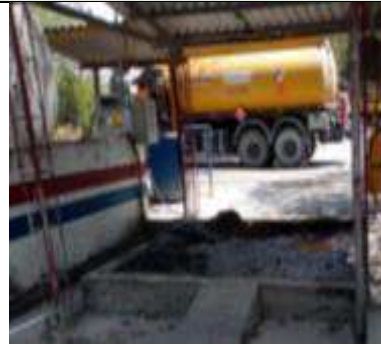
**Fotografía.** Zona de secado de lodos capturados en la red hidráulica de cunetas zona de surtidor, mina La Esmeralda

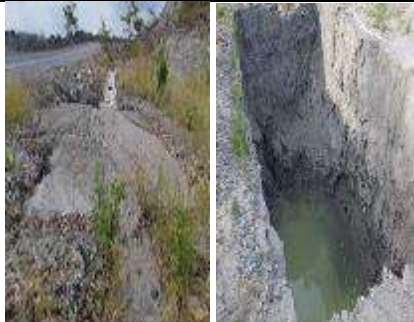
Asimismo, indica que en los recorridos periódicos que se hacen a estas estructuras se revisa que su altura con sedimento no supere el 40% de su altura neta, dando aviso al operador de la Mina, bien sea personalmente o mediante correo electrónico para que el contratista de la operación del complejo (EPSA) proceda a realizar la programación de esta limpieza, llevando una oruga y una Dumper para su recolección y traslado de material a la expansión de la escombrera superior.

**Fotografía.** Limpieza a sedimentador (Antes - Después), mina La Esmeralda. Enero 2019

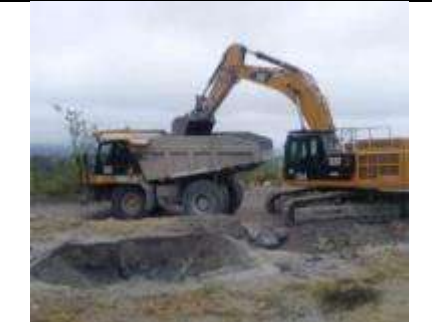
**Fotografía.** Maquinaria empleada en limpieza a sedimentador. Enero 2019

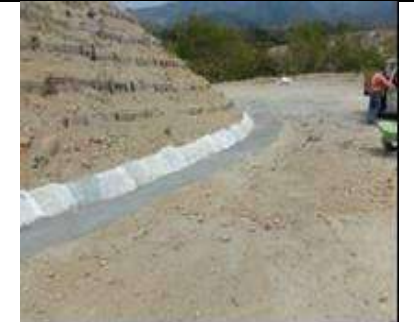
**Fotografía.** Construcción cuneta en concreto vía Escombrera Superior. Agosto 2019

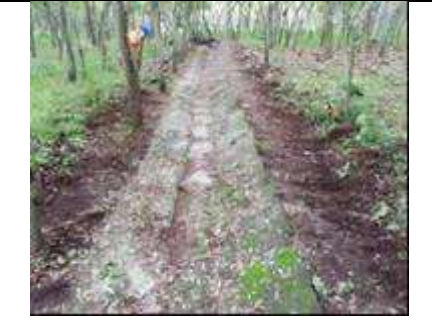
**Fotografía.** Limpieza cunetas en bolsacreto, retrolenado puzolana. Enero 2019.

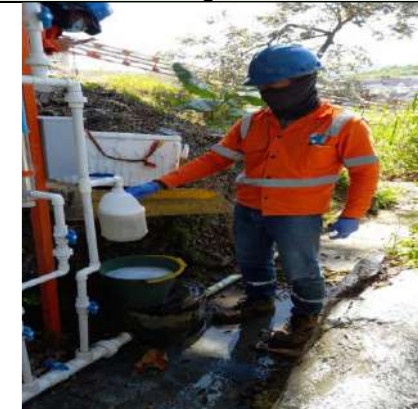
**Fotografía.** Protocolo para la toma de muestra en el sistema de tratamiento de aguas residuales.

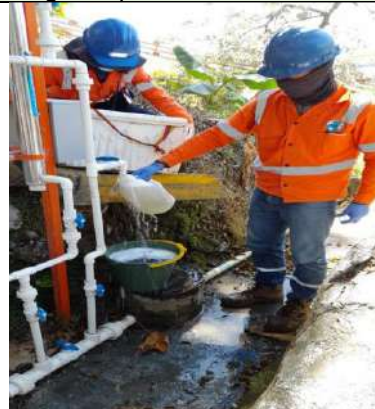
**Fotografía.** Muestreo en circuito hidráulico posterior al filtro UV, para entrega en planta de trituración.

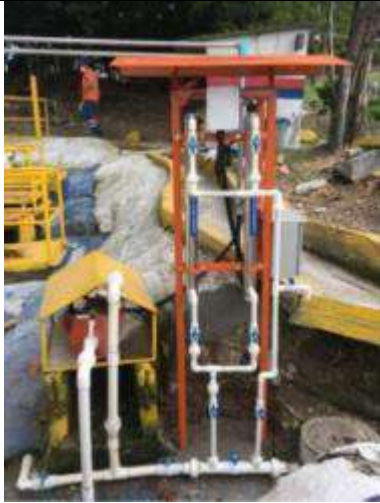
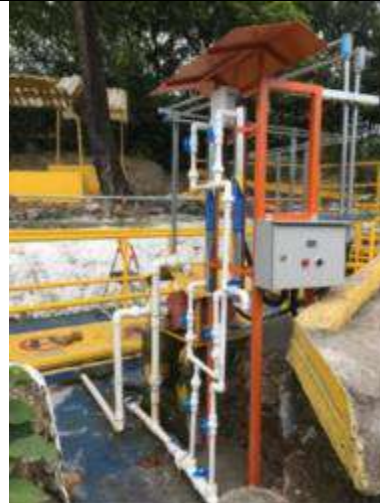
- Potencia de radiación: 55w
- Capacidad máxima: 12 galones por minuto - 45 litros por minuto - 2.700 litros por hora.
- Material de la carcasa: acero inoxidable 304, acabado brillante.
- Presión máxima de operación: 125 PSI.
- Conexiones de entrada y salida: 1 ½" NTP.
- Voltaje de la lámpara: 85V.
- Dosis germicida nomina: >30mv/cm2

**Fotografía.** Montaje y funcionamiento de los filtros IV para el tratamiento de aguas residuales.

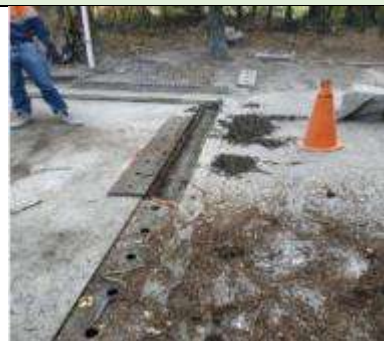
Al verificar la información radicada por la sociedad, se observó un registro fotográfico de las actividades de limpieza de cunetas perimetrales de aguas lluvias, en la zona donde se ubica el tanque de combustibles.

**Fotografía.** Limpieza de cunetas perimetrales zona de combustibles, mina La Esmeralda

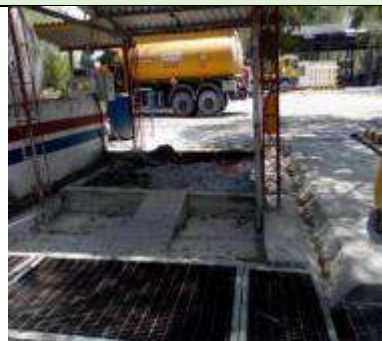
**Fotografía.** Secado de lodos de cunetas perimetrales zona de combustibles, mina La Esmeralda

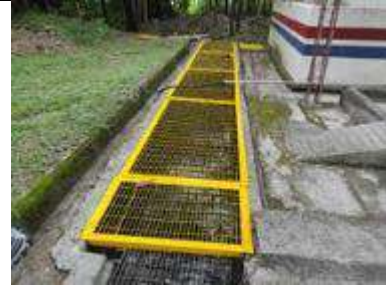
Asimismo, durante la visita técnica de control y seguimiento ambiental realizada desde el 30 de mayo al 1 de junio de 2023, se observó el estado actual y funcional de la red de cunetas y trampa de grasas instaladas en la zona de taller (antigua y nueva), parqueaderos, punto de almacenamiento de combustible entre otras, la cual opera en óptimas condiciones.

**Fotografía.** Estado actual red de cunetas zona de taller, 4766531.195E 2032969.635N MS(CTM12)

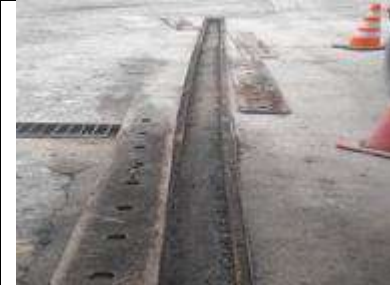
**Fotografía.** Estado actual red de cunetas zona de combustible, 4766572.991E 2032951.830N MS(CTM12)

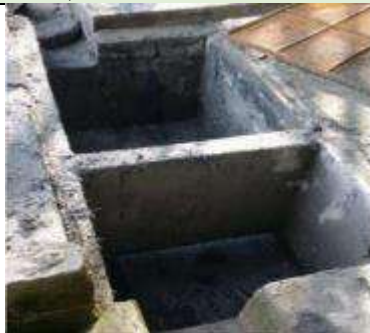
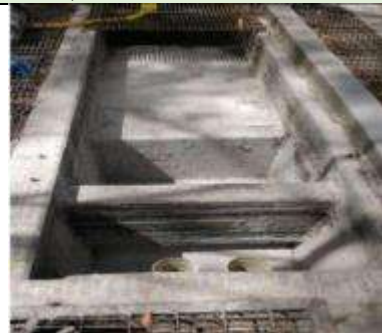
Al verificar la información radicada por la sociedad, se observó un registro fotográfico de las actividades de limpieza realizadas en la trampa de grasas en la zona de talleres y patio de maniobras de mina La Esmeralda.

**Fotografía.** Limpieza de trampa de grasas zona de taller, mina La Esmeralda

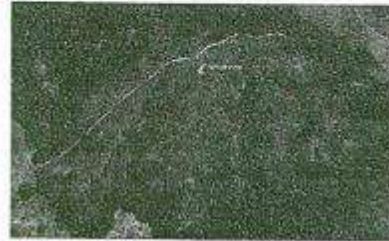
Se continuó la visita al predio tamarindo el cual se encuentra sembrado en un área de 7,64 has sembradas a una distancia de siembra de 3 x 3 metros, con especies como Saman (Samanea saman), Casco de vaca (Bauhinia variegata), Acacia amarilla (Senna siamea), Igua (Pithecellobium guachapele), Matarratón (Gliricidia sepium), Acacia roja (Delonix regia) entre otras este predio se encuentra 500 metros aproximadamente del casco urbano del corregimiento de Payandé por la salida que conduce al municipio de San Juan hay un desvío a mano derecha a una vía destapada y aproximadamente 700 metros hasta llegar al predio Tominejo con coordenadas N4 17 00.0 W75 05 44.3, esta plantación se encuentra totalmente establecida y en buen estado fitosanitario producto a los mantenimientos que se le han realizado.

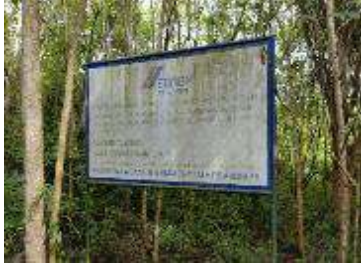
- Predio Tominejo: en este se plantaron especies nativas como Caracolí (*Anacardium excelsum*), Igua (*Albizia guachapele*) y Gualanday (*Jacaranda caucana*). Al momento de la visita de seguimiento se evidenció buen desarrollo y proceso sucesional.

**Fotografía. Predio Tominejo Lote 1: 6,39 ha**

Conforme a la información analizada y la visita de seguimiento realizada del 31 de marzo al 2 de junio de 2023, se establece que para el presente periodo de seguimiento la sociedad viene dando cumplimiento a la presente medida de manejo.

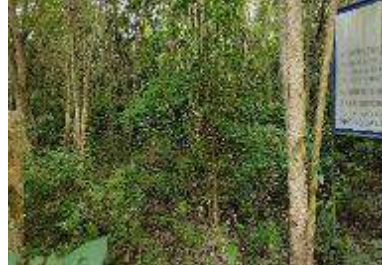
**Fotografía. Predio Tominejo Lote 1: 6,39 ha**

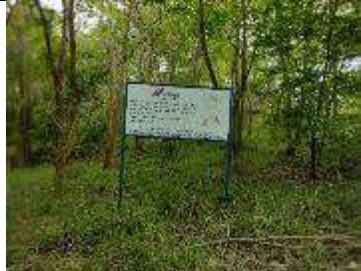
**Fotografía. Predio Tamarindo**

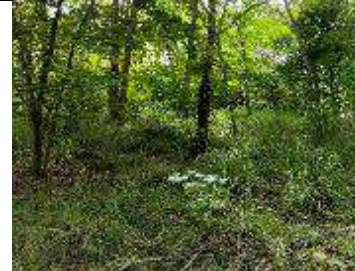
**Fotografía. Predio Tamarindo**

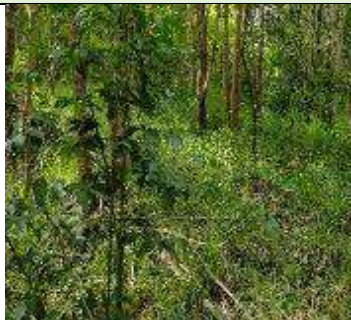
En la visita de seguimiento realizada del 31 de mayo al 2 de junio de 2023 se realizó recorrido por las márgenes de cuerpos de agua para verificar la vegetación, no se evidenciaron zonas desprovista de vegetación conforme lo informado por la sociedad.

**Fotografía. Vegetación riparia Quebrada el Salado**

**Por lo anterior se considera que la Sociedad viene dando cumplimiento a la obligación para el periodo de seguimiento. Al ser obligaciones de carácter temporal se solicita su cierre.**

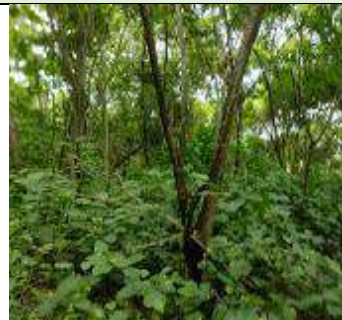
**Fotografía. Vegetación riparia quebrada Chicalá**

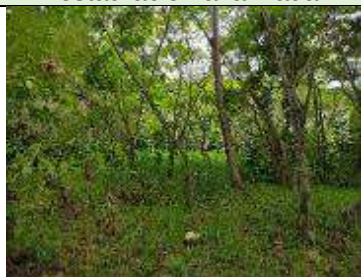
Respecto al mantenimiento de las plantaciones se presenta el informe de mantenimiento para el año 2019 denominado: Informe plantación forestal – retrolenado de la mina (11,8 ha). En el documento se referencian las actividades de mantenimiento sobre la cerca viva, consistentes en poda y fertilización. Los residuos derivados de las actividades de poda se llevaron a la planta Caracolito para su disposición final. El retrolenado puzolana presenta un estado de restauración avanzada, la zona se encuentra con cobertura de gramíneas y especies forestales.

#### Fotografía. Retrolenado Puzolana restauración avanzada

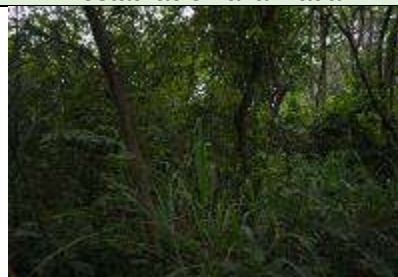
#### Fotografía. Retrolenado puzolana, en restauración avanzada

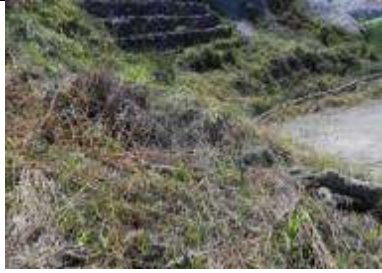
Respecto al mantenimiento de las zonas de revegetalización con leucaena, se informa que: Durante el año 2019 se llevó a cabo el control de regeneración de individuos de Leucaena en estado brinzal y latizal en distintas áreas de la Mina en donde se ha identificado su presencia. Las labores fueron llevadas a cabo en el segundo y tercer trimestre del año. Se presentan registros fotográficos del control realizado en la escombrera superior, escombrera inferior, vía hacia la piscina intermedia del PIT, vía hacia la corona de la escombrera inferior.

**Fotografía. Control regeneración  
individuos de Leucaena**

Al respecto se considera que la sociedad dio cumplimiento a las actividades de revegetalización de escombreras para el periodo año 2019, al igual que las actividades de remoción de la regeneración natural de la especie leucaena para permitir la colonización natural de otras especies.

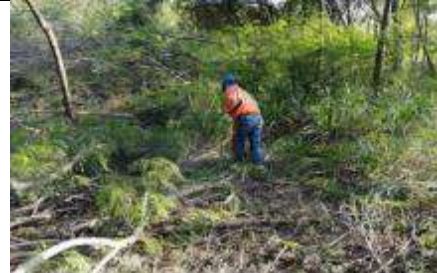
**Fotografía. Control regeneración individuos  
de Leucaena**

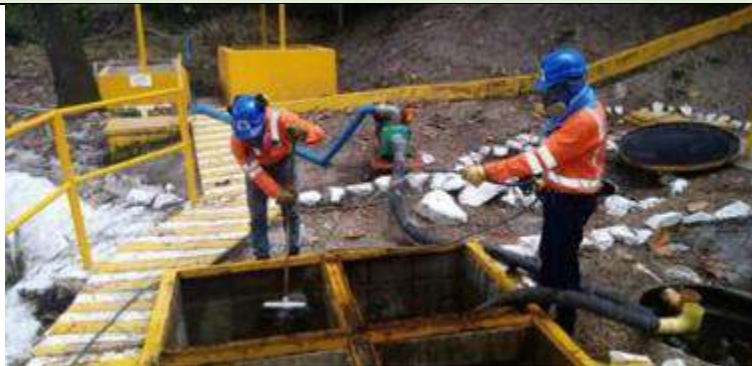
En la comunicación en mención, la sociedad presentó el “Informe de mantenimiento a la PTAR Mina La Esmeralda” con el registro fotográfico de los trabajos de mantenimiento y limpieza realizado en el periodo 2020 a cada una de las secciones que conforman el sistema cerrado para el tratamiento de las aguas residuales.

**Fotografía.** Limpieza de tanque de homogenización, sedimentador y filtros ascendentes

Entre los trabajos de limpieza realizados se observó el retiro de maleza de los lechos de secado de lodos, la poda del área perimetral de la PTAR, la limpieza de cajas de inspección y filtro anaerobio (rosetones), succión de sedimentos remanentes en el tanque de tratamiento, limpieza de tanque de homogenización, filtros ascendentes, extracción de pantallas deflectoras, lavado de tanque clarificante, refuerzo de pintura a la señalización informativa y cambio de estructuras deterioradas (tapas en cemento de cajillas).

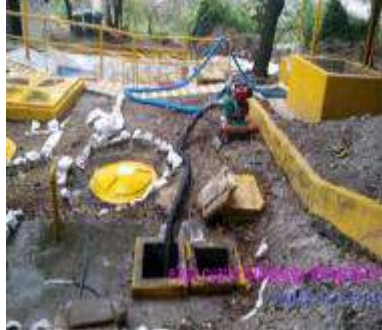
**Fotografía.** Actividad de succión de sedimentos remanentes en tanques de tratamiento

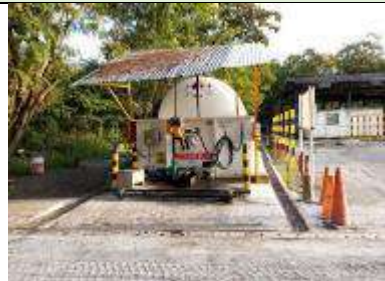
La sociedad indica que en la actualidad en el sector del surtidor existen canales perimetrales cuyo objeto es permitir la evacuación de aguas lluvias, a fin de evitar empozamientos en el área. Asimismo, presenta registro fotográfico da cuenta de la existencia y estado actual de las cunetas perimetrales en los cuatro costados del tanque, así como del dique de contención.

**Fotografía.** Red de canales perimetrales en zona de surtidor de combustibles

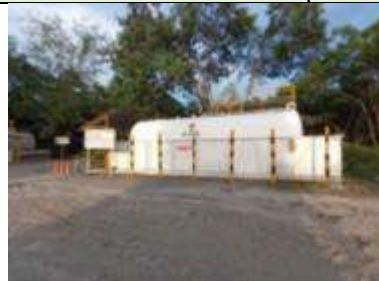
**Fotografía.** Dique de contención tanque de combustibles, capacidad 1.5 veces volumen del tanque.

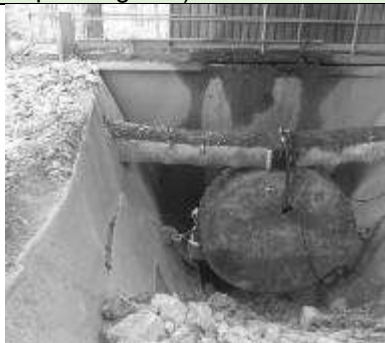
La sociedad cumple con lo dispuesto en la presente obligación para el periodo de seguimiento ambiental. Lo anterior teniendo en cuenta que mediante radicado ANLA 2022264663-1-000 del 24 de noviembre de 2022, se indicó que para el periodo 2020 se efectuó cambio del sistema de amortiguación y reducción de la resonancia en la tolva de trituración primaria como se observa en el formato de inspección con el siguiente registro fotográfico.

**Fotografía.** Sistema de amortiguación y reducción de la resonancia en la tolva (Llanta Dumper colgante) Retirada

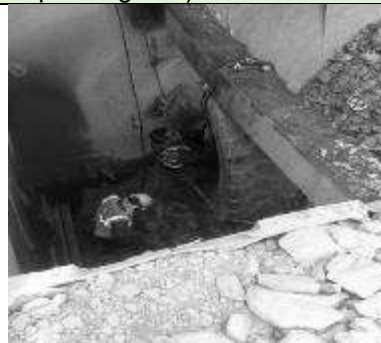
**Fotografía.** Sistema de amortiguación y reducción de la resonancia en la tolva (Llanta Dumper colgante) Instalada
