ACTA REUNIÓN DE CONTROL Y SEGUIMIENTO AMBIENTAL	Fecha:	21-04-2022
		Versión:	4
		Código:	SL-FO-09

ACTA No. 136

PROYECTO DENOMINADO: “EXPLOTACIÓN DE CARBÓN BLOQUE CENTRAL DEL CERREJÓN ZONA NORTE. MINA EL CERREJÓN (ÁREAS INTEGRADAS)”

EXPEDIENTE: LAM1094

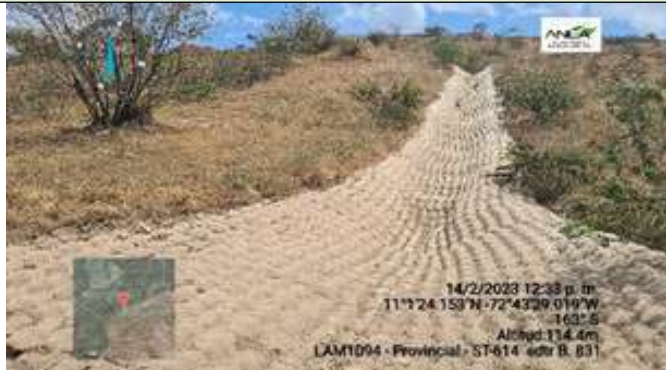
Fotografía 6. Estado de los Bajantes Escalonados

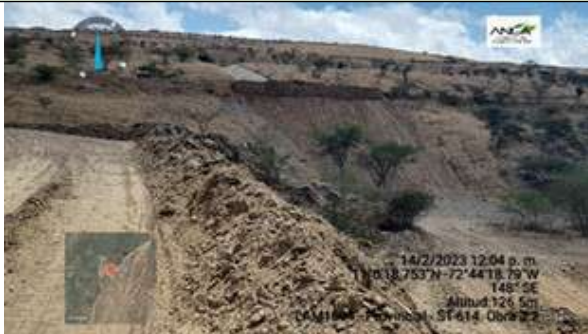
Fotografía 8. Estructura 3.4
Coordenadas Magna Sirgas, origen Único
E 5060952.710 - N 2775588.598

De igual manera la estructura 3.4, en su descole presentaba más exactamente en la terraza siguiente presentaba erosión tipo cárcava

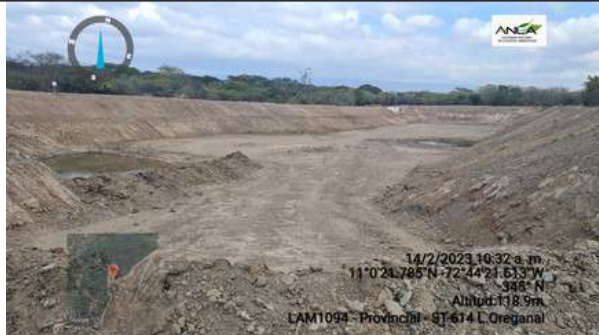
Al momento de la visita la visita de seguimiento ambiental no se observó lámina de agua en la laguna, ni vertimiento al río Ranchería. Se observó que la laguna estaba sin sedimentos y en condiciones de mantenimiento total del sistema, lo que permitió ver su capacidad 35.450 m³ como se muestra a continuación:

Fotografía 10. Estado de la Laguna Oreganal
Coordenadas Magna Sirgas, origen Único
E 5060919.333 - N 2775920.131

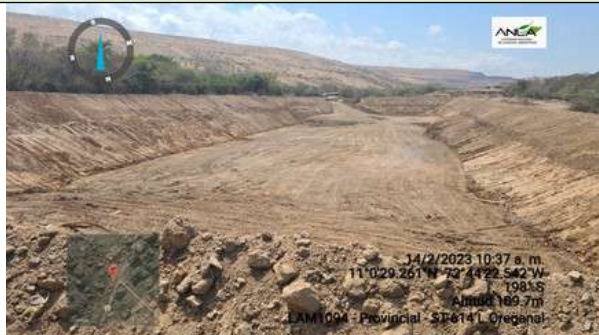
Fotografía 11. Estado de la Laguna Oreganal
Coordenadas Magna Sirgas, origen Único
E 5060906.767 - N 2776804.361

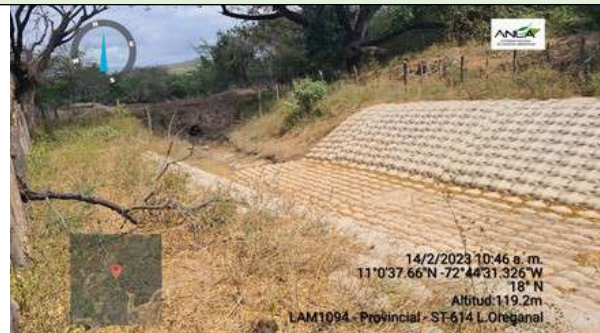
Fotografía 13. Fin canal de descarga aprox. 30 m, antes de la descarga al Río Ranchería
Coordenadas Magna Sirgas, origen Único
E 5060806.847 - N 2777688.429

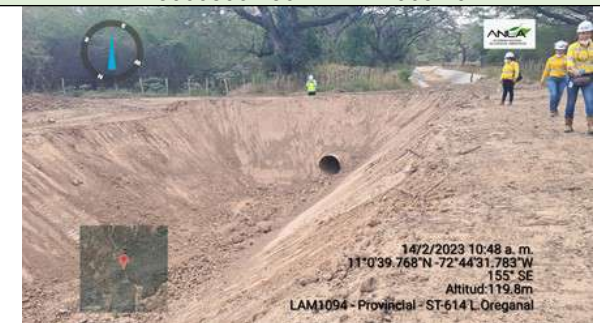
Fotografía 14. Canal antes del vertimiento,
Coordenadas Magna Sirgas, origen Único
E 5060806.436 - N 2777909.492

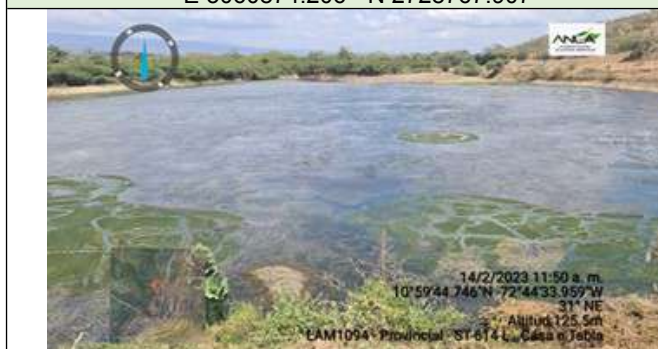
Fotografía 16. Estado Laguna Casa e Tabla

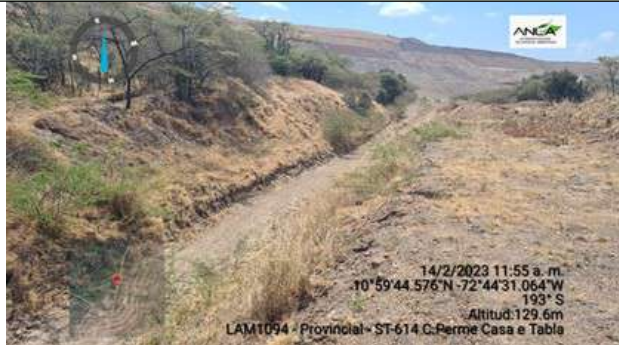
Fotografía 17. Estado de canal perimetral
Coordenadas Magna Sirgas, origen Único
E 5060896.077 - N 2728767.946

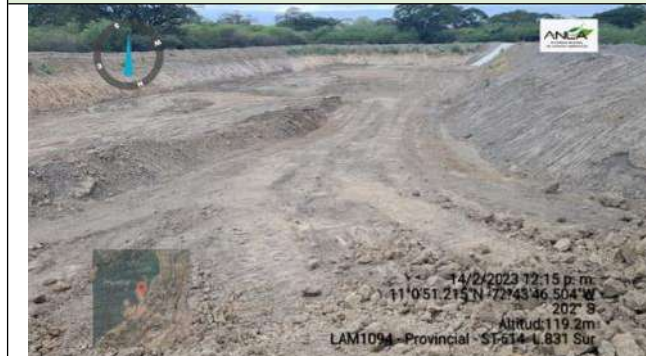
Esta laguna se localiza al sur del botadero 831 en su costado Oeste y recíbelas aguas de escorrentía generadas en el botadero, en la cual se localiza un canal perimetral que recoge dichas aguas para posteriormente ser conducidas hasta la laguna. Durante la visita no se evidenció que tuviera agua, razón por la cual no estaba generando vertimiento al Río Ranchería, si evidenció actividad de mantenimiento de la laguna, lo cual permite que trabaje a su capacidad establecida en 43.250m³.

Fotografía 18. Estado de la laguna 831 Sur
Coordenadas Magna Sirgas, origen Único
E 5061732.048 - N 2779237.611

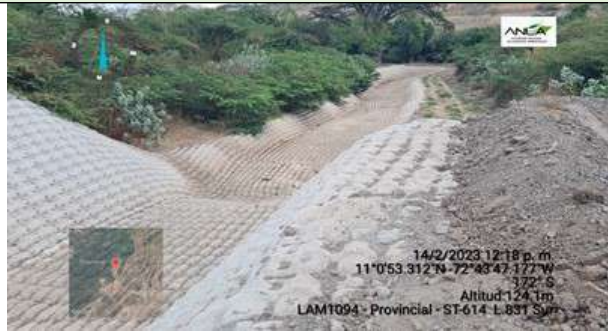
Fotografía 19. Panorama del estado del Canal de

vertimiento
Coordenadas Magna Sirgas, origen Único
E 5061720.712 - N 2779458.654

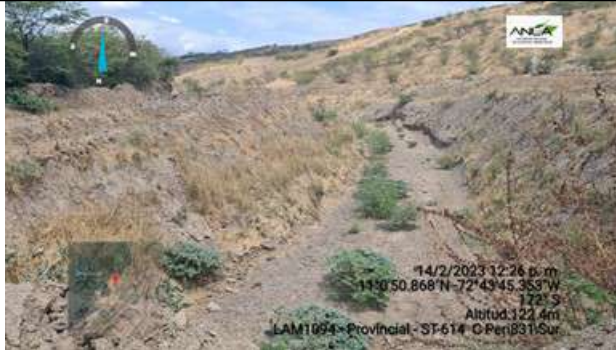
Fotografía 21. Estado del canal perimetral

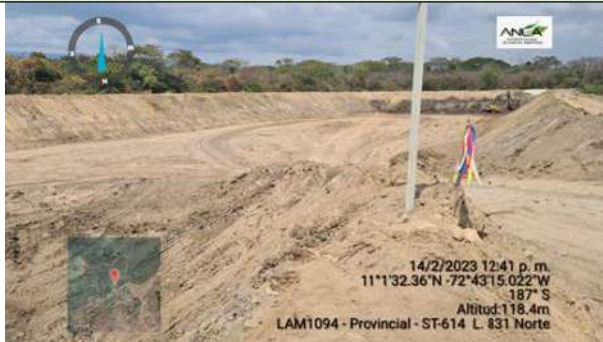
Fotografía 22. Estado de la laguna 831 Norte

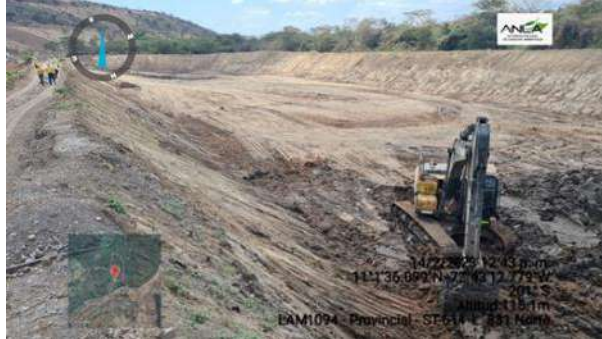
Fotografía 23. Estado de la laguna 831 Norte

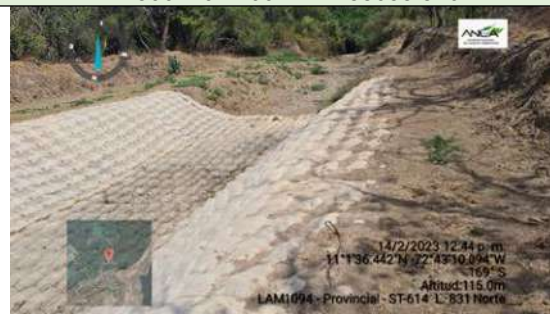
**Fotografía 25. Terminación del canal de vertimiento con
el río Ranchería**
Coordenadas Magna Sirgas, origen Único
E 5062107.166 - N 2788633.576

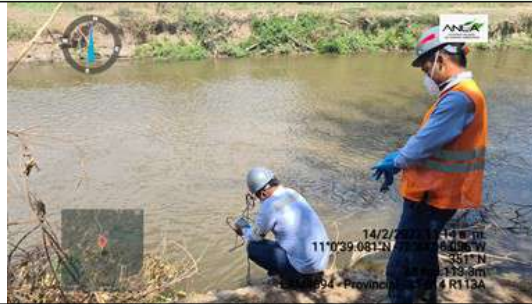
Fotografía 29. Panorama Aguas Arriba del punto de monitoreo RIO113A

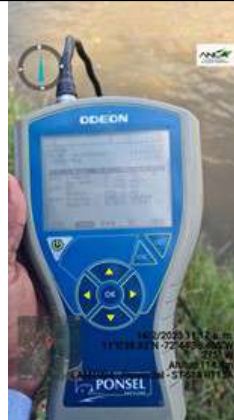
Fotografía 30. Resultados parámetros In Situ

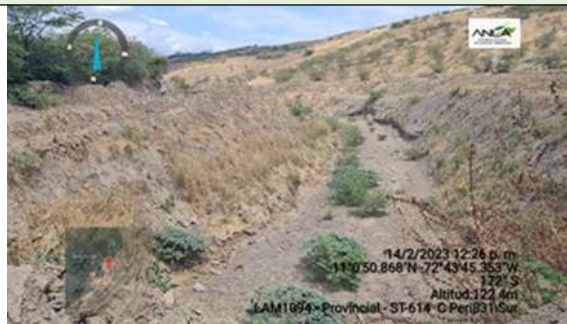
Fotografía 32. Estado del canal perimetral
Coordenadas Magna Sirgas, origen Único
E 5061743.176 - N2779127.100

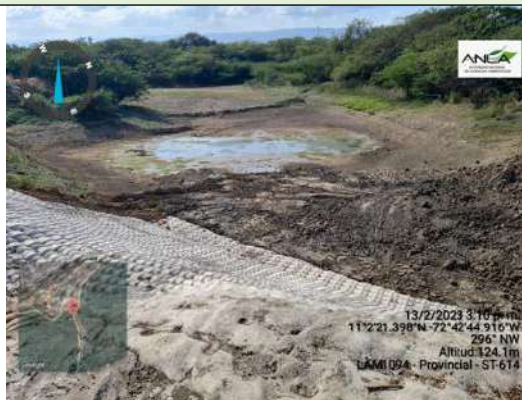
A continuación, se presenta el registro fotográfico del estado de las lagunas y el canal de vertimiento de la laguna Patilla al río Ranchería.

Fotografía 34. Estado de la Laguna Patilla
Coordenadas Magna Sirgas, origen Único
E 5062852.938 - N 2798030.332

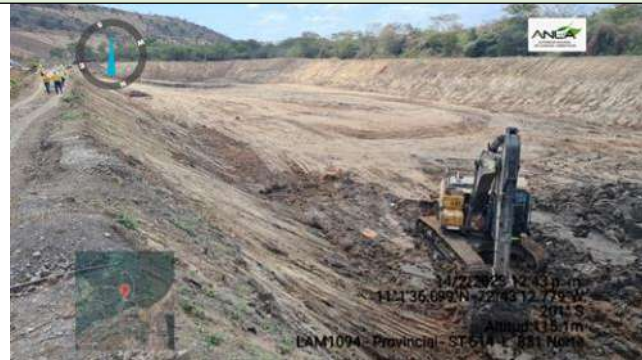
Fotografía 36. Estado de la laguna 831 Norte
Coordenadas Magna Sirgas, origen Único
E 5062085.335 – N 2788633.534

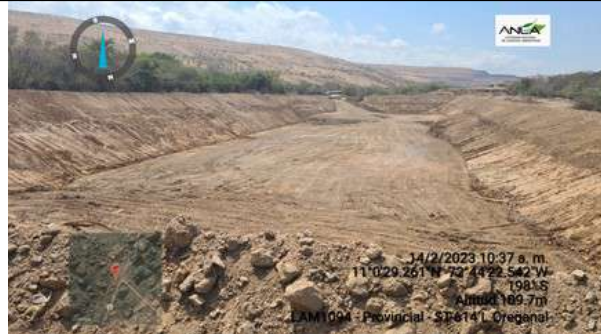
Al momento de la visita no se observó lámina de agua en la laguna, ni vertimiento al río Ranchería. Se observó que la laguna estaba sin sedimentos y en condiciones de mantenimiento total del sistema, lo que permitió ver su capacidad 35.450 m³ como se muestra a continuación:

Fotografía 38. Estado de la Laguna Oreganal
Coordenadas Magna Sirgas, origen Único
E 5060906.767 - N 2776804.361

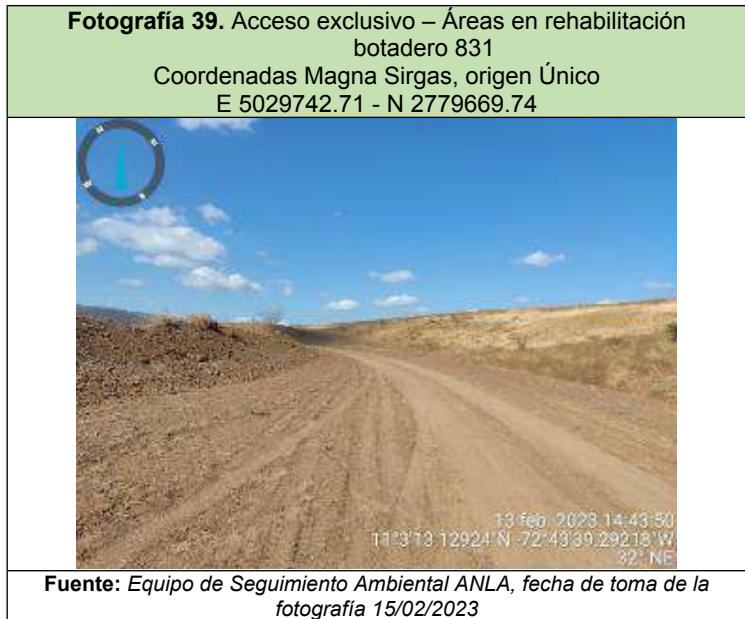
2.1	X			<p>Durante visita se seguimiento fue posible constatar que las áreas objeto de rehabilitación se encuentran excluidas en su totalidad de operaciones de minería. Dichas áreas tienen acceso restringido (vehículos y personal) principalmente para mantenimiento de lagunas de sedimentación y actividades del proceso de rehabilitación, por ejemplo: en los monitoreos de fauna y flora, verificación de supervivencia en siembra de individuos, manejo de procesos erosivos, entre otros., los cuales son autorizados de manera previa por el área de seguridad privada y ambiental de la mina; en el resto del área la empresa emplea bermas entre 2.20 m a 2.50 m con material producto de la actividad minera y avisos indicando el estado del proceso.</p> <div data-bbox="587 1014 1328 1629" data-label="Image">

<p>Fotografía 39. Acceso exclusivo – Áreas en rehabilitación botadero 831 Coordenadas Magna Sirgas, origen Único E 5029742.71 - N 2779669.74</p> <p>13 Feb 2023 14:43:50 11°3'13.12924' N - 72°43'39.29218' W 22° NE</p> <p>Fuente: Equipo de Seguimiento Ambiental ANLA, fecha de toma de la fotografía 15/02/2023</p> </div> <p>Conforme lo anterior para el periodo de seguimiento se cumple con la medida.</p>

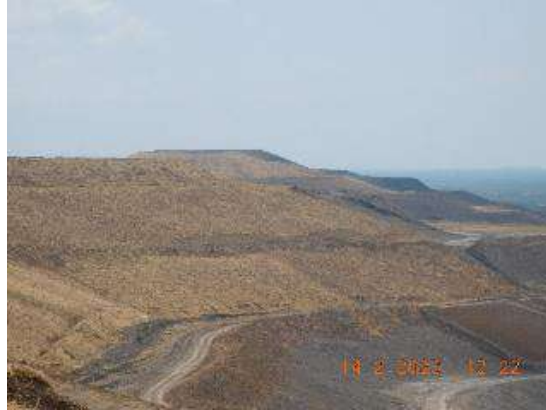
2.2, 2.3, 2.4 y 2.5	X			En la visita de seguimiento fue posible constatar las labores de rehabilitación en botadero aeropuerto, donde el titular del instrumento ambiental recientemente había realizado reconfiguración, roturación (taludes y planicies), configuración y adecuación (aplicación de suelo)

Fotografía 40. Etapa de estabilización – Botadero aeropuerto
Coordenadas Magna Sirgas, origen Único
E 530358.53 - N 2775593.81

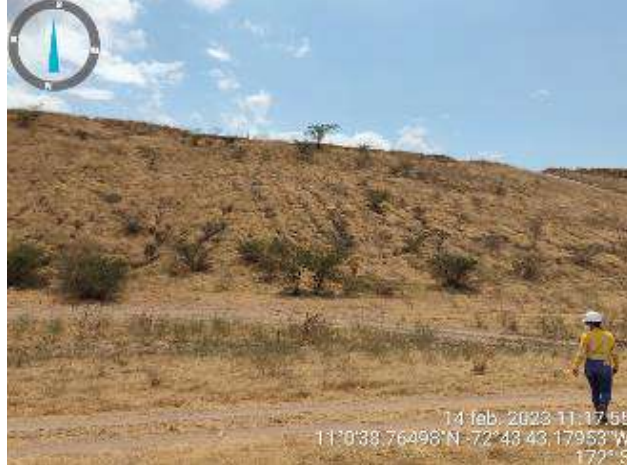
Fotografía 44. Estabilización taludes caras externas – Botadero sarahita
Coordenadas Magna Sirgas, origen Único
E 5029629.21 - N 2774746.08

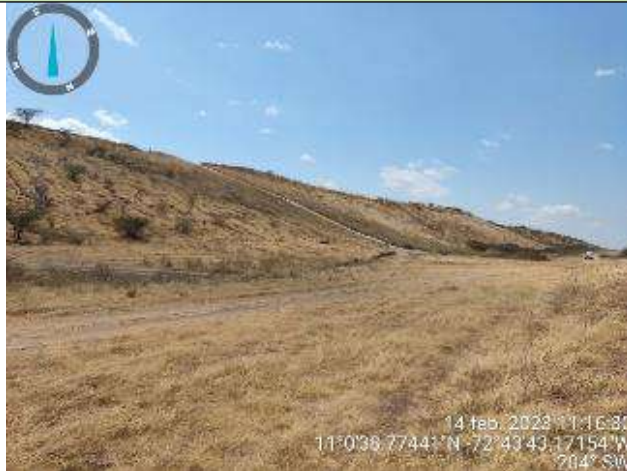
Fotografía 45. Estabilización taludes caras externas – Botadero sarahita
Coordenadas Magna Sirgas, origen Único
E 5029629.45 - N 2774746.40

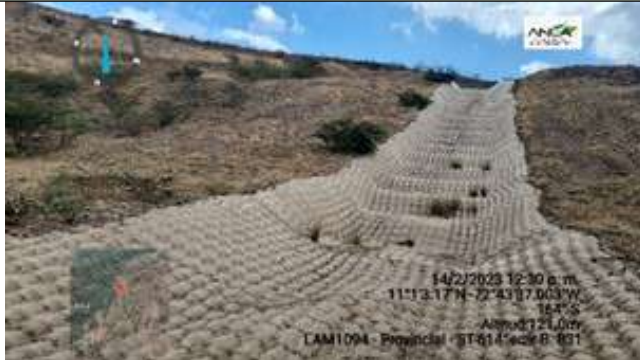
Fotografía 46. Estructura 7.5.

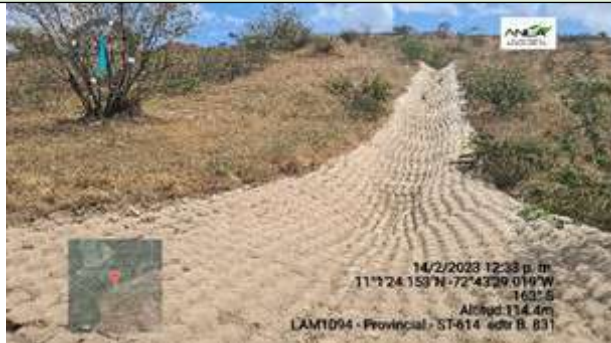
Fotografía 47. Estado de los Bajantes Escalonados

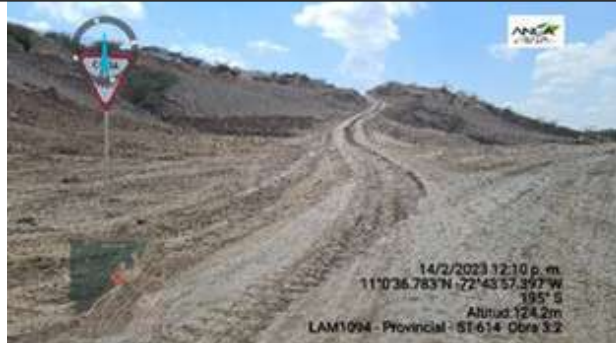
Fotografía 48. Estructura 4.4 (La L).

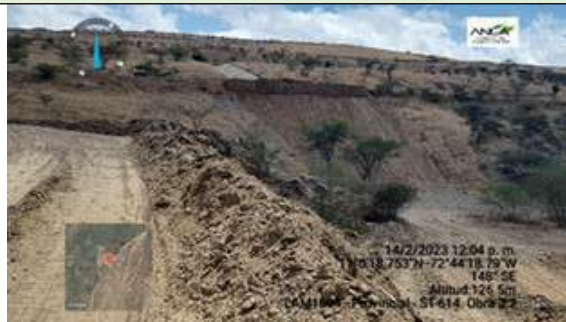
Fotografía 49. Estructura 3.4

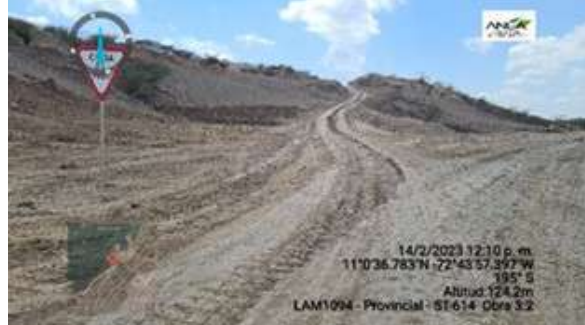
Fotografía 50. Estructura 4.4 (La L).

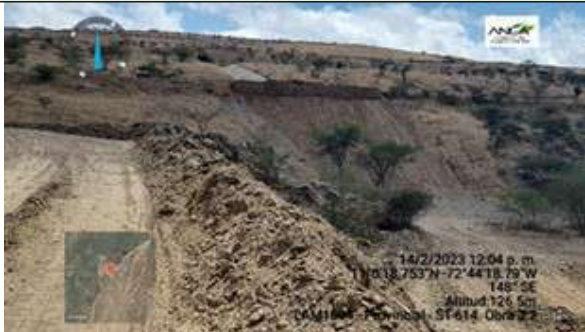
Fotografía 51. Estructura 3.4
Coordenadas Magna Sirgas, origen Único
E 5060952.710 - N 2775588.598

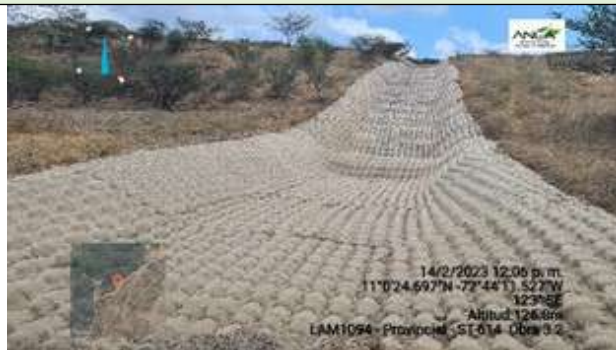
Fotografía 52. Estructura 3.2
Coordenadas Magna Sirgas, origen Único
E 5061668.624 - N 2778132.171

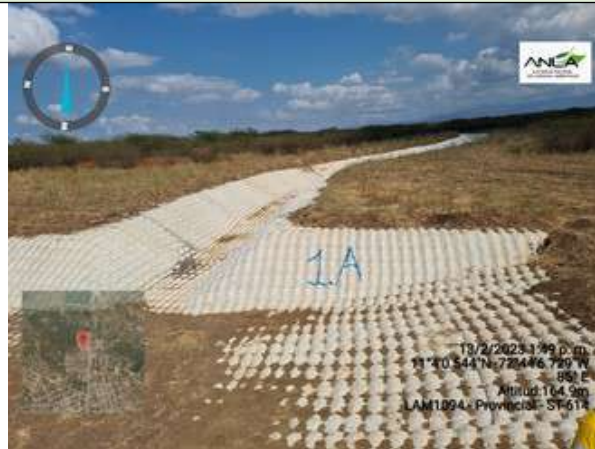
Fotografía 53. Estructura 1.A.

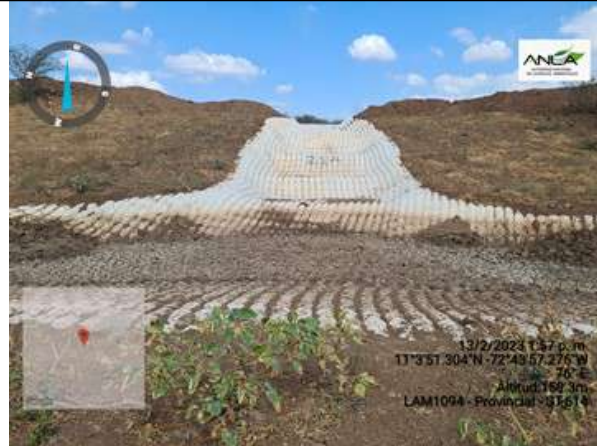
Fotografía 54. Estructura 2.1A

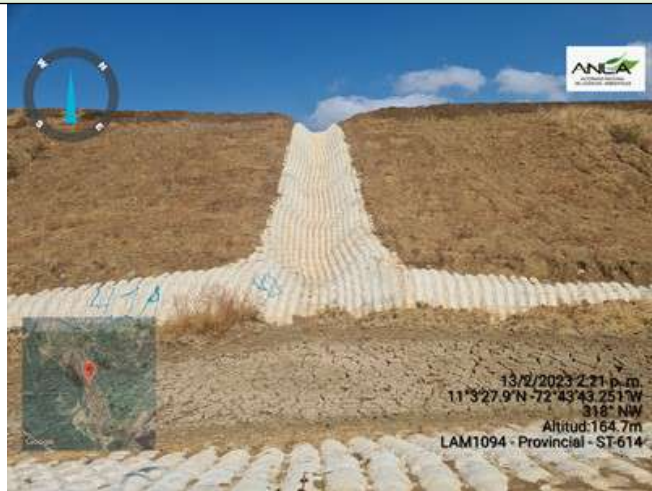
Fotografía 55. Estructura 4.1A.
Coordenadas Magna Sirgas, origen Único
E 5029622.499 - N 2779938.732

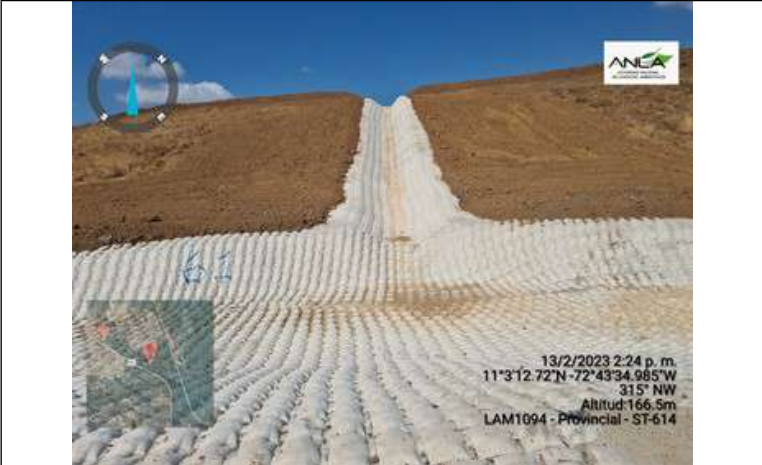
Fotografía 56. Estructura 6.1
Coordenadas Magna Sirgas, origen Único
E 5029876.221 - N 2779475.852

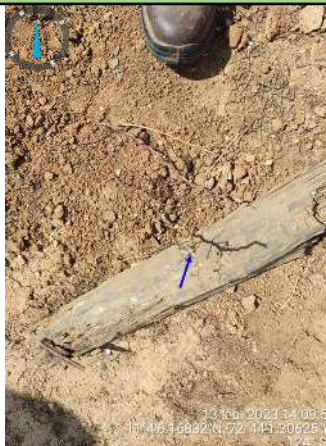
Fotografía 63. Material vegetal sembrado afectado por factores pecuario – Botadero Patilla
Coordenadas Magna Sirgas, origen Único
E 5029177.42 - N 2780686.97

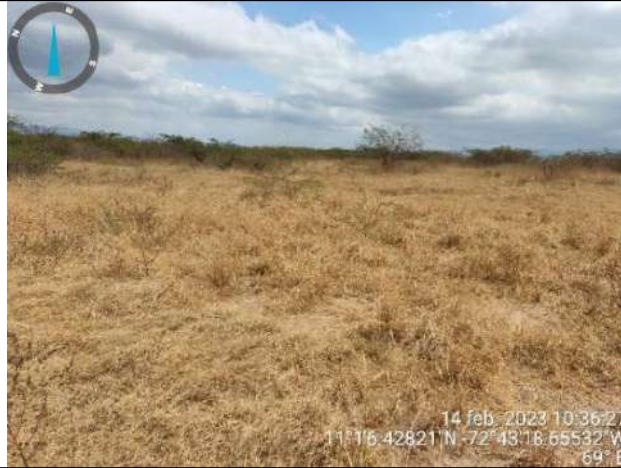
Respecto, a los botaderos 831 y sarahita, las caras externas se encuentran en estabilización (establecimiento de gramíneas y herbáceas), destacando el buen desarrollado en los diferentes taludes. Igualmente, en la terraza del nivel superior del botadero 831 con más de dos años en dicha etapa registra individuos de cacho de cabra (*Vachellia farnesiana*) con alturas entre 1.0 y 1.5 metros, producto del germoplasma (semilla) presente en el suelo durante su remoción y la sucesión natural. Igualmente, se revisó en el botadero sarahita el sembrado de 21 ha, con

Fotografía 64. Estabilización terraza nivel superior – Botadero 831
Coordenadas Magna Sirgas, origen Único
E 5030372.26 - N 2775596.06

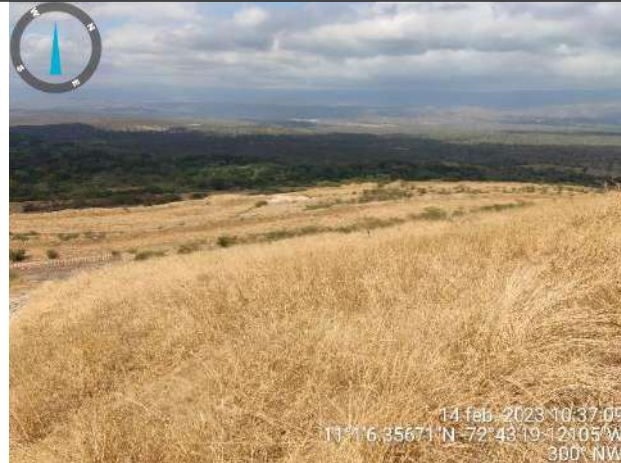
Fotografía 65. Estabilización taludes caras externas – Botadero 831
Coordenadas Magna Sirgas, origen Único
E 5030358.17 - N 2775593.81

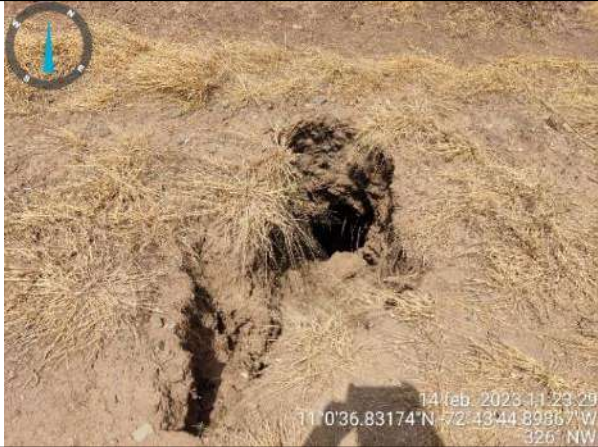
2.13		X	<p>Durante la visita seguimiento en las caras externas del botadero Sarahita en las coordenadas geográficas -72°43'59.688"W 11°0'19.67"N; -72°43'45.059"W 11°0'36.96"N; -72°44'12.37"W 10°59'47.32"N., se evidencio procesos erosivos como se aprecia en el siguiente registro fotográfico; siendo necesario dar manejo por parte de empresa en el sentido volver a adecuar y estabilizar los sitios registrados.</p> <div style="border: 1px solid black; padding: 5px; margin: 10px 0;"> <p align="center">Fotografía 70. Tubificación berma de vía – Botadero sarahita Coordenadas Magna Sirgas, origen Único E 5029577.06 - N 2778686.67</p> </div>

<div style="border: 1px solid black; padding: 5px; margin: 10px 0;"> <p align="center">Fotografía 71. Proceso erosivo – Botadero sarahita Coordenadas Magna Sirgas, origen Único E 5029572.28 - N 2774690.65</p> </div> <p align="right"><small>14 Feb. 2023 11:23:29 11 0'36.83174 N -72 43'44.8986 W 326 NW</small></p> <p align="center">Fuente: Equipo de Seguimiento Ambiental ANLA, fecha de toma de la fotografía 14/02/2023</p>

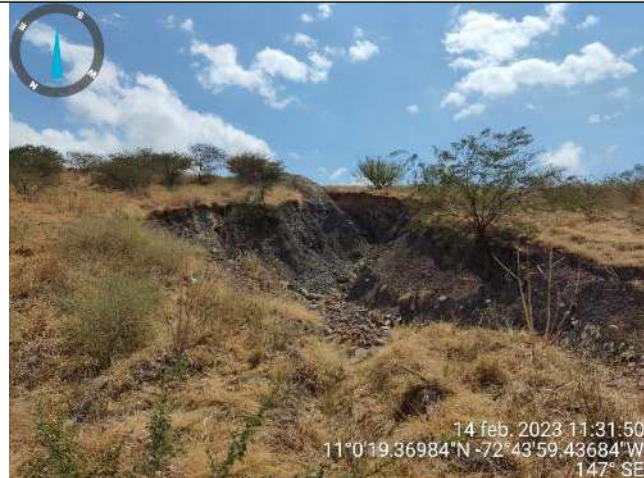
Fotografía 72. Proceso erosivo – Botadero sarahita
Coordenadas Magna Sirgas, origen Único
E 5029136.60 - N 2774150.22

Este sitio de disposición de material de estéril, conforme a la información obrante en el expediente y lo observado durante visita de seguimiento, en su totalidad se encuentra en estabilización y, de acuerdo con el progreso en dicha etapa el titular del instrumento de manejo y control ambiental ha iniciado la revegetación, sembrado de 21 ha, con 14.000 individuos (Aprox.), actividad liderada (producción del material vegetal en vivero) y ejecutada por el resguardo provincial, como se evidencio durante visita (ver **fotografía 71 a la 73**)

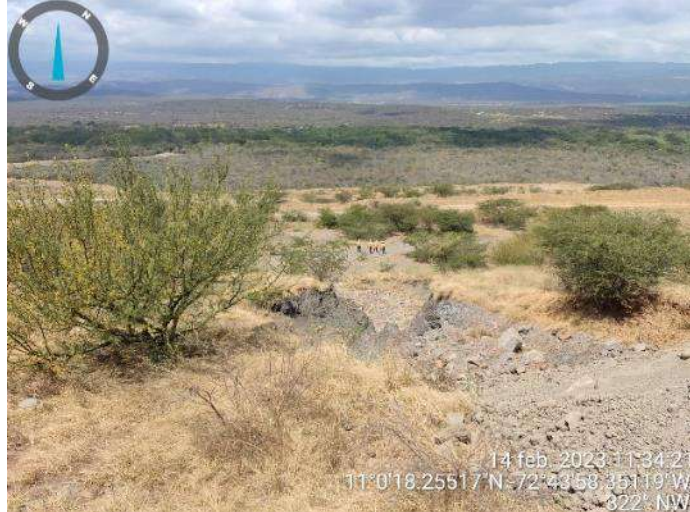
Fotografía 73. Proceso erosivo – Botadero sarahita
Coordenadas Magna Sirgas, origen Único
E 5029169.62 - N 2774115.95

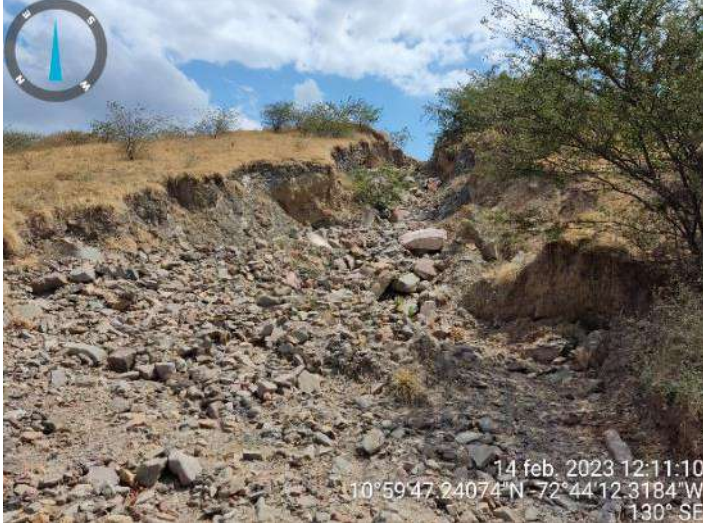
Fotografía 75. Proceso erosivo – Botadero sarahita
Coordenadas Magna Sirgas, origen Único
E 5028746.75 - N 2773163.40

Por lo tanto, se considera el no cumplimiento para el periodo 2021 y se procede a establecer el respectivo requerimiento.

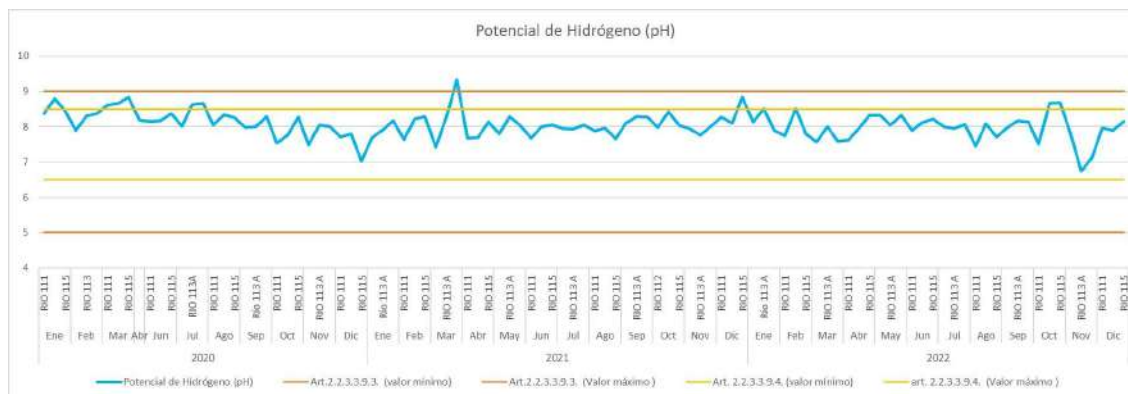
El Potencial de Hidrógeno (concentración de iones hidrógeno), es la medida para determinar el grado de acidez o alcalinidad de una sustancia. En el Decreto 1076 del 26 de mayo de 2015, para este parámetro establecen los valores como criterio de calidad admisibles según los artículos 2.2.3.3.9.3. (Tratamiento convencional y criterios de calidad para consumo humano y doméstico), 2.2.3.3.9.5. (Criterios de calidad para uso agrícola), 2.2.3.3.9.7. (Criterios de calidad para fines recreativos) y 2.2.3.3.9.8. (Criterios de calidad para fines recreativos mediante contacto secundario) con un rango entre 5 y 9 unidades de potencial de hidrogeno y el artículo 2.2.3.3.9.4. (Desinfección y criterios de calidad para consumo humano y doméstico) con un rango entre 6.5 y 8.5 unidades de potencial de hidrogeno. A continuación, se presenta la tendencia de los valores de pH reportados por Carbones del Cerrejón Limited., para los años 2020, 2021 y 2022.

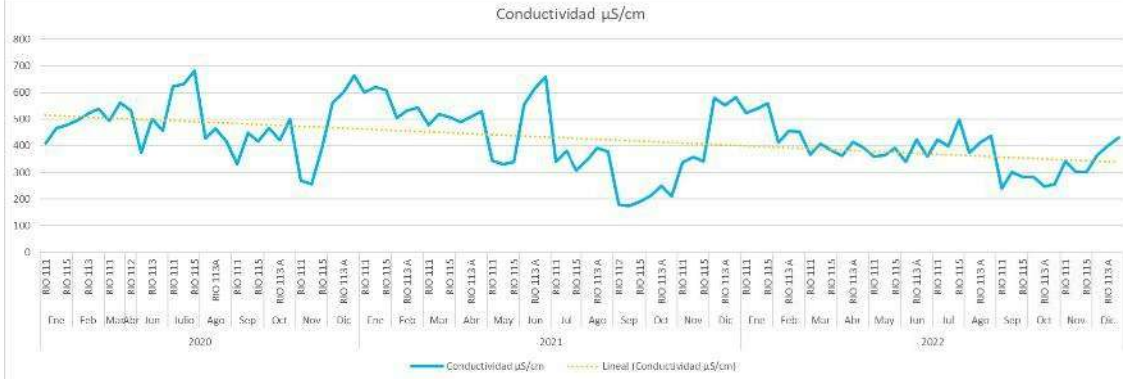
De la gráfica anterior se identifica valores entre los 174,7 a 681,7 µS/cm que de acuerdo con la escala establecida por Rodier (Análisis de las aguas, 1990), corresponde a aguas con excesiva mineralización, lo que se traduce en aguas con alto contenido de iones.

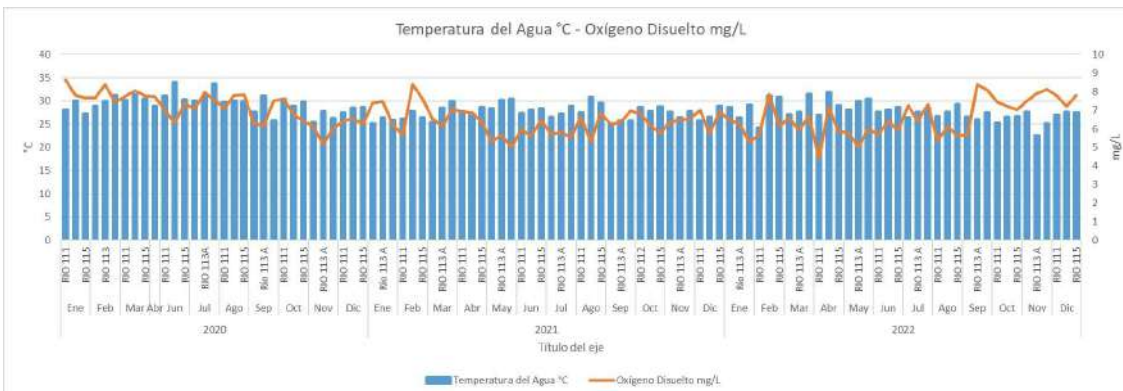
La temperatura y el Oxígeno disuelto se comportan de manera inversa es decir a medida que la temperatura aumenta el oxígeno disuelto disminuye en el agua¹. En sistemas lóticos como el río Ranchería, esta correlación presenta variaciones dadas las características del cauce (sitios de mayor turbulencia), que incrementan la oxigenación del agua o sitios con abundante cobertura vegetal que impide la incidencia directa del sol. En el Decreto 1076 del 26 de mayo de 2015, no establece valor de referencia para la variable temperatura. A continuación, se presenta la tendencia de los valores reportados por Carbones del Cerrejón Limited., para los años 2020, 2021 y 2022.

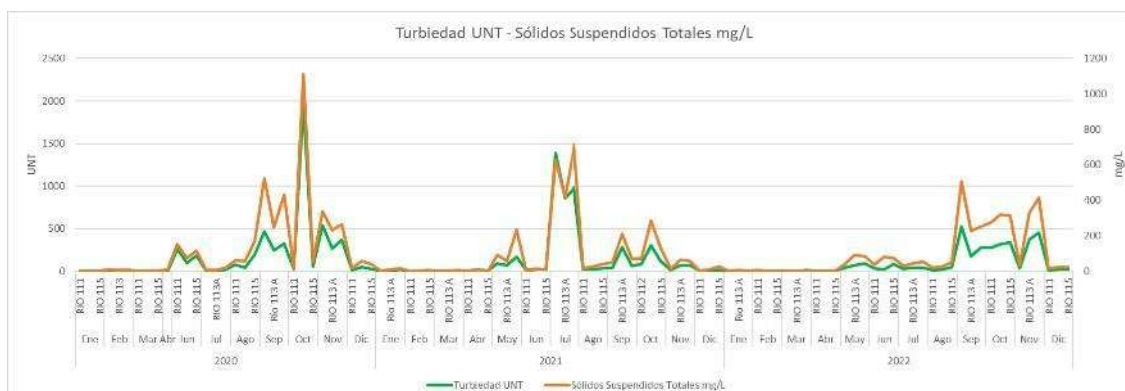
Los sólidos suspendidos (SST) interfieren con la transmisión de luz en el agua y por tanto influye en el grado de turbidez de esta, en función de la cantidad de materia en suspensión (coloidal) que tenga el agua. Estas variables son directamente influenciadas por los eventos de precipitación por arrastre de sedimentos (solidos) del área aferente al cauce. A continuación, se presenta la tendencia de los valores reportados por Carbones del Cerrejón Limited., para los años 2020, 2021 y 2022.

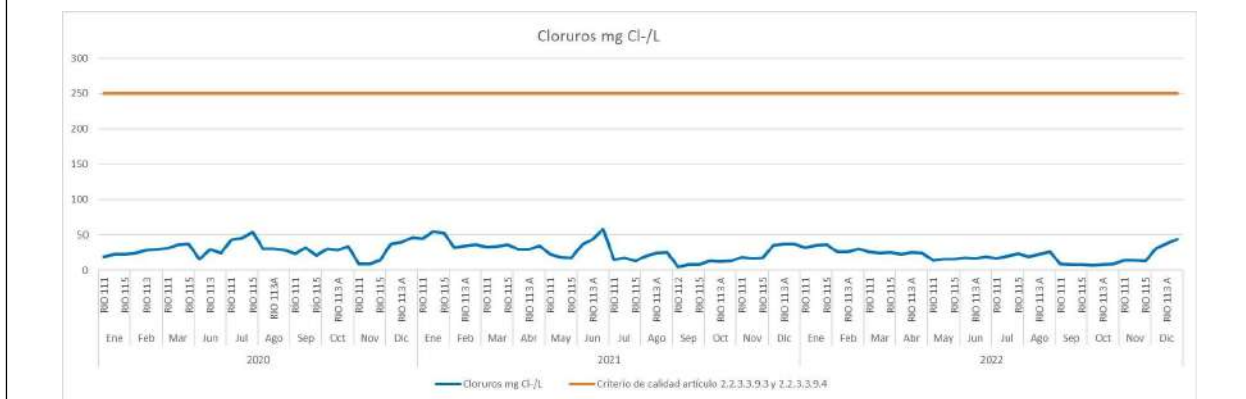
El contenido de cloruros no suele plantear problemas de potabilidad a las aguas de consumo. Un contenido elevado de cloruros puede dañar las conducciones y estructuras metálicas y perjudicar el crecimiento vegetal. A continuación, se presenta la tendencia de los valores reportados por Carbones del Cerrejón Limited., para los años 2020, 2021 y 2022.

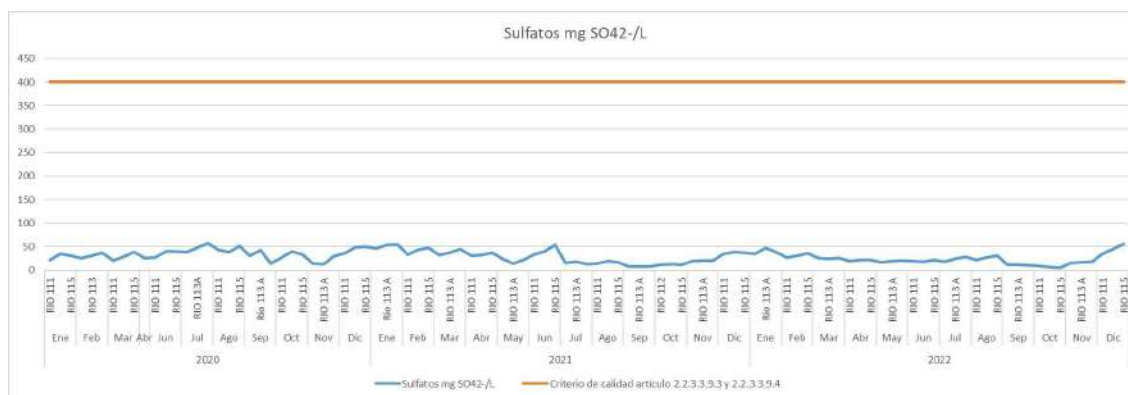
El contenido de sulfatos suele plantear problemas de corrosión de los metales y cambiar el sabor al agua. A continuación, se presenta la tendencia de los valores reportados por Carbones del Cerrejón Limited., para los años 2020, 2021 y 2022.

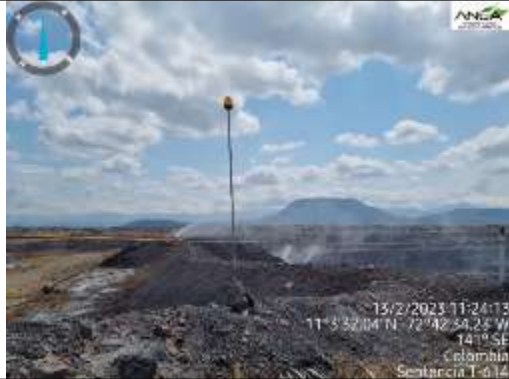
Fotografía 75. Operación de los cañones de niebla en Tajo Patilla (Zona Norte)
Coordenadas Magna Sirgas, origen Único
E 5031715.539 - N 2780067.808

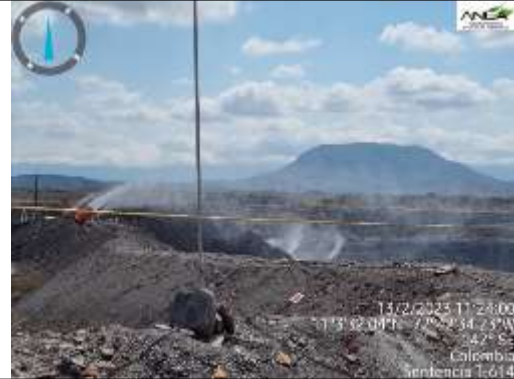
Fotografía 76. Operación de los cañones de niebla en Tajo Patilla (Zona Norte)
Coordenadas Magna Sirgas, origen Único
E 5031715.539 - N 2780067.808

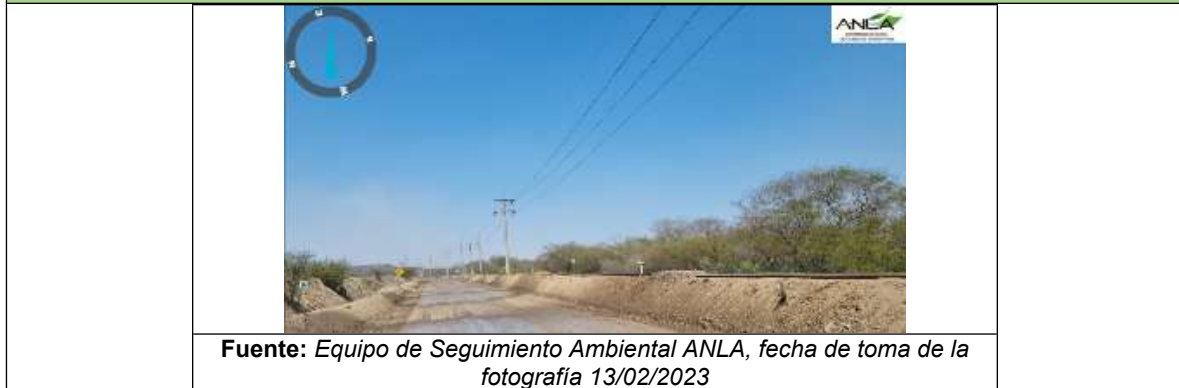
Fotografía 76. Red de aspersión de agua en vía de equipo liviano
(Hacia Endwall de Tajo Patilla)
Coordenadas Magna Sirgas, origen Único
E 5030000.692 - N 2778217.913

Adicionalmente, en visita de seguimiento ambiental se pudo verificar que en Tajo 831 no se tiene actividades de extracción de mineral o mineras en general. No se observaron procesos de autocombustión activos o perceptibles en este tajo.

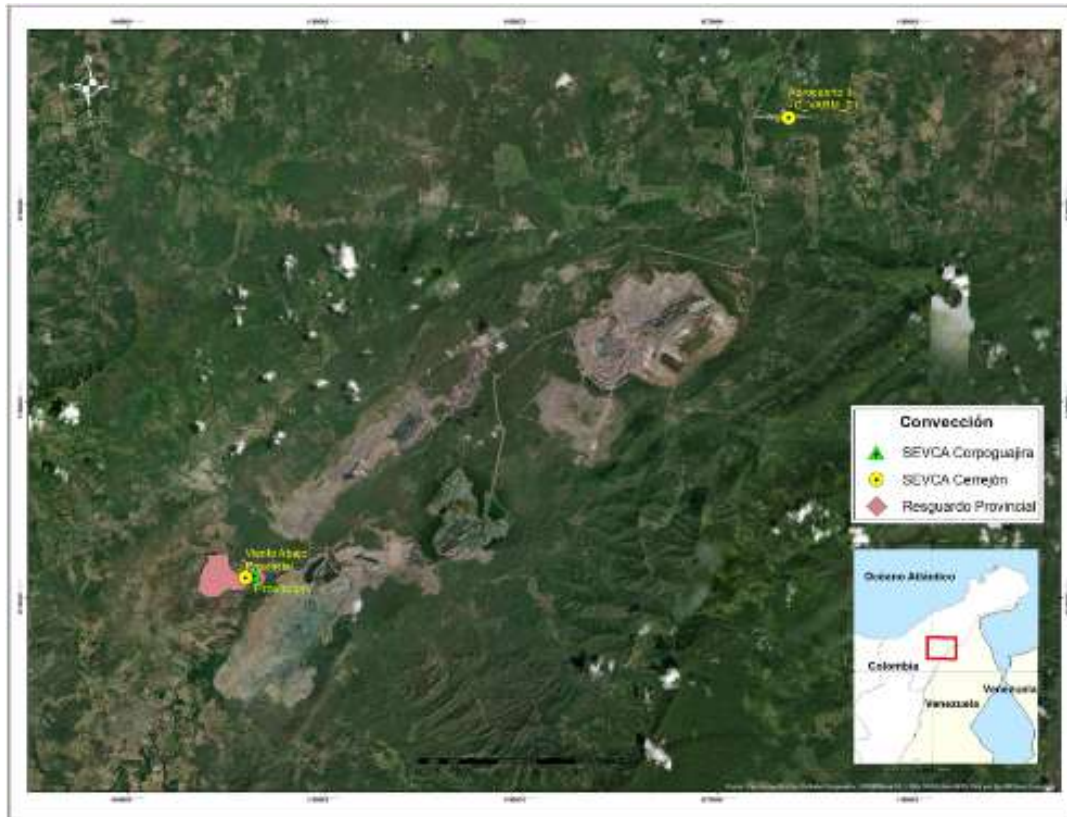
las fuentes de emisión del proyecto mina Cerrejón y, Aeropuerto-II ubicada vientos arriba de la mina.

Fuente: Equipo de seguimiento ambiental ANLA, 2023. Estaciones de monitoreo Viento Abajo Provincial y Aeropuerto-II de propiedad de Cerrejón.

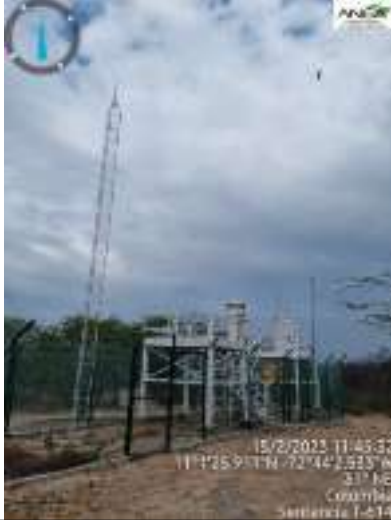
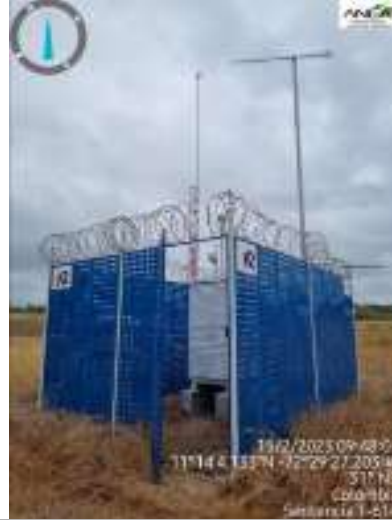
Fotografía 78. Estación de monitoreo de calidad del aire Aeropuerto-II C_VARM_01
Coordenadas Magna Sirgas, origen Único
E 5055551.184 - N 2799507.006

Se observó buenas condiciones de microlocalización de los equipos FIDAS palas 200. El equipo de monitoreo en Provincial se encuentra en andamio de altura alrededor de 3.6 metros a nivel de suelo. La estación meteorológica reposa sobre una estructura de altura de 10 metros en la cual se ubica el anemómetro y el pluviómetro se encuentra a 1.5 metros de altura sobre nivel de suelo.

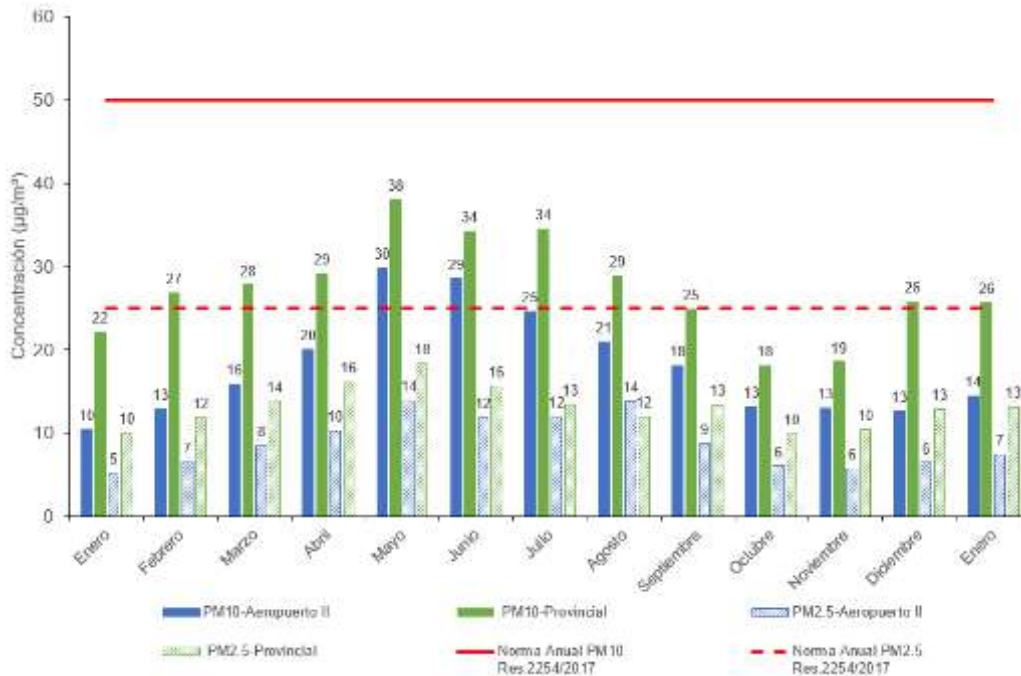
No obstante, el comportamiento mensual y anual de las concentraciones de material particulado expresados como PM10 y PM2.5 se presenta en cumplimiento del límite máximo permisibles para exposición anual resuelto por la Resolución 2254 de 2017, como se puede observar en las siguientes gráficas.

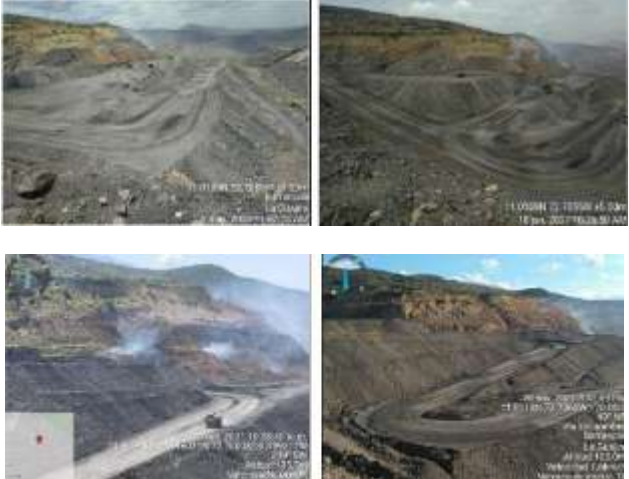
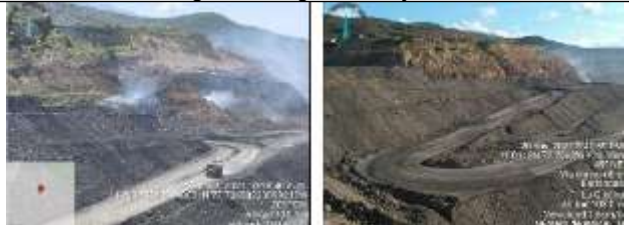
<p>Durante este periodo se adelantó control de incendios en Tajo 100, mediante avances en el retrolleado. Las labores de este proceso se pueden evidenciar con el registro fotográfico en la diferencia de cota de este tajo.</p> <div data-bbox="656 537 1317 1050" data-label="Image"> <p style="text-align: center;">Registro fotográfico Tajo 100</p>

</div> <p>En control de apagado de mantos de carbón en Tajo 831 se continúa realizando, con el análisis de riego:</p> <ol style="list-style-type: none"> 1. H_9 Con condiciones de riesgo geotécnicas. 2. H_4 Se encuentra colgado a unos 30 metros con riesgo geotécnico en la pared. 3. H_3 Se encuentra arriba del sumidero, lo que impide que los equipos puedan posicionarse para hacer el control del punto. <p>La sociedad señala que durante este periodo se tiene bajo control los puntos inventariados en Tajo Patilla y Oreganal.</p>
2022082654-1-000	29/04/2022	<p>Informe mensual No. 19 sobre el plan de control de mantos prendidos en un radio de 5 Km desde el Resguardo Provincial. Periodo reportado 21 de marzo a 20 de abril de 2022.</p> <p>Para el periodo de reporte siguen los avances en el proceso de retrolleado de Tajo 100. Estos trabajos se presentan con registro fotográfico:</p> <div data-bbox="656 1598 1317 1858" data-label="Image"> <p style="text-align: center;">Registro fotográfico Tajo 100</p>

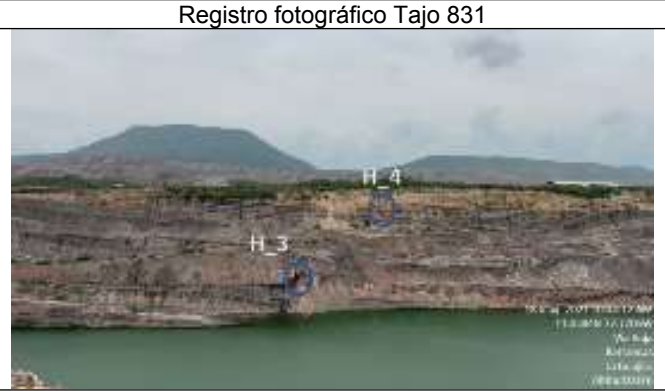
<p>En este periodo se encuentran 3 puntos de los 9 incendios reportados en Tajo 831. Se continúa realizando el análisis de riego:</p> <ol style="list-style-type: none"> 1. H_9 Con condiciones de riesgo geotécnicas. 2. H_4 Se encuentra colgado a unos 30 metros con riesgo geotécnico en la pared. 3. H_3 Se encuentra arriba del sumidero, lo que impide que los equipos puedan posicionarse para hacer el control del punto. <p style="text-align: center;">Registro fotográfico Tajo 831</p>

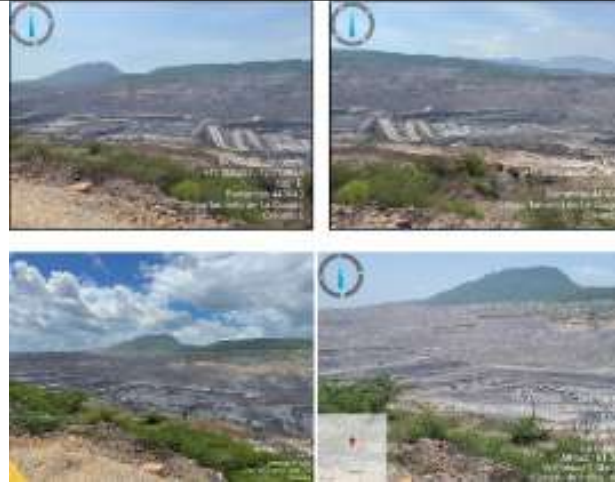
Registro fotográfico Tajo 100
Control punto M_1

<p>se encuentra trabajando en actividades de construcción de accesos para su control, estos puntos son: M_1, M-3, M_4, M_5, M_6, M_39, M_40, M_41, M_42.</p> <p>En Tajo 831 se logra el control y pagado de los puntos H_3, H4 y H9 mediante remoción con retro brazo largo y sepultamiento con material estéril de estas áreas calientes.</p> <div data-bbox="646 619 1328 1312" style="border: 1px solid black; padding: 5px;"> <p style="text-align: center;">Registro fotográfico Tajo 1831</p>   </div> <p>Sigue en este periodo bajo control los puntos en Tajo Patilla y Oreganal; sin que se identifiquen nuevos incendios de mantos de carbón en Tajo 831.</p>
<p>2022188120-1-000</p>	<p>30/08/2022</p>	<p>Informe mensual No. 23 sobre el plan de control de mantos prendidos en un radio de 5 Km desde el Resguardo Provincial. Periodo reportado 21 de julio a 20 de agosto de 2022.</p> <p>En este periodo la sociedad reporta continuidad en el proceso de retrolenado en Tajo 100, con movilidad de material estéril para el control de incendios de esta área. Se logra controlar por avance del retrolenado los puntos M_1, M_39 y M42.</p> <div data-bbox="657 1669 1315 1701" style="border: 1px solid black; padding: 5px;"> <p style="text-align: center;">Registro fotográfico Tajo 100</p> </div>

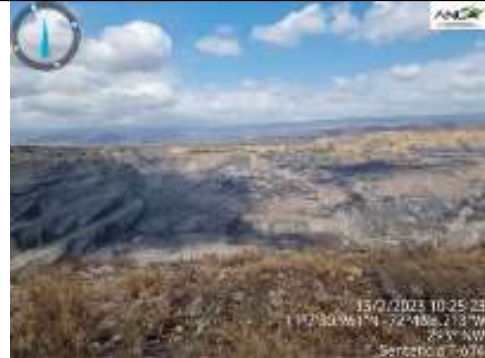
Fotografía 79. Frente de explotación y pared final de Tajo Patilla (Zona Sur).
Coordenadas Magna Sirgas, origen Único
E 5030747.363 - N 2778162.116

Se pudo verificar en visita técnica, que en cumplimiento de las obligaciones del Acta No. 344 del 24 de junio de 2022, el tajo patilla no presenta procesos de autocombustión o incendios de mantos

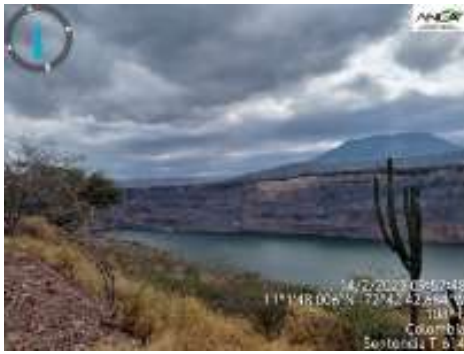
Fotografía 81. Proceso de sofocación de mantos prendidos en Tajo 831
Coordenadas Magna Sirgas, origen Único
E 5031462.226 - N 2776873.489

En recorrido a Tajo 831 se pudo verificar que, no se tiene actividades de extracción de mineral o mineras en general. No se observaron procesos de autocombustión activos o perceptibles en este tajo.

Se pudo verificar de igual manera que, en cumplimiento de los requerimientos del Acta No. 344 de 2022 la sociedad dio control y apagado a los tres (3) puntos de autocombustión que se reportaban en Tajo 831, denominados H_9, H_4 y H_3; a través de los métodos de humectación y sofocación a la cara del talud.

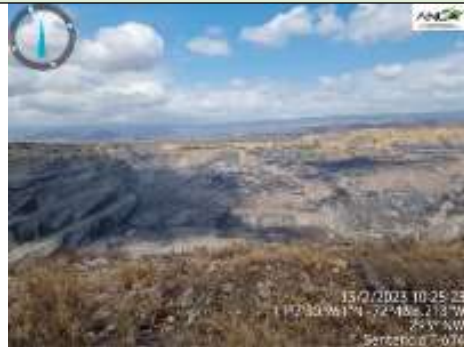
Fotografía 83. Frente de explotación y pared final de Tajo Patilla (Zona Sur).
Coordenadas Magna Sirgas, origen Único
E 5030747.363 - N 2778162.116

Mediante visita de seguimiento ambiental, se pudo verificar en concordancia con lo reportado por la sociedad, que los incendios de mantos de carbón causados por la combustión espontánea en los Tajo 831 y Tajo Patilla en un radio de 5 km de la comunidad de Provincial, se encuentran controlados y apagado. En tal sentido, a la fecha de la visita no se visualizaron puntos nuevos de combustión activos en estos Tajos.

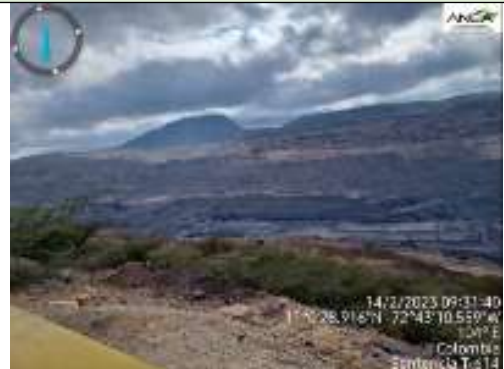
Fotografía 87. Tajo 100 desde Mirador La Antena
Coordenadas Magna Sirgas, origen Único
E 5030619.031 - N 2774444.456

Hacia Tajo 100, tal como reporta la sociedad a corte del presente concepto técnico se pudo verificar que se tienen dos (2) puntos de combustión espontánea activos que se localizan al Noroeste en la pared alta y 1 a nivel inferior del tajo. Se pudo evidenciar que la sociedad se encuentra en trabajos de control y apagado con equipo retro brazo largo y tractor de oruga de estos procesos. Según lo informado por la sociedad, en Tajo 100 se trabaja en el avance minero para sofocación de los procesos que aparecen nuevos de combustión espontánea en las paredes, realizando la construcción de rampas y moviendo material amarillo para el control del mismo.

En este Tajo la sociedad informó en la visita de seguimiento, que por método de sofocación lograron control y apagar 3 puntos que se encontraban activos, los cuales fueron reportaron mediante radicado 2023016933-1-000 del 27/01/2023.

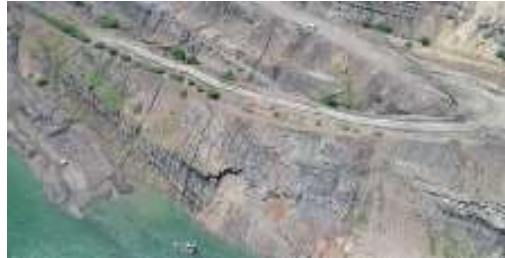
**Adecuación accesos alternos para apagado
H_3**
