ACTA REUNIÓN DE CONTROL Y SEGUIMIENTO AMBIENTAL	Fecha:	21-04-2022
		Versión:	4
		Código:	SL-FO-09

ACTA No. 136

PROYECTO DENOMINADO: “EXPLOTACIÓN DE CARBÓN BLOQUE CENTRAL DEL CERREJÓN ZONA NORTE. MINA EL CERREJÓN (ÁREAS INTEGRADAS)”

EXPEDIENTE: LAM1094

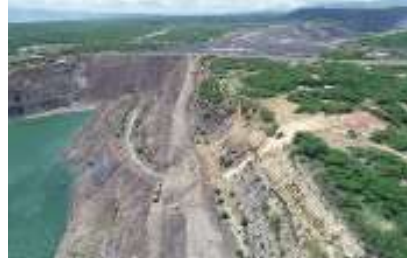
**Tendido redes para inyección de agua para
apagado H_3**

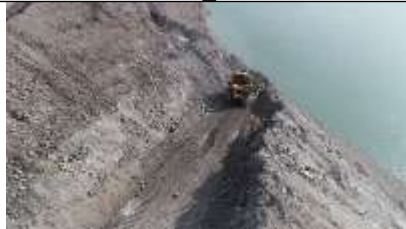
Punto H_3 controlado

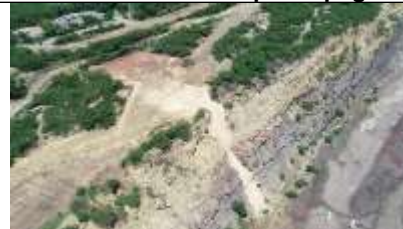
Inyección de agua y sepultamiento H_4

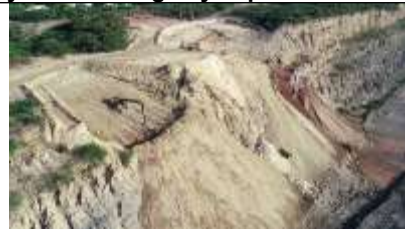
Punto H_4 controlado

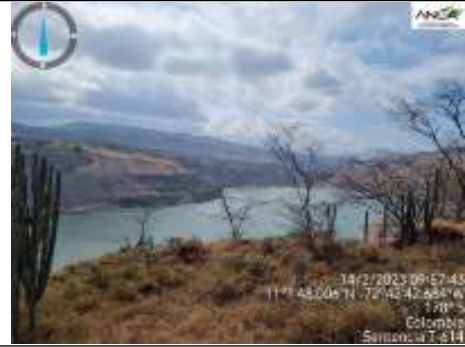
Fotografía 92. Tajo 831 Vista hacia el Sureste de la mina Cerrejón
Coordenadas Magna Sirgas, origen Único
E 5031462.226 - N 2776873.489

De igual manera, se pudo verificar de igual manera que, en cumplimiento de los requerimientos del Acta No. 344 de 2022 la sociedad dio control y apagado a los tres (3) puntos de autocombustión que se reportaban en Tajo 831, denominados H_9, H_4 y H_3; a través de los métodos de humectación y sofocación a la cara del talud.

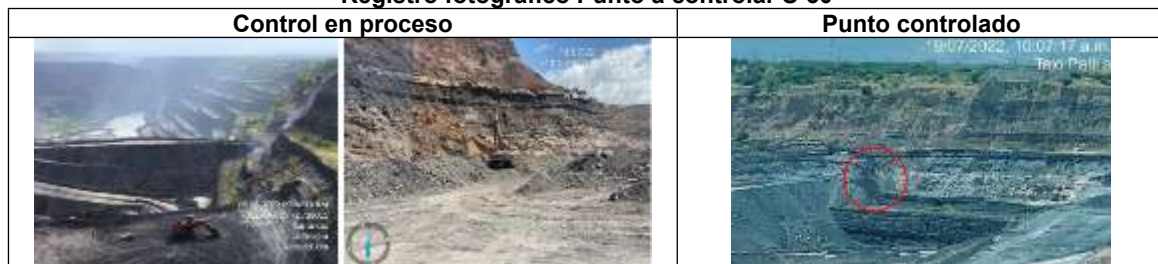
Registro fotográfico Punto a controlar S-50

El control de los mantos prendidos se evidencia en los siguientes periodos: el 30 de marzo de 2022 el punto S-83 se controla y apaga en su totalidad notificado en la comunicación con radicado 2022082711-1-000 de 29 de abril de y en 25 de abril de 2022. El punto S-90 se logra controlar y apagar por la sociedad el 25 de abril de 2022 notificado por la sociedad en la comunicación con radicado 2022108561-1-000 del 31 de mayo de 2022. Finalmente, el punto S-50 es controlado y apagado por la sociedad el 17 de julio de 2022 informacion presentada por la sociedad bajo radicado 2022154150-1-000 del 25 de julio de 2022.

Teniendo en cuenta las actividades de control de los mantos S-50, S-83 y S-90, en Tajo Patilla, para apagado de los procesos de autocombustión que se evidencio en visita de seguimiento ambiental en marzo de 2022, se establece que la sociedad dio cumplimiento a la obligación en los tiempos definidos por la Autoridad Nacional.

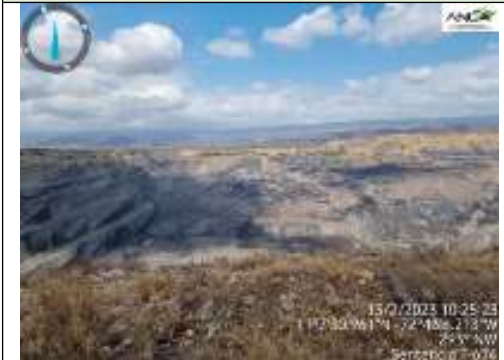
Fotografía 93. Frente de explotación y pared final de Tajo Patilla (Zona Sur).
Coordenadas Magna Sirgas, origen Único
E 5030747.363 - N 2778162.116

Concordante con lo anterior, se pudo verificar en visita de seguimiento ambiental realizada entre el 12 al 15 de febrero de 2023, que en cumplimiento de las obligaciones del Acta No. 344 del 24 de junio de 2022, el tajo patilla no presenta procesos de autocombustión o incendios de mantos de carbón perceptibles y que el Plan de acción para control de los puntos S-50, S-83 y S-90 se encuentra finalizado.

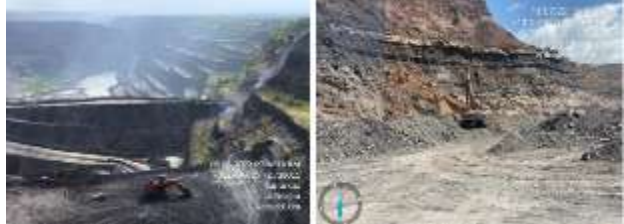
Registro fotográfico Punto a controlar S-50		
Control en proceso	Punto controlado

Fuente: Radicado 2022154150-1-000 del 25/07/2022		
Teniendo en cuenta las actividades de control del punto S-50 en Tajo Patilla, para apagado del proceso de autocombustión que se evidencio en visita de seguimiento ambiental en marzo de 2022,

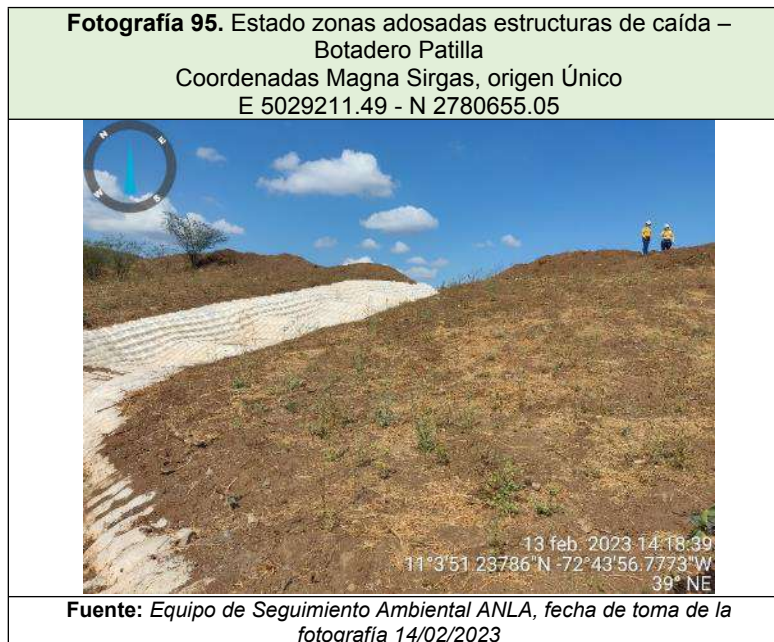
Durante visita de seguimiento se revisó el estado de las zonas adosadas a las estructuras caída en los botaderos de patilla, 831 y sarahita, donde la empresa realizó los trabajos de relacionados con adecuación y estabilización, observando el establecimiento de gramíneas y herbáceas.

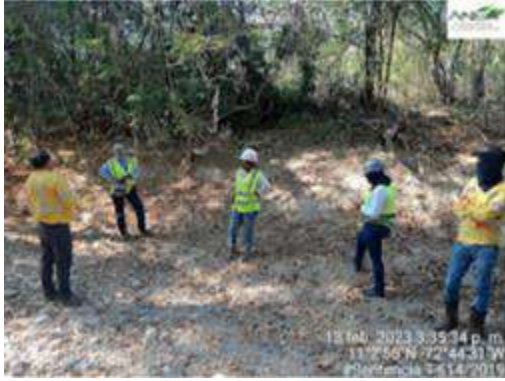
Fotografía 100. Recorrido con comunidad resguardo de Provincial Arroyo Paladines Coordenadas Magna Sirgas, origen Único E 1145953,3435 - N 1713940,469

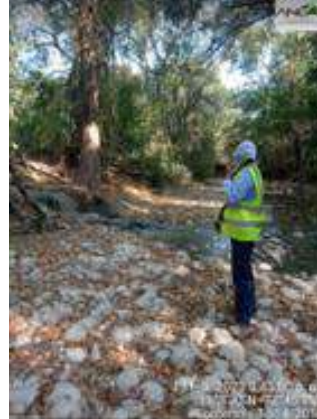
Fotografía 101. Sitio de vertimiento lagunas municipio de Hatonuevo punto recorrido con la comunidad del Resguardo indígena de Provincial Coordenadas Magna Sirgas, origen Único E 1145045,2129 - N 1715014,66

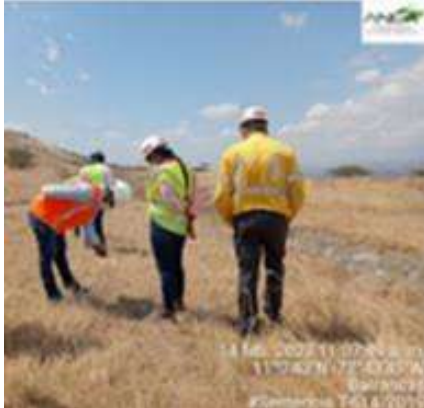
Fotografía 102. Área de rehabilitación Botadero Sarahita, recorrido con la comunidad del Resguardo de Provincial Coordenadas Magna Sirgas, origen Único E 1147474,9684 - N 1709779,276

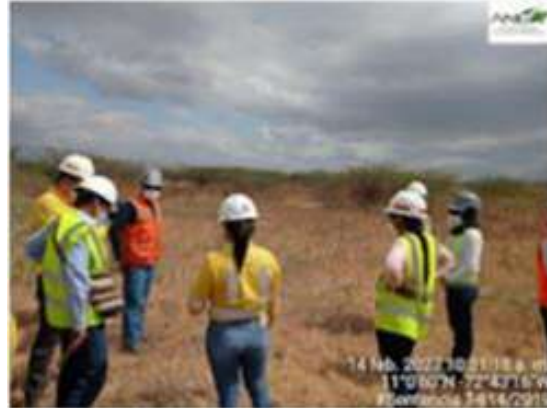
Fotografía 103. Área de rehabilitación Botadero 831 recorrido con la comunidad del Resguardo de Provincial Coordenadas Magna Sirgas, origen Único E 1147474,9684 - N 1709779,276

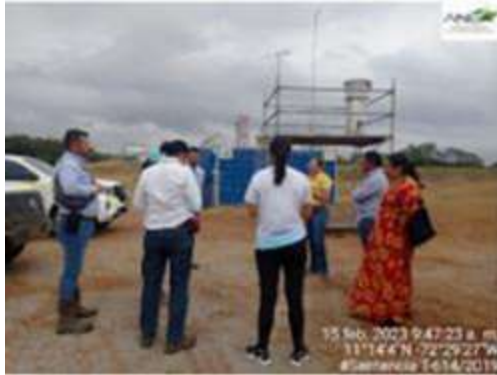
Fotografía 104. Visita estación aeropuerto con la comunidad del Resguardo de Provincial
Coordenadas Magna Sirgas, origen Único
E 845645,0968 - N 1734553,608

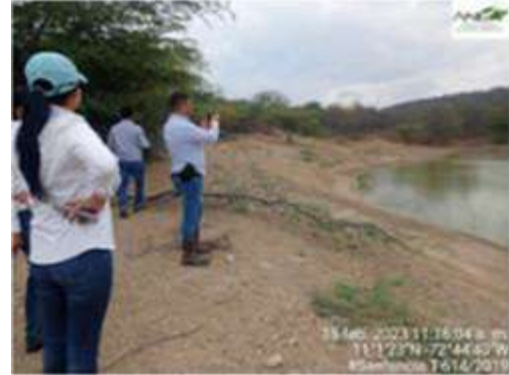
Fotografía 105. Visita Jaguey La Ponchera Sector Cerrito 1 Resguardo Provincial con la comunidad del Resguardo de Provincial
Coordenadas Magna Sirgas, origen Único
E 1145704,6862 - N 1711045,658
