ACTA REUNIÓN DE CONTROL Y SEGUIMIENTO AMBIENTAL	Fecha:	21-04-2022
		Versión:	4
		Código:	SL-FO-09

ACTA No 1101 del 2024

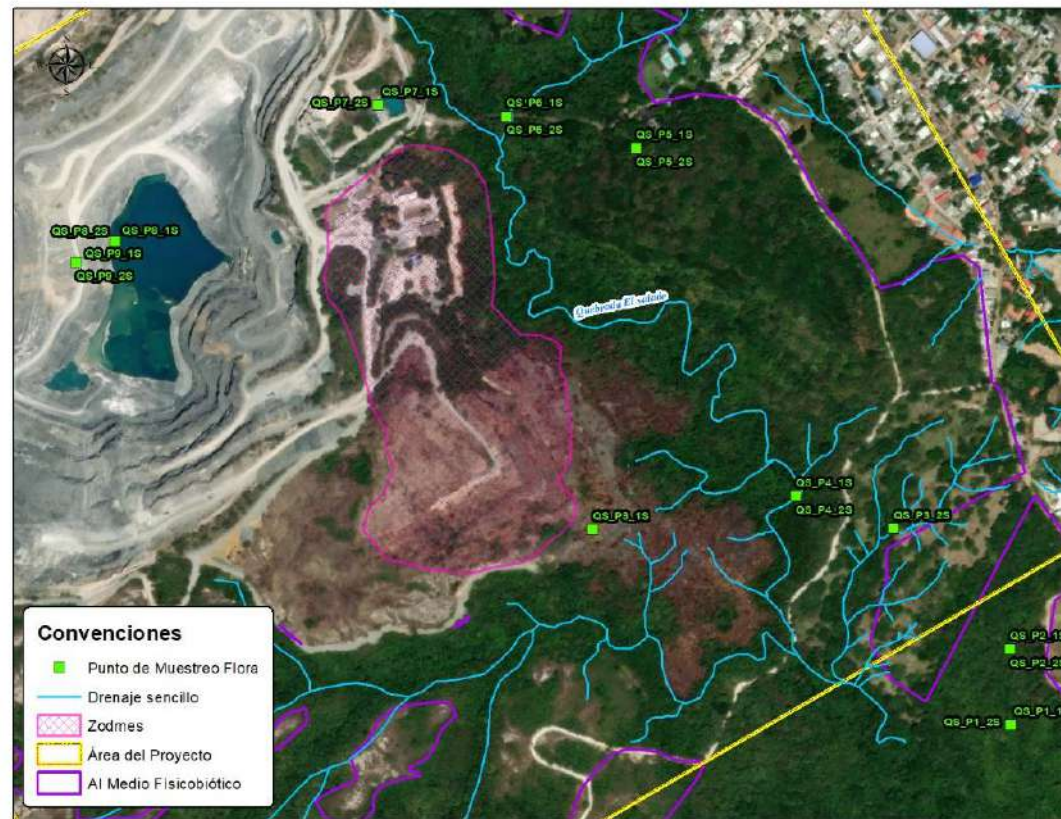
Fuente: GDB ICA 27 radicado ANLA 20246201391132 del 29 de noviembre de 2024

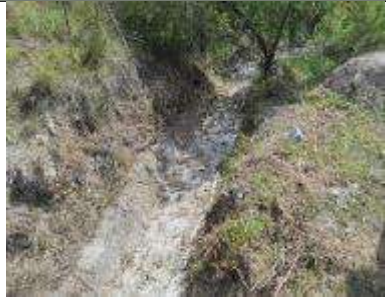
<p>Fuente: Visita de control y seguimiento ambiental realizada del 25 al 27 de noviembre de 2024.</p> </div> <div style="border: 1px solid black; padding: 5px; width: 45%;"> <p>Fotografía. Construcción de cunetas en bolsacreto Expansión Escombrera Superior, funcional. Mina La Esmeralda. 4.296328N - 75.114682E WGS-84</p>

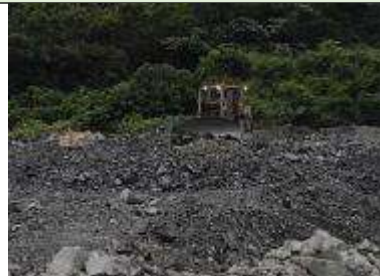
Fuente: Visita de control y seguimiento ambiental realizada del 25 al 27 de noviembre de 2024.

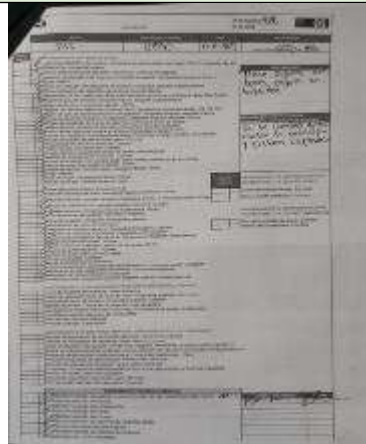
Fuente: ICA 27 \ Anexo 4.6.7
 Mantenimientos de filtros de Mangas

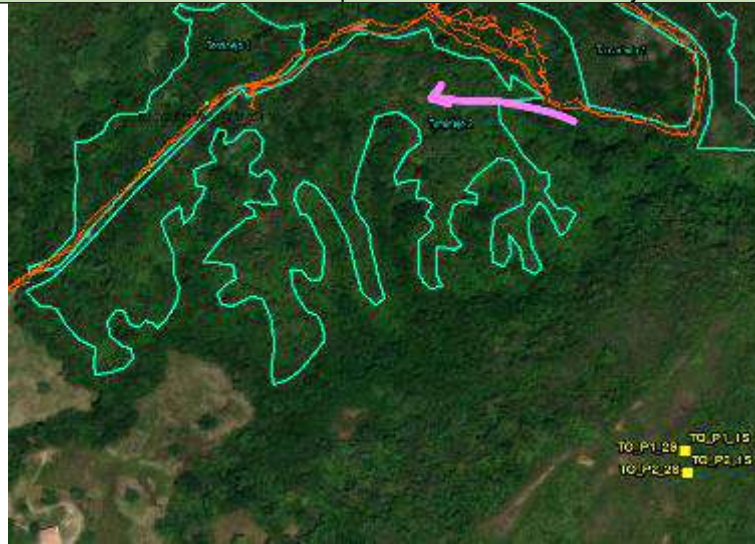
Fuente: ICA 27 GDB radicado ANLA 20246201391132 del 29 de noviembre de 2024

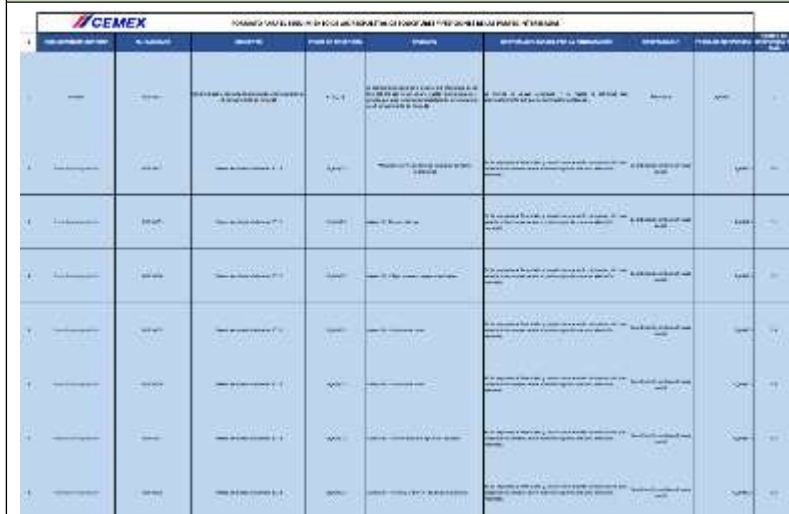
**Programas y proyectos: INFORMACIÓN Y PARTICIPACIÓN COMUNITARIA
FICHA 12 – Información y Participación Comunitaria**

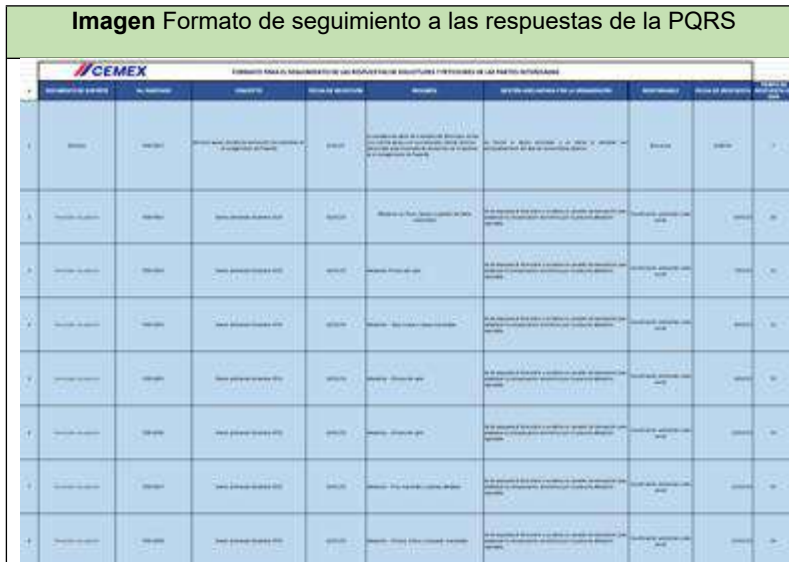
Imagen Formato de seguimiento a las respuestas de la PQRS

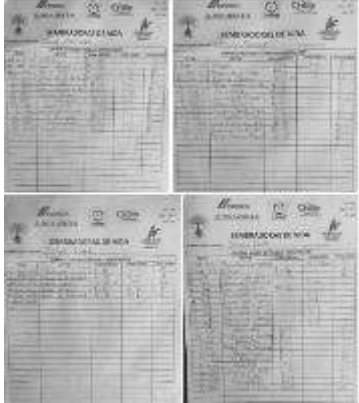
<p style="text-align: center;">Fuente: ICA 27 del periodo 2023, radicado ANLA 20244700665111 del 30 de agosto de 2024</p> </div> <div style="border: 1px solid black; padding: 5px;"> <p style="text-align: center;">Imagen. Capacitación separación en la fuente 2023</p>

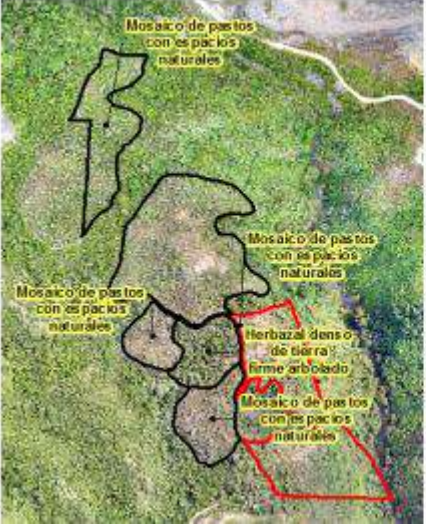
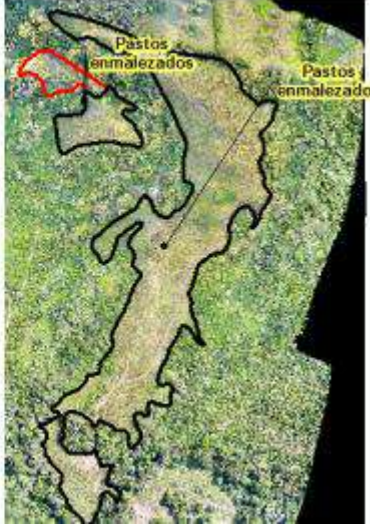
</div>		
<p>Por lo tanto, se recomienda al grupo jurídico dar por cumplido este requerimiento y no continuar con su seguimiento.</p>

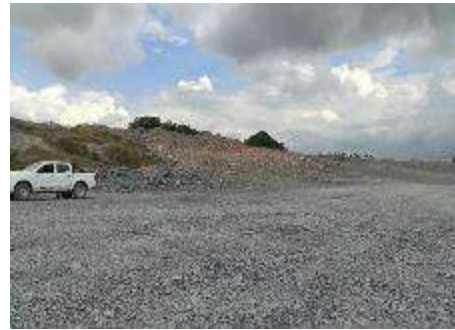
Fuente: Visita de control y seguimiento ambiental realizada del 25 al 27 de noviembre de 2024

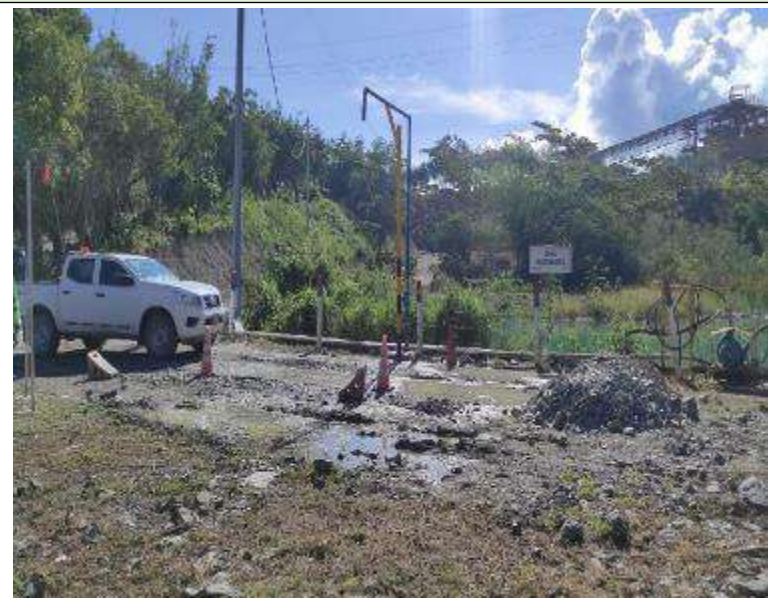
Fuente: Visita de control y seguimiento ambiental realizada del 25 al 27 de noviembre de 2024
