AUTORIDAD NACIONAL DE LICENCIAS AMBIENTALES

AUTO N° 11567

“Por medio del cual se efectúa control y seguimiento ambiental”

Mediante Resolución 476 del 17 de mayo de 2000, el entonces Ministerio del Medio Ambiente otorgó Licencia Ambiental a la sociedad ISAGEN S.A. E.S.P. para el desarrollo del proyecto Hidroeléctrico Sogamoso.

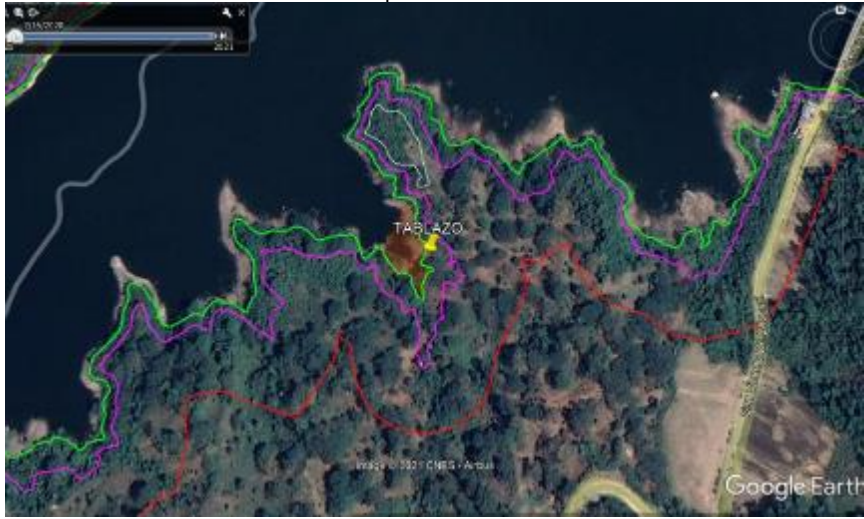
Impacto atendido	Medidas de Manejo
	<p>Estos predios harían parte de la franja de protección perimetral de cota 330 m.n.s.m. +100, sin embargo, la sociedad ISAGEN S.A. E.S.P. no reporta información relacionada con la adquisición de predios, por máxima afectación, inestabilidad, estrategias adicionales (predios parcialmente afectados) y afectación a largo plazo por barra de sedimentos. Así mismo, al revisar la GDB, tanto del ICA 5 como del ICA 6, la Sociedad no incluyó la información geográfica de los predios adquiridos en cumplimiento de esta medida.</p> <p>En cuanto a la actividad de compra de predios, es importante mencionar que esta Autoridad ha recibido quejas relacionadas con afectaciones a predios por el funcionamiento del embalse y del proyecto, así mismo, señalan que no se han llevado a cabo negociaciones o que las negociaciones no han surgido efecto.</p> <p>Con respecto a lo anteriormente mencionado, durante la visita de seguimiento ambiental realizada del 13 al 17 de septiembre de 2021, se realizó un recorrido por el predio denominado “Montebello”, donde se pudo observar que cuando el embalse llega a su nivel máximo (cota 320 m.s.n.m.), alcanza a inundar terrenos que no han sido adquiridos por ISAGEN S.A. E.S.P.</p> <p>Adicionalmente, se realizó la superposición de las curvas de nivel de las cotas 320 m.s.n.m. y 330 m.s.n.m. + 100, observándose que, de acuerdo con los niveles de inundación máximos del embalse, parte del predio El Tablazo 2, debió ser adquirido bajo esta condición.</p> <p>Localización del predio El Tablazo 2 respecto a la cota máxima de inundación y la franja de protección</p>

<p>Fuente: ESA-ANLA, 2021.</p> <p>Por lo anterior, se considera que ISAGEN S.A. E.S.P. no dio cumplimiento a la presente acción para la vigencia del actual seguimiento, puesto que no presentó en la GDB la información cartográfica de los predios adquiridos durante los años 2019 y 2020, así como tampoco reporta información relacionada con la adquisición de predios, por máxima afectación, inestabilidad, estrategias adicionales (predios parcialmente afectados) y afectación a largo plazo por barra de sedimentos.</p> <p><u>Así mismo, se recomienda evaluar la pertinencia de iniciar las actuaciones correspondiente en el marco de la Ley 1333 de 2009, contra la sociedad ISAGEN S.A. E.S.P., toda vez que a la fecha no ha soportado el cumplimiento de las obligaciones en cuanto a la compra de todos los predios involucrados dentro de las condiciones establecidas para su adquisición (Franja de protección perimetral de 100 m contados a partir de la cota 330, por máxima afectación, por inestabilidad, estratégicos adicionales o parcialmente afectados o afectados por barra de sedimentos).</u></p> <ul style="list-style-type: none"> • <u>Alinderamiento</u> <p>Frente a esta medida, la sociedad ISAGEN S.A. E.S.P. señala en el formato ICA-1b, tanto del ICA 5 como del ICA 6, que “Esta acción se dio por finalizada durante la etapa de Construcción del proyecto cuando la comisión de topografía alcanzó 142,39 km de longitud en donde se permite adelantar la instalación de los mojones”, sin embargo, de acuerdo con lo establecido</p>

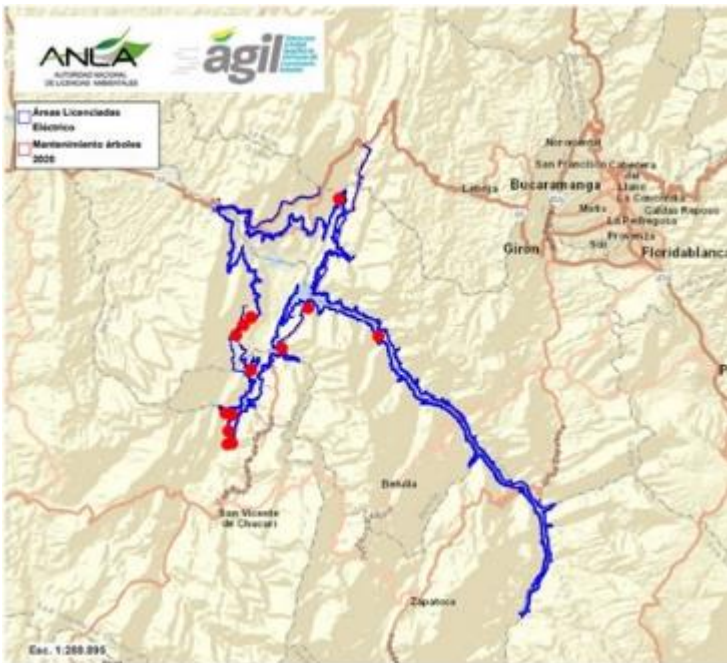
Impacto atendido	Medidas de Manejo
	<p>En tanto en el formato ICA-1b del ICA 6, ISAGEN S.A. E.S.P. reporta que, en el año 2020, se realizó el mantenimiento y fertilización de 7.507 individuos arbóreos establecidos en predios de la franja de protección y áreas de compensación, por parte de los contratistas CMR Ingeniería & Proyectos S.A.S.</p> <p>En el “Anexo_PMSB1_P1”, presenta un documento denominado “Informe_admion_predios_2020”, en el cual se reporta actividades de plateo, control fitosanitario, fertilización y poda de los 7.507 individuos reportados. Allega en el informe, planos ilustrativos de la ubicación de las áreas intervenidas y el registro fotográfico de las actividades adelantadas</p> <p>Tomando como referencia la información presentada por la Sociedad en el ICA 5, se cargaron en el sistema AGIL de esta Autoridad Nacional, los puntos reportados, en los cuales se habrían adelantado actividades de manteniendo en el año 2020, encontrándose que las actividades se concentraron en la franja perimetral al embalse.</p> <p>Localización áreas mantenimiento de plantaciones en la franja de protección del embalse - 2020</p>

<p>Fuente: AGIL-ANLA, a partir de información presentada en el ICA 5</p> <p>En cuanto a las medidas específicas para el mejoramiento de la cobertura vegetal en la franja perimetral a la cola del embalse, la Sociedad reporta la siguiente, en el formato ICA-1b, tanto del ICA 5 como del ICA 6:</p> <p>Aislamiento con cerca de alambre: esta actividad se dio por finalizada en la fase de Construcción del proyecto con 2.283 metros lineales de cerco. Sin embargo, se hace la claridad que este tipo de actividad no se puede dar por cumplida ya que a la fecha se presentan incidentes que afectan el ganado caprino en las áreas fangosas que se forman cuando se bajan los niveles de inundación del embalse y la cola de este; adicionalmente, en el ICA 6, ISAGEN S.A. E.S.P. menciona que en el año 2021 se adelantará la construcción de cercados en algunos predios donde se ha evidenciado presencia de caprinos.</p> <p>Es así como la Sociedad no reporta actividades que hubieran sido ejecutadas en cumplimiento de esta medida en los años 2019 y 2020.</p> <p>Controlar y supervisar periódicamente el área y las cercas: se realizó el seguimiento y la vigilancia a las actividades no permitidas que se desarrollan en la franja de protección, en el embalse y en los predios propiedad de ISAGEN S.A. E.S.P. durante los años 2019 y 2020 y se implementaron los mecanismos de seguridad y defensa pertinentes a través de la conformación de equipos de guardabosques por parte de la empresa CMR Ingeniería & Proyectos S.A.S.</p>

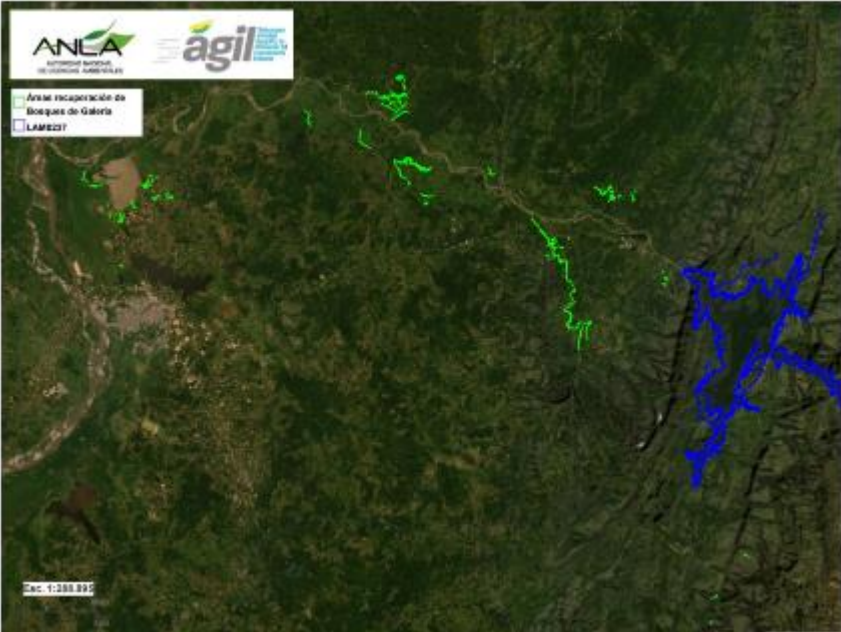
Impacto atendido	Medidas de Manejo
	<p><i>“En 2017 (ICA3), se dio cumplimiento con la cantidad de hectáreas propuestas (300 ha) para la rehabilitación y protección de bosques de galería, con un total de 308,07 hectáreas, correspondientes a 40.122 árboles establecidos que superaron los 2 metros de altura en las riberas de nueve (9) cuerpos de agua. Los demás alcances propuestos para el seguimiento de esta actividad se cumplieron en un 100%, los cuales tienen que ver con el diagnóstico previo para el establecimiento de las áreas a restaurar, el desarrollo de actividades para efectuar una restauración ecológica participativa, capacitaciones y transferencia de conocimiento, fortalecimiento de viveros y la realización de mantenimientos. La anterior información se puede verificar en el Anexo B6 Optimización hábitats del ICA3.”</i></p> <p>Así mismo, en el radicado 2018071253-1-000 del 5 de junio de 2018, mediante el cual ISAGEN S.A. E.S.P. entrega el tercer ICA de la etapa operativa, en el anexo “B6_Habitats reproductivos”, allega la documentación que soporta lo mencionado, como las actas de entrega de las áreas restauradas a los propietarios de los predios intervenidos, los diseños de restauración adelantados en cada predio y cuatro informes, tres parciales y el final de las actividades de restauración del bosque protector para la optimización de hábitats, elaborado por la Fundación Guayacanal.</p> <p>Así mismo, en la GDB presentada en el radicado 2018071253-1-000 del 5 de junio de 2018, en la capa OtraCompensacion, allega la información cartográfica de las áreas objeto de restauración en cumplimiento de la presente acción.</p> <p style="text-align: center;">Áreas rehabilitación y protección de bosques de galería</p>

<p>Fuente: AGIL-ANLA, a partir de información presentada en el radicado 2018071253-1-000 del 5 de junio de 2018</p> <p>Al respecto de lo anterior, en el concepto técnico 985 del 12 de agosto de 2020 acogido por el Auto 11370 del 30 de noviembre de 2020, esta Autoridad menciona que la Sociedad presenta un informe en el que se describen las actividades desarrolladas entre marzo de 2012 y diciembre de 2017, tales como el diagnóstico para el establecimiento de las áreas de interés para la restauración, actividades de restauración ecológica, capacitación y transferencia de conocimientos, fortalecimiento de tres (3) viveros temporales para la recuperación de 300 ha en las franjas de bosque localizadas a lo largo del cauce principal del río Sucio, Río Viejo, quebrada La Putana y su cuenca tributaria, caño La Muerte, La quebrada y ciénaga El Llanito.</p> <p>Adicionalmente, como se mencionó en el estado de avance del medio biótico del presente seguimiento, durante la visita de seguimiento ambiental realizada del 13 al 17 de septiembre de 2021, se realizó la inspección de un área de enriquecimiento del bosque de galería de las quebradas La Putana y Llanito, verificándose que esta se encontraba debidamente cercada, los individuos plantados por la sociedad presentaban buen estado fitosanitario y la franja intervenida contaba con una cobertura boscosa cerrada.</p>

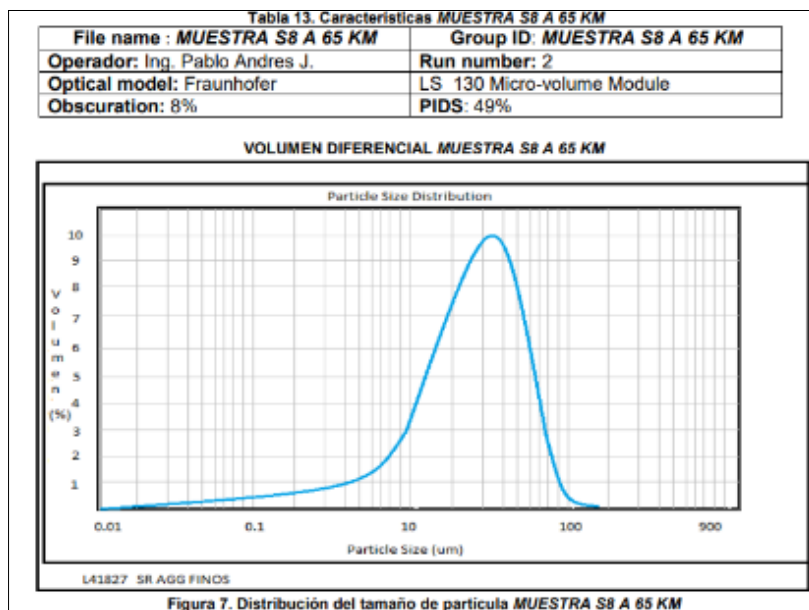
Fuente: ISAGEN S.A E.S.P., Anexo PMSA5 ICA 6

Para el análisis granulométrico, ISAGEN S.A E.S.P. empleó el método Coulter, es usado para contar y medir el tamaño de partículas, detectando y midiendo los cambios en la resistencia eléctrica cuando una partícula suspendida en un líquido conductor pasa a través de una pequeña apertura. De acuerdo con los resultados presentados para cada una de las estaciones, observa en cuanto a la distribución de las partículas, que la mayoría se encuentran entre los tamaños de 10 y 100 Micras, siendo similar en todos los sitios caracterizados.

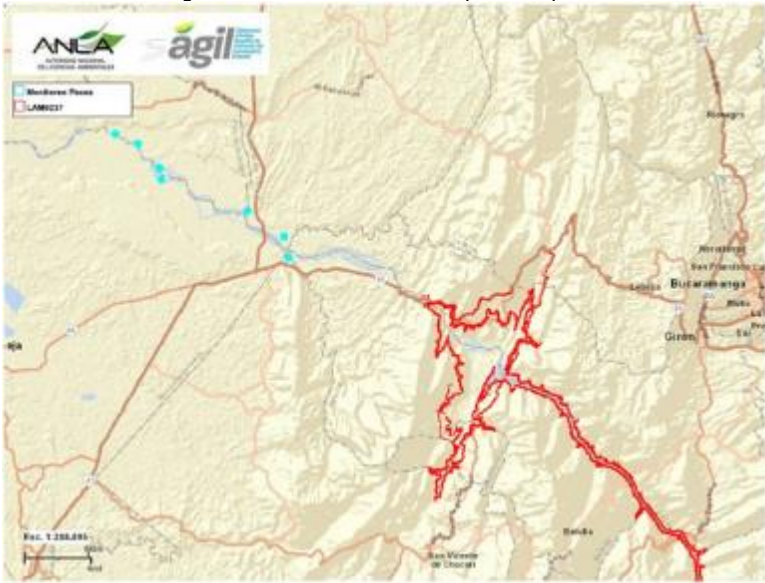
<p style="text-align: center;">Fuente: ISAGEN S.A. E.S.P., ICA 6</p> <p style="text-align: center;">Figura PMSB4-1. Puntos de captura de peces</p>

<p style="text-align: center;">Fuente: AGIL-ANLA. A partir de información presentada en el ICA 6</p> <p>Allega en el informe el registro fotográfico de las actividades de captura, toma de medidas y marcaje, como se muestra a continuación.</p>	Cuerpo de agua	Sitio de muestreo	Río Magdalena	RM: 1 km abajo de la desembocadura río Sogamoso	Río Sogamoso	RS-3: 1 km antes de la desembocadura al río Magdalena	Caño San Silvestre	CS-2 km antes de llegar al río Sogamoso	Río Sogamoso	RS-2: 2 km abajo de Puerto Cayumba	Río Sogamoso	RS-1: sectores comprendidos entre las desembocaduras de la quebrada La Putana, río Sucio, quebradas La Payoa y La Cayumba
Cuerpo de agua	Sitio de muestreo												
Río Magdalena	RM: 1 km abajo de la desembocadura río Sogamoso												
Río Sogamoso	RS-3: 1 km antes de la desembocadura al río Magdalena												
Caño San Silvestre	CS-2 km antes de llegar al río Sogamoso												
Río Sogamoso	RS-2: 2 km abajo de Puerto Cayumba												
Río Sogamoso	RS-1: sectores comprendidos entre las desembocaduras de la quebrada La Putana, río Sucio, quebradas La Payoa y La Cayumba

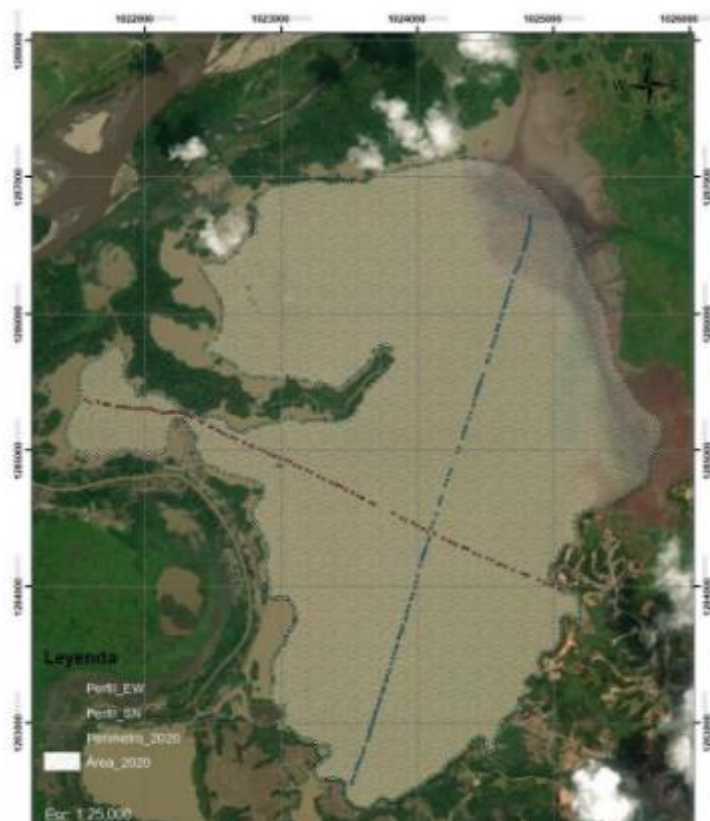
Fuente: ISAGEN S.A E.S.P., ICA 6-2020

Al hacer la revisión de la información correspondiente a las batimetrías, se observa que en efecto fueron realizadas en el mes de noviembre de 2020 y se tomaron dos perfiles denominados en el informe como W-E y S-N tal como se muestra a continuación:

De acuerdo con lo informado por ISAGEN S.A E.S.P. en el ICA 6, para el monitoreo del año 2020, se recolectaron en total 719 datos, distribuidos en todo el perímetro de la ciénaga y en los transectos con mayor ancho y longitud de la misma, y se indica que debido a que durante el muestreo, la ciénaga El Llanito presentaba niveles altos, no fue posible apreciar claramente la distribución de los bancos de sedimentos y sus características principales; sin embargo, el análisis de los contornos generados a partir de la información batimétrica permitió establecer las zonas de mayor profundidad, posiblemente asociadas a menores bancos de sedimentos, en tránsito o permanentes.

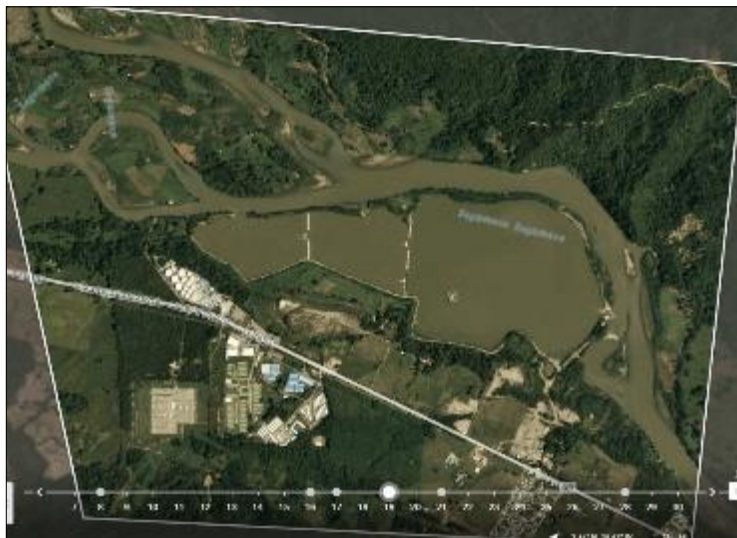
Fuente: Planet Explorer – Imagen junio de 2015. Ventana capturada por el equipo de seguimiento ambiental ANLA 2021.

Es pertinente indicar que la fase constructiva del proyecto hidroeléctrico Sogamoso finalizó en el año 2014 y en diciembre de ese mismo año se entró en operación comercial para la generación de energía. Respecto a la explotación de materiales en la hacienda La Flor, se adecuaron las lagunas interconectadas conforme a los diseños entregados por ISAGEN S.A.E.S.P. en el año 2013, los cuales contemplaron tres lagunas con caudal controlado mediante la construcción de diques y vertederos manteniendo unas condiciones idóneas de nivel de acuerdo con las reglas de operación de la Central y de la hidrología de la parte alta de la cuenca. A continuación, se muestra una imagen de Planet con fecha de junio de 2015, en la cual se puede apreciar de manera clara las tres lagunas construidas y el curso del río por la Margen derecha.

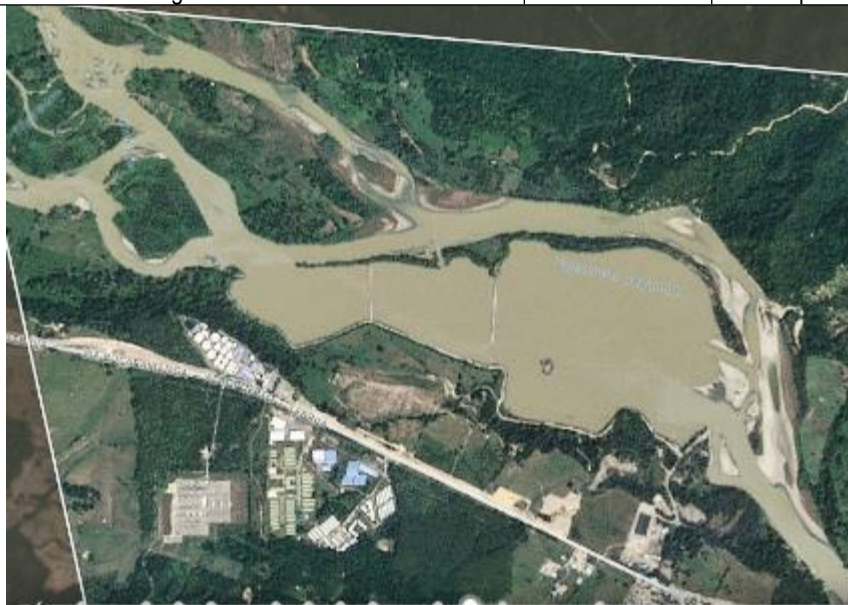
Fuente: Planet Explorer – Imagen junio de 2018. Ventana capturada por el equipo de seguimiento ambiental ANLA 2021.

A partir del año 2017, se empezó a evidenciar la degradación del dique 1 y 2 principalmente y con la llegada de la temporada invernal se acrecentó la criticidad de los procesos de erosión hasta tal punto que se generó la falla estructural del primer dique que daba acceso al sistema lagunar interconectado. Con el rompimiento del primer dique originó que el cauce principal del río Sogamoso tomara un curso diferente, recargándose en aproximadamente un 90% hacia la margen derecha.

El rompimiento de los diques ocasionó que se presentaran unas condiciones hidráulicas totalmente diferentes a las que fueron contempladas en los diseños presentados a esta Autoridad Nacional, causando afectaciones que no estaban previstas como el cambio en la dinámica hídrica por la desviación del cauce principal, adicionalmente, el nuevo curso del agua transcurre por las lagunas del Flor lo que ha provocado la generación de nuevos procesos de socavación. Desde el punto de vista biótico también se han generado afectaciones toda vez que se cambiaron las rutas naturales de la fauna acuática además que prácticamente se secó el brazo original del río Sogamoso. Mediante Auto 3612 del 25 de mayo de 2021 se ordenó el inicio de un proceso sancionatorio ambiental contra ISAGEN S.A E.S.P., donde se incluyó entre otros el presente hecho.

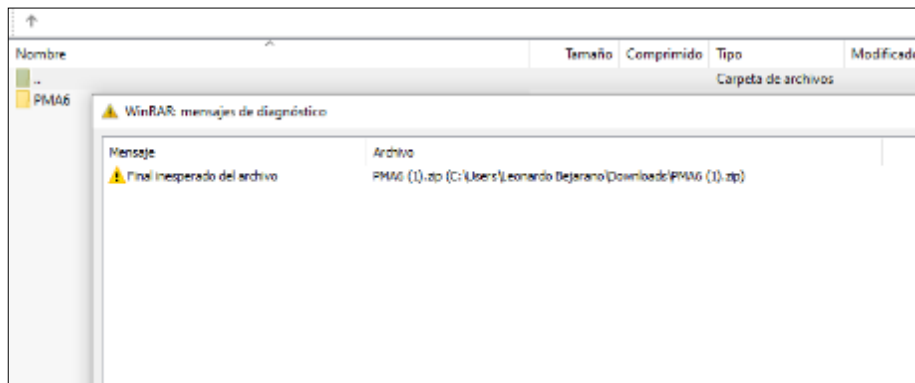
Fuente: ISAGEN S.A E.S.P., ICA 5

En el Anexo PMSA6 del ICA 6 presenta los informes y lecturas de la instrumentación instalada alrededor del embalse y zona de presa. En el ICA 5 correspondiente al año 2019, contenido del anexo PMSA6 no pudo ser consultado, toda vez que el archivo comprimido adjunto se encontraba dañado, tal como se evidencia a continuación.

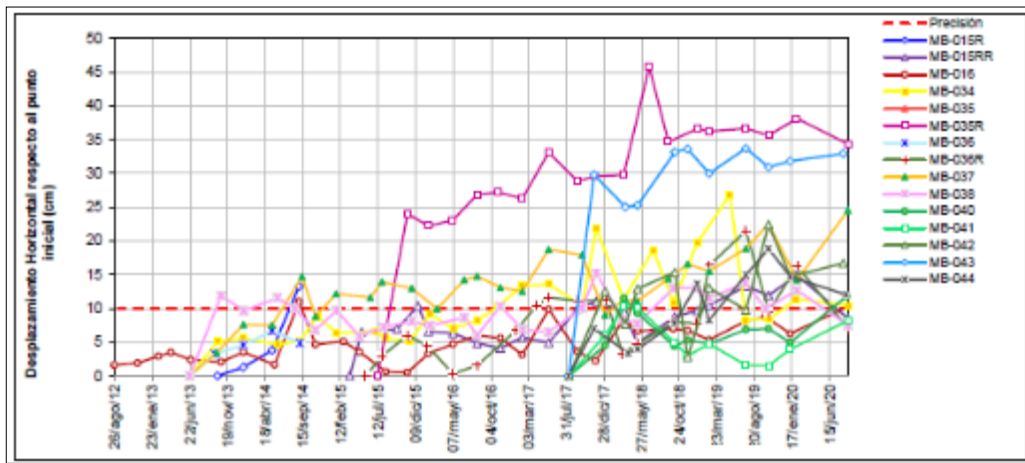
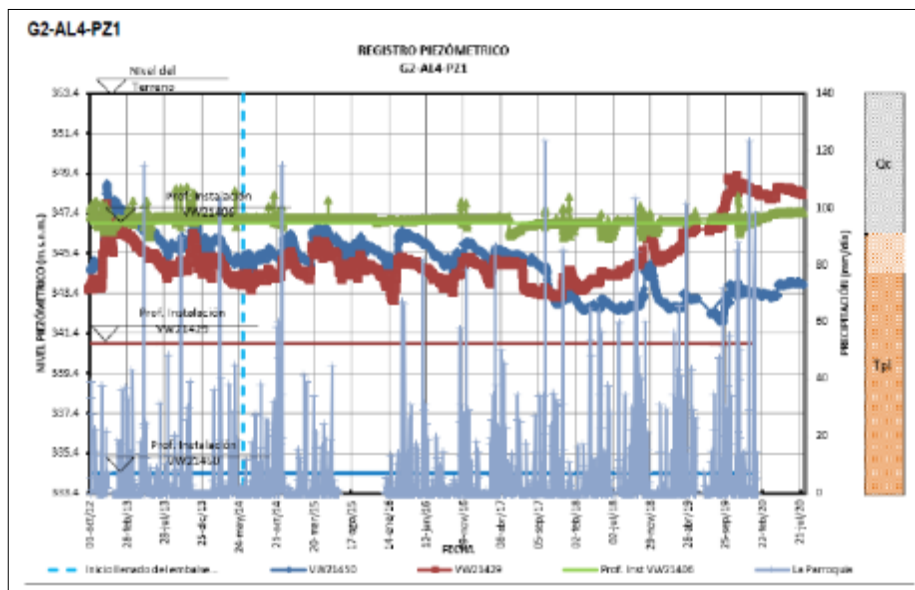
Fuente: ISAGEN S.A E.S.P., Anexo PMSA6 del ICA 6

Para cada uno de los grupos, se presentan las gráficas de movimientos de acuerdo con las lecturas de la instrumentación instalada, sin embargo, no se presenta ningún tipo de análisis de las gráficas, tampoco se adjuntan los registros de las lecturas realizadas, por tanto no es posible tener certeza por ejemplo de las causas y/o efectos que pueda tener los movimientos registrados por encima de los límites de precisión, por ejemplo para la referencia MB-037 y MB-040 se indica que se registraron desplazamientos importantes, pero no se da un parte de estabilidad de la zona ni se presenta el análisis integral con las demás lecturas realizadas en el resto del año.

De la información entregada para el año 2020, no fue posible identificar, por ejemplo, las lecturas de instrumentación y análisis del comportamiento de la ladera en la vereda Guaymaral en el municipio de Girón ubicada hacia el margen derecho del río Sogamoso parte alta del puente Geo Von Lengerke, no se encontraron las lecturas de los mojones instalados en el predio la Ceiba y los Corrales, entre otros, que hacen parte del monitoreo y seguimiento, información que presumiblemente se encuentran dentro del informe geotécnico anual el cual no fue anexado al ICA 6.
