**AUTORIDAD NACIONAL DE LICENCIAS
AMBIENTALES
- ANLA –
AUTO N° 011655
(26 DIC. 2024)**

“Por el cual se efectúa control y seguimiento ambiental”

Programas y proyectos: Programa de Manejo del Suelo
FICHA MA-1.2 Manejo de Taludes

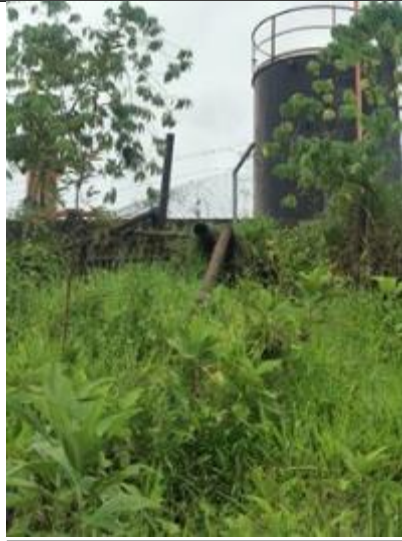
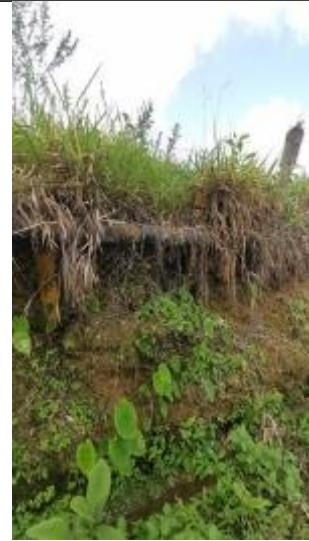
Fotografía Talud de la vía en el sector con tanques de la locación
Condor
Coordenadas Origen Único Nacional
E 4985035 N 2080311

Pese a que durante los recorridos efectuados en el mes de agosto de 2024 por parte de esta Autoridad , no se evidenciaron grietas en el terreno y se observó que el sector en comento cuenta con buena vegetación, infiriendo una posible condición de estabilidad marginal, es pertinente indicar que eventos de alta pluviosidad así como la ocurrencia de sismo, pueden detonar la condición inestable generando nuevos desplazamientos en el terreno, aumentando la condición de riesgo por movimientos en masa sobre los elementos vulnerables que, en esta ocasión, corresponden a los tanques de almacenamiento de crudo dispuestos en la locación. Por lo anterior, esta Autoridad requerirá al titular de la licencia ambiental para que construya estructuras de manejo de agua y de contención tales como gaviones, acorde a lo mencionado en esta medida de manejo.

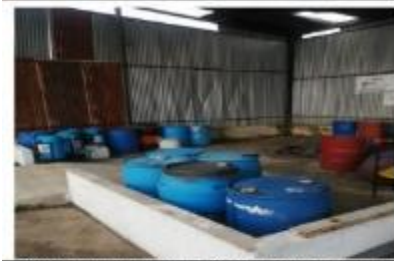
DESCRIPCIÓN: Se realizaron actividades de organización de lubricantes dentro de la caseta de almacenamiento estación cóndor, se organizó el lugar de estanterías y rampas de acceso.

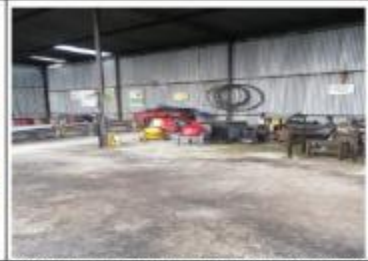
DESCRIPCIÓN: Se realizaron actividades de organización, kit de contingencia de la caseta de la estación del Cóndor.

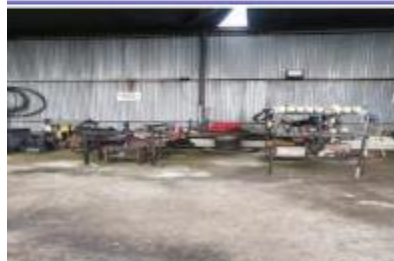
DESCRIPCIÓN: Se realizaron actividades de organización de repuestos y equipos en la caseta de almacenamiento de materiales de la estación Cóndor.

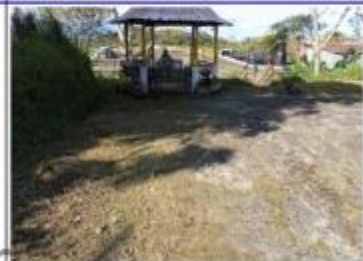
DESCRIPCIÓN: Se realizaron actividades de rocería y limpieza en la caseta de almacenamiento de materiales de la estación Cóndor.

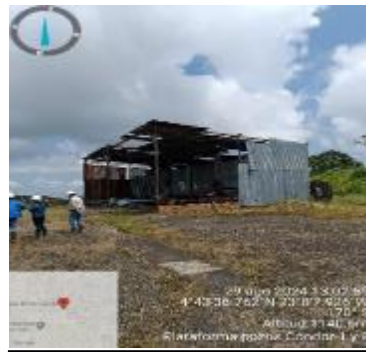
**Bodega almacenamiento
Coordenadas Origen Único
Nacional
E 4984975 N 2080316**

En cuanto a la limpieza y orden, es importante mencionar que el estado de la caseta de químicos (Locación Pozos Cónдор 1 y 2) es deplorable, como ya se ha mencionado en seguimientos anteriores, pero en esta oportunidad se encontró aún más deteriorada. Las láminas que la conforman están oxidadas, rotas y por acción del viento ya faltan varias de ellas, en especial de los laterales y del superior dejando al descubierto lo que se encuentra allí almacenado. Durante el tiempo de

la visita que se permaneció en el área de la caseta para la inspección, se percibió la inestabilidad de la misma; a causa del viento y de las láminas faltantes, se prefirió no permanecer mucho tiempo en esta, ya que era evidente que podía colapsar en cualquier momento.

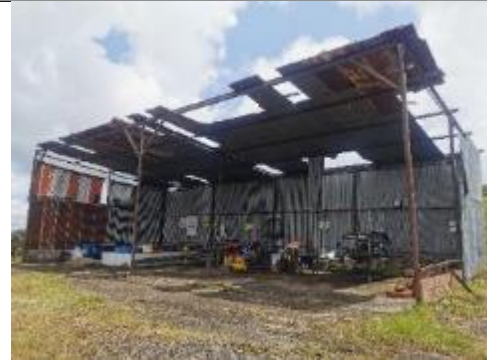
**Bodega almacenamiento
Coordenadas Origen Único Nacional
E 4985003 N 2080324**

En el registro fotográfico presentado se muestra organización de este espacio y aunque se evidencia que se retiraron algunos elementos de la caseta y el piso de esta se encontraba limpio, es preocupante que allí permanecen varias canecas y elementos de diferente índole, sin señalización adecuada, varios de ellos aparentemente químicos cubiertos con plásticos en ausencia de un buen techo.

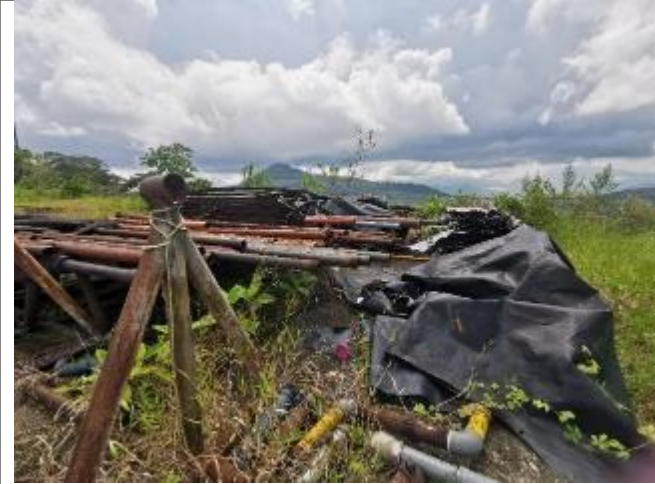
Tubería Expuesta

Por último, durante la visita se encontró que continúan en el piso, tubería suelta y expuesta, como se muestra en continuación:

De esto ya se han hecho requerimientos, pero aún no se retiran, varios de los elementos aquí dispuestos se observan en avanzado estado de oxidación.

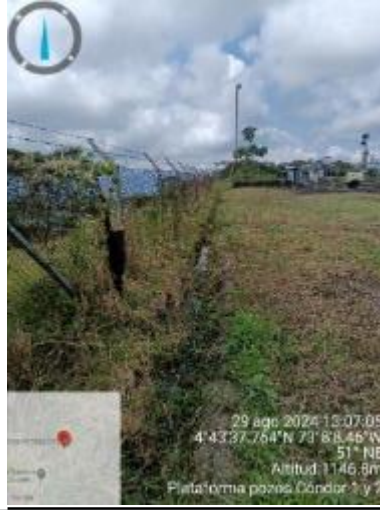
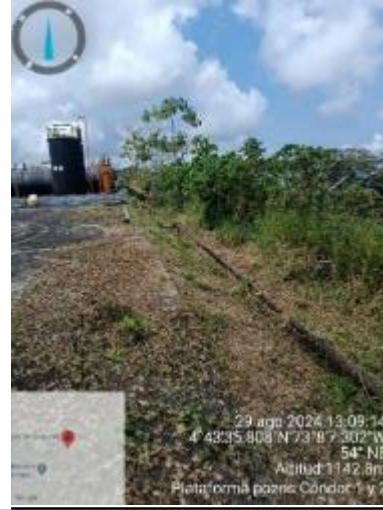
Fuente: Visita ANLA 25 al 31 de agosto de 2024

Cuneta zona de cargadero
Coordenadas Origen Único Nacional
E 4985025 N 2080386

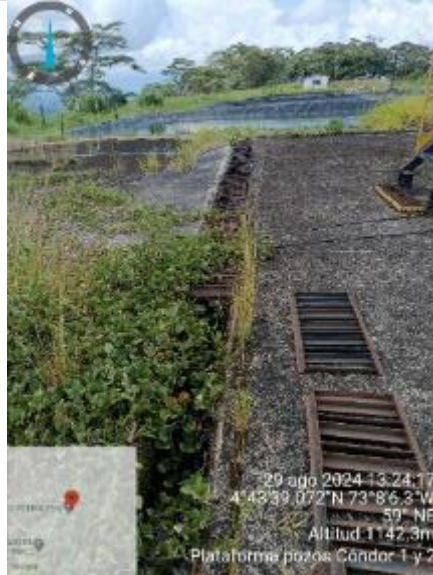
En la Plataforma Cóndor 3 al 6 la situación es igual, pues la locación se encuentra sin ningún tipo de atención, las cunetas están saturadas de agua y vegetación y la placa de concreto presenta aposamientos y por la vegetación creciente en estos se percibe resbaloso.

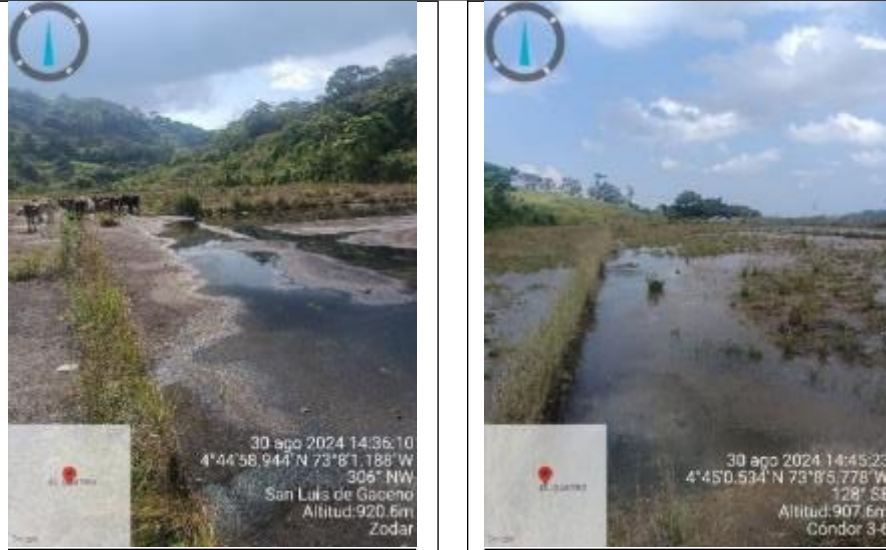
Así las cosas, se considera que la sociedad no ha dado cumplimiento a las medidas de esta ficha.

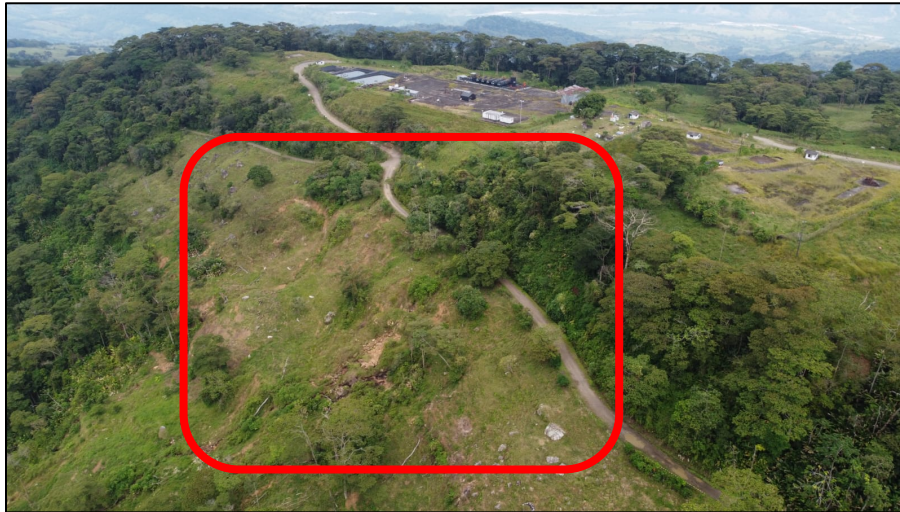
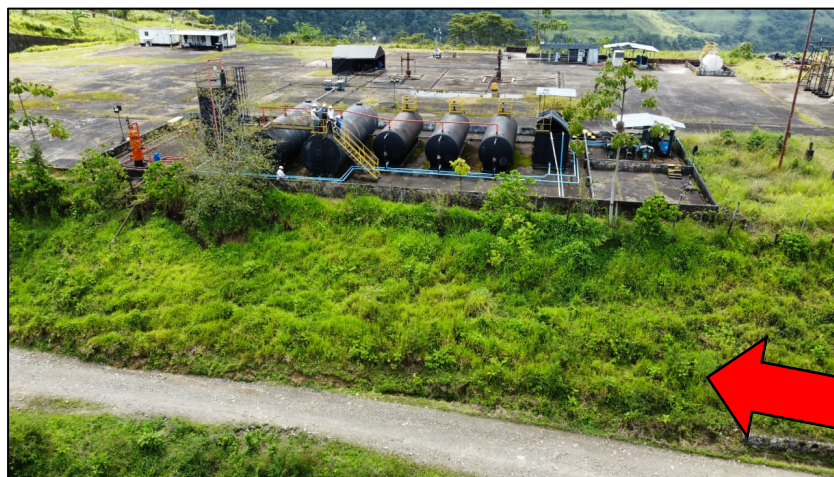
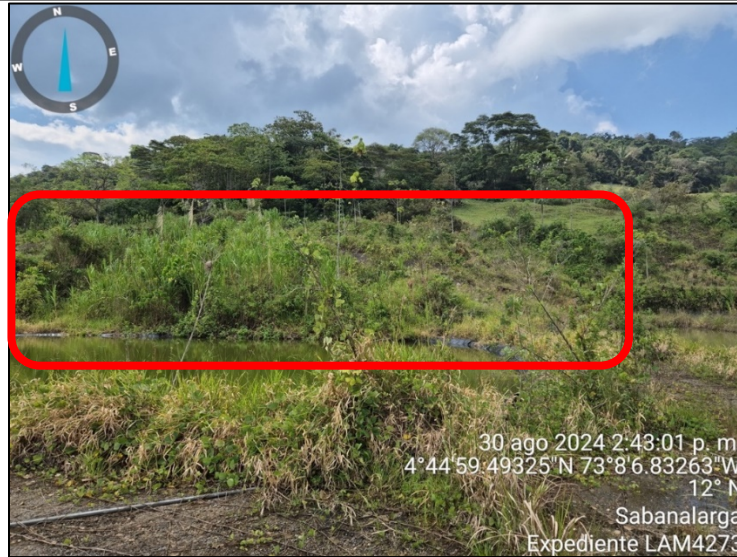
Adicionalmente, durante la visita de seguimiento y control ambiental al proyecto se evidenció que en el área donde se encuentra la locación cóndor y su área circundante se vienen presentando fenómenos de remoción en masa “derrumbes” que puede llegar a afectar a la locación; adicionalmente, en el talud sobre el que se encuentra parte de la locación no es posible verificar su estado actual, teniendo en cuenta que presenta con vegetación en la parte superior, como se evidencia en las siguientes imágenes.

En las áreas de las imágenes que se encuentran encerradas en los recuadros se observaron procesos de remoción en masa tanto en la locación Cóndor como en la plataforma donde está proyectado perforar los pozos Cóndor 3, Cóndor 4, Cóndor 5 y Cóndor 6 y en el área circundante de la locación Cóndor.

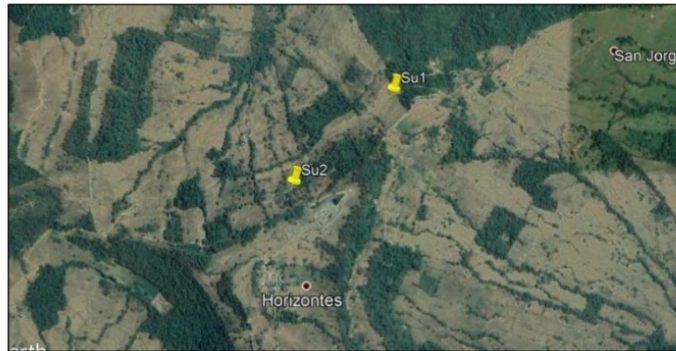
En análisis de lo presentado por la sociedad, se tiene que este requerimiento se originó por las dudas respecto a las coordenadas presentadas en el monitoreo de suelos contenido en el ICA 3, dado que al compararlas respecto a la locación Cóndor 1 (clúster 1) y al campo de aspersión que la sociedad empleó para la disposición de las aguas residuales no domésticas durante ese periodo, las coordenadas no coincidieron, razón por la cual se pide aclarar dichas coordenadas.

En relación con la respuesta dada por la sociedad en el radicado 20246200644352 del 06/06/2024 se observa que las coordenadas presentadas son las mismas que constan en el Auto 10045 del 23 de noviembre de 2021, razón por la cual se considera que con la respuesta dada no se estaría dando cumplimiento y es necesario reiterarla

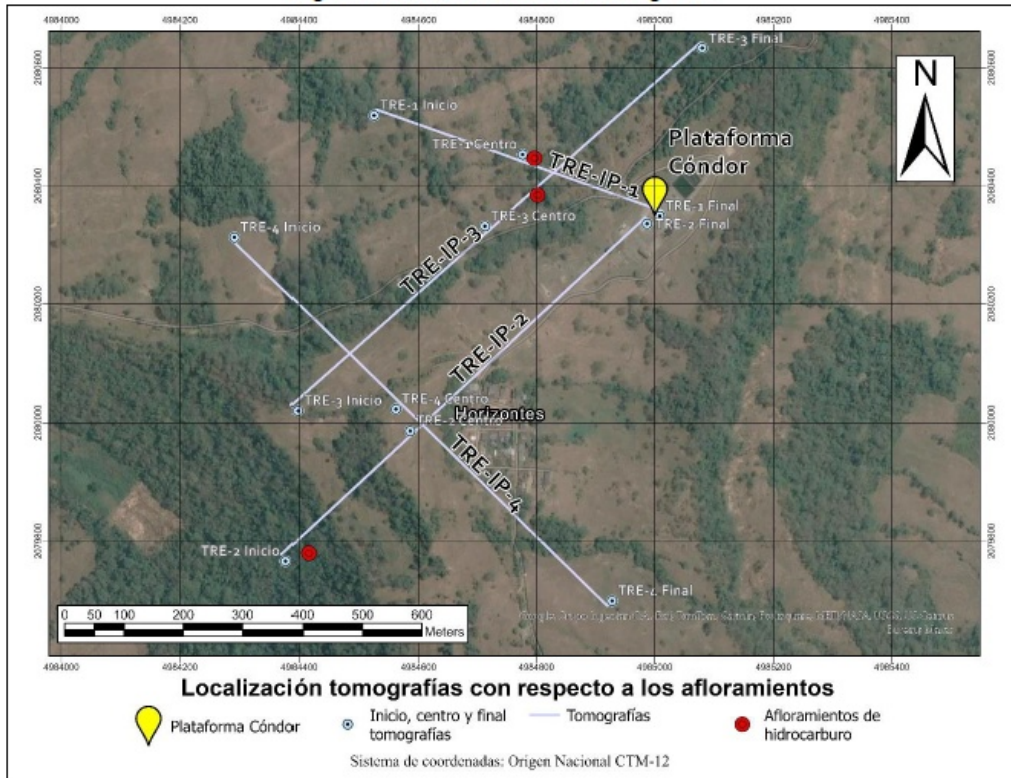
Figura 5-1 Localización de las tomografías

- Arcillolita saturada
- Zonas de fractura

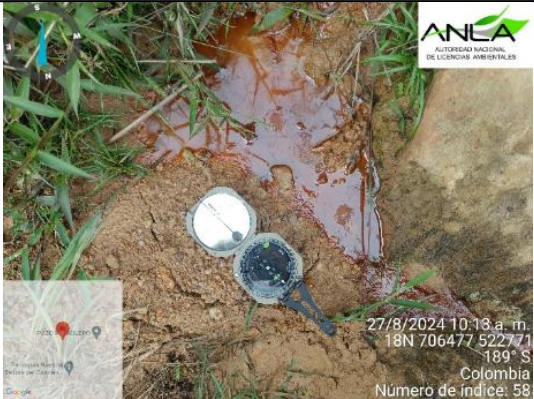
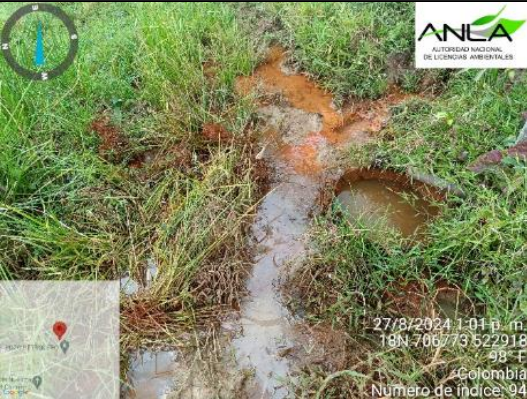
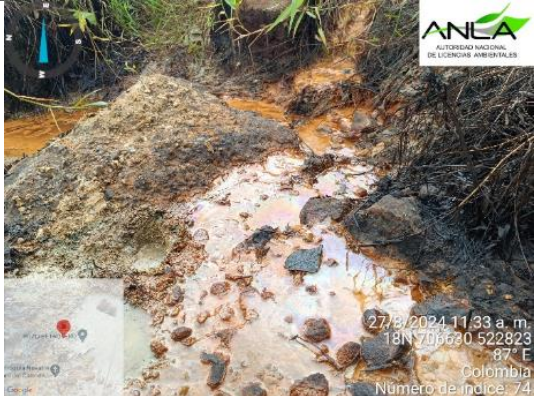
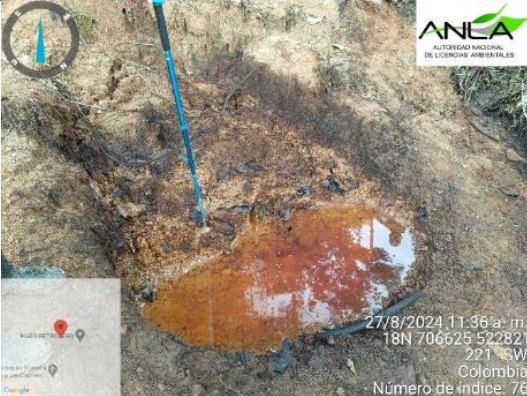
<p>Fotografía iridiscencia emulsión cuenca Caño Grande estación se seguimiento Odcs_06 correspondiente con los afloramientos CG-L-P4 y P5 Sector piezómetro 1. Coordenadas Origen Único Nacional E 4984795 N 2080383.</p>		<p>Fotografía iridiscencia emulsión cuenca Caño Grande estación se seguimiento Odcs_10 aguas debajo de los afloramientos CG-L-P4 y P5 Sector piezómetro 1. Coordenadas Origen Único Nacional E 4984601 N 2080321.</p>

Las características observadas en los afloramientos sugieren que los fluidos no corresponden a manifestaciones naturales, sino a hidrocarburos refinados, como diésel o gasolina. Esto fue evidenciado a través de las pruebas de cromatografía realizadas previamente. Ver los resultados de la caracterización geoquímica presentada por la sociedad mediante el radicado 2023069827-1-000 del 03 de abril de 2023 y el informe presentado por la ANH bajo el radicado 20225111430401 en relación con el Expediente 15001-23-33-000-2019-00173-00, Acción Popular No. 2019-00173-00 cuyas consideraciones reposan en el numeral 9.3. Respecto a los análisis realizados por la Agencia Nacional de Hidrocarburos (ANH) en convenio con la Universidad Pedagógica y Tecnológica de Colombia (UPTC), en el Auto 8005 del 29 de septiembre de 2023.
