CONCEPTO TÉCNICO No. 2616 del jueves, 18 de mayo de 2023

Concepto Técnico de evaluación autorización de ocupación de cauce

Formular el concepto técnico de evaluación a una solicitud de autorización de ocupación de cauce, con fundamento en los requisitos establecidos en el Decreto 1076 de 2015¹, para la ejecución del proyecto denominado “Muelle flotante del proyecto ecoturístico Playa Blanca” en el municipio de Tota del Departamento de Boyacá, teniendo en cuenta la información que reposa en el expediente POC0001-00-2023 y la visita técnica efectuada durante los días 21 y 22 de abril de 2023.

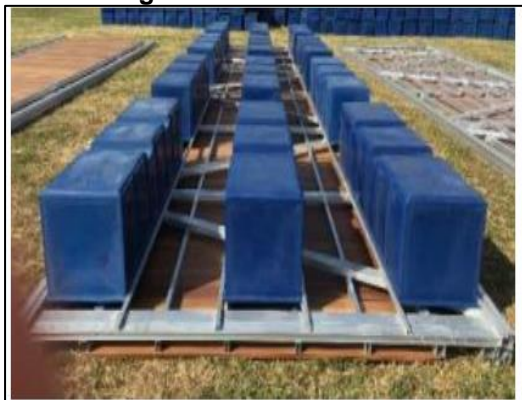
Imagen 4 Detalle flotadores

La estructura del muelle contará con flotadores de polietileno de una sola pieza con un espesor medio de pared de 5 mm y rellenos de espuma de poliuretano expandido auto extinguido de densidad comprendida entre 18 y 23 Kg/m³, con un espesor mínimo de pared de 5 mm y con medidas de 1,52 X 0,54 X 0,55 m. o de poliestireno de densidad comprendida entre 10 y 12 Kg/m³ según la necesidad. Estarán montados longitudinalmente en disposición trimarán, es decir de 3 flotadores en línea (hasta 15 flotadores máximo según las necesidades – el estándar son 12), y catamarán, es decir 2 flotadores en línea (hasta 10 flotadores).

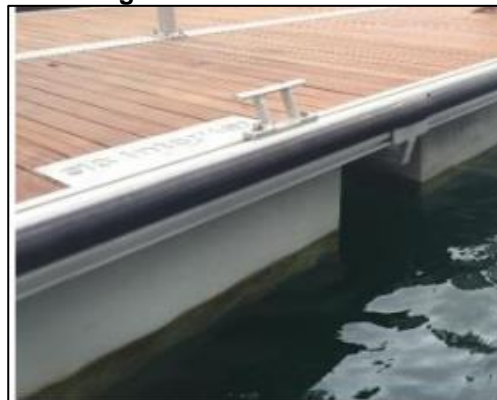
Imagen 5 Detalle de defensas

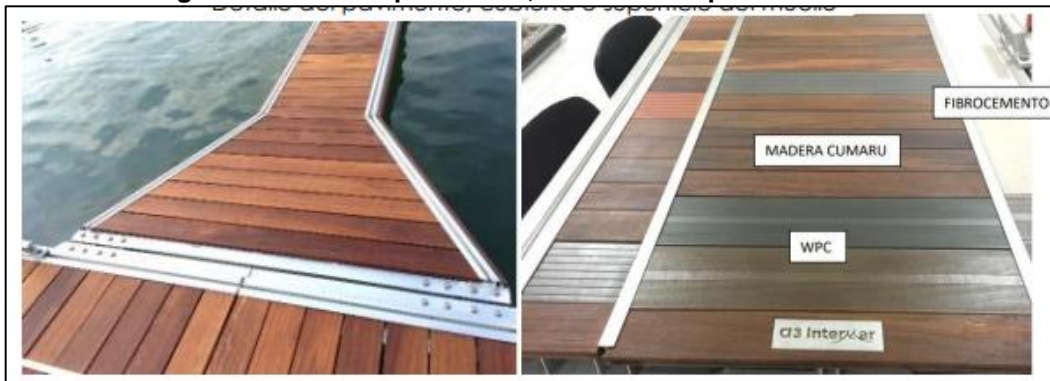
Imagen 6 Detalle del pavimento, cubierta o superficie del muelle

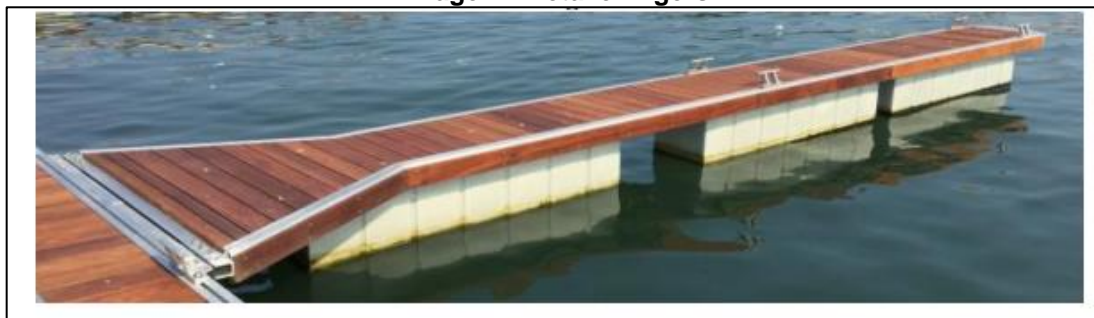
Imagen 7 Detalle fingers

Los muelles también contarán con fingers construidos siguiendo la misma filosofía que los módulos flotantes. En el extremo del lado de pantalán incorpora trapecio (delta) que facilita las tareas de embarque y desembarque). La posición de los estos puede ser fácilmente modificada. El perfil de acople reparte la tensión a lo largo de todo su empotramiento con el pontón.

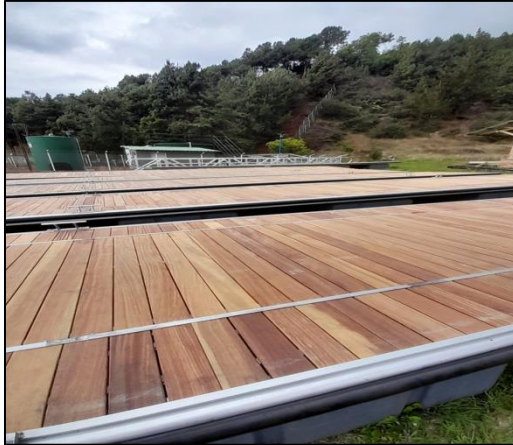
Imagen 8 Muelle prefabricado

Respecto a la construcción del nuevo muelle (ver **imagen 8**), se verificó que el mismo tendrá un anclaje sobre la playa y unos pilotes dentro de la fuente hídrica, el resto de la estructura será flotante, es resaltable que dentro de la documentación presentada se habla constantemente de 2 muelles, sin embargo, en campo solo se observó una estructura prefabricada y de parte de los asistentes se manifestó que será únicamente una estructura la que será allí emplazada.

Por lo anterior se requiere aclaración sobre el número de estructuras a construir, de igual forma, dentro de la solicitud se referenció un punto único de intervención, el cual no se encuentra referenciado físicamente en campo, mediante el GPS, se verificó su ubicación, referenciando un punto sobre la arena del predio (ver **imagen 11**).

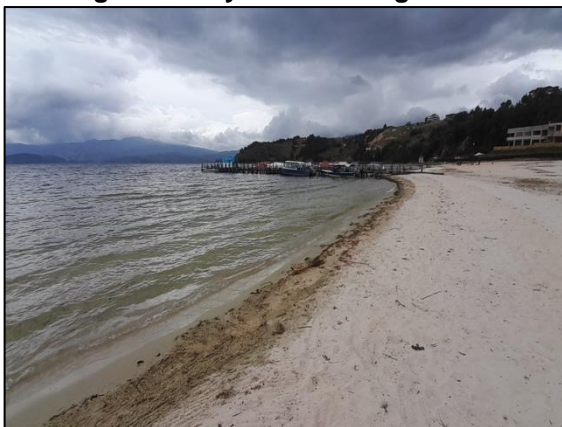
Imagen 10 Playa sobre el lago de Tota

En relación con la fuente hídrica denominada Lago de Tota (ver **imagen 10**), se observó una fuente altamente influida por proceso de eutrofización con presencia de algas de gran porte en muchas zonas del lago, dichas algas pueden estar proliferando por la alta presencia de materia orgánica asociada a las actividades desarrolladas en el cauce del cuerpo hídrico.

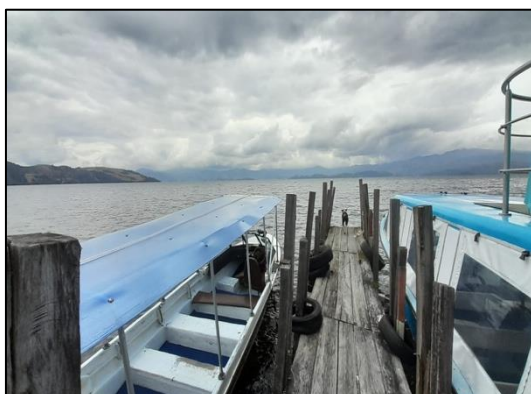
Imagen 12 Muelle antiguo

Al respecto, se consultó a los asistentes a la visita, quienes manifiestan que realizarán las respectivas indagaciones para establecer el destino del muelle (ver **imagen 12**), actualmente se encuentran algunas embarcaciones de la población civil allí atracadas, es importante resaltar que no se tiene noción sobre la construcción del muelle, dado que es una estructura antigua y rustica sobre la cual los habitantes del municipio manifiestan tener derechos de pertenencia.

El muelle que se encuentra en pie tiene un estado muy deteriorado y con riesgos de volcamiento, de igual forma las embarcaciones allí ancladas pueden generar el aumento de los riesgos asociados al mal estado de la plataforma.

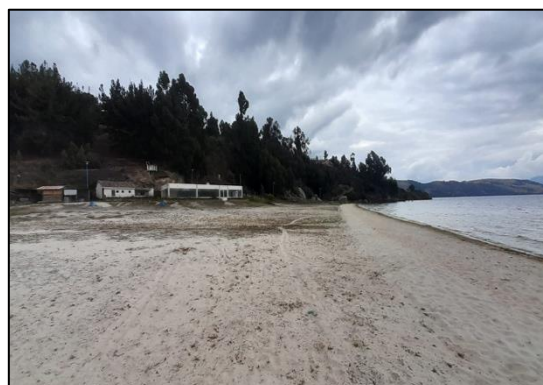
Imagen 13 Vista del restaurante

En cuanto al restaurante (ver **imagen 13**) que solía funcionar allí y las carpas de zonas de alimentación, todo fue retirado y actualmente el restaurante está por iniciar un proceso de demolición, igual al ya realizado con los tanques sépticos que allí se encontraban ubicados.

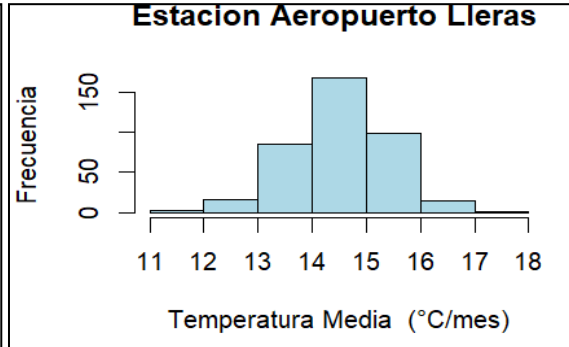
Imagen 17 Análisis gráfico temperatura media Aeropuerto Lleras: a) gráfico de barras y b) histograma de frecuencia

Según el análisis de datos presentado por el usuario, en los histogramas de frecuencia se observó una consistente asimetría marcada hacia la izquierda, lo cual da cuenta que la mayoría de los datos muestran una tendencia hacia los valores más bajos de precipitación y caudal. En el resto de los histogramas se observó una forma similar a la de una campana de Gauss, un resultado coherente, teniendo en cuenta que sus coeficientes de variación fueron muy bajos y que su promedio es un valor representativo, no obstante, la temperatura mínima mostro una ligera concentración hacia los valores más altos.

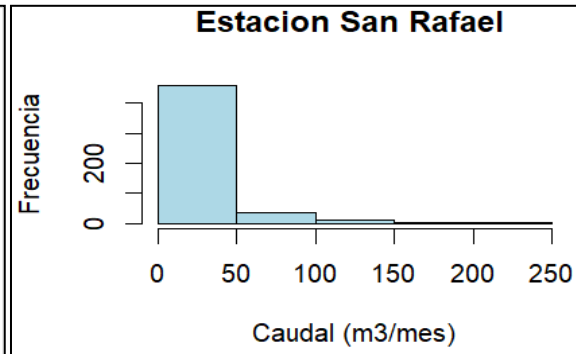
Imagen 19 Análisis gráfico de caudal Estación San Rafael: a) gráfico de barras y b) histograma de frecuencia

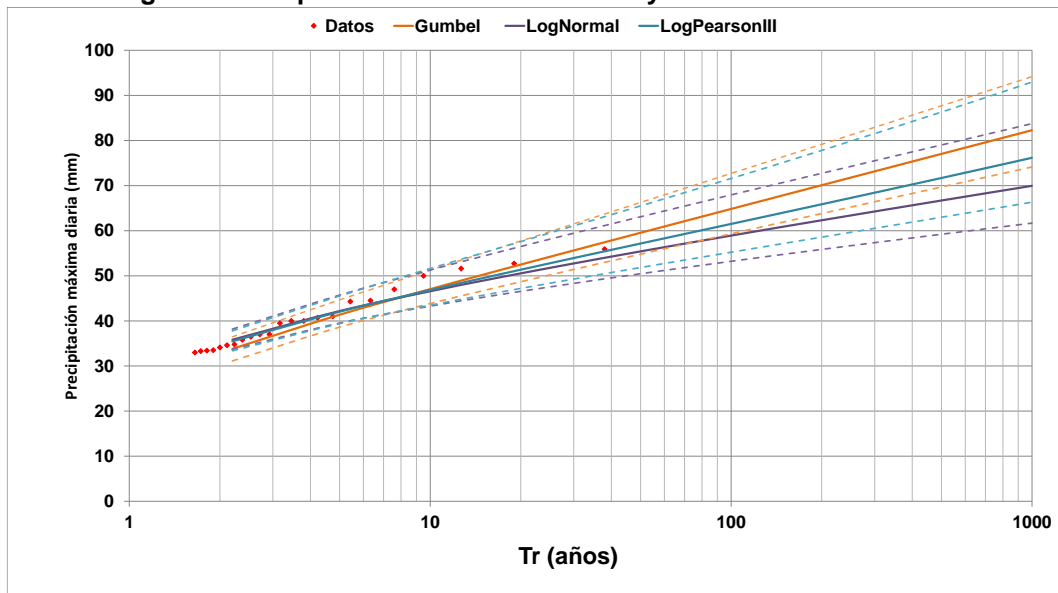
Imagen 21 Precipitación máxima diaria real y teórica de la estación Iza

Según la información presentada por el usuario, para estimar la intensidad de la lluvia, se utilizaron los datos de lluvia diarios de la estación Iza (seleccionada por la buena calidad de los datos y la cercanía a la obra de construcción proyectada) y se estimaron tres funciones de distribución de probabilidad de Gumbel, LogNormal y LogPearsonIII, como se muestra en la **imagen 21**.

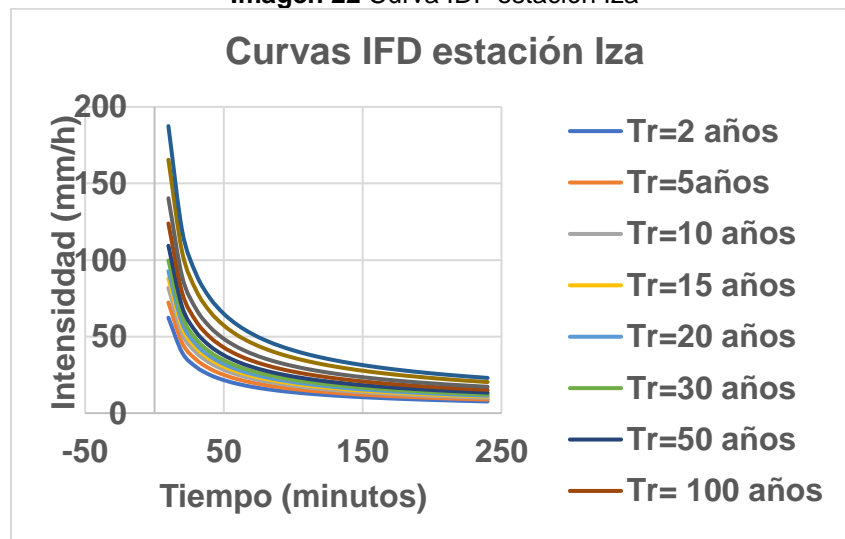
Imagen 22 Curva IDF estación Iza

A partir de los datos de la tabla anterior, el usuario realizó la división teórica de cada evento de precipitación asumiendo distintas duraciones del evento como se explicó en la metodología. Después de aplicar el método de mínimos cuadrados se determinaron las curvas IFD mostradas en la **imagen 22**.

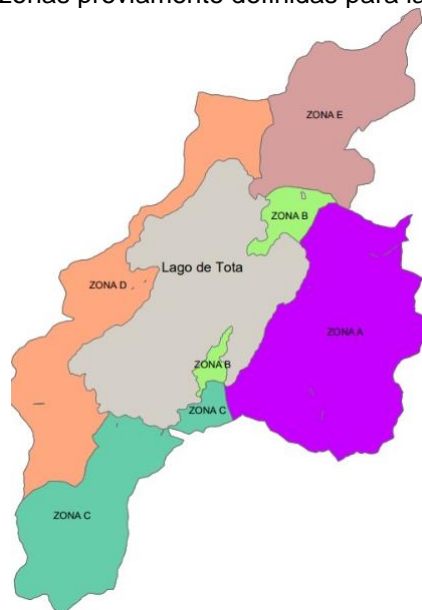
Imagen 23 Subzonas previamente definidas para la laguna de Tota.

El usuario definió las subzonas que colindan con la laguna de Tota, estas son las zonas A, B, C, D y E como se observa en la **imagen 23**. El muelle por construir/modificar se encuentra emplazado al suroeste de la laguna de Tota, colindando con la zona D.

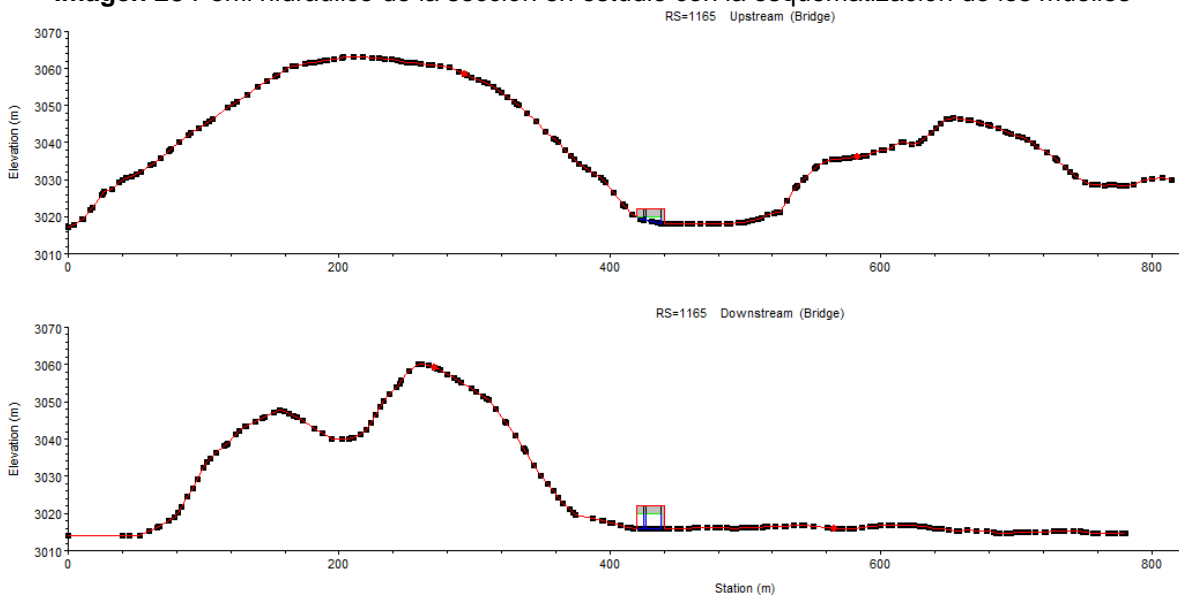
Imagen 28 Perfil hidráulico de la sección en estudio con la esquematización de los muelles

En la modelación presentada por el usuario se estructuraron los dos muelles con las dimensiones especificadas en los planos, esquemáticamente se observa el perfil hidráulico de los muelles y su comparación con la topografía de la zona en la siguiente figura. Los anchos de los muelles corresponden a 4,4 m cada uno como se observa en la **imagen 28**.

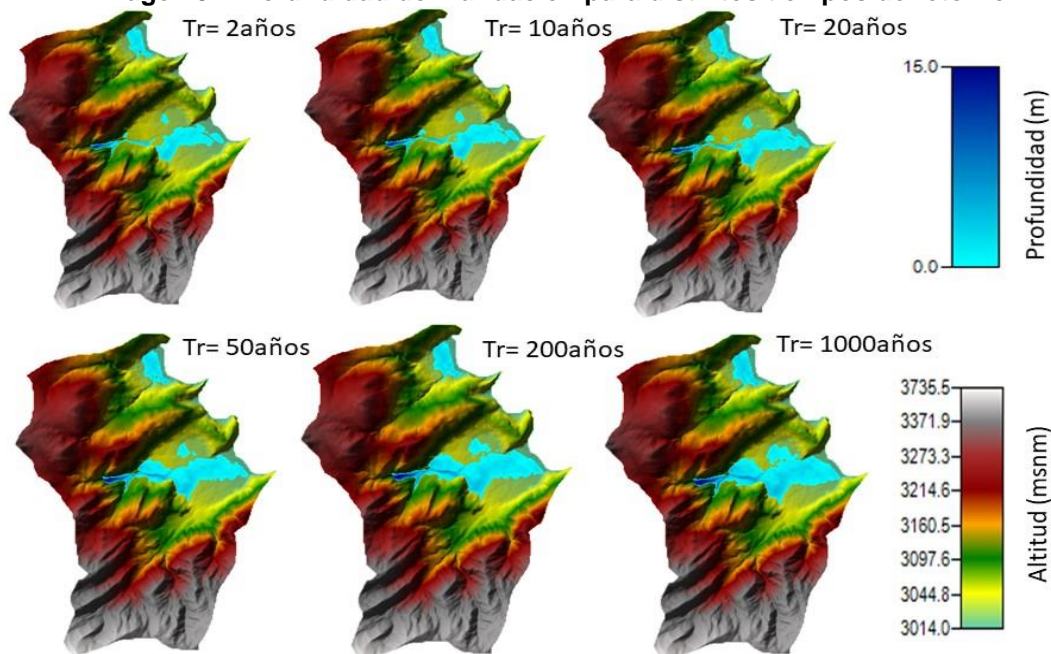
Imagen 31 Profundidad de inundación para distintos tiempos de retorno

El escenario anteriormente descrito se replicó para los tiempos de retorno definidos. El resultado de las inundaciones se presenta en la **imagen 31**. Se resalta que desde el tiempo de retorno de 2 años se presenta una pequeña lamina de inundación temporal de pocos centímetros de profundidad, pero en la medida que se incrementa el tiempo de retorno se amplía el área de inundación y las profundidades de estas en el oeste de la zona de estudio. Adicionalmente, se destaca que en todos los tiempos de retorno la profundidad de inundación en la zona Este de la zona de estudio (más cercano a la laguna de Tota) es de máximo 1.1 metro, lo que denota que el comportamiento hidráulico de las inundaciones en esta zona tiende a drenar rápidamente a la laguna.

Comentarios: En conclusión, según el estudio de inundabilidad realizado para diferentes tiempos de retorno, desde 2.2 años hasta 1000 años, se determinó que las inundaciones por escorrentía no afectan significativamente el área donde se planea construir/adaptar los muelles en Playa Blanca. Las áreas inundadas, las profundidades y las velocidades de flujo son relativamente bajas. Esto se debe principalmente a la topografía de la zona de estudio, ya que la ubicación de los muelles se encuentra ligeramente elevada en comparación con las depresiones en el resto del área estudiada.
