AUTORIDAD NACIONAL DE LICENCIAS AMBIENTALES - ANLA -

AUTO N°
(3011) 12 Julio 2016

“Por el cual se efectúa seguimiento y control ambiental”

EL COORDINADOR DEL GRUPO INTERNO DE MINERÍA DE LA SUBDIRECCIÓN DE EVALUACIÓN Y SEGUIMIENTO DE LA AUTORIDAD NACIONAL DE LICENCIAS AMBIENTALES-ANLA

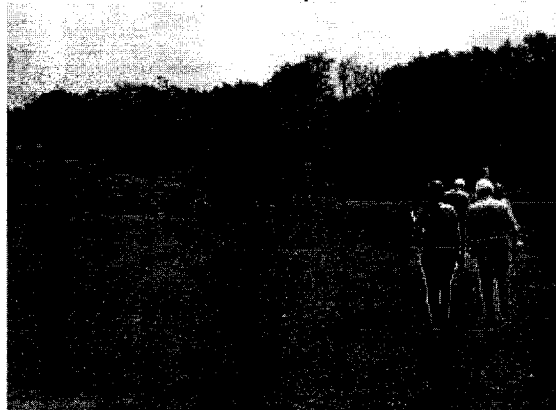
Foto 4. Vía de acceso planta de Beneficio

El ingreso a la zona de explotación se realiza mediante una única vía de acceso, la cual se encuentra en condiciones carretables (foto4), con superficie en afirmado de buena conformación y manejo de drenaje, un ancho de calzada de 8 metros, el tráfico regular que transita por esta vía corresponde a motos, vehículos livianos (camionetas), camiones articulados (Dumpers), y retroexcavadoras, esta vía cuenta con aspersores de agua cada 7 metros, durante la visita de seguimiento no se observaron los reductores de velocidad relacionados fotográficamente en el ICA 1.

Es necesario que la empresa mantenga una adecuación constante de los reductores de velocidad sobre las vías internas para evitar que el tráfico y la escorrentía los destruyan y los vehículos aumenten los niveles de velocidad.

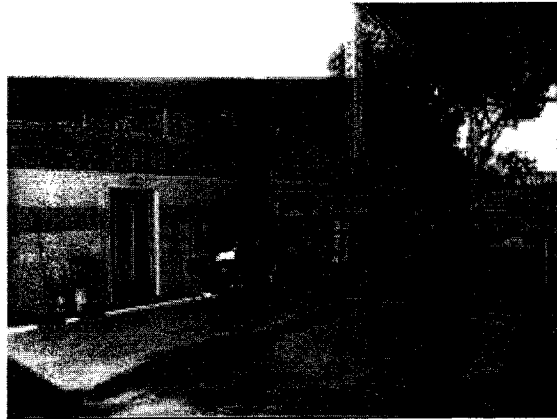
**Foto 15. Bodegas de Almacenamiento
 (N 966322, E921902)**

Bodegas de Almacenamiento contiguas al taller mecánico, estas bodegas son utilizadas para almacenar toda la herramienta y los repuestos necesarios para las labores de mantenimiento. Se localiza en el costado nor-oriental de la planta general y presenta un área de 605,79 m². En la visita se verifico, que estas bodegas son utilizadas para depositar herramientas, cuentan con piso en concreto y están techadas, dentro de estas instalaciones no se genera ningún tipo de vertimiento, son manejadas únicamente por el personal encargado del taller.

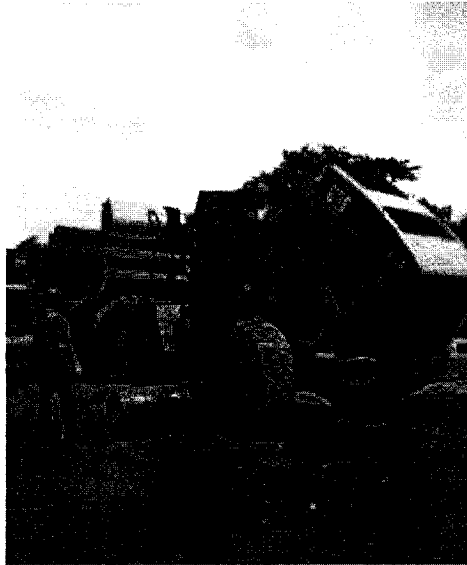
En la visita de seguimiento se pudo evidenciar riego de aceite, dentro de las instalaciones de los talleres y en el área de acopio de aceites usados y grasas. Los residuos sólidos contaminados con combustible (entre los que se encuentran los materiales impregnados utilizados para la limpieza de los derrames accidentales), son almacenados temporalmente en canecas ubicadas en una caseta destinada para este fin, contigua al área de talleres, como ya se expuso en el aparte de residuos peligrosos.

Foto 18. Reparación de maquinaria
Fuente: Visita de seguimiento 2016

La Empresa debe tomar las medidas necesarias para que las operaciones de mantenimiento y reparación de la maquinaria se realicen dentro de la placa de concreto del taller mecánico, bien sea programando con tiempo la actividad o de no ser posible, que evalúe la necesidad de ampliación de esta placa, y así garantizar reparaciones en tiempo efectivo, evitando posibles derrames de lubricantes al suelo, debe presentar en el próximo informe de cumplimiento ambiental soporte de las medidas tomadas.

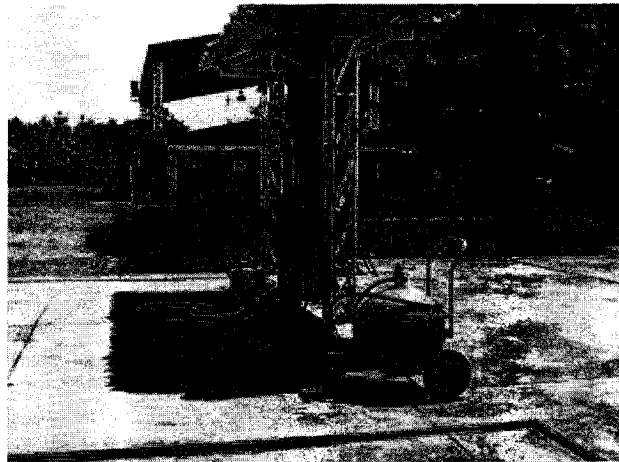
Foto 19. Estación de Servicio

Esta área cuenta con placa de concreto y cuneta perimetral, para evitar que los eventuales derrames entren en contacto con el suelo (foto 19). El almacenamiento de combustible se realiza en un tanque subterráneo con placa de cemento, con la respectiva estructura de confinamiento. En la visita de seguimiento se constató que el estado de la placa y la cuneta perimetral se encuentran en condiciones óptimas, que la trampa de grasa se encuentra funcionando dentro de los requerimientos para esta área y que el personal encargado se encuentra capacitado para proceder ante el evento de derrame de combustible.

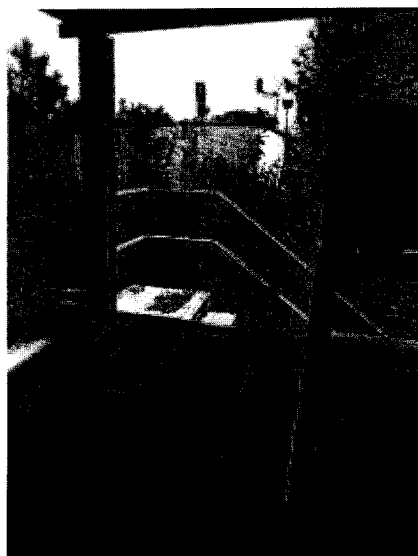
Foto 20. Planta de Tratamiento de Agua Potable (N 966320, E921929)

Planta de Tratamiento de Agua Potable – PTAP: unidad que trata el agua captada en el río y que se compone de dos tanques de almacenamiento, uno de agua cruda y otro de agua tratada (foto19 y foto 20), así como también de las unidades de floculación, sedimentación y filtración, el laboratorio de aguas y el cuarto de bombas. Cuenta con un área total de 255,78 m² y se localiza en el costado nor-oriental de SAP Agregados, S.A.S. En la visita se tuvo acceso a estas instalaciones, no se encontraron fugas en los tanques ni derrames de agua dentro de la estructura de la planta, se verifico que respecto a este aparte, lo visto corresponde a lo descrito por la Empresa en el informe de cumplimiento ambiental ICA 1.

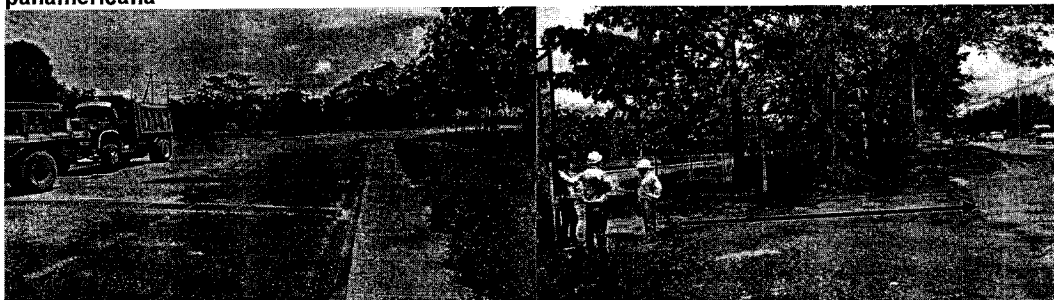
Foto 27 y 28 Estado Actual y sector de vía sin pavimentar entre el lavadero de llantas y vía panamericana

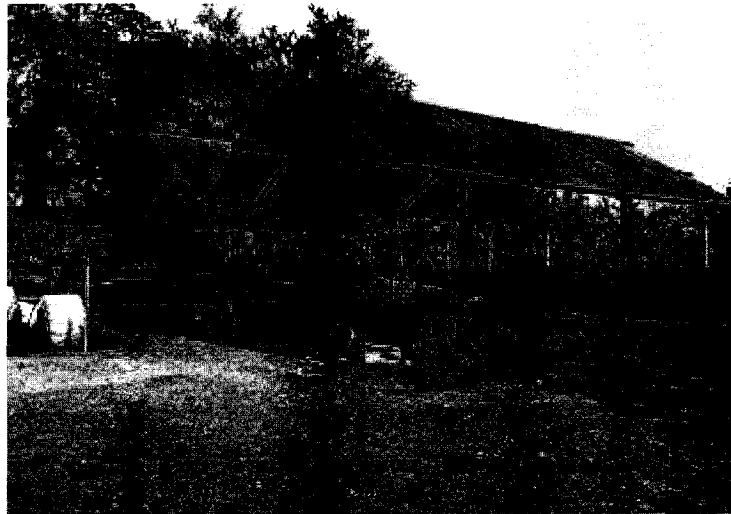
Foto No. 30 Infraestructura del Vivero

De acuerdo con la información suministrada por la empresa, anteriormente se estuvo produciendo material vegetal, de las especies exóticas como: Teca (*Tectona grandis*) y Neem (*Azadirachta indica*), las cuales fueron sembradas en al interior del proyecto minero y especies nativas como: Ceiba (*Pachira quinata*) y Samán (*Samanea saman*), que igualmente fueron sembradas en la zona de protección margen derecha del Rio Magdalena. Las semillas forestales utilizadas, en el vivero, son recolectadas, en la misma ronda del rio Magdalena y otra parte del material vegetal, es adquirido en los viveros reconocidos de la zona.

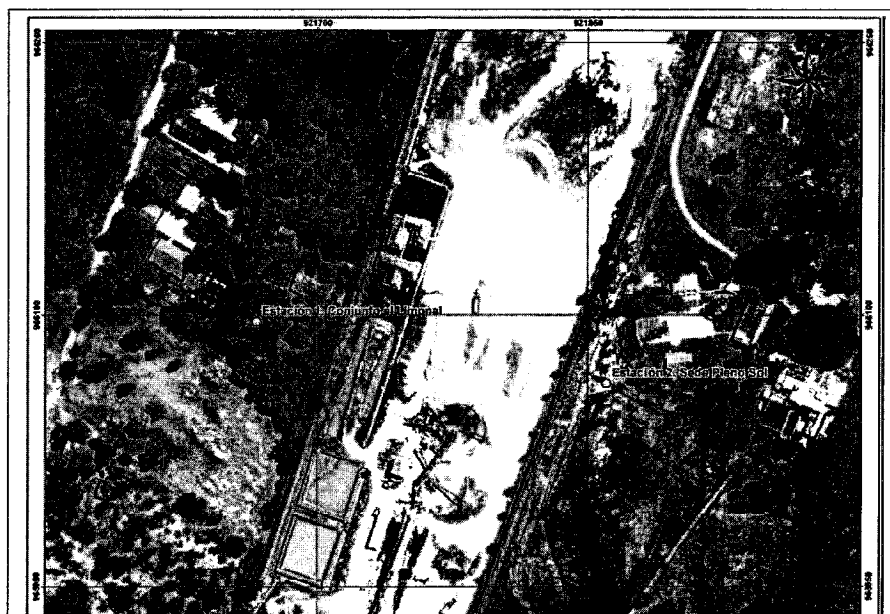
Tabla 17. Ubicación de los puntos de monitoreo de calidad del aire

No	Estaciones de monitoreo	Altitud (m)	Coordenadas Planas Magna Sirgas Origen: Central		Parámetros Medidos
			Norte	Este	
1	Estación 1. Conjunto el Limonal	276	966096,284	921666,09	PST, PM10, SO ₂ , NO ₂ , CO.
2	Estación 2. Sede Pleno Sol	287	966062,314	921860,341	PST, PM10, SO ₂ , NO ₂ , CO.

A continuación se presenta un resumen de los resultados obtenidos del monitoreo de calidad de aire realizado en la zona de influencia del área de explotación de materiales de construcción en el río Magdalena – sector Isla del Sol.

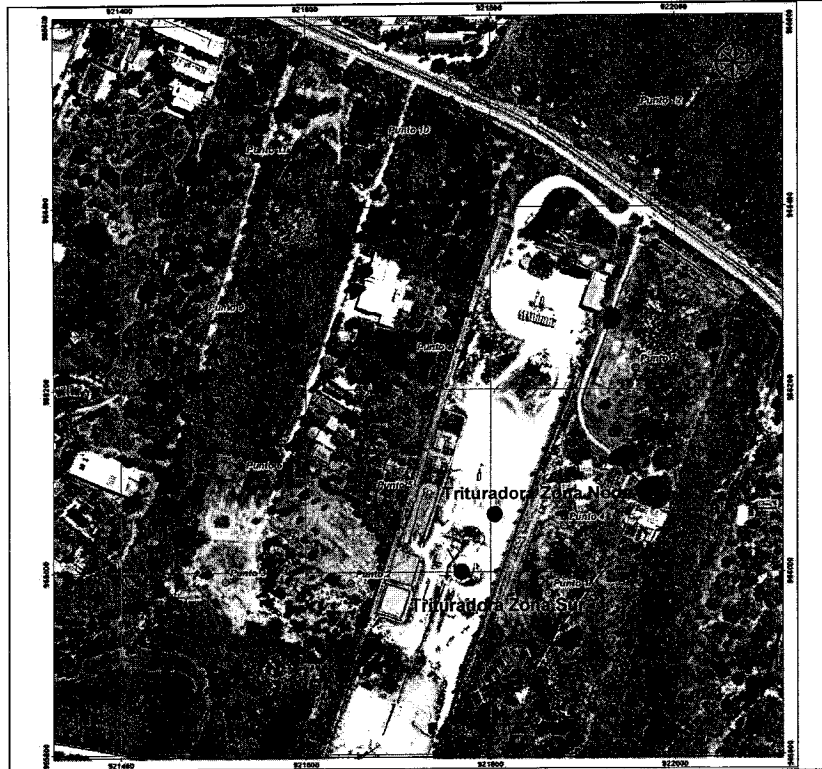
Tabla 20. Ubicación en coordenadas geográficas de los puntos de medición

MEDICIÓN	DESCRIPCIÓN DEL PUNTO	UBICACIÓN DEL PUNTO EN COORDENADAS GEOGRAFICAS	
EMISIÓN DE RUIDO	TRITURADORA "SUR" BARRIDO DIURNO	4° 17' 18,500" N	74° 46' 56,600" W
	TRITURADORA "NORTE" BARRIDO NOCTURNO	4° 17' 20,166" N	74° 46' 55,748" W
RUIDO AMBIENTAL	PUNTO1	4° 17' 17,000" N	74° 46' 52,000" W
	PUNTO2	4° 17' 17,800" N	74° 46' 59,800" W
	PUNTO3	4° 17' 17,900" N	74° 47' 4,200" W
	PUNTO4	4° 17' 19,800" N	74° 46' 52,300" W
	PUNTO5	4° 17' 21,100" N	74° 46' 59,100" W
	PUNTO6	4° 17' 21,700" N	74° 47' 3,700" W
	PUNTO7	4° 17' 25,530" N	74° 46' 49,848" W
	PUNTO8	4° 17' 22,900" N	74° 46' 57,700" W
	PUNTO9	4° 17' 27,400" N	74° 46' 57,700" W
	PUNTO 10	4° 17' 33,700" N	74° 46' 58,700" W
	PUNTO 11	4° 17' 33,050" N	74° 47' 3,600" W
	PUNTO 12	4° 17' 34,700" N	74° 46' 49,800" W

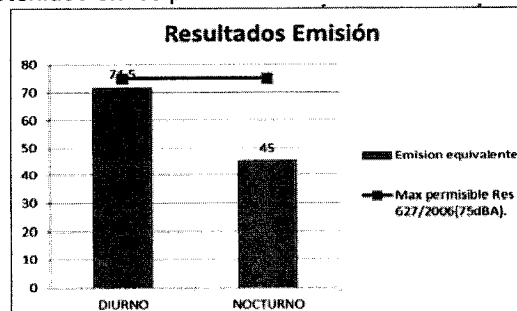
Figura 3. Resultados obtenidos en los puntos de medición de emisión de ruido

De acuerdo a los resultados obtenidos para emisión de ruido se puede establecer que los valores se encuentran entre 71,5 y 45 dB respectivamente, donde se puede establecer para los dos horarios valores por debajo de los límites máximos permisibles establecidos en la Resolución 627 de 2006 para el Sector C, correspondiente a zonas con usos permitidos industriales, con un valor de 75 dB.
