AUTORIDAD NACIONAL DE LICENCIAS AMBIENTALES

AUTO N° 8082

“POR EL CUAL SE FORMULA PLIEGO DE CARGOS DENTRO DE UN PROCEDIMIENTO ADMINISTRATIVO AMBIENTAL DE CARÁCTER SANCIONATORIO”

le otorgó a la sociedad Hidroituango S.A. E.S.P. Licencia Ambiental para el desarrollo de las actividades asociadas al proyecto “*Construcción y operación del proyecto hidroeléctrico Pescadero – Ituango*”, ubicado en jurisdicción de los municipios de Buriticá, Peque, Liborina, Sabanalarga, Toledo, Briceño, San Andrés de Cuerquia, Yarumal, Olaya, Ituango y Valdivia; razón por la cual, en virtud de lo dispuesto numeral 7° del artículo tercero del Decreto Ley 3573 del 27 de septiembre de 2011, es esta la Autoridad Ambiental competente para iniciar, impulsar y llevar hasta su culminación el procedimiento ambiental sancionatorio de conformidad con la Ley 1333 de 2009.

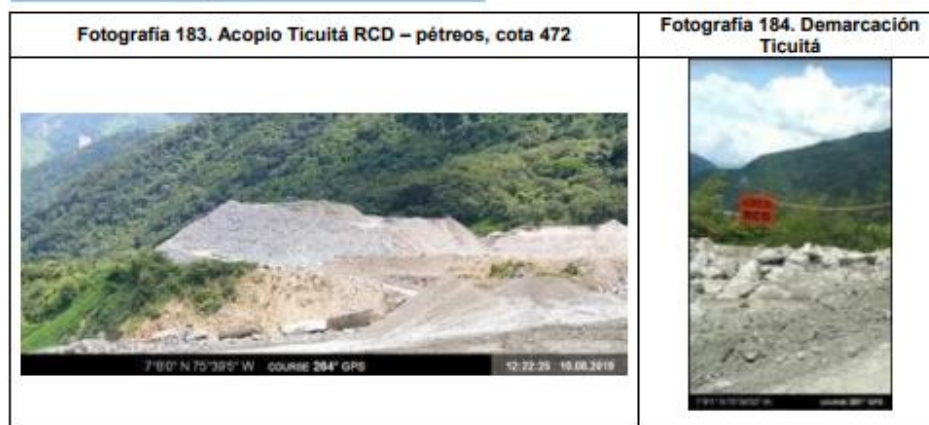
En la visita realizada al proyecto, entre los días 07 al 11 de octubre de 2019, se inspeccionaron el depósito Ticuitá cota 472, sitio especialmente determinado para la disposición de los RCD pétreos producto de la limpieza de casa de máquinas. Como se observa en las siguientes imágenes, el área está delimitada y adecuadamente señalizada.

Fuente: Grupo de Seguimiento a la Contingencia – GSC de la ANLA, 09/10/2019

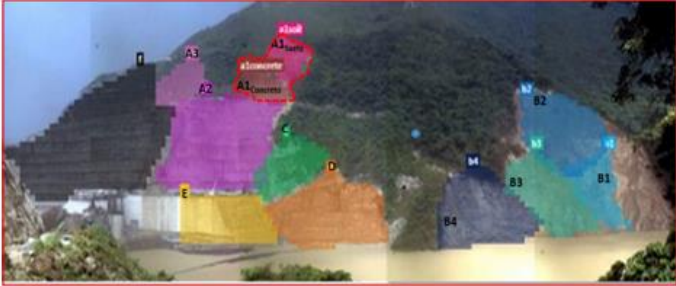
Obligación Auto 2292 del 15 de mayo de 2018	Carácter	Cumple	Vigente
ARTÍCULO PRIMERO. Requerir a la sociedad Hidroeléctrica Ituango S.A. E.S.P – HIDROITUANGOS.A. E.S.P., proyecto “Central Hidroeléctrica Ituango”, para que presente de manera inmediata a partir de la ejecutoria de este acto administrativo, la respectiva información, soportes y/o registros del cumplimiento de las siguientes obligaciones relacionadas con el proyecto:			
[...] 7. Los registros de instrumentación en taludes estratégicos y el detalle de las características geológicas y geotécnicas del terreno desde el sitio de presa hasta el portal de ingreso al SAD en relación con la amenaza desprendimientos de bloques, deslizamientos, derrumbes y desestabilización de taludes	Temporal	SI	SI
<p>Consideraciones: En los oficios presentados para el seguimiento de la contingencia, la Sociedad remite el documento denominado “Resultados información de radar estabilidad de taludes SSR228XT de los sitios relacionados en los informes diarios de respuesta para el Numeral 17 del Artículo 1 de la Resolución 0642, en los cuales se realiza la descripción geológica de cada talud; estos resultados corresponden al periodo comprendido entre el 1 de junio hasta el 8 de junio de este documento fueron obtenidos los siguientes resultados:</p>

<p>Fuente: comunicación con radicación VITAL 3500081101479818058 del 1 de junio de 2018</p>

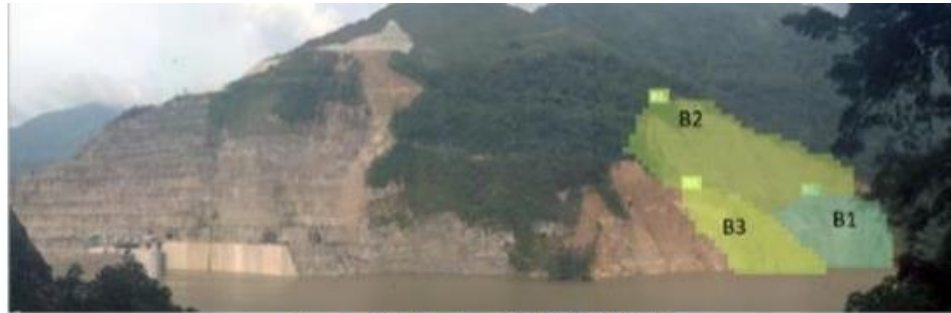
Figura 56 Taludes “B1”, “B2” Y “B3”

Fuente: Sociedad Hidroeléctrica Ituango S.A. E.S.P., radicado 2019120715-1-000 del 16 de agosto de 2019.

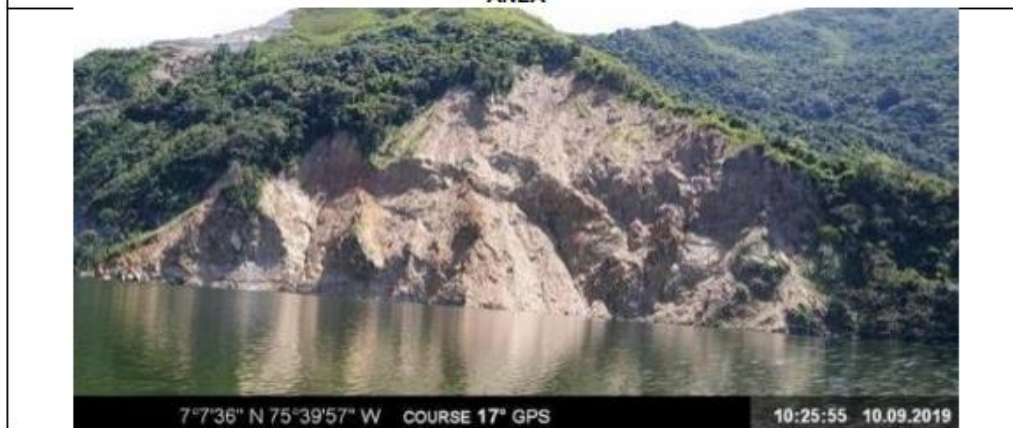
Fotografía 181. Octubre 09 de 2019, registro del grupo de seguimiento a la contingencia de la ANLA

En la parte alta del talud B1, se incrementaron los desprendimientos superficiales, que no modifican la condición de la totalidad del macizo. En la parte media y baja del talud B2 y B3 se observa expuesta la roca fresca, tal como puede ser observado por el grupo de seguimiento de la ANLA en la visita del 7 al 11 de octubre de 2019 (ver siguiente fotografía) y en ambos casos las deformaciones están asociadas con la caída de material desde la parte alta del talud.

Fuente: Equipo de Seguimiento Ambiental ANLA, fecha de toma de la fotografía 09/10/2019.

MEDIDAS DE MANEJO AMBIENTAL PROPUESTAS PARA LA ESTABILIZACIÓN DE LOS TALUDES “a1-suelo”, “B1”, “B2” y “B3”

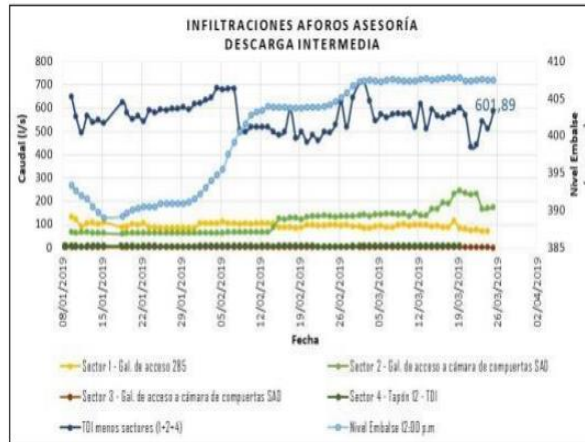
Figura 74 Aforos de las infiltraciones TDI Fuente: retomado del documento “20190611_Reporte_Aforos_TDI.xlsx”- radicación 2019098361-1-000 del 12 de julio de 2019 con numero VITAL 3500081101479819290

En el informe diario del 10 de julio de 2019 mediante radicación 2019098361-1-000 del 12 de julio de 2019 con numero VITAL 3500081101479819290, la Sociedad anexa el reporte de aforos de las infiltraciones de cuatro sectores: Sector 1 Galería de acceso 285, Sector 2 Galería de acceso a cámara de compuertas SAD, Sector 3 Galería de acceso a cámara de compuertas SAD y Sector 4 Tapón 12 – TDI (véase Figura a continuación), desde marzo de 2019 hasta el 11 de julio de 2019, resaltando que los aforos en la DI se realiza de forma aproximada usando el nivel de la lámina de agua que pasa por el vano de la compuerta derecha de la Cámara de Compuertas.

De acuerdo con lo reportado, se determinó que las variaciones de caudal total en la descarga intermedia se encuentran dentro del rango de precisión del sistema de medición y permanecen por debajo de la alerta amarilla (1000 l/s).
