# AUTORIDAD NACIONAL DE LICENCIAS AMBIENTALES

### AUTO N° 8936

**“POR EL CUAL SE FORMULA UN PLIEGO DE CARGOS DENTRO DE UN PROCEDIMIENTO SANCIONATORIO AMBIENTAL Y SE DICTAN OTRAS DISPOSICIONES”**

Dentro de la investigación iniciada mediante Auto No.2220 del 05 de abril de 2022, se procede a formular pliego de cargos al Consorcio Vial Helios. con NIT. 900.330.374-1, (en adelante el Consorcio) conformado por el señor CARLOS ALBERTO SOLARTE SOLARTE identificado con cédula de ciudadanía No. 5.199.222 de Pasto; por la sociedad CONCRETOS S.A. con Nit. 890.901.110-0; por la sociedad CSS CONSTRUCTORES S.A. con Nit. 832.006.599 - 9 y por la sociedad IECSA S.A (hoy SACDE SOCIEDAD ARGENTINA DE CONSTRUCCIÓN Y DESARROLLO ESTRATÉGICO SA SUCURSAL COLOMBIA, con NIT. 900.355.640 – 2., por los hechos u omisiones relacionados con el proyecto “Ruta del Sol Sector 1, Tramo III, San Ramón Bajo (K51+700) El Korán (K781-600)”, ubicado en jurisdicción de los municipios de Caparrapí y Puerto Salgar, en el departamento de Cundinamarca.

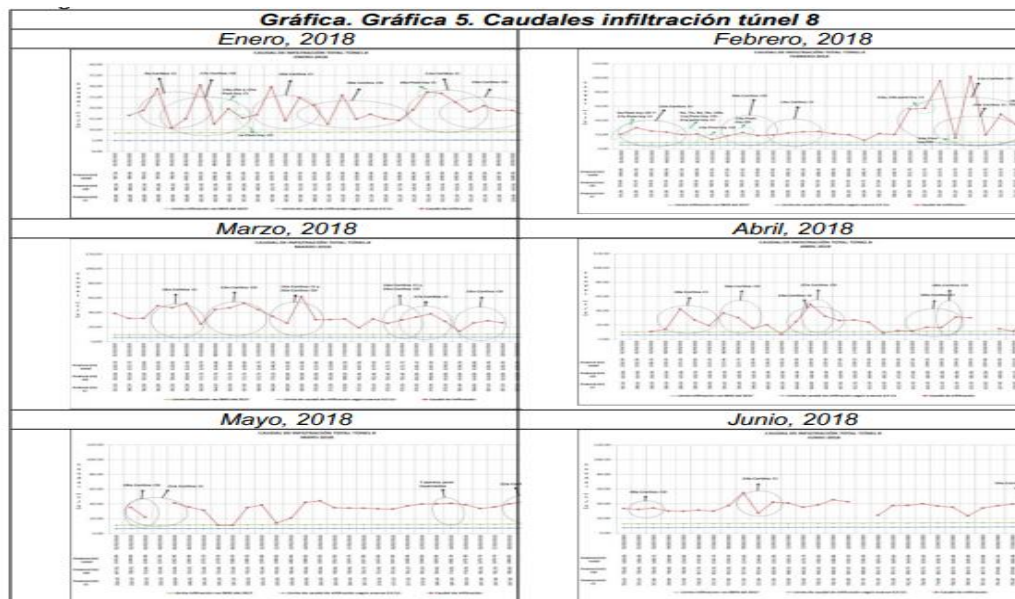
Fuente: ICA 4. Radicado ANLA 2018143768-1-000 del 12 de octubre de 2018

*De las gráficas, se puede observar que los caudales de infiltración autorizados mediante Resolución 843 del 21 de julio de 2017 son superados. Además, se observa los picos entre 90 y 100 L/s que incidieron en el evento contingente del 20 al 21 de febrero de 2018 (...)*

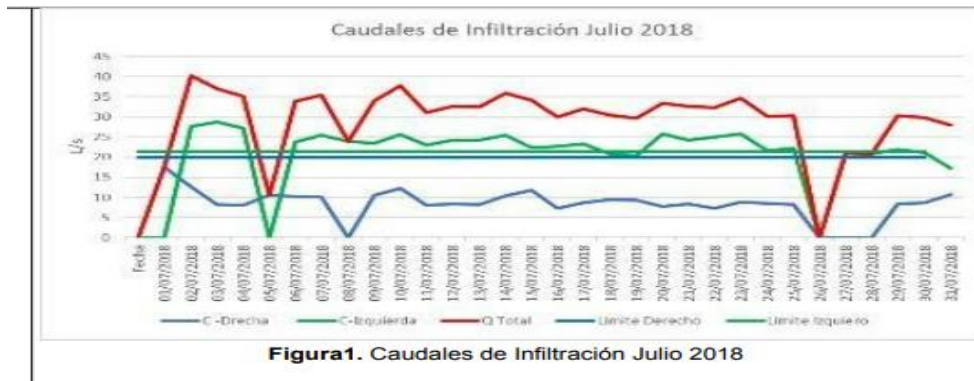
*ICA 5 (1 de julio de 2018 a 31 de diciembre de 2018) Julio de 2018*

Se evidencia que la calzada izquierda presenta mayores caudales de infiltración con un promedio de 23.5 l/s y que en 22 registros de los 28 reportados supera el límite de caudal de infiltración establecido a través de la resolución 843 de 2017, que para el tubo izquierdo el cual es de 21.46 l/s. Respecto a la calzada derecha este registro un promedio de infiltración de 9.2 l/s, y todos los caudales registrados estuvieron por debajo del límite establecido a través de la resolución 843 de 2017, para el tubo derecho el cual, es de 19.93 l/s. Por otro lado, se indica que los valores en cero obedecen a la falta de reportes de ese día por parte del consorcio, debido a que no se diligencia totalmente la planilla, específicamente no se reporta y cálculo el caudal de infiltración en los formatos.

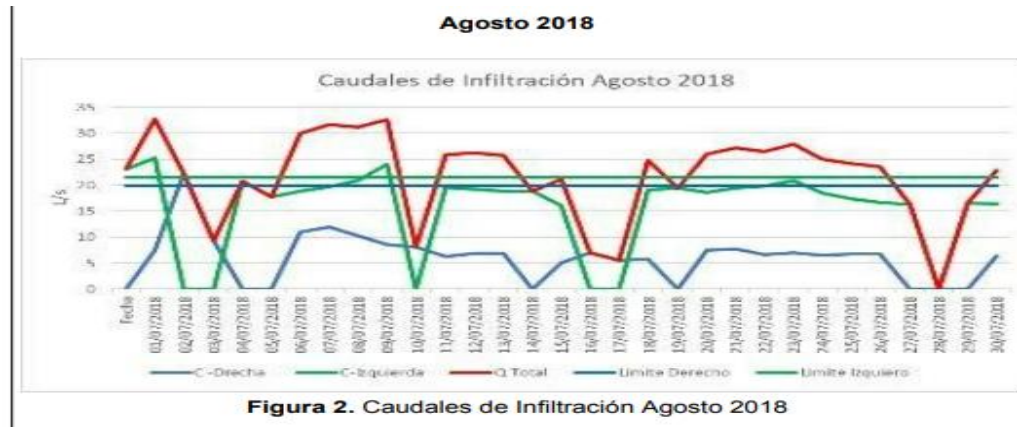
Se evidencia que la calzada izquierda presenta mayores caudales de infiltración con un promedio de 19.3 l/s y que en 3 registros de los 26 reportados supera el límite de caudal de infiltración establecido a través de la resolución 843 de 2017, que para el tubo izquierdo el cual es de 21.46 l/s. Respecto a la calzada derecha este registro un promedio de infiltración de 8.1 l/s y que en 1 registro de los 26 reportados supera el límite de caudal de infiltración establecido a través de la resolución 843 de 2017, que para el tubo derecho el cual es de 19.93 l/s. Por otro lado, se indica que los valores en cero obedecen a la falta de reportes de ese día por parte del consorcio, debido a que no se diligencia totalmente la planilla, específicamente no se reporta y cálculo el caudal de infiltración en los formatos.

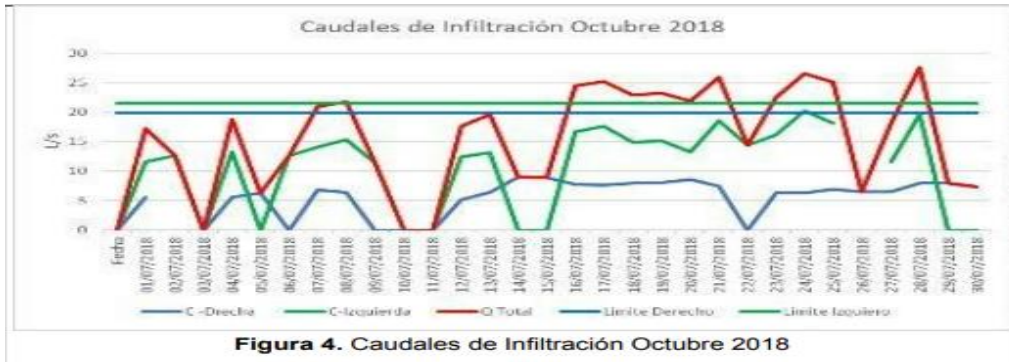
Se evidencia que la calzada izquierda presenta mayores caudales de infiltración con un promedio de 14.84 l/s y todos los caudales registrados estuvieron por debajo del límite establecido a través de la resolución 843 de 2017, el cual es 21.46 l/s. Respecto a la calzada derecha este registro un promedio de infiltración de 7.01 l/s y todos los caudales registrados estuvieron por debajo del límite establecido a través de la resolución 843 de 2017, el cual es 19.93 l/s. Por otro lado, se indica que los valores en cero obedecen a la falta de reportes de ese día por parte del consorcio, debido a que no se diligencia totalmente la planilla, específicamente no se reporta y cálculo el caudal de infiltración en los formatos.

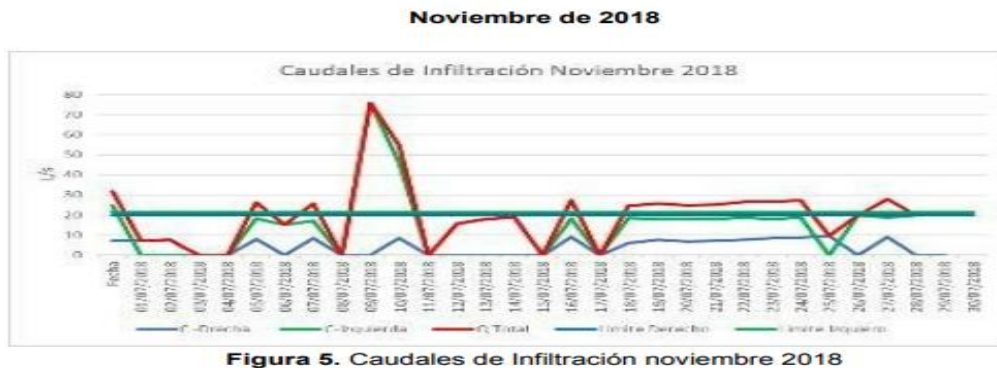
Se evidencia que la calzada izquierda presenta mayores caudales de infiltración con un promedio de 22.59 l/s y que en 3 registros de los 21 reportados supera el límite de caudal de infiltración establecido a través de la resolución 843 de 2017, que para el tubo izquierdo el cual es de 21.46 l/s. Respecto a la calzada derecha este registro un promedio de infiltración de 7.9 l/s, y todos los caudales registrados estuvieron por debajo del límite establecido a través de la resolución 843 de 2017, para el tubo derecho el cual, es de 19.93 l/s. Por otro lado, se indica que los valores en cero obedecen a la falta de reportes de ese día por parte del consorcio, debido a que no se diligencia totalmente la planilla, específicamente no se reporta y cálculo el caudal de infiltración en los formatos.

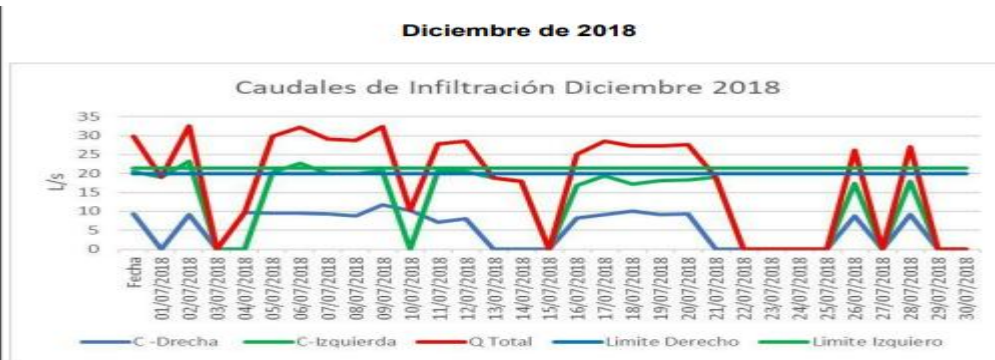
**Figura 6. Caudales de Infiltración diciembre 2018**

Se evidencia que la calzada izquierda presenta mayores caudales de infiltración con un promedio de 19.42 l/s y que en 2 registros de los 20 reportados supera el límite de caudal de infiltración establecido a través de la resolución 843 de 2017, que para el tubo izquierdo el cual es de 21.46 l/s. Respecto a la calzada derecha este registro un promedio de infiltración de 9.2 l/s, y todos los caudales registrados estuvieron por debajo del límite establecido a través de la resolución 843 de 2017, para el tubo derecho el cual, es de 19.93 l/s. Por otro lado, se indica que los valores en cero obedecen a la falta de reportes de ese día por parte del consorcio, debido a que no se diligencia totalmente la planilla, específicamente no se reporta y cálculo el caudal de infiltración en los formatos.

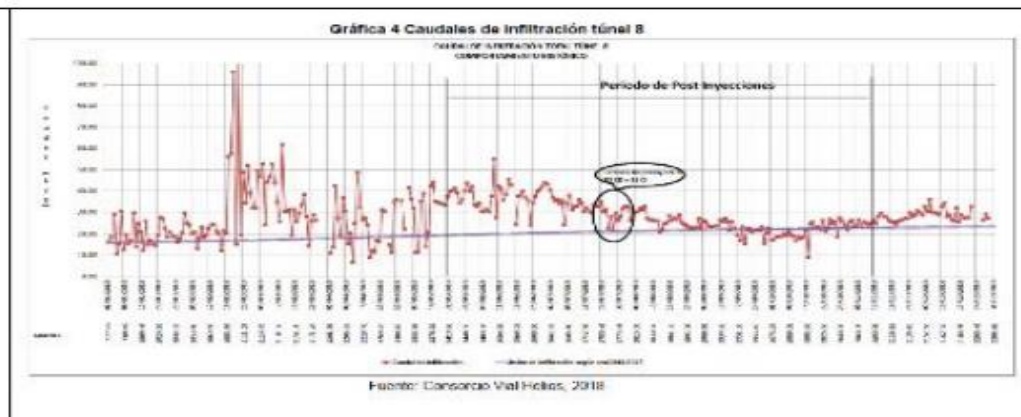
A su vez el consorcio en el informe ICA 5 se presenta la siguiente figura (grafica 4 del informe), la cual, compila los caudales registrados para los 6 meses Julio a diciembre de 2018 objeto del presente ICA.

En la figura anterior se evidencia también que varios de los caudales reportados superar los límites establecidos por la resolución 843 de 2017, pero no se establecen los días, ni en que calzadas, por lo que, para tener un análisis más específico es necesario presentar una gráfica por mes que contenga los caudales de infiltración de cada calzada y el total como se construyeron anteriormente graficas construidas a partir de los reportes adjuntados por el consorcio vial Helios.

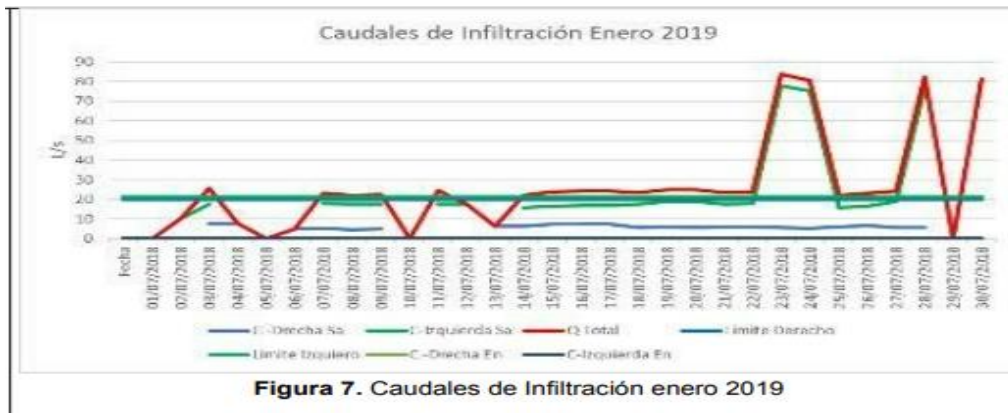
Se evidencia que la calzada izquierda portal salida presenta mayores caudales de infiltración con un promedio de 27.3 l/s y que en 3 registros de los 23 reportados supera el límite de caudal de infiltración establecido a través de la resolución 843 de 2017, que para el tubo izquierdo el cual es de 21.46 l/s. Respecto a la calzada derecha portal salida este registro un promedio de infiltración de 6.1 l/s, y todos los caudales registrados estuvieron por debajo del límite establecido a través de la resolución 843 de 2017, para el tubo derecho el cual, es de 19.93 l/s. Por otro lado, se indica que los valores en cero obedecen a la falta de reportes de ese día por parte del consorcio, debido a que no se diligencia totalmente la planilla, específicamente no se reporta y cálculo el caudal de infiltración en los formatos. A su vez, no se presentaron caudales de infiltración para el tubo derecho y tubo izquierdo del portal entrada.

Dicho lo anterior, es claro para esta Autoridad que el incumplimiento de los caudales máximos de infiltración presentados en la construcción del Túnel 8 respecto del tubo izquierdo, el cual corresponden a 21.46 l/s fue sistemático desde enero de 2018 hasta enero de 2019.

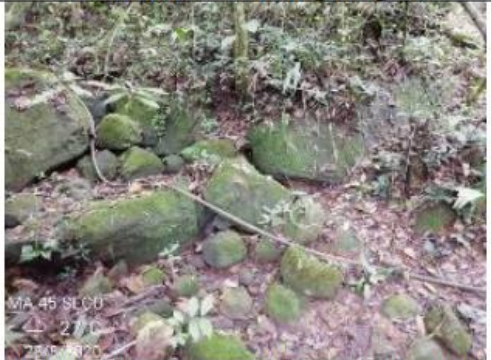
<p><i>Fuente: Visita de Control y Seguimiento virtual guiada, fecha de toma de la fotografía 27/08/2020</i></p>	
<p><b>Manantial MA-NN</b></p>	<p>El manantial MA-45 se encuentra ubicado en el municipio de Guaduas. No se presentaron registros de este manantial debido a que el CVH indico <i>“No es posible ir a este punto por tiempos de desplazamiento, sin embargo, este punto tiene caudal.”</i></p> <p>Vale resaltar que el consorcio indica que este manantial se presenta seco y que corresponde al usuario Richard Ávila cerca al manantial 152 portal entrada y se presentó seco a finales de 2019</p>

Así las cosas, desde septiembre del 2017 el Consorcio debió informar a la Autoridad Ambiental sobre el desecamiento de los manantiales MA-060, MA-065, MA-067, MA-45, MA-NN y MA-47 por efecto de la construcción del Túnel 8, pues ya se tenía evidencia que se estaban secando, tal como quedó establecido en las consideraciones previamente citadas.

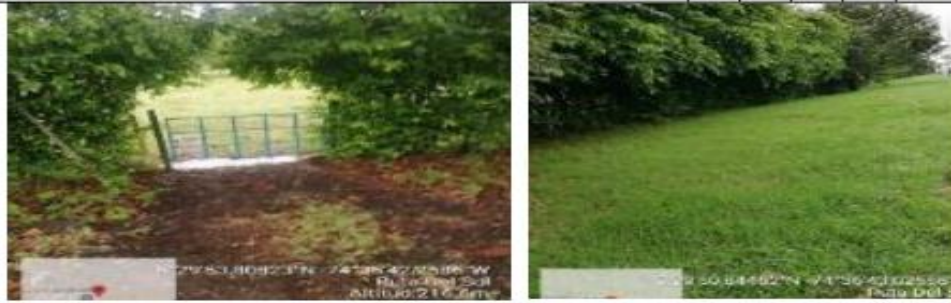
*“Durante la visita de seguimiento, se evidenció que el Consorcio estableció setos de Limón swingle a lo largo de la doble calzada sobre la línea de compra, en los predios ubicados sobre la vía.*

*De acuerdo con lo anterior, se considera que dio cumplimiento a la presente medida de manejo*

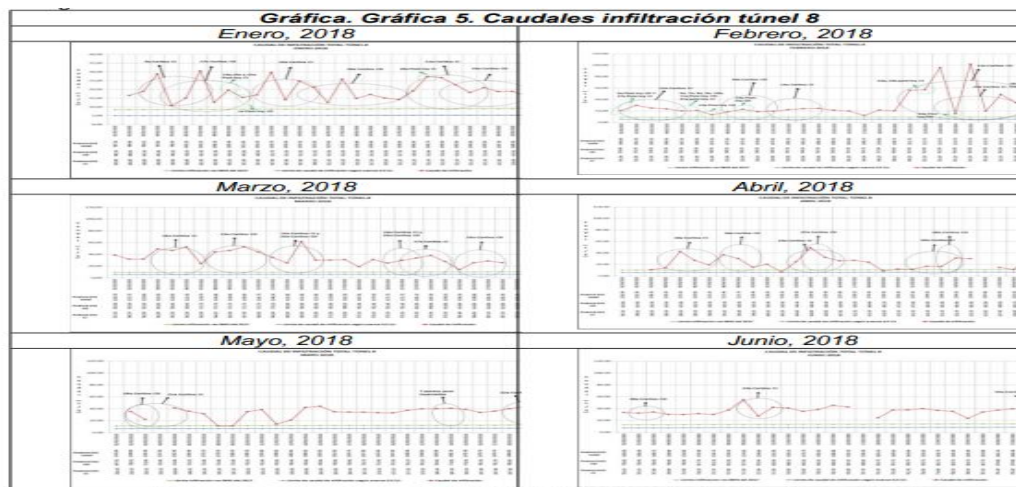
De las gráficas, se puede observar que los caudales de infiltración autorizados mediante Resolución 843 del 21 de julio de 2017 son superados. Además, se observa los picos entre 90 y 100 L/s que incidieron en el evento contingente del 20 al 21 de febrero de 2018 (...)

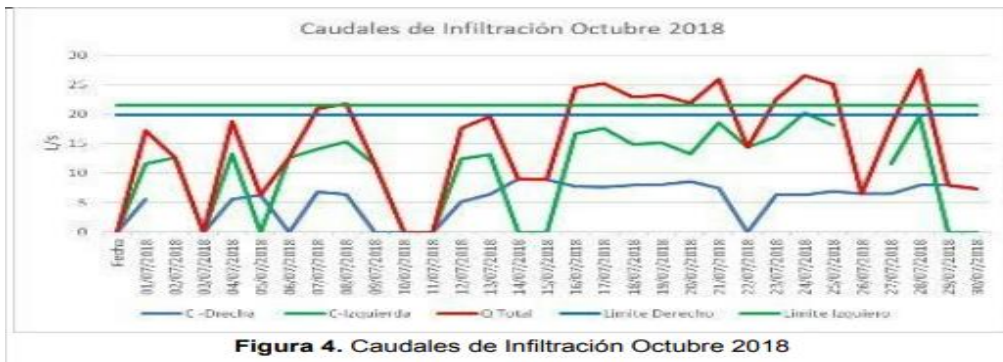
**Figura 4. Caudales de Infiltración Octubre 2018**

Se evidencia que la calzada izquierda presenta mayores caudales de infiltración con un promedio de 14.84 l/s y todos los caudales registrados estuvieron por debajo del límite establecido a través de la resolución 843 de 2017, el cual es 21.46 l/s. Respecto a la calzada derecha este registro un promedio de infiltración de 7.01 l/s y todos los caudales registrados estuvieron por debajo del límite establecido a través de la resolución 843 de 2017, el cual es 19.93 l/s. Por otro lado, se indica que los valores en cero obedecen a la falta de reportes de ese día por parte del consorcio, debido a que no se diligencia totalmente la planilla, específicamente no se reporta y cálculo el caudal de infiltración en los formatos.

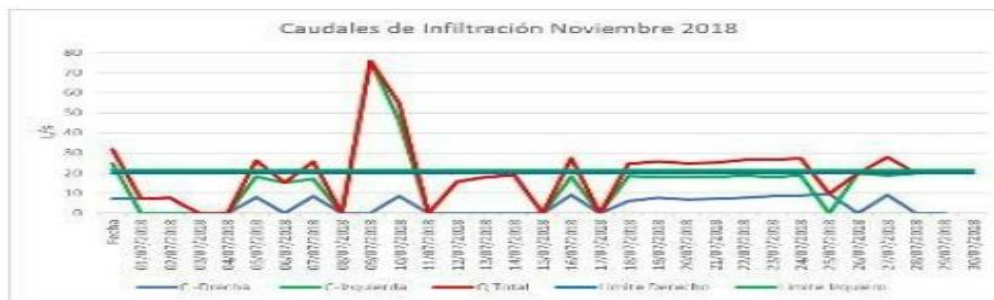
**Figura 5. Caudales de Infiltración noviembre 2018**

Se evidencia que la calzada izquierda presenta mayores caudales de infiltración con un promedio de 22.59 l/s y que en 3 registros de los 21 reportados supera el límite de caudal de infiltración establecido a través de la resolución 843 de 2017, que para el tubo izquierdo el cual es de 21.46 l/s. Respecto a la calzada derecha este registro un promedio de infiltración de 7.9 l/s, y todos los caudales registrados estuvieron por debajo del límite establecido a través de la resolución 843 de 2017, para el tubo derecho el cual, es de 19.93 l/s. Por otro lado, se indica que los valores en cero obedecen a la falta de reportes

de ese día por parte del consorcio, debido a que no se diligencia totalmente la planilla, específicamente no se reporta y cálculo el caudal de infiltración en los formatos.

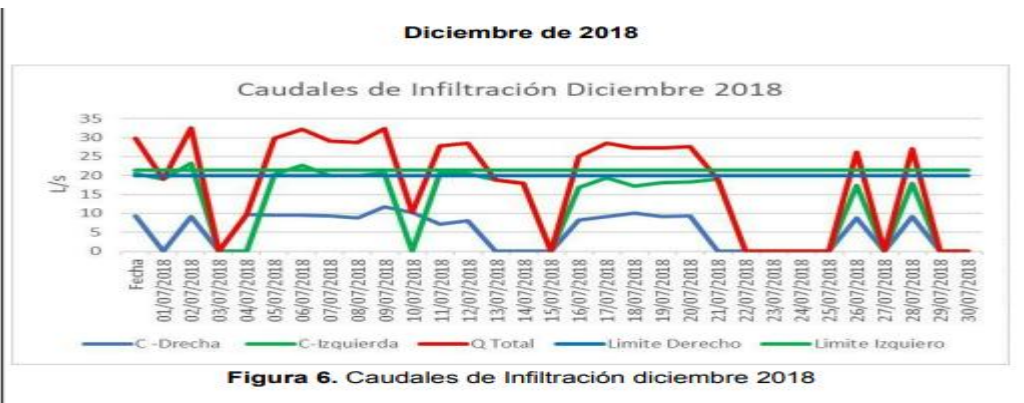
**Figura 6. Caudales de Infiltración diciembre 2018**

Se evidencia que la calzada izquierda presenta mayores caudales de infiltración con un promedio de 19.42 l/s y que en 2 registros de los 20 reportados supera el límite de caudal de infiltración establecido a través de la resolución 843 de 2017, que para el tubo izquierdo el cual es de 21.46 l/s. Respecto a la calzada derecha este registro un promedio de infiltración de 9.2 l/s, y todos los caudales registrados estuvieron por debajo del límite establecido a través de la resolución 843 de 2017, para el tubo derecho el cual, es de 19.93 l/s. Por otro lado, se indica que los valores en cero obedecen a la falta de reportes de ese día por parte del consorcio, debido a que no se diligencia totalmente la planilla, específicamente no se reporta y cálculo el caudal de infiltración en los formatos.

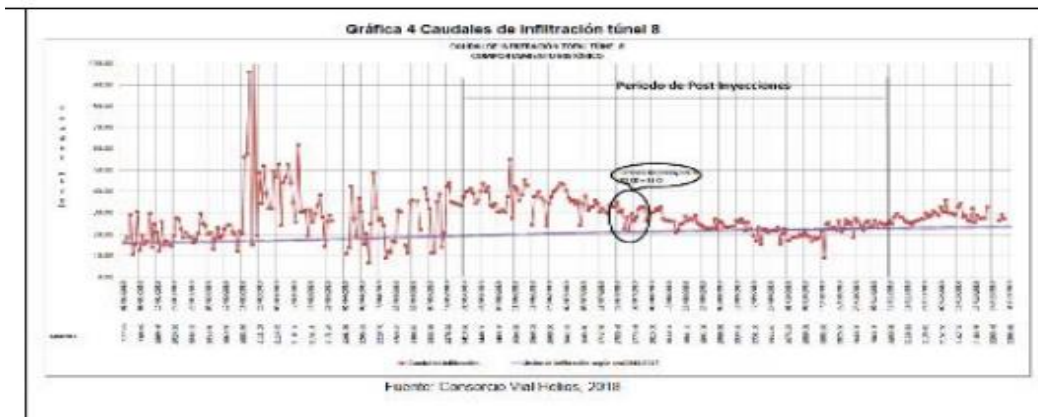
A su vez el consorcio en el informe ICA'5 se presenta la siguiente figura (gráfica 4 del informe), la cual, compila los caudales registrados para los 6 meses Julio a diciembre de 2018 objeto del presente ICA.

En la figura anterior se evidencia también que varios de los caudales reportados superar los límites establecidos por la resolución 843 de 2017, pero no se establecen los días, ni en que calzadas, por lo que, para tener un análisis más específico es necesario presentar una gráfica por mes que contenga los caudales de infiltración de cada calzada y el total como se construyeron anteriormente graficas construidas a partir de los reportes adjuntados por el consorcio vial Helios.

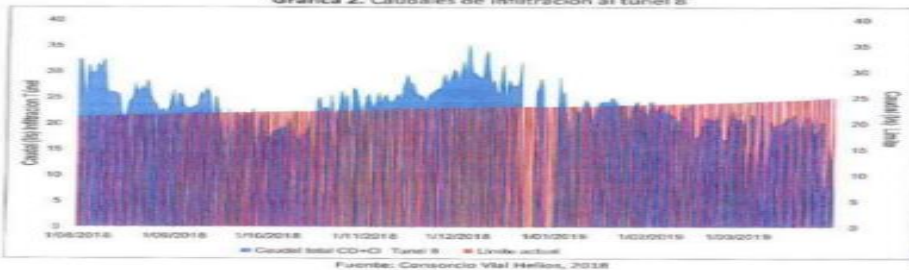
**Gráfica 2. Caudales de infiltración al túnel 8**

También adjuntamos el comportamiento actual del caudal total del túnel 8 y la comparación del límite actual con respecto al avance.

*Luego de revisar la información reportada por el Consorcio Vial Helios, esta Autoridad indica en primera instancia que la respuesta reportada no obedece a un documento técnico como se les es solicitado al consorcio a través de la presente obligación. En segunda instancia y como es referenciado en la consideración del literal d del artículo segundo de la Resolución 843 del 21 de julio de 2017, la distancias de las cortinas, la metodología constructiva, y la metodología para postinyecciones no aseguraron que se cumplieran los caudales de infiltración establecido para para el tubo izquierdo de 21.46 l/s. Los cuales de infiltración registrados excedieron los 21.46 l/s de manera sistemática como se evidencia en el análisis realizado en la medida 5 de la ficha PMF-14ª Manejo de aguas subterráneas. Por lo que, esta autoridad considera que no se está dando cumplimiento a la presente obligación.*

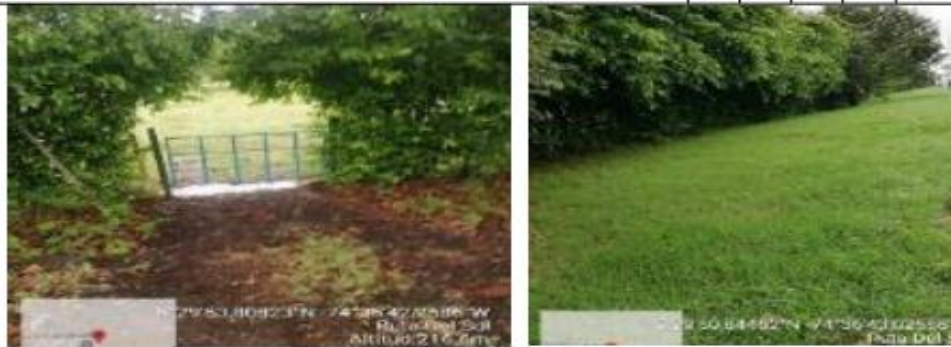
*“Durante la visita de seguimiento, se evidenció que el Consorcio estableció setos de Limón swingle a lo largo de la doble calzada sobre la línea de compra, en los predios ubicados sobre la vía.*

*De acuerdo con lo anterior, se considera que dio cumplimiento a la presente medida de manejo*
