### AUTO N° 9214

**“POR EL CUAL SE FORMULA PLIEGO DE CARGOS DENTRO DE UN PROCEDIMIENTO SANCIONATORIO AMBIENTAL Y SE ADOPTAN OTRAS DETERMINACIONES”**

Dentro de la investigación iniciada mediante Auto No. 5127 del 4 de junio de 2020, se procede a formular cargos a la Alcaldía Municipal de Santiago de Cali, identificada con NIT. 890.399.011-3, por hechos u omisiones relacionados con el permiso de ocupación de cauce para la ejecución del proyecto: *“Construcción del puente Vehicular sobre el Río Lili Vía Cali-Jamundí y la ampliación de Infraestructura vial Cali-Jamundí entre el Río Lili y la carrera 127”*, localizado en la ciudad de Cali, departamento del Valle del Cauca.

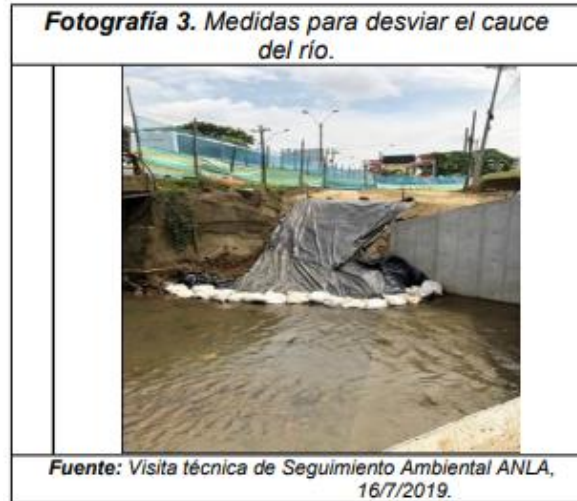
*Adicionalmente, sobre el río Lili se evidencian costales rellenos de arena en lona con plástico negro debajo (fotografía 3), según el usuario estos fueron implementados para poder desviar el cauce del río y poder así, realizar la instalación de la estructura tipo box culvert; por otro*

*lado, aguas abajo y aguas arriba de dicha estructura, se observó el día de la visita, la presencia de material de construcción, escombros y sedimentos, los cuales obstruyen el libre discurrir del cauce del río.*

En ese sentido, la investigada presuntamente no manejó adecuadamente la desviación del río Lili, pues no utilizó sacos de arena en la totalidad de puntos de desviación, los mismos fueron suficientes, y fueron colocados sobre los sedimentos (fotografía 5); se utilizó sacos de lona, la cual permite infiltraciones, y dispuso tierras producto de excavaciones y rellenos propios, las cuales generan procesos erosivos, que han llevado los sedimentos y materiales de construcción a estacionarse debajo del puente antiguo (fotografía 4).

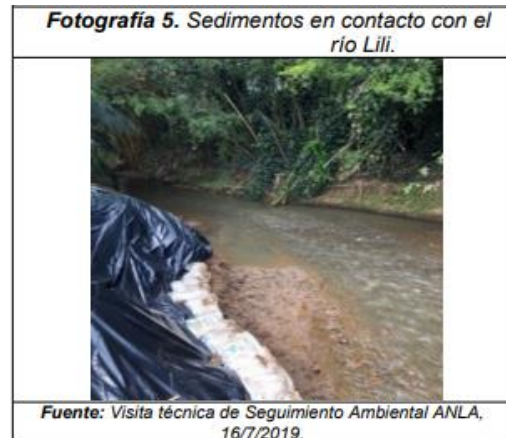
*(...) el estado actual de la obra civil no denota un manejo adecuado de la desviación del río Lili, no se logra evidenciar que se hubieran utilizado en la totalidad de puntos de desviación sacos de arena, o los mismos son insuficientes y se encuentran colocados sobre los sedimentos que están directamente sobre el cauce del río (fotografía 5), el material de los mismos era de lona, el cual permite infiltraciones, se observan en todos los puntos tierras que se denotan producto de excavaciones y rellenos propios de las tareas de ampliación de la vía las cuales están en contacto directo con el cauce del río y sus aguas y por ende se presentan procesos erosivos que han llevado los sedimentos y materiales de construcción a estacionarse debajo del puente antiguo (fotografía 4) donde se presenta un pequeño resalto que termina represando los sedimentos.*

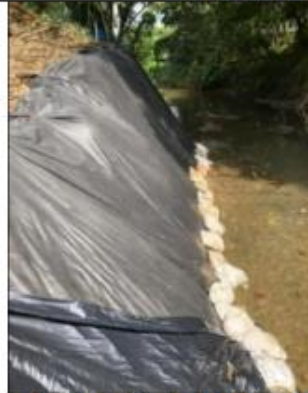
**Fotografía 6. Fondo del río Lili con presenciade sedimentos.**

En la (fotografía 6), se observa que el fondo por el cual discurre el río está conformado totalmente del material de excavaciones dispuesto en los taludes y que el mismo genera reducción del cauce en este punto al no permitir el discurrir normal y con la pendiente regular del río en esta ubicación.

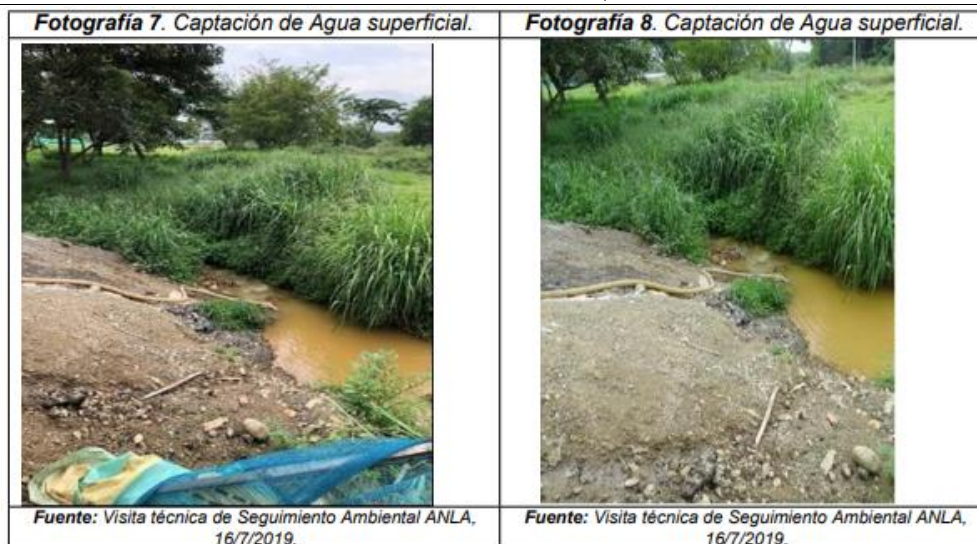
*No obstante lo anterior, como se observa claramente en las Fotografías 7 y 8, para realizar la captación de aguas superficiales se invadió el cauce del afluente del río Pance con material granular para permitir nivelar la cota del agua con la del terreno donde se ubica la volqueta, el material granular está en contacto directo con las aguas y se desplazó el talud original de la fuente hídrica superficial.*

Así las cosas, teniendo en cuenta las evidencias mencionadas y las fotografías adjuntas, se demostró que la Alcaldía Municipal de Santiago de Cali incumplió las obligaciones impuestas en la Resolución No. 036 del 11 de enero de 2019, aclarada por la Resolución No. 1533 del 30 de julio de 2019, incurriendo en una infracción ambiental por no implementar correctamente las medidas de manejo para el desarrollo del proyecto; se logró evidenciar dentro del cauce del afluente del río Pance la presencia de escombros, materiales construcción y sedimentos, que ocasionan la obstrucción de la fuente hídrica.
