| | <b>ACTA REUNIÓN DE CONTROL Y SEGUIMIENTO AMBIENTAL</b> | Fecha: | 21-04-2022 |

**ACTA No. 169 DE 2023**

**PROYECTO: “PROYECTO HIDROELÉCTRICO: “PESCADERO -ITUANGO”**

**EXPEDIENTE: LAM2233**

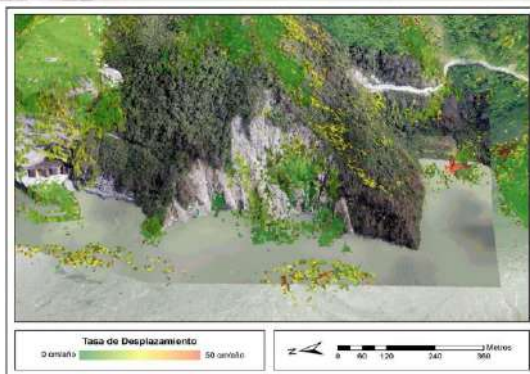
Figura 15. Mapa de calor - tasa de desplazamiento.  
 REPORTE\_COMPLETO\_INSAR\_20210822-20220822.  
 Fuente: EPM, Ortofoto PH Ituango.

Es importante resaltar que esta técnica tiene ciertas limitantes que afectan algunas zonas de análisis, como la distorsión geométrica (Geometric Distortion), es decir, la destrucción de la señal emitida por el satélite debido a problemas de superposición y sombra en el terreno y las alteraciones en la superficie (Surface Disturbance), causada por nubosidad y principalmente por presencia de vegetación. Lo anterior implica que no se tendrá la misma disponibilidad de datos en todos los sectores analizados; por ejemplo, mientras en la presa se tiene una gran cantidad de información, en el portal de desviaciones originales la información es más limitada y el satélite logra obtener más información de los taludes de menor pendiente, ubicados hacia el costado sur del deslizamiento. En el mapa de calor presentado en la Figura 15 se observa la baja cantidad de píxeles en el talud de las desviaciones debido a las limitantes de la técnica.

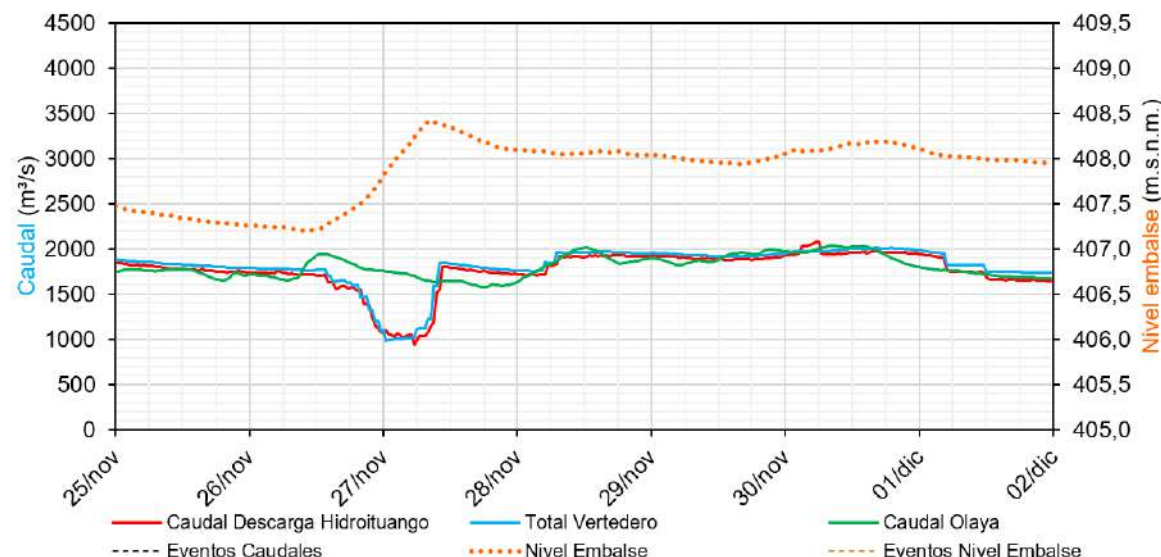
Figura. Caudales reportados para la semana del 25 de noviembre al 01 de diciembre de 2022

Como se observa el **26 de noviembre a partir de las 24:00** horas se realizan maniobras en la operación del vertedero dejando de tener las 4 compuertas de flujo libre a pasar de una apertura de 10 a 4 metros en la compuerta 2 (fecha en resaltado naranja y apertura de la compuerta en amarillo) pasando de 1771 m<sup>3</sup>/s a 1704 m<sup>3</sup>/s con una variación del 3,8% en los caudales, posteriormente **se realizaron 8 maniobras adicionales hasta el 27 de noviembre a las 00:30 am**, el total de las maniobras **en un término de 10,5 horas** implica la reducción de los caudales descargados **con un variación total del 57,9 % (resaltado en azul)**.

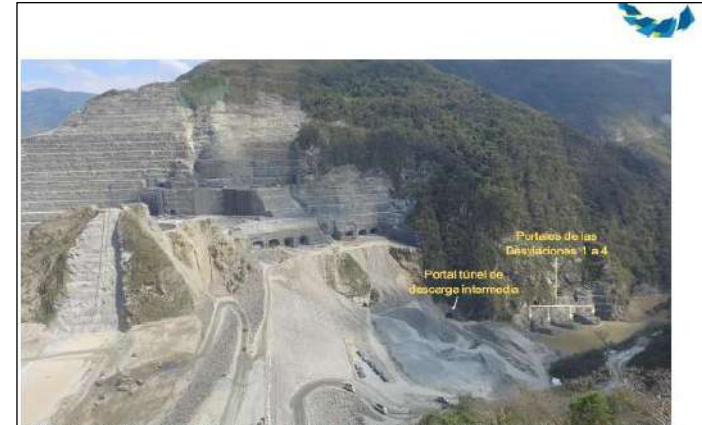
Figura 30. Registro fotográfico de talud del portal de la descarga intermedia previo al llenado no programado del embalse- Año 2017.  
Fuente: Consorcio Generación Ituango - CGI, 2022.

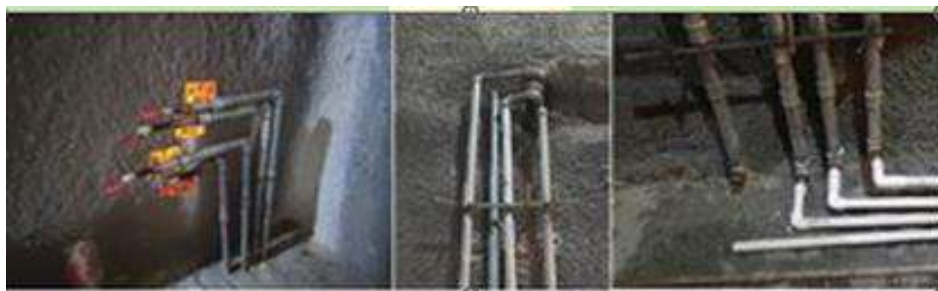
Estación de monitoreo tapón de la galería K - perforaciones 1-2-3-4. Como sistema de alerta ante en el caso de generarse desprendimientos de cuñas o procesos erosivos en el cuenco.

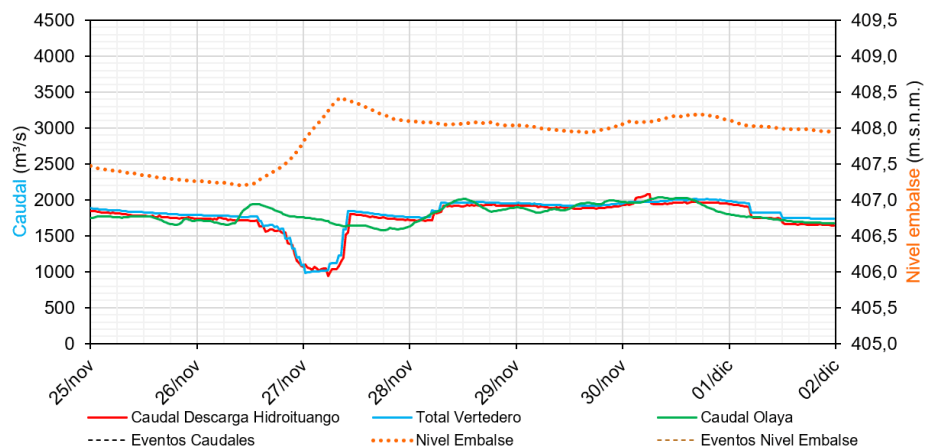
**Figura 13 Caudales reportados para la semana del 25 de noviembre al 01 de diciembre de 2022**

Posterior a esta fecha, después de 14 de diciembre de 2023 se han observado variaciones de caudal superiores al 10% en un mismo día, un ejemplo de estos son los reportes de la semana del 13 al 19 de enero de 2023 donde se presentan variaciones mayores del 10% entre caudales Olaya y Descarga, aun cuando las maniobras del vertedero no superan este 10% (un total de 8 maniobras entre el 13 al 19 de enero de 2023), toda vez, los caudales de la descarga no están reflejando realmente, los caudales descargados.

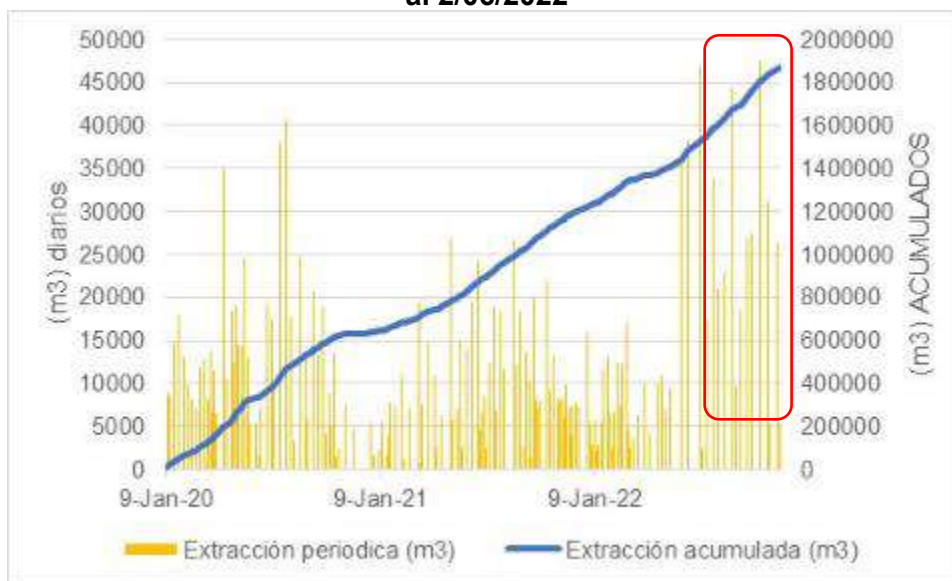
**Figura 14 Extracción de material flotante del embalse durante el periodo del 21/01/2022 al 2/06/2022**

A partir de estos volúmenes de extracción, en el periodo de seguimiento se encuentra un promedio alrededor de 5800m³/día, siendo un valor casi cinco veces lo del promedio del periodo pasado de 122 m³/Día, teniendo para el mes de julio de 2022 un aumento mucho mayor a los que se tenían al inicio del periodo, también se muestra que en noviembre de 2022 se presentó un aumento en la extracción, esto puede ser parte de la ruptura de las barreras en la Pista - Arenales

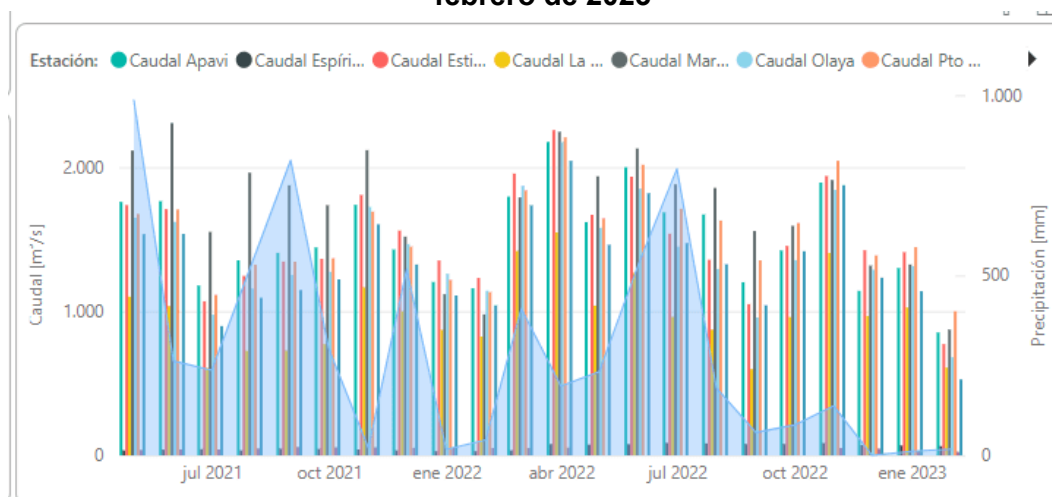
**Figura 18 Precipitación en el área de la presa entre 1 de agosto de 2022 y el 16 de febrero de 2023**

Como se observa la Sociedad ha entregado la información de las variables solicitadas en la resolución, sin embargo, en lo que respecta a la obligación de garantizar que los caudales descargados desde el vertedero sean por lo menos iguales a los caudales registrados en la estación Olaya de entrada al embalse es de indicar que para el periodo de seguimiento los meses de estiaje son enero y febrero, marzo de 2023; donde se observa que desde el inicio de las actividades de disipación de energía por las unidades 1 y 2 no se reflejan de manera correcta los caudales que realmente son descargados y que se reportan de acuerdo con los datos de la estación hidrológica de puente 64, toda vez que, tal como se presenta en la siguiente tabla y figura las diferencias entre los caudales descargados por el proyecto (puente 64) son inferiores a los registrados como aportes por la disipación de energía por las turbinas 1 y 2.

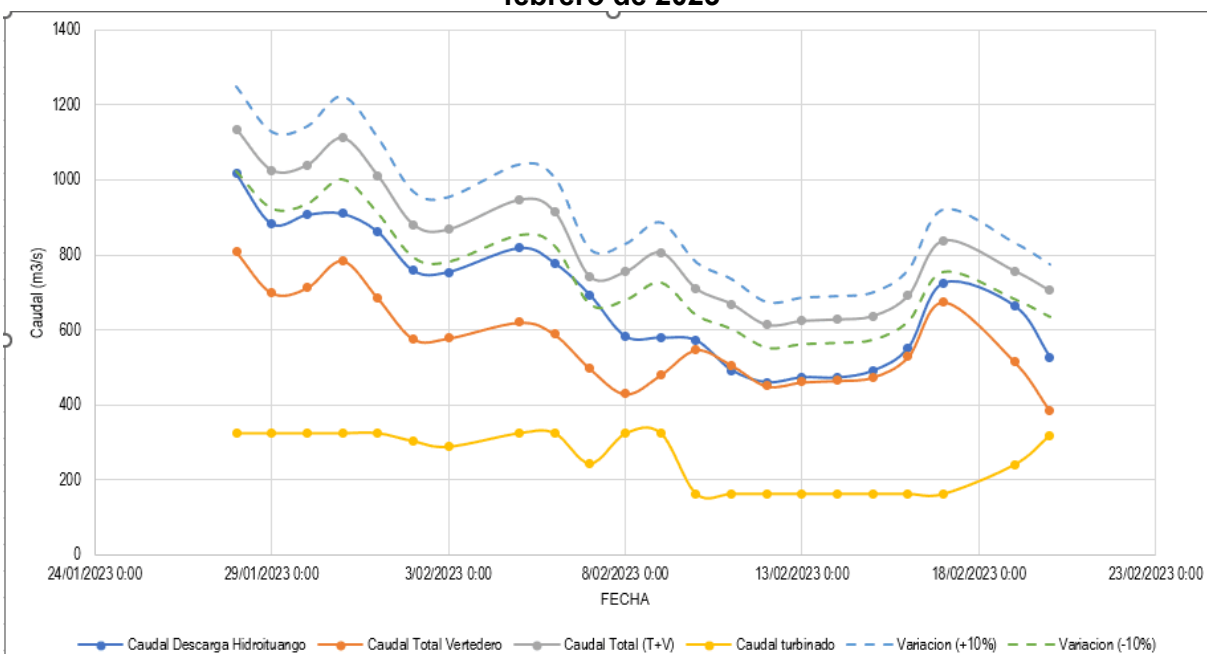
**Figura 20 Reporte de caudales del proyecto para los meses de agosto de 2023I y febrero de 2023**

Lo anterior es evidente si realizamos el análisis del periodo del 1 de agosto de 2022 al 15 de febrero de 2023 con los caudales que se encuentran reportados por el proyecto y los 2 datos diarios de caudales turbinados. Ver figura.

Teniendo en cuenta lo anterior, se requiere que la sociedad implemente las medidas necesarias para reportar de manera efectiva los caudales descargados por el proyecto aguas abajo de la presa por la estación de puente 64 "caudales descargar Hidroituango".

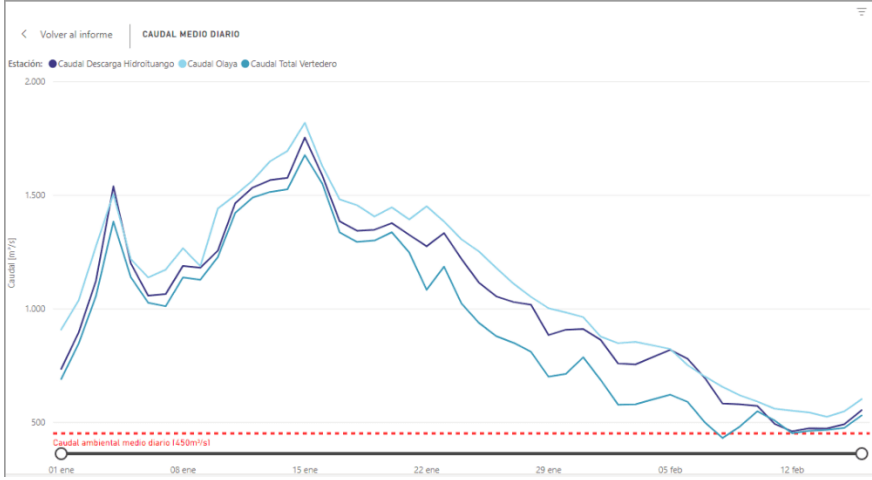
| Resolución 2306 del 22 de noviembre de 2019 | | |
|---|---|---|
| <p><b>Figura 35 Reporte de caudales del proyecto para en enero y febrero de 2023</b></p> <p><b>Fuente:</b> <a href="https://www.anla.gov.co/01_anla/proyectos/proyecto-de-interes-en-seguimiento-hidroelectrico-pescadero-ituango">https://www.anla.gov.co/01_anla/proyectos/proyecto-de-interes-en-seguimiento-hidroelectrico-pescadero-ituango</a></p> | | |
| <p>Teniendo en cuenta lo anterior, se da por no cumplida la obligación, el requerimiento relacionado la implementación de las medidas necesarias para reportar de manera confiable los caudales que trasporta el río Cauca en la estación de puente 64, junto con el cronograma de la actividad en caso de que aplique, se realiza en el numeral 8 del artículo primero de la resolución 486 del 1 de abril de 2019.</p> | | |

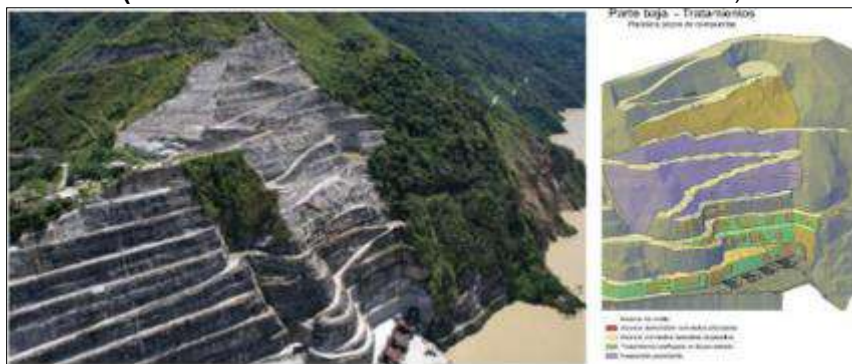
**Figura 40 Avance en la excavación de la parte alta de la Plazoleta de Compuertas  
(Informe de avance al 18 de noviembre/2022).**

Las actividades ejecutadas de reparación del tratamiento de soporte en los taludes afectados de la plazoleta de pozos de compuertas entre la cota 435 y 570 m.s.n.m. se encuentran recuperados en su mayoría, quedando pendiente por inspeccionar las bermas entre la 515 y 550 m.s.n.m., tal como se muestra continuación y en la siguiente figura:

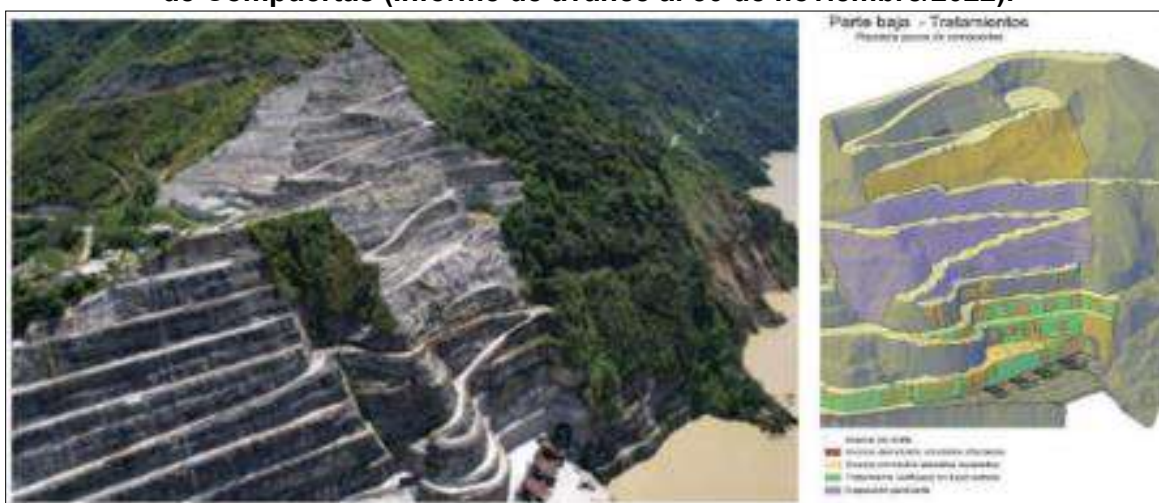
**Figura 41 Avance en la excavación de la parte alta y baja de los taludes de la Plazoleta de Compuertas (Informe de avance al 30 de noviembre/2022).**

Las actividades ejecutadas de reparación del tratamiento de soporte en los taludes afectados de la plazoleta de pozos de compuertas entre la cota 435 y 570 m.s.n.m. se encuentran recuperados en su mayoría, quedando pendiente por inspeccionar las bermas entre la 515 y 550 m.s.n.m., actualmente no se adelantan actividades en el sector tal como se muestra continuación y en la siguiente figura:

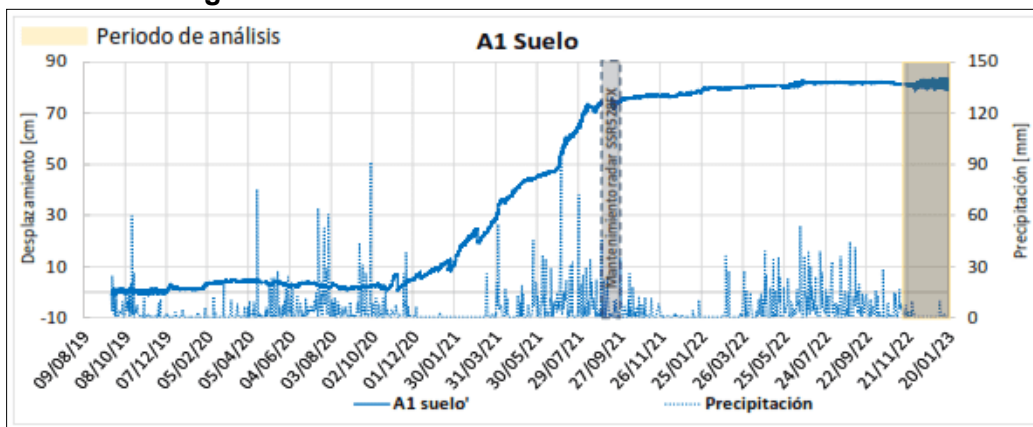
**Figura 42 Deformación acumulada Área A1 Suelo.**

De los datos reportados por la sociedad se identifica para el periodo objeto del presente análisis que tienen una tasa de oscilación continua para el periodo objeto del presente análisis, para la tasa de deformación. Si bien, el desplazamiento tiene unas variaciones estas no son significativas y serán objeto de análisis para el próximo seguimiento.

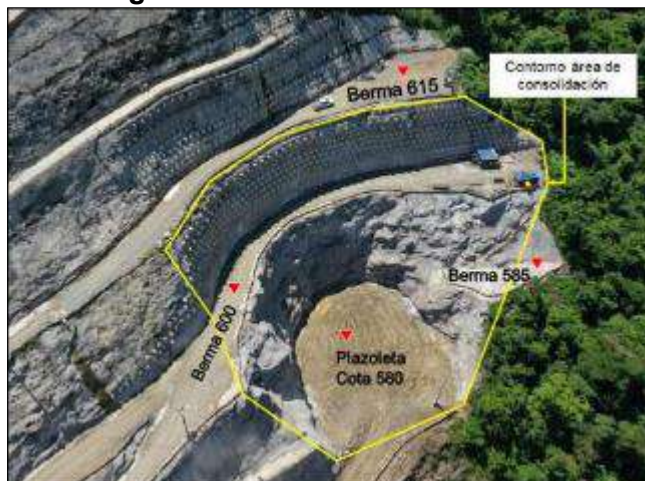
**Figura 47 Área de consolidación.**

Con el propósito de mejorar las propiedades geomecánicas del macizo rocoso por debajo de la cota 615 m.s.n.m. hacia el sector donde se generó la chimenea, se ejecutaron seis campañas de inyecciones de consolidación con longitudes entre 20 m y 60 m, perpendiculares a la cara del talud entre las cotas 610 y 584 m.s.n.m. dentro del área demarcada en amarillo de la siguiente figura.

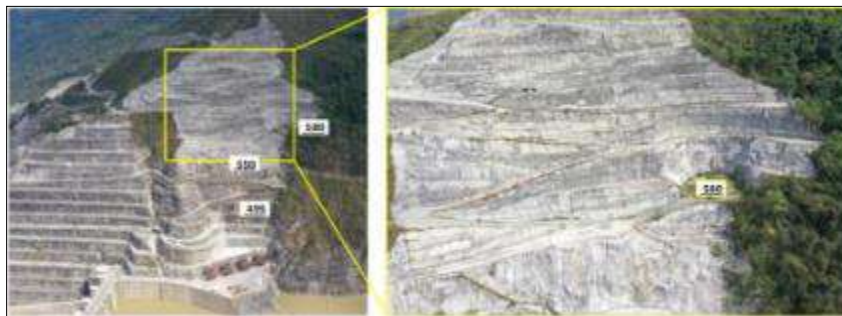
**Figura 48 Taludes de la parte alta y baja de la Plazoleta de Pozos de Compuertas al 20 de enero/2023.**

| Obligación | Carácter | Cumple |
|---|---|---|
| <p>Las obras de excavación y tratamiento de soporte de los taludes la parte alta de la plazoleta de pozos de compuertas se encuentran ejecutadas en un 100%, por lo tanto, no se adelantan actividades de estabilización en el sector. Así mismo, en el periodo de referencia comprendido entre el 21 de diciembre/2022 y el 20 de enero/2023, las actividades de reparación y mantenimiento del tratamiento de soporte en los taludes afectados de la plazoleta de pozos de compuertas entre la cota 435 y 570 m.s.n.m. se encuentran ejecutadas en su mayoría; se encuentra pendiente por inspeccionar las bermas entre la cota 495 y 550 m.s.n.m. aproximadamente</p> | | |

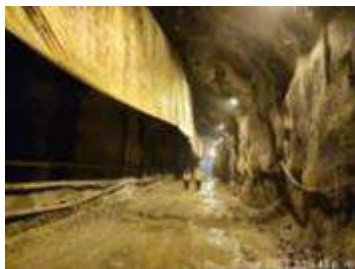
**Fotografía 2 Galería de acceso a la descarga de fondo**

Es así como, durante la visita de seguimiento llevada a cabo al área del contrato fue posible recorrer parte de las galerías existentes a nivel subterráneo, como es el caso de la galería de acceso a la descarga de fondo, sobre la cual se permite verificar el estado de la misma y la construcción del tapón definitivo, pudiéndose apreciar como la zona se encuentra recuperada, sin presencia de trabajos durante el recorrido, con un tapón en concreto que presenta infiltraciones, las cuales, según el titular, se encuentra dentro de los mínimos establecidos por el diseño.

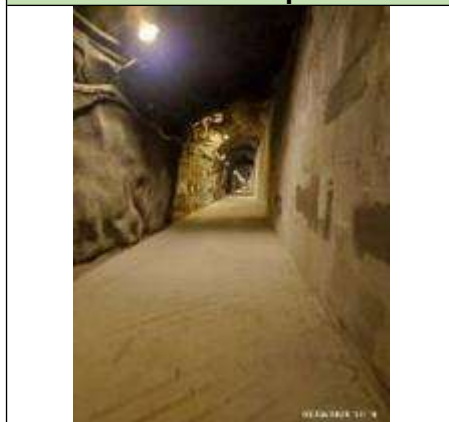
**Fotografía 4 Galería de acceso cámara de compuertas**

De igual manera y a partir de la galería de acceso, se puede llegar a la cámara de compuertas de la descarga intermedia, como parte del recorrido de la central subterránea, en donde se encuentran instalados los equipos electromecánicos que permiten el manejo de las 2 estructuras. Dicha galería se encuentra totalmente finalizada, permitiéndose observar la instalación definitiva de los concretos conforme los diseños establecidos.

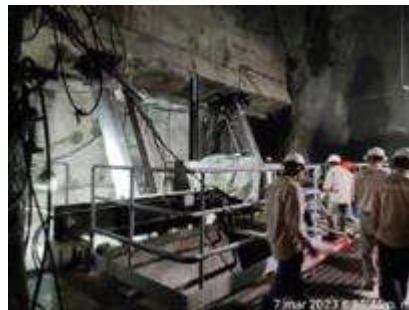
**Fotografía 5 Compuertas descarga intermedia**

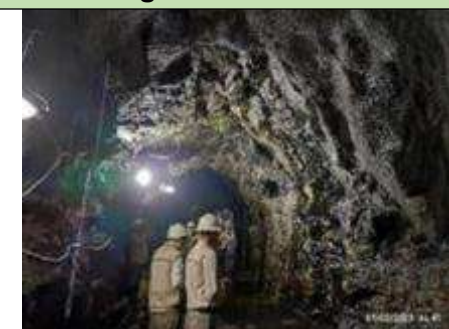
Conforme al recorrido de campo, se llega a la galería de inyección y drenaje D y H (nivel 320 m.s.n.m.), pudiéndose identificar en esta última el material oscuro observado en visitas anteriores, el cual por lo general se desprende del macizo rocoso en puntos particulares de infiltración de agua o perforaciones superficiales y profundas de drenaje. Siendo importante anotar como, dicha galería presenta zonas con revestimiento en concreto lanzado y sectores sin soporte, teniendo en cuenta las condiciones y el comportamiento estructural de los materiales por donde se traza dicha galería, sin evidenciarse procesos importantes que pudieran en el momento de la visita generar condiciones de inestabilidad.

**Fotografía 6 Galería H**

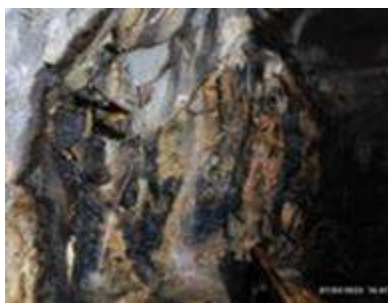
**Fotografía 7 Materia oscura**

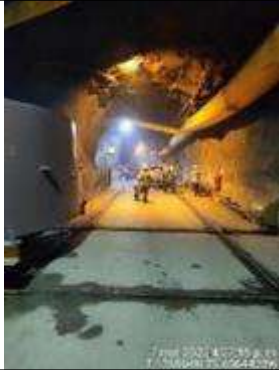
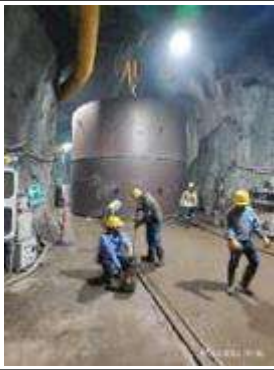
| Resolución 81 del 24 de enero de 2020 | | |
|---|---|---|
| <p>subsiguientes; donde para el caso del pozo 3, durante la visita de seguimiento, se pudo apreciar el avance de los trabajos relacionados a la espera de completar el codo vertical de la estructura definitiva, mientras que para el pozo 4, se avanzaba desde el codo inferior con un desarrollo en vertical hacia el nivel superior, instalándose al momento, según el titular, un número total de 37 virolas de 70 proyectadas.</p> | | |
| <p><b>Fotografía 8 Galería D</b></p> | <p><b>Fotografía 9 Galería D, zona de montaje de blindajes de los pozos de conducción 3 y 4</b></p> | |
| <p><b>Fotografía 10 Avance del blindaje del pozo vertical 3</b></p> | <p><b>Fotografía 11 Pozo vertical 4</b></p> | |

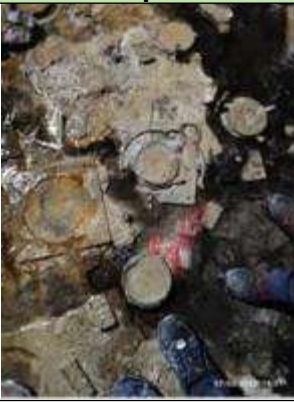
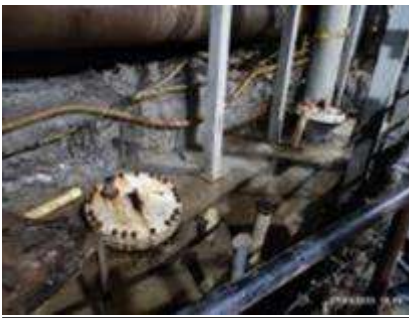
| Resolución 81 del 24 de enero de 2020 | | |
|---|---|---|
| <p>Directamente sobre la descarga intermedia, se realiza el recorrido de la misma con destino a las compuertas, a lo largo del cual se establece un canal de evacuación de aguas de infiltración del cual se hace referencia en párrafos anteriores. Allí mismo, se pudo observar la zona desde la cual se llevaron a cabo los trabajos relacionados con la construcción del pretapón 2 del túnel de desviación derecho, a partir de la perforación de 66 micropilotes de 30m de profundidad, encargados de generar un entramado sobre el túnel de desviación izquierdo que permitieran taponar la salida de las esferas de nylon, proyectadas lanzar, con el fin de generar un filtro sobre el material dispuesto en este túnel. Así mismo, se accede al área de localización de los pozos perforados para el lanzamiento de las esferas antes mencionadas.</p> | | |

| Resolución 81 del 24 de enero de 2020 | | |
|---|---|---|
| <b>Fotografía 14 Perforaciones micropilotes</b><br> | <b>Fotografía 15 Pozos para el lanzamiento de esferas</b><br> | |

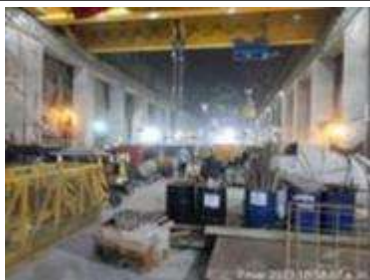
**Fotografía 16 Caverna casa de máquinas sector norte**

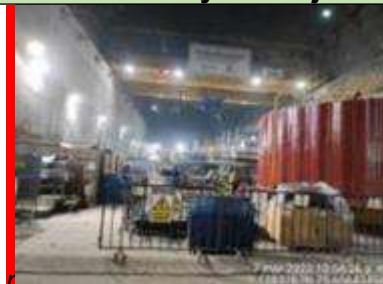
En cuanto a las unidades 4 a 8, localizadas en el costado sur, no se ha iniciado su intervención, faltando retirar parte del material despendido y realizar los tratamientos de recuperación, utilizándose en la actualidad como zona de maniobras y montaje; contándose en la actualidad con dos puentes grúa de 300T cada una, y capacidad neta de 600T por unidad.

**Fotografía 17 Caverna casa de máquinas sector sur – zona de maniobras y montajes**

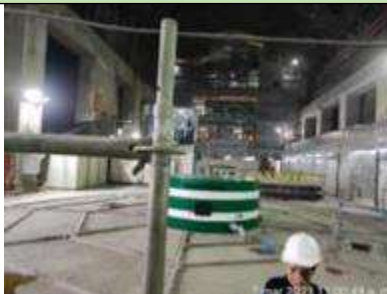
**Fotografía 18 Unidad 2 finalizada**

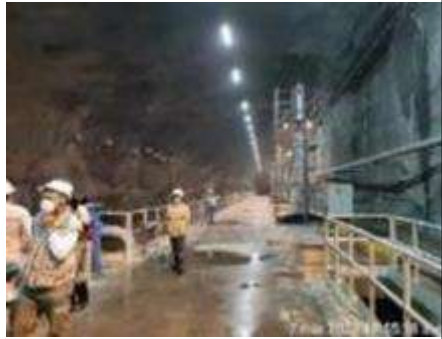
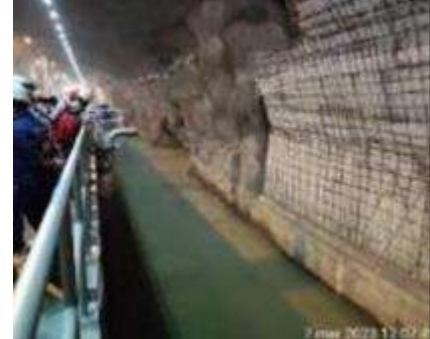
La bóveda en general presenta buenas condiciones conforme la recuperación generada a partir de la contingencia, con presencia de humedades localizadas producto de los procesos de infiltración que se promueven a partir de estructuras de manejo de aguas internas (drenajes) que permiten disminuir las posibles presiones que se puedan generar dentro del macizo.

| Resolución 81 del 24 de enero de 2020 | | |
|---|---|---|
| <div style="display: flex; justify-content: space-around;"> <div style="text-align: center;"> <p><b>Fotografía 20 Almenara 1 - Nivel de losa 232 – Vista Norte sur</b></p> </div> <div style="text-align: center;"> <p><b>Fotografía 21 Almenara 1 – Vista sur norte</b></p> </div> </div> | | |

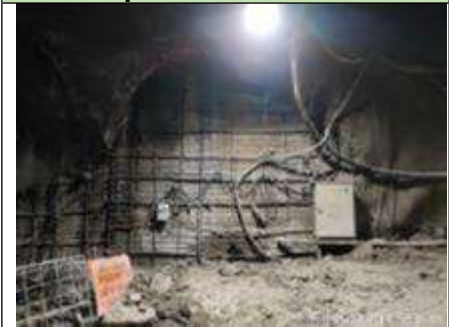
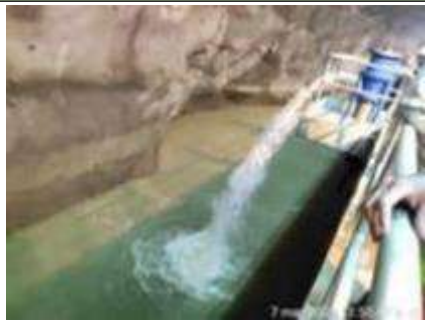
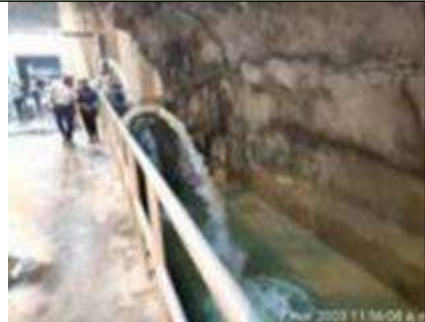
| Resolución 81 del 24 de enero de 2020 | | |
|---|---|---|
| <div> <div>Fotografía 22 Almenara 2 – Tapón nivel inferior</div> </div> <p><i>Fuente: Equipo de Seguimiento Ambiental ANLA, fecha de toma de la fotografía 7/03/2023</i></p> <p>Es importante anotar como, durante el recorrido fue posible observar como parte del agua de bombeo proveniente de las galerías es conducida hacia la almenara 1 a través de tuberías que descargan sobre dicha estructura.</p> <div> <div>Fotografía 23 Descarga de agua de infiltración sobre la almenara 1.</div> </div> <div> <div>Fotografía 24 Descarga de agua de infiltración sobre la almenara 1.</div> </div> <p><i>Fuente: Equipo de Seguimiento Ambiental ANLA, fecha de toma de la fotografía 7/03/2023</i></p> <p>Así mismo, es de destacar el tratamiento llevado a cabo sobre una de las paredes afectadas de la almenara 1, la cual en la actualidad se encuentra en funcionamiento, en donde fue posible observar los trabajos de recuperación y restitución generados debido a la puesta en marcha de la estructura.</p> | | |

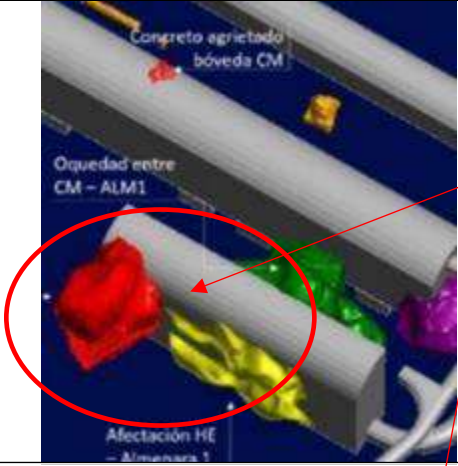
| Resolución 81 del 24 de enero de 2020 | | |
|---|---|---|
| <b>Figura 50 Afectación almenara 1</b> | | |

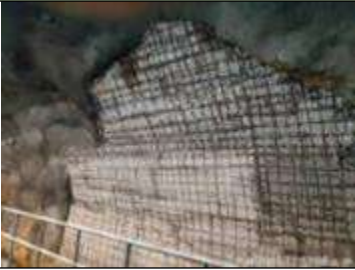
| Resolución 81 del 24 de enero de 2020 | | |
|---|---|---|
| <b>Fotografía 25 Tratamiento y restitución almenara 1</b> | | |

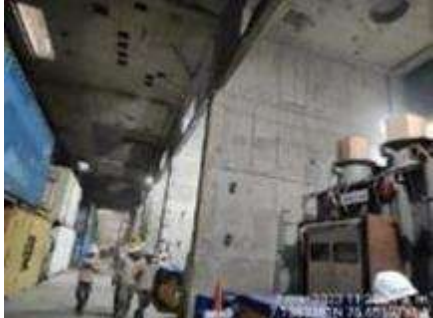
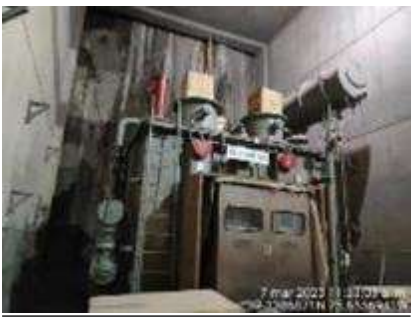
| Resolución 81 del 24 de enero de 2020 | | |
|---|---|---|
| <div style="display: flex; justify-content: space-around;"> <div style="text-align: center;"> <p><b>Fotografía 26 Caverna de transformadores</b></p> </div> <div style="text-align: center;"> <p><b>Fotografía 27 Transformadores</b></p> </div> </div> <p><i><b>Fuente:</b> Equipo de Seguimiento Ambiental ANLA, fecha de toma de la fotografía 7/03/2023</i></p> | | |

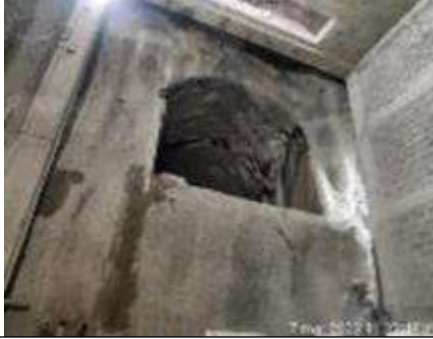
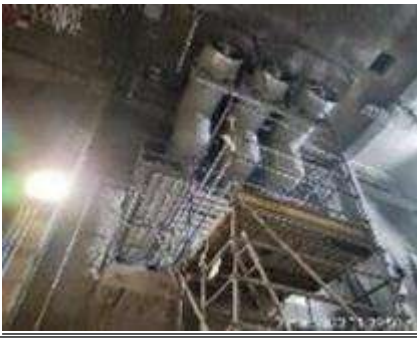
| Resolución 81 del 24 de enero de 2020 | | |
|---|---|---|
| <div style="display: flex; justify-content: space-around;"> <div style="text-align: center;"> <p><b>Fotografía 28 Galería de barras</b></p> </div> <div style="text-align: center;"> <p><b>Fotografía 29 Galería de barras por donde se conducen los ductos de cables.</b></p> </div> </div> <p><i><b>Fuente:</b> Equipo de Seguimiento Ambiental ANLA, fecha de toma de la fotografía 7/03/2023</i></p> | | |

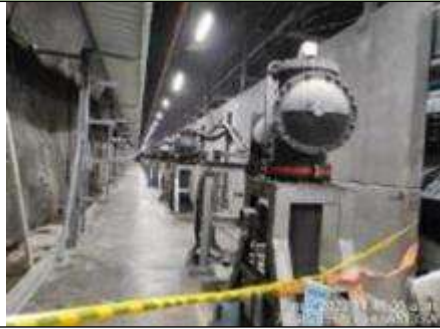
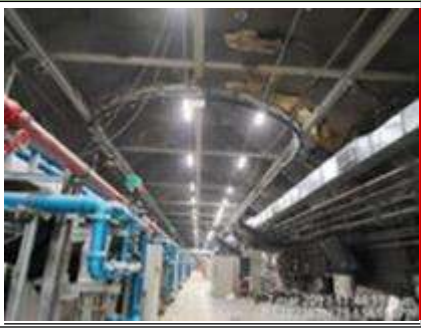
| Resolución 81 del 24 de enero de 2020 | | |
|---|---|---|
| <b>Fotografía 30 Segundo nivel caverna de transformadores</b><br> | <b>Fotografía 31 Segundo nivel caverna de transformadores</b><br> | |

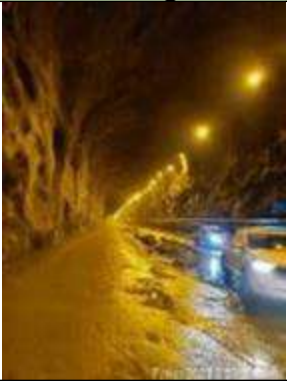
| Resolución 81 del 24 de enero de 2020 | | |
|---|---|---|
| <p><b>Fotografía 32 Túnel de descarga 3</b></p> | | |

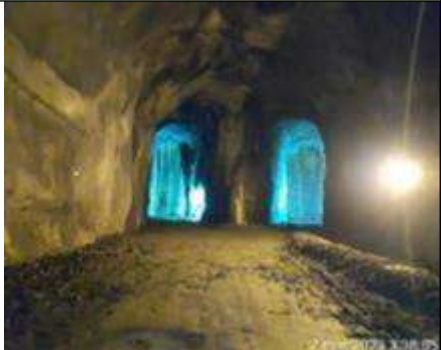
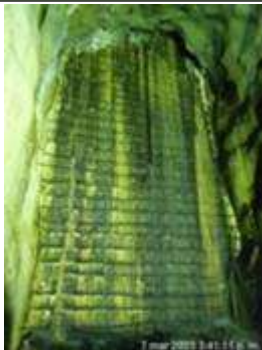
| Resolución 81 del 24 de enero de 2020 | | |
|---|---|---|
| <p><b>Fuente:</b> Equipo de Seguimiento Ambiental ANLA, fecha de toma de la fotografía 7/03/2023</p> <p>Se determinan avances en los trabajos de recuperación de zonas afectadas en la GAD y túnel de descarga 4, en donde se realiza la demolición de concretos afectados, vaciado de concreto en oquedades, zonas de cizalla y aplicación de concreto lanzado.</p> <p>En cuanto a los túneles que hacen parte del sistema auxiliar de desviación, en campo se accede a los tapones definitivos que no permiten la entrada del agua desde aguas arriba a la conducción definitiva de la descarga No. 4, en donde es posible observar la presencia de tres estructuras en concreto definidas sobre el nivel 212 m.s.n.m., de 23 m de longitud, diseñados, según el titular, bajo el criterio de una creciente probable de 435 m.s.n.m., con resistencia en concretos del orden de los 21 Mpa, los cuales permiten mínimos de infiltración, alcanzando en la actualidad valores del orden de 0.25 l/s para el tapón 1, 0.06 l/s para el tapón 2 y 0.02 l/s en el tapón 3, las cuales, según el mismo, no representan problemas en torno a su estabilidad.</p> <p>Es importante anotar, como, aguas arriba de los tapones definitivos, estas estructuras cuentan con compuertas que quedaron embebidas y haciendo parte del diseño de cierre, provisionando un mayor grado de estanqueidad al cierre definitivo.</p> | | |
| <p><b>Fotografía 33 Tapones definitivos SAD</b></p> | <p><b>Fotografía 34 Tapón definitivo SAD</b></p> | |

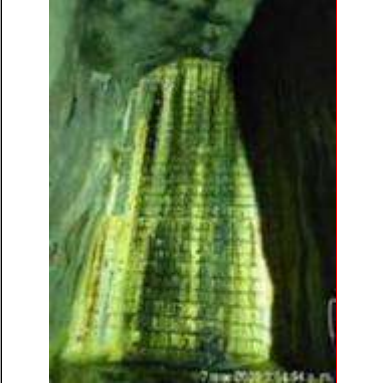
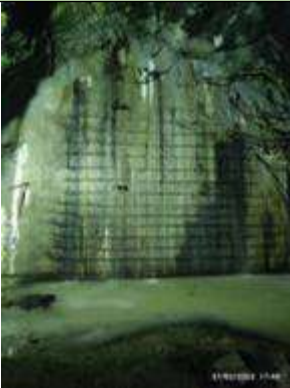
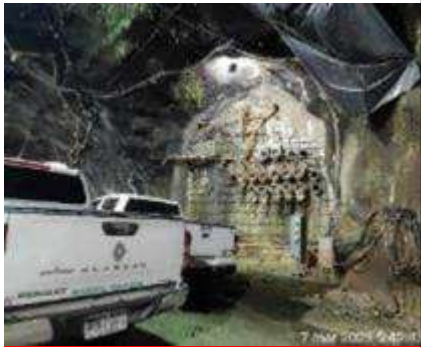
| Resolución 81 del 24 de enero de 2020 | | |
|---|---|---|
| <div style="text-align: center;"> <b>Fotografía 35 Tapón definitivo SAD</b> </div> <p><i>Fuente: Equipo de Seguimiento Ambiental ANLA, fecha de toma de la fotografía 7/03/2023</i></p> <p>En cuanto a las actuaciones en el túnel de desviación derecho, se hace referencia en los informes a la construcción de los pretapones 1 y 2, conforme a los avances en trabajos de perforación e inyección.</p> <p>El recorrido general en campo permite el acceso al túnel de desviación izquierdo a partir de la galería de construcción 3 localizada sobre el espaldón aguas abajo de la presa, en donde es posible observar el tapón definitivo aguas arriba, así como un tapón de conexión entre este y el túnel de desviación derecho construido por el método hot tapping, que permitirá en su momento promover la conectividad entre ambos túneles con el fin de disminuir presiones y drenar el túnel derecho hacia el izquierdo promoviendo la oportunidad de llevar a cabo la construcción definitiva de su tapón.</p> <div style="display: flex; justify-content: space-around;"> <div style="text-align: center;"> <b>Fotografía 36 Tapón aguas arriba túnel de desviación izquierdo.</b> </div> <div style="text-align: center;"> <b>Fotografía 37 Tapón de interconexión túneles de desviación izquierdo y derecho</b> </div> </div> | | |

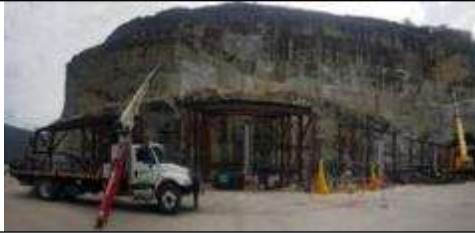
| Resolución 81 del 24 de enero de 2020 | | | |
|---|--|---|---|
| <div> <b>Fotografía 40 Plazoleta de compuertas</b> </div> | | | |

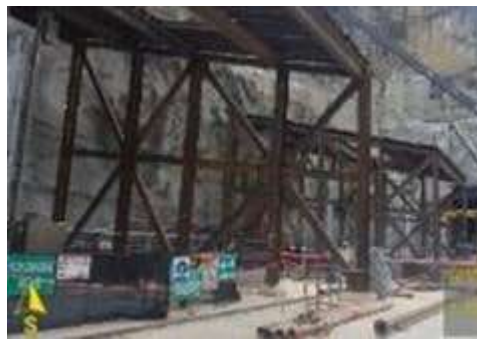
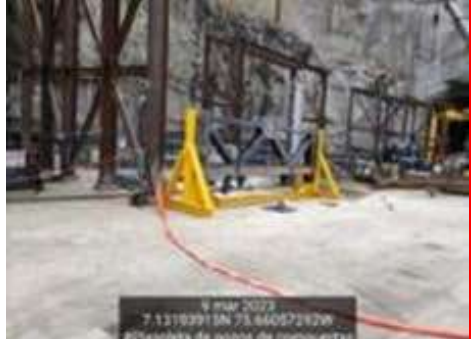
| Resolución 81 del 24 de enero de 2020 | | |
|---|---|---|
| <div style="display: flex; justify-content: space-around;"> <div style="width: 45%;"> <p><b>Fotografía 41 Plazoleta de compuertas</b></p> <p><b>Fuente:</b> Equipo de Seguimiento Ambiental ANLA, fecha de toma de la fotografía 9/03/2023</p> </div> <div style="width: 45%;"> <p><b>Fotografía 42 Servomotor y pórtico grúa</b></p> <p><b>Fuente:</b> Equipo de Seguimiento Ambiental ANLA, fecha de toma de la fotografía 9/03/2023</p> </div> </div> <p>En presa y vertedero, relacionan los trabajos de reparación de galerías de inyección y drenaje, adjuntando las mediciones de valores de filtración en llenos de la presa, margen derecha y margen izquierda, así como los avances adicionales de inyección para consolidación de la presa.</p> <p>En cuanto al vertedero, se visita el área de operaciones de este, pudiéndose observar el desarrollo de la descarga por el canal derecho, toda vez que el izquierdo se encontraba en mantenimiento; indicándose por parte del titular como en el año inmediatamente anterior fueron llevadas a cabo inspecciones en ambos canales y durante lo corrido del 2023, ya se habían realizado 2 intervenciones en el canal derecho, y estando al día, según el mismo, con las ejecuciones en el izquierdo.</p> <p>Indican como, las tres (3) compuertas del canal derecho se abren al 12% normalmente, sin embargo, esta condición puede variar de acuerdo con los caudales generados, donde a valores de 2000 m<sup>3</sup> estas trabajan de forma libre. Mencionando como la estructura en general tiene una capacidad de descarga de 23700m<sup>3</sup>.</p> <p>El control de la apertura de compuertas es en conjunto o independiente y se tiene la opción de que sea remoto, por lo general todas en igualdad de condiciones, donde en el caso de requerirse diferencias en las alturas de estas, el manejo se realiza directamente sobre la compuerta intermedia con el fin de balancear la salida del agua en el salto de sky.</p> <p>El estado de la estructura se observa en la siguiente fotografía, sin identificarse desde la visual general de la estructura, signos de inestabilidad como agrietamientos o deformaciones de esta.</p> | | |

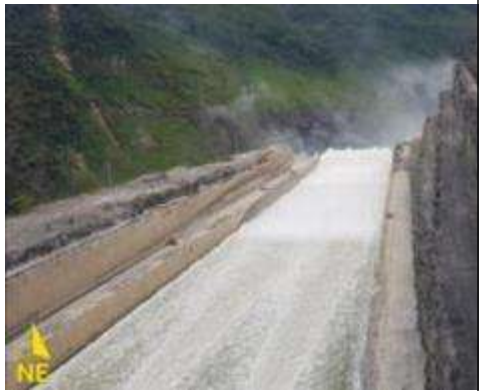
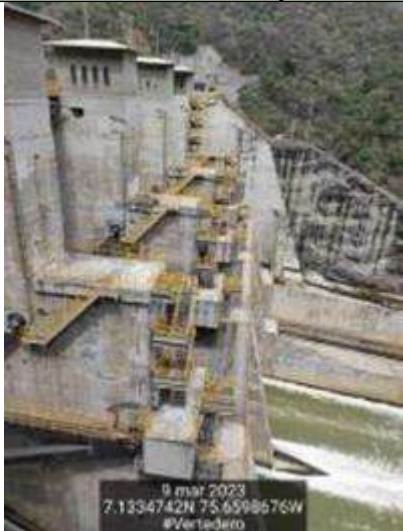
| Obligación | Carácter | Cumple |
|---|---|---|
| <b>Fotografía 43 Vertedero</b> | <b>Fotografía 44 Vertedero – estructura de compuertas</b> | |

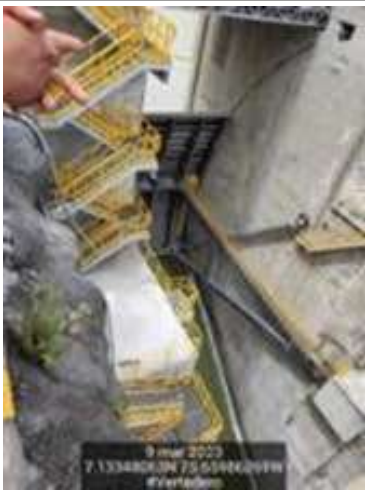
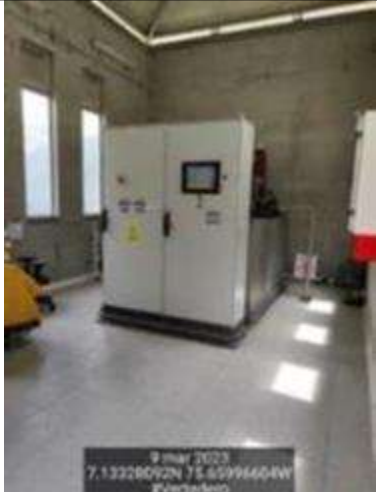
| Obligación | Carácter | Cumple |
|---|---|---|
| <b>Fotografía 45 Vertedero – compuerta</b> | <b>Fotografía 46 Vertedero – Centro de operación individual</b> | |

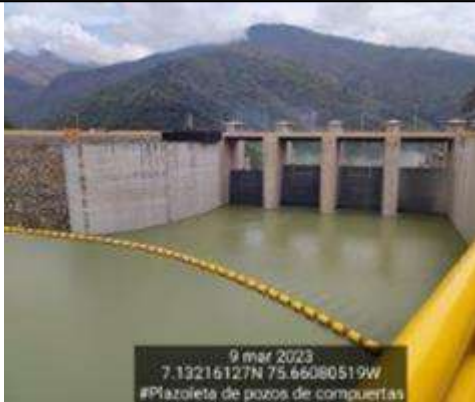
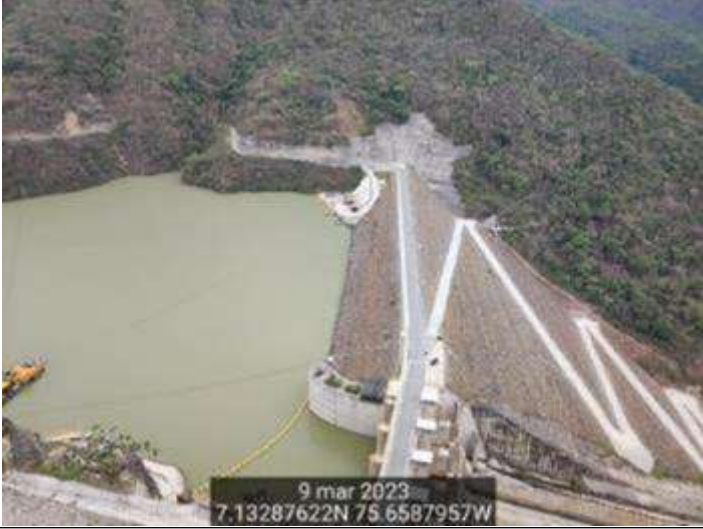
| Resolución 81 del 24 de enero de 2020 | | |
|---|---|---|
| <div style="text-align: center;"> <p><b>Fuente:</b> Equipo de Seguimiento Ambiental ANLA, fecha de toma de la fotografía 9/03/2023</p> </div> <p><b>En cuanto a la presa,</b> durante el recorrido a los sectores establecidos en la agenda se llega a esta estructura, observándose un buen estado hacia los sectores superior, inferior y laterales, tal como se observa en la siguiente fotografía. Es relevante indicar que se monitorea con instrumentación geotécnica in-situ y mediante radar.</p> <div style="text-align: center;"> <p><b>Fotografía 48 Presa</b></p> <p><b>Fuente:</b> Equipo de Seguimiento Ambiental ANLA, fecha de toma de la fotografía 9/03/2023</p> </div> <div style="text-align: center;"> <p><b>Fotografía 49 Presa – espaldón aguas abajo</b></p> </div> | | |

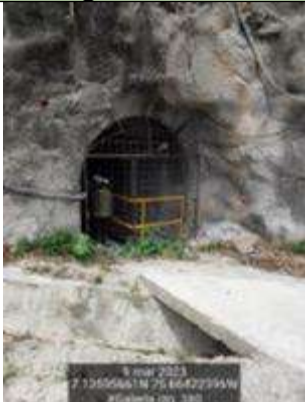
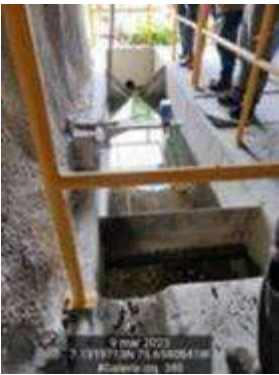
| Resolución 81 del 24 de enero de 2020 | | |
|---|---|---|
| <div style="text-align: center;"> <p><b>Fuente:</b> Equipo de Seguimiento Ambiental ANLA, fecha de toma de la fotografía 9/03/2023</p> </div> <p>En campo se tiene acceso a las galerías localizadas sobre la margen izquierda, donde en lo referente a la galería 380, la cual se conecta con la galería de construcción 357, se puede observar al inicio del portal de entrada un medidor de infiltraciones internas que han permitido establecer un promedio de 0.15 l/s.</p> <p>En cuanto a su monitoreo de estabilidad, se determina por parte del titular la existencia de argollas y piezómetros, que permiten mantener una vigilancia constante de posibles dinámicas y comportamientos que puedan afectar la estructura.</p> | | |
| <b>Fotografía 50 Portal de entrada galería 380</b><br> | <b>Fotografía 51 Medidor de infiltración galería 380</b><br> | |

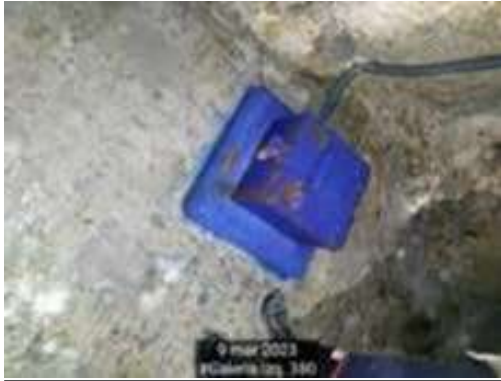
| Fotografía 56 Galería 380 – pilas sellantes | Fotografía 57 Galería 380 – pilas sellantes |

Es importante anotar en cuanto a esta galería, la presencia de pilas sellantes como parte de los trabajos de impermeabilización de la presa desde la margen izquierda, en donde a partir de la galería superior 405 se realizan perforaciones de aproximadamente 1,4m de diámetro que se conectan con la bóveda de la galería 380, actuando como una barrera de infiltración.

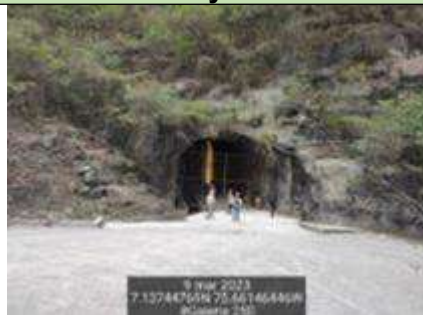
**Fotografía 58 Portal entrada galerías 250 y 313**

En lo particular y relacionado con la galería 250, es importante destacar el alto flujo de agua de infiltración que se genera al interior de esta y desde el tapón existente sobre el lineamiento que conduce en dirección de la margen derecha de la presa y el frontón en roca direccionado hacia la margen izquierda. Llevándose a cabo seguimiento piezométrico, fisicoquímico de la calidad del agua y aforos de los niveles de infiltración a la salida de los frontones.

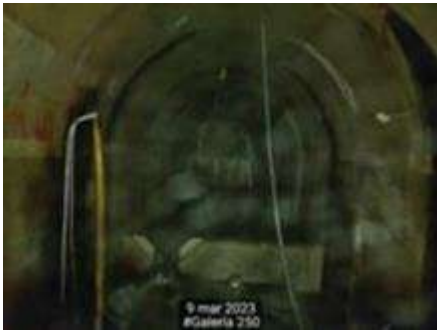
| Resolución 81 del 24 de enero de 2020 | | |
|---|---|---|
| <b>Fotografía 62 Tapón galería 250</b> | <b>Fotografía 63 Medidor de caudal de infiltración galerías 250 y 313</b> | |

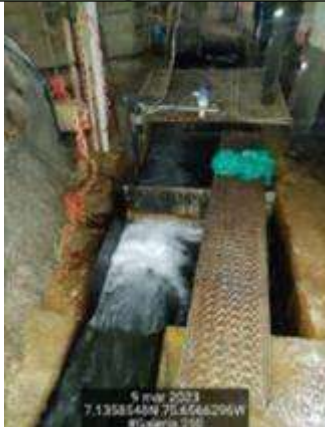
Con relación a la galería 250, se establecen infiltraciones promedio del orden de 38,6 l/s, como parte del aporte de esta y de la galería de inyección y drenaje 313.

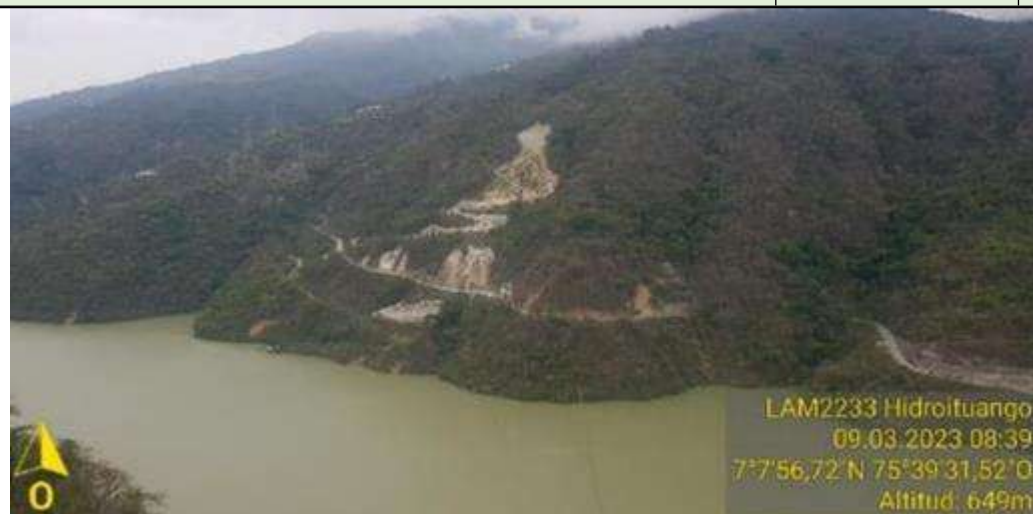
| Resolución 81 del 24 de enero de 2020 | | |
|---|---|---|
| <p>En cuanto al avance de los trabajos de estabilización de la vía sustitutiva Km 0+900/1+900, se referencia dentro de la información allegada, la ejecución de trabajos de excavación, tratamiento e instalación de arcos metálicos en la galería de drenaje Km+900 de la margen izquierda; tratamiento y sostenimiento de la parte alta de la vía industrial y mitigación en la vía sustitutiva presa – Ituango.</p> <p>Durante la visita de seguimiento, se realiza la visita al sector inestable del K0+900, del cual se tuvo acceso visual desde la margen derecha y el recorrido por el embalse, observándose que el evento morfodinámico abarca una gran área tanto en la parte superior a la vía como en la parte baja, así como en los flancos derecho e izquierdo; áreas en las cuales la sociedad ha efectuado un seguimiento al evento, observándose que la zona más activa corresponde a la denominada como 1 que estaría localizada en el centro y cuerpo. En las siguientes fotografías se observa la condición de evento morfodinámico, así como las áreas tratadas geotécnicamente.</p> | | |
| <b>Fotografía 64 Sector inestable K0+900.</b> | | |

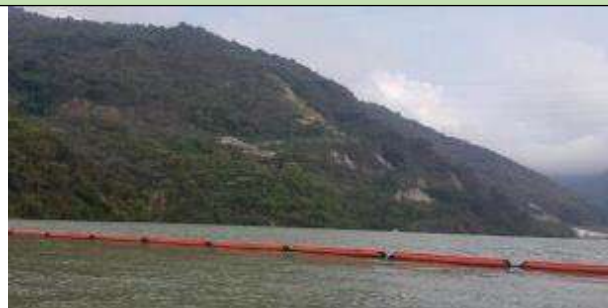
**Fotografía 65 Sector inestable K0+900.**

Al acceder al punto la sociedad indica que los trabajos iniciales correspondieron a la instalación de tendones de 70 metros de profundidad en la parte baja cuando se evidencia el desplazamiento de material, sin embargo, posteriormente se observó que el movimiento tenía una actividad retrogresiva, por lo cual la parte superficial de la vía se estaba viendo comprometida debido a desprendimientos.

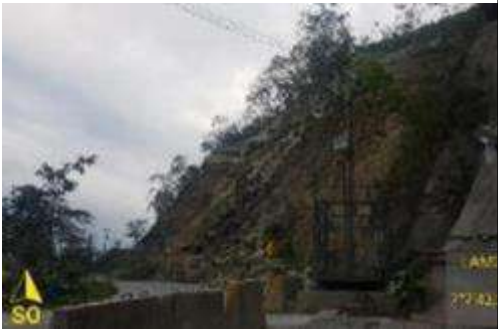
| Resolución 81 del 24 de enero de 2020 | | |
|---|---|---|
| <p>Ahora bien, con el fin de realizar el drenaje de esta área se construyó una galería inferior, la cual se proyecta con una longitud de 400 metros y atraviesa todo el movimiento subterráneamente, de la cual se han construido 154 metros en 6 meses, permaneciendo sin actividad desde la salida del contratista encargado de las obras constructivas. Según el titular, la misma está siendo monitoreada geotécnicamente con argollas para medir las convergencias.</p> <p>De acuerdo con los aforos realizados la sociedad indica que el caudal promedio oscila entre los 0.3 y 0.5 m<sup>3</sup>/s, que se relacionan directamente con los periodos de lluvia, teniendo en cuenta que durante los periodos secos no se presentan infiltraciones.</p> <p>Según el titular se realizaron actividades de descargue del material superior, cota 709 m.s.n.m., buscando quitarle peso a la ladera y generar las intervenciones establecidas de soporte; definiéndose los trabajos en tres etapas principales que inicia con el retiro de aproximadamente 226.000 m<sup>3</sup> de material, de los cuales en la actualidad se alcanzan los 35.000 m<sup>3</sup>.</p> <p>En las siguientes fotografías se observa la parte del sector inestable que está siendo tratada geotécnicamente, así como el área en donde se ubica la galería.</p> | | |
| <b>Fotografía 66 Proceso inestable K0+900</b><br><br><b>Fuente:</b> Equipo de Seguimiento Ambiental ANLA, fecha de toma de la fotografía 9/03/2023 | <b>Fotografía 67 Acceso Galería del K0+900</b><br><br><b>Fuente:</b> Equipo de Seguimiento Ambiental ANLA, fecha de toma de la fotografía 9/03/2023 | |

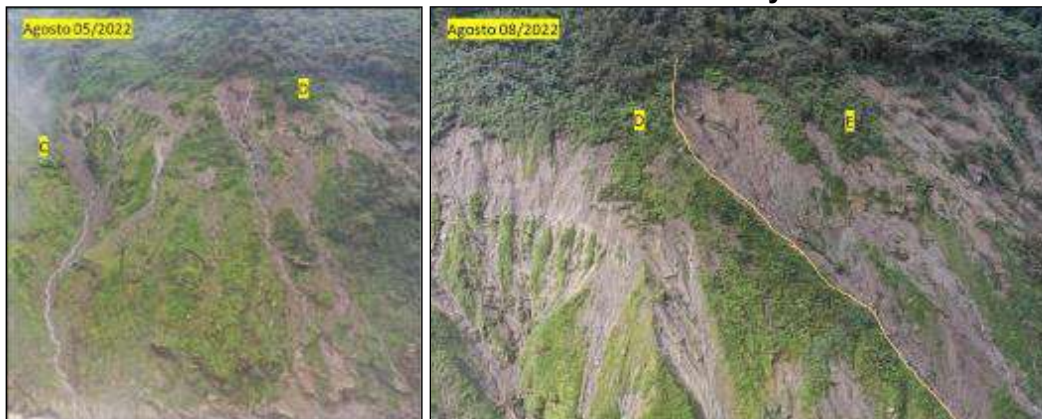
Ahora, para las zonas colindantes de los sectores C y D, se definen surcos por donde escurren las aguas de escorrentía y que dejan los terrenos desprotegidos; áreas donde se define una mayor erosión, así como arrastre de material y desgarres en las vertientes alledañas, tal como se observa delimitado por la sociedad en la línea punteada en azul. Para los sectores D y E, la erosión concentrada a modo de corona de deslizamiento y suelo desprotegido es identificable con rasgos como el desplazamiento de material en escalones mayores, incisión en la vertiente, bloques rocosos, falta de la cobertura vegetal y árboles caídos, tal como se observa en la figura de la derecha.

**Figura 57 Surcos de escorrentía en los sectores C y D y Detalle de la parte alta de las áreas erosionadas en los sectores D y E**
