| | <b>ACTA REUNIÓN DE CONTROL Y SEGUIMIENTO AMBIENTAL</b> | Fecha: | 21-04-2022 |

**ACTA No. 169 DE 2023**

**PROYECTO: “PROYECTO HIDROELÉCTRICO: “PESCADERO -ITUANGO”**

**EXPEDIENTE: LAM2233**

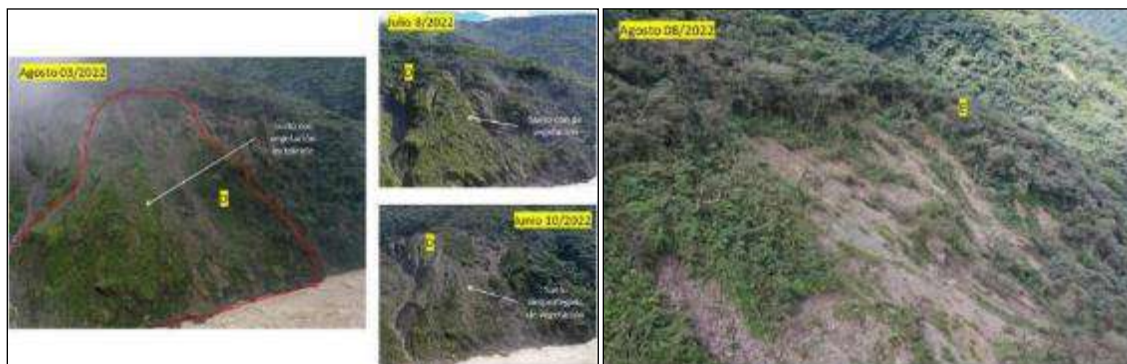
En lo que corresponde puntualmente para el sector E, la vista frontal indica que se continúa presentando erosión hídrica en estos terrenos, por lo cual los suelos se muestran desprotegidos de cobertura vegetal, hay bloques rocosos sobre la vertiente, así como árboles caídos que denotan la actividad morfodinámica de los terrenos.

**Figura 58 Cambios en las coberturas vegetales del sector D de junio a agosto de 2022. Vista de la erosión concentrada del sector E**

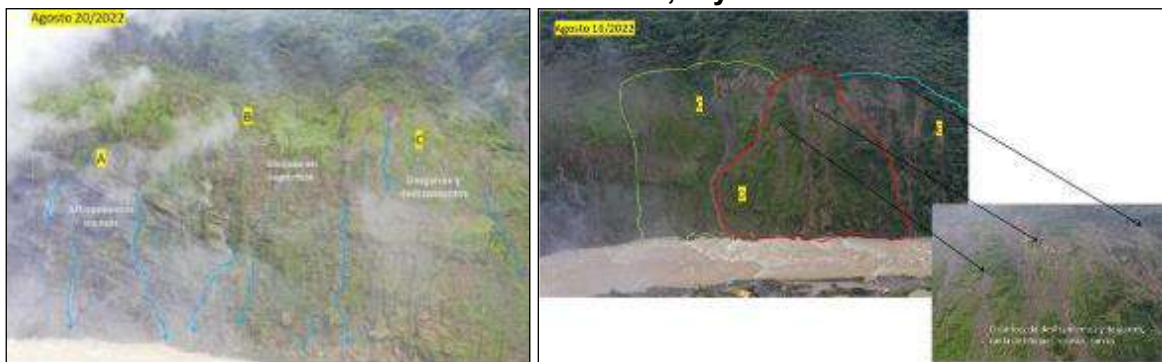
Ahora, para la segunda quincena de agosto de 2022, la sociedad indica que en los sectores C, D y E, se observa la incisión en la vertiente, material removido, cárcavas, surcos, coronas de deslizamientos activos, suelo desprotegido, aguas de escorrentía por las vertientes de manera permanente, el grado de erosión se nota en un leve aumento, principalmente hacia los sectores D y E, tal como se observa en la siguiente figura.

**Figura 59 Surcos y agua de escorrentía en los sectores A, B y C. Erosión concentrada en los sectores C, D y E**

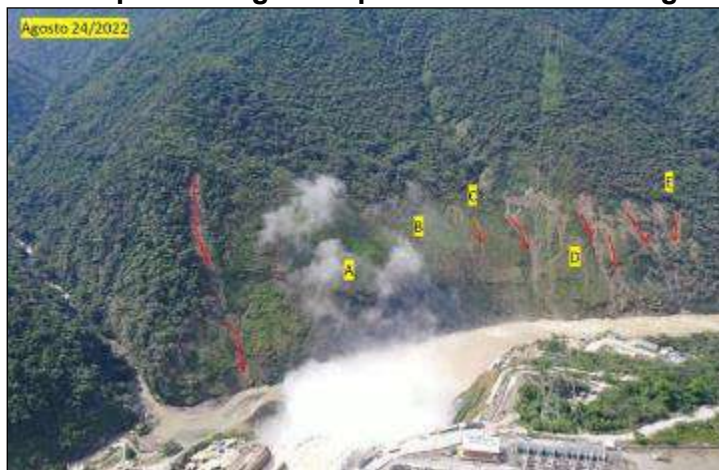
La sociedad entonces indica que, para el mes de agosto, los sectores A y B se mantienen relativamente estables y sin rasgos notorios de activación de procesos morfodinámicos. Sin embargo, de acuerdo con lo mencionado para el sector hacia afuera del sector A un movimiento en masa puntual tipo caída de rocas, el cual se encuentra por fuera del polígono inicialmente establecido para este sector. Situación que deberá ser analizada en el sentido de identificar si se trata de otro polígono o de la ampliación del ya definido teniendo en cuenta la condición y actividad morfodinámica. En el caso de los sectores C, D y E la sociedad menciona que en estos se observan suelos desprotegidos de cobertura vegetal, cicatrices de deslizamientos, aguas de escorrentía permanentes en las vertientes arrastrando a su paso material vegetal, suelo y bloques rocosos, tal como se observa en la siguiente figura.

**Figura 62 Panorámica para la segunda quincena del mes de agosto del año 2022.**

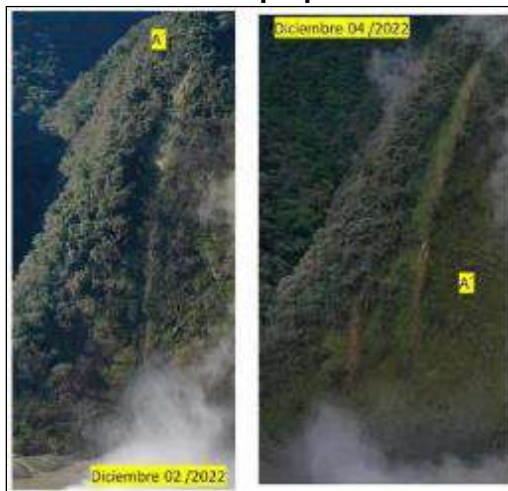
movimientos y el área por donde descendió en su momento el material, pero no hay un aumento del área de afectación, ni se puede llegar a decir que hay una reactivación del movimiento, este permanece constante.

**Figura 64 Sector A', analizado para el mes de diciembre del 2022 sin cambios significativos en el tiempo para la inestabilidad.**

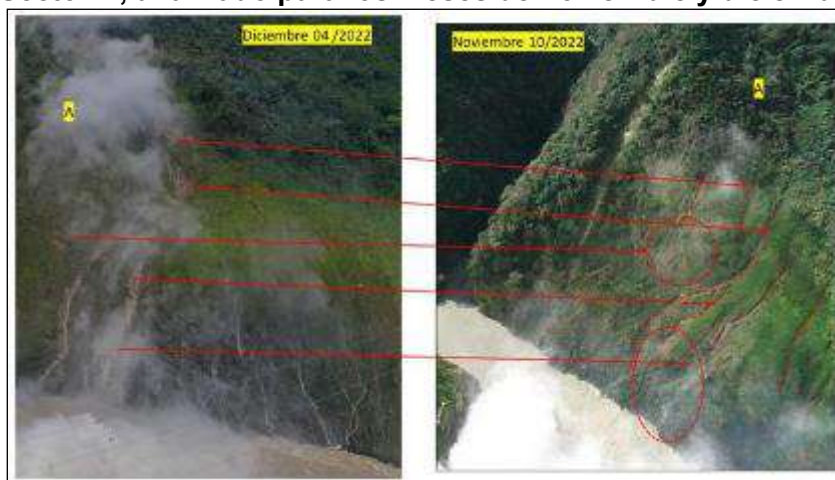
Por su parte, en el sector A se muestran deslizamientos activos, bloques rocosos expuestos y chorraderos de material entre suelo y roca, bajo condiciones de bruma, la cual está presente en este sector la mayor parte del tiempo, dada su cercanía a la zona de caída de agua del vertedero del PHI

**Figura 65 Sector A, analizado para los meses de noviembre y diciembre del 2022.**

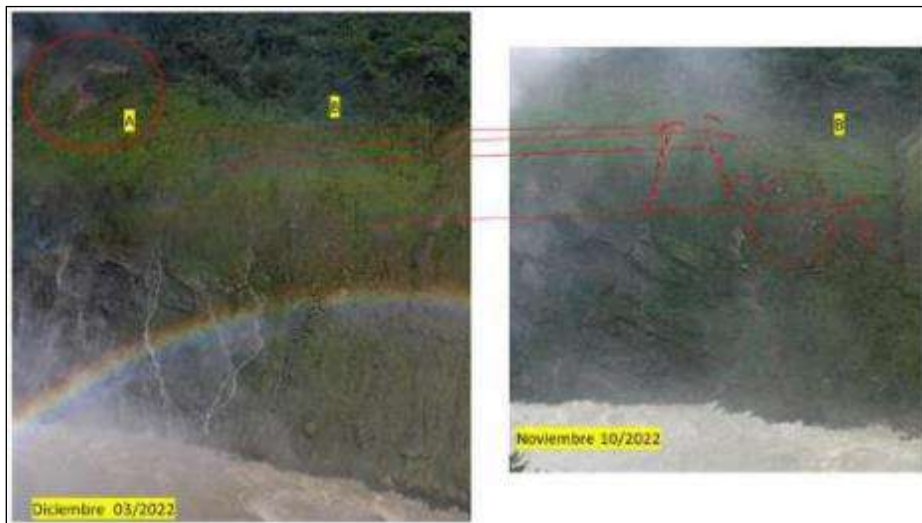
Para el sector B también se está definiendo un proceso morfodinámico activo, se aprecian coronas de movimiento en masa que fueron cartografiadas en el mes de noviembre y que para diciembre dejan ver una mayor actividad.

**Figura 66 Sector B, analizado para los meses de noviembre y diciembre del 2022, además del detalle de los movimientos activos del sector A.**

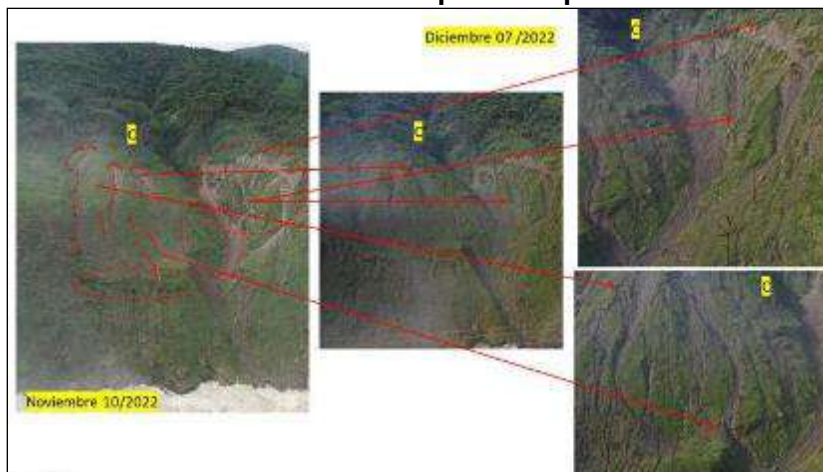
**Figura 67 Análisis del sector C para el mes de diciembre en comparación con el mes de noviembre en su primera quincena.**

En el caso del sector C, se analizan las condiciones morfodinámicas activas, cuyos rasgos han sido constantes en el tiempo transcurrido de este estudio multitemporal. Se acentúan rasgos de inestabilidad, movimientos activos, mayor área ocupada por las coronas de los deslizamientos, una mayor incisión en las vertientes, surcos con aumento en la cantidad de aguas de escorrentía corriendo y materiales que descienden por las vertientes a modo de chorriaderos.

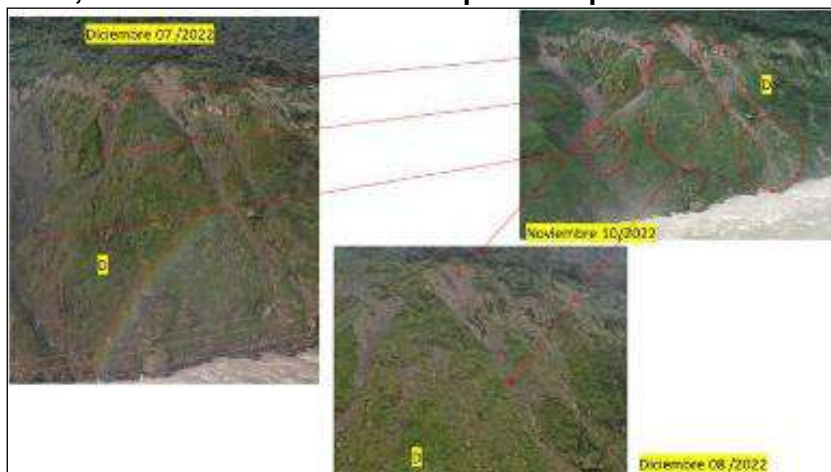
**Figura 68 Sector D, análisis de noviembre a la primera quincena de diciembre del 2022.**

El sector D muestra menos cambios morfodinámicos, sin embargo, se conservan los movimientos en masa, coronas, cicatrices de deslizamientos y chorraderos de suelo y roca, en donde estos no exhiben aumentos o cambios en relación con las fechas anteriormente analizadas. Se conservan rasgos de botones de roca y árboles en la misma posición sin movimientos aparentes, además se muestra gran cantidad de material fracturado al interior de los surcos y cárcavas presentes

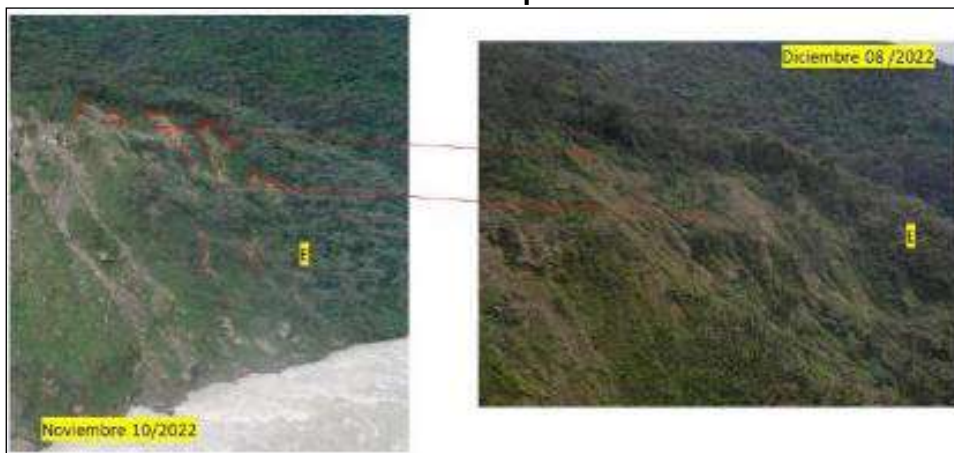
**Figura 69 Detalle de la erosión del sector E para el mes de diciembre del año 2022**

En el sector E persiste la erosión concentrada a modo de coronas de deslizamientos como procesos morfodinámicos y la presencia de suelos desprotegidos, identificables con rasgos como el desplazamiento de material en escalones, incisión en la vertiente, bloques rocosos y detritos sueltos y pérdida de la cobertura vegetal. Para estas fechas de análisis no se presentan rasgos que indiquen aumento de la actividad morfodinámica, pero es claro el grado significado de afectación en este sector.

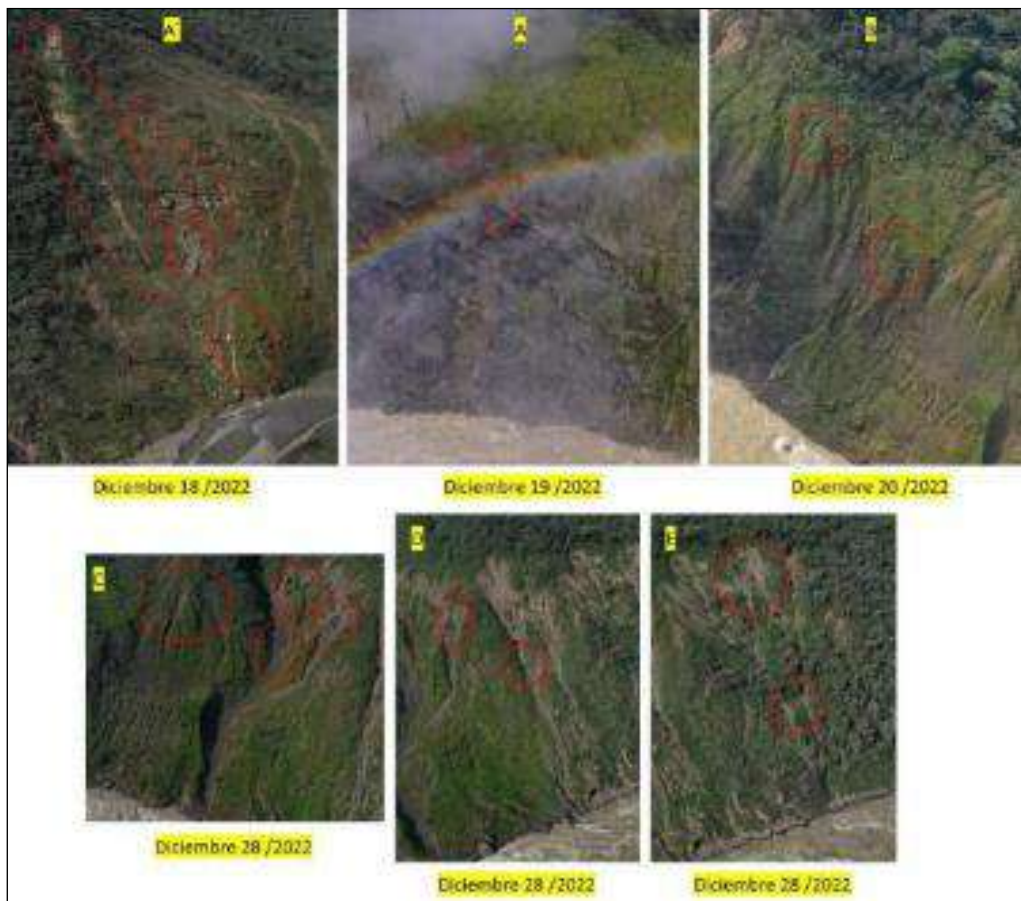
**Figura 70 Sectores analizados para la segunda quincena del mes de diciembre del año 2022.**

Ahora, para la segunda quincena del mes de diciembre se observa claramente los seis sectores A', A, B, C, D y E que dan continuidad a los procesos observados en la primera quincena del mes de diciembre ya analizada, con la aparición de procesos en menor magnitud en los sectores A' y A.

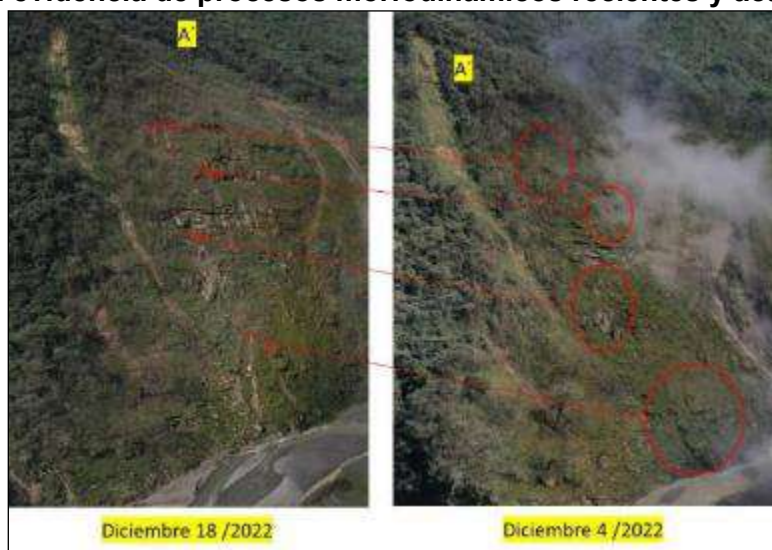
**Figura 71 Sectores A´ y A, analizado para la segunda quincena del mes de diciembre con evidencia de procesos morfodinámicos recientes y activos.**

Dentro de los análisis de la segunda quincena del mes de diciembre, se observa en general la disminución de las aguas de escorrentía en los sectores A, B, C y D en comparación con imágenes de la primera quincena del mes de diciembre, se identifica la aparición de pequeños desgarres en los sectores A' y A, que se reflejan en forma de los denominados “chorriaderos”.

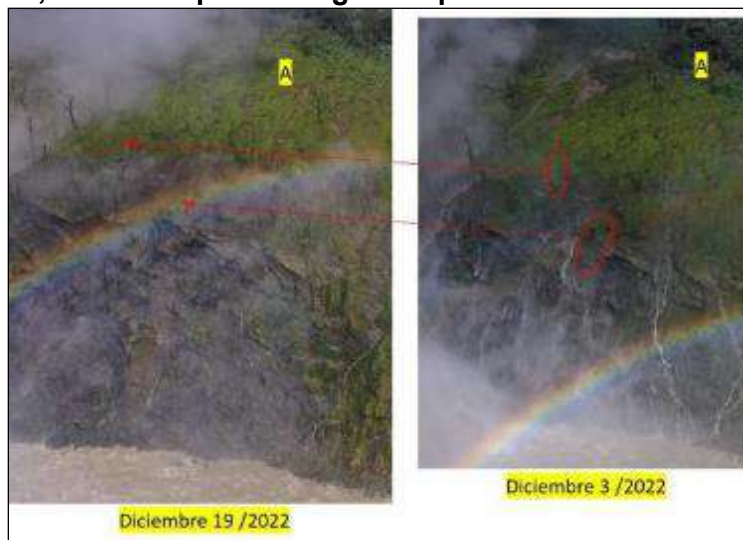
**Figura 72 Sector A, analizado para la segunda quincena del mes de diciembre de 2022.**

Por su parte, para el sector A, se define la aparición de dos movimientos en masa de tipo desgarre y que no se observan en las imágenes analizadas en la primera quincena del mes de diciembre; adicionalmente, se observa una disminución en el agua de escorrentía en la zona donde hay presencia de bruma.

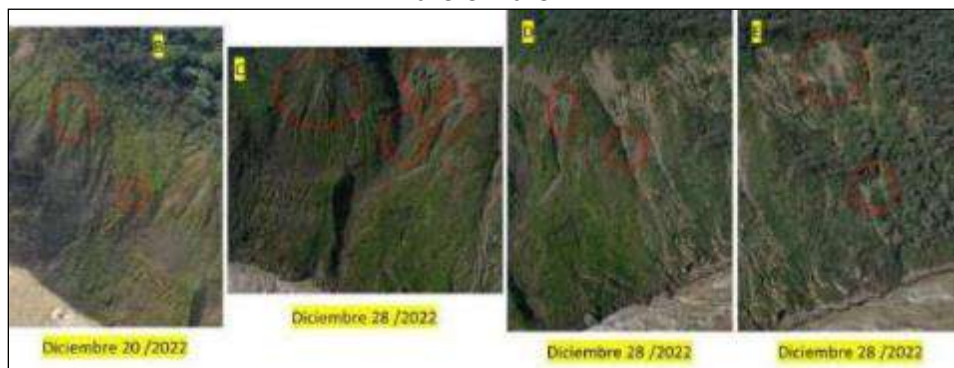
**Figura 73 Sectores B, D, C y D analizados para para la segunda quincena del mes de diciembre.**

agua de escorrentía que se observaba a inicios del mes para los sectores B, C y D. Los surcos y coronas de deslizamiento observados inicialmente siguen presentes sin evidencia de evolución por parte de agentes hidrogravitacionales, mostrando condiciones de inestabilidad latente por la ausencia de material vegetal que permitan evitar la erosión superficial del terreno.

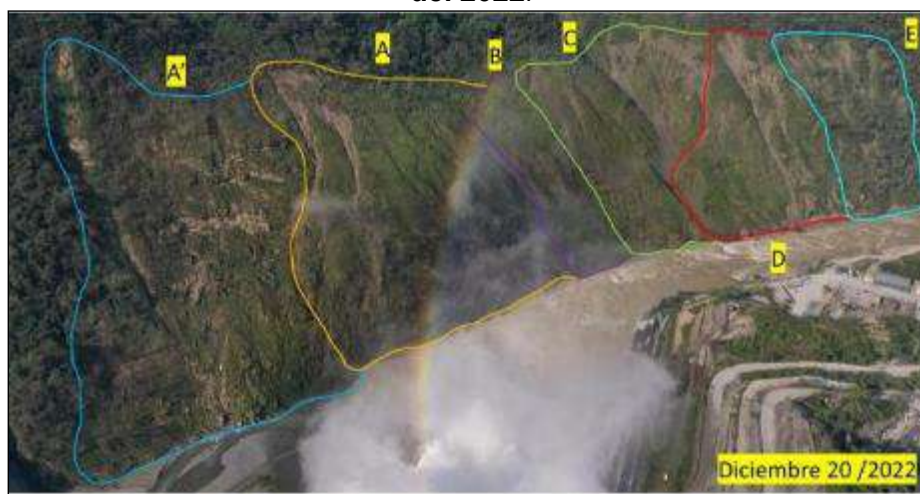
**Figura 74 Sectores A', A, B, C, D, y E para la segunda quincena del mes de diciembre del 2022.**

Así las cosas y de acuerdo con las evidencias de las imágenes por dron, la sociedad menciona que para el final del mes de diciembre, se considera importante dar continuidad del monitoreo para los seis sectores (A', A, B, C, D y E) y se hace énfasis en que las condiciones de inestabilidad son continuas, sin observar cambios significativos en los procesos morfodinámicos con el tiempo, aunque es claro que estos no son cesantes y que conservan las formas de las cicatrices identificadas en meses anteriores y un proceso lento e intermitente de sucesión natural de la vegetación, así como la variación lenta de la incisión de los surcos de las vaguadas. En la siguiente figura se observan los polígonos definidos para cada uno de los sectores identificados y caracterizados por la sociedad.

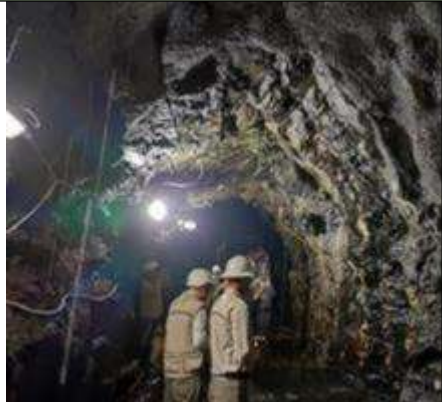
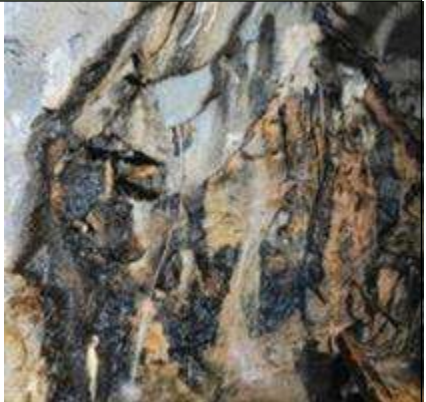
| Acta 564 del 8 de noviembre de 2021 | | |
|---|---|---|
| <b>Fotografía 70 Galería H – presencia de material oscuro</b><br> | <b>Fotografía 71 Galería H – presencia de material oscuro</b><br> | |
| <p><b>Fuente:</b> Equipo de Seguimiento Ambiental ANLA, fecha de toma de la fotografía 7/03/2023</p> <p>De lo anterior es importante anotar que, el titular lleva a cabo las respectivas investigaciones solicitadas dentro del requerimiento en comento conforme a la identificación y caracterización del material oscuro observado en algunas excavaciones del complejo subterráneo, que se complementa con la presentación de resultados de laboratorio de los materiales obtenidos de las galerías; lo cual y como se establece dentro del concepto técnico 6973 del 11 de noviembre de 2022, conforme los resultados obtenidos de la investigación, dicho material corresponde a materiales biológicos (hongos) tales como moho y levaduras en el macizo rocoso, en cantidades bajas que no representa un riesgo para macizo.</p> <p>Por lo anterior, y teniendo en cuenta los antecedentes precedentes de la investigación realizada por el titular en desarrollo del cumplimiento de dicha obligación, se da por cumplido el requerimiento respectivo. Sin antes, dejar en claro la necesidad de seguir realizando de manera continuada por parte del titular inspecciones a los sitios en donde se evidencia dicho material, con el fin de tener una trazabilidad en cuanto a su presencia y condición; así como la posible influencia de este en las obras ya ejecutadas, encaminado esto a prever situaciones que generen afectaciones en las mismas.</p> | | |

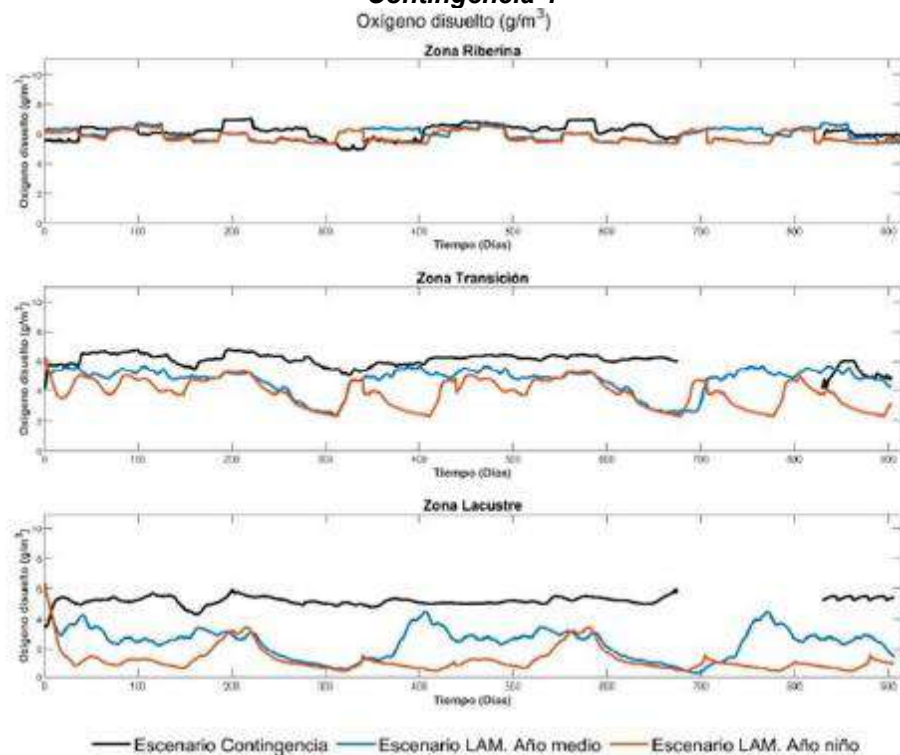
**Figura 39. Comparación de la concentración de O<sub>2</sub> entre el “Escenario LAM” y el “Escenario Contingencia”.**

*En la figura anterior se puede notar que para el escenario de contingencia no se tienen resultados para el periodo comprendido entre los 700 y 830 días aproximadamente. En este sentido, se solicita que se complementen los resultados del escenario para este periodo teniendo en cuenta que se requiere realizar el análisis de la calidad del agua en todo el periodo de la contingencia.*

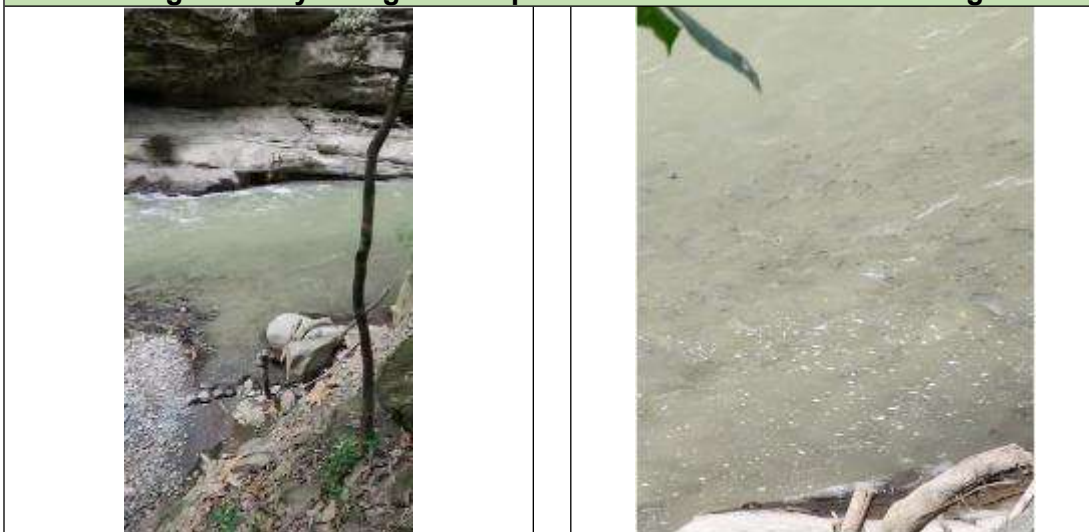
**Fotografía 76 y Fotografía 77 peces observados en el río Ituango**

Adicionalmente, durante la visita de control y seguimiento ambiental realizada del 6 al 10 de marzo de 2023 se observó una cabeza de migración que remontaba por el río Ituango pasando las descargas 1 y 2 del proyecto para ascender por el río Ituango, en el río Ituango antes de su afluencia al río Cauca se encontró en una zona de remanso presencia de peces (Bocachicos), lo cual podría ser evidencia de la existencia de un proceso migratorio de peces en el área. Ver fotografías.

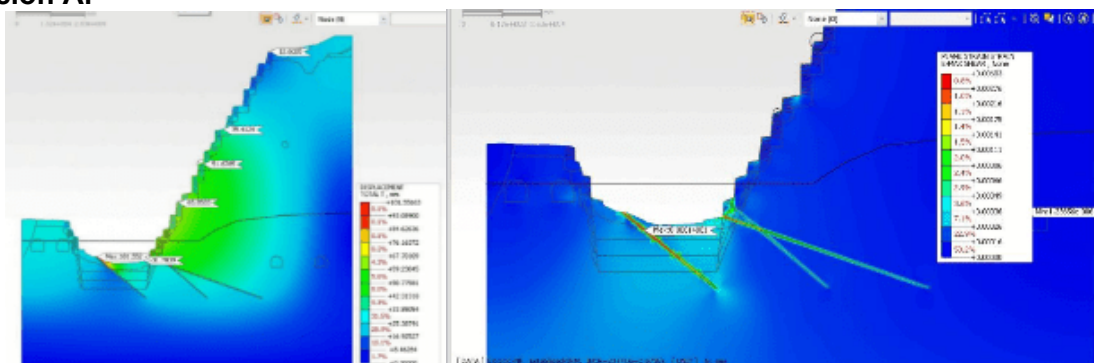
**Figura 103 Desplazamientos del cuenco en su condición al inicio de la operación (cota aproximada 200 m.s.n.m. – Sección A y Deformación unitaria plástica condición al inicio de la operación (cota aproximada 200 m.s.n.m.) – Evaluación de la estabilidad FS=2,7 – Sección A.**

En la siguiente figura se modela la anterior condición, identificándose que en esta etapa se obtuvo un factor de seguridad de 2,7 asociado a una deformación a cortante máxima de 0,6% en la fractura de cizalla del lecho del cuenco y una deformación unitaria al corte en la roca de 0,005% en el banco de la cota 215 m.s.n.m. En ese punto se obtienen los mayores valores de deformación unitaria debido a la presencia de las dos fracturas de cizallas allí presentes cuya continuidad es supuesta, acorde a las tres perforaciones realizadas desde el túnel de Descarga 1 no se encuentran.

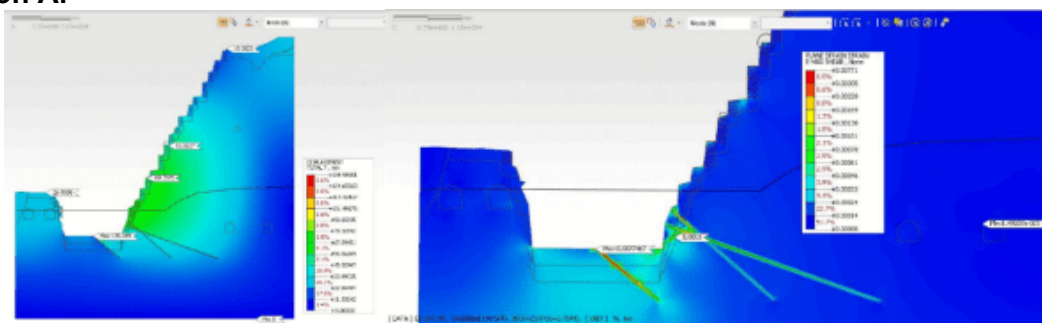
**Figura 104 Desplazamientos del cuenco nivel de socavación sobre la cota 190 m.s.n.m. (cota de diseño). – Sección A y Deformación unitaria plástica para el nivel de socavación sobre la cota 190 m.s.n.m. (cota de diseño) – Evaluación de la estabilidad FS=2,7 – Sección A.**

En el siguiente modelamiento se presentan los desplazamientos máximos obtenidos si la socavación del lecho del cuenco avanza hasta la cota 190 m.s.n.m. y además se presenta la socavación de las paredes por el efecto del desprendimiento de las cuñas de roca formadas. Como resultado se obtuvo un desplazamiento máximo de 135 mm (35 mm adicionales en comparación con la etapa anterior), valor que se obtiene en el lecho del cuenco donde se tiene a presencia de una fractura de cizalla. En los bancos del talud no se observan cambios significativos en los desplazamientos, presentando un aumento de aproximadamente 3 mm lo cual se considera irrelevante.

Con respecto a la deformación unitaria plástica, se obtuvo como resultado un valor de 0,7% para la cizalla del lecho del cuenco y un valor de 0,01% en el banco de la cota 215 m.s.n.m., lo que equivale al doble con respecto a la etapa anterior. No se presentó variación en el factor de seguridad encontrado de 2,7, valor que está por encima del valor de diseño de 2,0.

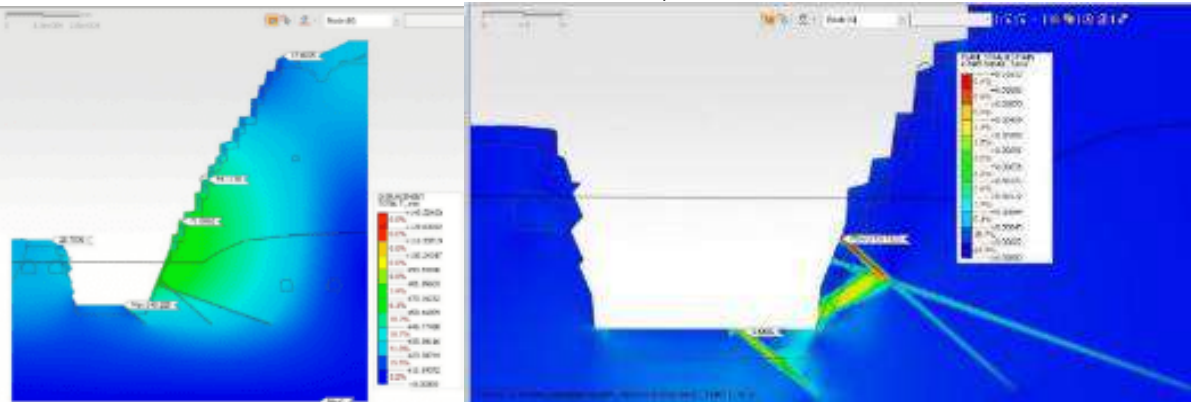
| Auto 4002 del 27 de mayo de 2022 | | |
|---|---|---|
| <p>Seguidamente, la sociedad exhibe la modelación de la socavación alcanzando el nivel 180 m.s.n.m. y la socavación de las paredes hasta el banco de la cota 227 m.s.n.m. Para este escenario se obtiene una deformación máxima de 140 mm, es decir 40 mm más con respecto a la condición inicial, deformación que ocurre en el lecho del cuenco alrededor de la zona de la fractura de cizalla.</p> <p>Con respecto a la evaluación de la estabilidad por el método SRF para este escenario tampoco se observó una disminución del factor de seguridad, se obtuvo un valor de 2,8, aunque si aumentó la deformación unitaria plástica máxima, con un valor de 1,7% para la zona de cizalla de la pared Este y 0,05% para la roca en esta misma zona donde se observa la formación de una pequeña superficie de falla, que en caso que se presente la falla de esta forma, presentaría desprendimientos locales, sin embargo, se observa que sería de forma local y la superficie de falla estaría controlada por las cizallas allí presentes.</p> <p><b>Figura 105 Desplazamientos del cuenco nivel de socavación sobre la cota 180 m.s.n.m. –Sección A.v y Deformación unitaria plástica para el nivel de socavación sobre la cota 180 m.s.n.m. – Evaluación de la estabilidad FS=2,8 – Sección A.</b></p> <p><i>Fuente: Tomado de radicado 2022288116-1-000 del 21 de diciembre de 2022.</i></p> <p>Posteriormente, la sociedad modeló un último caso extremo para la socavación llegando a la cota 170 m.s.n.m. y la socavación lateral de las paredes alcanzando el banco de la cota 254 m.s.n.m. Para esa condición no se observaron cambios significativos en los desplazamientos, es decir, se presenta un aumento de 3 mm sobre los bancos y 1 mm en la parte más alta del talud. La evaluación de la estabilidad por el método SRF mostró que en caso de que la socavación alcance esta condición extrema hipotética, no se compromete la estabilidad global del talud, da el valor del factor de seguridad obtenido es de 2,4, mayor a 2,0 que es el valor de diseño.</p> <p><b>Figura 106 Desplazamientos del cuenco nivel de socavación sobre la cota 170 m.s.n.m. (condición extrema hipotética). – Sección A. Deformación unitaria plástica para el nivel de socavación sobre la cota 170 m.s.n.m. – Evaluación de la estabilidad FS=2,4 – Sección A.</b></p> | | |

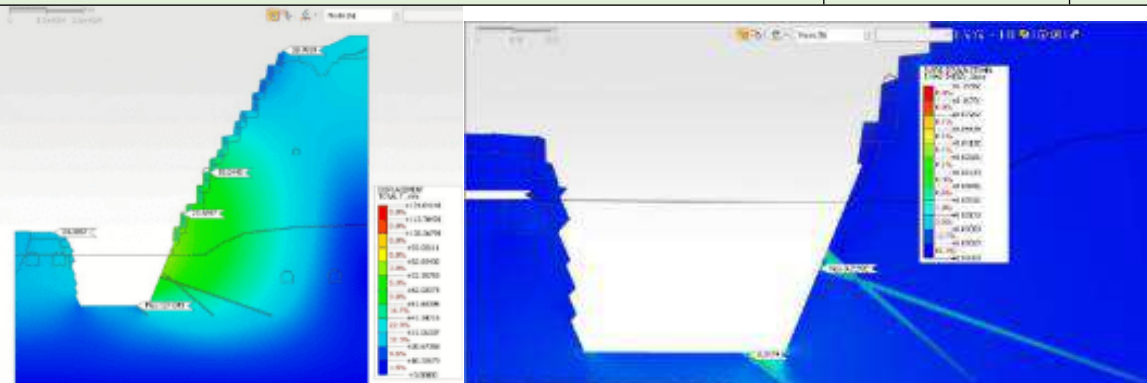
Así las cosas y de acuerdo con lo análisis de estabilidad realizados por la sociedad para diferentes escenarios es posible identificar como se observa en la siguiente tabla que de presentarse la condición extrema de socavación del lecho y de las paredes, el talud presenta una buena condición de estabilidad con un factor de seguridad de 2,4; siendo así superior al establecido en el diseño.

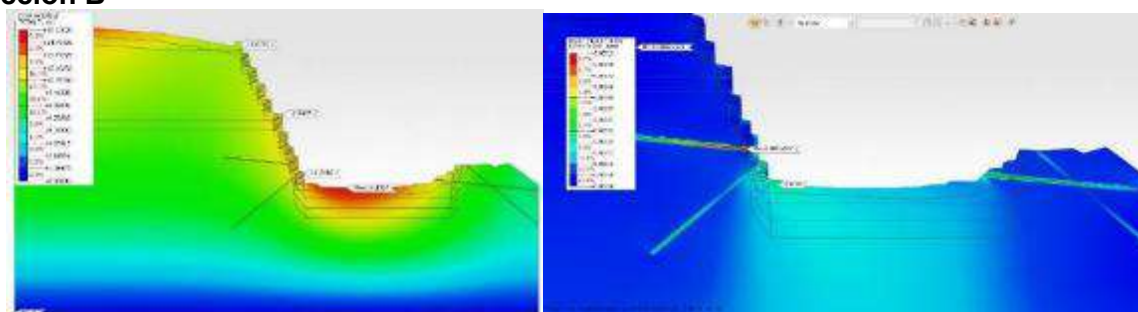
**Figura 109 Desplazamientos del cuenco en su condición al inicio de la operación (cota aproximada 200 m.s.n.m.) – Sección B y Deformación unitaria plástica condición al inicio de la operación (cota aproximada 200 m.s.n.m.) – Evaluación de la estabilidad FS=2,7 – Sección B**

Para la primera condición evaluada con la geometría del cuenco al inicio de su operación, se obtuvo como desplazamiento máximo un valor de 16 mm en el fondo del lecho, un desplazamiento de 10 mm en el canal y de 13 mm en el banco de la cota 229 m.s.n.m. La evaluación de la estabilidad por el método SRF arrojó un factor de seguridad de 2,7 el cual coincide con el valor obtenido en la otra sección evaluada. Lo que se refiere a la deformación unitaria plástica se obtuvo un valor de 0,5% en el material correspondiente a la fractura de cizalla de y 0,03% para la roca.

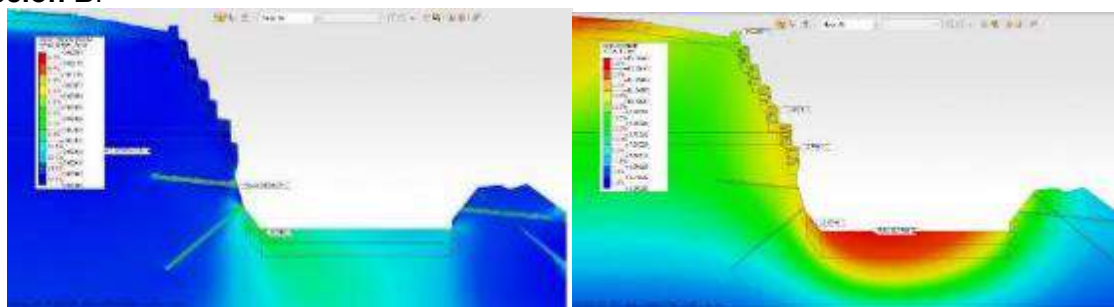
**Figura 110 Desplazamientos del cuenco nivel de socavación sobre la cota 190 m.s.n.m. (cota de diseño). – Sección B y Deformación unitaria plástica para el nivel de socavación sobre la cota 190 m.s.n.m. (cota de diseño) – Evaluación de la estabilidad FS=2,8 – Sección B.**

La evaluación de los desplazamientos con la simulación de la socavación en la cota 190 m.s.n.m. y la socavación lateral remontando hasta el banco de la cota 239 m.s.n.m. no presenta mayores cambios. La estabilidad del talud con esta nueva geometría arrojó un factor de seguridad (por SRF) similar al encontrado en el otro talud, es decir, un valor de 2,8 asociado a un valor de deformación unitaria plástica de 0,5% en el material correspondiente a la fractura de cizalla de y 0,03% en el material que corresponde a la roca. En la sección A los mayores desplazamientos se presentaban también en el lecho del cuenco, pero con la diferencia que en esa sección se cuenta con la presencia de una fractura de cizalla en el lecho, ocasionado que en esa zona los desplazamientos obtenidos sean mucho mayores en comparación

con los obtenidos en la sección B, dada la concentración de esfuerzos que se genera por el cambio de rigidez de los materiales.

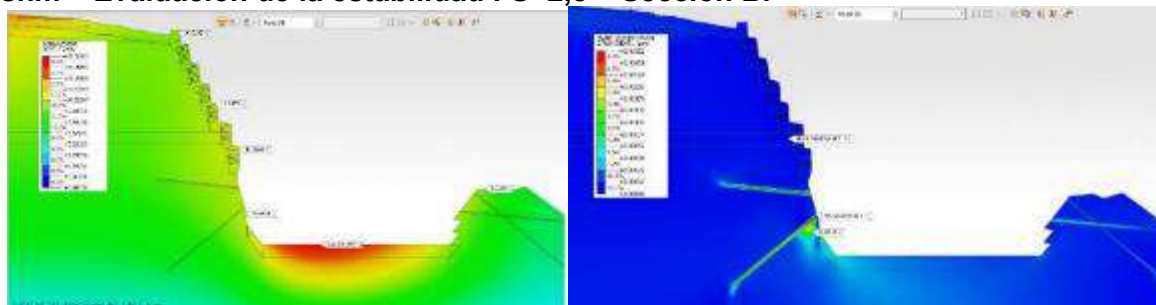
**Figura 111 Desplazamientos del cuenco nivel de socavación sobre la cota 180 msnm – Sección B y Deformación unitaria plástica para el nivel de socavación sobre la cota 180 msnm – Evaluación de la estabilidad FS=2,8 – Sección B.**

La evaluación de la socavación en la cota 180 msnm no presenta cambios significativos en cuanto a las deformaciones inducidas porque el lecho del cuenco alcance esa cota. Sin embargo, si se presenta un aumento en la deformación unitaria plástica en ambos materiales, obteniendo valores de 2% y 0,13% para la fractura de cizalla inferior del talud sur y la roca, respectivamente. Adicionalmente se observa la formación de una pequeña superficie de falla, limitada en la parte superior, por la cizalla inferior del talud sur superior.

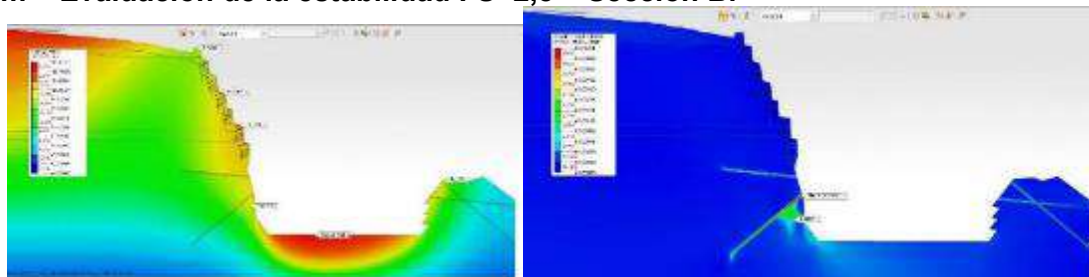
**Figura 112 Desplazamientos del cuenco nivel de socavación sobre la cota 170 msnm – Sección B y Deformación unitaria plástica para el nivel de socavación sobre la cota 170 msnm – Evaluación de la estabilidad FS=2,8 – Sección B.**

La evaluación del caso crítico extremo de estabilidad del talud con la socavación llegando a la cota 170 msnm tiene un factor de seguridad igual 2,8. Sin embargo, esta parte continua en proceso de revisión.

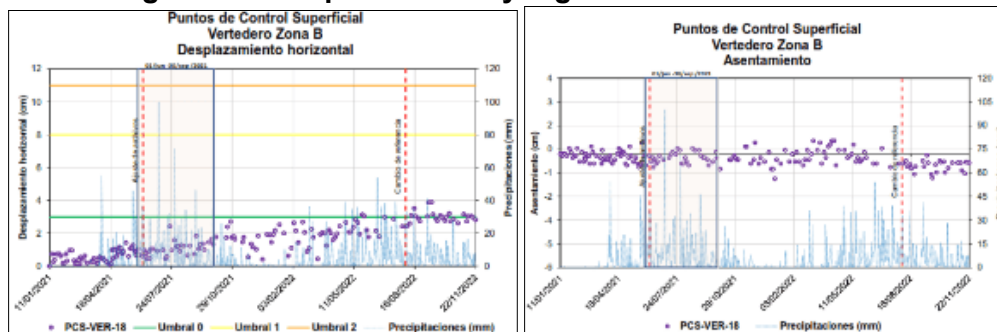
**Figura 116 Registro de desplazamiento y registro de asentamiento PCS-VER-18.**

el valor máximo de deformación de 2,40 cm y mínimo de 0,5 cm, mientras que los asentamientos permanecen estables entre los 0,3 cm y -0,7 cm. Por lo anterior, la sociedad referencia que la variación en la magnitud de los registros del punto de control topográfico se asocia principalmente a la influencia de factores externos sobre el proceso de captura de datos, entre los cuales se encuentran las condiciones atmosféricas particulares del sitio, generadas a partir de la operación del vertedero y la distancia desde el punto de medición hasta el instrumento. Los datos registrados se observan en las siguientes figuras.

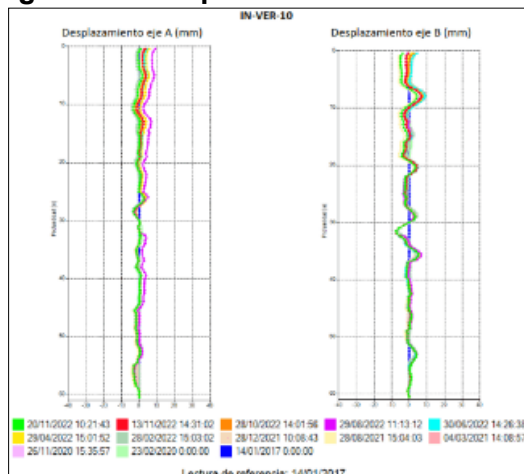
**Figura 117 Registro de desplazamiento inclinómetro IN-VER-10.**

Ahora, en el caso del instrumento denominado IN-VER-10 se presenta el registro de desplazamientos a profundidad y la magnitud del desplazamiento acumulado total del IN-VER-10 a una profundidad de 5 m; observándose que, desde su instalación en enero de 2017, no se han registrado aumentos en las deformaciones a profundidad en el sector, con desplazamientos acumulados totales que no superan los 13 mm, cuyas variaciones se encuentran dentro del rango de precisión del instrumento, que corresponde a 11 mm, tal como se observa a continuación.

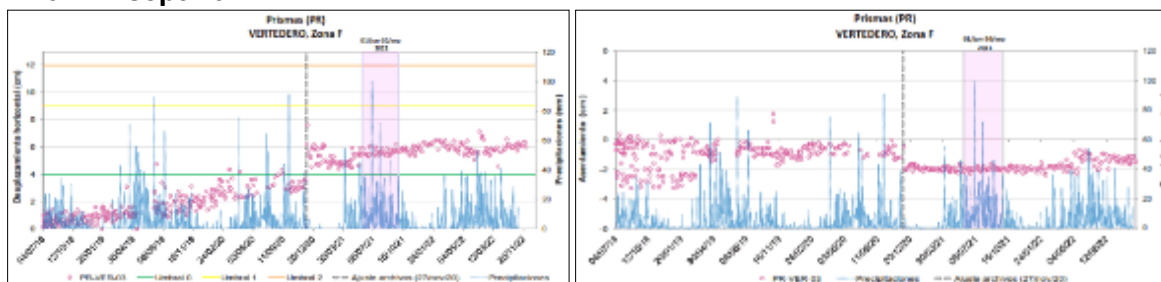
**Figura 119 Registro desplazamiento y asentamiento PR-VER-03. Periodo de análisis jun/2021 – sept/2021.**

Se da respuesta además a los datos del instrumento denominado PR-VER-03 presentando el historial del registro de desplazamiento horizontal y asentamiento del prisma PR-VER-03 respectivamente, resaltando el periodo de interés, comprendido entre junio y septiembre de 2021, para el cual se puede observar que las lecturas muestran una tendencia asintótica, sin aumento en los desplazamientos. Adicionalmente señalan que para el análisis general del comportamiento de los puntos de control superficial, se debe tener en cuenta la tendencia de la gráfica, la precisión posicional ( $\pm 1,40$  cm), la dispersión de los datos, los eventos que se presentan durante las lecturas y los ajustes que sean realizados a los archivos de base de datos. Los datos reportados con los siguientes.

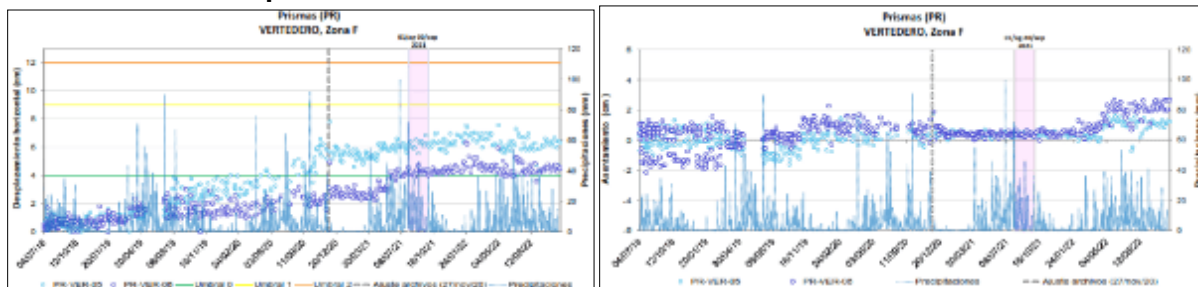
**Figura 120 Registro de desplazamiento y asentamiento de los prismas PR-VER-05 y PR-VER-08. Machón izquierdo del vertedero.**

En el caso del instrumento denominado PR-VER-08 instalados en julio/2018, la sociedad indica que entre agosto y septiembre de 2021 los desplazamientos y asentamientos de los prismas no registraron incrementos con una dispersión de datos que se encuentra dentro de la precisión del método ( $\pm 1,40$  cm), por lo cual incluye las gráficas para este sector.

Así las cosas y de acuerdo con la información de cada uno de los instrumentos citados en el presente literal es posible establecer que estos se encuentran en rangos de lecturas que no superan los umbrales cercanos para la fecha de solicitud de información, adicionalmente, la sociedad en el documento objeto del presente análisis incluyó el reporte de la instrumentación adyacente a estos, identificándose que los datos reportados son concordantes y tendientes a la estabilidad.

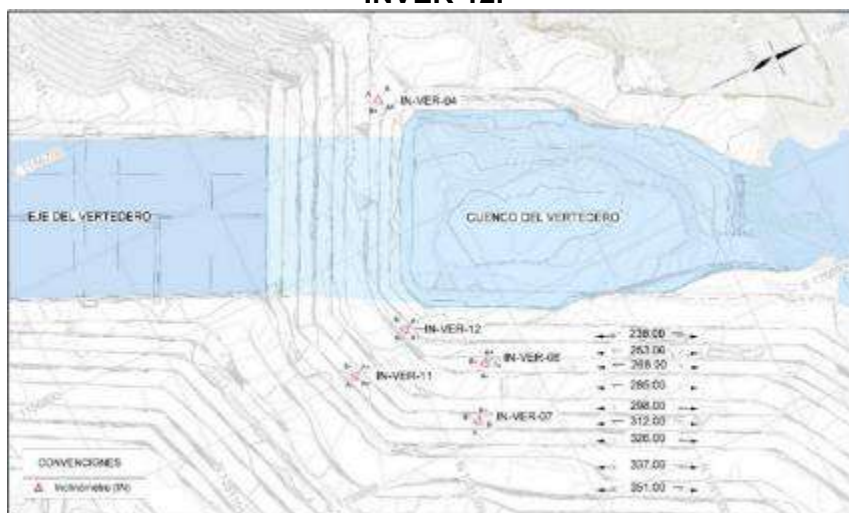
**Figura 124 Ubicación inclinómetros IN-VER-04, IN-VER-07, IN-VER-08, IN-VER-11 e IN-VER-12.**

En el caso de los inclinómetros IN-VER-04, IN-VER-08 e IN-VER-12, la sociedad refiere que se encuentran ubicados entre las cotas 254 m.s.n.m. y 269 m.s.n.m., cerca de 40 m a 60 m más abajo de los inclinómetros IN-VER-07 e IN-VER-11 y que se encuentran completamente aborados por la bruma del agua del vertedero, imposibilitando su inspección mediante vuelo de dron y más aún, el acceso físico seguro a estos puntos como se aprecia en la siguiente figura.

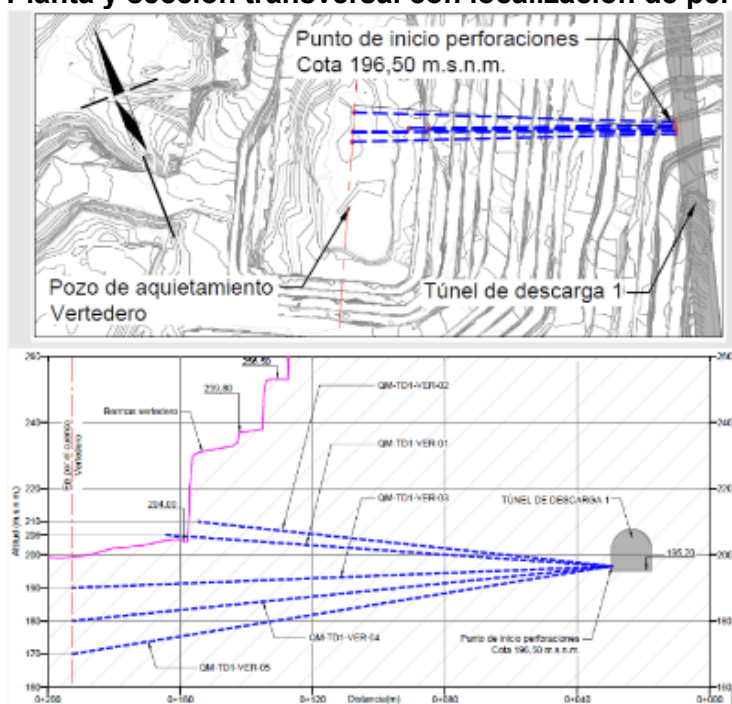
**Figura 125 Planta y sección transversal con localización de perforaciones.**

Descarga No. 1 ubicadas estratégicamente dentro del macizo y a diferentes distancias de la base y pared del cuenco, dichos barrenos son utilizados como sistema de monitoreo y alerta para el control de erosión de los taludes del cuenco amortiguador, realizando la medición del caudal de infiltración, el cual, en caso de aumentar, se relaciona con la pérdida de roca desde el cuenco hasta la perforación, ya que esta quedaría conectada directamente con el pozo de aquietamiento, generando así un flujo permanente a través de estos ductos. La localización de las perforaciones se observa en la siguiente figura.

La sociedad entonces incluye los registros de los caudales aforados en cada una de las perforaciones versus el caudal del vertedero y el nivel de agua en el pozo de aquietamiento, indicando que el caudal medido presentó una disminución constante respecto a la primera lectura registrada en octubre de 2020 y en su historial de comportamiento no se presentaron variaciones que indicaran afectaciones en el lugar monitoreado, sin embargo, indica que el registro de estos aforos se encuentra suspendido desde mayo de 2022 debido a trabajos de adecuación en el frente.

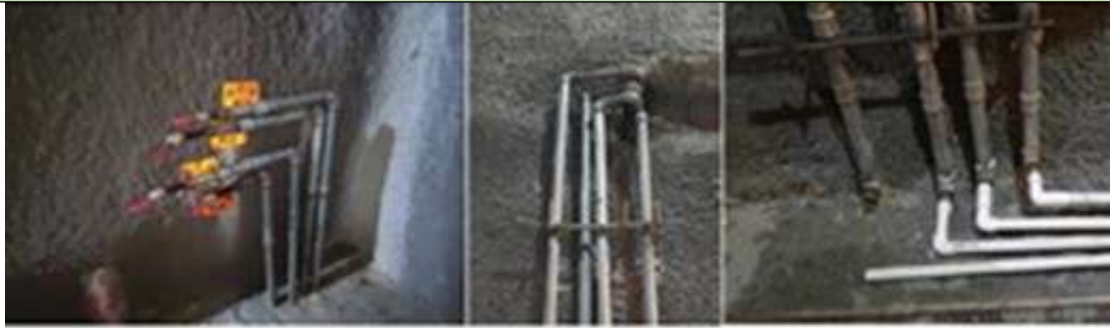
| Auto 4002 del 27 de mayo de 2022 | | |
|---|---|---|
| <p>Finalmente, para las perforaciones que quedaron habilitadas para el monitoreo del cuenco, (1-2-3-4), estas se extendieron en tubería PVC y acero galvanizado hasta el tapón de la galería K, con el fin de continuar el monitoreo una vez inicie operación el TD1. Instalándose válvulas de cierre rápido que mantienen abiertas con el fin percibir el aportes de agua en caso que el extremo opuesto de alguna de las mismas falle.</p> | | |
| <p><b>Figura 127 Adecuaciones y estado final de las perforaciones para la estación de monitoreo</b></p> <p><i>Fuente: Comunicación N° 202222206-1-000 del 05 de octubre de 2022</i></p> | | |

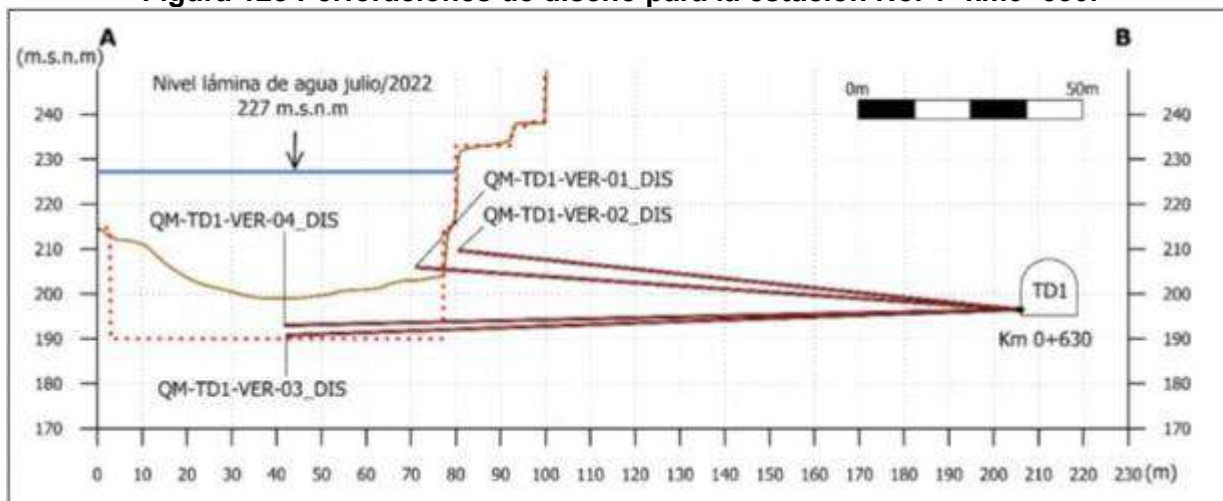
**Figura 128 Perforaciones de diseño para la estación No. 1- km0+630.**

| Perforación QM-TD1-VER-01 | | | | | | | |
|---|---|---|---|---|---|---|---|
| Hallazgos | <p>Finalizada el 11/10/2021.</p> <p>Gneis cuarzo-feldespático poco meteorizado.</p> <p>Poco a moderadamente fracturado, fracturas de cizalla ocasionales.</p> <p>Identificación de vacío en la pared del cuenco desde los 127,35 m hasta los 135,50 m perforados esto implica <b>8,15 m de posible retrabajamiento retrogresivo</b>.</p> <p>Cota de intersección del cuenco 199 m.s.n.m. aproximadamente</p> <p>Presencia de materia orgánica, restos de peces y sedimentos, no hay reporte de concreto lanzado asociado al tratamiento de los taludes del cuenco.</p> <p>Posible erosión con respecto a la línea teórica de excavación del cuenco.</p> <p>Retorno de agua en la perforación a partir de los 54,0 m.</p> | | | | | | |

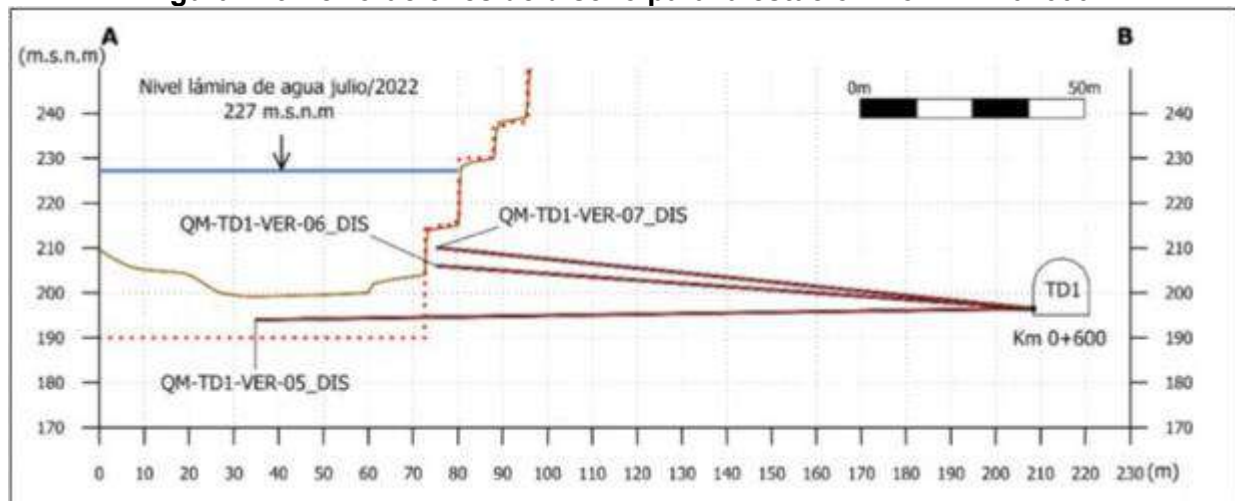
**Figura 129 Perforaciones de diseño para la estación No. 1- km0+600.**

| Perforación QM-TD1-VER-05 | | | | | | | |
|---|---|---|---|---|---|---|---|
| Hallazgos | Finalizada el 20/03/2021<br>Gneis cuarzo-feldespático poco meteorizado hasta los 138,5m, con presencia de cizallas hasta los 120, 0 m, a partir de los cuales se presenta un macizo de muy buena calidad, duro, poco meteorizado y fracturamiento bajo con índices IRN y RQD del 100% aproximadamente. Hasta los 147, 00 m de perforación se avanza en el macizo rocoso. | | | | | | |

Nivel actual del cuenco sobre la cota 194 m.s.n.m., aproximadamente, evidenciando una posible erosión, puesto que antes de la contingencia del proyecto este se encontraba en el nivel 203 m.s.n.m.  
A los 138,50 m la perforación intercepta el cuenco avanzando en un tramo vacío, sin recuperación, hasta los 141,0 m donde los perforadores reportan un aporte de agua con caudal y presión tales que empujan el varillaje hacia atrás.

“...En los hallazgos de estas perforaciones se puede concluir que en la zona de impacto del chorro para el caudal promedio (1000 m³/s, km 0+600) la presunta socavación ha sido de 7,0 m aproximadamente alcanzando la cota 194 m.s.n.m. Además, es importante resaltar que este comportamiento es concordante con los resultados de socavación estimados analíticamente para el foso de disipación, por lo que se puede afirmar que el proceso de degradación se ha dado conforme a lo previsto por el diseño, es decir, se profundiza en la zona del cauce y en las paredes de confinamiento no se identifican procesos de socavación más allá de lo estimado en el diseño...”
