| | <b>ACTA REUNIÓN DE CONTROL Y SEGUIMIENTO AMBIENTAL</b> | Fecha: | 21-04-2022 |

**ACTA No. 169 DE 2023**

**PROYECTO: “PROYECTO HIDROELÉCTRICO: “PESCADERO -ITUANGO”**

**EXPEDIENTE: LAM2233**

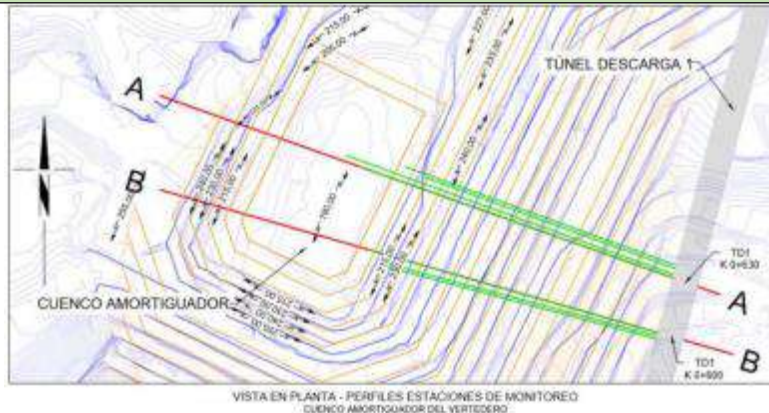
**Figura 130 Perfiles propuestos para interpretación de resultados**

Se presentan entonces dos secciones de que permiten interpretar el estado actual del cuenco amortiguador del vertedero asociados a las líneas de perforación QM-TD1-VER-04 y QM-TD1-VER-05, de las estaciones No. 1 y No. 2 respectivamente.

En cuanto al perfil A de la figura anterior, establecen que la perforación QM-TD1-VER-02, dirigida inicialmente a los taludes del cuenco, no interseca el mismo, sin presencia de procesos erosivos a este

| Auto 4002 del 27 de mayo de 2022 | | |
|---|---|---|
| <p>nivel. Igualmente establecen como, la perforación QM-TD1-VER-03, dirigida la cota 186 m.s.n.m., tampoco evidencia profundización del proceso a este nivel.</p> <p>Conforme a las perforaciones QM-TD1-VER-01 y QM-TD1-VER-04, interpretándose que, "...se evidencia la posible ocurrencia de erosión a nivel de la base del cuenco en el sector explorado, la cual se encuentra dentro de los rangos esperados ya que no alcanza los niveles de la cota inferior de diseño del cuenco (190 m s.n.m). Por lo tanto, se concluye que en los sectores explorados en la estación No. 1 no se evidencian procesos erosivos que comprometan la estabilidad del cuenco...".</p> <p>Con relación al perfil B, establecen como la perforación QM-TD1-VER-07, planeada para finalizar antes de tocar las paredes del cuenco, termina por curzándolo recuperando parte del tratamiento de los taludes y bermas del pozo, evidenciado, según el titular, la no existencia de procesos erosivos a nivel de los taludes. Así mismo la perforación QM-TD1-VER-06, si bien no cruza el cuenco, evidencia la no presencia de procesos erosivos en el mismo.</p> <p>En cuanto a la perforación QM-TD1-VER-05, establecen textualmente, "...muestra la presencia de erosión hacia la base del cuenco, la cual se encuentra dentro de los rangos esperados en el diseño del cuenco, ya que no alcanza la cota 190 m.s.n.m. Por lo tanto, se concluye que en los sectores explorados en la estación No. 2 no se evidencian procesos erosivos que comprometan la estabilidad del cuenco...".</p> <p>Figura 131 Perfiles definitivos estaciones 1 y 2. (K0+600 izquierda – K0+630 derecha)</p> <p>Fuente: Comunicación N° 202222206-1-000 del 05 de octubre de 2022</p> <p>Como información complementaria al desarrollo del plan de exploración, el titular presenta dentro del informe un capítulo específico relacionado con el sistema de monitoreo proyectado, estableciendo como de manera inicial, se efectúan aforos volumétricos que permiten generar alertas por posibles condiciones de erosión de cuenco, iniciándose con frecuencias de 3 días por semana, lo cual se lleva a cabo hasta el 28 de abril de 2022 para las perforaciones disponibles en su momento (1 a 6); con suspensión posterior de los pozos 5 y 6, y reinicio del seguimiento para las líneas 1 a 4 desde el 11 de julio de 2022. Sin registrarse a la fecha de emisión del informe presentado (agosto de 2022) cambios en las condiciones iniciales de las mismas.</p> <p>Adjuntándose entonces, figuras comparativas entre caudal aforado vs nivel del cuenco vs caudal del vertedero como se evidencia a continuación.</p> | | |

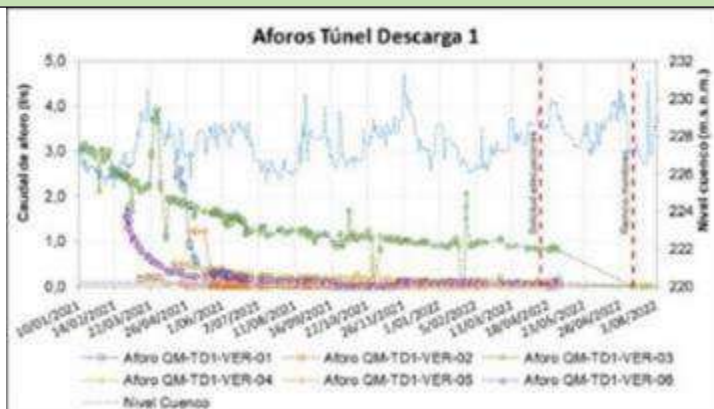
**Figura 132 Caudal de perforaciones TD1 vs Nivel del cuenco amortiguador**

Un análisis comparativo de los afloros registrado para las distintas perforaciones permiten evidenciar una disminución de los volúmenes de agua generados a través del tiempo como se expone a continuación:

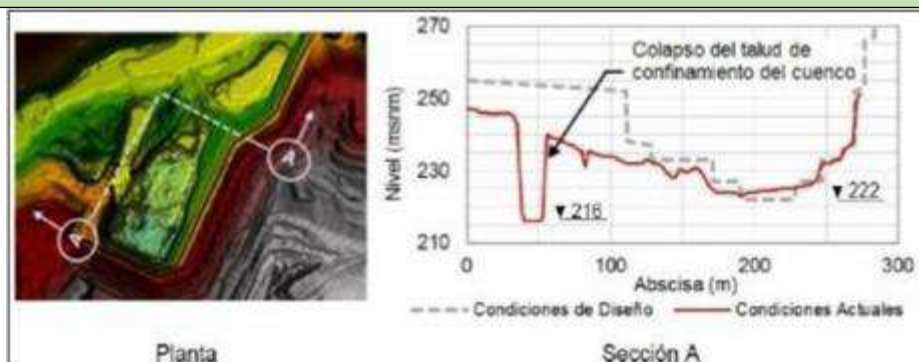
**Figura 135 Condición de diseño Vs. condición de contingencia del cuenco dissipador**

(ver Nota: La “condición actual” corresponde a la caracterización obtenida bajo inspección directa (último cese de operación del vertedero).

Presentándose entonces una primera aproximación de análisis de los efectos hidráulicos que tendría el dragado sobre el foso de aquietamiento, partiendo de los estimativos de niveles sobre el cuenco, teniendo en cuenta: 1) las condiciones iniciales de diseño; 2) condición de contingencia - morfología actual del cuenco; 3) condición de agradación sobre el cauce; 4) condición proyectada con retiro del material depositado. De lo cual, para el caso en el que se haya materializado la recuperación de lecho (p. ej.), las láminas de agua serían controladas en un primer momento por el cuenco en su condición actual (ver línea discontinua de color rojo -condición crítica o control hidráulico-), y luego dominadas a partir de los 4.500 m<sup>3</sup>/s por la condición proyectada del río (ver línea discontinua de color morado).

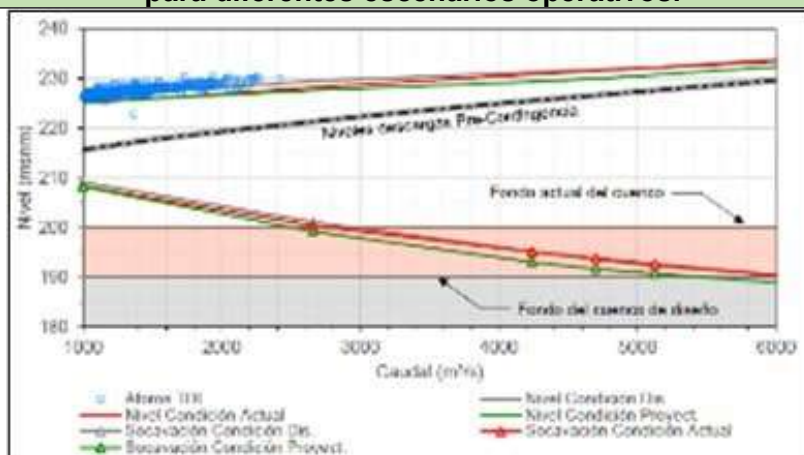
**Figura 137 Estimativos de niveles y profundidades de socavación sobre el cuenco para diferentes escenarios operativos.**

Lo cual se complementa con los estimativos de niveles y profundidades de socavación sobre el cuenco, en donde se concluye, "...Con relación a los resultados, se puede concluir a priori que las diferencias en magnitud entre los tres escenarios de análisis son mínimas, destacando que dentro del rango de caudales seleccionados (1.000 m<sup>3</sup>/s -caudal medio- y 6.000 m<sup>3</sup>/s -valor aprox. a la creciente de 500 años-), las diferencias máximas en los niveles oscilan únicamente entre 1 m y 2 m, es decir, comparativo entre la condición de diseño y el escenario proyectado. En este sentido, si se desea contrastar el escenario actual y el caso en el que se considera el retiro del material depositado, los cambios sobre los colchones de agua serían menores; obteniéndose así rangos de variabilidad que se ubican entre 0,6 m y 1,5 m..."

En relación con las profundidades de socavación se determina que, análogo a los niveles de colchón de los niveles de agua, "...las diferencias entre las tendencias erosivas estimadas para cada escenario de análisis son mínimas. En este caso, las variaciones entre las condiciones de diseño y aquellas que son proyectadas oscilan entre 1 m y 3 m, mientras que para el escenario actual y de retiro de material depositado fluctúan entre 0,2 m y 2,2 m. en el caso de la socavación..."

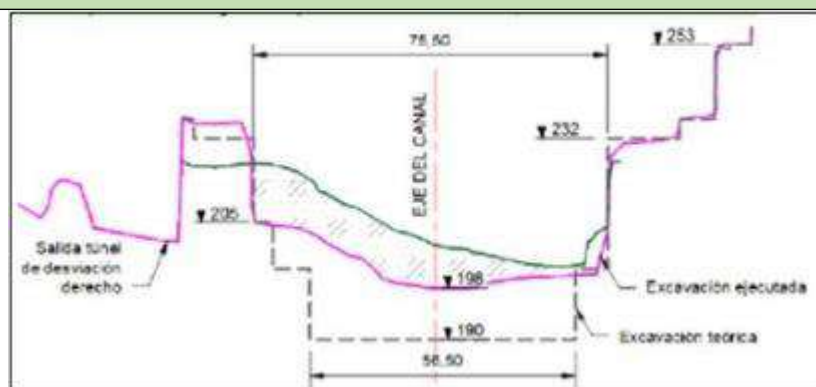
**Figura 139 Evolución de la geometría del cuenco. Sección transversal.**

Se compara lo anterior con la condición actual del cuenco, donde, no solo la menor profundidad del pozo de impacto afecta la socavación prevista en el cuenco. El desconfinamiento parcial asociado al derrumbe y la agradación del cauce del río implican una variación de los niveles de agua, que modifica sustancialmente los valores de socavación estimada. Concluyéndose que “...para caudales menores a 4000 m<sup>3</sup>/s, las variaciones geométricas provocarán un incremento en la socavación debido a que se disminuye el colchón de agua que mitiga el impacto del chorro. Para caudales mayores, la magnitud de la socavación sería igual a la condición de diseño...”.

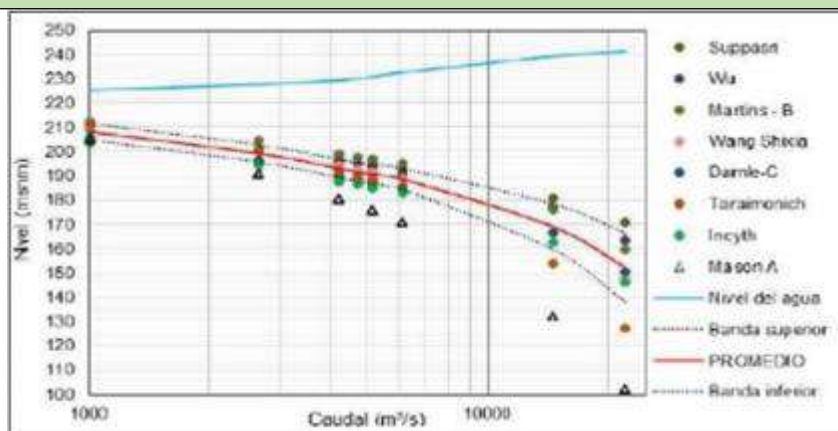
**Figura 142 Socavación para las condiciones proyectadas (dragado)**

Determinándose a partir de los análisis respectivos que, "...De la figura anterior se puede concluir que, posterior al dragado del río, cuando la excavación del cuenco vuelva a controlar los niveles del pozo de impacto, el nivel estimado de socavación máxima para la creciente de 500 años de período de retorno será la cota 188 m.s.n.m.; es decir, 10 m por debajo del nivel mínimo actual de la excavación..."; donde, "...Si se conserva la profundidad actual del cuenco, el fondo de la excavación comenzaría a socavarse a partir de un caudal de 2600 m³/s, correspondiente aproximadamente a la creciente de 2,33 años de período de retorno..."

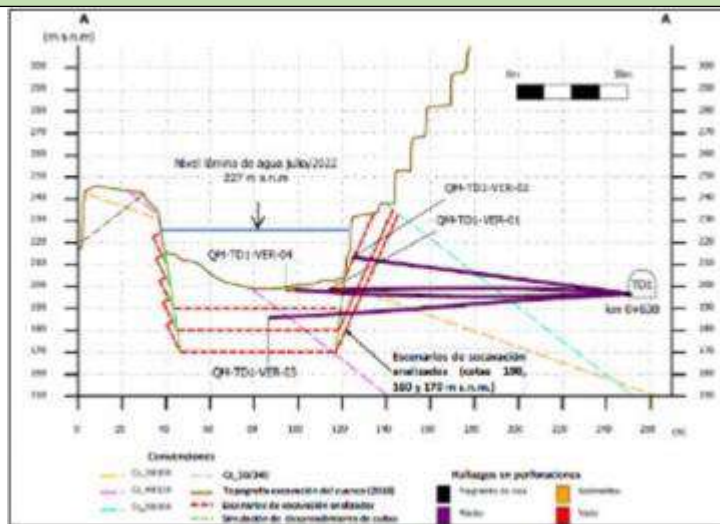
**Figura 147 Perfil por la estación de monitoreo km 0+630**

Establecen que, con el propósito de actualizar los análisis de estabilidad vigentes en función de los hallazgos de exploración, se comparan las perforaciones con los perfiles para cada uno de los escenarios o niveles de socavación evaluados, partiendo de la condición actual hasta el nivel 170 m.s.n.m., donde la socavación sería nula para la creciente de 500 años de periodo de retorno.

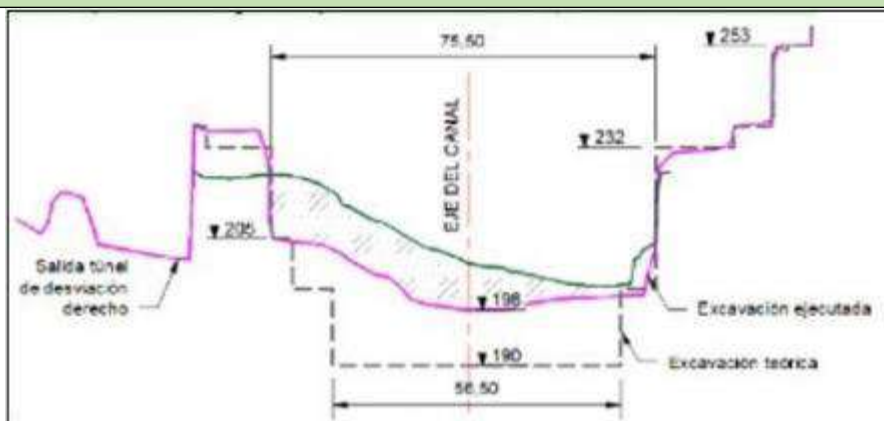
**Figura 150 Evolución de la geometría del cuenco. Sección transversal.**

Se compara lo anterior con la condición actual del cuenco, donde, no solo la menor profundidad del pozo de impacto afecta la socavación prevista en el cuenco. El desconfinamiento parcial asociado al derrumbe y la agradación del cauce del río implican una variación de los niveles de agua, que modifica sustancialmente los valores de socavación estimada. Concluyéndose que “...para caudales menores a 4000 m<sup>3</sup>/s, las variaciones geométricas provocarán un incremento en la socavación debido a que se disminuye el colchón de agua que mitiga el impacto del chorro. Para caudales mayores, la magnitud de la socavación sería igual a la condición de diseño...”.

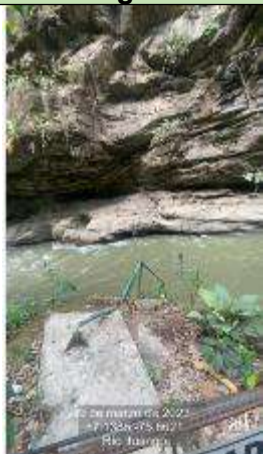
**Fotografía 80 Estación hidrológica  
Rio Ituango Anterior**

Por último, se observó la instalación de la estación hidrológica en el río Ituango en las coordenadas X: 4705829.266 – Y: 2347997.782 (magna sirgas origen único nacional), sin embargo, está pendiente por instalar la guaya que permitirá la realización de aforos y su posterior reporte, de acuerdo con lo indicado por los profesionales que acompañan la visita se requiere de mínimo 6 aforos, 2 en altos caudales, 2 en la zona de transición y 2 en la época de estiaje con el fin de tener información confiable para realizar un reporte efectivo de los caudales. Ver fotografías

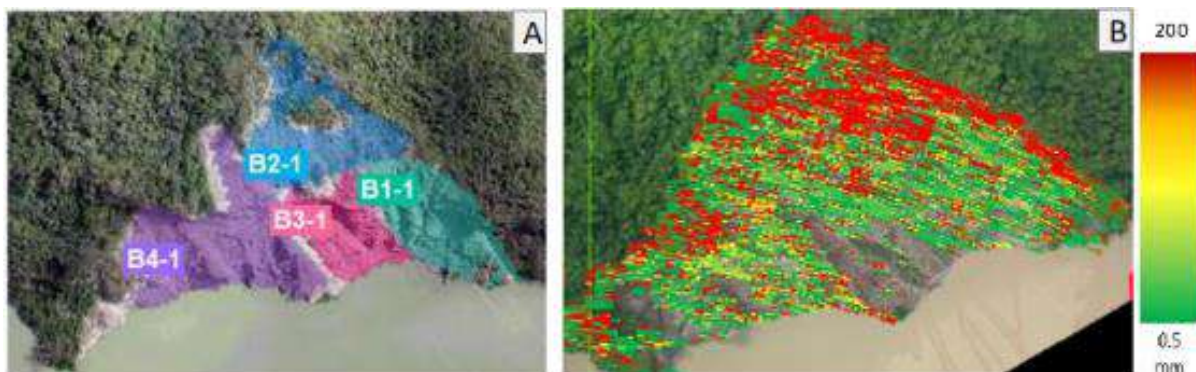
La sociedad además incluye el mapa térmico de deformaciones para el periodo de análisis donde e indica que donde se observan las mayores deformaciones es en la parte alta, en el sector que cuenta con la mayor porción de suelo (zona B2-1) y en sectores altamente susceptibles al arrastre del material fino durante los continuos eventos de precipitación, pero que estos no representa afectaciones en la estabilidad global del macizo, sin embargo no es claro para esta Autoridad Ambiental el por qué llega a la conclusión de que no representa afectaciones a la estabilidad. A continuación, se observan el área monitoreada y la figura del mapa térmico.

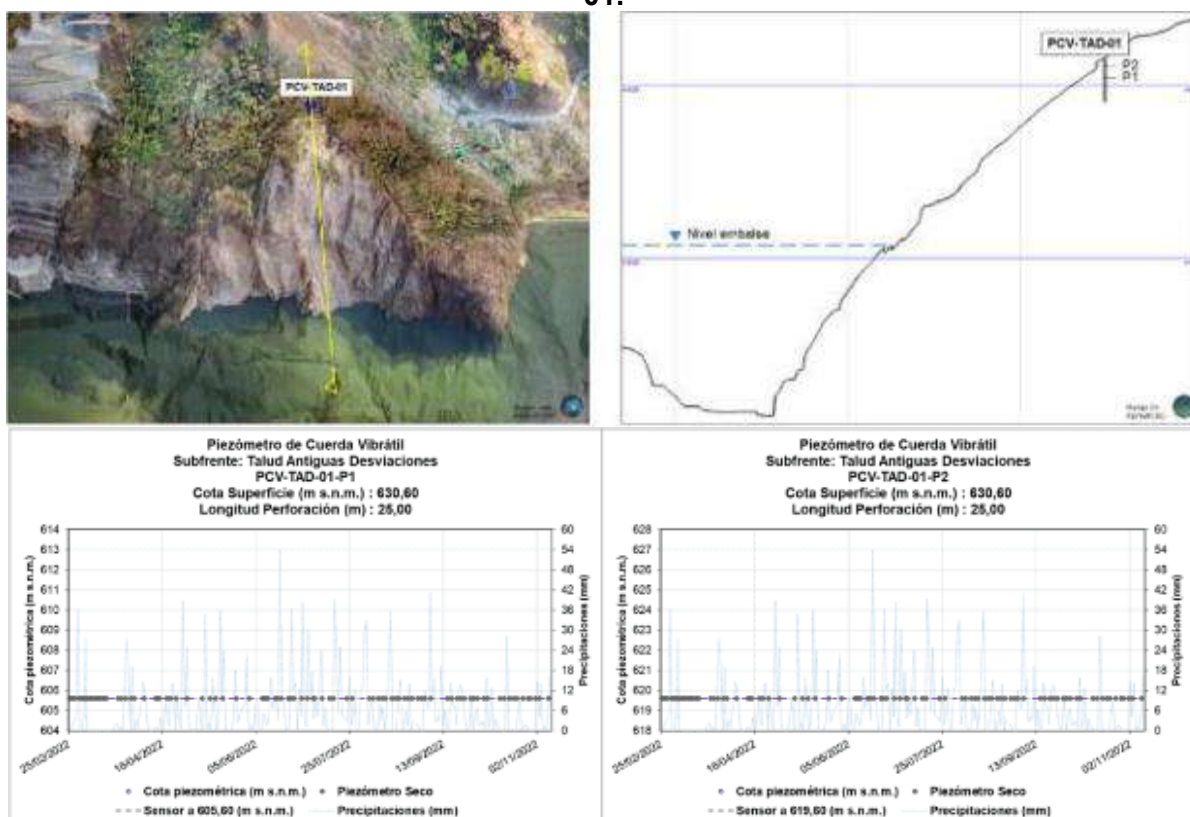
**Figura 171 Localización y registro de lecturas en piezómetro de hilo vibrátil PCV-TAD-01.**

Monitoreo por instrumentación IN-SITU-Piezómetro de hilo Vibrátil: desde febrero de 2022 se inicia el monitoreo del piezómetro de hilo vibrátil denominado PCV-TAD-01, ubicado sobre el portal en la cota 630 m.s.n.m., el cual cuenta con una longitud de perforación de 50 m y sensores multinivel ubicados a 25 y 11 m de profundidad como se observa en la siguiente Figura.

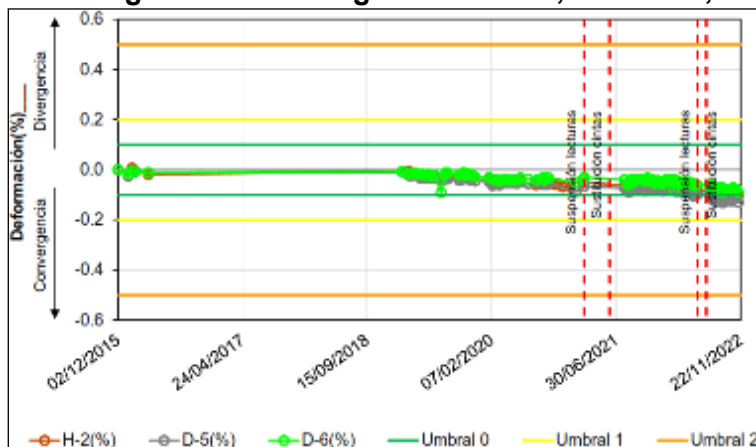
**Figura 172 Registro de convergencia GSPEH, E-PEH-05, Abs. 202**

Argollas de convergencia: la sociedad referencia que aguas abajo del derrumbe de las desviaciones se encuentra la galería superior del pozo de evacuación de humos – GSPEH, el cual se encuentra monitoreado mediante estaciones de convergencia, de las cuales la estación de convergencia E-PEH-05 ubicada en la abscisa km 0+202 tiene registros por encima del umbral 0 en las cuerdas H2 y D5, por lo que el monitoreo se acompaña con visitas de inspección al sector y seguimiento al comportamiento de los demás instrumentos de monitoreo y si bien la sociedad menciona que de acuerdo a dichas inspecciones se ha evidenciado que no se presentan afectaciones que comprometan la estabilidad general del sector y que además que en esta galería aún están pendientes trabajos de desabombe y reposición del concreto lanzado afectado desde la contingencia es pertinente incluir algunas gráficas de registros de argollas que evidencian un ascenso en los umbrales definidos, por lo cual a continuación se incluyen dichas gráficas.

Así las cosas, si bien la sociedad menciona que las argollas no han superado los umbrales definidos, evidenciándose un comportamiento estable con valores de convergencia inferiores al umbral cero (U0 entre  $\pm 0,10\%$  y  $\pm 0,12\%$ ), las gráficas anteriores indican que se tiene una tendencia al incremento en algunas argollas de convergencias, probablemente además de que se tienen zonas de este sector pendientes de actividad de estabilización, por lo cual estas mediciones no son confiables para definir que en el deslizamiento del túnel de desviaciones se cuenta con una condición de estabilidad. Por lo anterior, con base en exploraciones adicionales la sociedad deberá establecer la instrumentación in situ adicional a implementar.

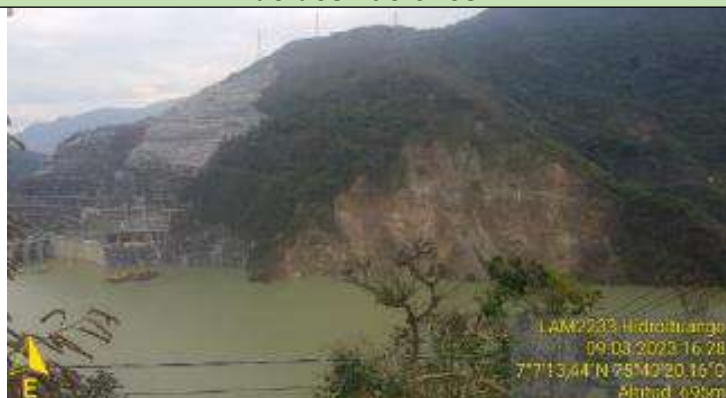
**Fotografía 82 Estado de deslizamiento del antiguo portal de desviaciones.**

De lo incluido anteriormente es posible establecer que la sociedad tiene identificadas las medidas a implementar con el fin de evitar que se presenten eventos erosivos que puedan ocasionar un desprendimiento de material mayor, sin embargo y como se consideró anteriormente, el monitoreo en este sector no refiere exploraciones de la condición de macizo rocoso, toda vez que el monitoreo se adelanta en la parte superficial, sin establecer la condición geomecánica de material litológico al interior del macizo como lo es la resistencia, es relevante indicar que de acuerdo con lo observado en la visita de seguimiento y control ambiental realizada por el ESA del 6 al 10 de marzo de 2023 se identificó que el material en esta zona se encuentra fracturado, tal como se observa en las siguientes fotografías, por lo cual y teniendo en cuenta que este deslizamiento se encuentra en la misma ladera donde se presentó la inestabilidad de Romerito es vital conocer la condición del macizo rocoso y así identificar si las medidas a implementar deberán contemplar obras de estabilización robustas o si por el contrario las mencionadas anteriormente por la sociedad son las adecuadas e indicadas de acuerdo con la condición del macizo.

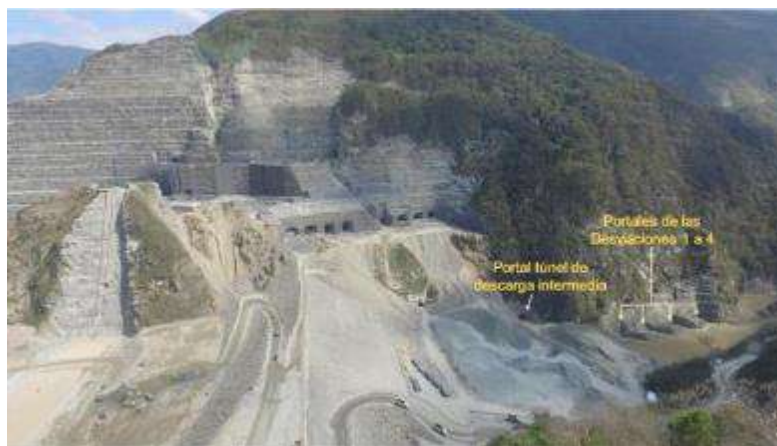
1. **Portal túnel de descarga intermedia:** el portal de la descarga intermedia se localiza aguas arriba de la Presa sobre la cota 268 m.s.n.m., por lo que teniendo en cuenta el llenado no programado del embalse, este talud actualmente se encuentra sumergido ya que el nivel de la lámina de agua del embalse se encuentra alrededor de la cota 407 m.s.n.m. En la siguiente figura se presenta una foto de la ladera del año 2017, año anterior a los eventos desencadenados por la contingencia en abril de 2018, en la cual se observa la ubicación de esta estructura.

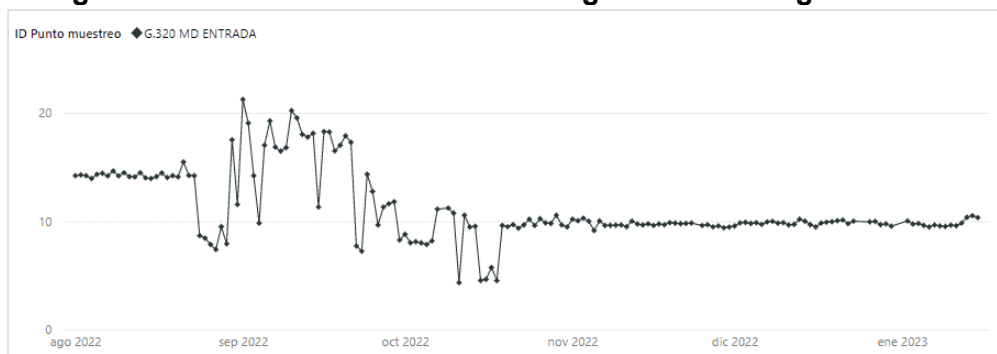
**Figura 179 Caudal de infiltración en la galería 320 margen derecha**

**Galería 320 margen derecha:** dentro de los caudales del umbral 0 escenario 1 para la galería 320 margen izquierda (39 l/s) con un valor promedio en el periodo de 11,17 l/s.

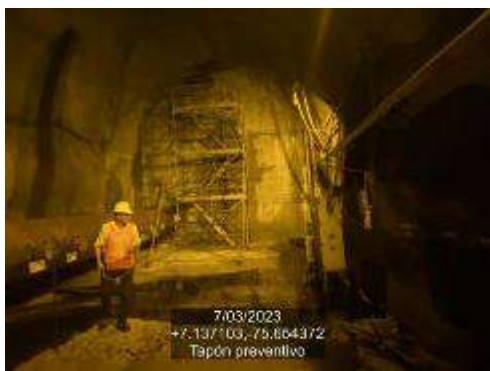
De acuerdo con lo informado por los profesionales que acompañaban la visita de control y seguimiento ambiental realizada del 6 al 10 de marzo de 2023 se finalizó la construcción del tapón preventivo en la descarga intermedia a la altura de la abscisa 0+333, las aguas de filtración que provienen de la galería 285, del tapón N° 12 y del tapón A son llevadas hasta el tapón precitado y encauzados en la tubería Bypass de las compuertas de la GAD, el cual quedo embebida en el tapón en concreto, desde allí las aguas van por la tubería y son transportadas hasta el canal de flujo libre, para su descarga en el cuenco del vertedero, de acuerdo con lo observado, el caudal es medido en el canal de flujo libre mediante dispositivo electrónico. Ver fotografías.

**Fotografía 85 Tapón preventivo de la descarga intermedia**

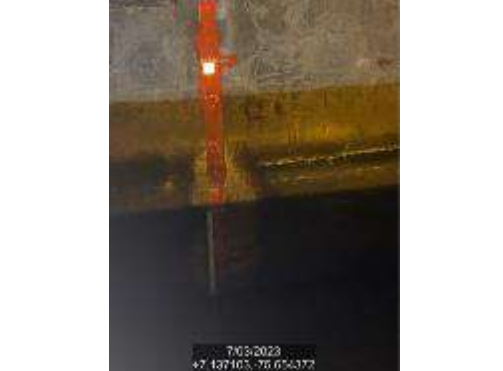
**Fotografía 86 medidor de caudales de la descarga intermedia**

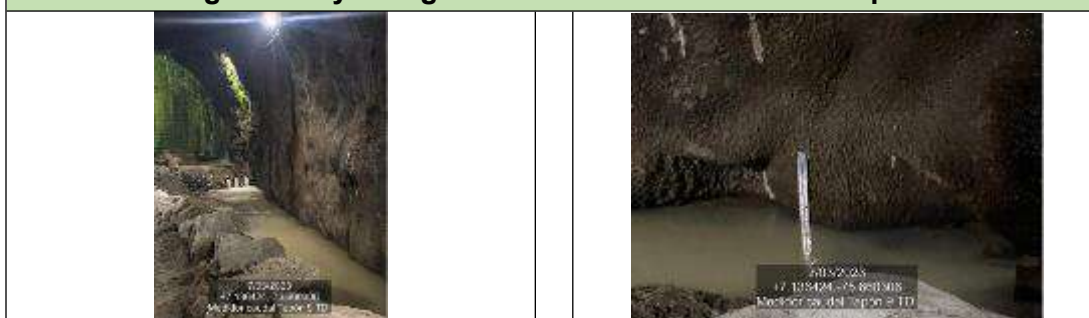
Durante la vista de control y seguimiento realizada entre el 6 al 10 de marzo de 2023, se observó que en la galería G3 ya no se almacenan las aguas de filtración procedentes de los túneles de desviación derecho e izquierdo, las aguas provenientes de tapón 9 del túnel de desviación izquierdo y del tapón 4 (galería de interconexión del túnel de desviación derecho) son monitoreados en cuanto a su caudal y calidad del agua en 2 estructuras que cuenta con miras calibradas y conducidas por un canal en tierra en la margen derecha del túneles de desviación izquierdo hasta el tapón del cuenco del vertedero, no se observaron actividades de inyección o drenaje en estas galerías, los sistemas para el manejo de estas aguas se observaban fuera de uso. Ver fotografías.

**Fotografía 87 y Fotografía 88 Túnel de desviación izquierdo**

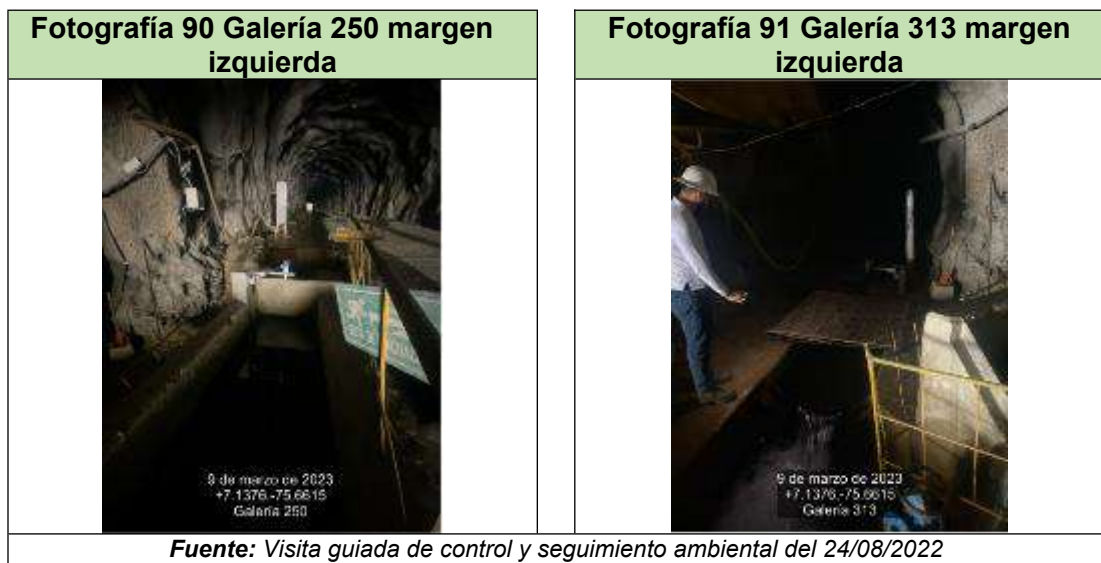
En la salida de las galerías 250 y 313, antes de su conexión con el canal CR3, se cuenta con un vertedero triangular independiente para cada galería donde la Asesoría del proyecto realiza la medición diaria del caudal de las aguas de infiltración de cada galería, además registra los valores de la regleta para verificación del caudal de aguas de filtración, antes de entregar estas aguas al canal CR3 del contorno de la presa. Ver fotografías.

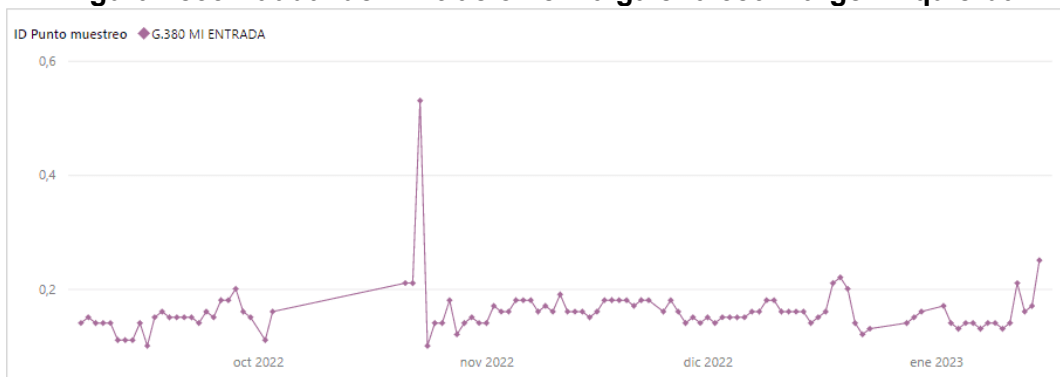
**Figura 1833 Caudal de infiltración en la galería 380 margen izquierda**

**Galería 380 margen izquierda:** dentro de los caudales del umbral 0 escenario 1 para la galería 380 margen izquierda 4 l/s con un valor promedio en el periodo de 0,16 l/s.

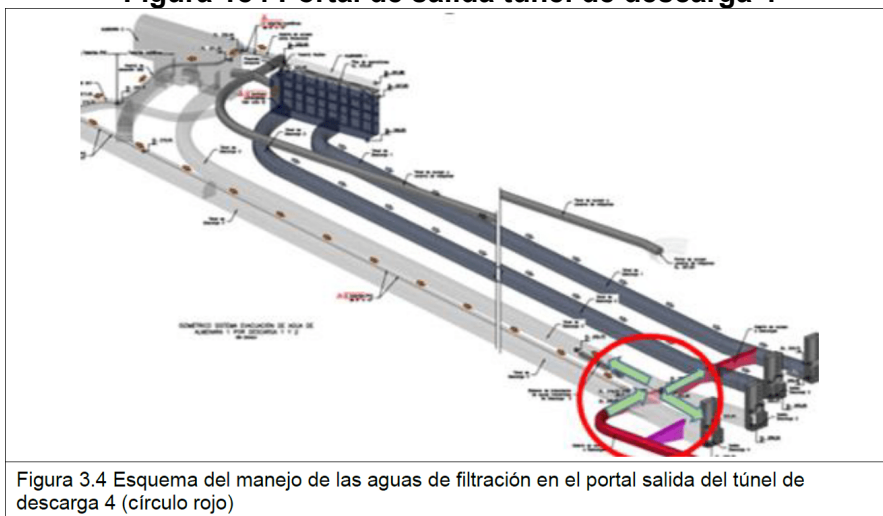
**Figura 184 Portal de salida túnel de descarga 4**

De acuerdo con lo reportado en los informes en el portal de salida del túnel de descarga 4, se presentan unas filtraciones provenientes del jarillón en roca que conecta con río Cauca, las cuales son colectadas en un pozo de bombeo próximo al portal, desde donde son aprovechadas para el llenado de los túneles de descarga 1, 2 y Almenara 1 por el tapón 46, durante las pruebas realizadas a dichas estructuras

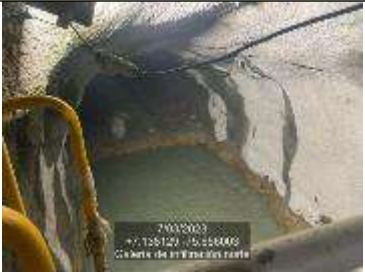
| Resolución 1116 del 27 de mayo de 2022 | | |
|---|---|---|
| <p>Se realizó recorrido por la casa de máquinas, área de transformadores, galería de construcción inferior norte donde se observó que las aguas de filtración y las aguas residuales no domesticas son conducidas y manejadas de manera independiente</p> <p>Se observó la galería de infiltración norte terminada y en condiciones para el manejo de las aguas de filtración procedentes de la central subterránea hacia la almenara y de esta al río Cauca.</p> <p><b>7. Filtraciones de la central subterránea Galería de Construcción Inferior Norte y sur.</b></p> <p>Para el mes de mayo del 2022, el canal fue interrumpido a la altura del km 1+500 por las obras constructivas de estabilización de la galería, motivo por el cual se realizó un bombeo desde el tramo interrumpido del canal hasta su vertedero de aforo, para continuar su flujo hasta el sedimentador primario de la galería de construcción Inferior Norte.</p> <p>Para el mes de julio del 2022, continúan las obras constructivas de estabilización de la galería inferior norte desde el k 1+500 hasta el k 1+600, igualmente las aguas de filtración son conducidas por tubería en caucho lona desde el tramo interrumpido hasta su vertedero de aforo, para continuar su flujo hasta el sedimentador primario de la galería de construcción Inferior Norte.</p> <p>Con la finalización de los trabajos de la galería de infiltraciones norte y el sistema de bombeo definitivo, continúan las obras de adecuación de canales y construcción de paso del agua de infiltración, como obras para el manejo definitivo de las aguas de infiltración en la zona norte de casa maquinas durante la operación del proyecto hidroeléctrico.</p> <p>En noviembre de 2022, las aguas de filtración de las galerías de Construcción Inferior Norte y Sur son emboquilladas y conducidas desde la bóveda de la galería para entregar sus aguas al canal lateral izquierdo y llevarlas hasta un pozo de bombeo. Este canal cuenta con un vertedero rectangular en el que diariamente se toma la lectura del caudal por parte de la Asesoría y del que la Interventoría hace seguimiento para garantizar su mantenimiento incluyendo la limpieza de la regleta y retiro de sus sedimentos, para el periodo evaluado, finalizan las obras de construcción definitivas para el manejo de las aguas de infiltración, en tal sentido las aguas de filtración son conducidas hacia la galería de infiltración norte, donde se encuentra instalado sistema de bombeo que conduce las aguas hasta su descargas en la Almenara 1. Ver fotografía.</p> | | |
| <p><b>Fotografía 92 Galería de infiltración norte</b></p> | <p><b>Fotografía 93 Pozos de inyección</b></p> | |

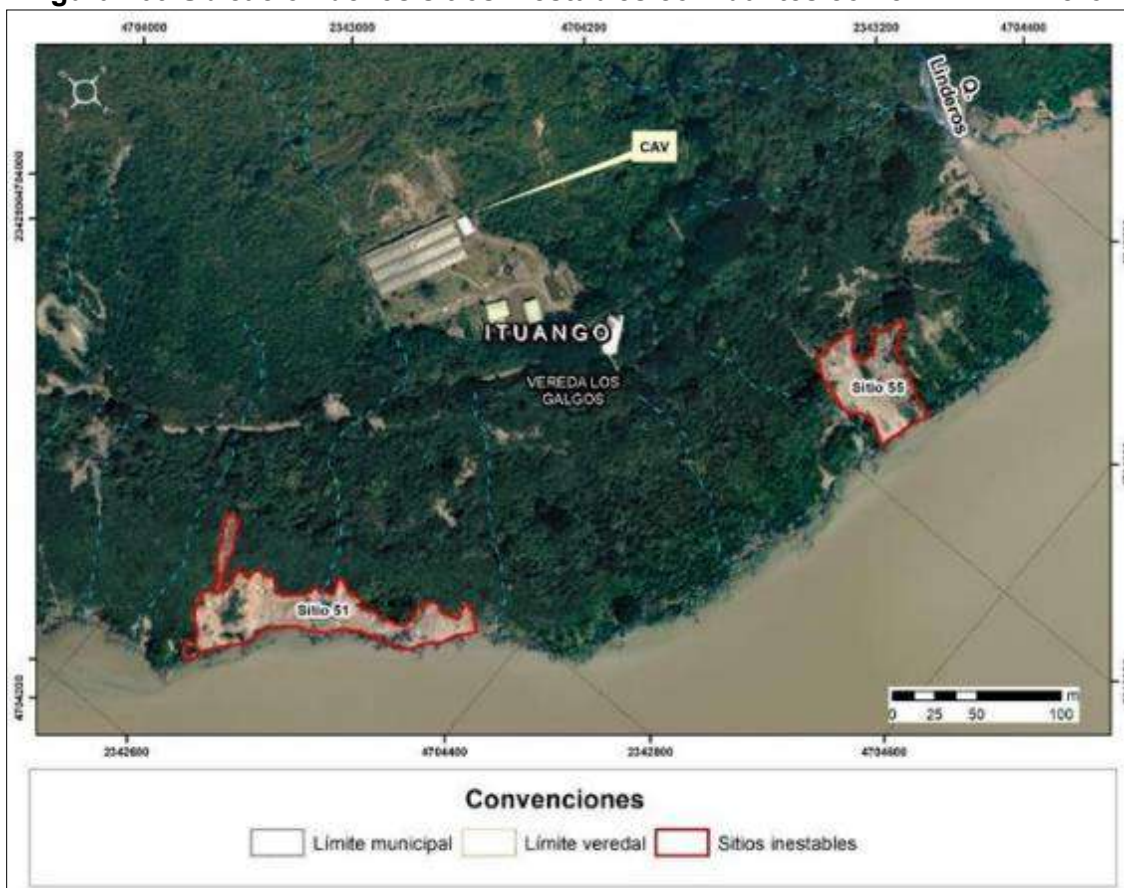
**Figura 209 Ubicación de los sitios inestables colindantes con el CAV – Vivero.**

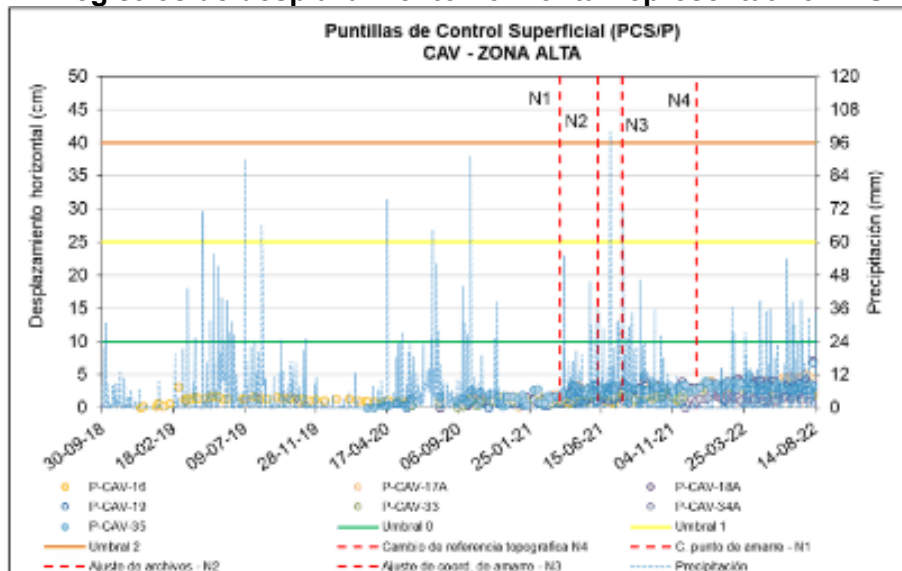
En la parte alta se encuentran siete puntillas entre las cotas 575 a 625 m.s.n.m., el reporte indica que se tienen desplazamientos acumulados menores a 8 cm. En particular los puntos P-CAV-19 y P-CAV-18A registran tasas de desplazamiento mayores al umbral 2 en su última lectura por lo que su comportamiento se encuentra en observación, tal como se observa a continuación.

**Figura 211 Registros de desplazamiento horizontal representativo PCS zona alta.**

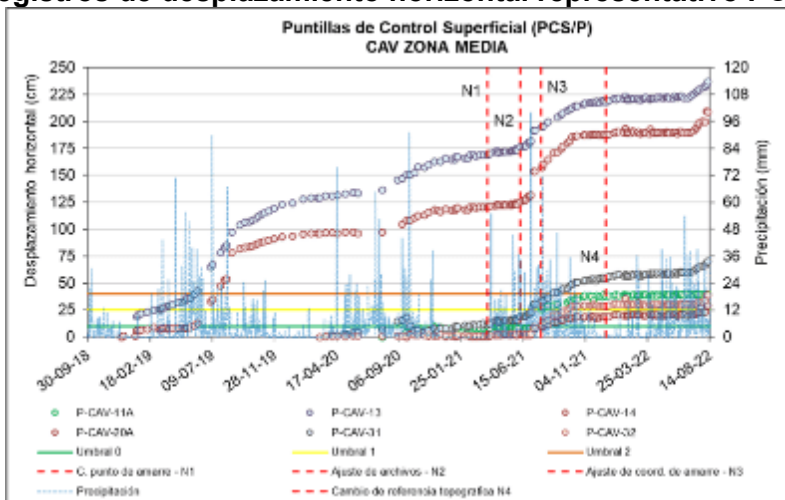
En el caso de las puntillas ubicadas en la zona media de la ladera y hasta las inmediaciones del antiguo vivero, la sociedad refiere que el monitoreo realizado permite evidenciar una tendencia de aumento en los desplazamientos del sector y lo asocia a la temporada de lluvias. Respecto a las puntillas entre cotas 560 a 575 m.s.n.m, las cuales son denominadas P-CAV- 32 y P-CAV- 20A que se ubican antes de zona de escarpes, estas han exhibido desplazamientos de hasta 39,3 cm, situación que es justificada por la sociedad indicando que el aumento en la tasa de desplazamientos estaría asociada al desconfinamiento producido en la pata del movimiento, donde se identifica el escarpe principal a la altura de la cota 560 m.s.n.m.

**Figura 212 Registros de desplazamiento horizontal representativo PCS zona media.**

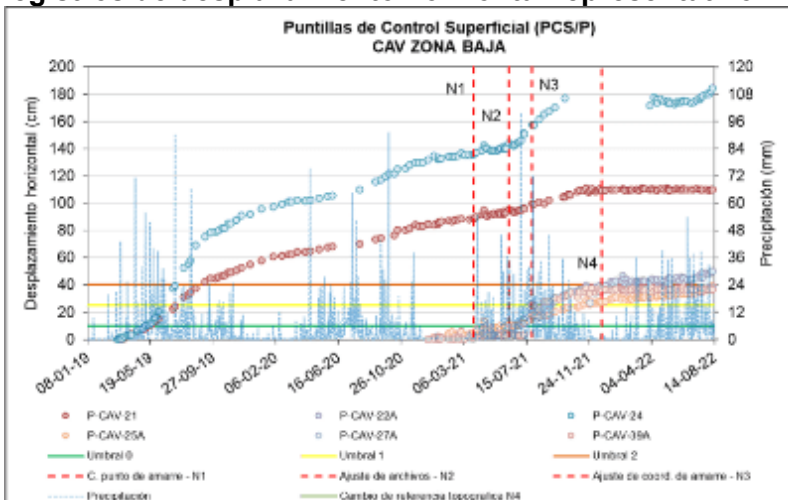
En el caso de los puntos de la parte baja, en inmediaciones del antiguo CAV, en cota 490 a 460 m.s.n.m., las puntillas exhiben un comportamiento estable, sin embargo, las puntillas P-CAV-25A, P-CAV-22A y P-CAV-24 muestran una tendencia de aumento en los desplazamientos, por lo cual la sociedad menciona que realizará visita de inspección al sitio. El registro de los instrumentos de medición en este sector se observa a continuación.

**Figura 213 Registros de desplazamiento horizontal representativo PCS zona baja.**

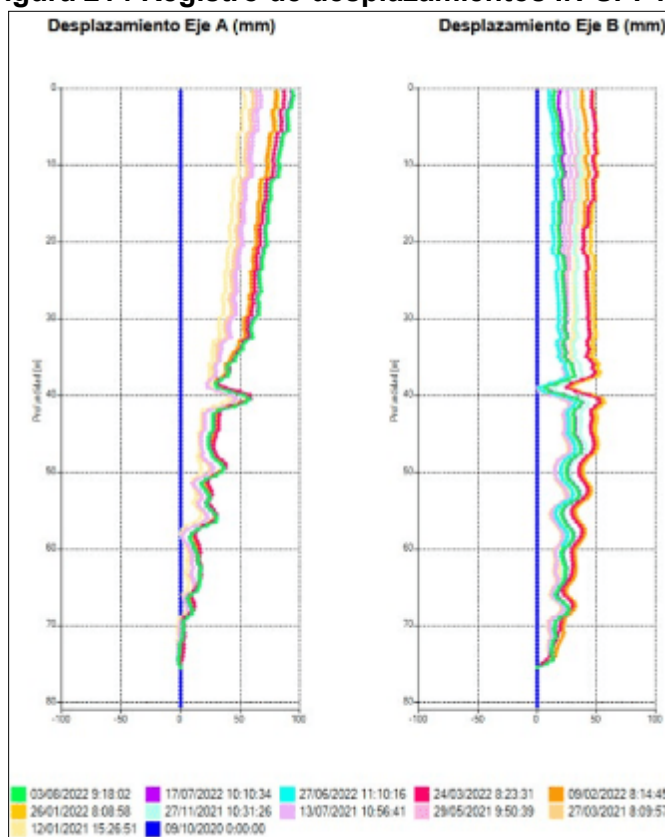
La sociedad menciona que el instrumento tiene asociados los mayores desplazamientos en las primeras lecturas del instrumento con una orientación sureste, sin embargo, desde febrero/2022 el instrumento no registra incrementos en los desplazamientos con un desplazamiento resultante alrededor de los 96 mm a 1 m de profundidad, su comportamiento se encuentra en observación. Los datos registrados por el instrumento se observan a continuación.

**Figura 214 Registro de desplazamientos IN-SPI-13.**

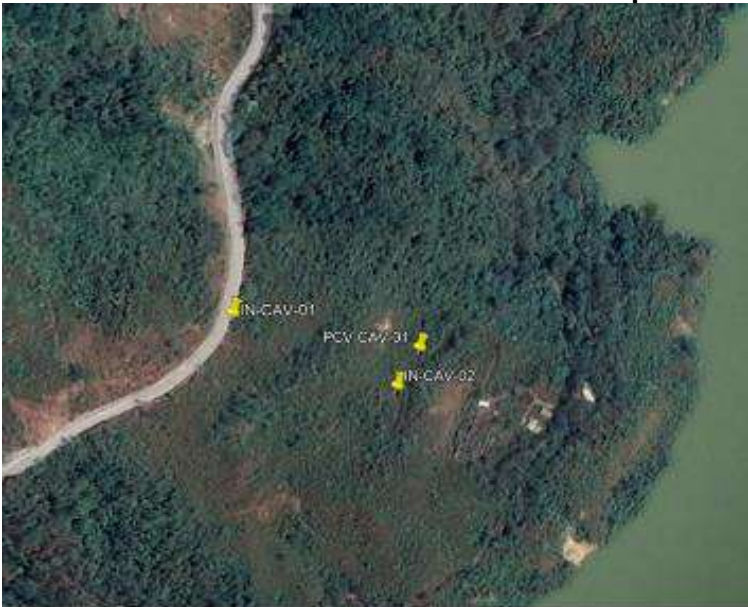
| ACTA 802 del 11 de noviembre de 2022 | | |
|---|---|---|
| <p>monitoreo periódico de toda la instrumentación del frente, superficial y subsuperficial, cuyos datos serán comparados con los registros del monitoreo satelital.</p> <p>Ahora, teniendo en cuenta que se han presentado altas pluviosidades y que esto ha afectado las vías presentándose deslizamientos en las vías de acceso al proyecto, en el caso puntual de la vía industrial que conduce al sector de los antiguos CAVF y vivero, se ha considerado un monitoreo más detallado, por lo cual se adelanta la instalación de dos (2) inclinómetros y un (1) piezómetro, con los cuales se busca tener la información complementaria de este comportamiento y que permita plantear las medidas más adecuadas para implementar en este sector, dichos instrumentos estarán localizados en la ladera de acuerdo con la siguiente figura.</p> <p><b>Figura 215 Ubicación de la instrumentación complementaria</b></p> <p><b>Fuente:</b> Tomado de radicado 2022272861-1-000 de 2 de diciembre de 2022, con número vital 3500081101479822223.</p> <p>Así las cosas, se identifica que la sociedad ha implementado la instrumentación geotécnica con el fin de realizar un seguimiento a la zona del CAV, vivero, por lo cual es posible establecer que se tiene un monitoreo a posibles eventos morfodinámicos que se puedan presentar en la ladera en la cual se encontraban estas instalaciones temporales. Ahora, el requerimiento es tácito indicando que se deben presentar evidencias de la implementación de medidas de estabilización, lo cual no se identifica en el documento analizado.</p> <p>Entonces, de acuerdo con lo observado en la visita de seguimiento y control ambiental realizada al proyecto del 6 al 10 de marzo de 2023 se observó visualmente el sector desde la margen derecha identificándose que el área que se ha desplazado, área en la cual funcionaba el CAV, donde se evidencia que el movimiento es escalonado, el evento morfodinámico se observa enmarcado en el ovalo amarillo de la siguiente fotografía.</p> | | |

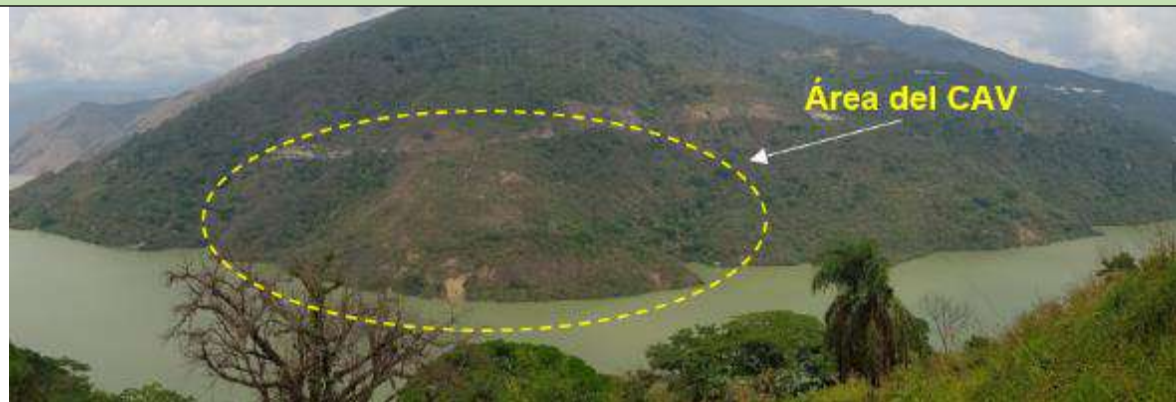
**Fotografía 96. Panorámica área del CAV**

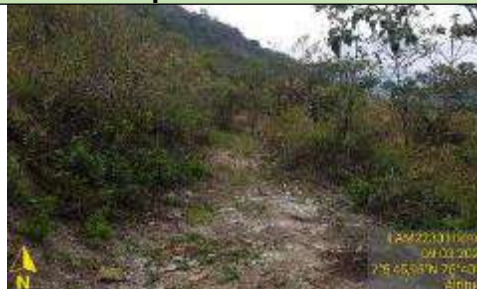
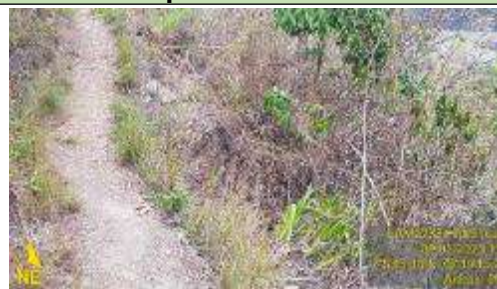
Se realizó la inspección en el sector, la sociedad indica que el detonante para el desplazamiento del material correspondió a altas pluviosidades, además se identificó que se han presentado escalonamientos de la masa desplazada, tal como se observa en las siguientes fotografías.

**Fotografía 97. Cobertura vegetal desplazada en CAV**

**Fotografía 98. Cobertura vegetal desplazada en CAV**

Es relevante indicar que en este sector no se han implementado medidas de contención con el fin de mitigar el desplazamiento y aporte de material al cuerpo hídrico, tal como fue solicitado por esta Autoridad ambiental en actos administrativos, por lo cual es importante referenciar que desde el 2018 se ha solicitado medidas en este sector y hasta ahora se inicia el monitoreo geotécnico, el cual de acuerdo con lo mencionado por la sociedad será la base para establecer las medidas a implementar, evidenciándose así que la temporalidad de ejecución para el seguimiento al sector ha sido extensa, razón por la cual es necesario que desde el grupo jurídico se evalúe la pertinencia de hacer apertura de proceso sancionatorio y así conminar a la sociedad a implementar las medidas de estabilización necesarias con el fin de evitar que el evento continúe evolucionando y pueda ocasionar un aporte de material debido al desprendimiento de material, lo anterior en concordancia con el requerimiento 21 del Acta 101 del 19 de junio de 2020, del requerimiento 1 del Acta 364 del 9 de agosto del 2021, del requerimiento 1 del Acta 564 del 8 de noviembre de 2021, numeral 3 del artículo primero del Auto 4002 del 27 de mayo de 2022 y requerimiento 4 del Acta 802 de 11 de noviembre de 2022.

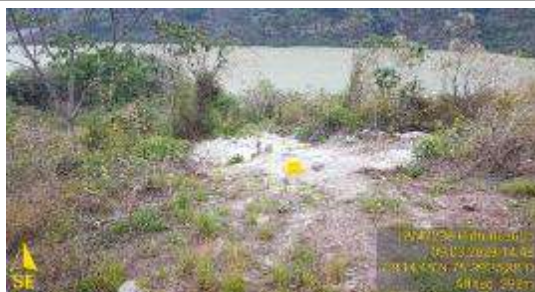
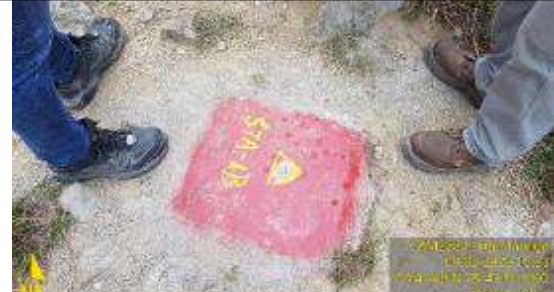
En la parte baja se instaló un inclinómetro para el año 2023 en el cual de acuerdo con la perforación que se tiene un desplazamiento entre el depósito de vertiente y roca. En esta zona también se instaló un piezómetro el cual arroja datos de piezómetro seco. En las siguientes fotografías se observa la instrumentación implementada.

**Fotografía 99 Instrumentación en CAV**

**Fotografía 100 Instrumentación en CAV**

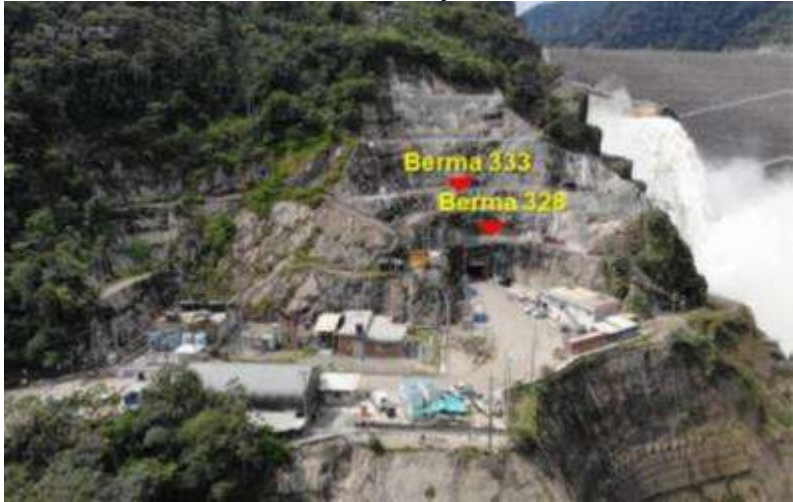
| ACTA 802 del 11 de noviembre de 2022 | | | |
|---|---|---|---|
| Talud de la plazoleta de acceso a casa de máquinas | <p>En las bermas del talud de la plazoleta de acceso a casa de máquinas, durante el periodo comprendido entre enero y marzo de 2022, se finalizaron los tratamientos en el talud, con las actividades de desabombe y retiro de material de escombros berma 318 y entre cotas 342,85 y 352,62; aplicación de concreto lanzado sobre el talud en tratamiento y en zócalo entre cotas 322 y 353; instalación de baranda de protección colectiva en la berma 318.</p> <p><b>Figura 224 Vista general plazoleta 307, de acceso a casa de máquinas</b></p> <p><i>Fuente: Documentación radicado No. 2023024624-1-000 del 09 de febrero de 2023</i></p> <p>Así mismo se ejecutan trabajos en el túnel de acceso a la casa de máquinas con aplicación de concreto lanzado, perforaciones para inyecciones de consolidación e instalación de malla electrosoldada.</p> | | |

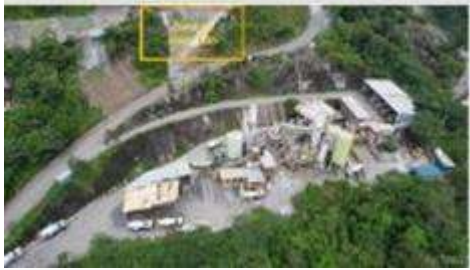
| ACTA 802 del 11 de noviembre de 2022 | | | | |
|---|---|--|---|---|
| | km 2+100 al km 2+260 – Tratamiento del talud | | Se indica por parte del titular el inicio de actividades el día 07 de abril de 2022, llevándose a cabo actividades de limpieza de cunetas, desabombe del talud, rocería y limpieza de la corona del talud, retiro de biomasa, instalación de malla y aplicación de concreto lanzado, demolición de concreto fisurado en mal estado para reemplazo de tratamiento en la parte alta, instalación de pernos | |

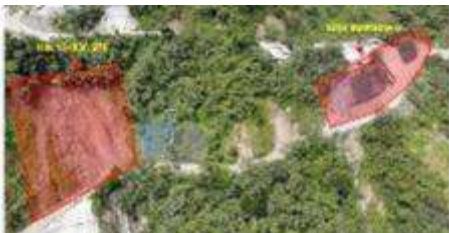
| ACTA 802 del 11 de noviembre de 2022 | | | | |
|---|--|---|---|---|
| | | Sitio inestable 9 | Desarrollándose actividades de perforación, instalación e inyección de anclajes, inyección de grietas, excavación para construcción de canal superior. | |
| | | Talud km 13+830 a km 13+970 vía a casa de máquinas | Llevándose a cabo durante el periodo julio – septiembre, actividades relacionadas con aplicación de concreto lanzado, instalación de mallas electrosoldadas, conformación de bermas, instalación de lagrimales, demolición y construcción de cunetas, entre otras actividades relacionadas. | |
| | | | <p><b>Fotografía 101 Panorámica – Km 13+930 a km 13+970 y Sitio inestable 9.</b></p> <p><i>Fuente: Documentación radicado No. 2023024624-1-000 del 09 de febrero de 2023</i></p> | |

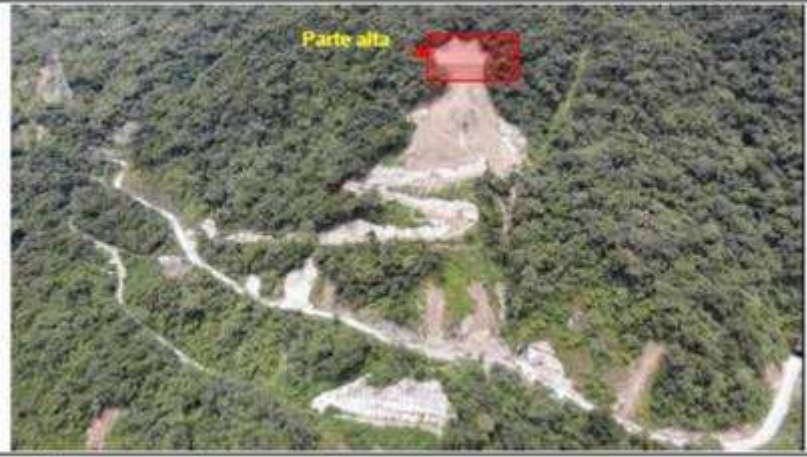
| ACTA 802 del 11 de noviembre de 2022 | | |
|---|---|---|
| Talud vía presa - Ituango - km 0+750 | Ejecutándose trabajos de desabonare, retiro de sobretamaños, limpieza de cunetas entre los Km 0+700 y 0+870tenche | |

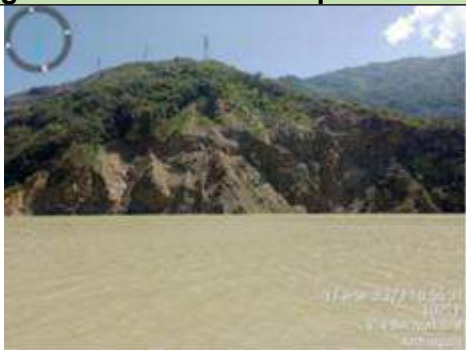
#### Fotografía 102 Vista del talud en la parte superior a los túneles de desvío o sitio 1, donde se observa mejor estabilidad y regeneración natural de vegetación en el talud superior

Recomendando dentro del informe, recubrir el talud con dos capas de concreto lanzado de 0.05m de espesor, teniendo en cuenta las superficies de falla crítica identificadas que involucran estratos de suelo; así mismo, la instalación de drenes horizontales en todos los taludes, los cuales deberían tener una longitud de 9m.

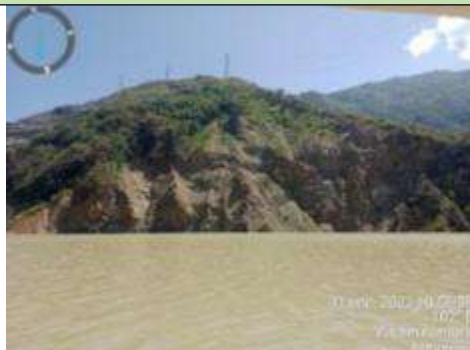
#### Fotografía 103 Otro aspecto del talud superior del sitio 1.
