| | <b>ACTA REUNIÓN DE CONTROL Y SEGUIMIENTO AMBIENTAL</b> | Fecha: | 21-04-2022 |

**ACTA No. 169 DE 2023**

**PROYECTO: “PROYECTO HIDROELÉCTRICO: “PESCADERO -ITUANGO”**

**EXPEDIENTE: LAM2233**

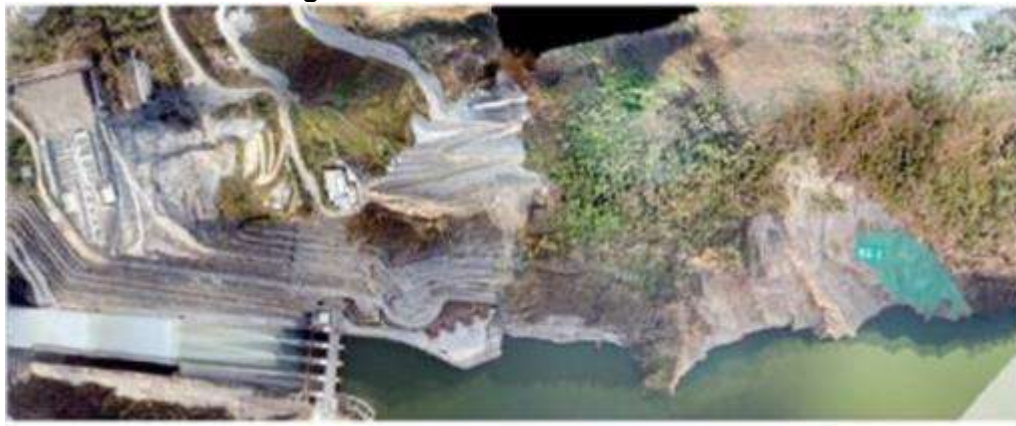
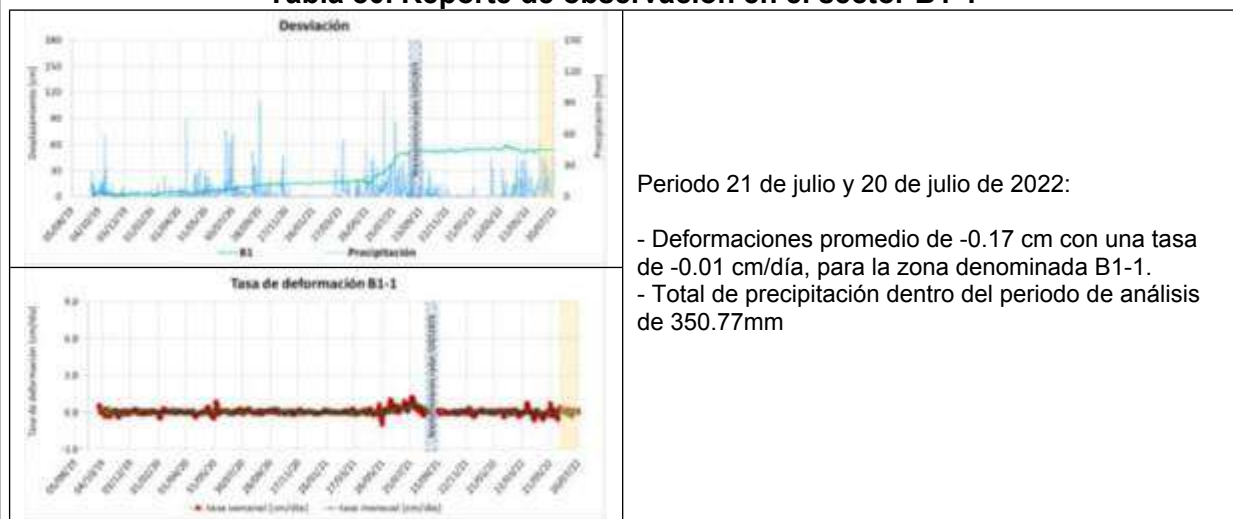
**Figura 246 Ubicación de Área B1-1**

**Tabla 80. Reporte de observación en el sector B1-1**

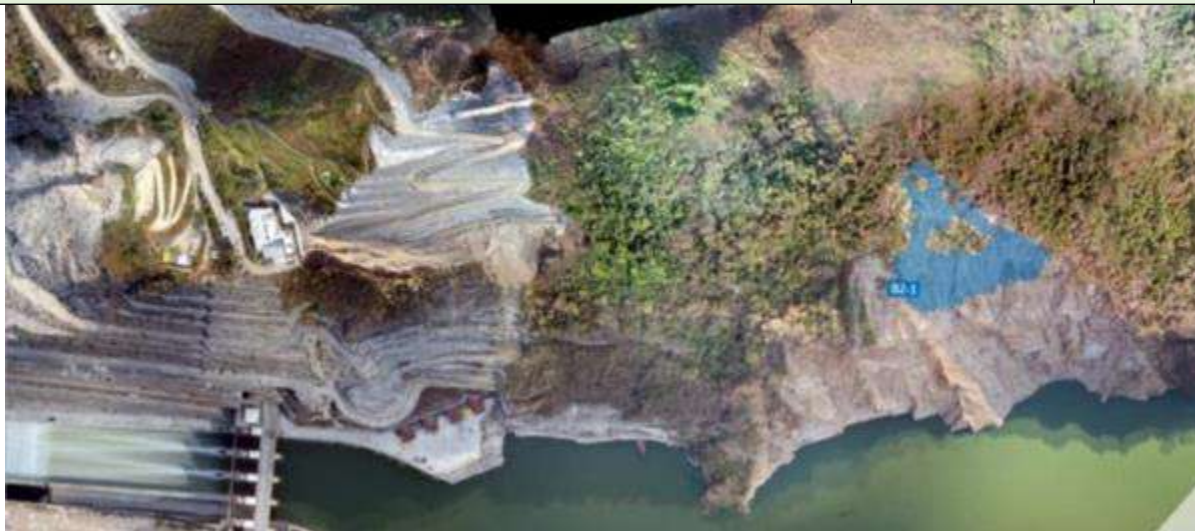
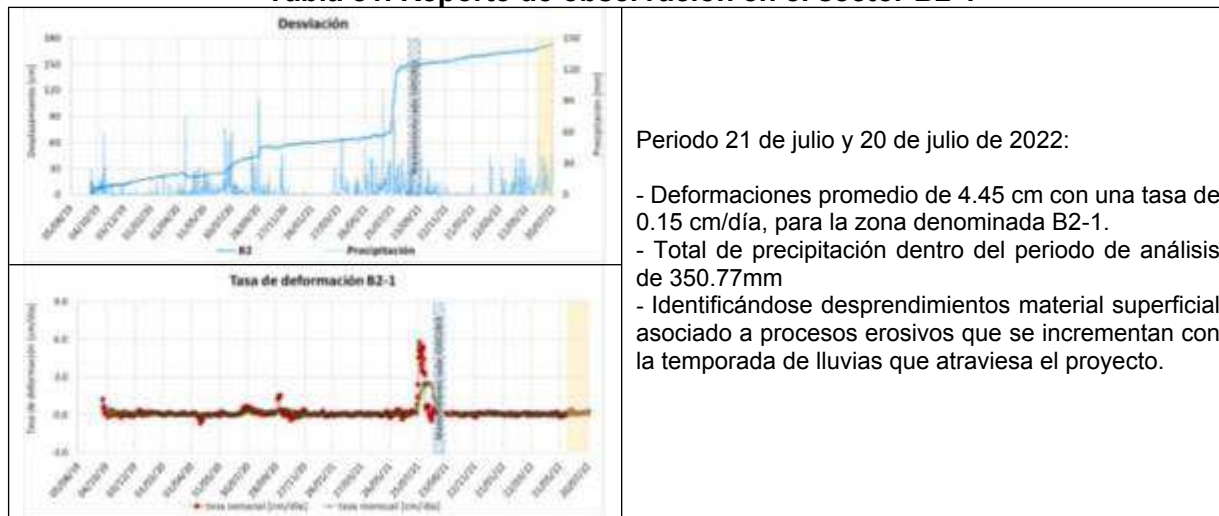
**Figura 247 Ubicación de Área B2-1**

- **Monitor sector B2-1:** Área que se localiza sobre la parte alta del deslizamiento presentándose en el talud del portal de la desviación, el cual se compone de horizontes de suelo residual, roca meteorizada y roca sana expuesta, debido a desprendimientos superficiales. En la figura siguiente se muestra el área y posteriormente el reporte de deformación acumulada.

**Tabla 81. Reporte de observación en el sector B2-1**

Se indica dentro del informe como, las lluvias presentadas durante el periodo de análisis generaron el incremento de los procesos erosivos como se evidencia en la zona B2-1. Identificando dentro del mapa térmico de deformaciones como las mayores deformaciones se registran aisladas y de forma puntual en los lugares donde se observan desprendimientos menore de material.

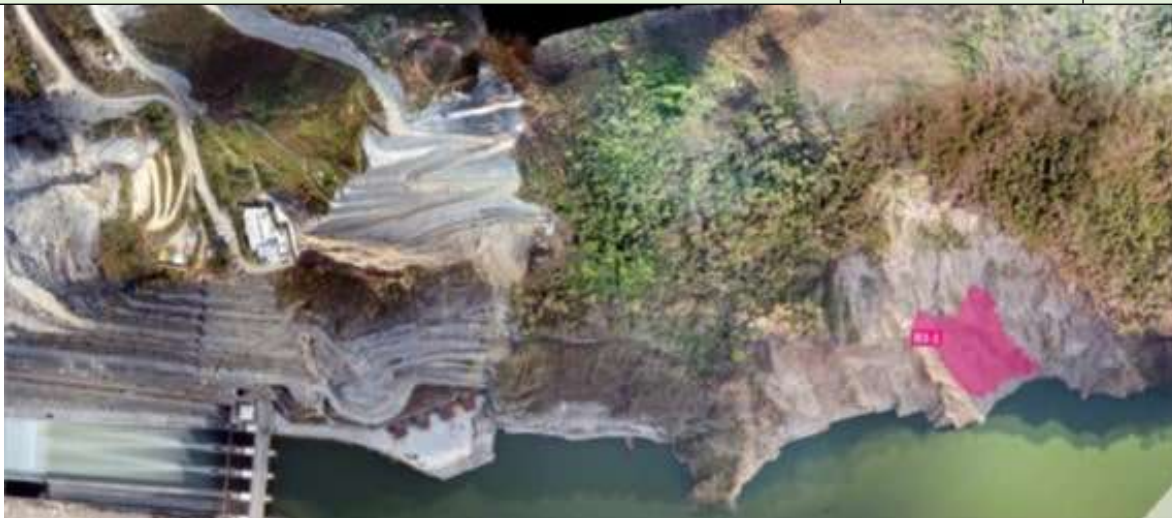
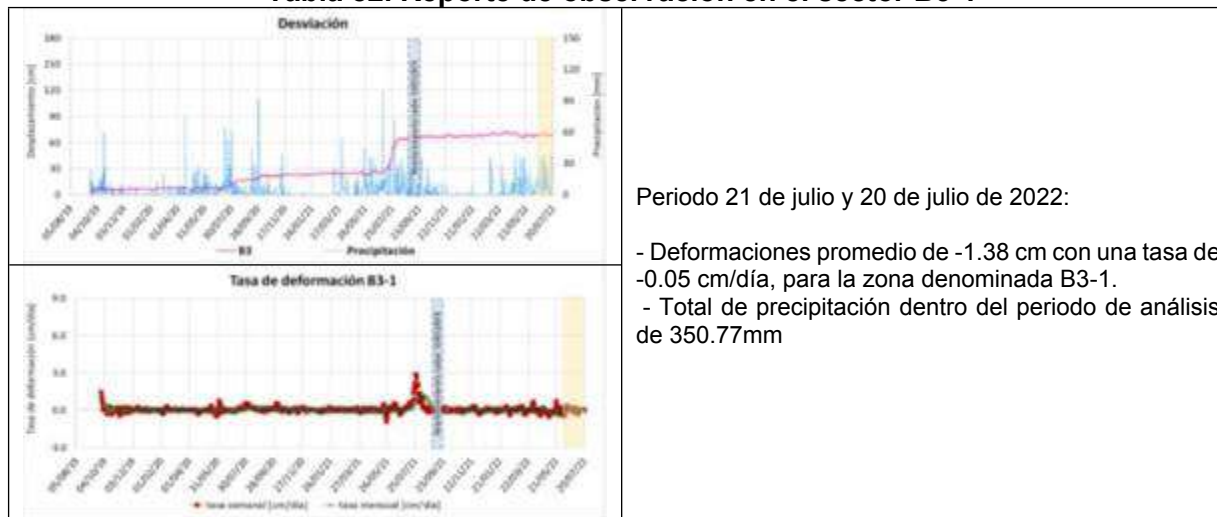
- **Monitor sector B3-1:** Área que se localiza en la parte baja del deslizamiento presentándose en el talud del portal de la desviación, el cual se compone de superficies de roca expuesta por el desprendimiento del material superficial; además, es zona de trayectoria preferencial de los desprendimientos superficiales de la parte alta del talud. En la figura siguiente se muestra el área y posteriormente el reporte de deformación acumulada.

**Tabla 82. Reporte de observación en el sector B3-1**

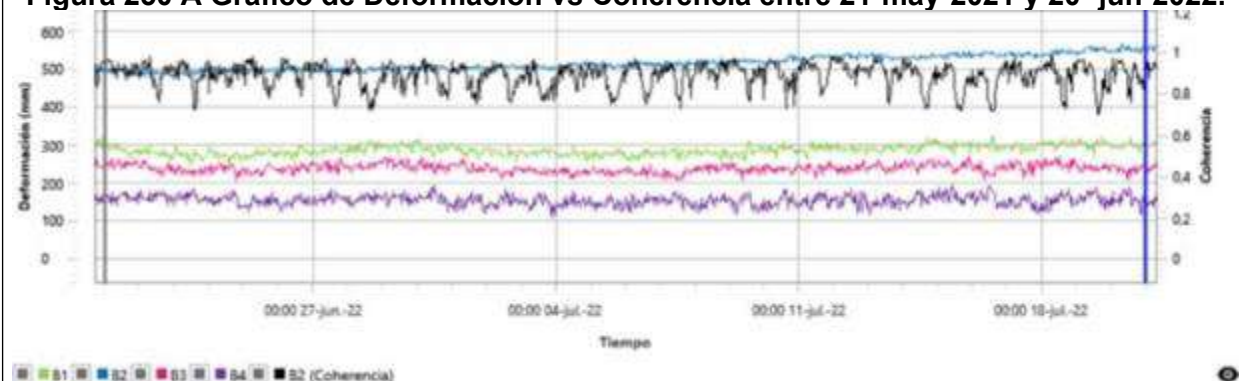
Presentan igualmente un gráfico de deformación vs coherencia, en donde, según el informe respectivo, se determina: “...es posible visualizar una leve tendencia de deformación para la zona B2 a partir del 08 de julio/2022, donde como se ha mencionado anteriormente, el material corresponde en su mayoría a una porción de suelo altamente susceptible a la erosión por las precipitaciones y escorrentía superficial...”, “...se puede observar que las deformaciones registradas por el radar corresponden a desprendimientos superficiales, con pérdida de vegetación y arrastre de suelo por erosión...”, “...Para los sectores B1 y B3 no se evidencian variaciones en las deformaciones...”.

**Figura 250 A Gráfico de Deformación vs Coherencia entre 21-may-2021 y 20- jun-2022.**

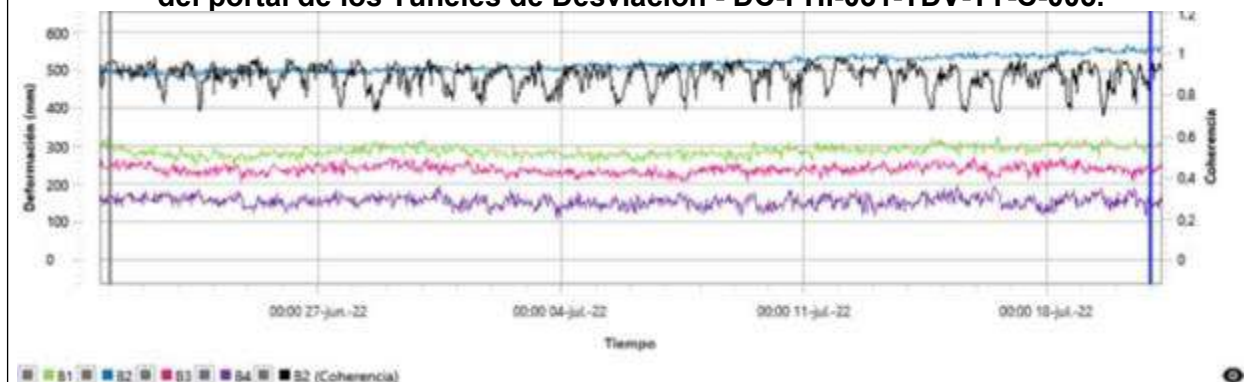
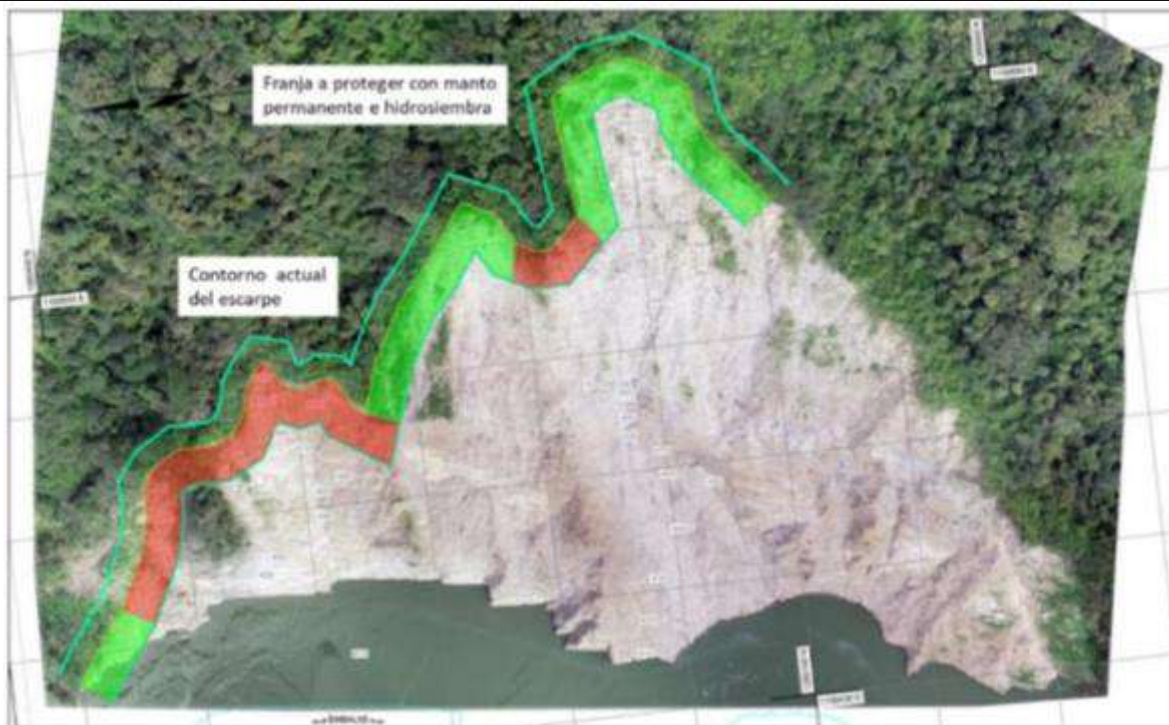
**Figura 251 Vista en planta del tratamiento recomendado en la parte superior del talud del portal de los Túneles de Desviación - DC-PHI-031-TDV-TT-C-005.**

Se presenta un capítulo particular denominado “Medidas de manejo ambiental propuestas para la estabilización de los taludes B1, B2 y B3”, en donde establecen como para el periodo de análisis no se realizan ajustes a las medidas de estabilización vigentes, el cual comprende la instalación de un manto permanente para control de erosión y malla de triple torsión en el perímetro superior y norte del derrumbe e hidrosiembra, conforme a las siguientes características:

Recomendando dentro del informe, recubrir el talud con dos capas de concreto lanzado de 0.05m de espesor, teniendo en cuenta las superficies de falla crítica identificadas que involucran estratos de suelo; así mismo, la instalación de drenes horizontales en todos los taludes, los cuales deberían tener una longitud de 9m.

Finalmente, determinan “...siendo consecuentes con los mecanismos de falla identificados en varios taludes viales de la margen derecha, donde se presentaban movimientos por el contacto entre el suelo y la roca, se considera pertinente instalar pernos de anclaje en los taludes con el fin de minimizar este riesgo. La longitud de los pernos será de 6 m y estarán espaciados cada 2,5 m y distribuidos al tresbolillo. Estos se instalarán únicamente sobre los estratos de suelo...”

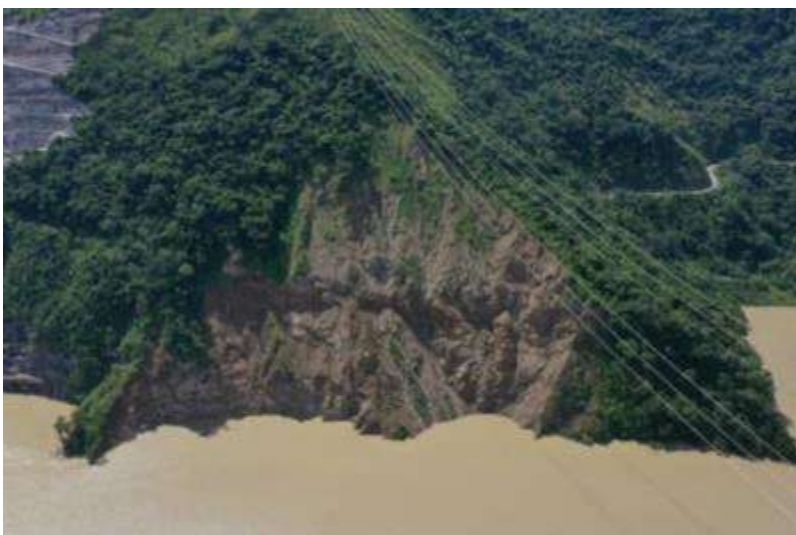
**Figura 252 Imagen aérea del deslizamiento de la desviación inicial al 20 de julio 2022.**

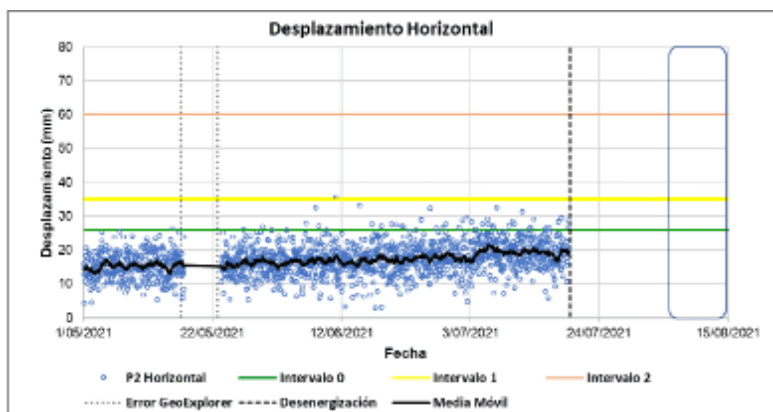
Datos registrados por el instrumento: la sociedad incluye una gráfica en la cual se observan los datos tomados por el instrumento desde el 1 de mayo de 2021, hasta el 19 de julio de 2021, temporalidad en la cual salió de funcionamiento por desgaste de la batería, de los datos de desplazamiento horizontal registrados es posible identificar que estos se encuentran por debajo del umbral definido como cero (0) tal como se observa a continuación.

Actividades para garantizar la continuidad en el monitoreo del sitio: la sociedad inicialmente referencia la situación que ocasionó la salida en funcionamiento del instrumento, lo cual se generó por el desgaste de la batería para el mes de julio de 2021, por lo cual se inició el tema de reposición toda vez que adquirir una nueva batería incrementaba el costo sustancialmente ya que los trámites de exportaciones por temas de COVID-19 eran complejos, por lo cual se optó por adecuar un panel solar y adecuar una pilastra más robusta para la disposición del equipo y sus accesorios, cuyas actividades de instalación finalizaron en septiembre de 2022. Sin embargo, al realizar las pruebas del sensor se evidenciaron inconvenientes en su funcionamiento, lo cual dio lugar a utilizar un receptor GNSS de operación continua, referencia Trimble Alloy, adquirido en noviembre de 2022 y cuyas especificaciones técnicas son mucho más robustas, alcanzando una precisión de hasta  $\pm 1$ cm. El instrumento corresponde al observado a continuación.

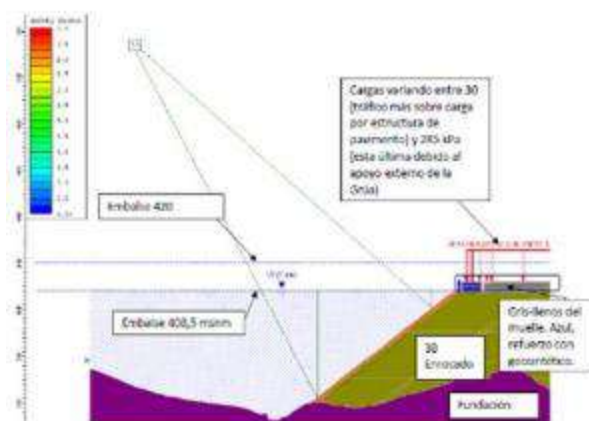
**Figura 256 Resultado del análisis de estabilidad global (sección 250 de la presa), considerando descenso rápido del embalse desde la cota 420 m.s.n.m. a la cota 408,5 m.s.n.m.**

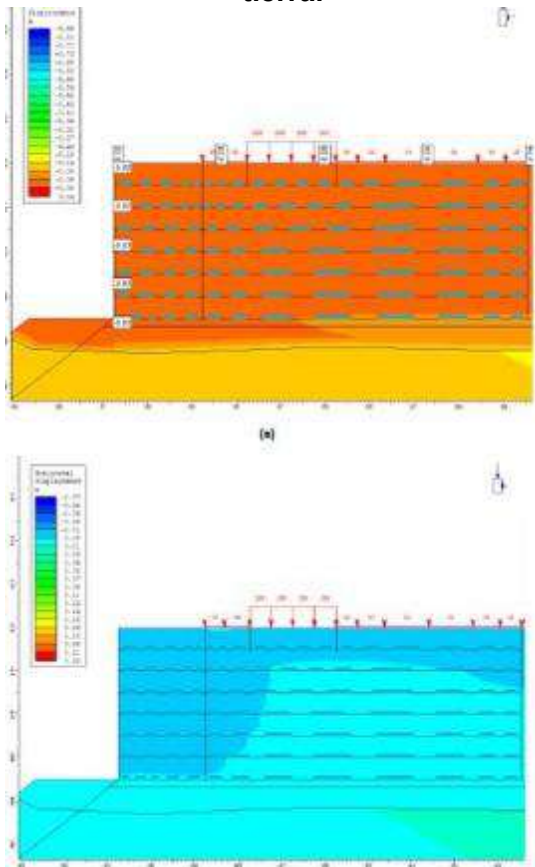
De igual manera se incluye dentro del informe, figuras resultado del modelamiento de los desplazamientos verticales y horizontales generado por la estructura construida, indicándose de manera textual, de acuerdo con los resultados como, “...no se observaron deformaciones laterales que superen el 1% de la altura del muro en tierra armada (el sobre lleno de 3,5 m) que es un límite aceptable para este tipo de estructuras reforzadas con geosintéticos...”. Como se puede observar en la figura respectiva.

Figura 259 Campo de desplazamientos a) verticales y b) horizontales en el muro de tierra.

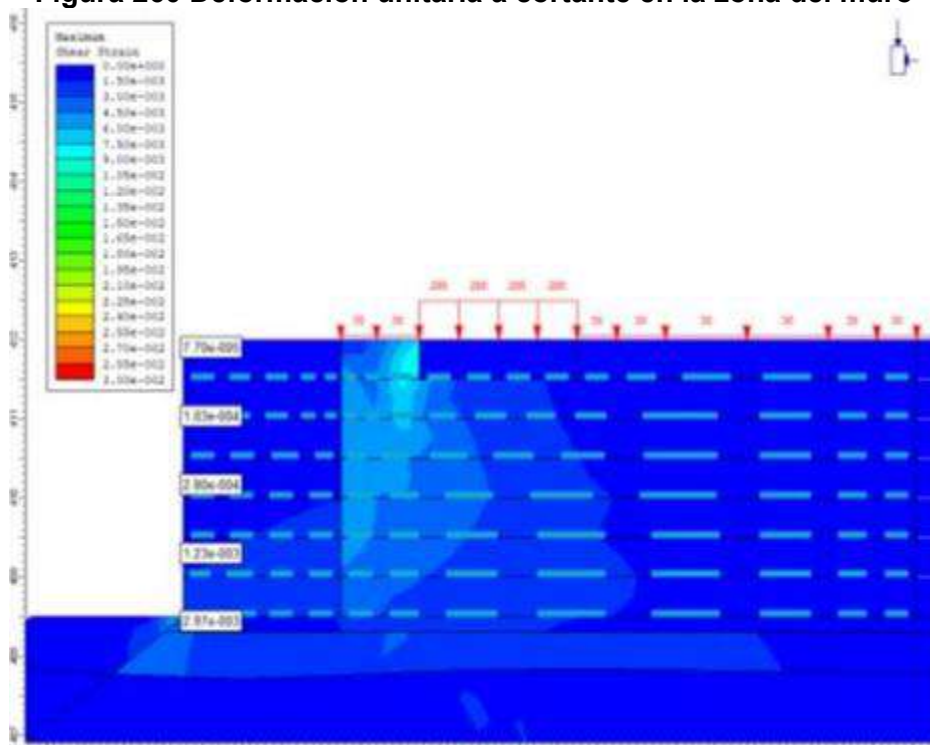
En cuanto a las deformaciones de corte, dentro del informe indican como en la estructura de muelle las mayores variaciones se presentan en el apoyo externo o más cargado de la grúa, las cuales se encuentran por debajo de los  $1e3$ ; mientras que por debajo del nivel del sobrelleno esta variable se mantiene constante sin cambios.

**Figura 260 Deformación unitaria a cortante en la zona del muro**

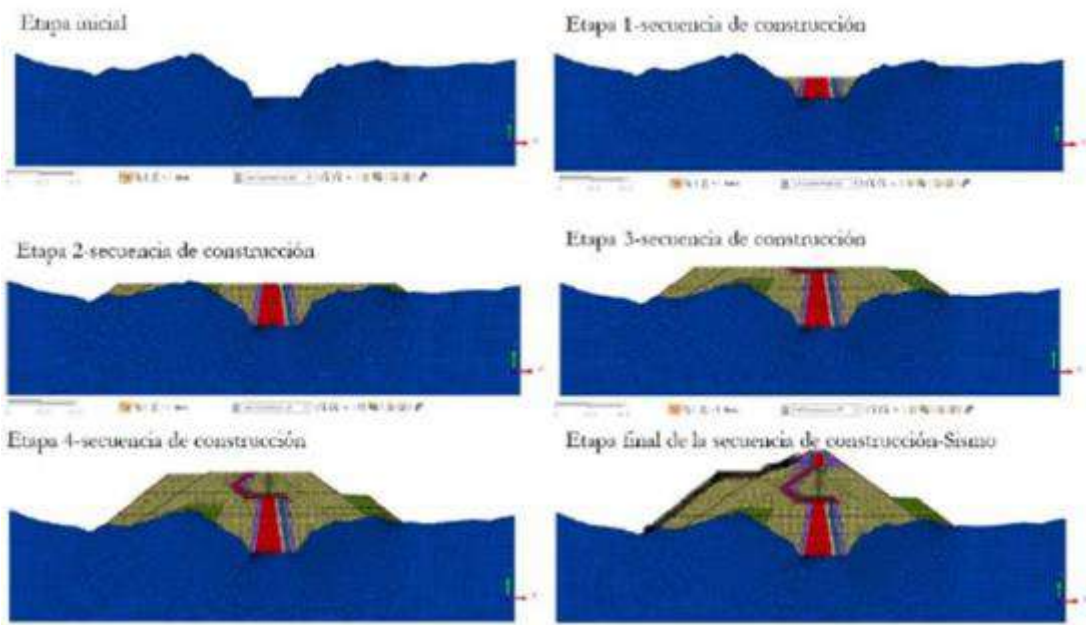
| ACTA 802 del 11 de noviembre de 2022 | | |
|---|---|---|
| <p><b>Figura 262 Análisis numérico con secuencia de construcción</b></p> <p><b>Fuente:</b> Comunicación con radicado N°. 2023028872-1-000 del 15 de febrero de 2023</p> | | |
| <p>En cuanto a los resultados obtenidos, se establecen:</p> <ul style="list-style-type: none"> <li>- Durante el proceso constructivo se registraron desplazamientos a medida que se activaban cada uno de los llenos de la presa. El desplazamiento máximo es de aproximadamente 80 cm ubicado sobre la cota 360 m.s.n.m. En la zona del muelle, se proyectan desplazamientos del orden de 13 a 20 cm, lo que está de acuerdo con lo proyectado en el modelo para fines de verificación estática.</li> <li>- Posteriormente se realizó el análisis dinámico no lineal tiempo historia, con un desplazamiento máximo de 3,9 m ubicado en el primer talud aguas abajo.</li> <li>- No se observaron zonas con deformaciones excesivas dentro del cuerpo de la presa o pérdida del borde libre.</li> <li>- Aguas arriba no se observaron deformaciones mayores del 5% debido al confinamiento del embalse. Cabe mencionar que el modelo bidimensional exhibe una mayor sollicitación que el modelo tridimensional debido a la falta de confinamiento lateral.</li> <li>- En la zona del muelle, por la inclusión de los 3,5 m de sobre llenos, no se evidenciaron cambios a la estabilidad.</li> </ul> | | |

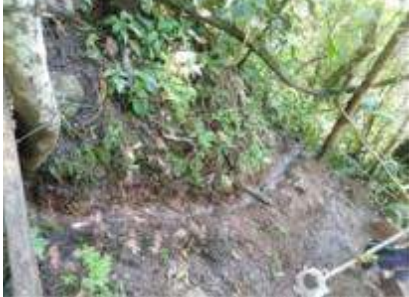
| ACTA 802 del 11 de noviembre de 2022 | | |
|---|---|---|
| <b>Fotografía 104 Retiro de tuberías y adecuación de cauce para flujo libre de la escorrentía superficial que aflora sobre el talud. Septiembre de 2022</b> | | <b>Fotografía 105 Retiro de tuberías y adecuación de cauce para flujo libre de la escorrentía superficial que aflora sobre el talud. Septiembre de 2022</b> |

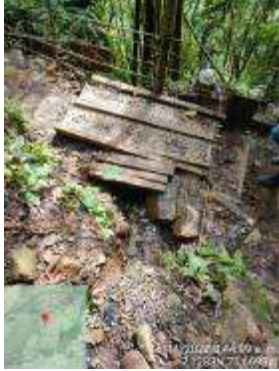
| ACTA 802 del 11 de noviembre de 2022 | | |
|---|---|---|
| <b>Fotografía 106 Plataformas en sendero peatonal para el tránsito de personal sin afectación de la escorrentía superficial que aflora sobre el talud. Noviembre de 2022.</b> | | <b>Fotografía 107 Plataformas en sendero peatonal para el tránsito de personal sin afectación de la escorrentía superficial que aflora sobre el talud. Noviembre de 2022.</b> |

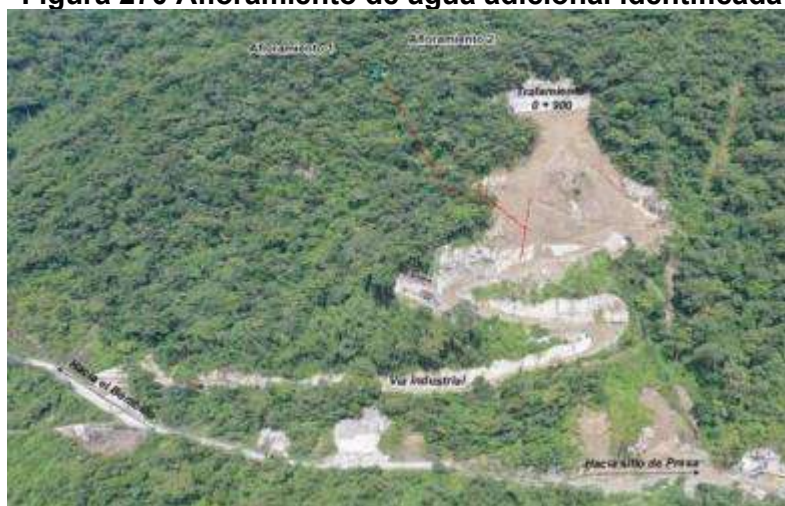
**Figura 270 Afloramiento de agua adicional identificada**

Indicándose dentro de la misiva, “...teniendo en cuenta que posiblemente esta área deberá ser intervenida para efectuar el tratamiento propuesto en la comunicación con número VITAL 3500081101479822085 del 27 de abril de 2022 con el que se busca garantizar la estabilidad del sector...”; los trabajos proyectados consistirán en el encauzamiento de los afloramientos mediante drenes cortos de aproximadamente 3m de longitud, los cuales conducirán el agua hacia las cunetas

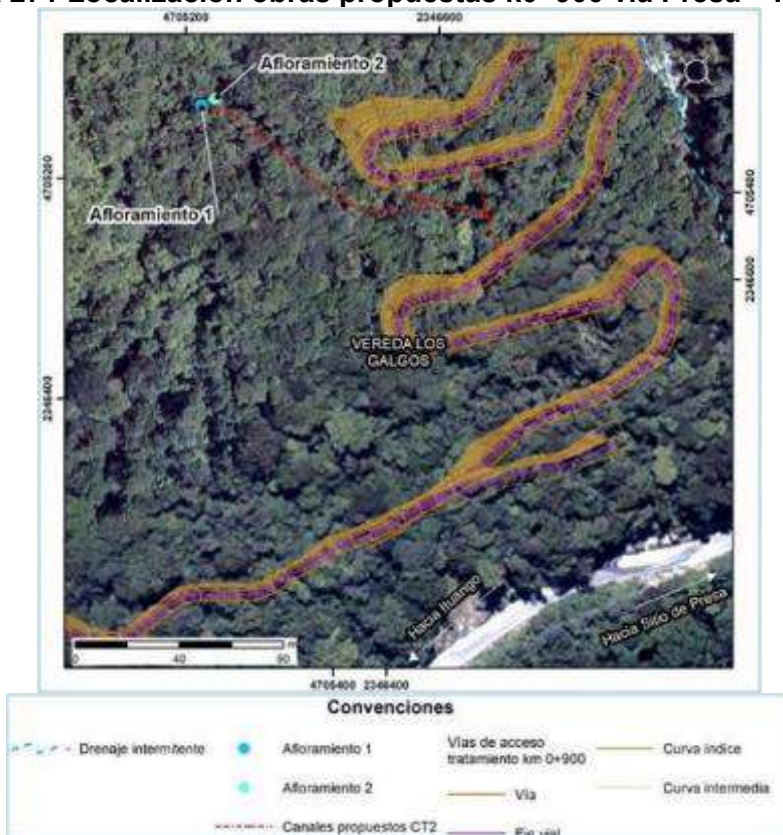
**Figura 271 Localización obras propuestas k0+900 vía Presa – Ituango.**

propuestas a construirse, las cuales estarán conformadas por sacos de suelo – cemento, con conducción final hacia la cuneta vial. Aclarándose que, “...finalmente las alternativas propuestas quedan a criterio del Contratista e Interventoría para que en campo estos evalúen las opciones, según las condiciones que se presenten...”. De manera complementaria, se adjunta una figura esquemática del diseño de la cuneta.

De lo anterior, se hace necesario que el titular lleve a cabo las actividades respectivas debido al mejoramiento de las condiciones de estabilidad del área del K0+900, y el adecuado manejo y conducción de afloramientos de agua superficial en la zona, buscando proteger y evitar afectaciones directas sobre las mismas.

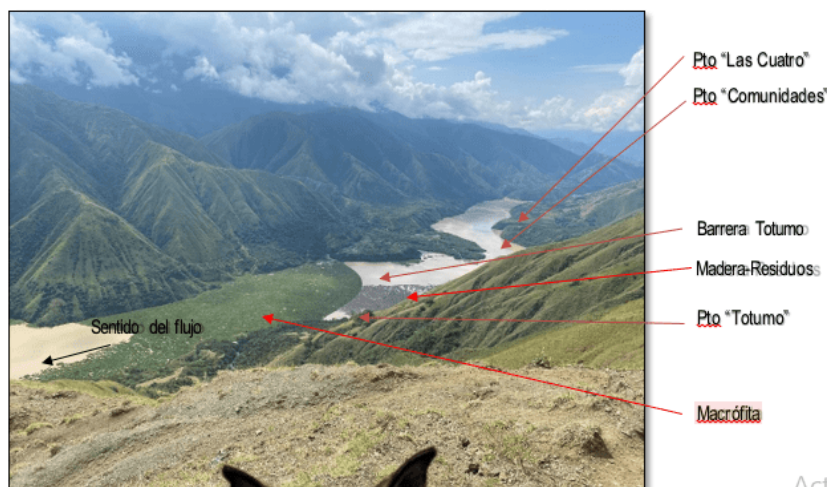
Ilustración 2 Sector Bocas de Niquia con presencia de madera restringiendo el acceso a Puerto Totumo. 2022

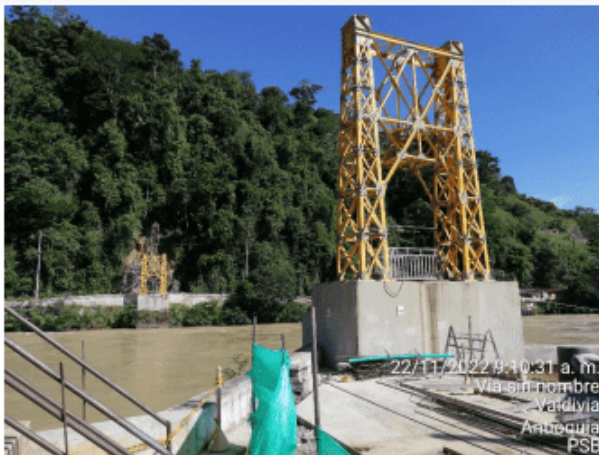
**Figura 282 Obras construcción Puente Simón Bolívar**

Imagen 1 Construcción de apoyos intermedios – eje 2 y 3 – montaje de torres metálicas

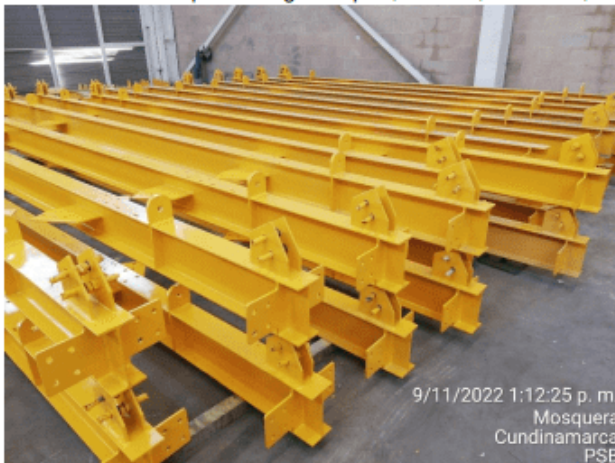
- En los talleres se encuentra fabricado la totalidad de los elementos metálicos de la estructura del puente: vigas de piso, cerchas, mordazas, cabezales

Imagen 2 Vigas transversales del piso

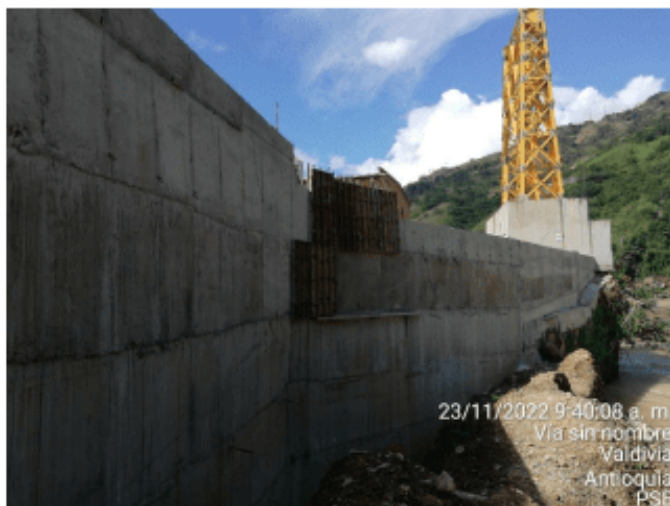
**Figura 283 Obras construcción Puente Simón Bolívar**

Imagen 5 Construcción muro de protección

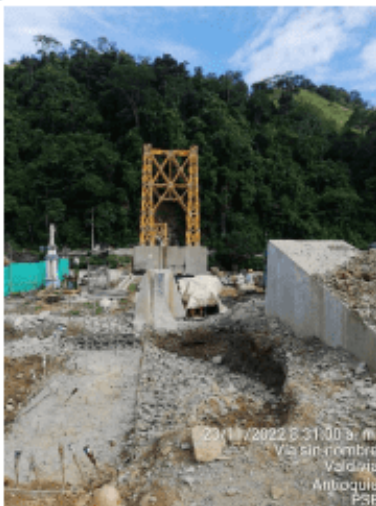
- Se finalizó la construcción parcial de los anclajes del eje 4 en la margen derecha del puente

Imagen 6 Anclajes eje 4

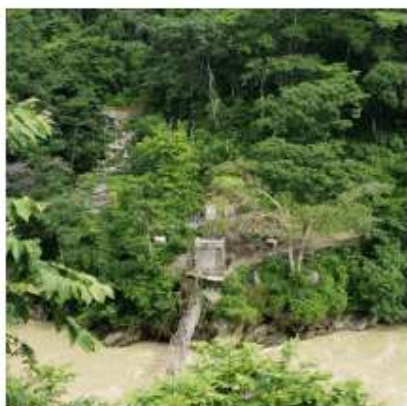
**Figura 284 Obras construcción Puente Palestina**

Puente Palestina. Vista margen derecha río Cauca. Pantalla principal y dados terminados

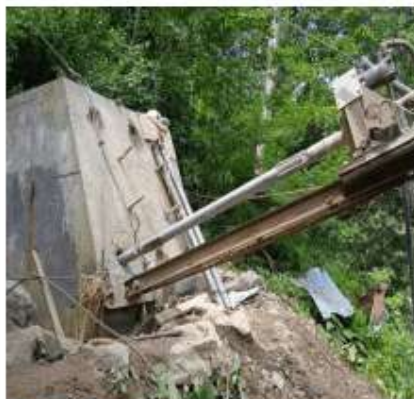
Puente Palestina: margen izquierdo río Cauca. Perforación de dados para instalación de anclajes

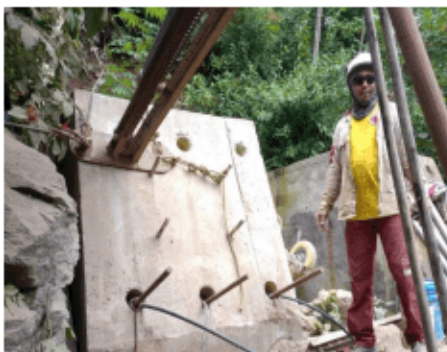
Puente Palestina. Perforación de dados de anclajes e instalación de anclajes

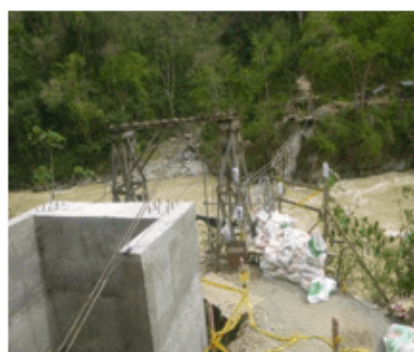
Puente Palestina. Vista pantalla (Estribo) margen derecha terminado

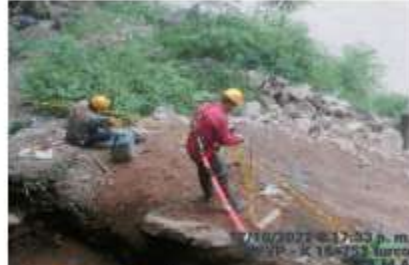
| ACTA 802 del 11 de noviembre de 2022 | | |
|---|---|---|
| <div> <div> <p>Puente Turcó: Nivelación excavación dado margen izquierda río cauca</p> </div> <div> <p>Puente Turcó: Trabajos margen izquierda río cauca</p> </div> </div> | | |

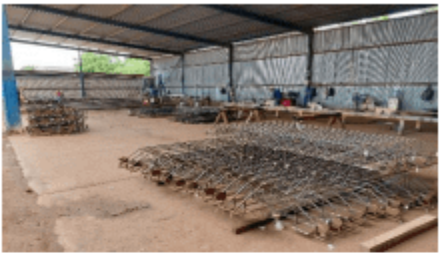
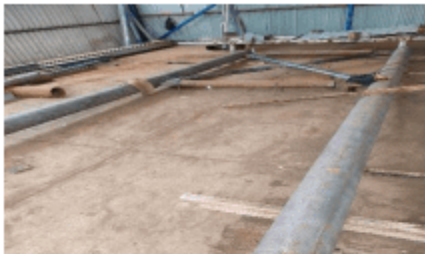
| ACTA 802 del 11 de noviembre de 2022 | | |
|---|---|---|
| <p>Fabricación de estructura metálica:</p> <div> <div> <p>Fabricación de cerchas</p> </div> <div> <p>Fabricación de Torres</p> </div> </div> | | |

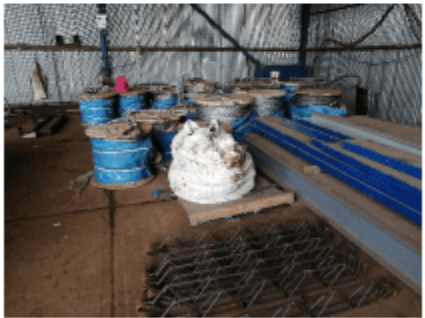
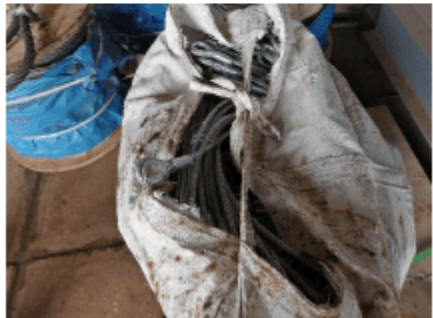
| ACTA 802 del 11 de noviembre de 2022 | | |
|---|---|---|
| <div> <div> <p>Cables</p> </div> <div> <p>Pendolones</p> </div> </div> | | |

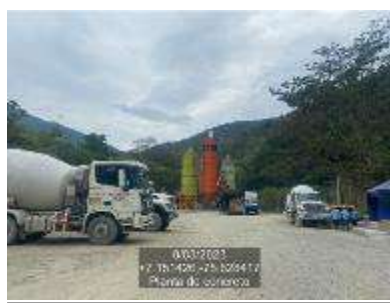
**Fotografía 108 Planta el retoño**

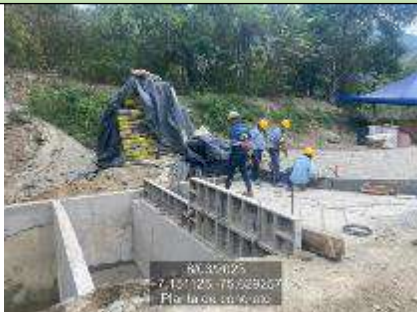
**Fotografía 109 Planta construcción del sistema de recirculación de agua residual no doméstica**

Se pudo identificar que al interior de la zona de la planta de concretos El Retoño se encontraba en construcción el sistema de recirculación de aguas residuales no domésticas, que es la estructura pertinente para la correcta gestión y manejo de los residuos líquidos provenientes de esta actividad, con estructuras temporales para su disposición y secado.

Teniendo en cuenta la actividad, se observa que la planta de concreto El Retoño para su funcionamiento debía contar con un sistema de recirculación, que al momento de la visita de control y seguimiento ambiental estaba en proceso constructivo, se observaban deficiencias en los sitios de almacenamiento de materias primas por que no todos se instalaron en áreas con superficies duras y con cubierta, no se contaba con cunetas perimetrales o estaba cubiertos por concreto o superficie asfáltica, tal como lo evidencian las fotografías anteriores, por lo cual se requiere:

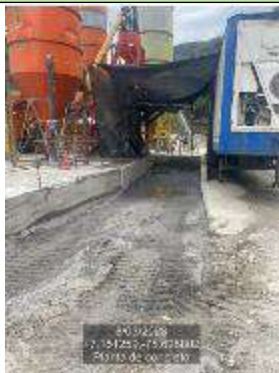
**Fotografía 110 Planta el retoño sitio de cargue de mixer**

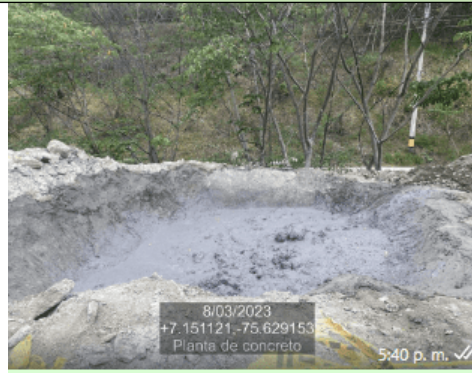
**Fotografía 111 Planta el retoño manejo de residuos**
