| | <b>ACTA REUNIÓN DE CONTROL Y SEGUIMIENTO AMBIENTAL</b> | Fecha: | 21-04-2022 |

**ACTA No. 900 del 2023**

**PROYECTO DENOMINADO** *“Plan de Manejo Ambiental para los Campos Toldado, Quimbaya, Ortega, Pacandé y Toy del área Ortega - Tetuán”*

**EXPEDIENTE: LAM2344**

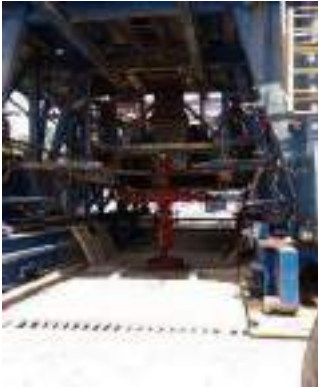
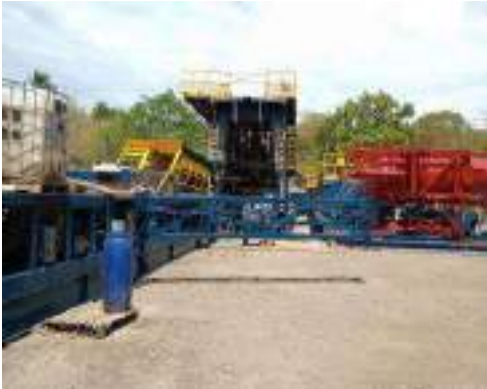
| <p><b>Fotografía No. 32</b><br/><b>Fecha:</b> 25-08-2023<br/><b>Lugar:</b> Pozo Alivio<br/><b>Observación:</b> Equipos instalados en el pozo de alivio, debido a su reciente intervención para el cambio de la bomba del pozo</p> | <p><b>Fotografía No. 33</b><br/><b>Fecha:</b> 25-08-2023<br/><b>Lugar:</b> Pozo Alivio<br/><b>Observación:</b> Equipos instalados en el pozo de alivio, debido a su reciente intervención para el cambio de la bomba del pozo</p> |

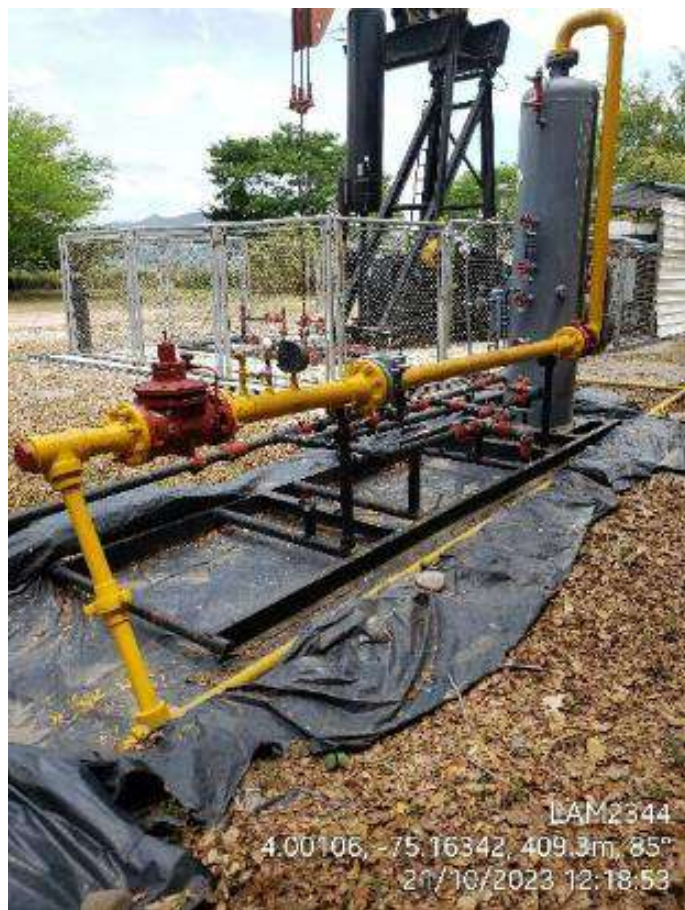
**Fotografía 223.** Pacandé 1. Nótese el cerramiento del pozo sin letrero informativo (señalización) acerca de que pozo corresponde. Coordenadas Origen Único Nacional – E: 4759888 N: 2000428.

Durante la visita de seguimiento realizada entre el 18 y el 22 de octubre de 2023, se llevaron a cabo verificaciones en las locaciones de los pozos Toldado 4 (pozo de alivio), Ortega sur 1 y Pacandé 1. En el momento de la verificación, se notó que el pozo de alivio carecía de señalización (Fotografía 222). Respecto al pozo Ortega sur 1, se observó un letrero que indicaba el nombre del pozo (Fotografía 1). En cuanto al pozo Pacandé 1, durante la verificación no se identificó ningún letrero o señalización que indicara el nombre del pozo (Fotografías 223 y 224).

- a. Instalar señalización informativa para identificar el pozo Pacandé 1.

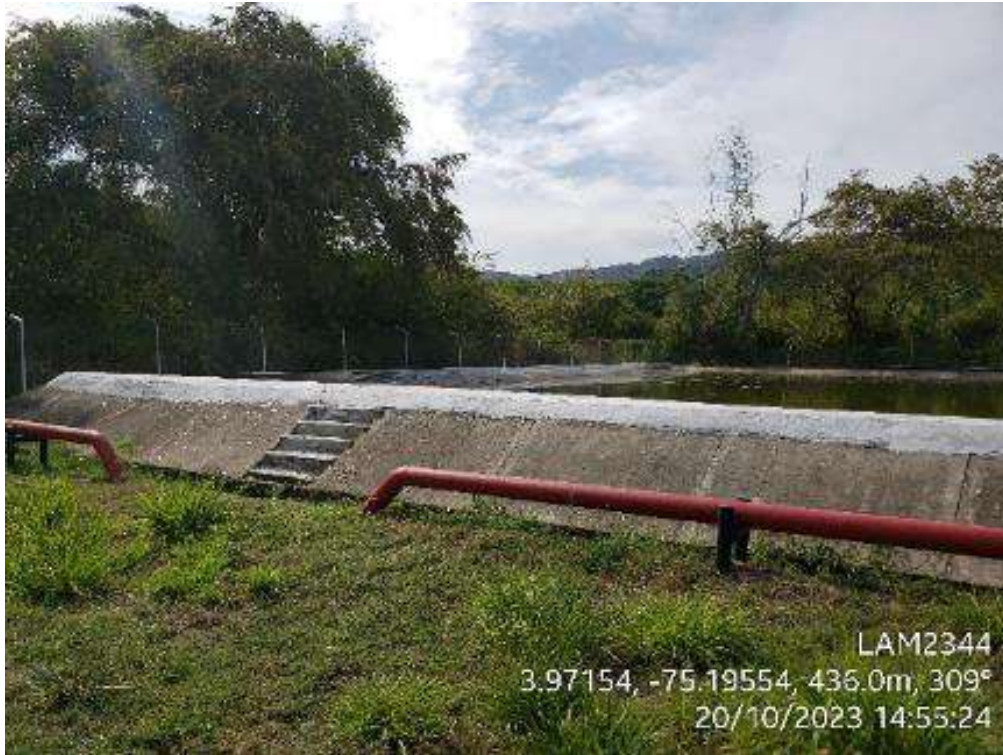
**Fotografía 235.** Estación Santa Rita. Nótese la ausencia de señalización en el área de la piscina contra incendios. Coordenadas Origen Único Nacional – E: 4756307 N: 1997179.

En cuanto a las observaciones realizadas durante la visita de seguimiento, en la batería Santa Rita no se evidenció la instalación de señalización en el área de la piscina contra incendios (Fotografías 235 y 236), ni del área de la Tea (Fotografía 237), así como tampoco del área del cargadero de crudo (Fotografía 238).

**Numeral 2, Literal b, subnumeral ii:** Durante la visita de seguimiento realizada entre el 18 y el 22 de octubre de 2023, se verificó el estado estructural de la piscina contraincendios de la batería Santa Rita. Las paredes y juntas de la piscina se observaron reparadas (Fotografías 235 y 236).

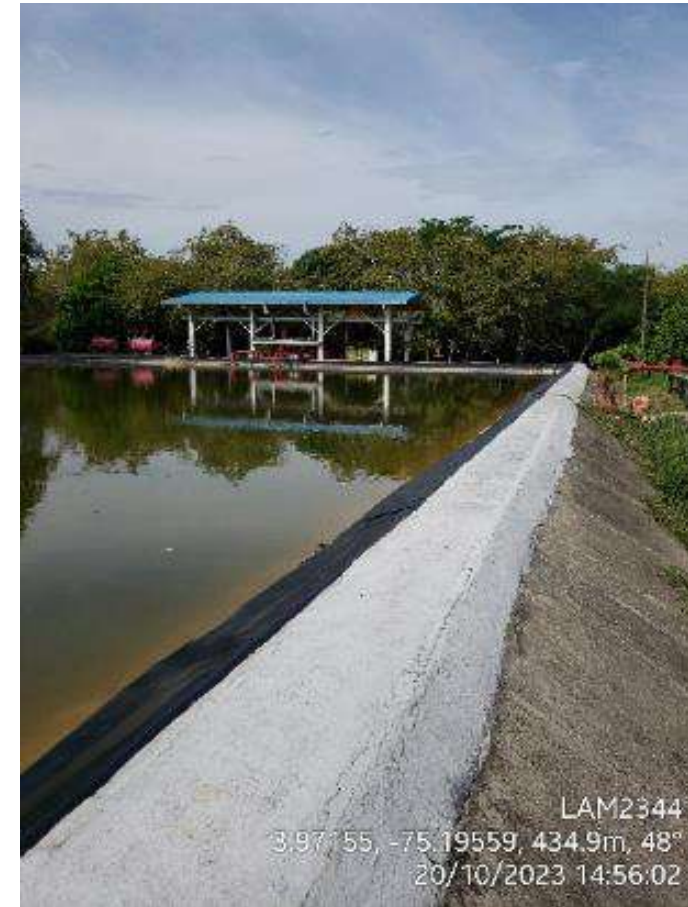
**Fotografía 236.** Estación Santa Rita. Nótese la ausencia de señalización en el área de la piscina contra incendios. Coordenadas Origen Único Nacional – E: 4756299 N: 1997180.

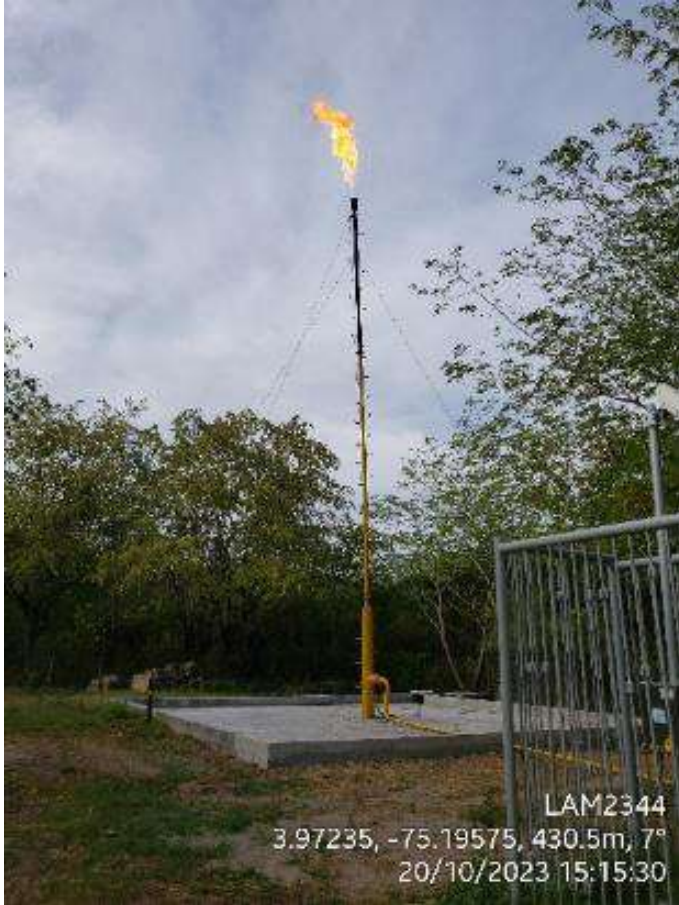
**Fotografía 237.** Estación Santa Rita. Nótese la ausencia de señalización en el área de la Tea. Coordenadas Origen Único Nacional – E: 4756291 N: 1997264.

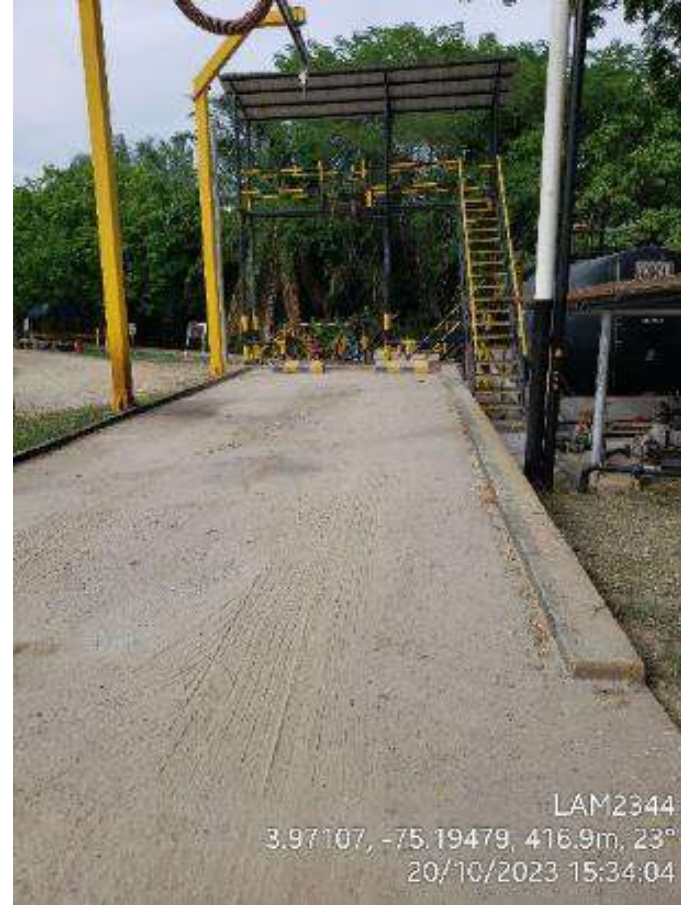
**Fotografía 238.** Estación Santa Rita. Área del cargadero de crudo sin señalización informativo del sitio. Coordenadas Origen Único Nacional – E: 4756400 N: 1997127.

**Numeral 3, Literal b, subnumeral i:** Durante la visita de seguimiento realizada entre el 18 y el 22 de octubre de 2023, se corroboró lo indicado por la sociedad, el área de cargadero de crudo en la estación Santa Rita cuenta con dique y piso en placa de concreto con desnivel hacia la parte posterior del cargadero, además cuenta con descole conectado a una trampa de grasas y al dique del tanque de aguas industriales ubicado junto al área (Fotografías 238 y 258).

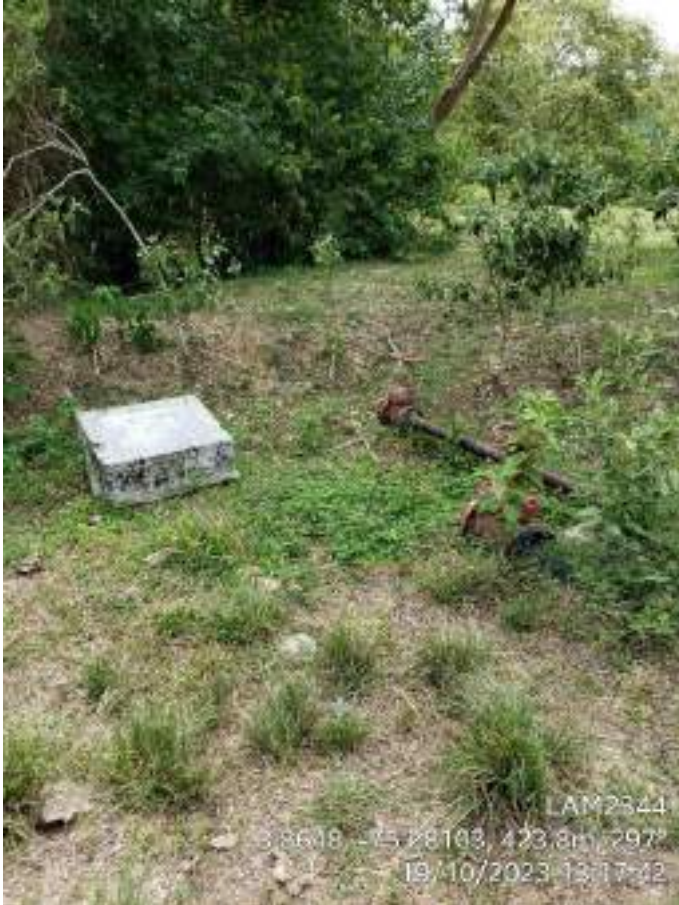
**Fotografía 247.**  
Plataforma Toldado 2.  
Nótese la existencia de  
estructuras de antiguas  
líneas de flujo sin  
desmantelar.  
Coordenadas Origen  
Único Nacional – E:  
4746786 N: 1985404.

**Pozo Toldado 2:** En esta antigua locación aún se conservan estructuras de antiguas líneas de flujo, que se encuentran enterradas y en desuso (Fotografía 247).

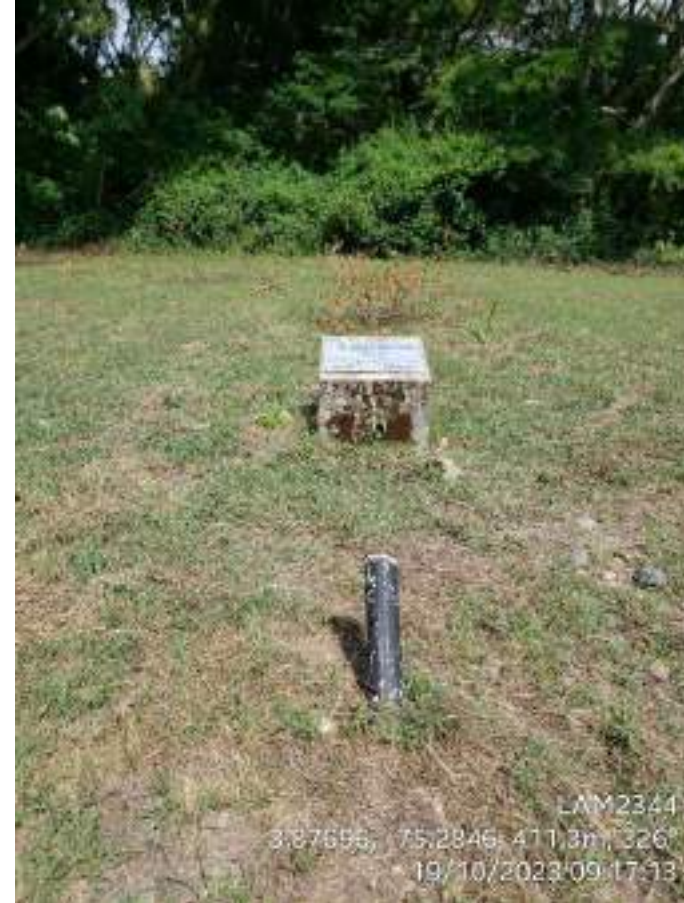
**Fotografía 242.** Pozo Toldado  
7. Nótese aún la existencia de  
la tubería de la antigua línea de  
flujo en la plataforma del pozo.  
Coordenadas Origen Único  
Nacional – E: 4746396 N:  
1986754.

**Toldado 7:** En esta antigua locación aún se conserva una antigua línea de flujo, que se encuentra enterrada y en desuso (Fotografía 242).

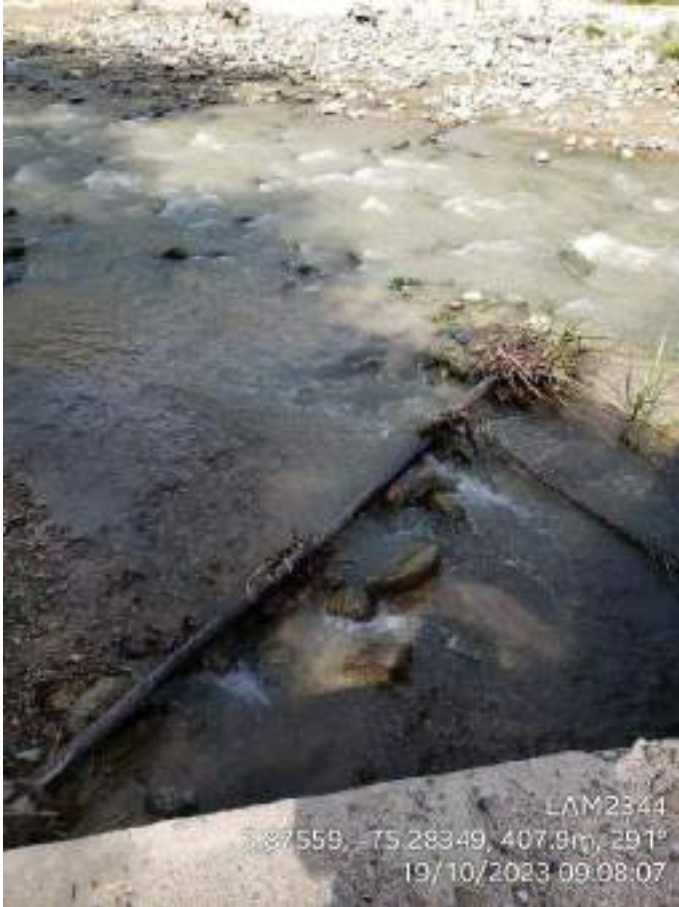
**Fotografía 243.** Cruce subfluvial del río Peralonso. Nótese la existencia de tubería de líneas de flujo abandonadas sobre el cauce del río. Coordenadas Origen Único Nacional – E: 4746506 N: 1986596.

**Cruce subfluvial del río Peralonso:** Sobre el cauce activo de este río, aún se encuentran las tuberías abandonadas de líneas de flujo en desuso (Fotografías 243 a 246).

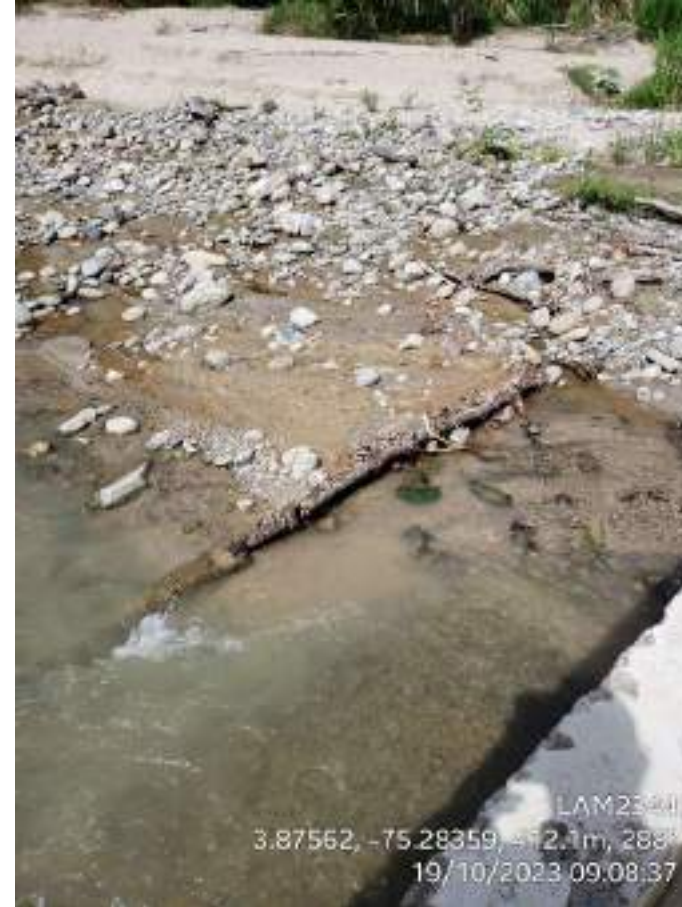
**Fotografía 244.** Cruce subfluvial del río Peralonso. Nótese la existencia de tubería de líneas de flujo abandonadas sobre el cauce del río. Coordenadas Origen Único Nacional – E: 4746498 N: 1986605.

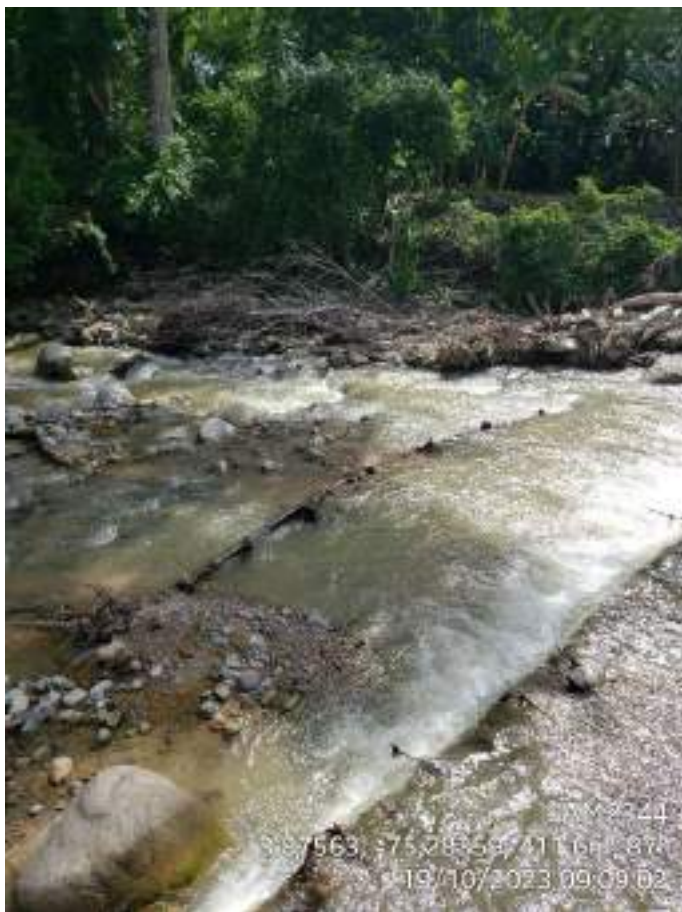
**Fotografía 245.** Cruce subfluvial del río Peralonso. Nótese la existencia de tubería de líneas de flujo abandonadas sobre el cauce del río. Coordenadas Origen Único Nacional – E: 4746495 N: 1986616.

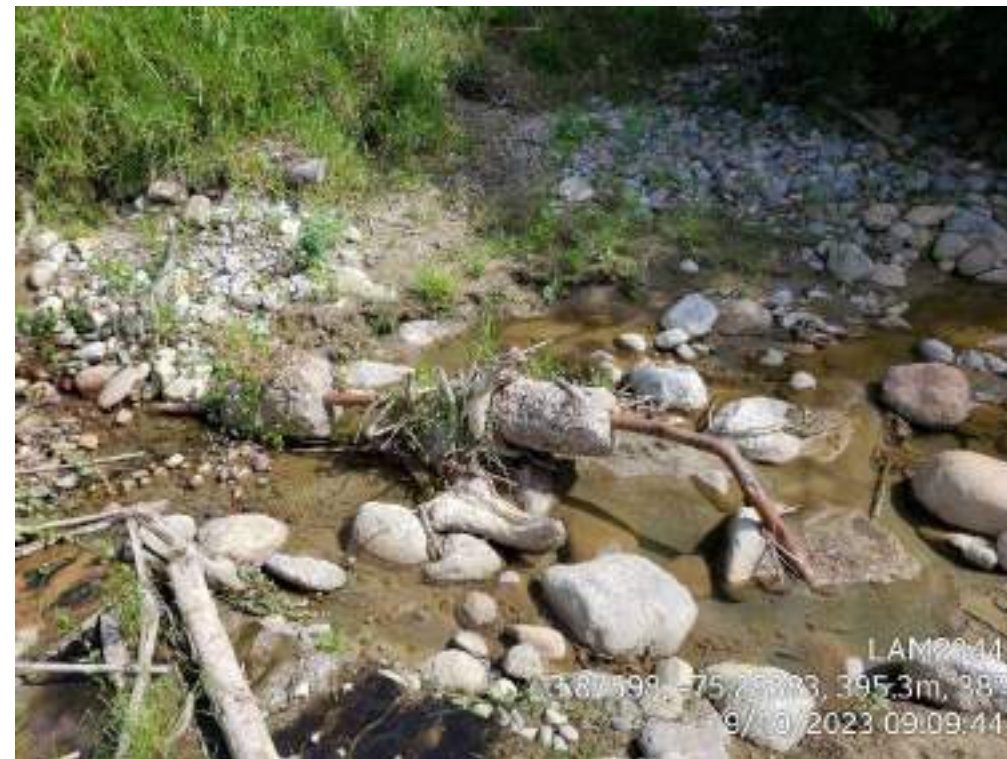
**Fotografía 246.** Cruce subfluvial del río Peralonso. Nótese la existencia de tubería de líneas de flujo abandonadas sobre el cauce del río. Coordenadas Origen Único Nacional – E: 4746479 N: 1986631.

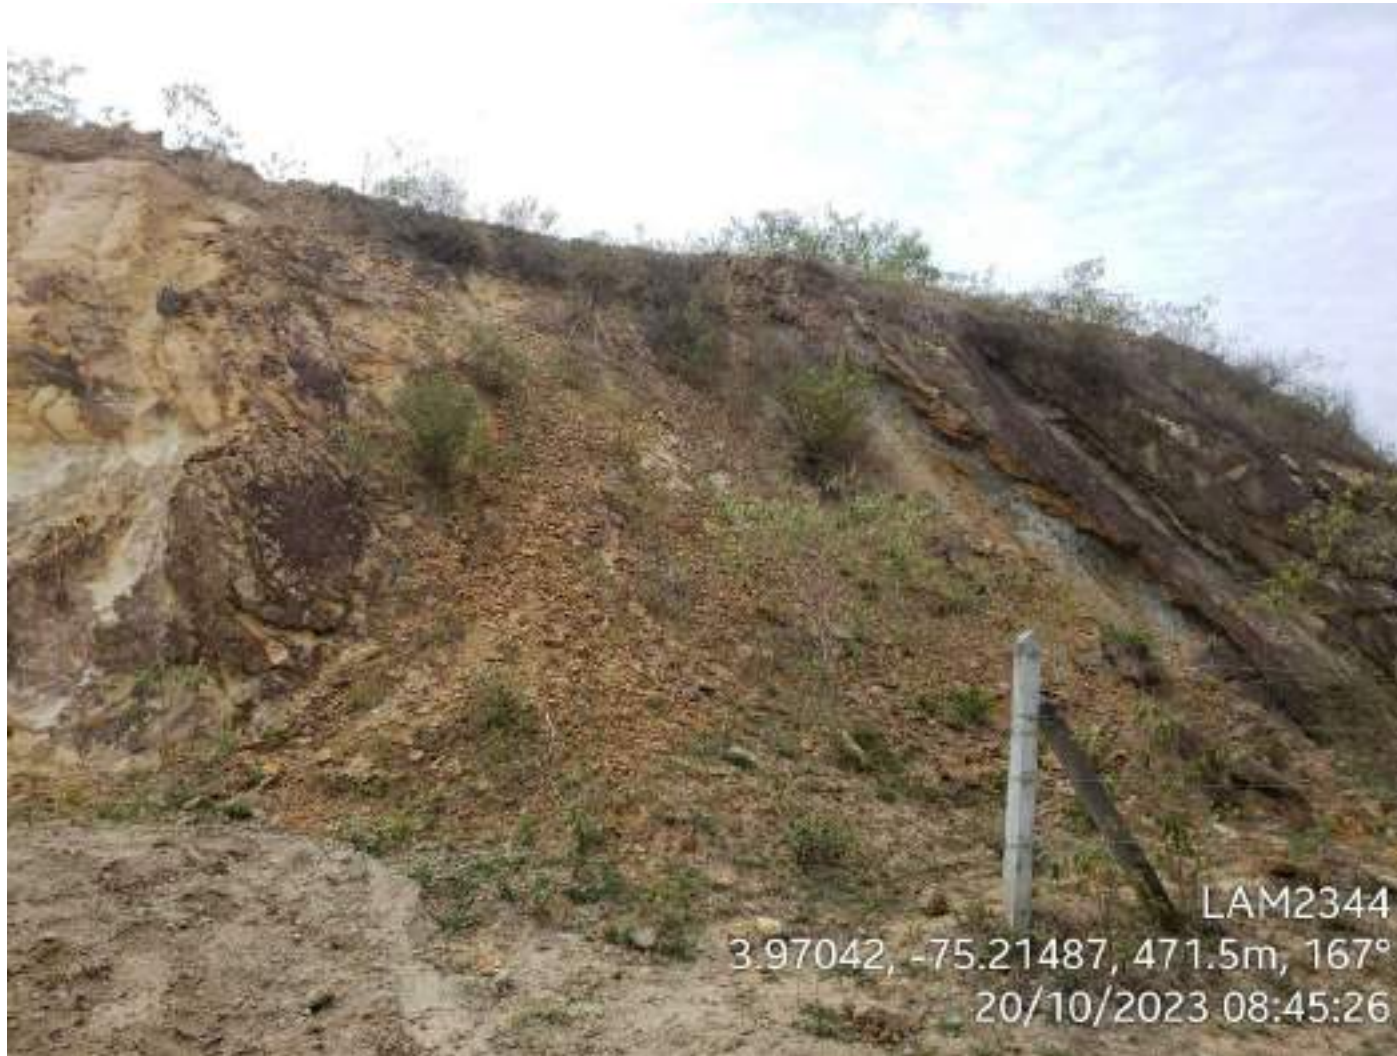
**Fotografía 77.** Vía de acceso plataforma Don Pedro CPI. Talud de corte con desprendimiento de material. Nótese la acumulación de fragmentos de roca y sedimentos en la pata del talud. Coordenadas Origen Único Nacional – E: 4754170 N: 1997062.

Dicho lo anterior, es relevante mencionar que los taludes de la vía de acceso están predispuestos a la pérdida de suelo, dado que no cuenta con protección vegetal, la pendiente del terreno es de moderadamente inclinada a fuertemente escarpada, la litología predominante es de textura limosa que es más fácilmente erosionable y se encuentra en una zona de falla.

En una primera apreciación, se presenta la observación realizada durante la visita de seguimiento llevada a cabo entre el 18 y el 22 de octubre de 2023. Durante la verificación en campo, se constató que los taludes de la vía de acceso al pozo Don Pedro Norte CPI continúan sin recibir atención, evidenciándose la persistencia de procesos erosivos que han provocado la pérdida de material en la superficie de dichos taludes (Fotografías 77, 78 y 79).

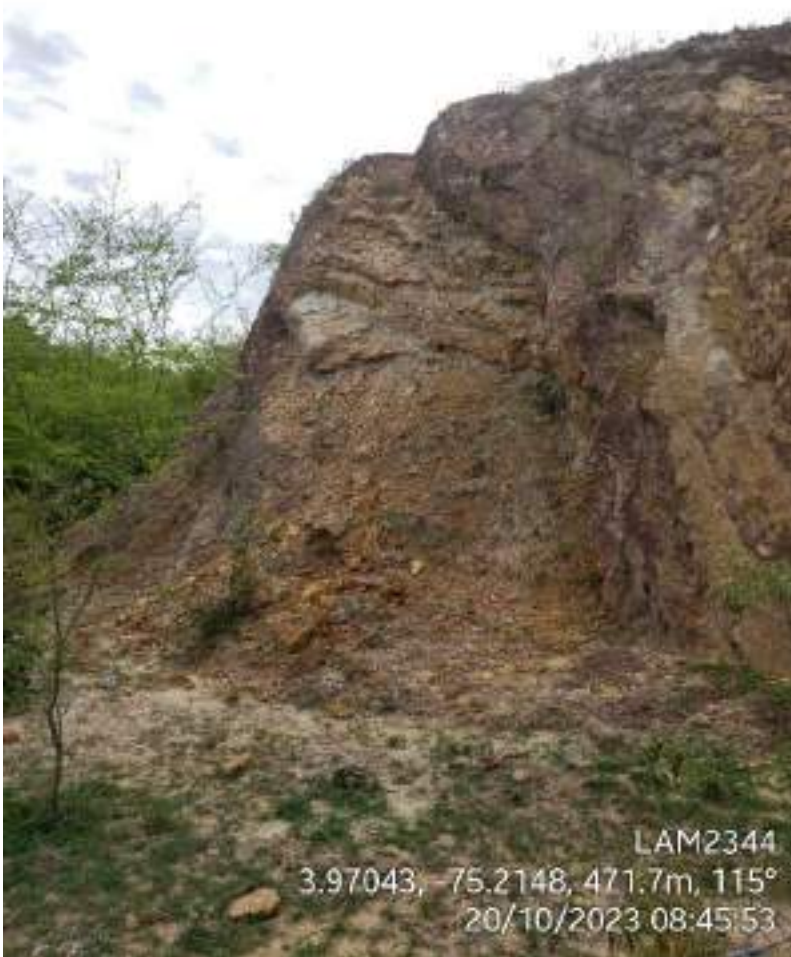
**Fotografía 78.** Vía de acceso plataforma Don Pedro CPI. Talud de corte con desprendimiento de material. Nótese la acumulación de fragmentos de roca y sedimentos en la pata del talud. Coordenadas Origen Único Nacional – E: 4754177 N: 1997064.

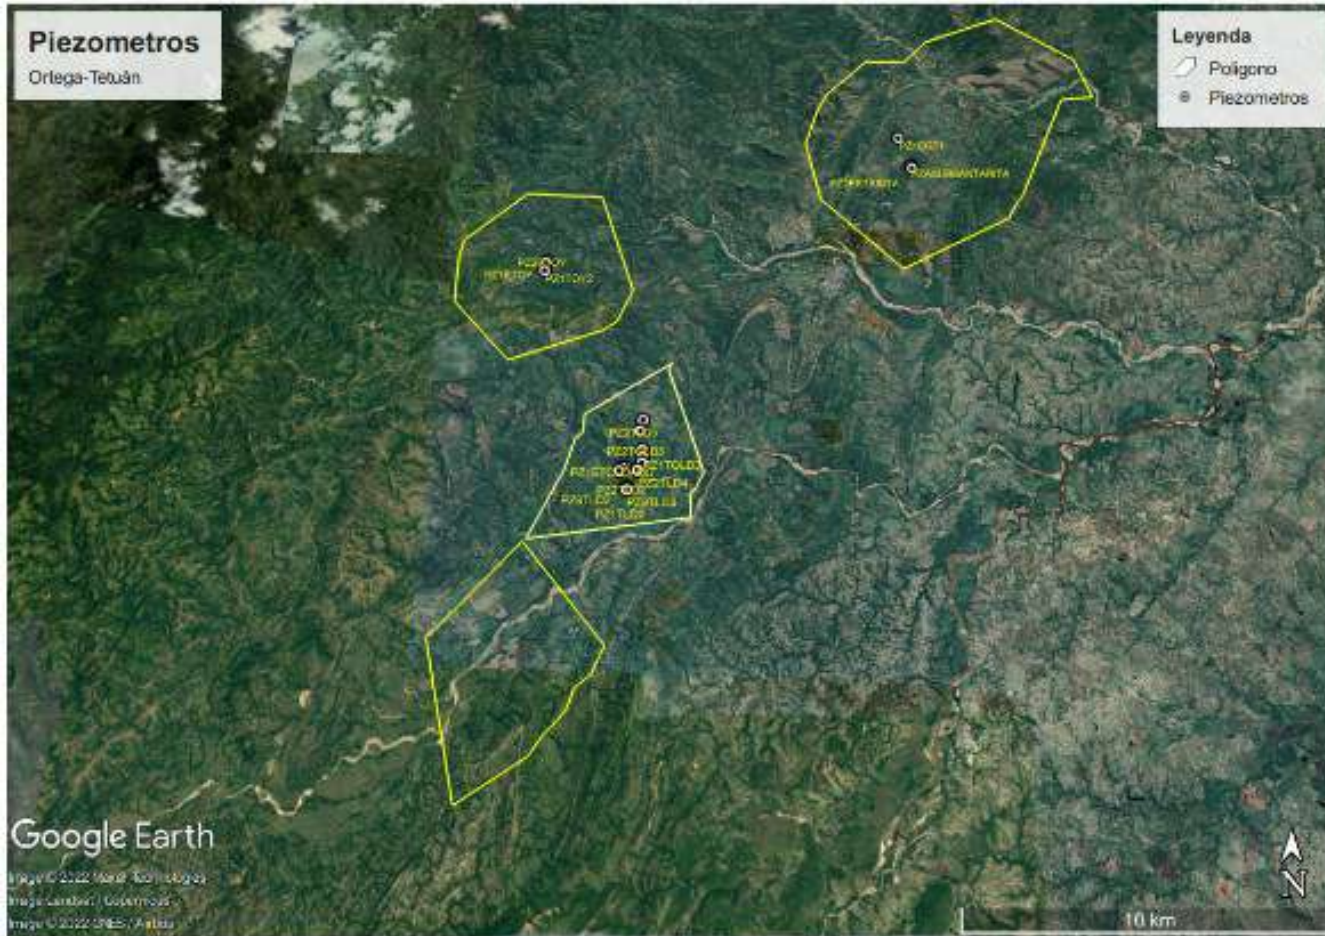
Como se puede apreciar, la imagen no es suficientemente detallada como para poder identificar claramente cuál es la localización de cada uno de los piezómetros en las respectivas estaciones.

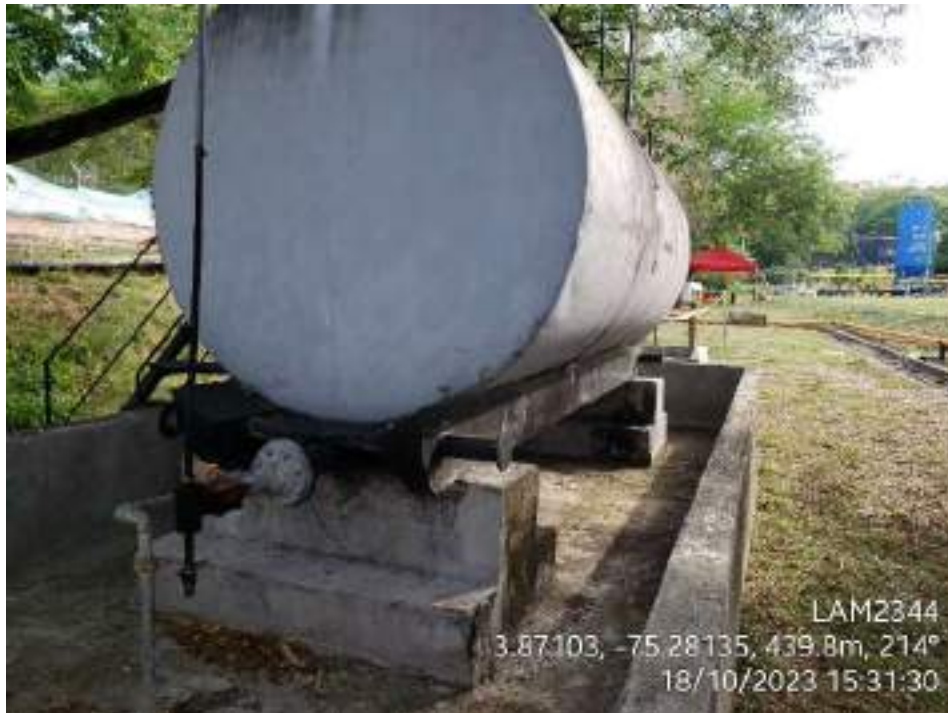
- **Tanque de almacenamiento de ACPM:** Acorde con la placa de aforo del tanque, este tiene una capacidad de almacenamiento de 4028.26 galones (Fotografía 43).

Dimensiones del dique: Largo= 7.86 m, Ancho= 2.84 m y Alto= 0.64 m para un volumen de contención de 14.286 m<sup>3</sup> es decir 3773.96 galones.

**Fotografía 34.** Estación Toldado. Tanque de almacenamiento de ACPM utilizado para alimentar los moto-generadores de energía eléctrica. Nótese que cuenta con dique perimetral y piso en concreto. Coordenadas Origen Único Nacional – E: 4746749 N: 1986091.

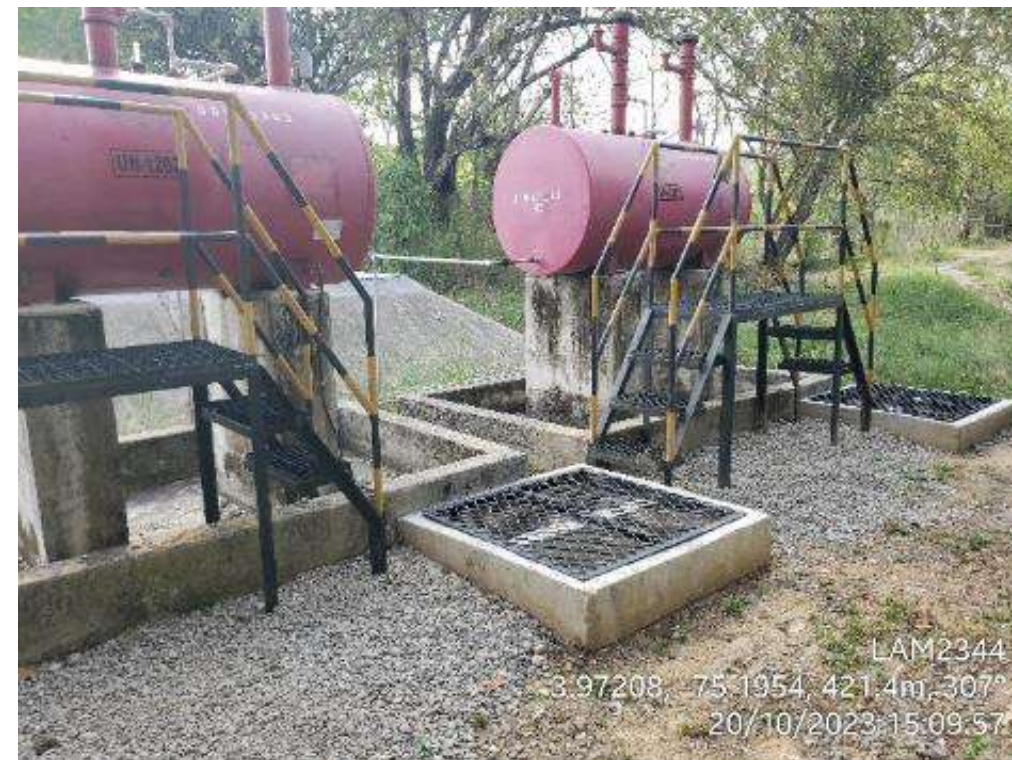
**Fotografía 39.** Estación Santa Rita. Tanques de almacenamiento de ACPM, cuyo combustible es utilizado para alimentar las motobombas del sistema contraincendios de la batería. Nótese los tanques ubicados dentro de piso y dique en concreto con trampa de grasas. Coordenadas Origen Único Nacional – E: 4756331 N: 1997231.

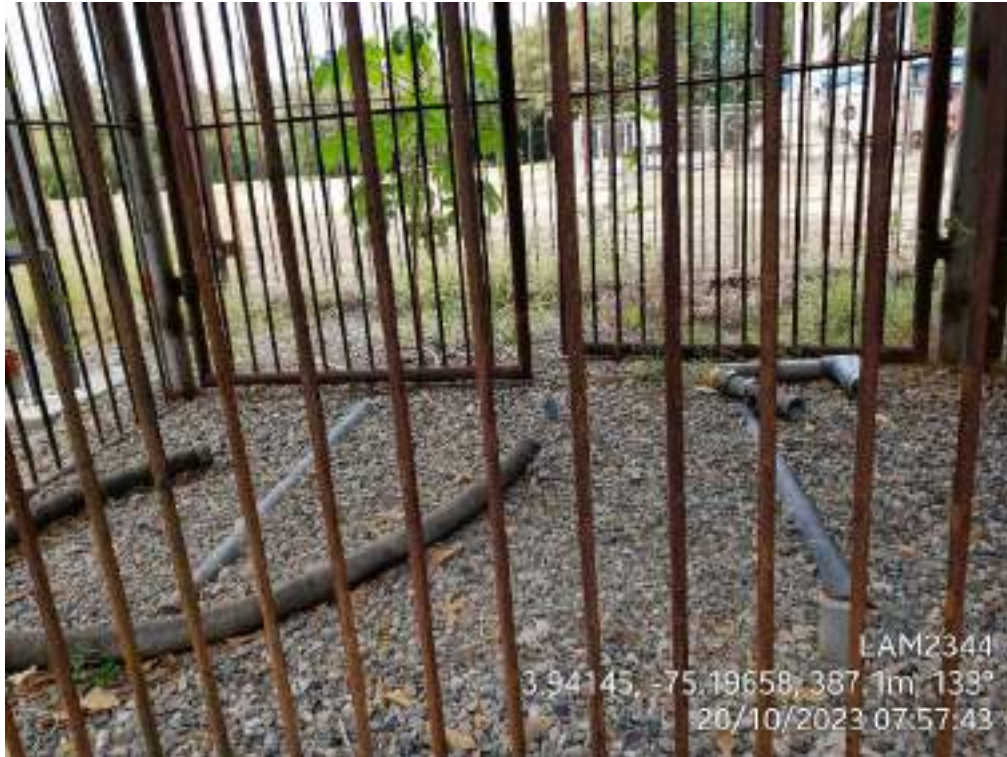
c. Plataforma Ortega Sur 1: Mangueras y tubería abandonada sobre el suelo de la antigua caseta de equipos eléctricos, coordenadas Origen Único Nacional – E: 4756190 N: 1993844 y E: 4756193 N: 1993842.

**Fotografía 161.** Plataforma Ortega Sur 1. Antigua caseta de equipos eléctricos. Nótese la presencia de manguera y tubería abandonada sobre el suelo. Coordenadas Origen Único Nacional – E: 4756190 N: 1993844.

**Plataforma Ortega Sur 1:** En la antigua caseta de equipos eléctricos se encontró manguera y tubería abandonada sobre el suelo (Fotografías 161 y 162).

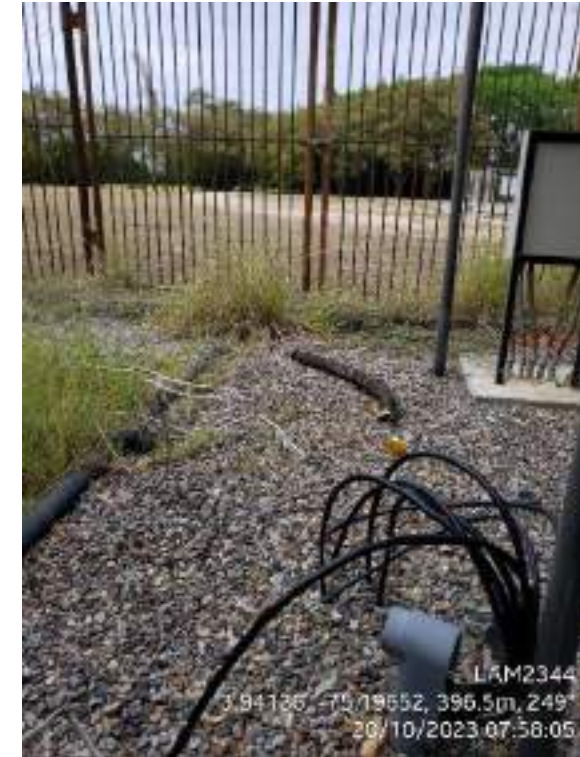
**Fotografía 162.** Plataforma Ortega Sur 1. Antigua caseta de equipos eléctricos. Nótese la presencia de manguera y tubería metálica abandonada sobre el suelo. Coordenadas Origen Único Nacional – E: 4756193 N: 1993842.

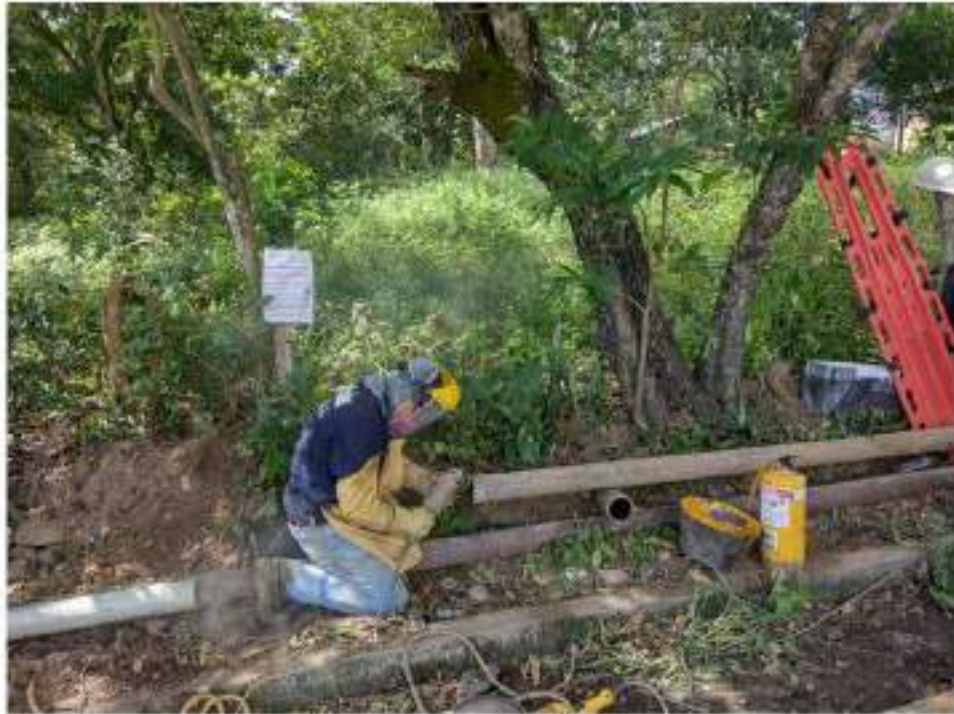
FOTOGRAFÍA N°: 05

Tramo de la línea del pozo de alivio.

LUGAR: línea flujo pozo toldado alivio.

OBSERVACIONES: REPOSICION DE LINEAS

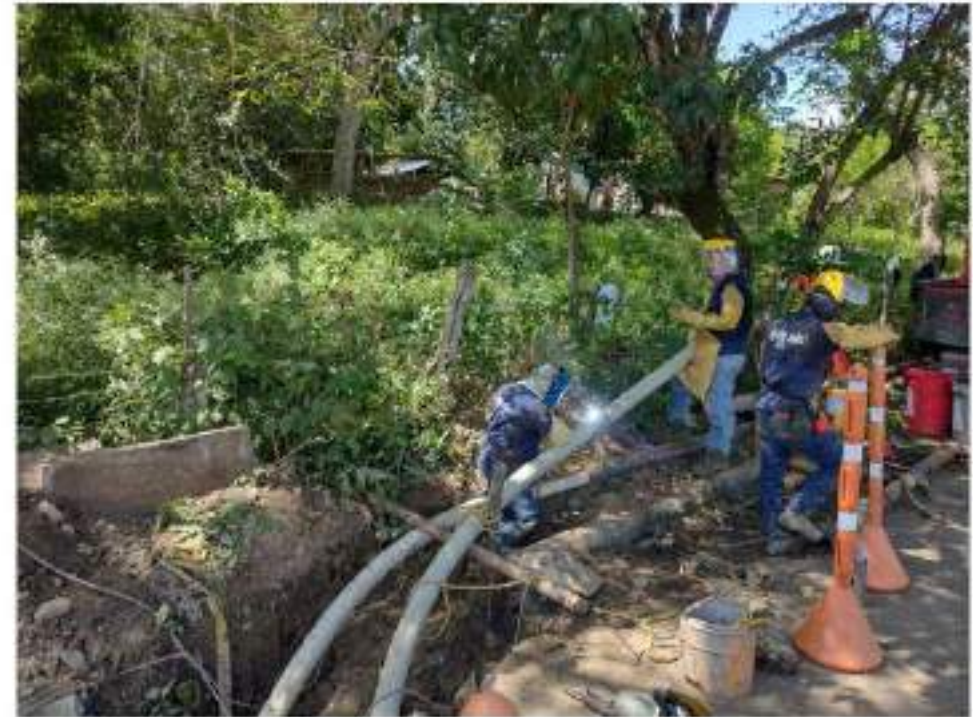
FOTOGRAFÍA N°: 06

OBSERVACIONES: REPOSICION DE LINEAS

Tramo levantado en el cruce de la quebrada Chimache.

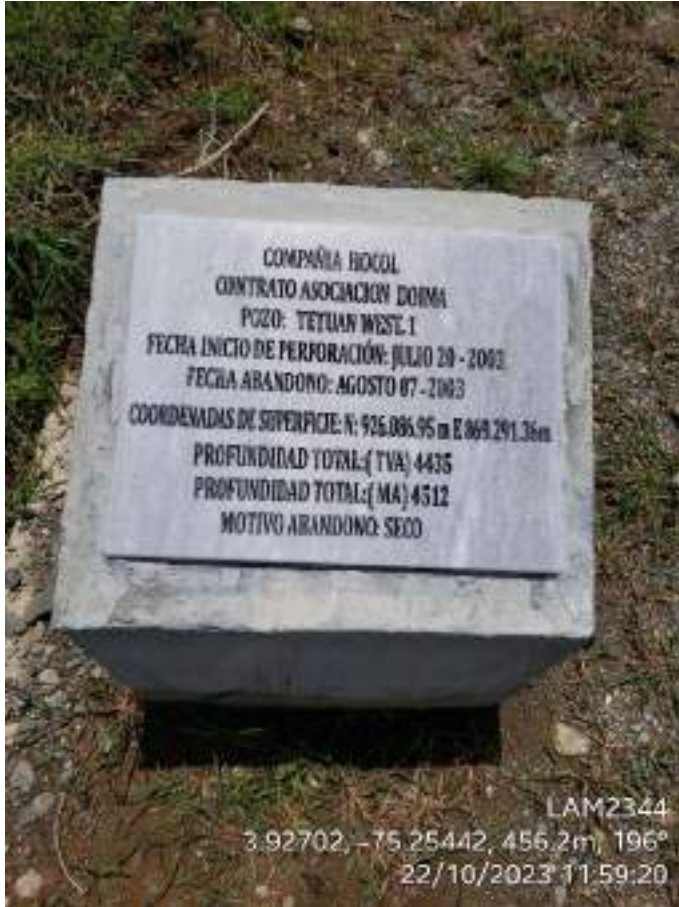
**Fotografía 188.** Plataforma Tetuán West. Nótese la existencia de la placa de abandono del pozo. Coordenadas Origen Único Nacional – E: 4749763 N: 1992272.

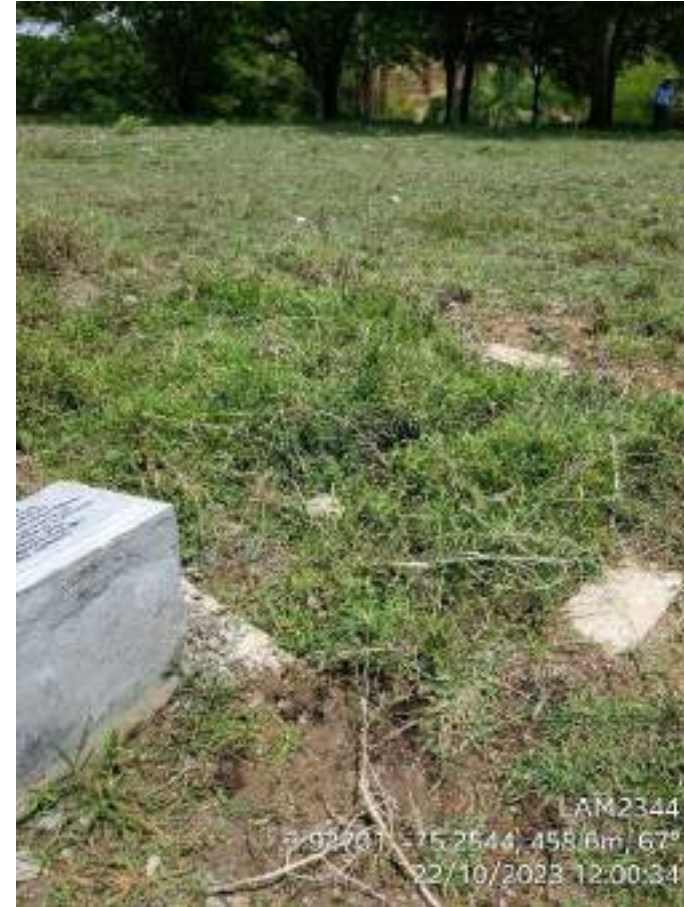
**Fotografía 189.** Plataforma Tetuán West. Nótese junto a la placa de abandono la existencia de una estructura en concreto sin dismantelar. Coordenadas Origen Único Nacional – E: 4749762 N: 1992270.

Durante la visita de seguimiento ejecutada entre el 18 y el 22 de octubre de 2023, se verificó el área de la plataforma Tetuán West, al momento de la observación la superficie del área se encontró revegetalizada, también se evidenció la presencia de canales en saco suelo cemento para el control de la escorrentía y la existencia de la placa de abandono del pozo (Fotografías 186 a 188). Por otra parte, se identificó junto a la placa de abandono la existencia de una estructura en concreto, aparentemente el contrapozo que no ha sido desmantelado (Fotografía 189).

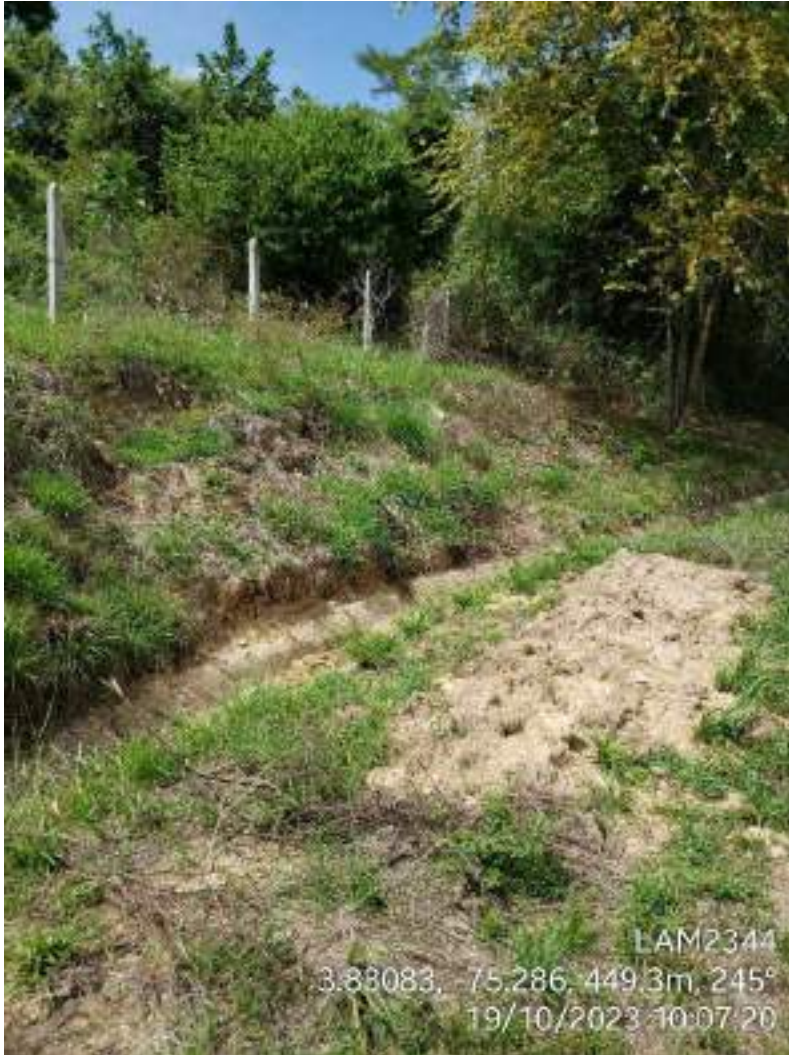
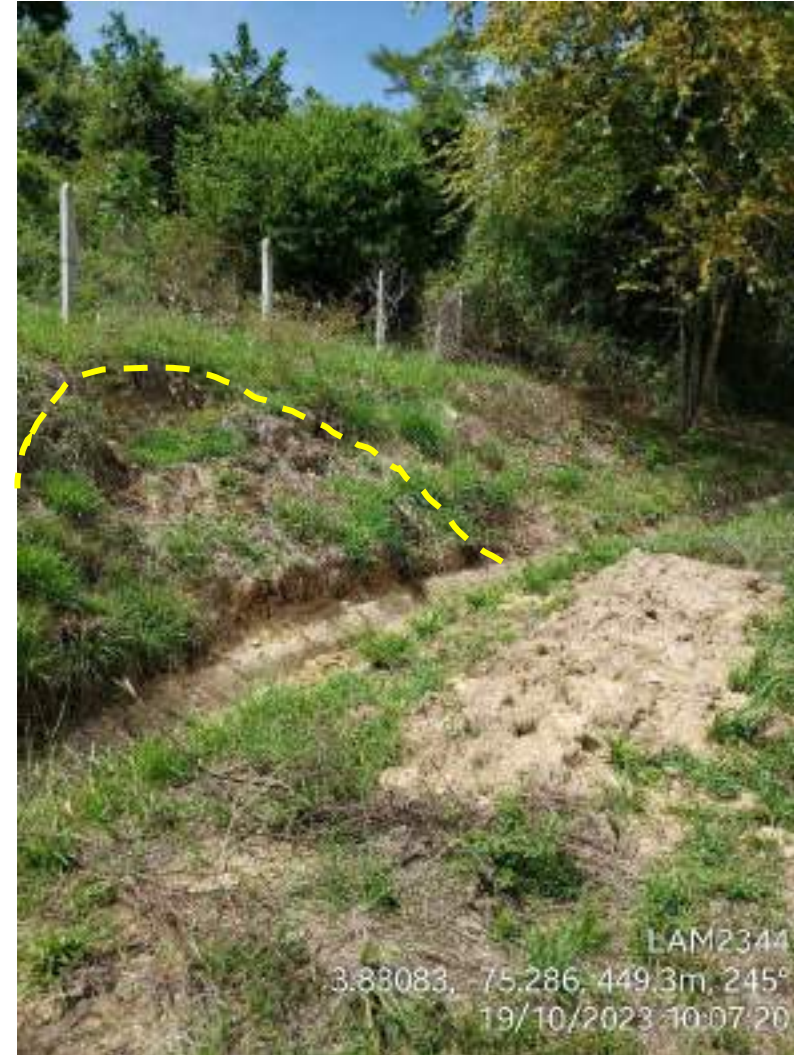
**Masa de material  
proveniente del  
talud acumulado a  
la pata.**

Aplicar medidas de manejo para reconformar y estabilizar el talud de corte localizado al costado Sur de la plataforma Toldado 11, en la coordenada Origen Único Nacional – E: 4746232 N: 1987173.

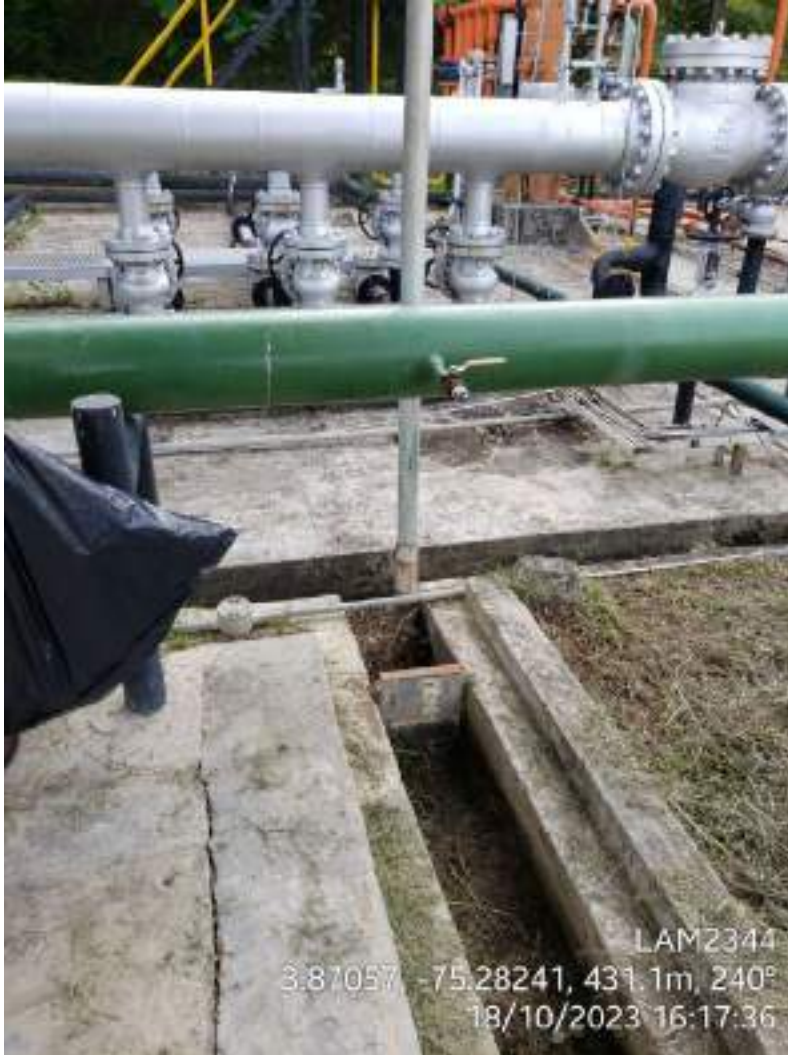
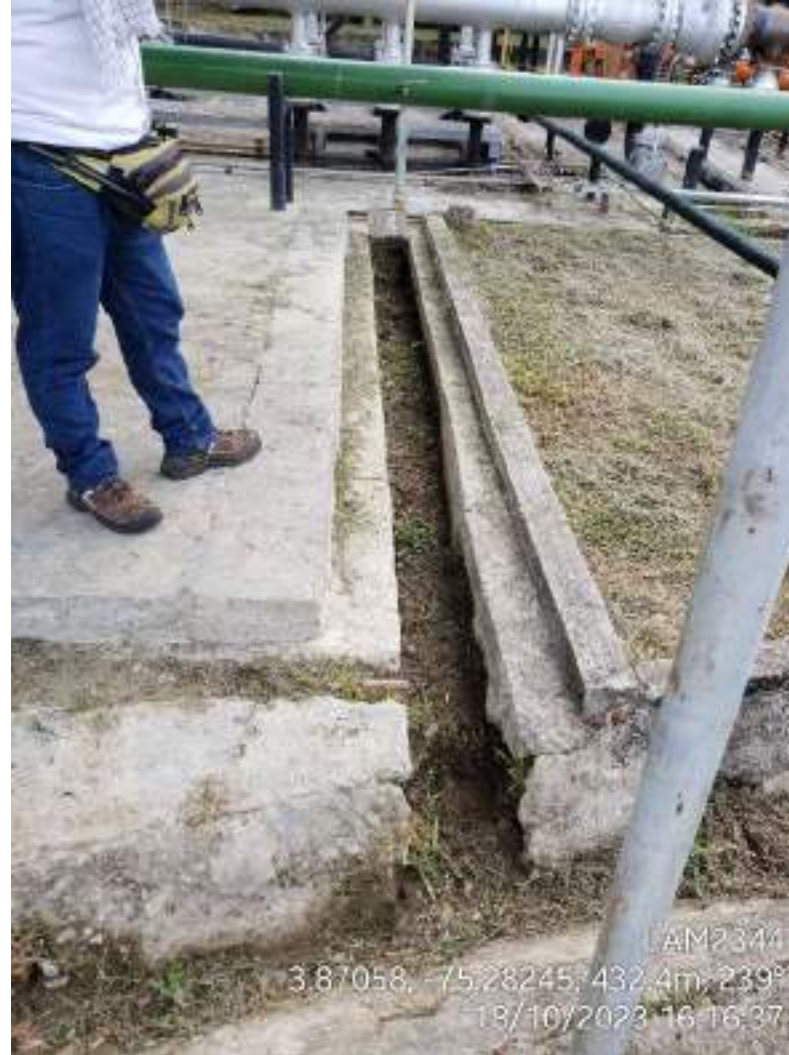
**Fotografía 92.** Estación Toldado. Área de manifold. Nótese la conexión entre cárcamo proveniente del manifold con cuneta de aguas lluvia. Coordenadas Origen Único Nacional – E: 4746642 N: 1986045.

- Diseñar sistemas para la segregación de aguas lluvias y aguas industriales, completamente independientes. Conducir las aguas asociadas al sistema API, en el caso de Toldado, o a los trenes de procesamiento en las otras estaciones. Por su parte las aguas lluvias deben ser enviadas a separador (desarenador-skimmer), que remueva los sedimentos y trazas de aceite presentes antes de su vertimiento.
- Construir sistemas de drenaje de tanques completamente cerrados (tubería) para evitar la incorporación de aguas lluvias o la contaminación de las aguas almacenadas en los diques.
