| | <b>ACTA REUNIÓN DE CONTROL Y SEGUIMIENTO AMBIENTAL</b> | Fecha: | 21-04-2022 |

**ACTA No. 900 del 2023**

**PROYECTO DENOMINADO** *“Plan de Manejo Ambiental para los Campos Toldado, Quimbaya, Ortega, Pacandé y Toy del área Ortega - Tetuán”*

**EXPEDIENTE: LAM2344**

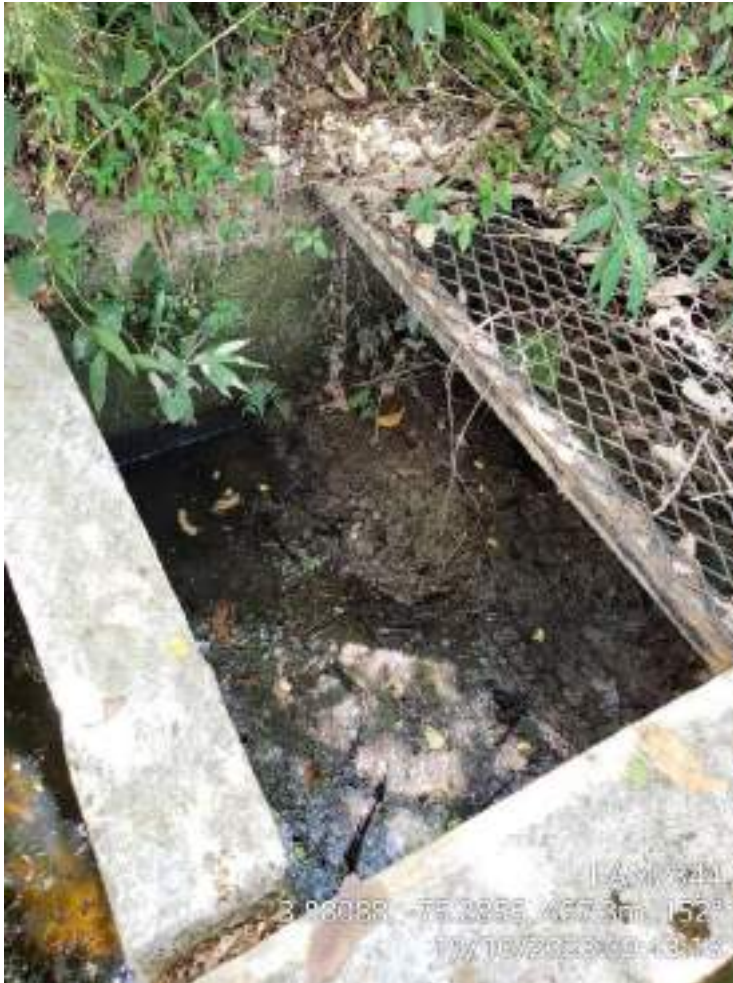
**Fotografía 145.** Toldado 11. Desarenador ubicado al costado Sureste de la plataforma. Nótese la estructura completamente colmatada de sedimentos. Coordenadas Origen Único Nacional – E: 4746289 N: 1987183.

- b. Realizar mantenimiento (limpieza) de las estructuras hidráulicas ubicadas en las siguientes locaciones:
- i. Plataforma Toldado 11. Desarenador ubicado en la esquina Sureste de la locación en las coordenadas Origen Único Nacional - E: 4746289 N: 1987183.

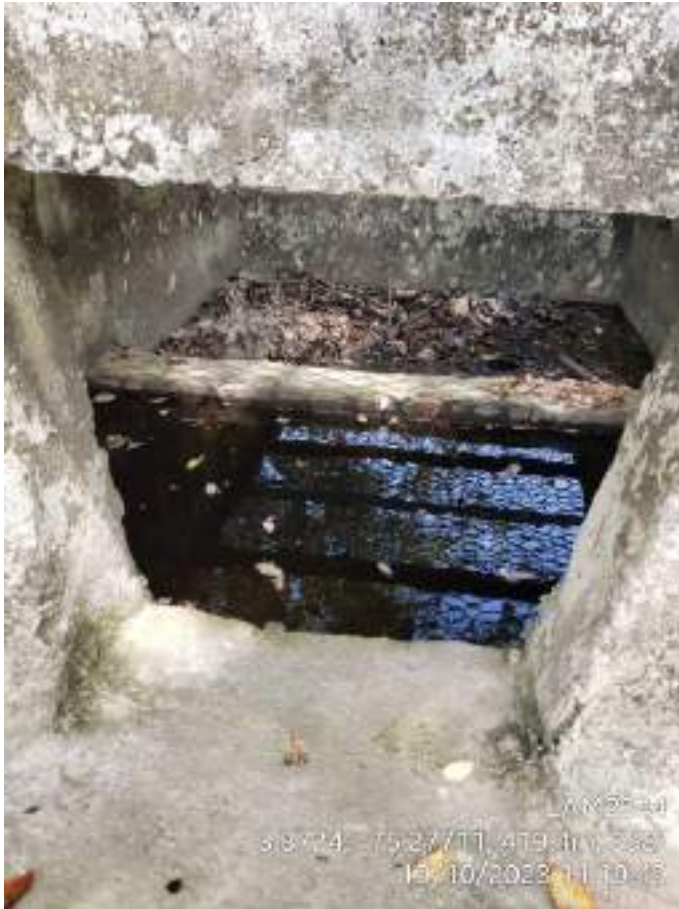
**Fotografía 146.** Toldado 4. Desarenador ubicado al costado Norte de la plataforma. Nótese la estructura completamente colmatada de sedimentos y material vegetal. Coordenadas Origen Único Nacional – E: 4747225 N: 1986241.

- b. Realizar mantenimiento (limpieza) de las estructuras hidráulicas ubicadas en las siguientes locaciones:
- ii. Plataforma Toldado 4. Desarenadores ubicados en el costado Norte y la esquina Sureste de la locación en las coordenadas Origen Único Nacional - E: 4747225 N: 1986241 y E: 4747295 N: 1986160.

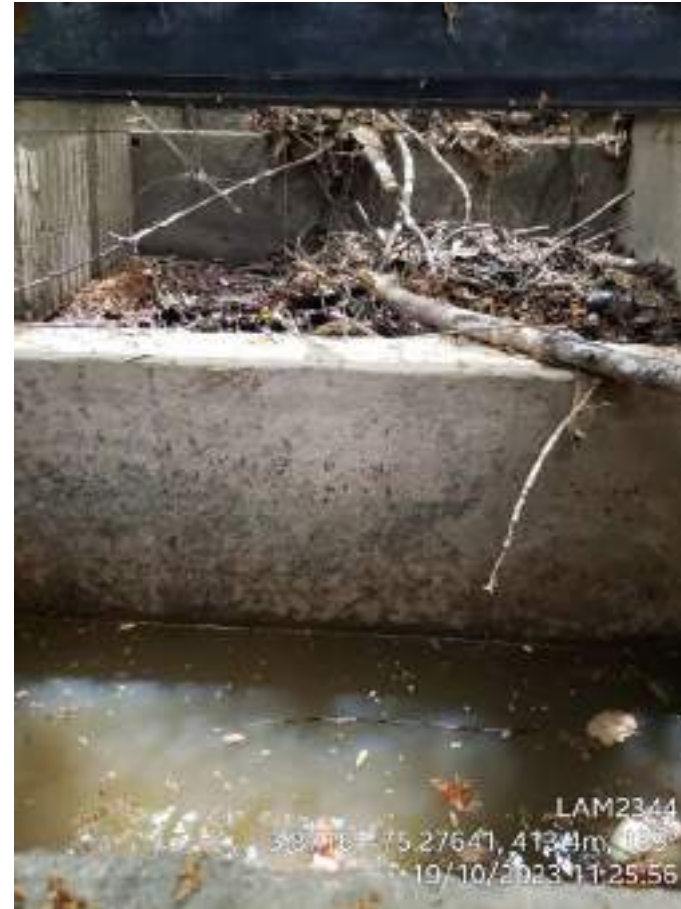
**Fotografía 147.** Toldado 4. Desarenador ubicado en la esquina Sureste de la plataforma. Nótese la estructura completamente colmatada de sedimentos y material vegetal. Coordenadas Origen Único Nacional – E: 4747295 N: 1986160.

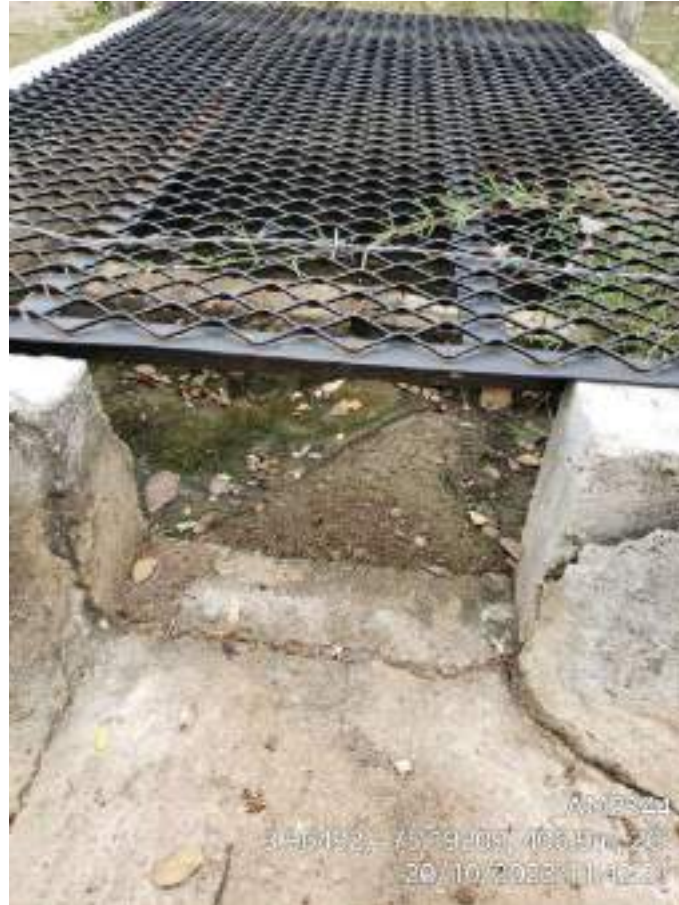
**Fotografía 148.** Ortega 13. Desarenador ubicado al costado Norte de la plataforma. Nótese la estructura completamente colmatada de sedimentos. Coordenadas Origen Único Nacional – E: 4756690 N: 1996447.

- b. Realizar mantenimiento (limpieza) de las estructuras hidráulicas ubicadas en las siguientes locaciones:
- iii. Plataforma Ortega 13. Desarenador ubicado en la esquina Noreste de la locación en las coordenadas Origen Único Nacional - E: 4756690 N: 1996447.

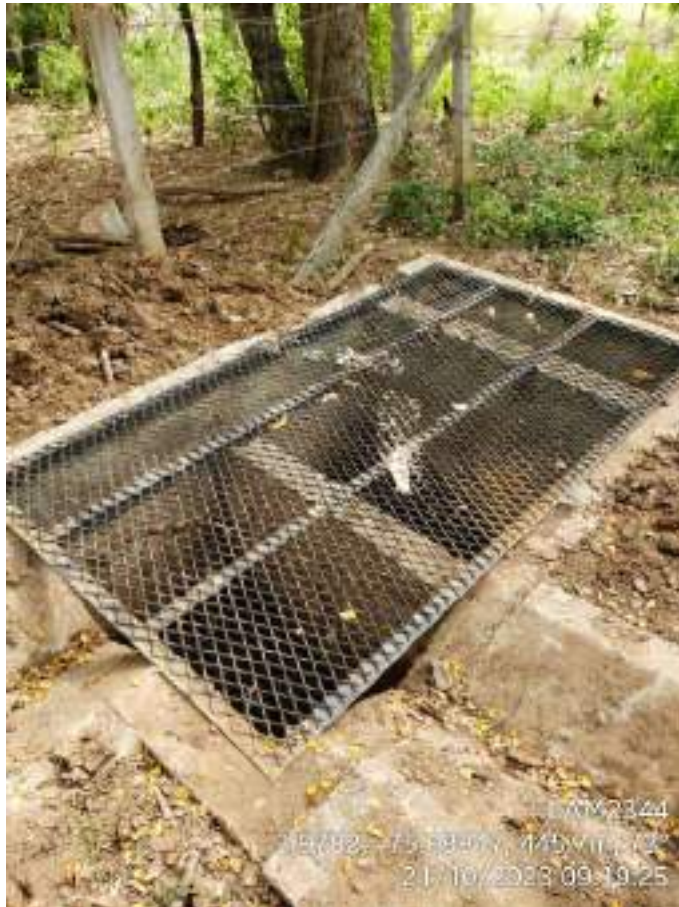
**Fotografía 150.** Ortega 9. Desarenador ubicado en la esquina Noreste de la plataforma. Nótese la estructura parcialmente colmatada de sedimentos y materia vegetal. Coordenadas Origen Único Nacional – E: 4756988 N: 1997915.

- b. Realizar mantenimiento (limpieza) de las estructuras hidráulicas ubicadas en las siguientes locaciones:
- iv. Plataforma Ortega 9. Desarenador ubicado en la esquina Noreste de la locación en las coordenadas Origen Único Nacional - E: 4756988 N: 1997915.

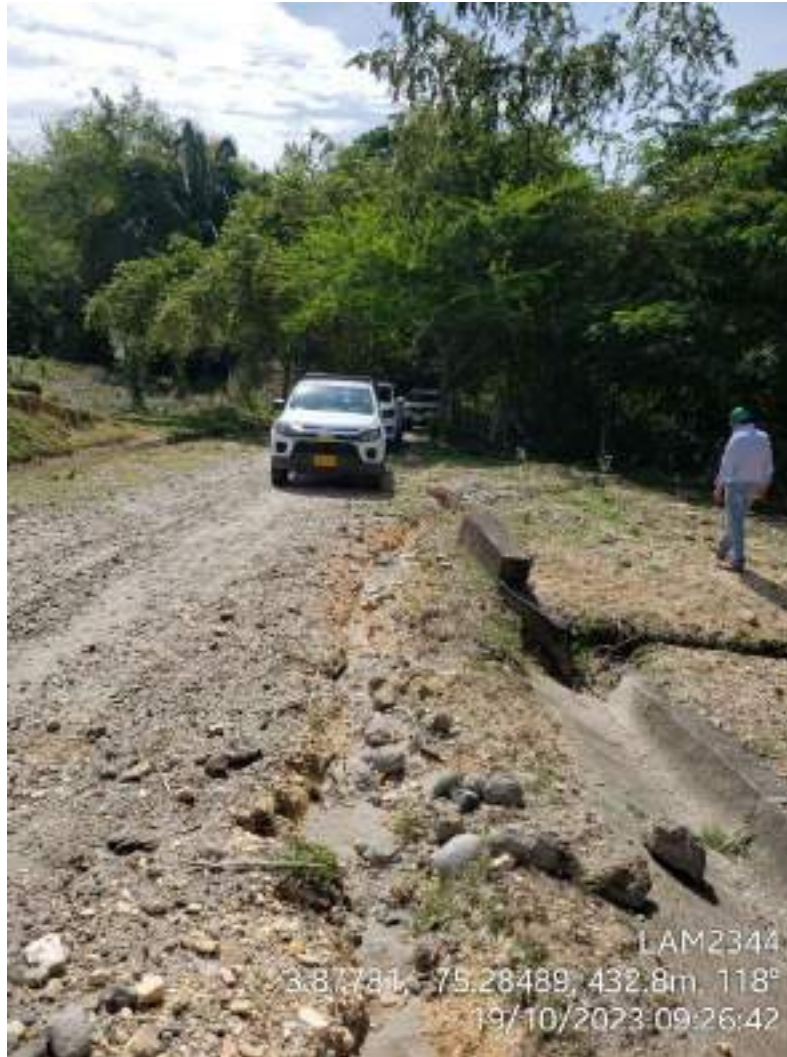
**Fotografía 181.** Campo Toldado. Vía de acceso al pozo Toldado 11. Nótese la superficie de rodadura de un costado de la vía con desarrollo de proceso de socavación, lo que ha generado pérdida de material. Coordenadas Origen Único Nacional – E: 4746364 N: 1986841.

a. Vía de acceso al pozo Toldado 11 en las siguientes coordenadas Origen Único Nacional – E: 4746364 N: 1986841.

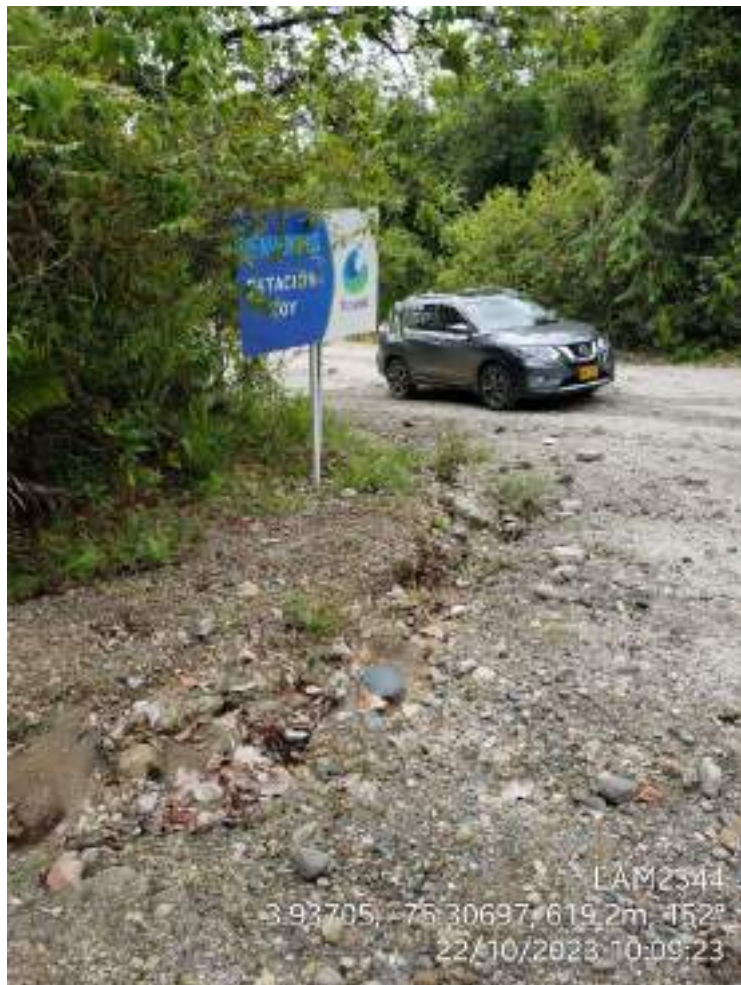
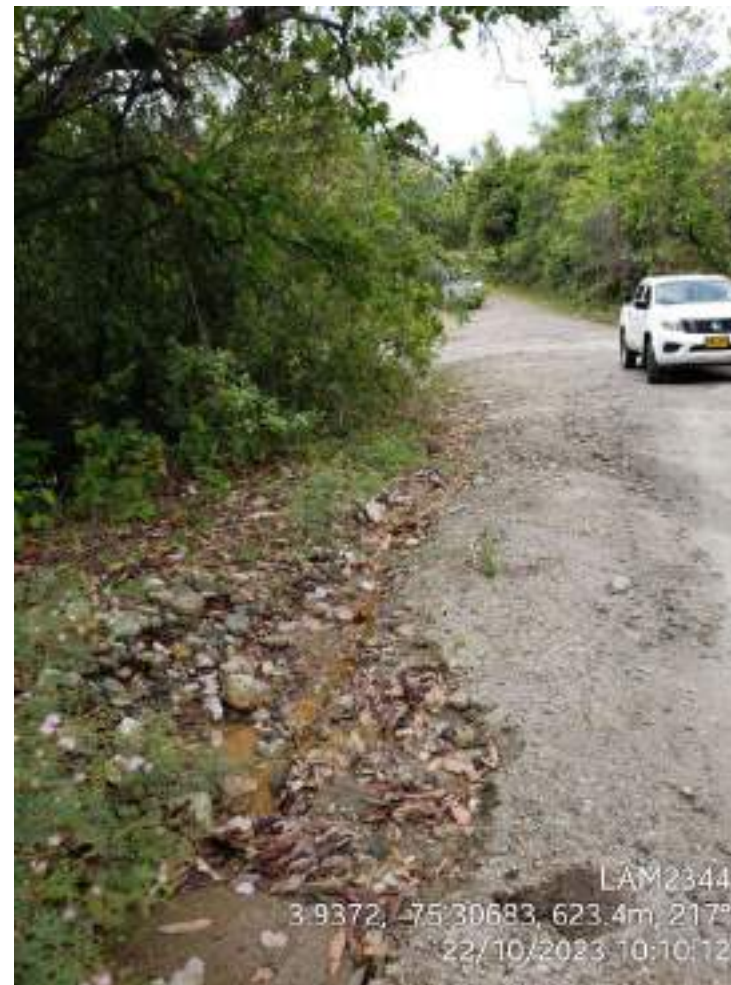
b. Vía de acceso a la estación Toy en las siguientes coordenadas Origen Único Nacional – E: 4743927 N: 1993397 y E: 4743940 N: 1993416.

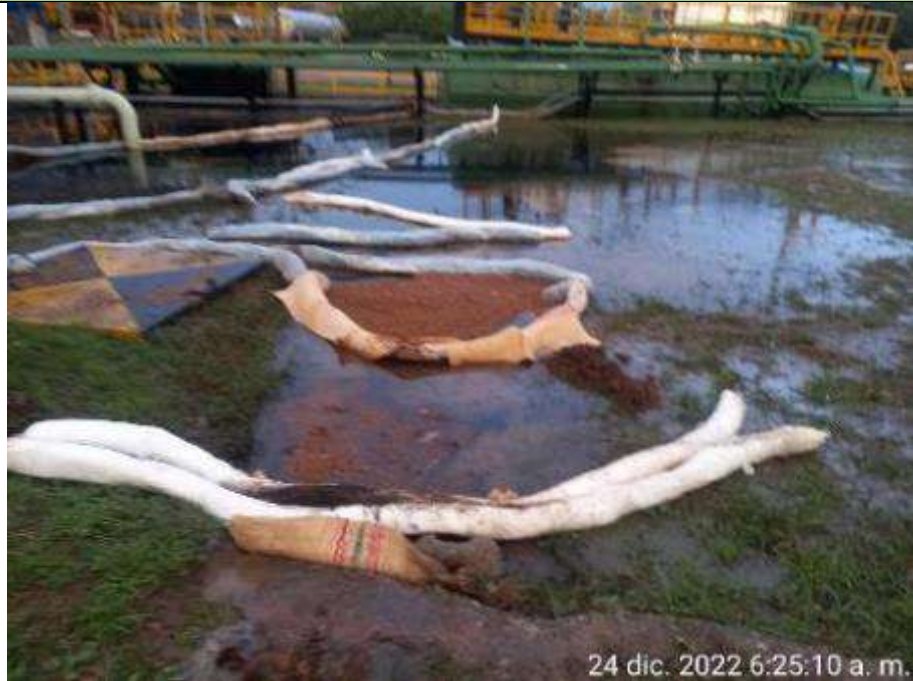
Expuesto lo anterior, se identifica la interacción de diferentes variables que llevaron a que se materializara el evento contingente, entre ellos, el corte de energía eléctrica que deshabilitó el sistema de alerta temprana de los tanques ABJ / ABH -102, las fuertes lluvias y la entrada descontrolada de agua proveniente de canales externos a la batería Toldado. Dicho esto, es importante mencionar que los profesionales representantes de HOCOL S.A. durante la visita de seguimiento realizada entre el 18 y el 22 de octubre de 2023, manifestaron que clausuraron la conexión del canal externo que condujo el agua hasta el dique de los tanques ABJ / ABH -102, sin embargo, dicha medida se considera insuficiente para que prevenga una nueva contingencia de este tipo.

Dado que durante el recorrido a la batería Toldado se observó que el costado Noroeste del dique de los tanques ABJ / ABH -102 es el único tramo que cuenta con cárcamo perimetral para la recolección de fluidos en caso de rebose del dique (Fotografía 49), se considera necesario que se complete el cárcamo perimetral del dique y se construya un conducto de drenaje que conecte con el sistema de recolección de aguas contaminadas.

*“Durante las actividades de mantenimiento de vías desarrollado en 2022, las volquetas que transportaron el material de afirmado, emplearon carpa para el recubrimiento del material transportado, así lo evidencia la Fotografía 38-39 (Anexo 01 registro fotográfico general). A su vez también se implementó la medida de irrigación de vías (Ver Fotografía 35-37 Anexo 01 registro fotográfico general)”*

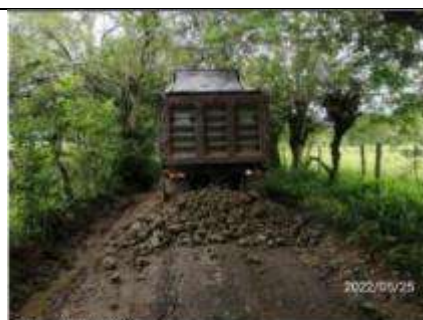
Al revisar la información que reposa en el expediente se evidencia que los vehículos de transporte de material se encuentran debidamente carpados con el fin de reducir la emisión de material particulado.

Fotografía No. 38  
25-05-2022  
Lugar: Campo Ortega – Santa Rita  
Observación: Transporte de material carpado

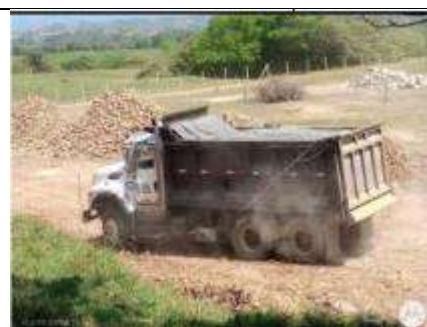
Fotografía No. 38  
Fecha: 13-10-2022  
Lugar: Pozo Ortega sur 2  
Observación: sistema de carpado de volquetas.

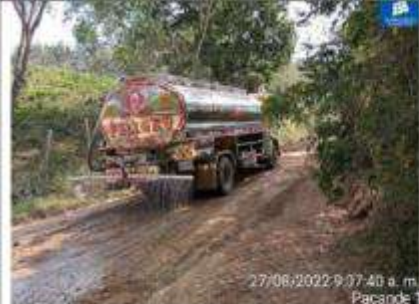
Fotografía No. 35  
Fecha: 27/08/2022  
Lugar: Campo Pacandé - San Luis  
Observación: Impacción y/o humectación de vía

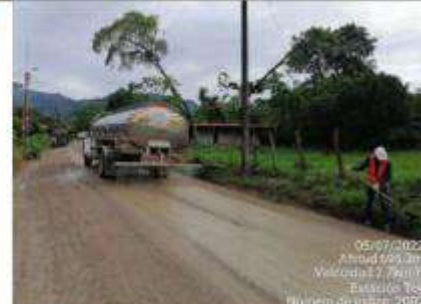
Fotografía No. 36  
Fecha: 05-07-2022  
Lugar: Campo Toy  
Observación: Irrigación de vía

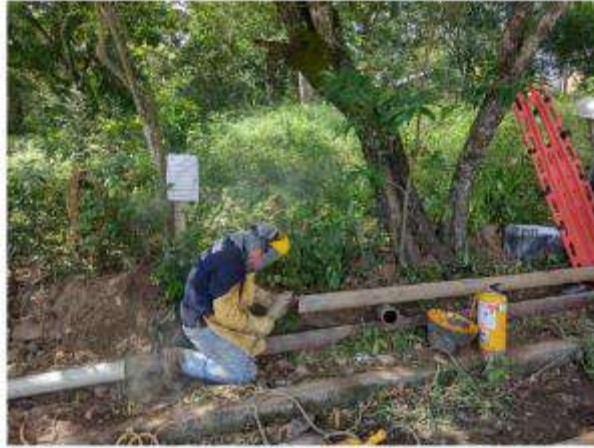
**FOTOGRAFÍA N°:** 05

**OBSERVACIONES:** REPOSICION DE LINEAS

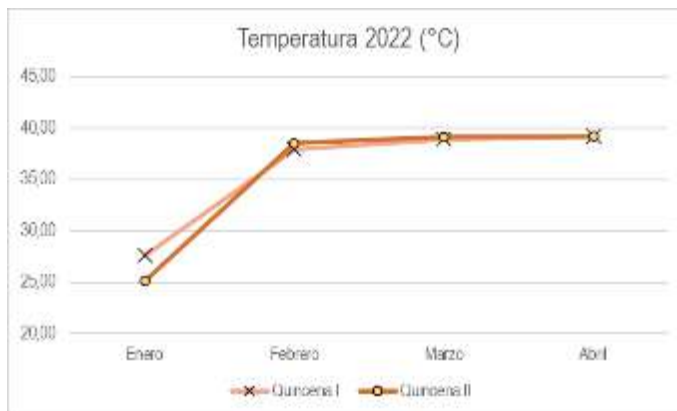
Como lo muestra la imagen anterior, los valores de temperatura de las aguas subterráneas medidos en el pozo de la Formación Potrerillos es mucho más alto al de los puntos de la red de monitoreo (40 °C). Respecto a estos valores la Sociedad menciona que *“se encuentran acordes con la naturaleza de las aguas residuales y los procesos de aireación y agitación llevados a cabo al interior del sistema”*

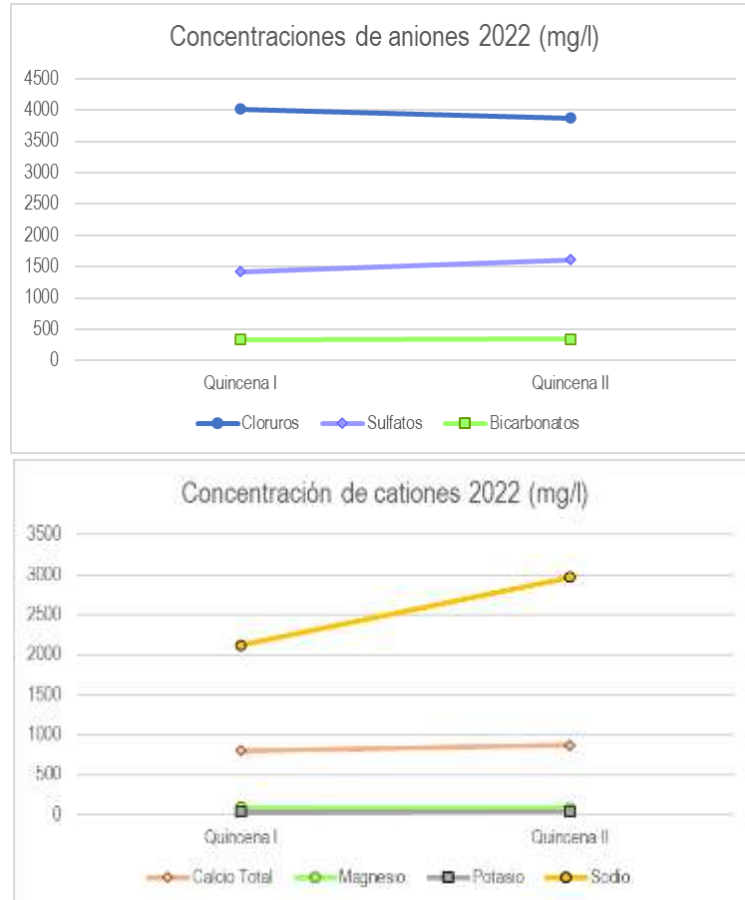
Como muestran las imágenes, las aguas de la Formación Potrerillos exhiben un comportamiento diametralmente opuesto al de las aguas subterráneas de la red de monitoreo de la Estación Toldado. En este caso los iones que predominan son el cloruro y el sodio, ambos, en concentraciones muy por encima de los límites permitidos para uso doméstico, agrícola y pecuario. Este comportamiento permite clasificar las aguas de la unidad, de forma general, en aguas cloruradas sódicas, las cuales corresponden a aguas con una mineralización muy alta generalmente asociadas a largos períodos de tránsito en el acuífero o génesis en ambientes de alta salinidad.

Para la Autoridad, los resultados de las concentraciones de iones mayores de las aguas subterráneas a lo largo del año 2022 en la Estación Toldado permiten corroborar que las aguas de producción vertidas en la Formación Potrerillos durante la contingencia reportada a la Autoridad mediante el radicado VITAL 4100086007213420010 del 6 de octubre de 2020 no han contaminado las aguas subterráneas de los niveles acuíferos más someros presentes en el campo Toldado.

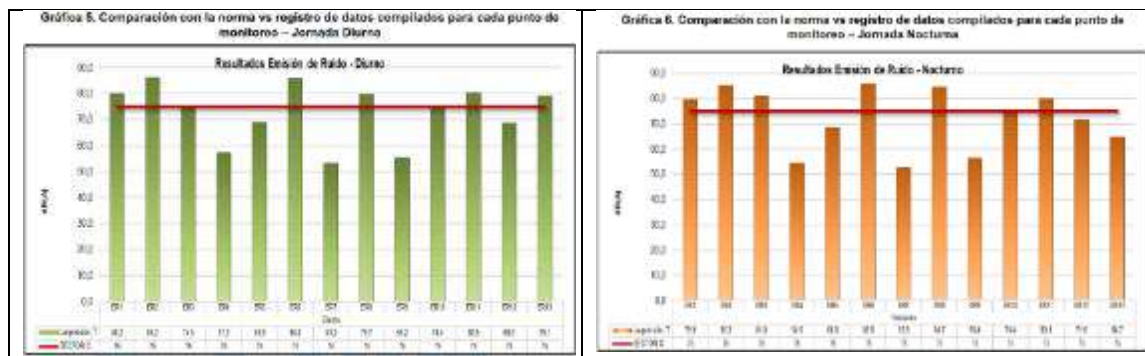
Se observan excedencias en algunos puntos de medición tanto en horario diurno como nocturno. sin embargo, como se observa en la siguiente imagen, se tomaron mediciones de emisión de ruido directamente en la fuente, por lo que no se está aplicando correctamente la metodología descrita en el Anexo 3 de la Resolución 0627 de 2006, la cual establece que se deben ejecutar sobre el perímetro cuando este exista.

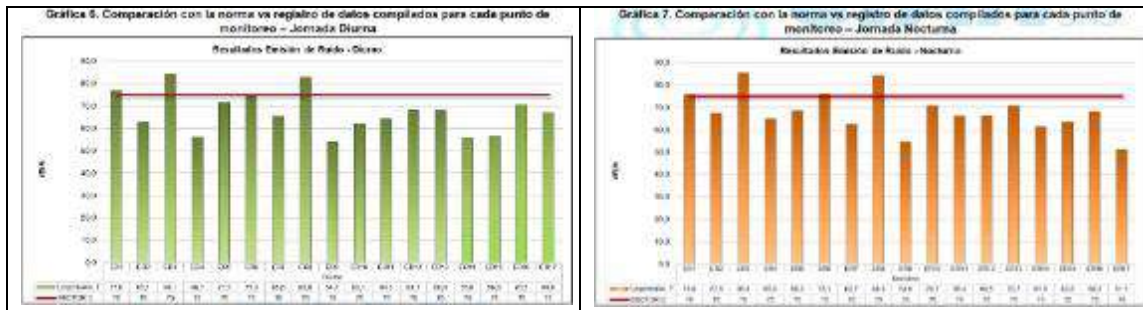
En cuanto a emisión de ruido, nuevamente se realizan mediciones directamente a la fuente aun existiendo límite medianero por lo que no se cumple con la metodología y no se puede establecer si cumple o no con los límites máximos permitidos. La siguiente imagen muestra los resultados obtenidos.

La Sociedad realizó un estudio de modelación de ruido el cual permitirá correlacionar las mediciones de ruido ambiental y emisión de ruido y establecer si las actividades por la operación generan afectación a los receptores sensibles cercanos.

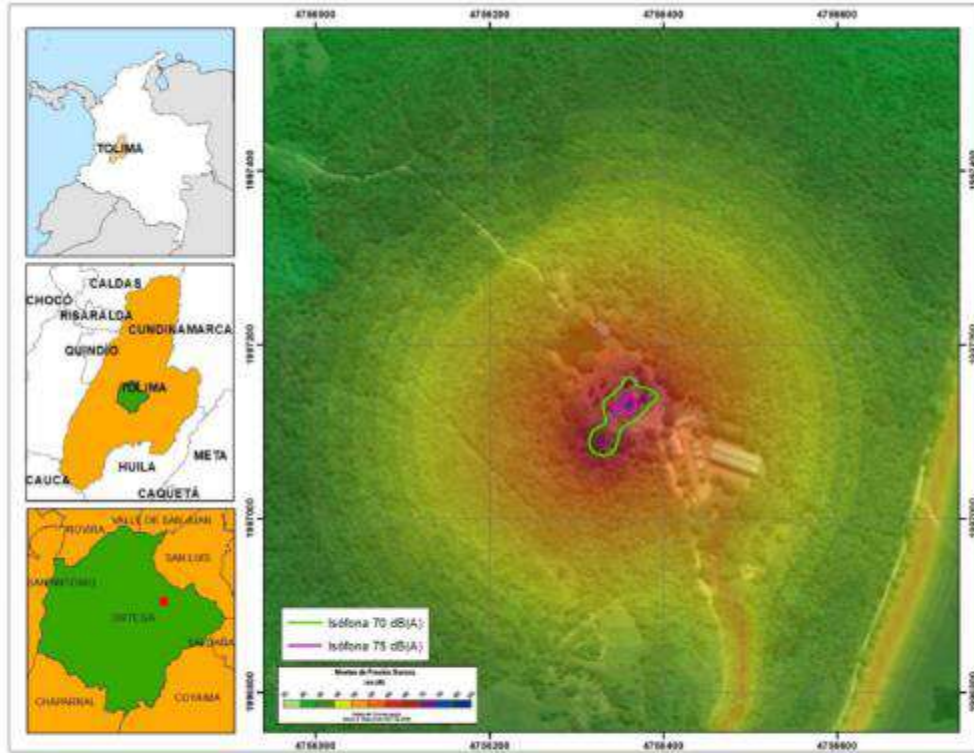
**Figura 10. Mapa de ruido – Bateria Santa Rita**

En la Bateria Santa Rita, se evidencia que los 55 dB(A), aproximadamente se cumplen a los 100 metros y los 45 dB(A) aproximadamente a los 300 metros de distancia.

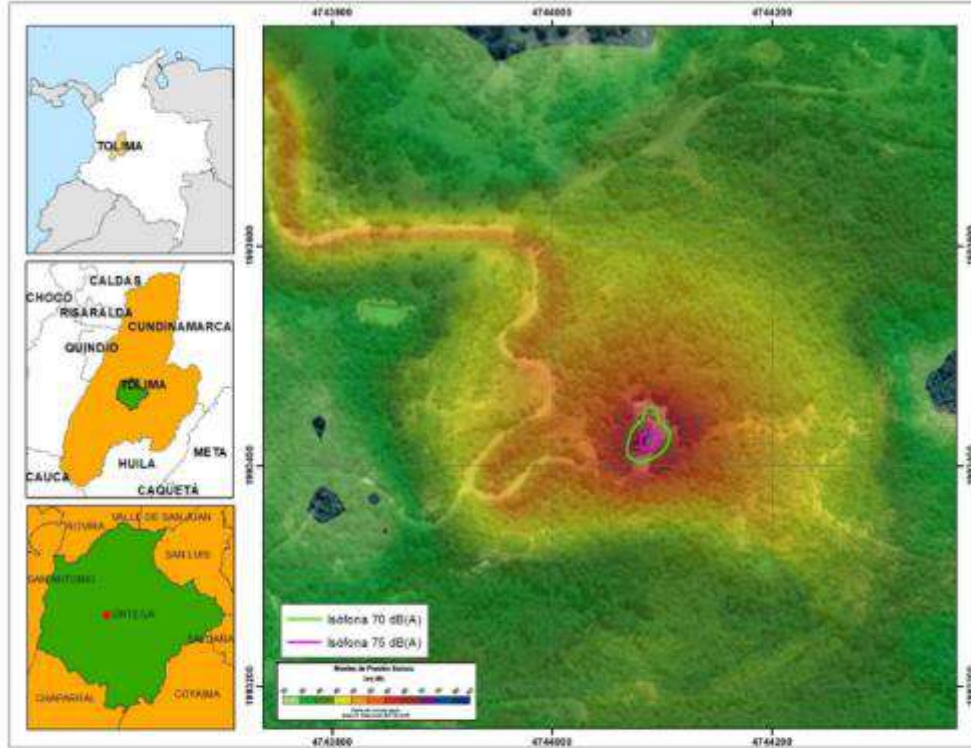
**Figura 11. Mapa de ruido – Batería Toy**

Para la Batería Toy, los 55 dB(A), aproximadamente se cumplen a los 60 metros y los 45 dB(A) aproximadamente a los 200 metros de distancia.

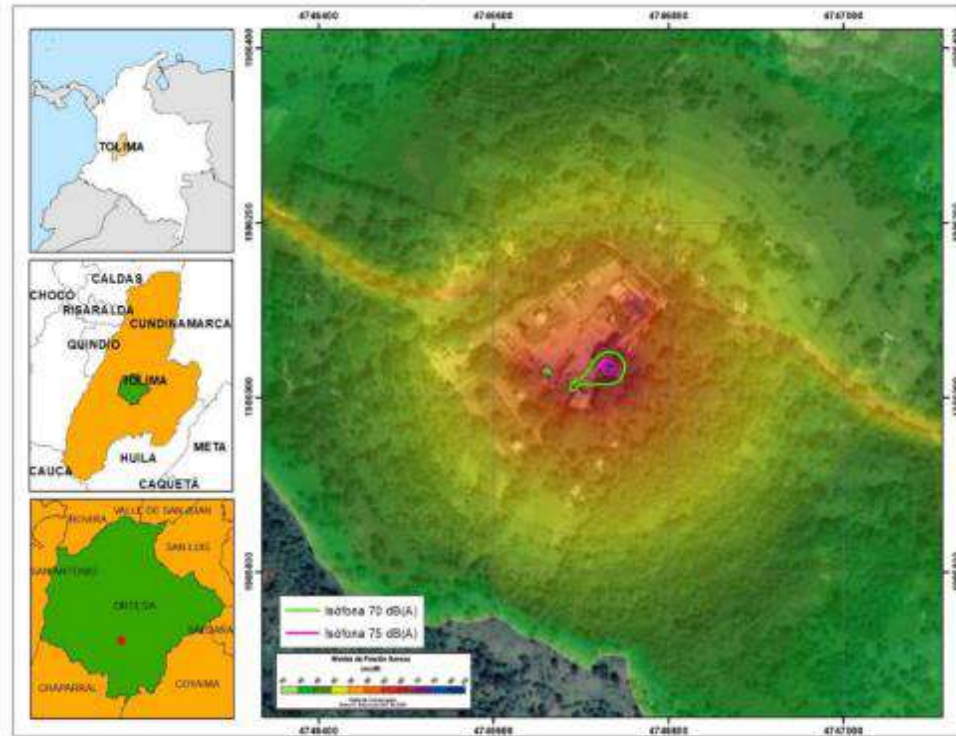
**Figura 12. Mapa de ruido – Batería Toldado**

Por último, para la Batería Toldado, los 55 dB(A), se cumplen aproximadamente a los 70 metros y los 45 dB(A) aproximadamente a los 250 metros de distancia.

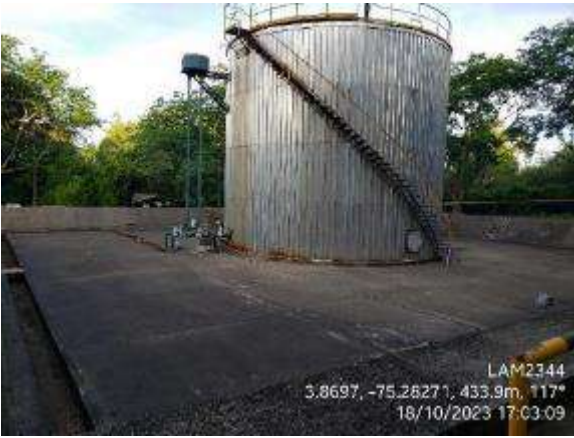
| <b>Fotografía a. Diques para Control de Derrames estación Toldado</b> | <b>Fotografía b. Equipos para Control de Derrames estación Toldado</b> |

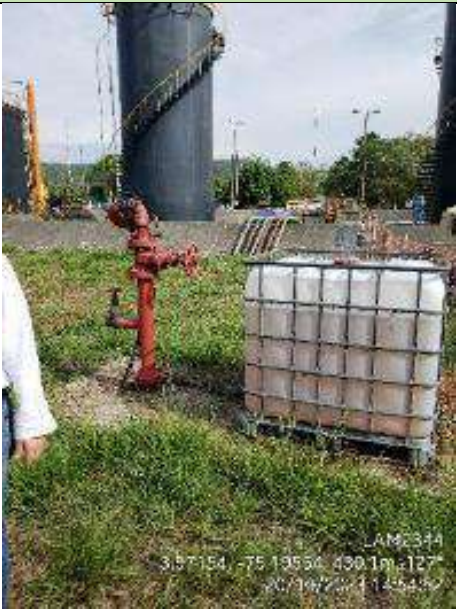
| <b>Fotografía c. Equipos Contra Incendio estación Santa Rita</b> | <b>Fotografía d. Sistema Contra incendio</b> |

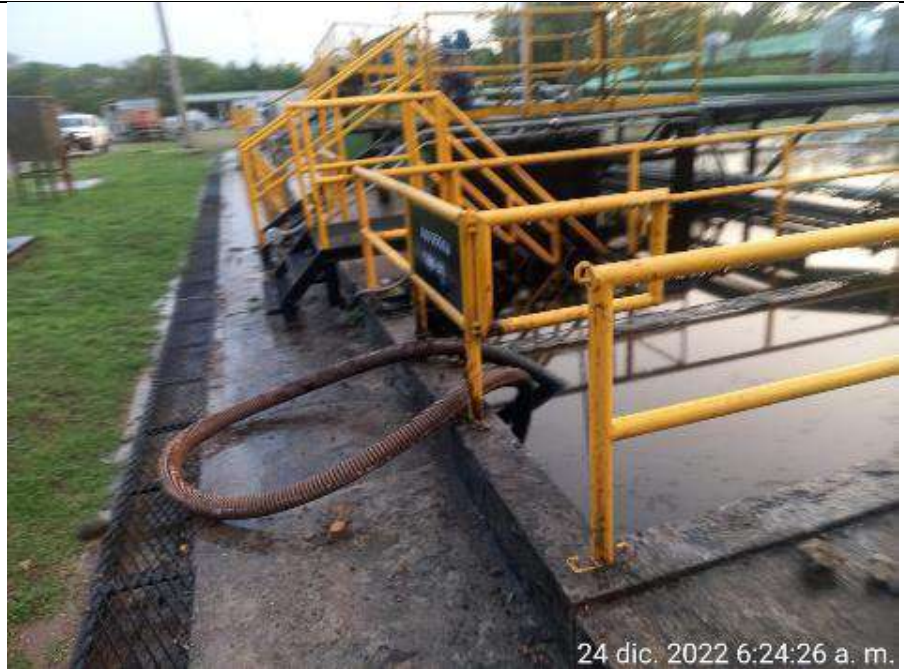
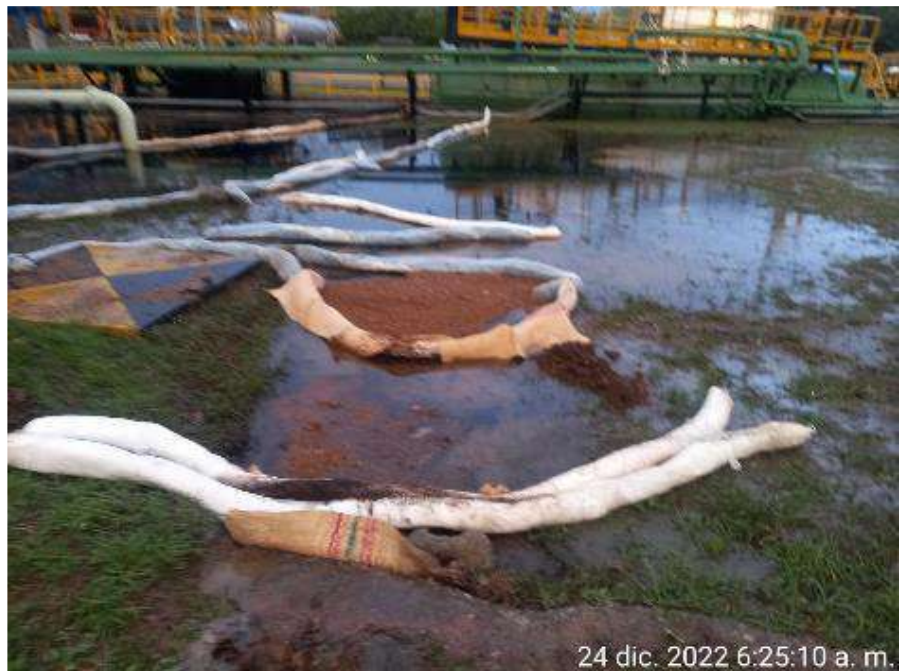
**Registro Fotográfico**

| <b>Acciones ejecutadas</b> | <p>Operador realiza inspección identifica el rebose de aguas aceitosas Cierre de válvulas de entrada de fluidos de los tanques ABJ / ABH -102.</p> <p>Se y aísla eléctricamente el pozo Toldado 01.</p> <p>Se activa el Plan de Contingencia.</p> <p>Instalación de gusanillos, tela oleofílica y material de contingencia en el canal de aguas lluvias y en el punto de control de la estación Toldado a fin de evitar su salida hacia el área externa.</p> <p>Se desplaza el operador para inspeccionar el área y sus alrededores identificando que las aguas aceitosas fueron contenidas dentro de la Estación Toldado, sin afectar área externa.</p> <p>Se inicia la recolección de aguas aceitosas con el camión de vacío e inicia las labores de limpieza.</p> |

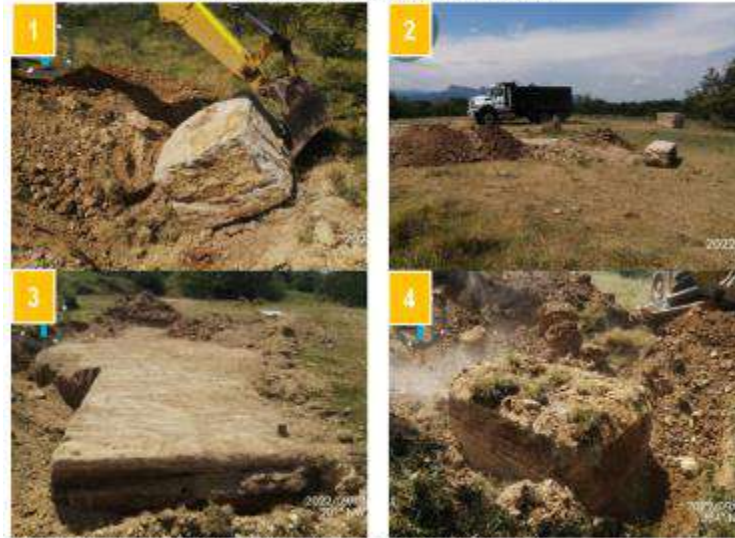
Foto 01 a la 04. Registro fotográfico retiro de escombros de la locación pozo Ortega 12.

Teniendo en cuenta que la sociedad presentó evidencias de la ejecución de acciones para dar cumplimiento con el requerimiento, se considera procedente no reiterar la obligación, sin embargo, se resalta que este requerimiento continúa vigente y será evaluado en el próximo proceso de seguimiento al proyecto.

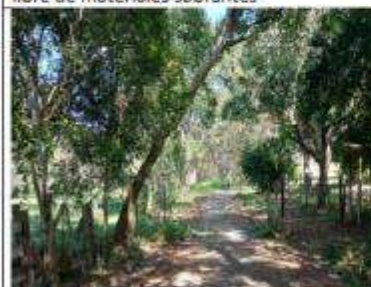
Fotografía 6.  
Lugar: Quiébralas vía Toldado 3  
Fecha: Febrero de 2023  
Observación: Quebra patas vía Toldado 3, libre de materiales sobrantes

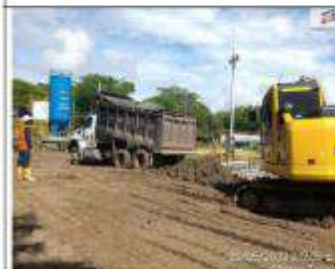
Fotografía 12.  
Lugar: Vía Campo Toy  
Fecha: Agosto de 2022  
Observación: mantenimiento de vía con emulsión asfáltica

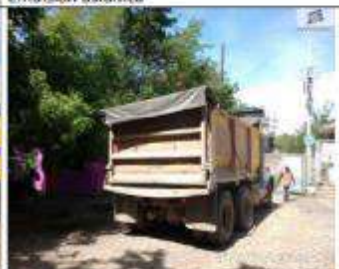
Fotografía 13.  
Lugar: Estación Toldado  
Fecha: Mayo 2022  
Observación: Recubrimiento con geotextil los materiales de construcción durante el transporte al sitio de disposición.

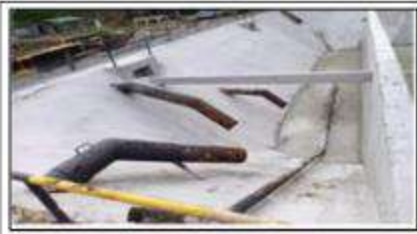
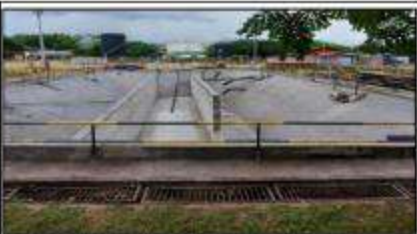
Por otro lado, se aclara que en la actualidad las piscinas en mención no contienen nada más que aguas lluvias producto de las precipitaciones generadas en la zona como se muestra en las fotografías 3 y 4. Por lo anterior, estas piscinas no están generando olores que puedan ser detectables.”

| FOTOGRAFÍA N°: 1 | FOTOGRAFÍA N°: 2 |
| LUGAR: Piscinas después de limpieza | LUGAR: Piscinas después de limpieza |

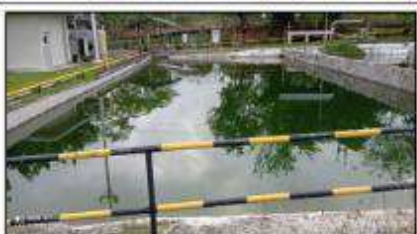
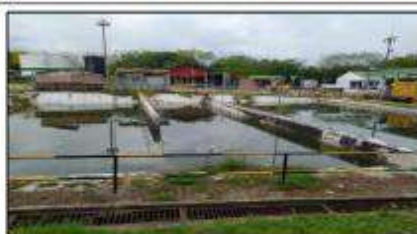
| FOTOGRAFÍA N°: 3 | FOTOGRAFÍA N°: 4 |

| LUGAR: Piscina con presencia aguas lluvias | LUGAR: Piscina con presencia aguas lluvias |

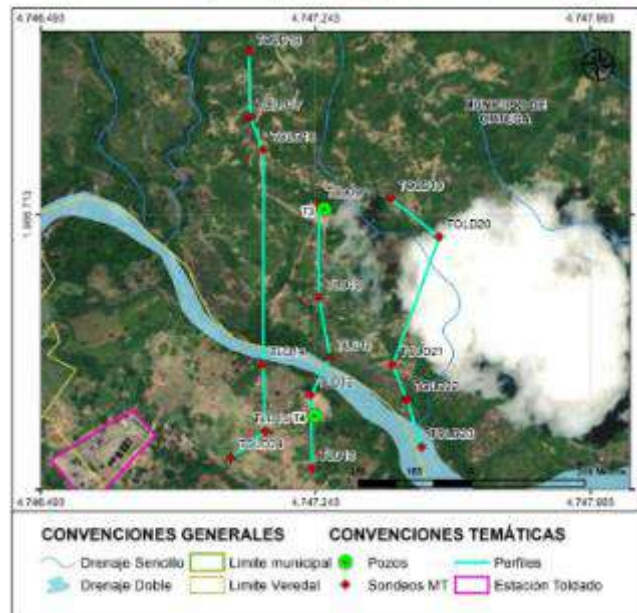
**FIGURA 5-1 Ubicación perfiles y sondeos magnetoteléuticos – Primera campaña**

*Para delimitar en primera instancia, la zona de afectación del influjo reportado entre el pozo inyector Toldado 4 y el pozo productor Toldado 3, se elaboraron 16 sondeos magnetotelúricos con una profundidad aproximada de exploración de 1000 metros, a partir de los cuales se construyeron tres perfiles de resistividades en dirección N-S distribuidos espacialmente como se muestra en la FIGURA 5-1. Para la realización de los sondeos se hizo uso de un equipo Phoenix, modelo MTU5A de bobinas unificadas para altas y bajas frecuencias.*

En cada uno de los perfiles construidos se identificó una zona de bajas resistividades entre los 5 y 8 ohm, la cual no solamente se destaca por sus valores similares para cada perfil, sino por su ubicación espacial y distribución geométrica. En todos los casos se denota un ascenso desde la zona sur de los perfiles hacia el norte, es decir, desde la dirección del pozo inyector Toldado 4 hacia el pozo de producción Toldado 3, lo cual corresponde con la dirección del influjo reportado. Con base en lo anterior, se evidencia la correspondencia directa entre la zona de bajas resistividades y el influjo reportado de aguas de producción.

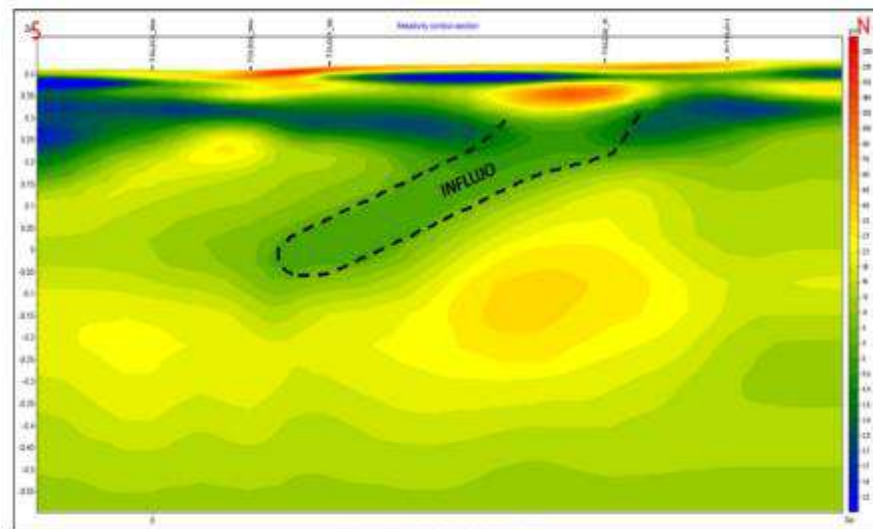
**FIGURA 5-2 Perfil MT 1 - OESTE**

En la FIGURA 5-2 se presenta el perfil realizado más al oriente de los pozos Toldado 3 y Toldado 4, que para este documento se denominará como perfil MT 1. En este perfil, se identifica una zona de bajas resistividades a una profundidad de 400 metros en la zona más sur. Esta zona de baja resistividad asciende en dirección norte hacia el pozo productor Toldado 3.

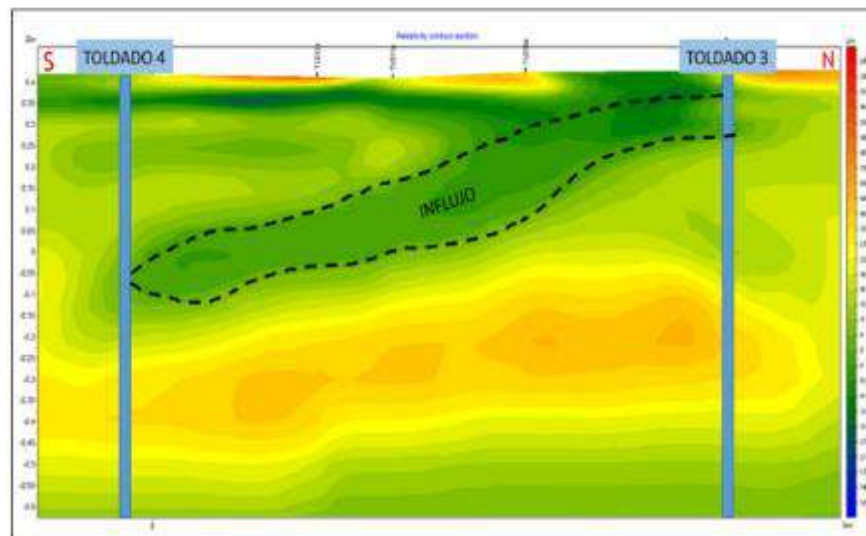
**FIGURA 5-3 Perfil MT 2 - CENTRAL**

En el perfil MT 2 – central, que atraviesa el pozo inyector Toldado 4 y el pozo productor Toldado 3 en dirección norte – sur, se identifica con mayor claridad la zona de bajas resistividades, originándose a una profundidad aproximada de 450 metros en el pozo inyector Toldado 4 y asciende hacia el norte hasta aflorar en el anular del pozo productor Toldado 3, tal y como se presenta en la FIGURA 5-3.

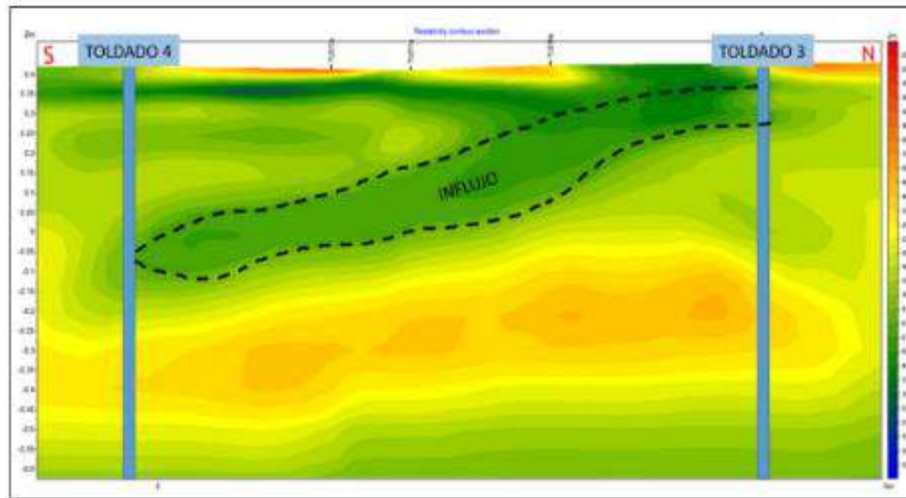
**FIGURA 5-4 Perfil MT 3 – ESTE**

En la FIGURA 5-4 se presenta el perfil MT3 – este, ubicado sobre el costado este de los pozos Toldado 4 y Toldado 3. En él se identifica la zona de bajas resistividades a una profundidad aproximada de 300 metros hacia la zona sur. A diferencia de los otros dos perfiles magnetotélúricos, en este tercero, se observa una zona de bajas resistividades más pequeña y somera que las otras dos, lo cual se puede interpretar como una disminución en la extensión areal del influjo.

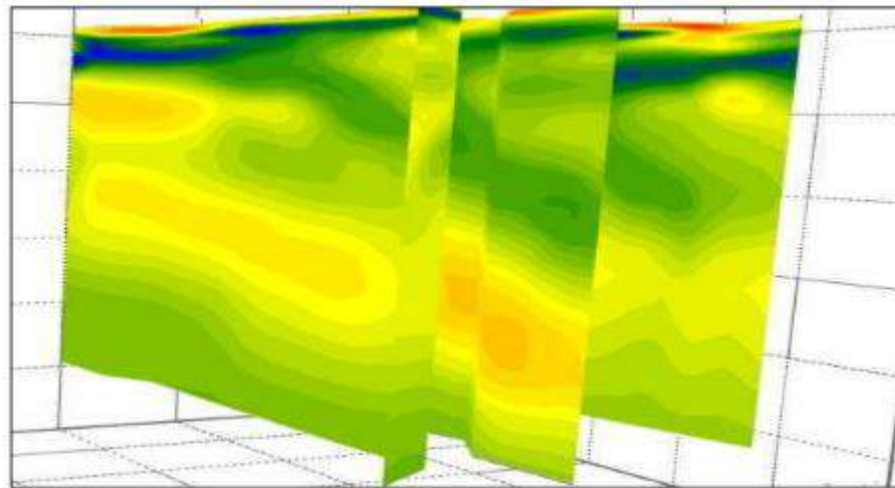
**FIGURA 5-5 Perfiles Magnetotelúricos en 3D – Primera Campaña**

En la FIGURA 5-5, se presentan los tres perfiles magnetotelúricos ubicados en 3D, de manera que se puede apreciar la coincidencia de las zonas de baja resistividades en los tres perfiles y por ende la extensión del influjo en estos tres perfiles.

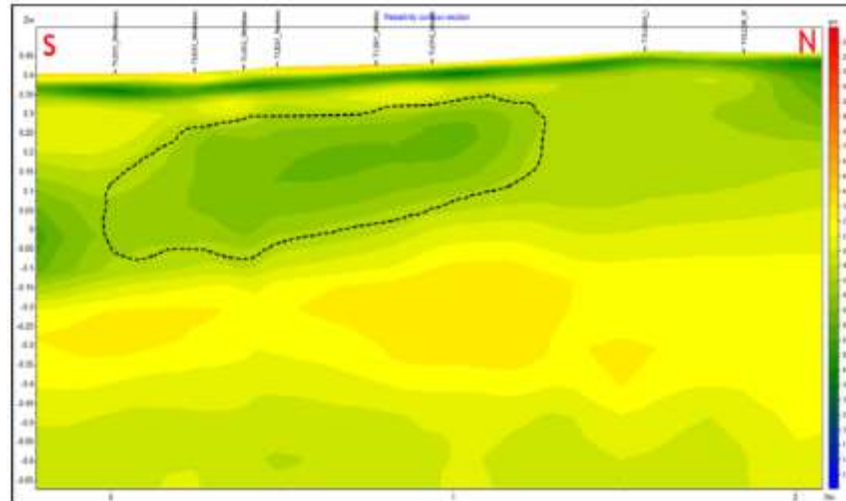
**FIGURA 5-7 Perfil MT1 – Segunda Campaña**

En la FIGURA 5-7, se presenta el perfil MT 1 construido en la segunda campaña geofísica, ubicado al este de los pozos Toldado 3, Toldado 4 y Toldado 5, como se observa en la FIGURA 5-6. Se puede apreciar como la zona de bajas resistividades que representan el influjo (línea negra punteada) asciende en dirección norte, extendiéndose por aproximadamente 1200 metros. La parte media del influjo en la zona sur del perfil magnetotelúrico, se encuentra a una profundidad cercana a los 400 metros, en la zona norte a una profundidad aproximada de 200 metros y tiene un espesor promedio de 300 metros.

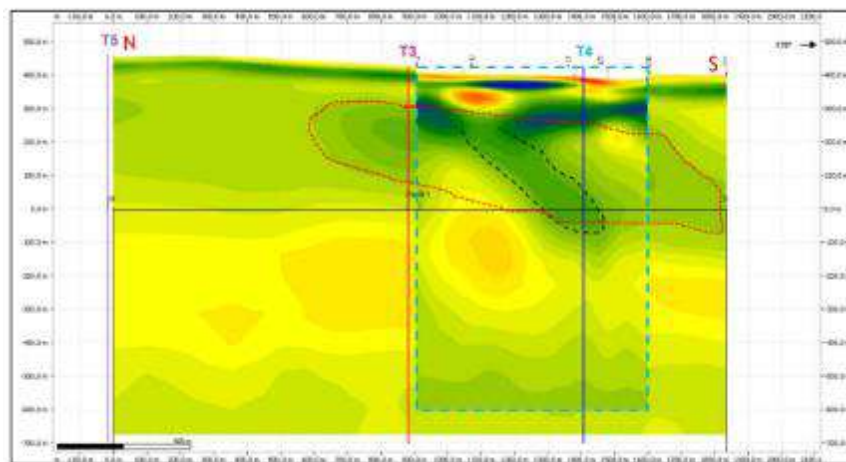
**FIGURA 5-8 Perfil MT1 – Primera y Segunda Campaña**

Comparando este perfil MT1 con su homónimo en la primera campaña geofísica como se observa en la FIGURA 5-8, se puede observar cómo ha cambiado la extensión del influjo, siendo el de la primera campaña (línea negra) más pequeño, que el identificado en la segunda campaña (línea roja), esto debido a los efectos de dispersión hidrodinámica. Sin embargo, se logra apreciar con claridad la correlación en cuanto a la ubicación y profundidad del influjo cambiando únicamente su extensión en sentido norte y sur.

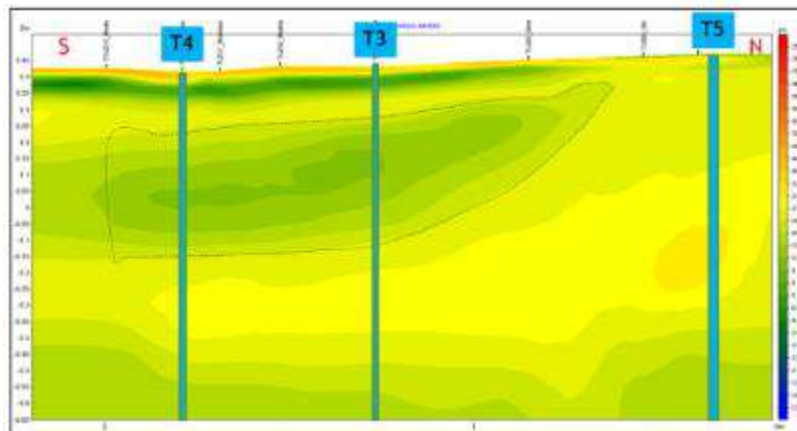
**FIGURA 5-9 Perfil MT 2 – Segunda Campaña**

En el caso del perfil MT 2 presente en la FIGURA 5-9 que atraviesa los pozos Toldado 3, Toldado 4 y Toldado 5, se puede observar como la zona de baja resistividad definida como el influjo (línea negra) no llega hasta el pozo Toldado 5. Se extiende por cerca de 1400 metros, ascendiendo en dirección norte,

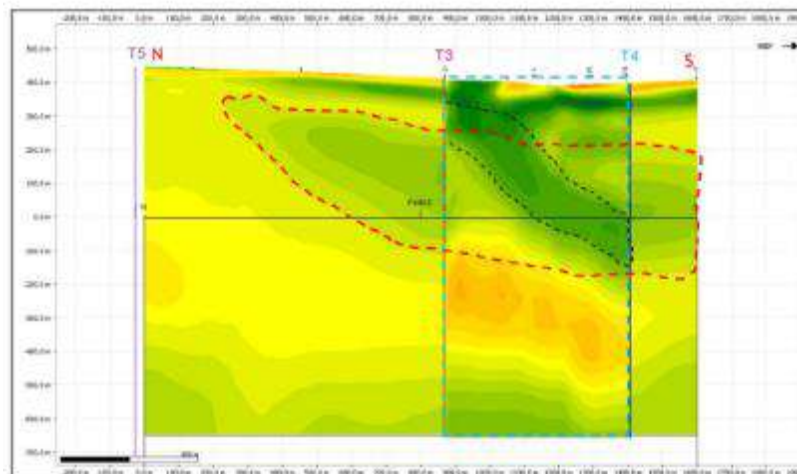
**FIGURA 5-10 Perfil MT 2 – Primera y Segunda Campaña**

En la FIGURA 5-10, se presenta la comparación entre el perfil central del primer monitoreo geofísico y el perfil MT2 de la segunda campaña. Al realizar esta comparación y similar a lo observado en la FIGURA 5-8 entre los dos primeros perfiles MT, la extensión del influjo ha aumentado, pero se mantienen los rangos de profundidad de la primera campaña.

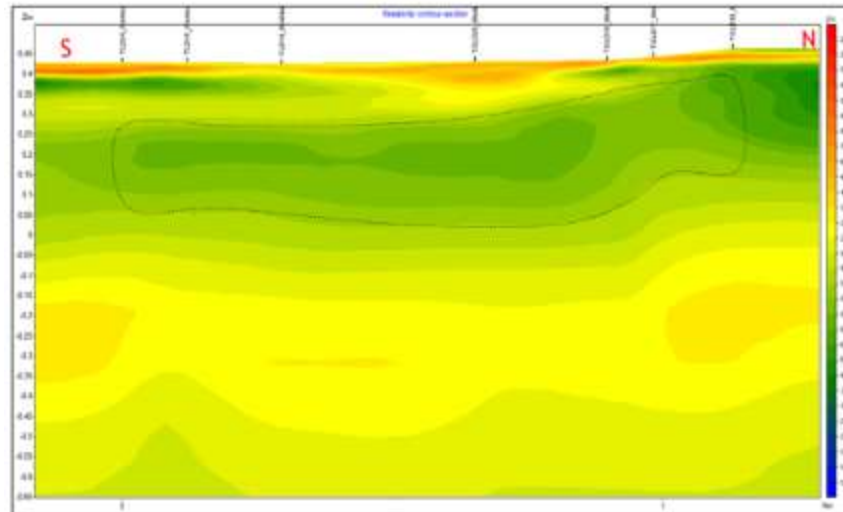
**FIGURA 5-11 Perfil MT 3 – Segunda Campaña**

En la FIGURA 5-11, se presenta el perfil magnetotelúrico número 3 de la segunda campaña geofísica. Este perfil se ubica inmediatamente al oeste de los pozos involucrados. En este perfil, al igual que en los anteriores, se observa un ascenso en dirección norte, con una extensión aproximada de 1100 metros, una profundidad de 250 metros y un espesor aproximado de 250 metros.

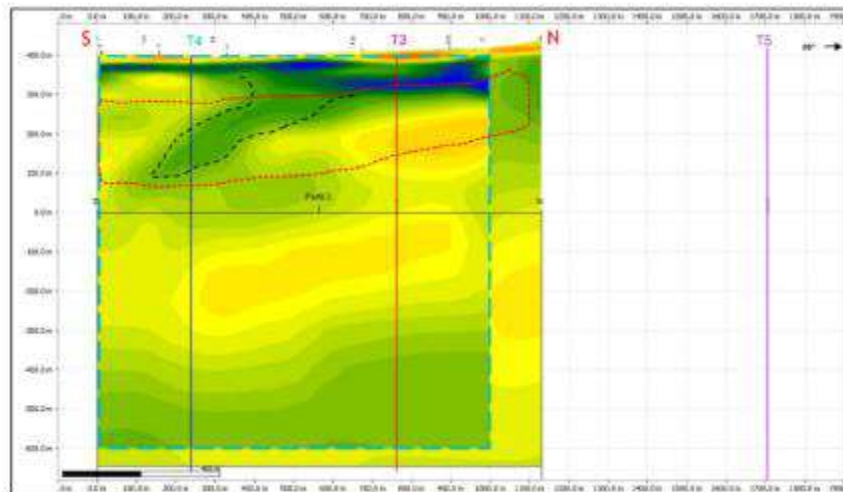
**FIGURA 5-12 Perfil MT 3 – Primera y Segunda Campaña**

Al igual que con los dos perfiles anteriores, se comparó el perfil MT3 de la segunda campaña geofísica con el de la primera campaña en la FIGURA 5-12 y se observó igual que en los casos anteriores, el incremento en la extensión areal del influjo sin embargo, los rangos de profundidad se mantienen.
