| | <b>ACTA REUNIÓN DE CONTROL Y SEGUIMIENTO AMBIENTAL</b> | Fecha: | 21-04-2022 |

**ACTA No. 900 del 2023**

**PROYECTO DENOMINADO** *“Plan de Manejo Ambiental para los Campos Toldado, Quimbaya, Ortega, Pacandé y Toy del área Ortega - Tetuán”*

**EXPEDIENTE: LAM2344**

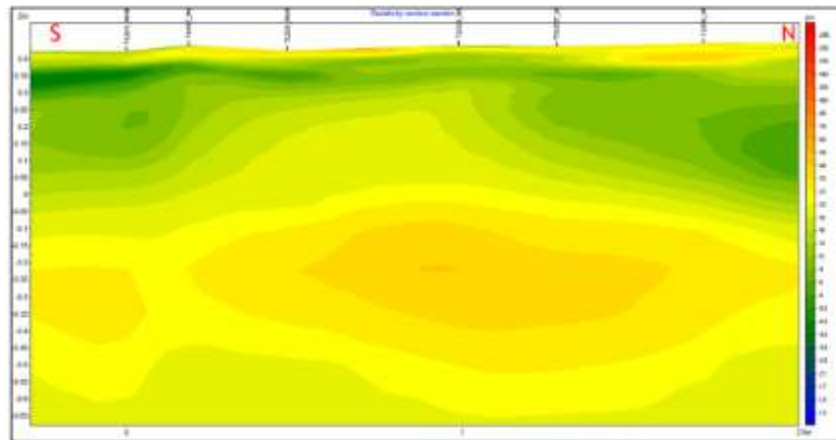
**FIGURA 5-13 Perfil MT 4 – Segunda Campaña**

El último perfil realizado en sentido norte – sur, es el perfil MT 4, este perfil es el más occidental de todos y se presenta en la FIGURA 5-13. En este perfil, no se identificó la presencia del influjo, por tanto, se toma como un marcador de que el influjo no ha llegado hasta este punto.

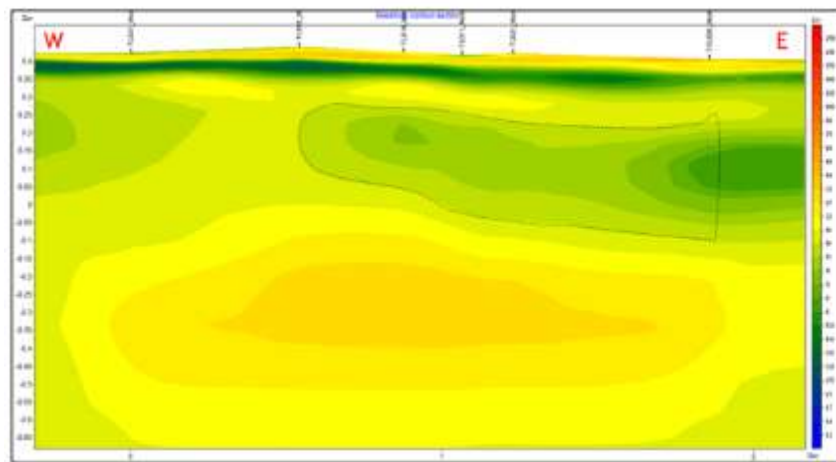
**FIGURA 5-14 Perfil MT 5 – Segunda Campaña**

En la FIGURA 5-14, se presenta el perfil MT 5, este perfil tiene una orientación este – oeste y es el que se encuentra más al sur de la zona trabajada, como se observa en la FIGURA 5-6. En este perfil se identifica una zona de bajas resistividades entre los 10 y 15 ohm a una profundidad media de 250 metros,

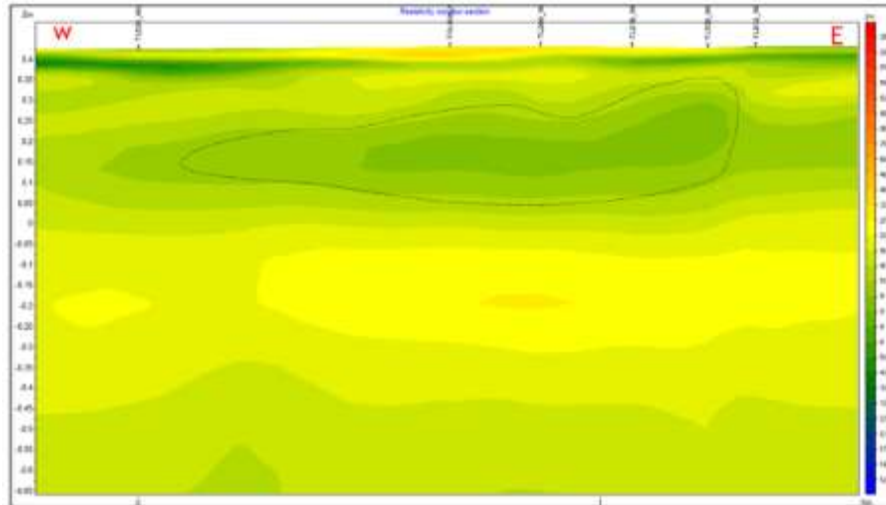
**FIGURA 5-15 Perfil MT 6 – Segunda Campaña**

una extensión lineal de 1200 metros y un espesor de 250 metros aproximadamente. En la FIGURA 5-15 se presenta el segundo de los perfiles transversales este-oeste que se realizaron en la segunda campaña. En este perfil, el influjo tiene una profundidad media de 225 metros, una extensión de 1250 metros aproximadamente y un espesor promedio de 220 metros.

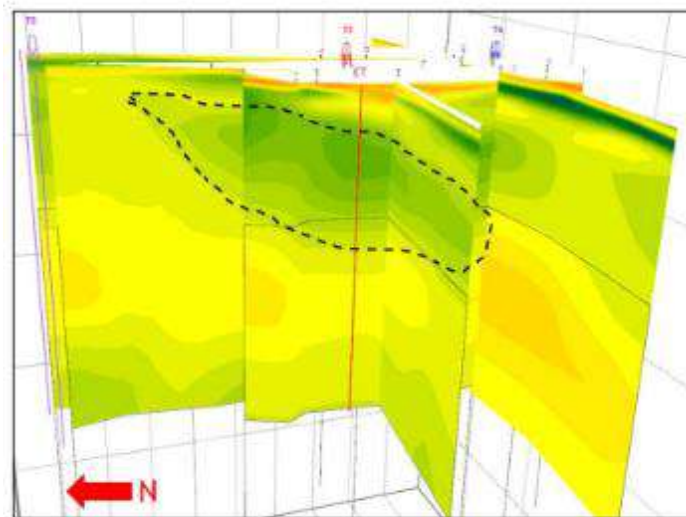
**FIGURA 5-16 Perfiles MT en 3D – Segunda Campaña**

En la FIGURA 5-16, se presenta la interpretación de los perfiles magnetotelúricos en tres dimensiones.

Junto con la identificación del influjo, se identificó una capa de materiales finos como limos y arcillas asociados también bajas resistividades a una profundidad promedio de 40 metros con un espesor aproximado de 50 metros. Esta capa que se puede considerar como sello hidráulico, se encuentra por encima del influjo y puede servir como barrera hidráulica entre la zona del influjo y los primeros 50 metros que pueden ser acuíferos potencialmente aprovechables. Esta barrera se encuentra continua en algunos perfiles y localmente en otros.

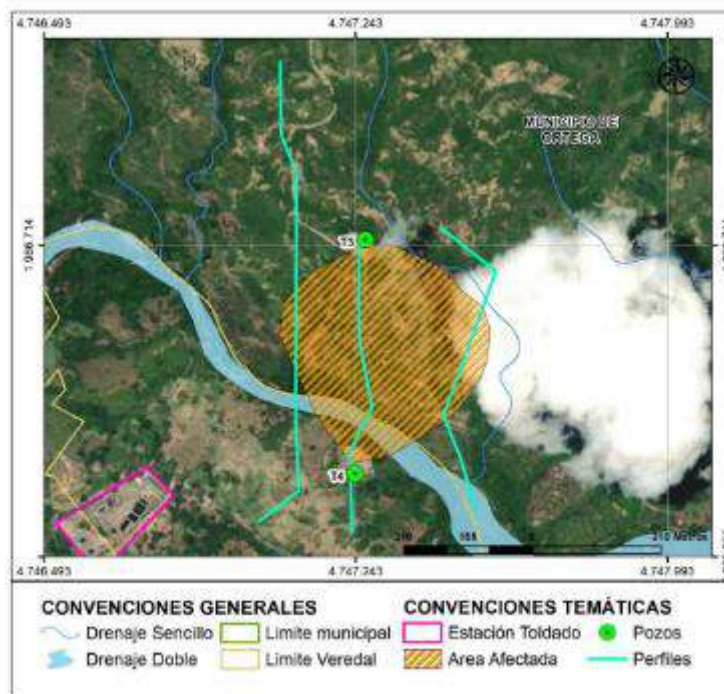
**FIGURA 6-3 Área contaminada en planta – Primera Campaña**

*“A partir de la primera campaña geofísica con perfiles magnetotelúricos, se definió una zona potencial de contaminación producto del influjo del pozo inyector Toldado 4 hacia el pozo productor Toldado 3 con un área aproximada de 18,7 ha. En la FIGURA 6-3 se presenta el área propuesta resaltada en achurado naranja.”*

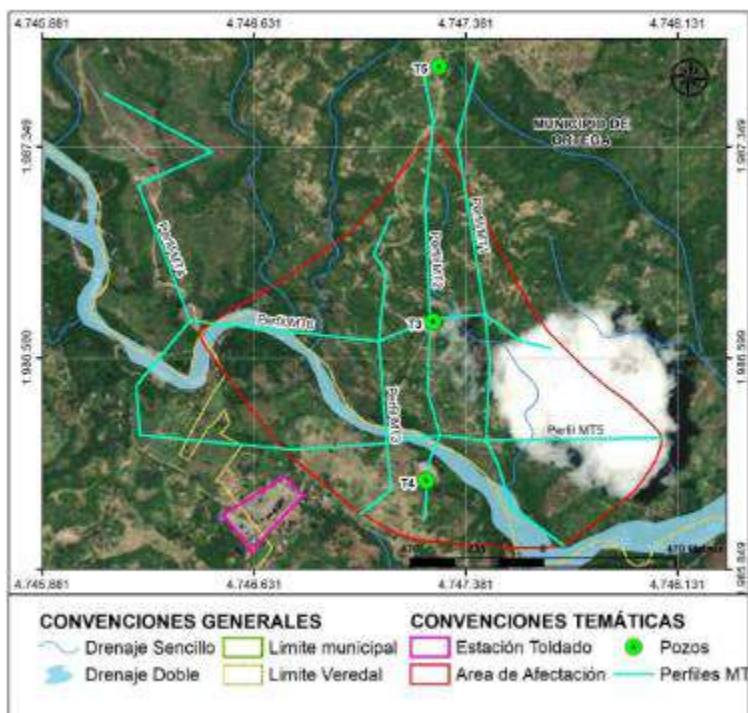
**FIGURA 6-4 Área contaminada en planta – Segunda Campaña**

logró delimitar con mayor precisión la zona afectada por el influjo la cual en este caso es más extensa, cubriendo un área aproximada de 127.5 ha. En la FIGURA 6-4 se presenta el área delimitada.

Se puede observar, en la figura anterior, como el influjo se ha desplazado hacia el sur, siguiendo el gradiente natural de agua subterránea determinado a partir de los piezómetros. Esto se debe a que una vez se detiene la fuente de presión anómala (pozo inyector Toldado 4) el gradiente de presión no es suficiente para que el influjo se siga moviendo en dirección norte, por el contrario, el gradiente natural en sentido sur vuelve a gobernar la dinámica del fluido en el subsuelo, explicando el movimiento y dispersión del influjo hacia el sur.

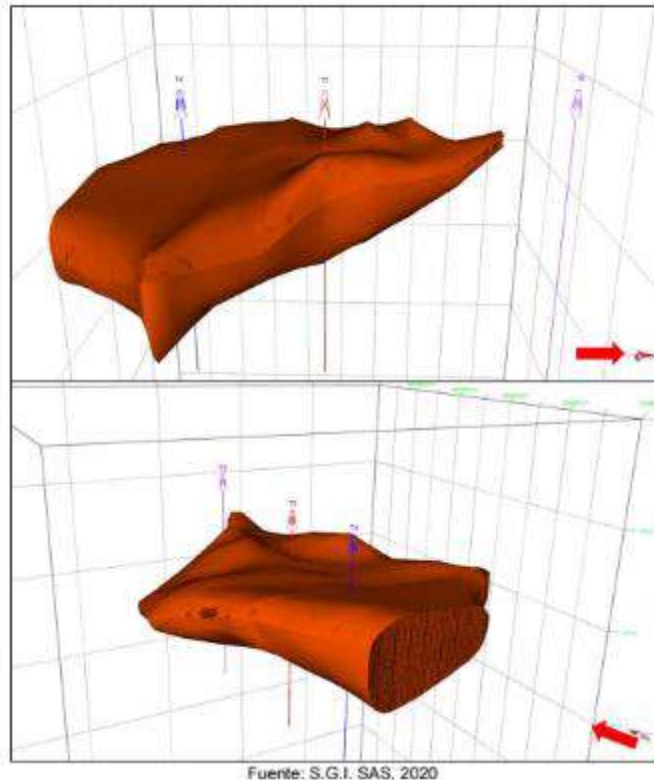
**FIGURA 6-5 Volumen bruto del influjo determinado a partir de los perfiles magnetotelúricos.**

A partir del influjo delimitado en los perfiles magnetotéluricos, se determinó un volumen bruto de roca afectada por el influjo de 378.45 millones de m<sup>3</sup>. A partir de este volumen, el incremento máximo de presión en los pozos entregado por HOCOL S.A. (350 psi) y un coeficiente de almacenamiento teórico para la Formación potrerillos entre 1e-3 y 5e-4, se estimó un volumen de agua de producción que ingresó al subsuelo de 259.599 m<sup>3</sup> o 1'632.879 Bbl. En la FIGURA 6-5 se presenta el volumen bruto del influjo en la roca.

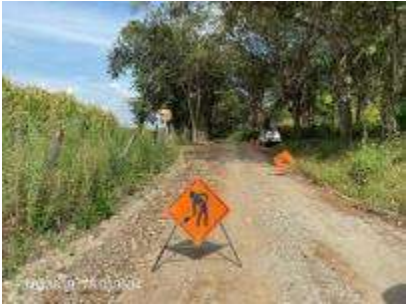
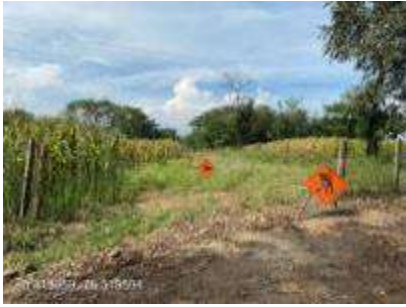
| <p><b>Fotografía No. 15</b><br/><b>Fecha:</b> 05/11/2021</p> <p><b>Lugar:</b> Campo Quimbaya</p> <p>Observación: Señalización instaladas - durante el desmantelamiento de la vía que conducía al pozo Quimbaya 1 y 3</p> | <p><b>Fotografía No. 16</b><br/><b>Fecha:</b> 05/11/2021</p> <p><b>Lugar:</b> Campo Quimbaya</p> <p>Observación: Señalización instaladas - durante el desmantelamiento de la vía que conducía al pozo Quimbaya 1 y 3</p> |

*"Se presenta el registro fotográfico la instalación de señalización temporal durante las labores de desmantelamiento de la vía de acceso que conducía a los pozos Quimbaya.*

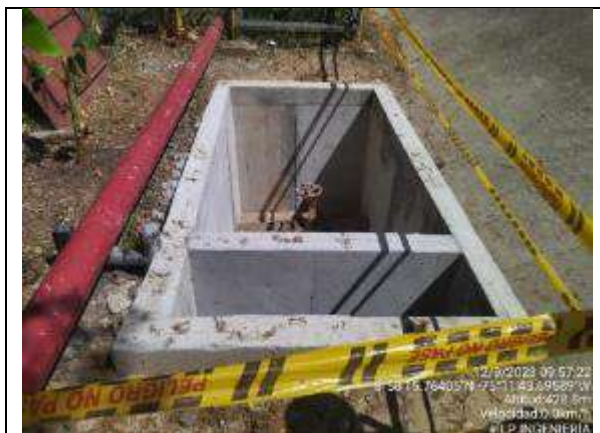
**Fotografía No. 13**

**Observación:** Construcción de skimmer para el patio de tanques de almacenamiento del campo Ortega

**“Respuesta Literal a.** El patio de recibo y el tanque de almacenamiento del Campo Ortega no se encuentran conectados al skimmer y el tanque sumidero ubicado en el área contigua al cargadero. Por lo anterior, la compañía construyó un skimmer en el patio de recibo y tanque de almacenamiento del campo ortega, para hacer un mejor manejo de las aguas lluvias y aguas aceitosas de esta área. Por lo tanto hoy, ya se encuentran conectados al skimmer construido Ver fotografía 13.

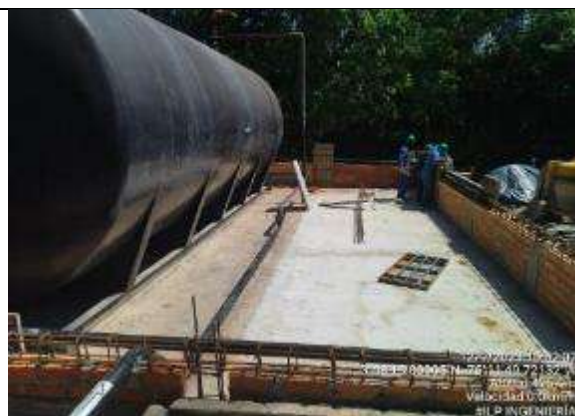
**Fotografía No. 14**

**Observación:** Ampliación del dique de contención del tanque de aguas de producción en donde también drenan los fluidos del área del cargadero y la caseta de bombas de crudo del sistema Pacandé

**Respuesta Literal b.** Teniendo en cuenta que las obras existentes (diques) en el área de cargadero, tanque de aguas de producción TK-500, estación de bombeo para cargue de agua cruda y la caseta de bombas de crudo del sistema Pacandé no son suficientes para contener los fluidos contaminados en caso de un derrame. Hocol, a través de su aliado contratista de obras civiles MASSEQ realizó la ampliación del dique de contención del tanque de aguas de producción y de la caseta de bombas de crudo del sistema Pacandé a fin de garantizar la contención de los fluidos almacenados. Adicionalmente, se construyeron dos skimmers para evitar la colmatación del sistema.

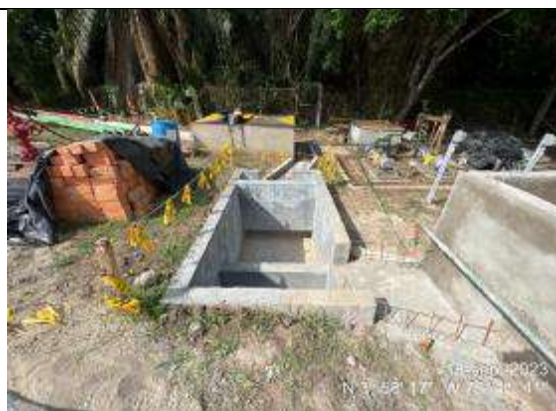
**Fotografía No. 15**

**Observación:** Construcción del skimmer para control de derrame de fluidos del TK-500,

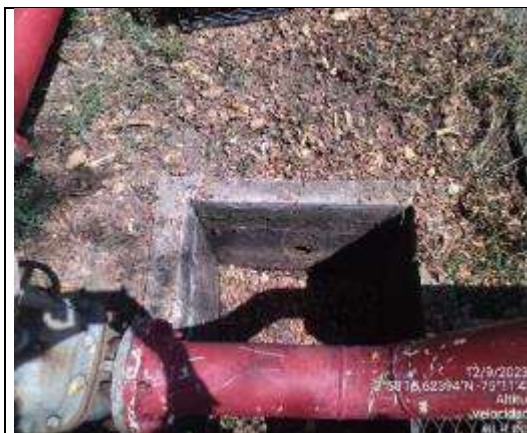
*Fotografía No. 18-*

**Respuesta Literal c.** Se realizó verificación a la caja sumidero CS-1 del campo Ortega, evidenciando que no se encuentra colmatada de sedimentos y que cuenta con mantenimiento periódico a través de rondas operativas establecidas en el manual del procedimiento de entrega de turno y rondas estructuradas. A continuación se presenta el registro fotográfico de la caja sumidero CS-1.

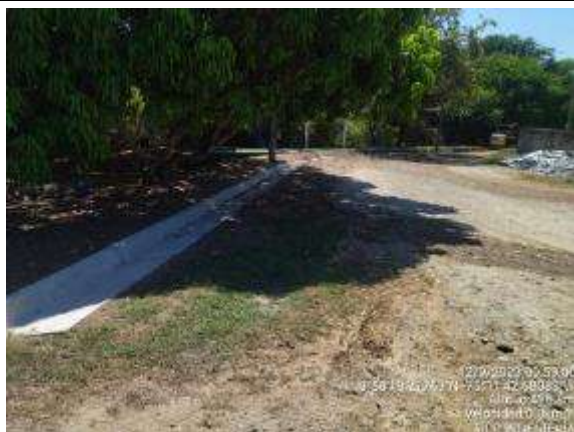
**Fotografía No. 19**

**Observación:** Construcción de cunetas recolectoras, sobre la vía de acceso interna de la estación Santa Rita

**Respuesta Literal d.** Hocol realizó la construcción de cunetas recolectoras para el direccionamiento de líquidos industriales hacia una trampa de grasas sobre la vía de acceso interna de la estación Santa Rita a través de la empresa contratista para el desarrollo de obras civiles MASSEQ, como lo evidencian las siguientes fotografías.

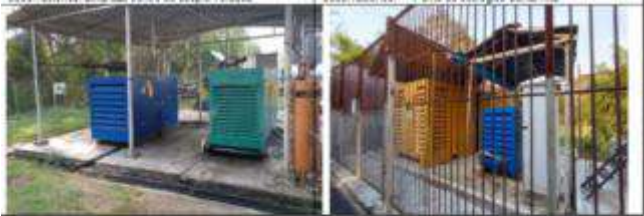
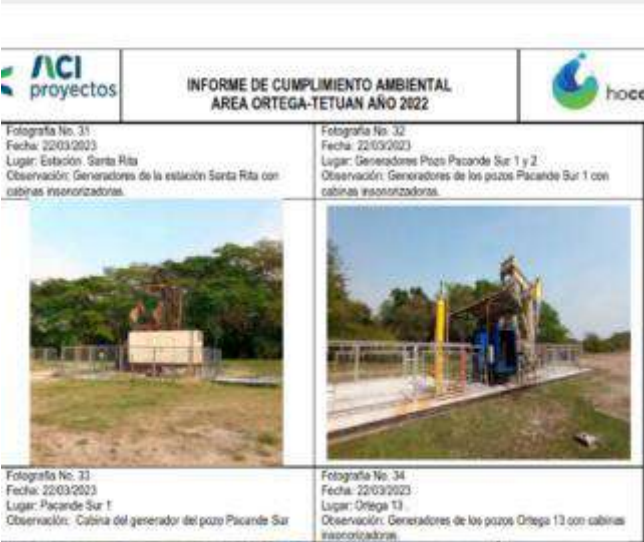
| Acta 774 del 31 de octubre de 2022 | | |
|---|--|--|
| En las fotografías anteriores se puede observar que los generadores eléctricos de las locaciones establecidas en la obligación se encuentran insonorizadas completamente, en el seguimiento anterior se encontraban parcialmente cubiertos como se muestra en la siguiente imagen. | | |

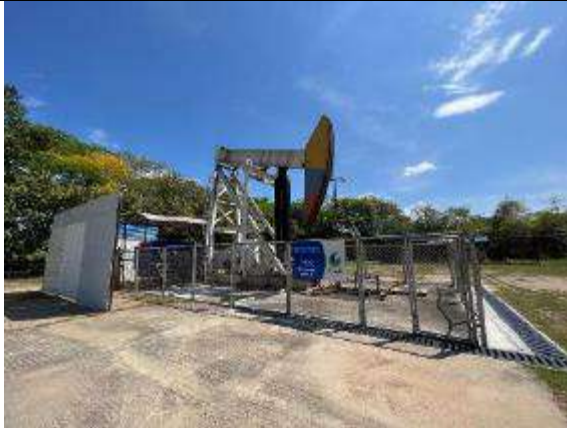
**Fotografía No. 30**

**Observación:** señalización instalada para la identificación del pozo Ortega Sur 1

**“Respuesta:** a continuación se presentan las evidencias fotográficas de la señalización instalada para la identificación del pozo Ortega Sur 1 y Pacande Sur 1. Con respecto a la señalización del pozo de alivio, dada la reciente intervención en el mes de mayo de 2023 y la permanencia de equipos hasta el mes de septiembre de 2023 sobre el pozo que limita la instalación de la señalización, esta se instalará una vez se retiren los equipos del pozo.

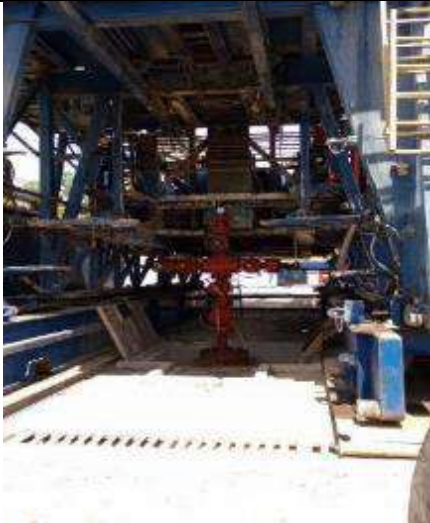
**Fotografía No. 32**

**Observación:** Equipos instalados en el pozo de alivio, debido a su reciente intervención para el cambio de la bomba del pozo

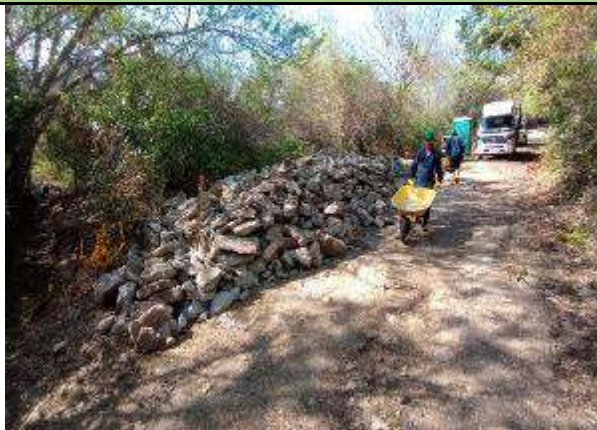
*Fotografía No. 40*

*Observación: Residuos producto de la demolición de estructuras en concreto*

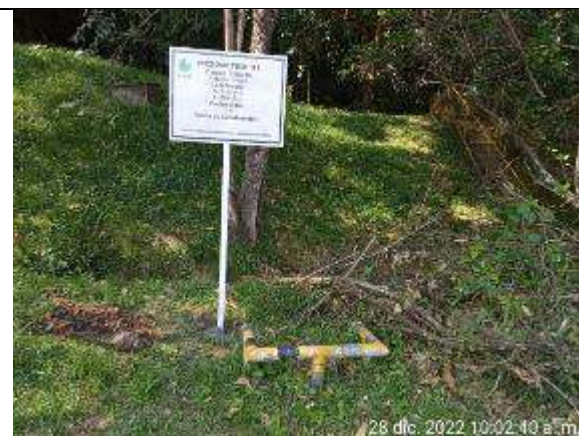
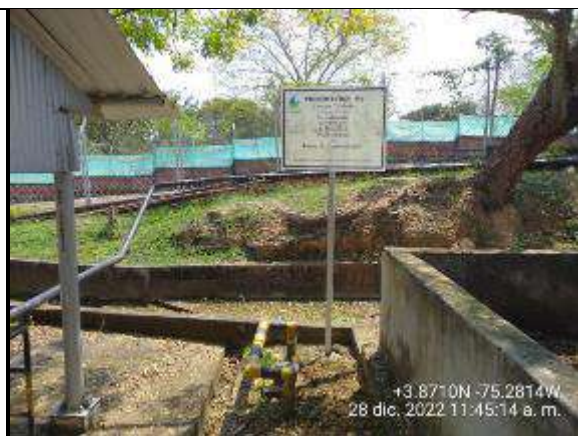
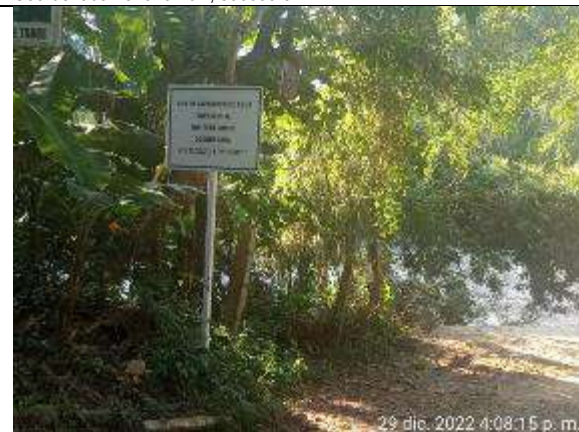
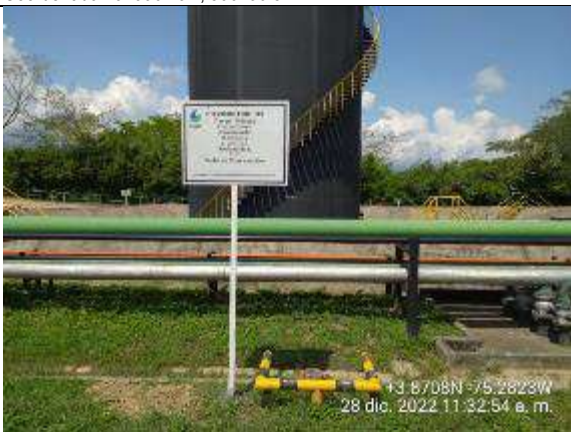
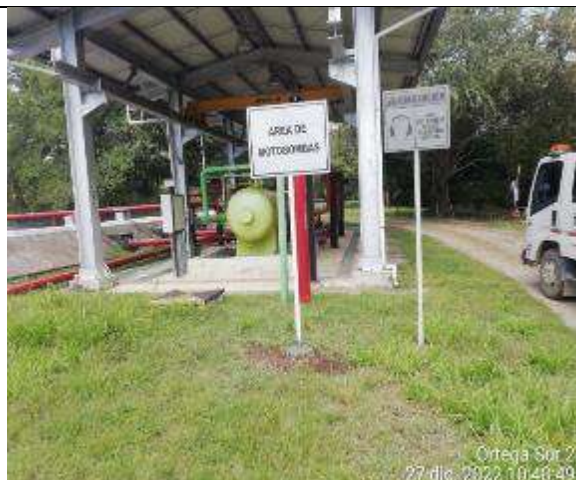
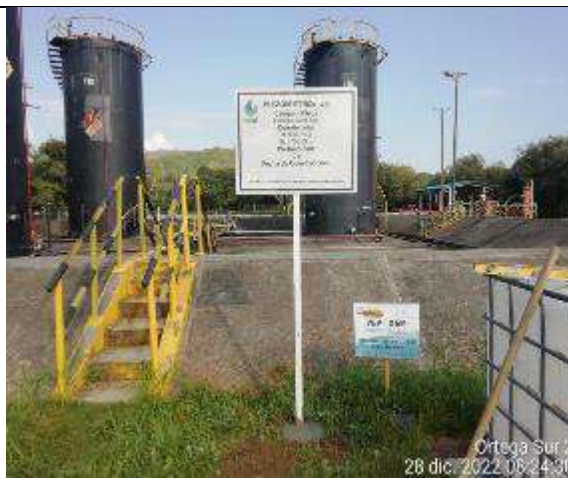
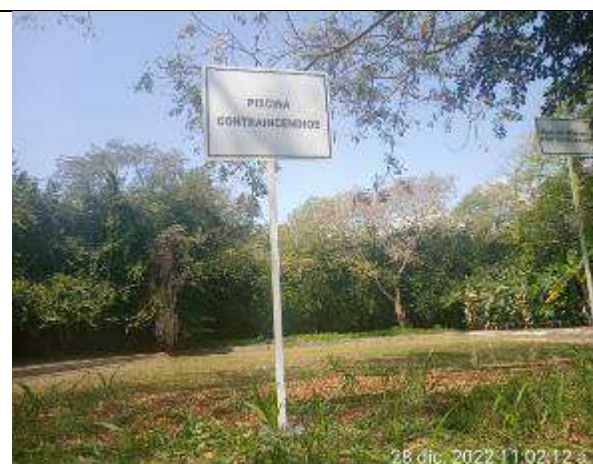
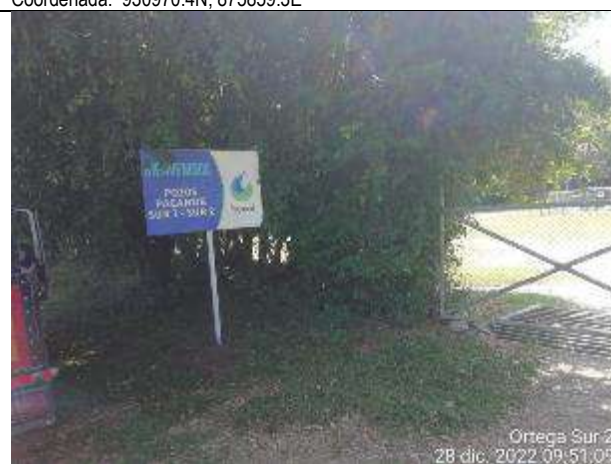
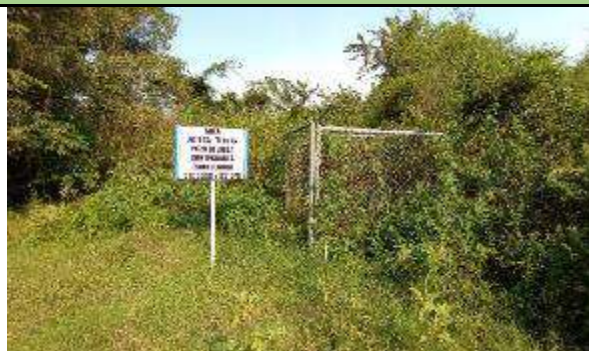
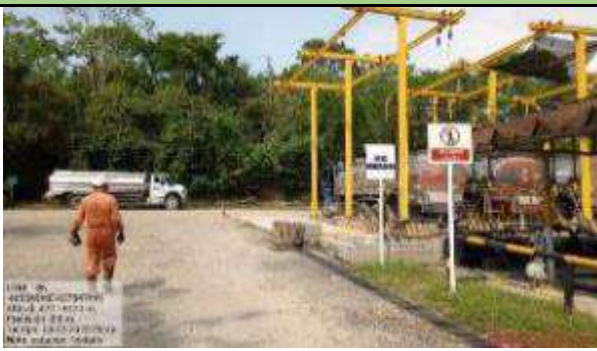
*“mediante radicado ANLA 2022297969-1-000 del 30-12-2022, se presentaron las evidencias fotográficas de la instalación de señales en la estación Toldado, Santa Rita y el Pozo Pacande Sur 1 y pozo de aguas subterráneas. Se espera resultado de evaluación por parte de ANLA.”*

Durante la visita de seguimiento efectuada entre el 18 y el 22 de octubre de 2023, se logró evidenciar que las áreas de almacenamiento de maquinaria, los piezómetros y el área de la Tea de la estación Toldado se encuentran señalizados con letreros informativos con el nombre de las áreas y dispositivos (Fotografías 7, 231, 232 y 233).

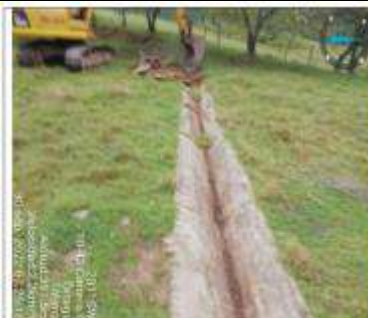
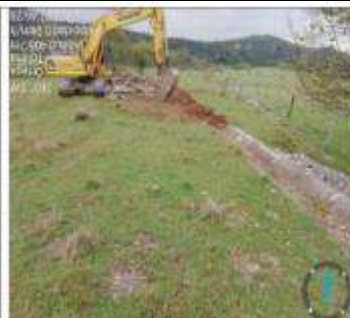
**Respuesta al requerimiento 34, Numeral 2, literal d.** Se informa que la locación Ortega Sur 2, fue objeto de desmantelamiento de las obras en concreto y recuperación ambiental durante el segundo semestre de 2022, razón por la cual no se requirió la limpieza y el mantenimiento de las mismas.

Fotografía No. 35  
Fecha: 30-08-2021  
Lugar: Ortega Sur 2  
Observación: Demolición de la cunetas perimetrales, para la recuperación ambiental de la locación

Fotografía No. 36  
Fecha: 30-08-2021  
Lugar: Ortega Sur 2  
Observación: Demolición de la cunetas perimetrales, para la recuperación ambiental de la locación

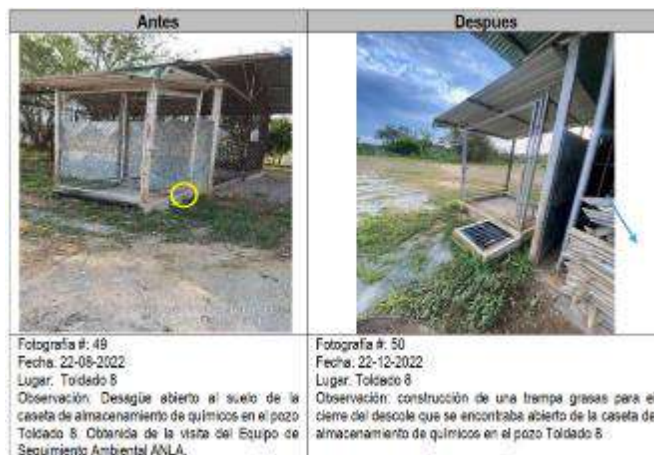
**Respuesta al requerimiento 34, Numeral 3, literal e.** a continuación se presenta la evidencias fotográficas de la construcción de una trampa grasas para el cierre del descole que se encontraba abierto de la caseta de almacenamiento de químicos del pozo Toldado 8

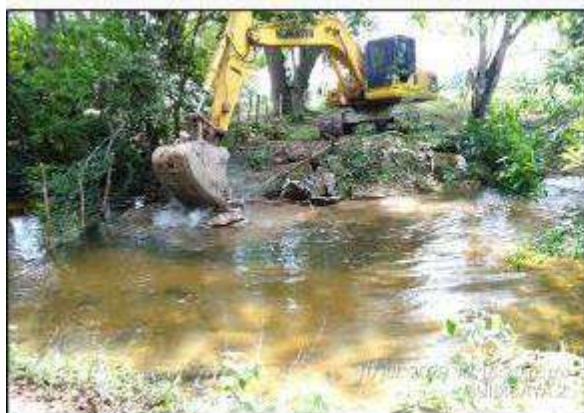
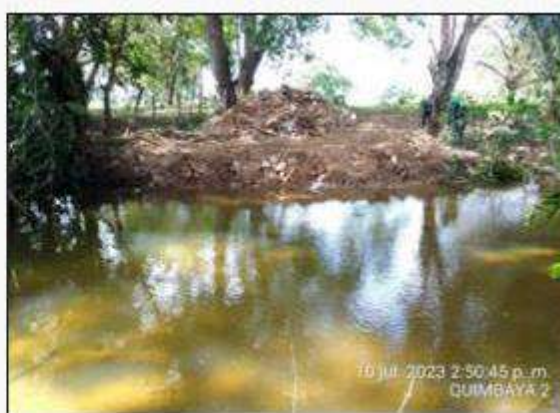
*“Hocol, informa que no fue posible determinar si los restos del puente vado ubicado en la coordenada E: 863,232 N: 914,808 sobre la quebrada Biarco, pertenecían a una estructura asociada a la locación del pozo Quimbaya 2, dado que las obras civiles fueron desarrollado en 1982. No obstante, el 17 de enero de 2023 con radicado 919 inicio gestiones ante CORTOLIMA, para obtener autorización del retiro de las estructuras en la quebrada Biarco. Obteniendo respuesta favorable mediante el oficio, 100.09.2.1 (Ver anexo 46).*

*Una vez obtenido la autorización por parte de CORTOLIMA se procedió a realizar el retiro de esta infraestructura como se evidencia en las siguientes fotografías:*

Tras verificar los documentos anexos a la comunicación (20236200728392 del 12 de octubre de 2023\_RTA Acta 774\Anexos\Req 46), se constató que HOCOL S.A. recibió oficio de respuesta por parte de CORTOLIMA, quien le indicó que no necesitaba ocupación de cauce o PMA para realizar el retiro de los restos de la estructura. Igualmente, a partir del registro fotográfico incluido se logra evidenciar el retiro de los escombros del antiguo puente vado construido para dar paso en la quebrada Biarco.

*Los residuos de la demolición de concretos y material sobrantes (84m3), fueron dispuestos en la finca Paisito de la Vereda Espinal del Municipio de Tesalia – Huila- propiedad de la contratista MASSEQ que cuenta con la inscripción ante la Corporación Autónoma Regional del Alto Magdalena, como gestor para la disposición final de RCD. (Ver anexo 46, actas de disposición final y autorización ambiental)”*

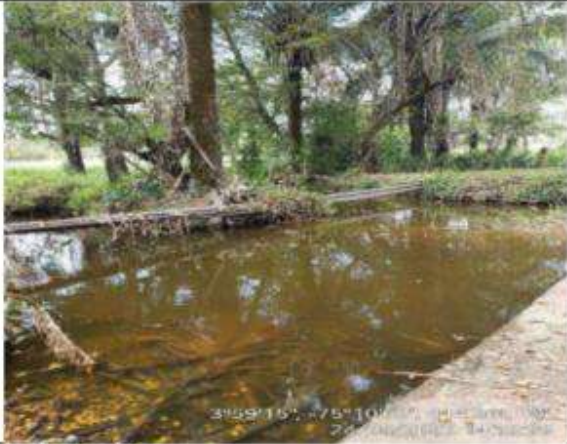
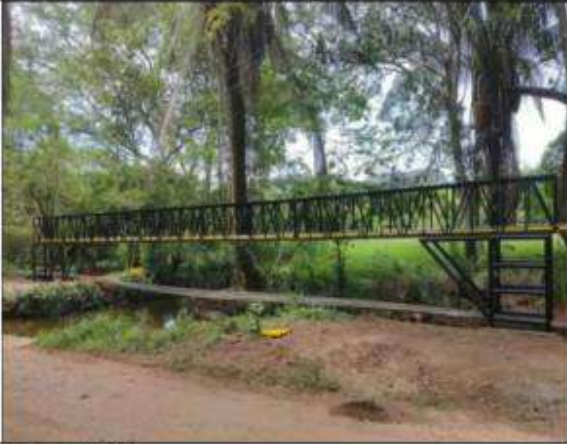
| ANTES | DESPUES |
|---|---|
| <p>Fotografía: 90<br/>Fecha: 22 al 26 de agosto de 2022.<br/>Lugar: Ortega<br/>Descripción: Vista panorámica cruce aéreo líneas de flujo de los pozos Pacandé Sur. Nótese que no se han implementado medidas para prevenir afectaciones al recurso hídrico.<br/>Coordenadas Origen Único Nacional - E: 4757685 N: 1998970.- Fuente ANLA</p> | <p>Fotografía: 91<br/>Fecha: 10/11/2022<br/>Lugar: Ortega<br/>Descripción: puente ducto que eleva la tubería de los pozos Pacandé Sur en la coordenadas 877.195E, 932.797N</p> |

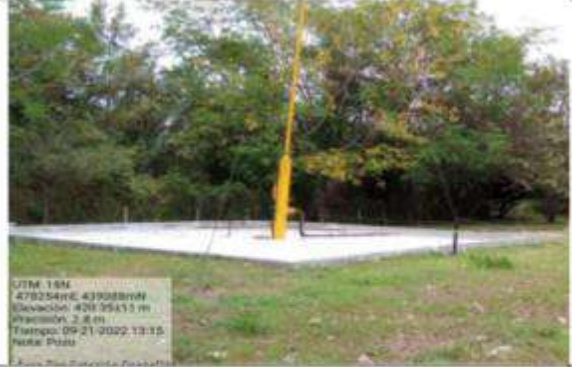
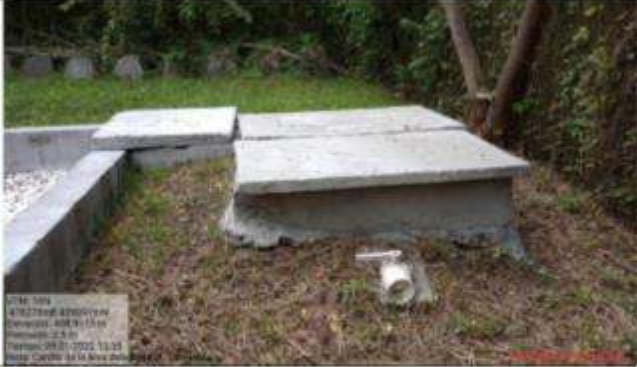
| <p>UTM: 18N<br/>4782544E, 4390444N<br/>Elevación: 428.95413 m<br/>Inclinación: 2.8 m<br/>Temperatura: 21-2022-13:15<br/>Fecha: Photo</p> <p><b>Fotografía #: 7</b><br/><b>Fecha:</b> 21/09/2022<br/><b>Lugar:</b> Tea Estación Santa Rita<br/><b>Observación:</b> Dique de la tea</p> | <p>UTM: 18N<br/>4782784E, 4390444N<br/>Elevación: 428.95413 m<br/>Inclinación: 2.8 m<br/>Temperatura: 22-01-2022-13:25<br/>Foto: Correo de la zona de estudio</p> <p><b>Fotografía #: 8</b><br/><b>Fecha:</b> 22/09/2022<br/><b>Lugar:</b> Estación Santa Rita<br/><b>Observación:</b> Trampa grasa del dique de la tea Estación Santa Rita</p> |

Lo reportado por la sociedad se ajusta a las observaciones realizadas durante la visita de seguimiento llevada a cabo entre el 18 y el 22 de octubre de 2023, en la cual se constató que el dique de la Tea en la estación Santa Rita cuenta con un desagüe conectado a una trampa de grasas de doble compartimento. En esta estructura, los fluidos contaminantes quedan atrapados en la primera caja debido a la diferencia de densidades. Por consiguiente, se llega a la conclusión de que no es necesario integrar el desagüe de la Tea al sistema de recolección de aguas aceitosas de la batería, dado que el dique y la trampa de grasas son considerados suficientes para contener los fluidos contaminantes.

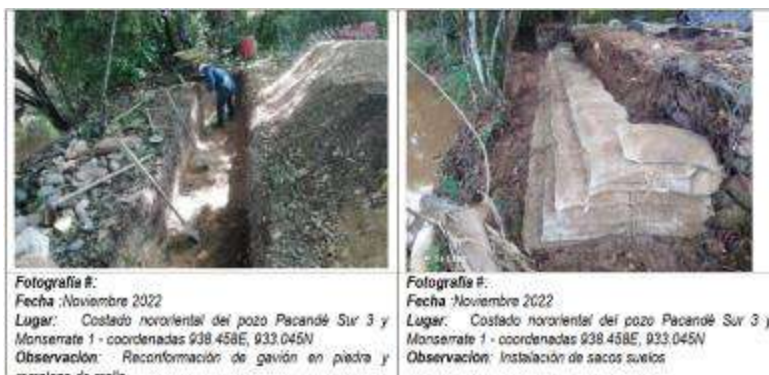
*“a continuación se presenta el registro fotográfico de la reconformación del gavión en piedra y remplazo de su maya, así como la instalación de sacos suelos para controlar el proceso de socavación de la margen derecha del cauce que delimita la locación de los pozos Pacandé Sur 3 – Monserrate 1 por el costado nororiental.*

Dada la respuesta de HOCOL S.A., durante la visita de seguimiento entre el 18 y el 22 de octubre de 2023 se validó la información proporcionada. En las proximidades de la plataforma Monserrate 1, se evidenció la instalación de sacos suelo cemento y muros en gavión destinados a contrarrestar la socavación lateral de la quebrada, como se evidencia en la Fotografía 267.

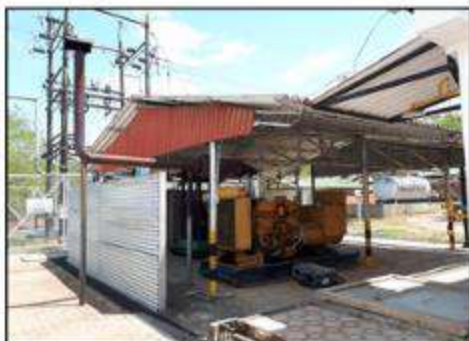
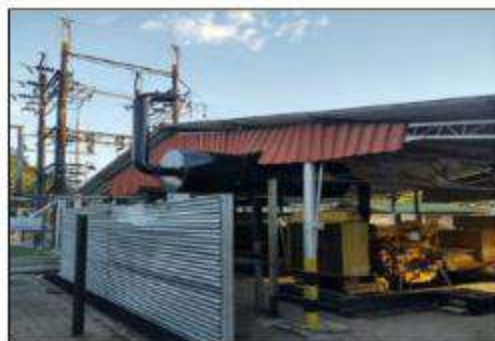
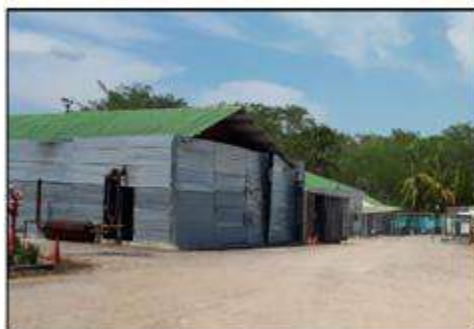
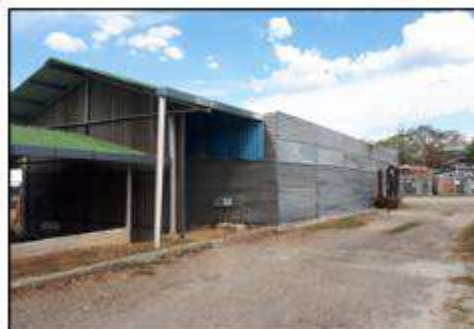
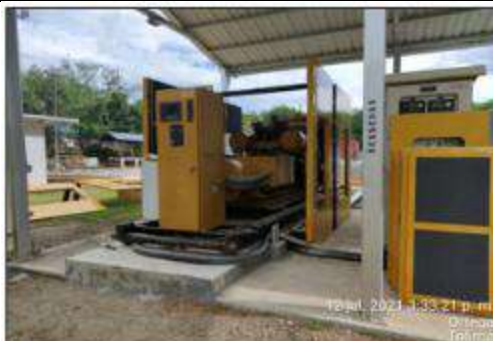
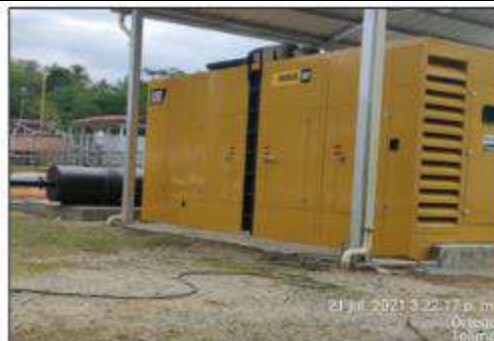
La Sociedad por medio del radicado 2022188632-1-000 del 30 de agosto de 2022 presentó el “Informe de Medidas de Manejo Implementadas para Disminuir Niveles de Ruido en los Campos del Área ORTEGA – TETUAN”, allí exponen que han realizado cerramientos, cambios de motores los cuales incluyen carcasa insonorizada e implementación de bombas eléctricas para el sistema PIA. Las siguientes imágenes evidencian lo descrito anteriormente.

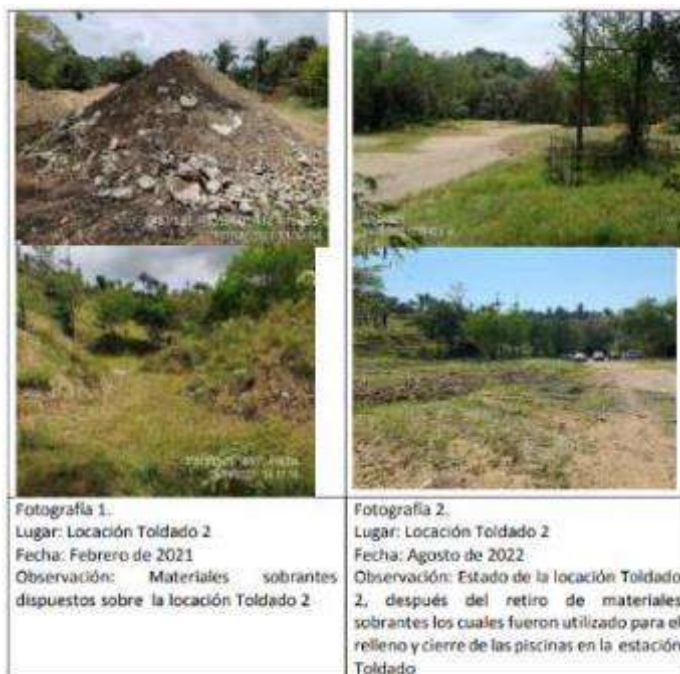
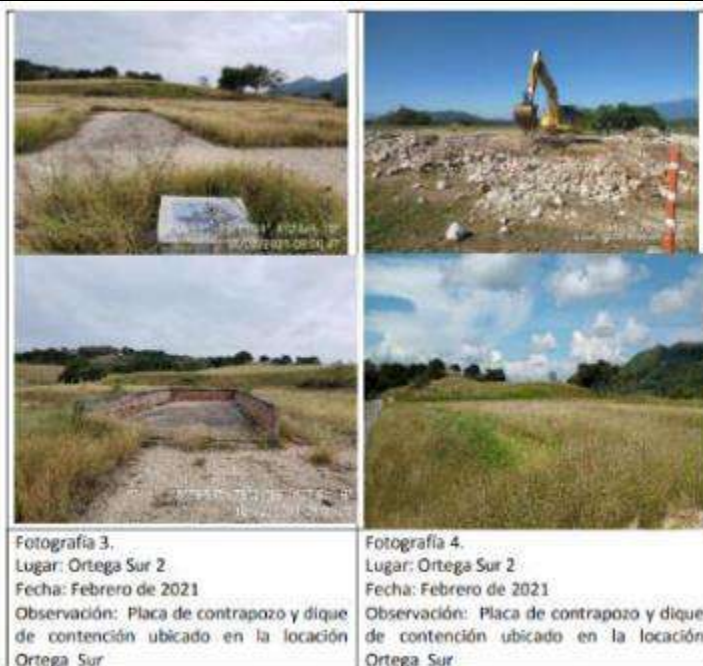
*“Hocol se permite señalar que los únicos materiales sobrantes identificados en cercanía a los pozos correspondían a los ubicados en la locación del Pozo Toldado 2. Los cuales fueron utilizados para el relleno y cierre de las piscinas de la estación Toldado durante el periodo de Julio- agosto del año 2022. Por otra parte, durante el mes de octubre de 2022 se realizó la demolición y retiro de la infraestructura que se ubicaban en la locación Ortega Sur 2, las cuales correspondían a la placa en concreto del contrapozo, dique de contención y obras de arte para el manejo de aguas lluvias. A continuación, se presenta el registro fotográfico del desarrollo de estas actividades.”*

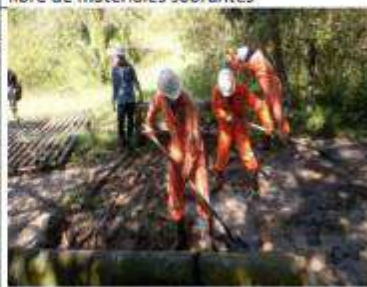
Fotografía 8.  
Lugar: Quiébralas vía Toldado 11  
Fecha: Diciembre de 2022

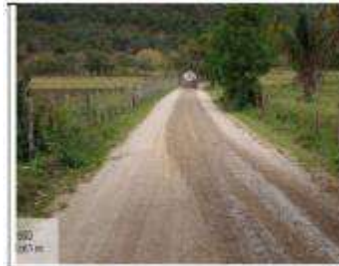
Fotografía 11.  
Lugar: Campo Santa RAITA  
Fecha: Septiembre de 2023  
Observación: Irrigación de vías

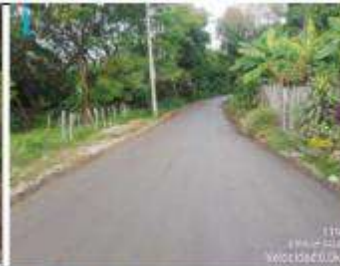
Fotografía 12.  
Lugar: Vía Campo Tóy  
Fecha: Agosto de 2022  
Observación: mantenimiento de vía con emulsión asfáltica

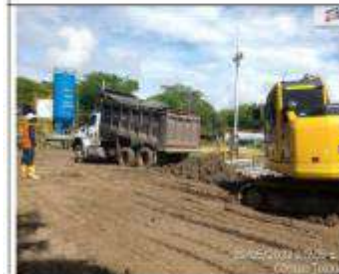
Fotografía 13.  
Lugar: Estación Toldado  
Fecha: Mayo 2022  
Observación: Recubrimiento con geotextil los materiales de construcción durante el transporte al sitio de disposición.

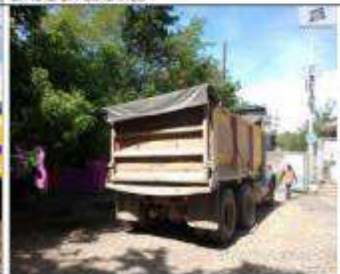
Fotografía 14.  
Lugar: Estación Toldado  
Fecha: Mayo 2022  
Observación: Recubrimiento con geotextil los materiales de construcción durante el transporte al sitio de disposición.

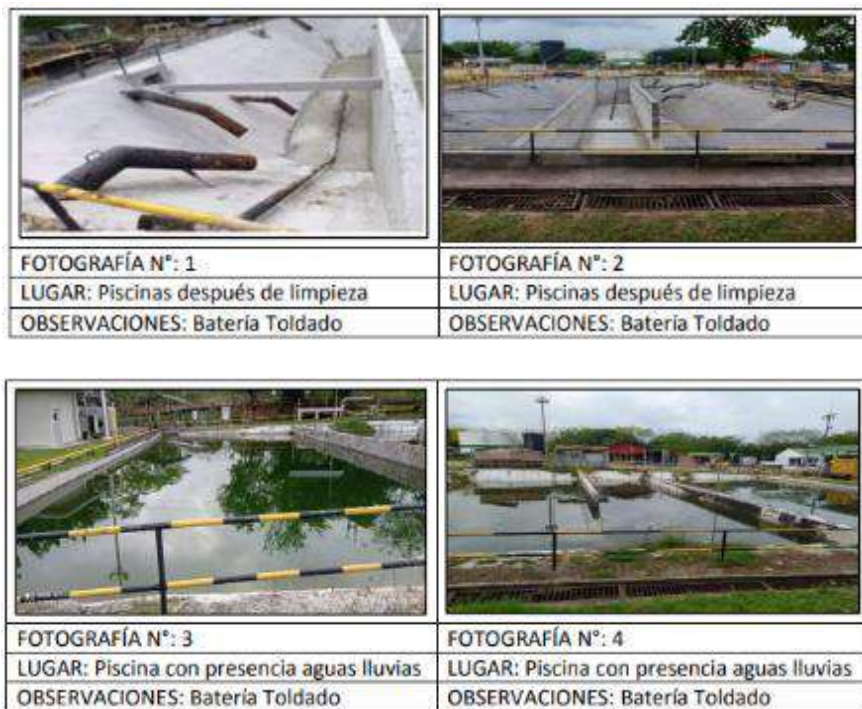
Por otro lado, se aclara que en la actualidad las piscinas en mención no contienen nada más que aguas lluvias producto de las precipitaciones generadas en la zona como se muestra en las fotografías 3 y 4. Por lo anterior, estas piscinas no están generando olores que puedan ser detectables."

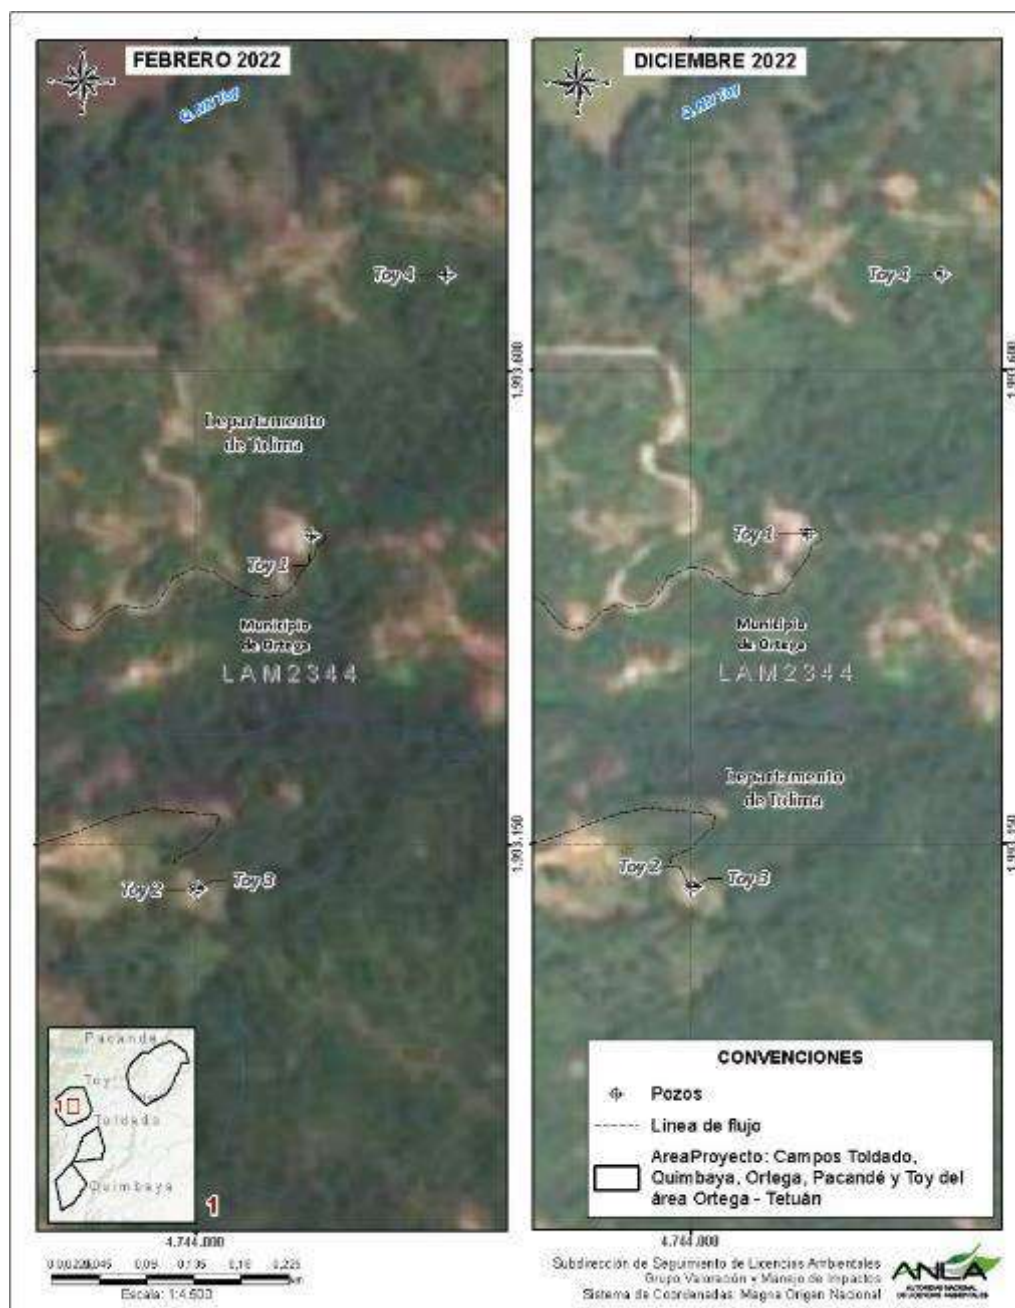
**Figura 10. Análisis de intervenciones y procesos de impacto ambiental a partir de imágenes multitemporales ÁGIL-SAT. (Toy: Pozos Toy 1 al 3)**

**Consideraciones ESA:** Con relación a las posibles áreas degradadas de las plataformas Ortega Sur 2, Toy 1, Toy 2 y Toy 3, durante la visita de seguimiento se corroboró que no se estaban presentando daños a la cobertura vegetal adyacente, ni desarrollo de procesos erosivos. Para el caso de la antigua plataforma Ortega Sur 2, se identificó que había sido

objeto de desmantelamiento y se encuentra en proceso de recuperación. Para el caso de los pozos Toy 1 y Toy 2, las únicas áreas sin cobertura vegetal corresponden a las plataformas y en la antigua plataforma Toy 3 se identificó que la sociedad había adelantado labores de adecuación de la locación para realizar ingreso de equipos para dar abandono mecánico al pozo. En conclusión, no se identificó durante la verificación en campo, degradación de cobertura vegetal en las mencionadas plataformas.
