AUTORIDAD NACIONAL DE LICENCIAS AMBIENTALES
- ANLA -
AUTO N° 11873
(30 de diciembre de 2022)

“Por medio del cual se efectúa control y seguimiento ambiental”

Que la Autoridad Nacional de Licencias Ambientales - ANLA, en adelante esta Autoridad, mediante la Resolución 763 del 30 de junio de 2017, otorgó a la Concesionaria Ruta del Cacao S.A.S. una Licencia Ambiental para el proyecto: “Concesión Vial Ruta del Cacao”, localizado en los municipios de Barrancabermeja, San Vicente de Chucurí, Betulia, Girón y Lebrija, en el departamento de Santander.

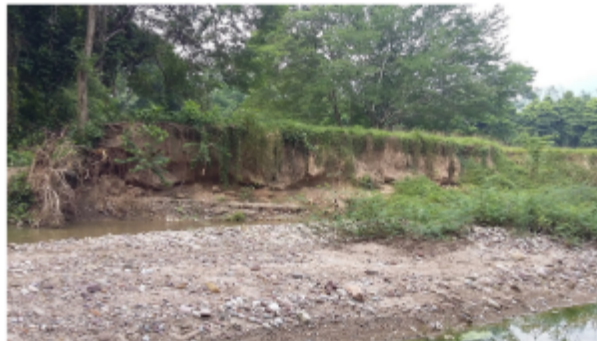
Abril 19 del 2016

Obras terminadas en mayo del 2016 y en junio del mismo año, colapsaron por socavación, desembocadura de la quebrada Cabezonera al río Cauca.

CAUSE DE LA QUEBRADA LA CABEZONERA

**SOCAVACIÓN CAUSADA POR LA DESVIACION DE CAUSE
POR EL ALERON DESPRENDIDO DEL BOXCUOLVERT LA
CABEZONERA**

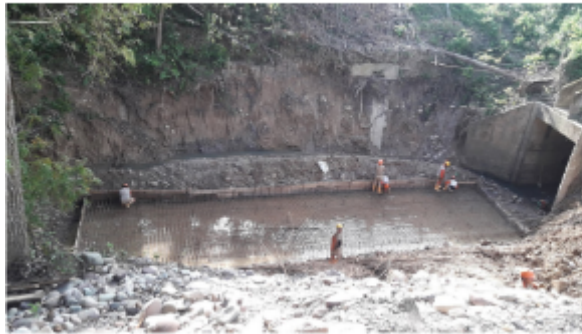
Junio 6 del 2019

AVANCE CONSTRUCCIÓN NUEVO BOXCUOLVERT

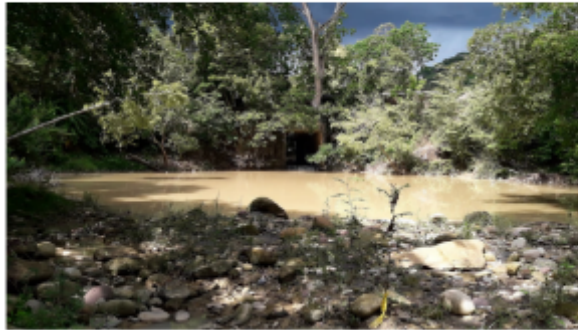
Junio 13 del 2020

TERRAPLEN VIA Y LADERA DERECHA

ESTADO DESCOLE BOXCUOLVERT

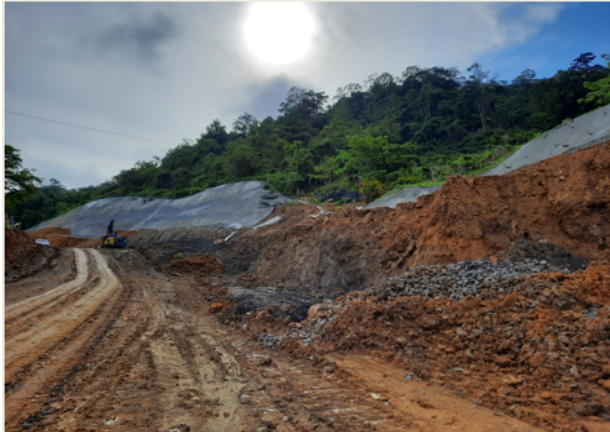
Reporte Inicial	
Fecha del evento	26 de mayo de 2021
Radicado VITAL	4100900871368621009
NUR ANLA	2021112172-1-000 del 4 de junio de 2021 RCON0429-00-2021
Causa del evento	Origen natural (fuertes lluvias)
Tipo de evento	Movimiento en masa
Ubicación	Municipio Lebrija, Departamento de Santander Coordenadas Geográficas N: 73°17'42,07" E: 7°9'1.39" UF 8 – K 99+400 – 99+540
Descripción del evento	"Durante los últimos meses, en las Unidades Funcionales 8 y 9, se han presentado altas precipitaciones por la época de invierno en la región, que por su infiltración en el suelo residual, se originan a deslizamientos y/o desplazamientos de los taludes de la vía en construcción, razón por la cual, esta contingencia requieren ser atendida de forma inmediata para evitar impactos mayores. Como punto crítico se tiene el talud ubicado en la abscisa (k 99+400 – 99+540 margen derecha en sentido Barrancabermeja – Bucaramanga), donde se presentó un desplazamiento parcial del talud, condición que hace necesario un tratamiento inmediato, de lo contrario, se corre el riesgo de que se genere un desplazamiento de mayor magnitud. Por esta razón se requiere de un área adicional de 2192,13 m ² por fuera del polígono licenciado."

Afectaciones a los medios	Talud inestable 608 m ²
Registro Fotográfico

Evento del 26 de mayo de 2021 – VITAL 4100900871368621009			
Reporte parcial / final			
Radicado VITAL / NUR ANLA	Afectaciones a los medios producto de la atención a la contingencia o la recuperación	Acciones ejecutadas	Registro Fotográfico
Reporte Parcial 7300900871368622028 / Radicado 2022116059-1-000 del 8/jun/2022	No se reportan afectaciones	A la fecha continúa sin lograrse el ingreso al predio para ejecutar los trabajos de obra, debido a la negativa del propietario respecto a la solución técnica planteada. Se adelantan las gestiones de tipo social-predial para alcanzar el permiso requerido para dar continuidad a las obras de mitigación.	
Reporte Parcial 7300900871368622038 / Radicado 2022142377-1-000 del 11/jul/2022	No se reportan afectaciones	A la fecha continúa sin lograrse el ingreso al predio para ejecutar los trabajos de obra, debido a la negativa del propietario a permitir el permiso de ingreso al predio.

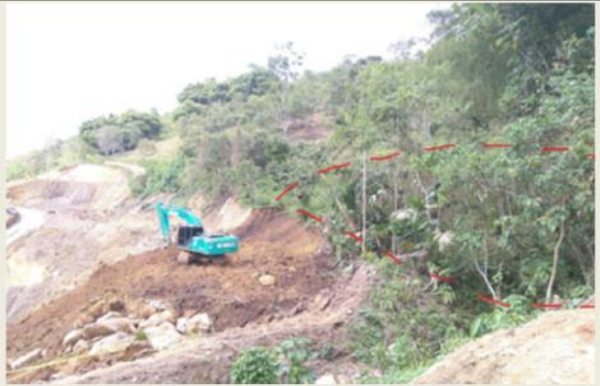
Evento del 4 de junio de 2021 – VITAL 4100900871368621010			
	fecha no se ha producido. Por otra parte, es importante mencionar que por la zona del desplazamiento se encuentran dos tuberías una de Gas (gasoducto) de la empresa PROMIORIENTE y otra de hidrocarburos (poliducto) de la empresa CENIT.		
Afectaciones a los medios	No reportan cantidad ni recursos afectados		
Registro Fotográfico

Reporte parcial / final			
Radicado VITAL / NUR ANLA	Afectaciones a los medios producto de la atención a la contingencia o la recuperación	Acciones ejecutadas	Registro Fotográfico
Reporte Parcial 7300900871368622030 / Radicado 2022119674-1-000 del 13/jun/2022	No se reportan afectaciones	Continuación del monitoreo con hitos topográficos de la estabilidad del relleno ejecutado con material competente en la pata o pie de talud, con la suficiente altura para que actúe como acción de contrapeso al cuerpo del movimiento en masa. Toma de registros con frecuencia de 3 lecturas semanales.

Reporte Parcial 7300900871368622034 / Radicado 2022142061-1-000 del 11/jul/2022	No se reportan afectaciones	Continuación del monitoreo de la estabilidad del relleno ejecutado con material competente en la pata o pie de talud, con la suficiente altura para que actúe como acción de contrapeso al cuerpo del movimiento en masa, hasta tanto se cuente con la solución definitiva que se encuentra en trámite de revisión de la oficina técnica de la Concesionaria Ruta del Cacao en conjunto con los operadores involucrados que son Promioriente y Cenit.	
Reporte Parcial 7300900871368622043 / Radicado 2022167635-1-000 del 5/ago/2022	No se reportan afectaciones	Monitoreo y seguimiento con lectura de hitos topográficos. Limitantes de atención: se continua a la espera de definición de diseño de traslado de redes, conjuntamente con los operadores Cenit y Promioriente, se adelantan reuniones técnicas para definir y aprobar el diseño.

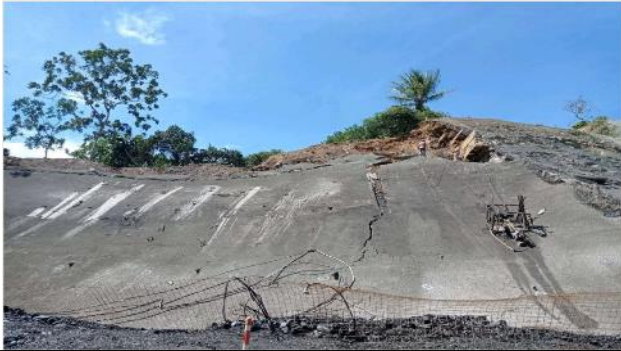
Evento del 27 de julio de 2021 – VITAL 4100900871368621012			
Reporte Inicial			
Fecha del evento	27 de julio de 2021		
Radicado VITAL	4100900871368621012		
NUR ANLA	2021156153-1-000 del 28 de julio de 2021 RCON0633-00-2021		
Causa del evento	Origen natural (dinámica geológica compleja y fuertes lluvias)		
Tipo de evento	Deslizamiento en el talud y grieta		
Ubicación	Vereda Portugal, Municipio Lebrija, Departamento de Santander Coordenadas Geográficas N: 73°17'0" E: 7°9'59" UF 8 - K102+000 al K102+240		
Descripción del evento	Debido a la dinámica geológica compleja del sector, donde la presencia de la falla y la naturaleza de las rocas aflorantes (las cuales presentan un comportamiento frágil), se generó una franja completamente fracturada la cual favorecía la retención de humedad en el macizo rocoso, acompañado de las fuertes lluvias del último mes se genera la falla del talud antes de lograr construir el sostenimiento recomendado.

Afectaciones a los medios	Área de la contingencia 0,1558 Ha, no reportan recursos afectados.		
Acciones ejecutadas	No reportan		
Registro Fotográfico

Reporte parcial / final			
Radicado VITAL / NUR ANLA	Afectaciones a los medios producto de la atención a la contingencia o la recuperación	Acciones ejecutadas	Registro Fotográfico
Reporte parcial 7300900871368622031 / 2022119695-1-000 del 13/jun/2022	No reportan	En este sector se tiene proyectado un tendido del talud a 35° (o menor, hasta que la corona del talud quede detrás de las grietas de falla), con lo cual se controla todo tipo de inestabilidad. A la fecha continuamos sin lograr avance de las obras en este sector, teniendo en cuenta que no se han logrado obtener las autorizaciones para ingreso al

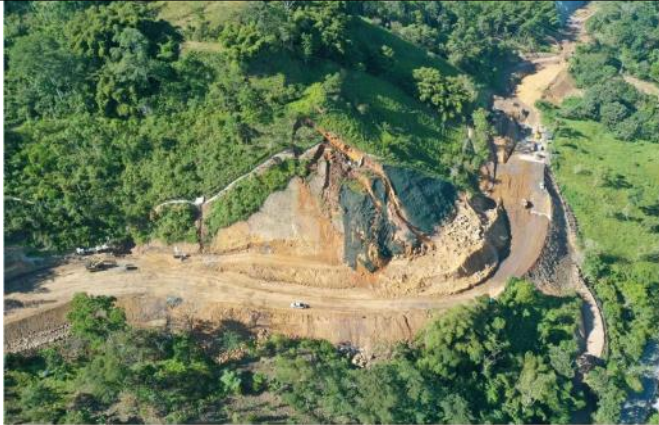
Evento del 3 de agosto de 2021 – VITAL 4100900871368621013			
Acciones ejecutadas		No reportan	
Registro Fotográfico

Reporte parcial / final			
Radicado VITAL / NUR ANLA	Afectaciones a los medios producto de la atención a la contingencia o la recuperación	Acciones ejecutadas	Registro Fotográfico
Reporte parcial 7300900871368622032 / 2022119719-1-000 del 13/jun/2022	No reportan	Avance en el sostenimiento con anclajes activos en la parte central del desmonte. Monitoreo y seguimiento que se ejerce a través de hitos topográficos.	
Reporte parcial 7300900871368622045 / 2022167973-1-000 del 8/ago/2022	No reportan	Finalización del sostenimiento del talud, monitoreo y control de estabilidad a través de seguimiento con hitos topográficos.	
Reporte parcial 7300900871368622081 / 2022192647-1-000 del 2/sep/2022	No reportan	Sostenimiento finalizado, monitoreo y seguimiento a través de dianas topográficas.

Reporte parcial 7300900871368622100 / 2022222069-1-000 del 04/oct./2022	No reportan	Seguimiento a estabilidad con hitos y dianas topográficas.	
Reporte parcial 7300900871368622119 / 2022235996-1-000 del 21/oct./2022	No reportan	Monitoreo a estabilidad con hitos topográficos.	
% de avance de la atención o de la recuperación: No reportan			
Indicador (es) de avance: No reportan			
Consideraciones:			
<p>La Sociedad continua con la presentación de los reportes parciales de la contingencia de la contingencia ocurrida en la UF 8 - K100+030 al K100+250 el 3 de agosto de 2021 reportado mediante número VITAL 4100900871368621013, los cuales si bien presentan no lo realizan en los términos establecidos por el parágrafo del artículo 2 de la Resolución 1767 de 2016, el cual establece una periodicidad de comunicación de cada 20 días calendario entre tanto la contingencia se encuentre abierta.</p> <p>La Sociedad reporta la ejecución del "tendido del talud a 35° en toda su longitud con una cuadrícula de drenes californianos en cuadrícula 5x5m de mínimo 15 metros de longitud, anclajes activos de 17 ton, con barra GEWi fi 25, Longitud 12m, con bulbo de 5m, doble mallazo puntual y concreto lanzado, primeras 8 filas espaciados cada 3 m en horizontal y vertical, y las filas siguientes espaciadas cada 3m en horizontal y 4m en vertical." Así como el monitoreo y seguimiento a través de hitos topográficos con un registro de lecturas de 2 a 3 veces por semana, para el cual en el último reporte parcial manifiesta que se identifican dentro de los rangos normales de estabilidad y mantendrán constante monitoreo para verificar su estabilidad.</p> <p>Durante la visita de seguimiento de atención a quejas realizadas del 01 al 04 de noviembre de 2022, se evidencia que en el talud se realizó concreto lanzado con drenes y anclajes.</p>

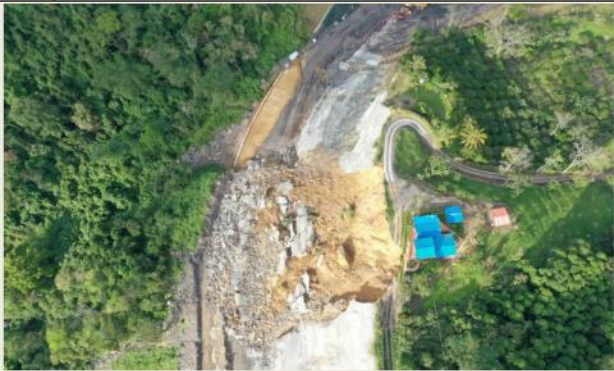
Evento del 27 de diciembre de 2021 – VITAL 4100900871368621014			
	<i>deslizamiento ocurrió debido a eventos de lluvias de alta intensidad presentados los días 22, 23 y 24 de diciembre de 2021, afectando el talud y aumentando las presiones hidrostáticas y presiones de poros dentro del cuerpo del talud.</i>		
Afectaciones a los medios	<i>No reportan cantidad ni recursos afectados</i>		
Acciones ejecutadas	<i>No reportan</i>		
Registro Fotográfico

Reporte parcial / final			
Radicado VITAL / NUR ANLA	Afectaciones a los medios producto de la atención a la contingencia o la recuperación	Acciones ejecutadas	Registro Fotográfico
<i>Reporte parcial 7300900871368622033 / 2022119802-1-000 del 13/jun/2022</i>	<i>No reportan</i>	<i>Excavación del talud y el tendido a 35. Intervención del sector y monitoreo y seguimiento a través de hitos topográficos.</i>	
<i>Reporte parcial 7300900871368622037 / 2022142391-1-000 del 11/jul/2022</i>	<i>No reportan</i>	<i>En este sector se tiene proyectada la siguiente solución: 1. Excavación del talud desde la subrasante en un ángulo de 35°, hasta la cota 1116. 2. En la parte superior del talud o desmonte, excavación del suelo residual y roca fracturada ubicada en la cresta desde la cota 1116 hasta borde de trasdós o espalda del talud en un ángulo de 23°. 3. Tratamiento de conducción de agua superficial con cunetas de corona. 4. Control de erosión en área expuesta de suelo residual o coluvial con malla manto triple torsión con piquetas de ¾" de 2m de longitud. <i>La Sociedad reporta intervención del sector y avance en el taluzado del mismo.</i></i>

<i>Reporte parcial 7300900871368622046 / 2022168017-1-000 del 8/ago/2022</i>	<i>No reportan</i>	<i>Ejecución de sostenimiento propuesto en talud, seguimiento y control de estabilidad a través de hitos topográficos. <i>Limitantes de la atención: paro generalizado en las unidades funcionales UF8- UF9 durante el 5 al 31 de julio de 2022 por inconformidades de la comunidad y negativa a la instalación de los peajes adicionales en el corredor vial del proyecto, no se logró avanzar con el rendimiento</i></i>

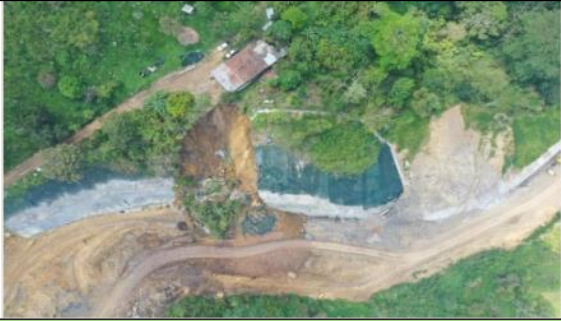
Evento del 21 de marzo de 2022 – VITAL 4100900871368622001			
Reporte Inicial			
Fecha del evento	21 de marzo de 2022		
Radicado VITAL	4100900871368622001		
NUR ANLA	2022052555-1-000 del 22 de marzo de 2021 RCON0199-00-2022		
Causa del evento	Origen natural (lluvias de alta intensidad)		
Tipo de evento	Movimiento en masa		
Ubicación	Vereda Portugal, Municipio Lebrija, Departamento de Santander Coordenadas Geográficas N: 73°17'21,9" E: 7°9'25,2" UF 8 - K100+400 a K100+800		
Descripción del evento	Falla del talud denominado Desmonte 6.2, talud que se encontraba en proceso de estabilización con anclajes y concreto lanzado, localizado entre las abscisas K100+400 a K100+800 margen derecha de la Unidad Funcional UF8. La falla ocurrió debido a eventos de lluvias de alta intensidad en días previos al evento que afectaron el talud y aumentaron las presiones hidrostáticas y presiones de poros dentro del cuerpo del talud. La Sociedad indica que "Muy posiblemente se genere la afectación de una mayor área por deslizamiento de mayor magnitud."

Afectaciones a los medios	La Sociedad remite un polígono de la contingencia con un área de 1,65 ha y no reporta recursos afectados.		
Registro Fotográfico

Reporte parcial / final			
Radicado VITAL / NUR ANLA	Afectaciones a los medios producto de la atención a la contingencia o la recuperación	Acciones ejecutadas	Registro Fotográfico
Reporte Parcial 7300900871368622029 / Radicado 2022116091-1-000 del 8/jun/2022	No se reportan afectaciones	A la fecha no se ha logrado iniciar con las labores de sostenimiento en obra, dado que se avanza en las negociaciones de tipo social-predial para alcanzar el permiso requerido y de esta manera poder dar continuidad a las obras de mitigación propuestas en este sector.	
Reporte Parcial 7300900871368622039 / Radicado 2022142380-1-000 del 11/jul./2022	No se reportan afectaciones	Avance en el perfilado del talud y en la implementación de las medidas adicionales de sostenimiento. Monitoreo y seguimiento a hitos topográficos. La Sociedad manifiesta que por efectos de las lluvias se ha afectado una mayor área y están trabajando en la implementación de medidas adicionales para el manejo completo de la contingencia.

Reporte Parcial 7300900871368622048 / Radicado 2022168126-1-000 del 8/ago/2022	No se reportan afectaciones	Avance en el sostenimiento del talud, monitoreo y control de estabilidad con hitos topográficos.
