**AUTORIDAD NACIONAL DE LICENCIAS AMBIENTALES**  
**- ANLA -**  
**AUTO N° 07603**  
**( 09 de septiembre de 2022 )**

**“Por medio del cual se efectúa control y seguimiento ambiental”**

**LA SUBDIRECTORA DE SEGUIMIENTO DE LICENCIAS AMBIENTALES DE LA AUTORIDAD NACIONAL DE LICENCIAS AMBIENTALES – ANLA**

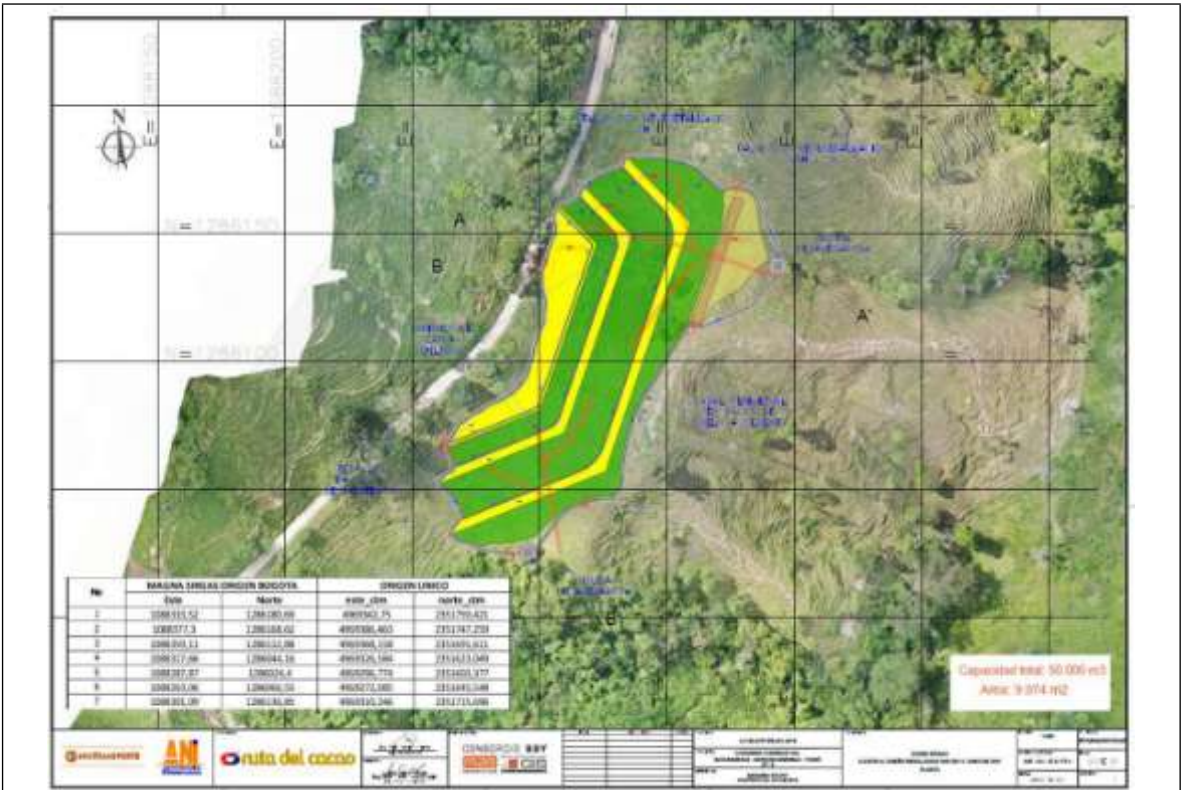
En relación con la morfología se propone conformar el material de relleno mediante terrazas de 3,0 metros de ancho, separadas por taludes con pendiente 1,5H:1,0V de 8,0 metros de altura en la parte inferior y taludes de pendiente 2,5H:1,0V y altura variable en la parte superior. Las terrazas tienen una pendiente de 2% para el manejo de aguas de escorrentía que finalmente se entregarán a un canal perimetral.

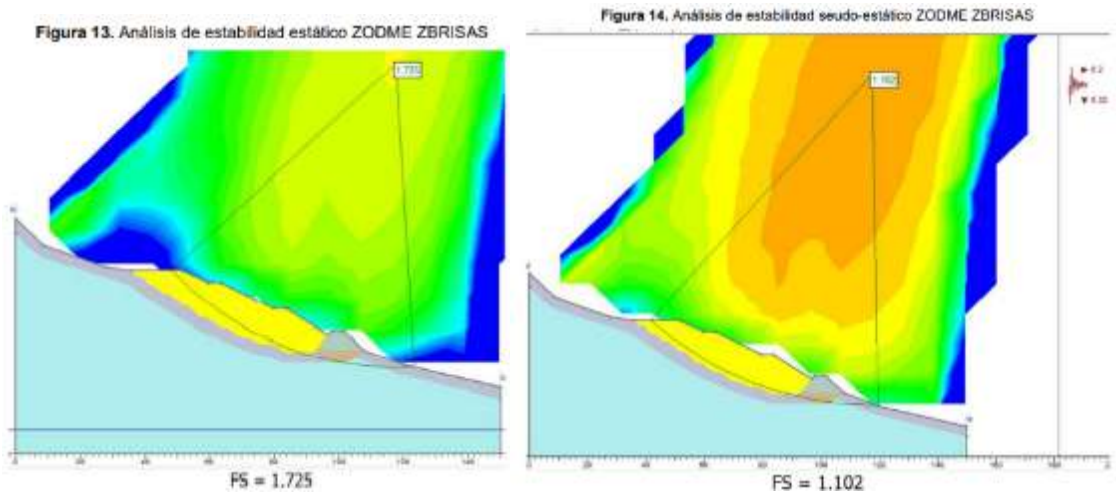
Con respecto al análisis de estabilidad se reporta el uso mediante el software Slide para el perfil general del ZODME en condición estática y pseudo-estática. Para el análisis pseudo-estático se utiliza una aceleración de 0,2g correspondiente al municipio de Lebrija de acuerdo con los requerimientos de la NSR-10

Se concluye lo siguiente: “De acuerdo con los análisis de estabilidad, los taludes diseñados para la conformación del ZODME son estables, ya que superan los factores de seguridad mínimos directos determinados por el reglamento NSR-10”, toda vez que en la condición estática el factor de seguridad es de 1. 725 y en la condición pseudoestática de 1.102, siendo superior al establecido en la citada norma, el cual corresponde a 1.5 y 1.05 respectivamente.

Como parte de la información reportada se indica que la construcción de un dique en tierra reforzada de 6 metros de altura máxima en el pie del ZODME, cimentados sobre un enrocado de 3,0 metros de profundidad, así como construir un sistema de filtros o subdrenes de zanja debajo del ZODME para recoger las aguas freáticas e infiltradas y conducirlas a la piscina desarenadora. Por último, se menciona que realización de actividades de revegetalización.

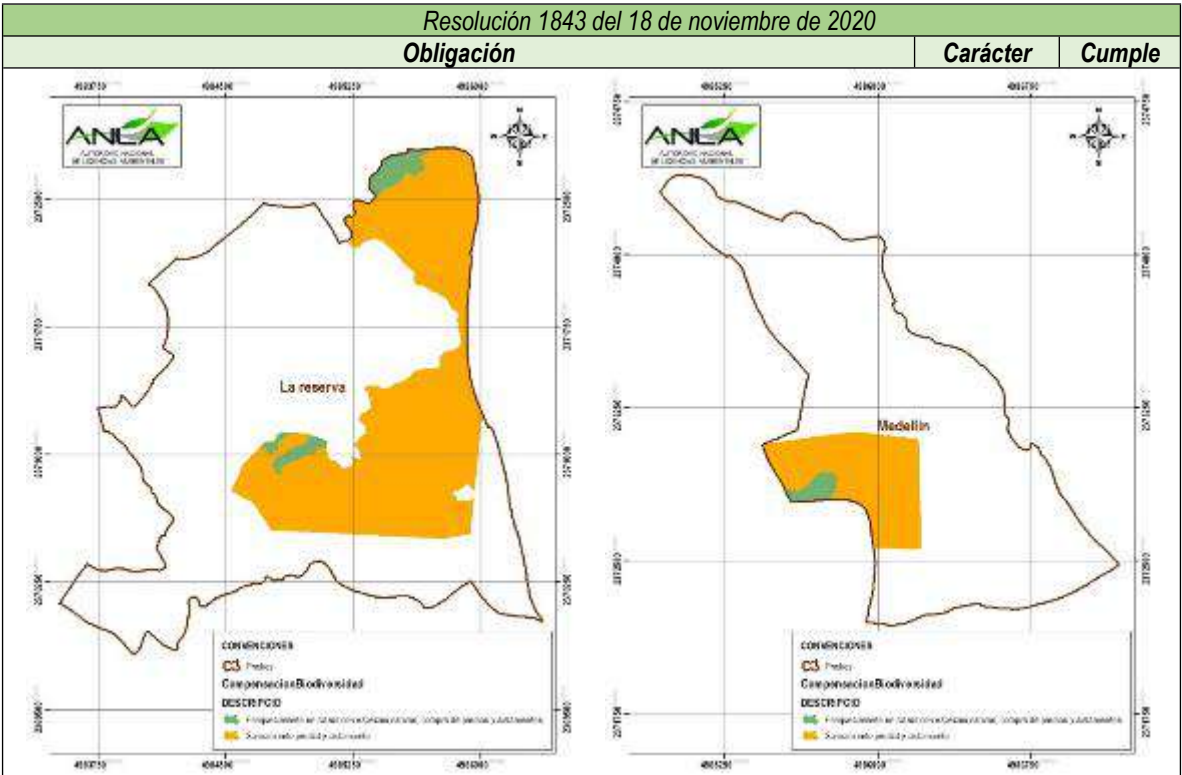
Imagen 4. Áreas objeto de compensación

Por otro lado, las tablas EstSueloTB, TipoEcosistemaTB y Ubic\_Comp\_InvTB se encuentran correctamente diligenciadas. Sin embargo, no se evidencio el diligenciamiento de las tablas Seg\_CompensacionesTB, Seg\_Indicadores y Seg\_EspSembradaTB, cuyo diligenciamiento es obligatorio de acuerdo al diccionario de datos del MAG acogido por la Resolución 2182 de 2016.

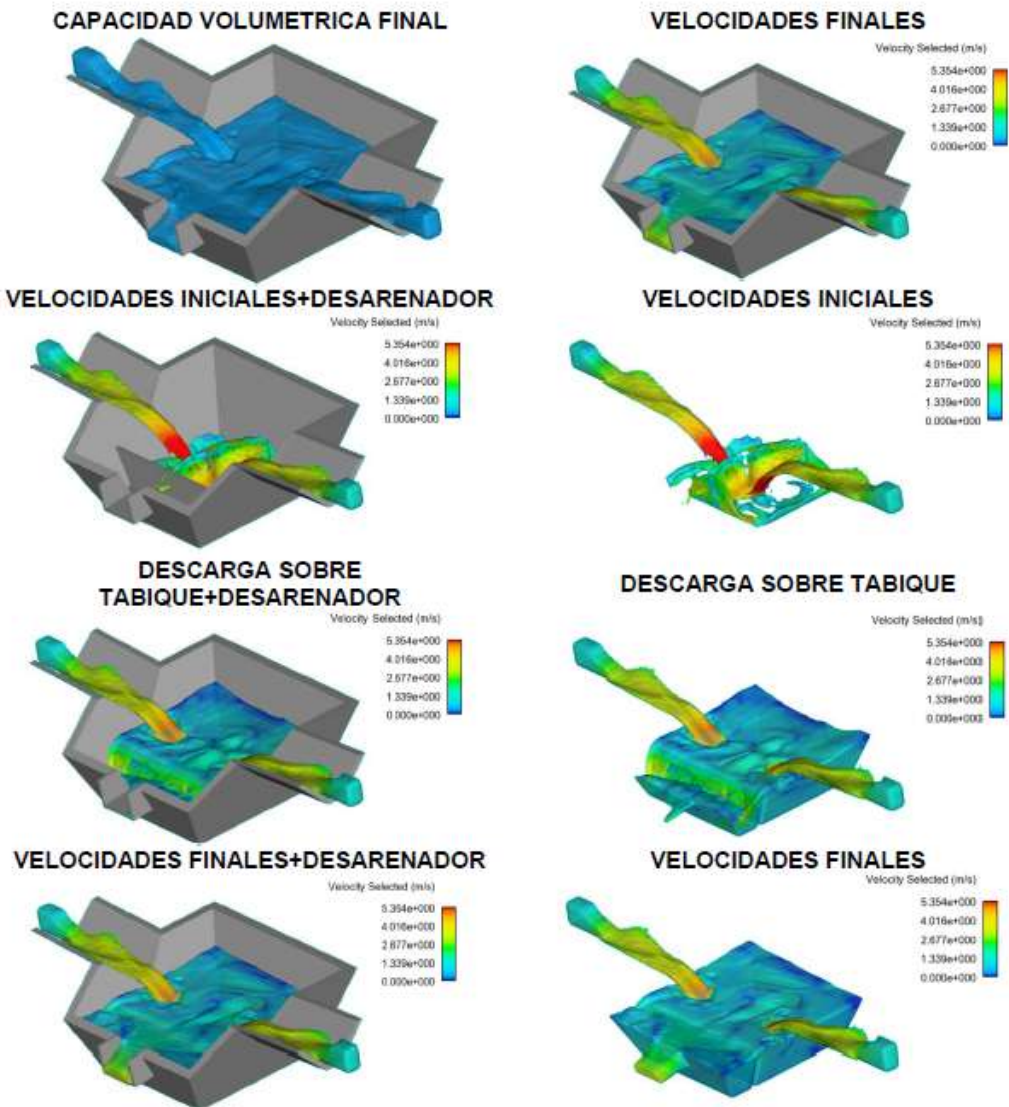
Basados en las condiciones de drenaje y considerando los puntos de descarga final, fueron propuestos tres estructuras sedimentadores. Fueron dimensionadas las estructuras por medio del balance volumétrico del mismo y con un vertedero rectangular de 1.20 m x 0.8 m. El sedimentador fue modelado y los resultados fueron presentados en la siguiente figura:

De los resultados presentados por la Cocesionaria se ha podido identificar que las velocidades resultantes son bajas; no obstante, no se presenta un análisis comparativo entre la velocidad de sedimentación de las partículas y las velocidades de flujo dentro de la estructura de sedimentación, por lo tanto esta Autoridad considera que se debe complementar el dimensionamiento de este elemento incluyendo todos los aspectos necesarios, además de los hidrodinámicos, que definen el buen desempeño de la estructura sedimentadora.

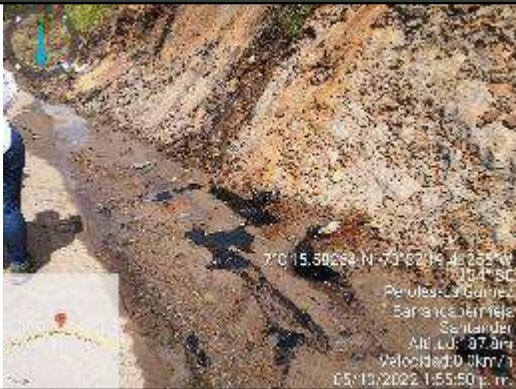
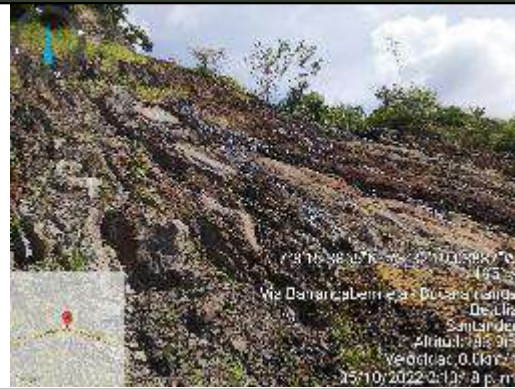
| Foto 1–Talud del predio el Resplandor, hidrocarburo aflorante sobre la cuneta de la vía sin retención y manejo<br>Coordenadas planas origen único nacional Este 2346729.270 Norte 4940549.472 | Foto 2– Talud del predio el Resplandor hidrocarburo aflorante en la parte superior -Coordenadas planas origen único nacional Este 2346729.270 Norte 4940549.472 |

Acorde con lo descrito se considera que la Concesionaria Ruta del Cacao S.A.S debe efectuar las actividades solicitadas en la presenta obligación, por lo tanto se reitera.

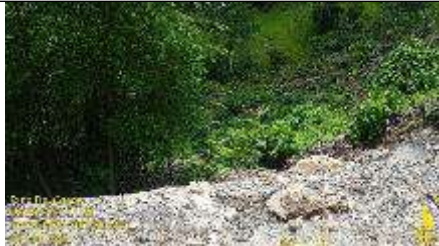
Foto 11 Terraplén con presencia de material de obra (Coordenadas planas origen único 4966623.31E, 2349365.79N)

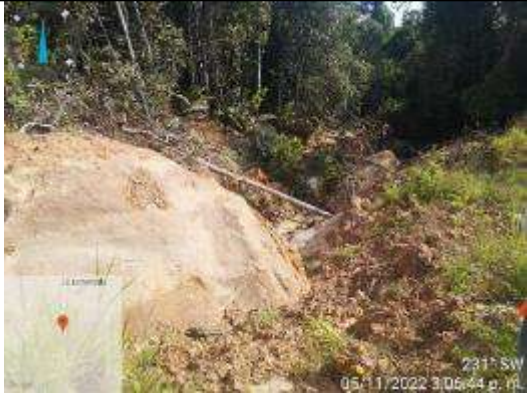
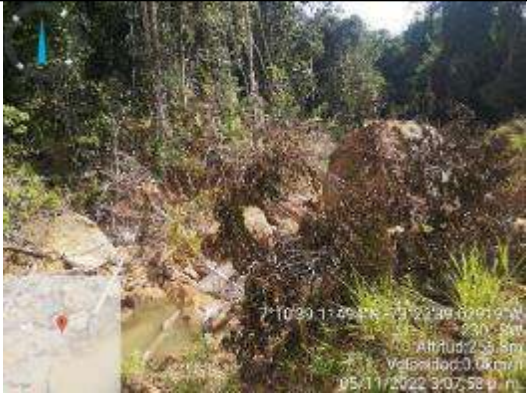
| Auto 10971 del 20 de diciembre de 2021 | | |
|---|---|---|
| Foto 12 Material sobre el cauce de la quebrada innominada de la ZODME Z15T5 - Coordenadas planas origen único nacional Este 4958326.351 Norte 2351125.996 | | Foto 13 – Material sobre el cauce de la quebrada innominada de la ZODME Z15T5 - Coordenadas planas origen único nacional Este 4958326.351 Norte 2351125.996 |

Teniendo en cuenta las afectaciones evidenciadas al recurso hídrico, se solicita al grupo jurídico abrir proceso sancionatorio en el marco de lo establecido en la Ley 1333 de 2009. Dado que a pesar que esta Autoridad Ambiental efectuó a partir del Acta 541 de diciembre 18 de 2020 la realización de actividades y presentación de información orientadas a la estabilización de la ZODME Z15T5, no se adelantaron por parte de la Concesionaria Ruta del Cacao S.A.S generándose las afectaciones observadas en la visita del 11 de mayo de 2022

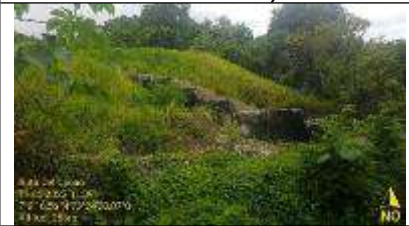
| Auto 10971 del 20 de diciembre de 2021 | | |
|---|---|---|
| ambiental realizada del 9 al 14 de mayo del 2022, no identificó que se hubiesen adecuado la piscina desarenadora ni la escollera, el estado de dicha zona se observa a continuación. | | |
| <div><div>Foto 18 Obra Hidráulica tipo dissipador de energía (Coordenadas planas origen único 4955234.66E, 2346750.45N)</div><div></div><div>Fuente: Equipo de Seguimiento Ambiental ANLA, fecha de toma de la fotografía 11/05/2022</div></div> | <div><div>Foto 19 Aporte de sedimentos (Coordenadas planas origen único 4955225.47E, 2346765.50N)</div><div></div><div>Fuente: Equipo de Seguimiento Ambiental ANLA, fecha de toma de la fotografía 11/05/2022</div></div> | |
| Por lo anterior, se establece el incumplimiento de la presente obligación y se reitera. | | |

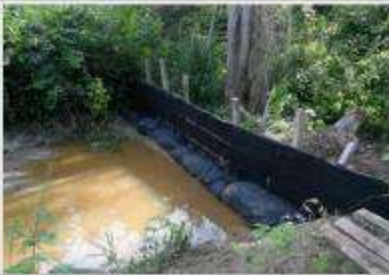
| Auto 10971 del 20 de diciembre de 2021 | | |
|---|---|---|
| <div><div></div><div><div>FOTOGRAFIA N°:</div><div>1</div></div><div><div>FECHA:</div><div>Junio 25 de 2020</div></div><div><div>LUGAR:</div><div>UF 5 Z18T5</div></div><div><div>OBSERVACIONES:</div><div>Trincho y muro en sacos en sedimentador de ZODME</div></div></div> | | |

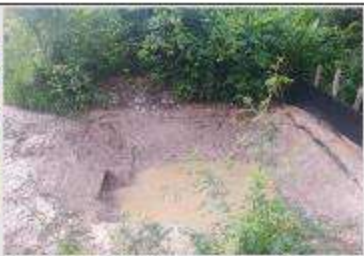
| Auto 10971 del 20 de diciembre de 2021 | | |
|---|---|---|
| <div><div></div><div><div>FOTOGRAFIA N°:</div><div>2</div></div><div><div>FECHA:</div><div>Junio 23 del 2020</div></div><div><div>LUGAR:</div><div>UF 5 PK 78+000 (ZODME Z18)</div></div><div><div>OBSERVACIONES:</div><div>Limpieza desarenador</div></div></div> | | |

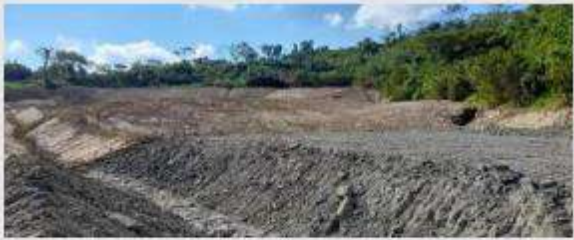
4

terrazas conformadas y canal para manejo de aguas

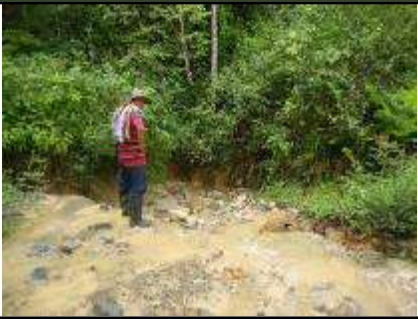
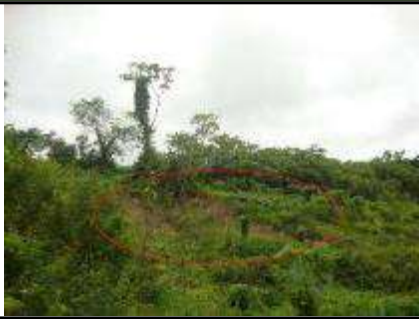
De esta manera teniendo en cuenta los hallazgos evidenciados durante la visita y a que los soportes entregados por la Concesionaria Ruta del Cacao, corresponden a acciones adelantadas durante el 2020, anteriores a los dos últimos seguimientos realizados por esta Autoridad en los que se ha evidenciado el aporte de sedimentos a la quebrada Agua Buena, se reitera el cumplimiento del presente requerimiento, especialmente en el área aledaña al dissipador evitando el aporte de sedimentos a la quebrada Agua Buena.

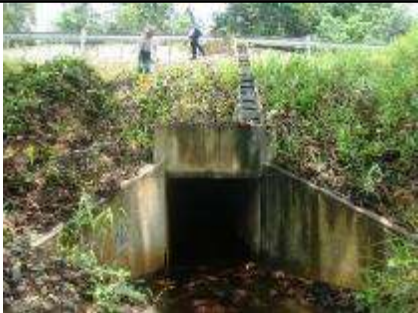
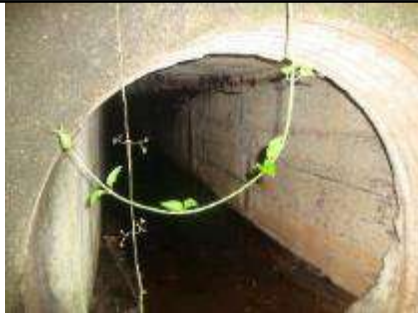
| Auto 10971 del 20 de diciembre de 2021 | | |
|---|---|---|
| <b>Foto 26</b> Entrada Box Culvert cercano a punto de atropellamiento frecuente de fauna Pk17+700 UF 2 como posible alternativa de adaptación de paso inferior<br>Coordenadas planas Origen Único Este 4920380,026 Norte 2340514,717 | <b>Foto 27</b> – Salida en Alcantarilla de box culvert cercano a punto de atropellamiento frecuente de fauna Pk17+720 UF 2 como posible alternativa de adaptación de paso inferior<br>Coordenadas planas Origen Único Este 4920410,828 Norte 2340501,210 | |
| Teniendo en cuenta lo anterior esta Autoridad considera que se tiene un avance en la solución a la fragmentación causada por la construcción de la vía en las coberturas que conectan con la ciénaga de San Silvestre, no obstante, se reitera el cumplimiento de este requerimiento para que sea concretada la propuesta por parte de la Concesionaria Ruta del Cacao, de manera que se garantice el paso subterráneo de fauna en el sector entre las abscisas el Pk16+850 hasta el Pk17+550. | | |

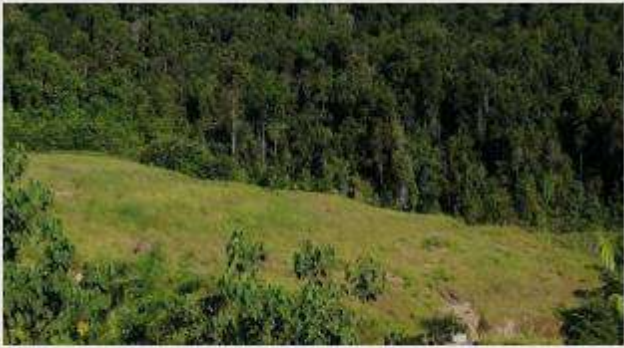
| Auto 10971 del 20 de diciembre de 2021 | | |
|---|---|---|
| <div><div></div><div><div>FOTOGRAFÍA N°:</div><div>3</div></div><div><div>FECHA:</div><div>Octubre 06 del 2020</div></div><div><div>LUGAR:</div><div>UF 5 PK 85+000 Zodme Z15T5</div></div><div><div>OBSERVACIONES:</div><div>Panorámica ZODME Z15T5</div></div></div> | | |
| No obstante, lo anterior, el registro fotográfico aportado por la Concesionaria en respuesta al presente requerimiento es de 2020, y tal como se describe en la ficha de manejo de ZODMES se han presentado problemas de inestabilidad que han modificado las condiciones de la cobertura vegetal, produciéndose movimientos de material dispuesto, afectando la capa de gramíneas sembradas, quedando descubierto el suelo y generando aporte de sedimentos a la fuente hídrica innominada presente en esta ZODME Z15T5, tal como se describe en la ficha de manejo de Zodmes del medio abiótico PMF-02, con lo cual se reitera el requerimiento hasta tanto se aporten evidencias del estado actual y de que las medidas de revegetalización implementadas son efectivas. | | |

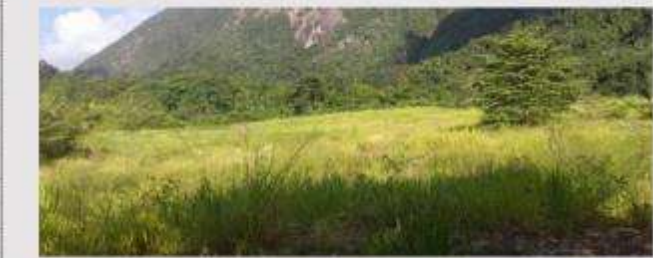
| Auto 10971 del 20 de diciembre de 2021 | | |
|---|---|---|
| <div><div></div><div><div>FOTOGRAFÍA N°:</div><div>4</div></div><div><div>FECHA:</div><div>Octubre 16 del 2020</div></div><div><div>LUGAR:</div><div>UF 5 PK 85+000 ZODME Z15T5</div></div><div><div>OBSERVACIONES:</div><div>Cunetas para control de aguas superficiales.</div></div></div> | | |

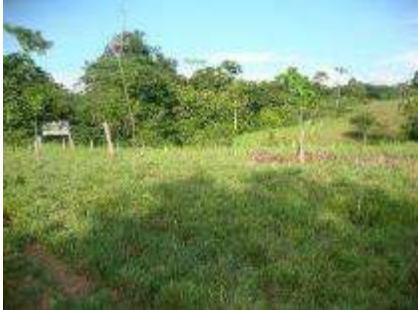
| Resolución 1048 del 5 de junio de 2017 | | |
|---|---|---|
| <b>Foto 28</b> Individuos afectados por ramoneo de ganado en áreas contiguas a los potreros de pastoreo en el predio Palos de Moguer vereda la Fortuna municipio de Barrancabermeja Coordenadas planas Origen Único Este 4937565,895 Norte 2347007,146 | <b>Foto 29</b> Arboles sembrados en la ronda de la quebrada la Lizama en el predio Palos de Moguer vereda la Fortuna municipio de Barrancabermeja Coordenadas planas Origen Único Este 4925117,755 Norte 2343029,839 | |

Teniendo en cuenta lo anterior se hará un requerimiento en este sentido, con el fin de asegurar el proceso de rehabilitación en el tiempo.

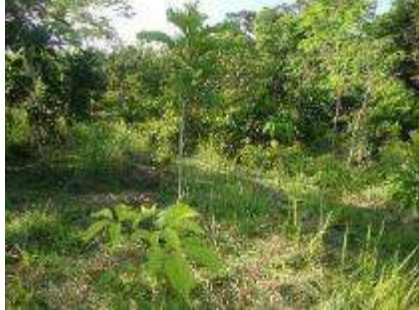
| Resolución 1048 del 5 de junio de 2017 | | |
|---|---|---|
| eliminó la cerca que se había instalado para aislar el área de siembra. Los árboles que se sembraron en la ronda de la quebrada la Lizama no presentan afectación tal como se muestra en las siguientes fotografías. | | |
