**AUTORIDAD NACIONAL DE LICENCIAS  
AMBIENTALES  
- ANLA –  
AUTO N° 000013  
(02 ENE. 2026)**

**POR EL CUAL SE NIEGA LA CELEBRACIÓN DE UNA AUDIENCIA PÚBLICA  
AMBIENTAL EN SEGUIMIENTO Y SE TOMAN OTRAS DETERMINACIONES**

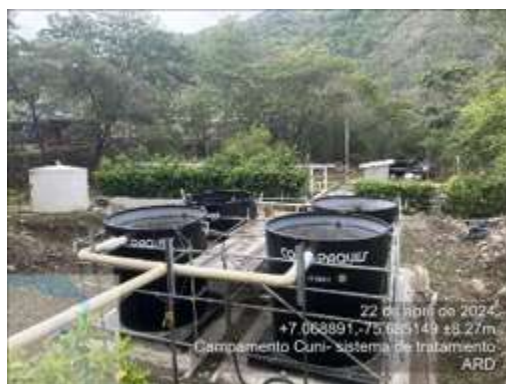
**X: 4703478– Y: 2339956 (coordenadas magna sirgas origen único)**

**Fotografía 1. Sistema de tratamiento PTAR 5**

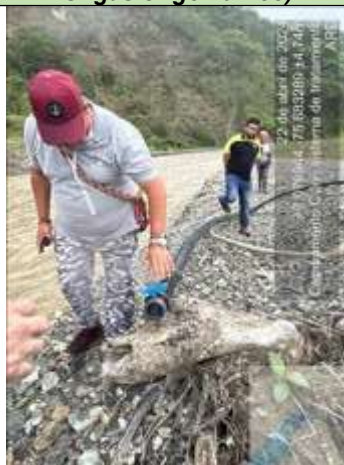
**X: 4703685– Y: 2340168 (coordenadas magna sirgas origen único)**

**Fotografía 2. Vertimiento Río San Andrés**

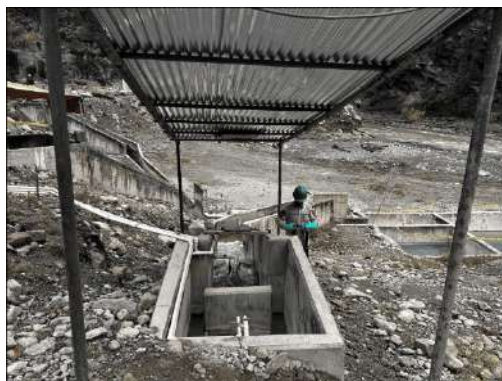
**X: 4706292– Y: 2347554 (coordenadas magna sirgas origen único)**

**Fotografía 4. Sitio de medición pH ARnD**

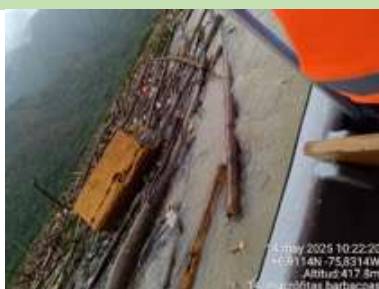
**Fotografía 5. Residuos flotantes del embalse producto de la creciente N: 2350836, E: 4711152 origen único nacional**

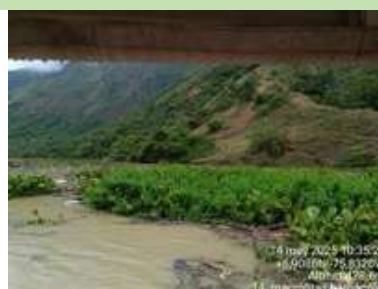
**Fotografía 6. Macrófitas asociadas al material flotante del sector la Escopeta N: 2350836, E: 4711152 origen único nacional**

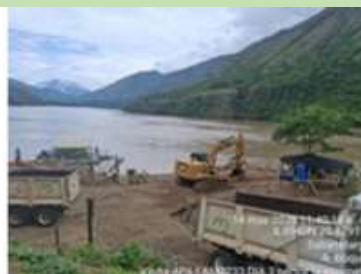
**Fotografía 8. Puerto de extracción en Membrillal N: 2320702, E: 4687420 origen único nacional**

El seguimiento satelital posterior evidenció que, a partir de mayo de 2025, todo el material acumulado en el sector de La Escopeta fue confinado adecuadamente y pasó a formar parte de las acciones de extracción y manejo desarrolladas en la zona de Membrillal. Este material corresponde a residuos vegetales y sólidos provenientes de toda la cuenca, arrastrados por las crecientes del río Cauca y acumulados en el vaso del embalse.

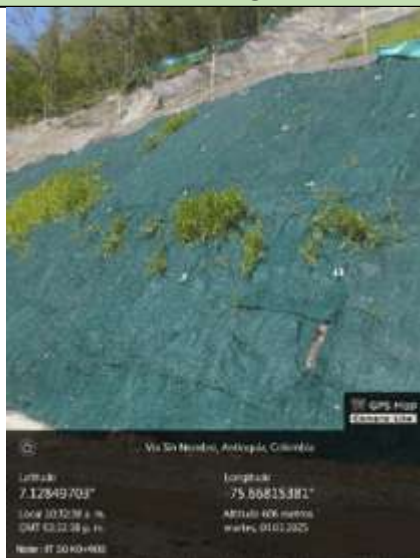
**Coordenadas X: 4705395.01 - Y: 2346539.74 Origen único**

**Fotografía 11. Tratamiento con hidrosiembra en el k0+900.**

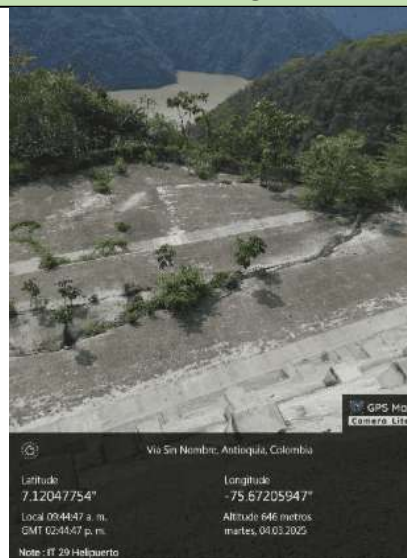
**Coordenadas X: 4704958.32 - Y: 2345655.11 Origen único**

**Fotografía 12. Tratamiento en zona de Helipuerto Villaluz**

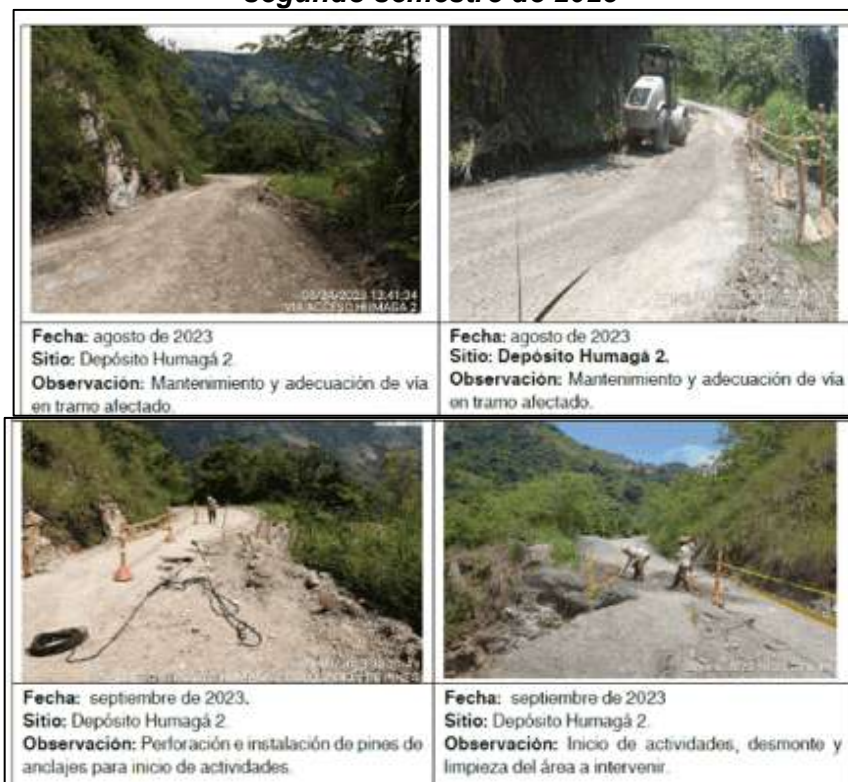
talud. También se realizó mantenimiento de la vía industrial que conduce al depósito durante el segundo semestre de 2023.

**Figura 10. Registro de las obras realizadas en el depósito Humagá 2 durante el segundo semestre de 2023**

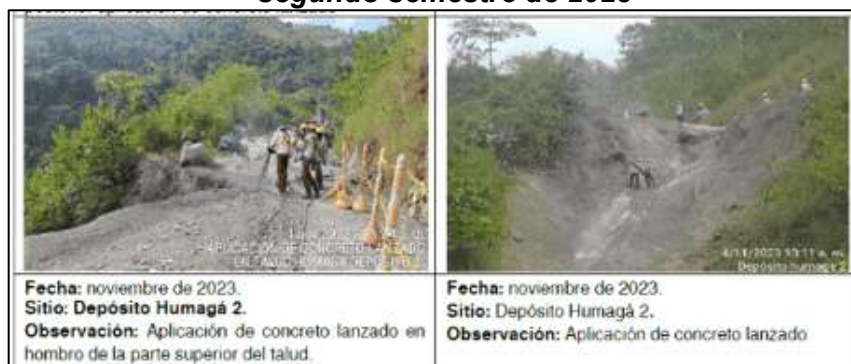
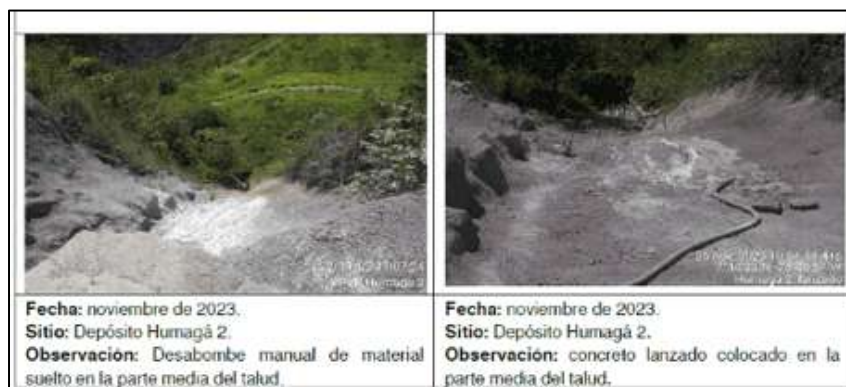
**Figura 11. Registro de las obras realizadas en el depósito Humagá 2 durante el segundo semestre de 2023**

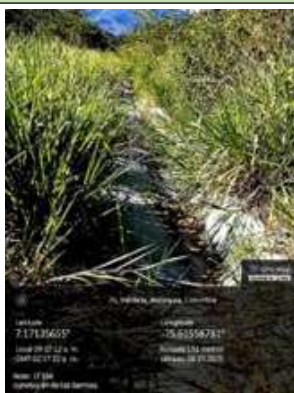
**E: 4.711.261, N: 2.351.310 (coordenadas magna sirgas origen único)**

**Fotografía 22. Limpieza en cunetas de las bermas de Humagá 2**

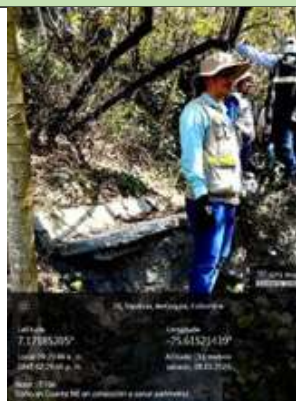
**E: 4.711.261, N: 2.351.310 (coordenadas magna sirgas origen único)**

“...Durante la visita de control y seguimiento al ICA 29, La ANLA observó qué en el depósito Humagá 2, varias cunetas se encuentran deformadas en el sector noreste (NE) del depósito acompañadas de grietas en el terreno, por lo cual se ha perdido conexión de las cunetas con la canal perimetral. Durante esta visita, los representantes de La Sociedad informaron de manera verbal que actualmente se está realizando monitoreo de estabilidad del depósito mediante instrumentación geotécnica con inclinómetros, piezómetros, puntillas de control topográfico y monitoreo satelital con la empresa DATUM. También comentaron los representantes de la Sociedad, que hay un inclinómetro que experimentó estrangulamiento a 71 m, profundidad que corresponde litológicamente con un depósito de flujo de escombros y, por otro lado, que las lecturas semanales de los niveles piezométricos han sido estables. Manifestó la Sociedad que ya están listos los diseños de las canales localizadas en la parte alta del depósito para conducir aguas de escorrentía y disminuir la infiltración y que se han realizado labores de limpieza y remoción de material en las canales perimetrales y en las cunetas de las bermas...”

**Fotografía 23. Deformación en cunetas del sector NE de Humagá 2**

*“(…) REQUERIMIENTO 70 Presentar evidencia de la reparación o reconstrucción de cunetas deterioradas para la ZODME Humagá 2 y del mantenimiento y limpieza de las obras de drenaje, en cumplimiento del numeral 19 del artículo cuarto de la Resolución 620 del 12 de junio de 2014 m (…)”*

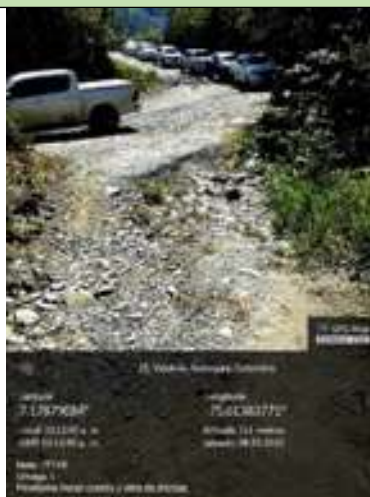
**X: 4711428– Y: 2352069 (coordenadas magna sirgas origen único)**

**Fotografía 24. Cunetas y canales pendientes por construir en Humagá 1**

*Cabe resaltar que, durante la visita de seguimiento y control al ICA 29, y en el marco de la contingencia ocurrida en el año 2018, los representantes de la Sociedad informaron que ya se encuentran listos los diseños de las canales ubicadas en la parte alta del depósito, destinadas a conducir las aguas de escorrentía y reducir los niveles de infiltración. Asimismo, durante la visita de verificación de procedencia de Audiencia Pública Ambiental, realizada entre el 12 y el 18 de mayo de 2025, se efectuó un recorrido por el depósito Humagá 2, en el cual se confirmó el reinicio de dichas actividades.*

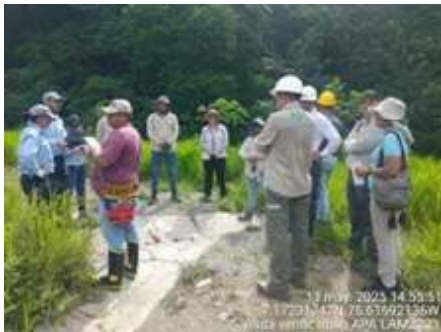
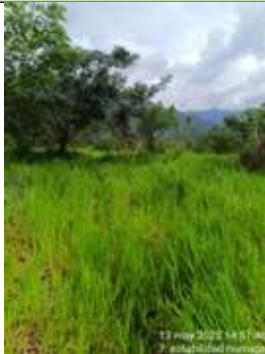
| <b>Fotografía 25. Obras estabilización Depósito Humagá</b><br><b>X: 4711083 – Y: 2351354 (coordenadas magna sirgas origen único)</b> | <b>Fotografía 26. Obras estabilización Depósito Humagá</b><br><b>X: 4711083 – Y: 2351354 (coordenadas magna sirgas origen único)</b> |

En el depósito Humagá 2 se han identificado procesos de inestabilidad asociados a un depósito de vertiente, cuyo límite se encuentra aproximadamente a 71 metros de profundidad, según lo corroboran las lecturas obtenidas mediante la instrumentación geotécnica instalada. Estos procesos de inestabilidad se manifiestan inevitablemente en la superficie del depósito. En este contexto, es importante destacar que la Sociedad ha venido implementando las medidas de manejo y monitoreo establecidas, en la medida en que las condiciones de orden público lo han permitido.

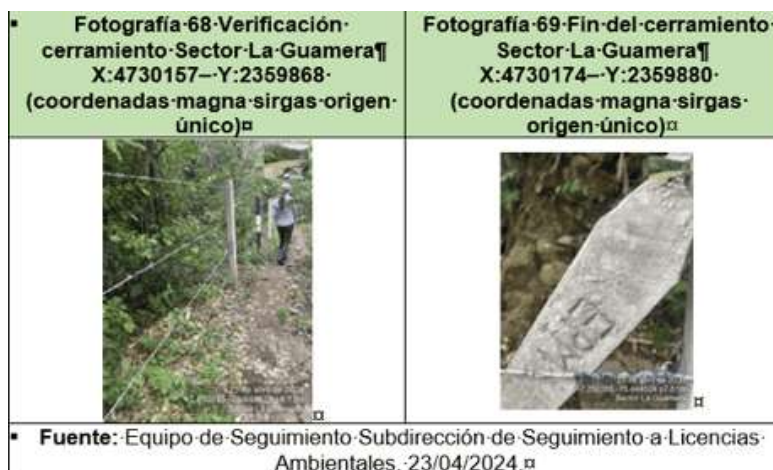
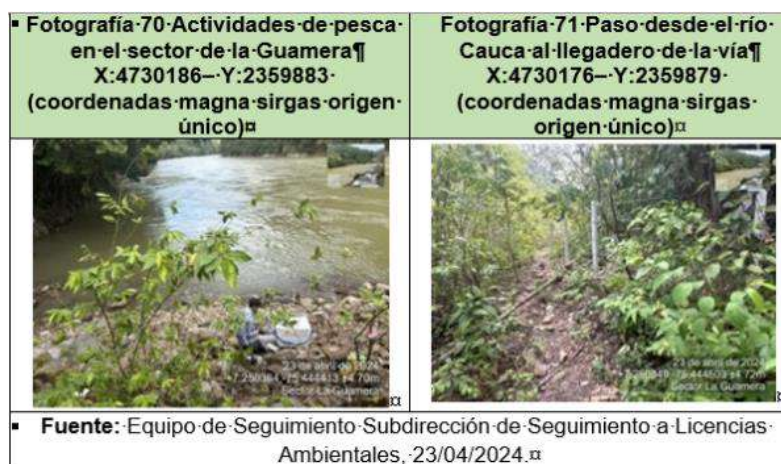
*Durante el recorrido se observó que este cerramiento impide que animales o personal ingresen a una parte de los predios después del paso del puente la Guamera, sin que se impida el paso a las playas del río Cauca, solo hacia los predios de conservación de la ladera, el sector del Llegadero hasta el punto en el río Cauca no impide su acceso al río, ni implica un obstáculo para su acceso o aumenta el tiempo de desplazamiento; en consecuencia, no se identifican afectaciones al ambiente o las personas por este cerramiento.*

*Es de indicar que la ANLA no observó que este cerramiento y los objetivos por los cuales se instaló vaya en contravía de lo señalado en el artículo 3° del Decreto 1449 de 1977, el cual establece obligaciones que le aplican a los propietarios de predios ubicados en zonas rurales, dentro de las cuales está la de mantener la cobertura vegetal de las “áreas forestales protectoras”, definidas a su vez como “Una faja no inferior a treinta (30) metros de ancho, paralela a las líneas de mareas máximas, a cada lado de los cauces de los ríos, quebradas y arroyos, sean permanentes o no, y alrededor de los lagos o depósitos de agua, toda vez que son actividades compatibles que buscan la conservación de estas zonas.*

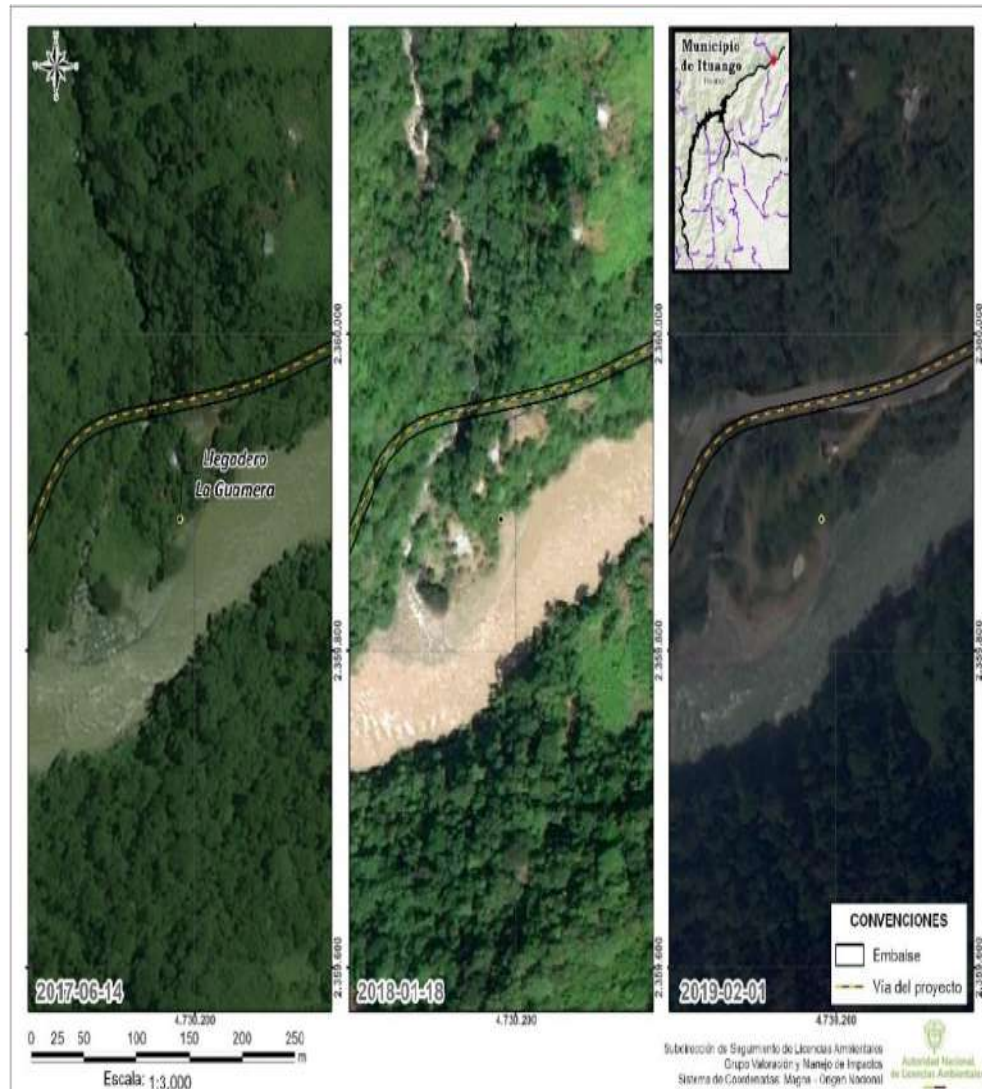
**Figura 13. Llegadero La Guamera 2017, 2018 y 2019**

*En relación con el llegadero ubicado en la playa La Guamera, no se evidenció que su presencia interfiera con las actividades de pesca, ni se observaron alteraciones en la geomorfología de la quebrada La Guamera o del río Cauca que pudieran generar impactos negativos sobre estos cuerpos de agua como consecuencia de su emplazamiento.*

*Este análisis se apoya en la comparación de imágenes satelitales tomadas en distintos años. En la imagen correspondiente a 2017, se observa la playa sin intervención alguna. Para los años 2018 y 2019, ya se aprecia el emplazamiento del llegadero y la construcción de la vía industrial, utilizada para el acceso de equipos y suministros durante la ejecución de obras.*

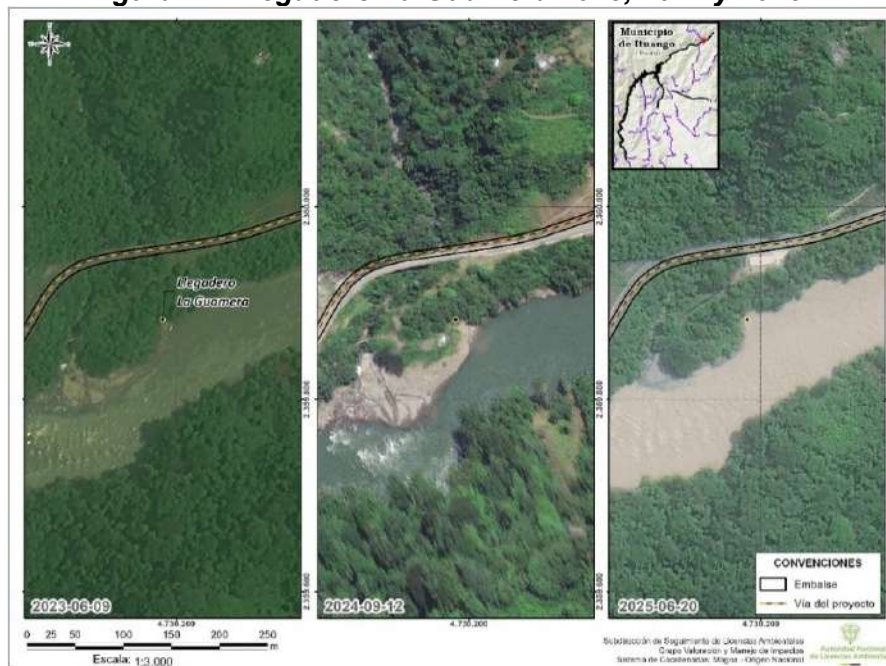
**Figura 14. Llegadero La Guamera 2023, 2024 y 2025**

De acuerdo con el análisis efectuado, no se evidencia incumplimiento de la medida 8 de la FICHA PMA-FIS-01 – Programa de Manejo de la Calidad Atmosférica, relacionada con la limpieza de vías y la verificación de acumulación de material en vías pavimentadas. Esto se debe a que el material dispuesto en el sitio corresponde a una actividad ejecutada por el proyecto, la cual no fue desmantelada por solicitud expresa de la comunidad.

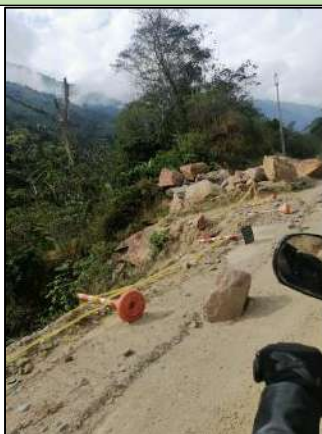
**Fotografía 27. 2024-02-06 VÍA DEL TÚNEL 0 HACIA LA PRESA - PIEDRAS EN LA VÍA.jpg**

*Como parte de la motivación para la solicitud de Audiencia Pública Ambiental, se presentó la fotografía titulada “2024-02-06 VÍA DEL TÚNEL 0 HACIA LA PRESA - PIEDRAS EN LA VÍA.jpg”, en la cual se evidencia la presencia de rocas sobre la vía Puerto Valdivia – Presa, posiblemente originadas por derrumbes en un sector ubicado en el costado inferior de la vía. (Ver imagen)*

*Debido a los derrumbes registrados en la vía y a las circunstancias de orden público, este sitio no pudo ser verificado durante la visita de seguimiento ambiental realizada entre el 12 y el 18 de mayo de 2025. Sin embargo, este sector sí fue recorrido en visitas anteriores por el equipo de seguimiento ambiental de la ANLA, específicamente durante las jornadas de control y seguimiento ambiental realizadas entre el 22 y el 27 de abril de 2024, y entre el 27 de febrero y el 11 de marzo de 2024, quedando constancia de ello en los respectivos informes técnicos.*

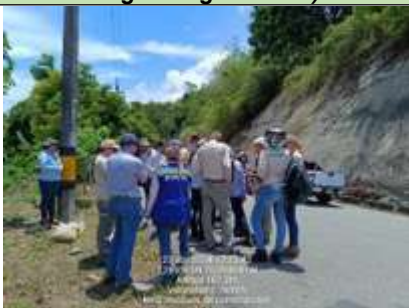
| <b>Fotografía 28. Túnel km 0</b><br><b>X: 4735749– Y: 2364158 (coordenadas magna sirgas origen único)</b> | <b>Fotografía 29. Túnel km 0</b><br><b>X: 4735629– Y:2359879 (coordenadas magna sirgas origen único)</b> |

Durante dichas visitas, no se observaron procesos de inestabilidad en los taludes, ni se evidenció acumulación de rocas atribuibles a derrumbes en el sector. Por tanto, con base en las inspecciones realizadas, no se identifican condiciones que representen un incumplimiento ambiental en este punto específico de la vía. Ver fotografías.

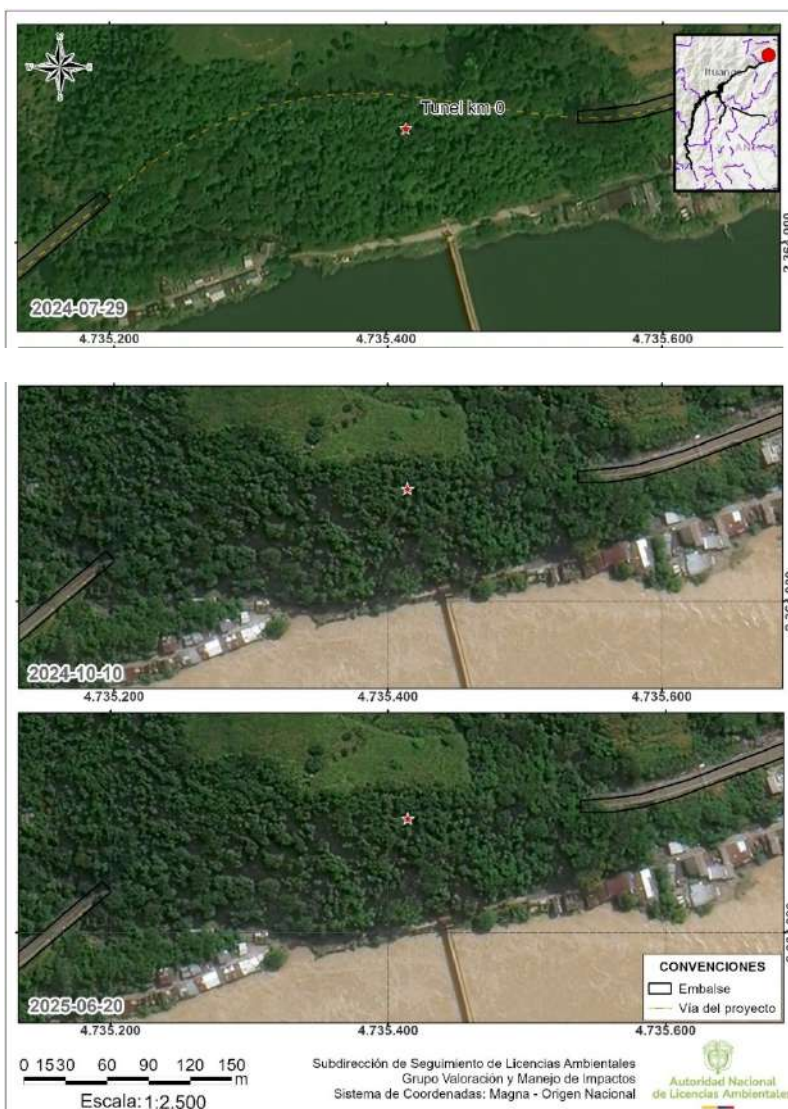
**Figura 15. Imagen satelital del túnel km 0 de la vía Puerto Valdivia Presa de julio de 2024, octubre de 2024 y julio de 2025.**

*De acuerdo con el análisis efectuado, no se evidencia incumplimiento de la medida 8 de la FICHA PMA-FIS-01 – Programa de Manejo de la Calidad Atmosférica, la cual establece:*

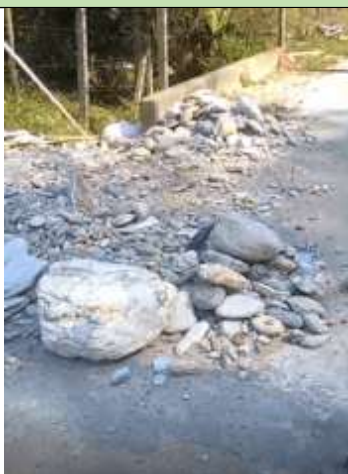
**Fotografía 30. Extracto de video Km 4**

*Como soporte de la solicitud de audiencia pública ambiental se presenta un video “VIDEO 2024-03-01 – KILOMETRO 4- PIEDRAS EN LA VÍA” donde se observa rocas posiblemente provenientes de derrumbes en un sitio al costado inferior de la vía. (Ver a continuación).*

*Debido a los derrumbes registrados en la vía y a las circunstancias de orden público, no fue posible verificar el sitio durante la visita realizada entre el 12 y el 18 de mayo de 2025. No obstante, en el marco de dicha visita, el titular de la licencia ambiental realizó una presentación el 16 de mayo de 2025, como parte del proceso de verificación de procedencia de la Audiencia Pública Ambiental, en la cual expuso que las rocas observadas en la fotografía presentada como evidencia no corresponden a actividades del proyecto.*

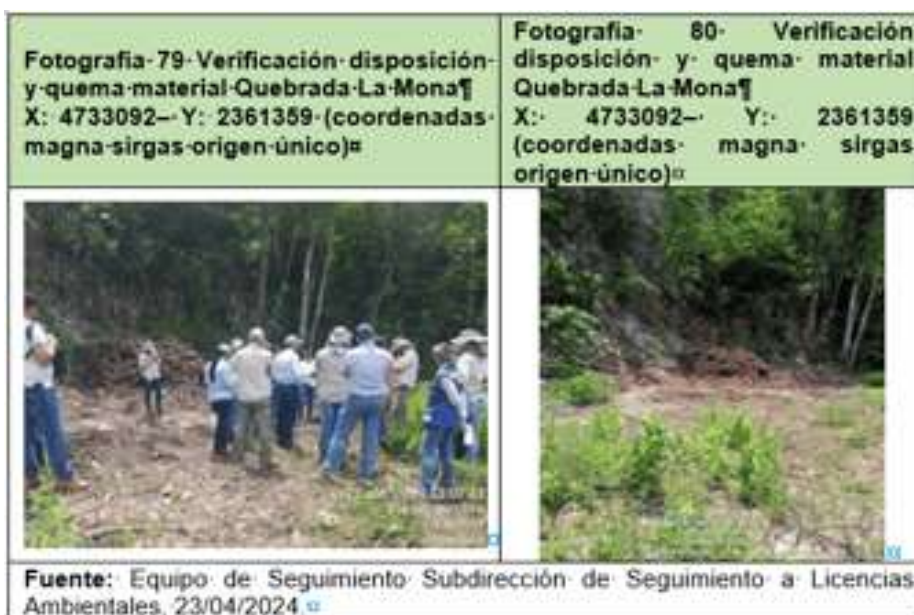
En los lugares indicados el movimiento indicó se han presentado incendios del material vegetal allí dispuesto; durante la verificación de los lugares se encuentran evidencias de quema del material vegetal. Al respecto la Sociedad indicó que se presentó quema por parte de terceros no identificados, hechos que fueron reportados como contingencia a la ANLA con el VITAL 3500081101479824014 del 5 de febrero del 2024, a excepción del KM 18+065. Por su parte el equipo de seguimiento de la ANLA indicó que el proyecto cuenta con autorización para la disposición del material vegetal, no obstante, en el último seguimiento se realizó el requerimiento 75 del Acta 69 del 21 de marzo del 2024, se solicitó a la Sociedad la implementación de medidas de manejo para evitar posibles incendios asociados al material vegetal dispuesto en estas áreas autorizadas.

Es importante resaltar que no se observaron piedras en la vía durante la verificación realizada, y como se menciona en los apartados anteriores, el Movimiento Ríos Vivos hizo referencia en este sector a la disposición de madera y su quema, no a la presencia de rocas.

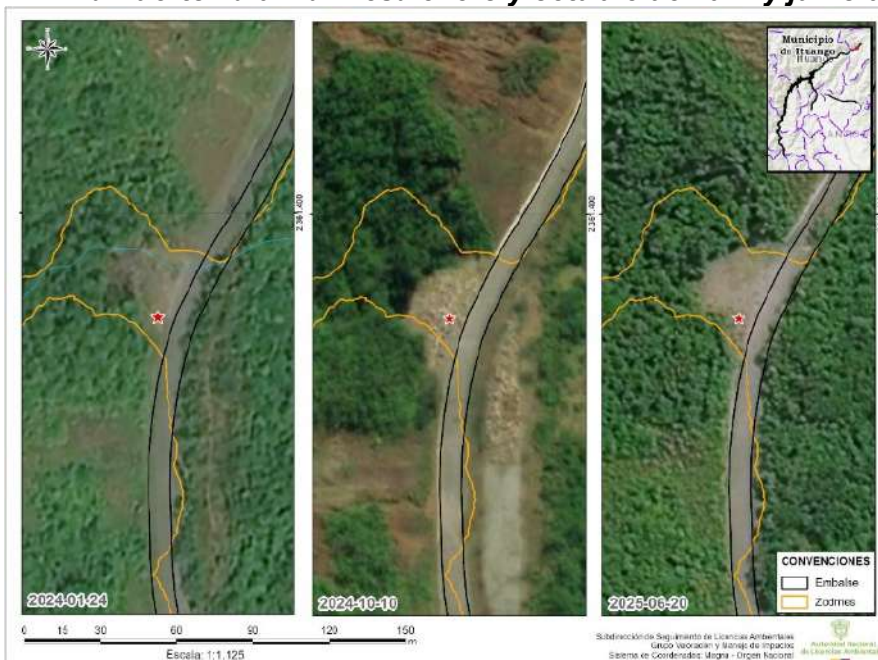
**Figura 16. Km 4 Vía Puerto valdivia Presa enero y octubre de 2024 y junio de 2025**

Del análisis de las imágenes satelitales disponibles, no se identifican acumulaciones de material sobre las vías, ni disposición de residuos provenientes de actividades de excavación o eventos de remoción en masa. En contraste, se observa un área sin evidencias de procesos de inestabilidad geotécnica.

De acuerdo con el análisis efectuado no se observa un incumplimiento a la medida 8 de la FICHA PMA-FIS-01 Programa de manejo de la calidad atmosférica, que indica:

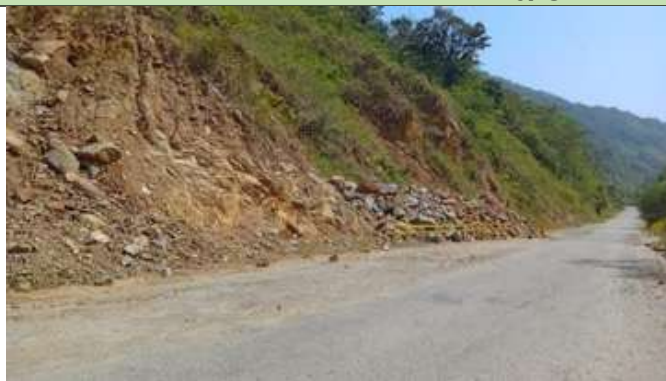
**Fotografía 31. FOTO 2024-02-29 KILÓMETRO 8 - ROCAS AL LADO DE LA VÍA.jpg**

Como motivación de la solicitud de audiencia pública ambiental se presenta la fotografía “FOTO 2024-02-29 KILÓMETRO 8 - ROCAS AL LADO DE LA VÍA.jpg” en la cual se presenta el estado del talud de la vía Puerto valdivia Presa y se observan rocas posiblemente provenientes de derrumbes acopiadas en al costado inferior de la vía. (Ver fotografía).

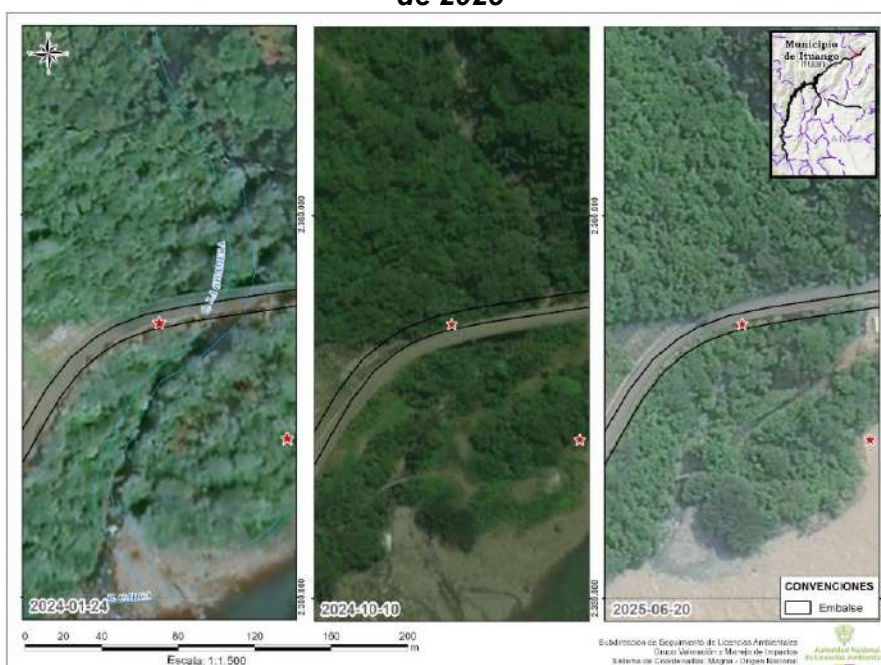
**Figura 18. Km 8 Vía Puerto valdivia Presa en enero de 2024, octubre de 2024 y junio de 2025**

*En las imágenes satelitales analizadas no se evidencia acumulación de material sobre la vía, ni disposición de materiales provenientes de excavaciones o derrumbes, ni pérdida de conectividad. Por el contrario, se trata de un sitio que no presenta indicios de procesos de inestabilidad en los taludes, y en el que se observa pavimento en la calzada, así como la terminación de cunetas, diques y estructuras de contención.*

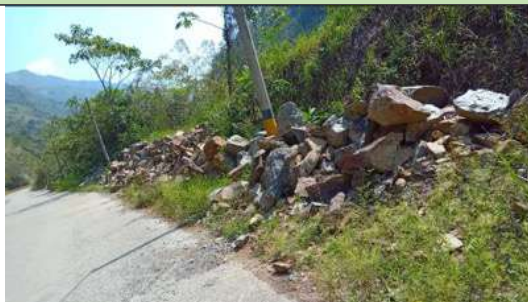
**Fotografía 32. FOTO 2024-02-29 KILÓMETRO 10 - ROCAS AL LADO DE LA VÍA.jpg**

*En la solicitud de audiencia pública ambiental se incluyen dos fotografías tituladas: 'FOTO 2024-02-29 KILÓMETRO 10 - ROCAS AL LADO DE LA VÍA.jpg' y 'FOTO 2024-02-29 KILÓMETRO 10 - ROCAS AL LADO DE LA VÍA1.jpg'. En estas se observa el estado del talud en el sector correspondiente al kilómetro 10 de la vía Puerto Valdivia – Presa, donde se identifican rocas posiblemente provenientes de procesos de remoción en masa, acopiadas en el costado inferior de la vía. (Ver fotografía).*

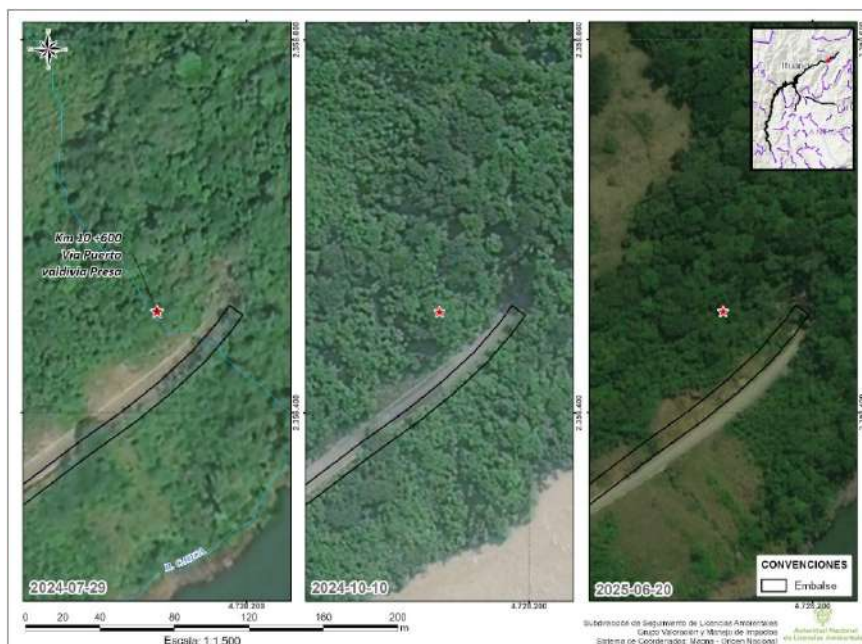
**Figura 20. Km 10 +600 Vía Puerto valdivia Presa julio de 2024, octubre de 2024 y junio de 2025.**

*Las imágenes satelitales analizadas no evidencian la presencia de rocas dispuestas en los costados de la vía, ni se identifican sitios inestables, materiales de derrumbes sobre la calzada, pérdida de banca o afectaciones a la conectividad.*

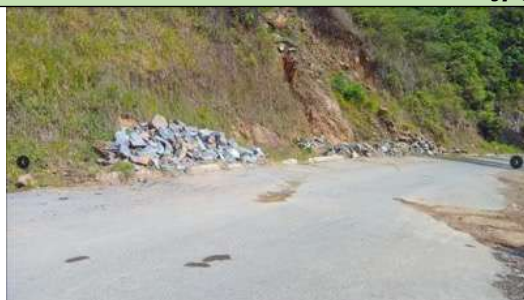
**Fotografía 33. FOTO 2024-02-29 KILÓMETRO 12 - ROCAS AL LADO DE LA VÍA2”.jpg**

En la solicitud de audiencia pública ambiental se presentan cuatro (4) fotografías: “FOTO 2024-02-29 KILÓMETRO 12 - ROCAS AL LADO DE LA VÍA”, “FOTO 2024-02-29 KILÓMETRO 12 - ROCAS AL LADO DE LA VÍA1”, “FOTO 2024-02-29 KILÓMETRO 12 - ROCAS AL LADO DE LA VÍA2” y “FOTO 2024-02-29 KILÓMETRO 12 - ROCAS AL LADO DE LA VÍA3”. En estas se observan rocas apostadas en el talud de la vía Puerto valdivia Presa posiblemente provenientes de derrumbes acopiadas en al costado inferior de la vía. (Ver fotografía).

*del Movimiento Ríos Vivos. En dicho recorrido se observó, en algunos sectores, la presencia de roca fracturada dispuesta en los taludes de la vía. Según lo manifestado por los profesionales del proyecto, estas rocas provienen de derrumbes, se fragmentan en unidades menores y se depositan temporalmente en el sitio hasta que se acumula el volumen suficiente para ser cargado en volquetas y trasladado al sitio de disposición final.*

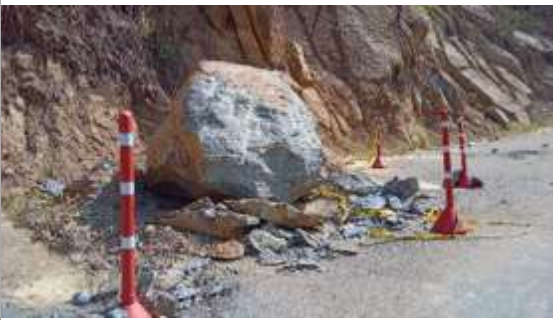
En la solicitud de audiencia pública ambiental se presentan dos (2) fotografías tituladas: 'FOTO 2024-02-29 KILÓMETRO 15 - DERRUMBES' y 'FOTO 2024-02-29 KILÓMETRO 15 - ROCAS AL LADO DE LA VÍA'. En estas imágenes se observa un derrumbe y la presencia de rocas sobre la vía Puerto Valdivia – Presa, posiblemente provenientes de procesos de remoción en masa. (Ver fotografías).

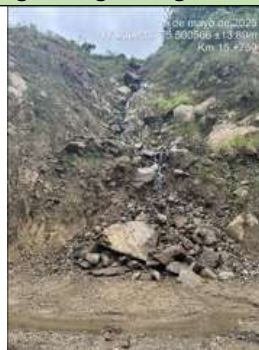
**Fotografía 37. Sitio inestable en el Km 15+750 de la vía Puerto valdivia Presa.**

*En relación con el derrumbe identificado en el kilómetro 15+750, los profesionales del proyecto hidroeléctrico informaron que este se encuentra en estado de observación, seguimiento y aplicación de medidas de estabilización. Respecto a las rocas presentes en*

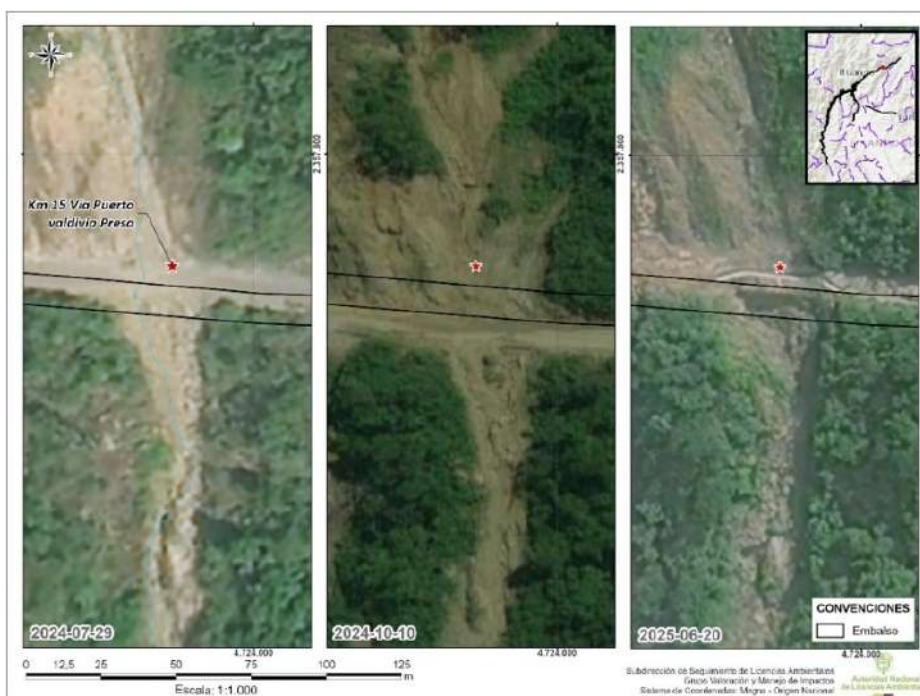
**Figura 24. Km 15 Vía Puerto valdivia Presa julio de 2024, octubre de2024 y junio de 2025**

Las imágenes satelitales evidencian, en julio de 2024, una zona con un proceso de inestabilidad que inicia en el talud superior de la vía, con indicios de un derrumbe que traspasó la calzada. Para octubre de 2024, se observa que el proceso continúa activo, con signos de desprendimiento de material y pérdida de banca. En junio de 2025, se identifica la aparición de cobertura vegetal, persistencia de la pérdida de banca y la construcción temporal de un bordillo, elaborado con sacos de suelo-cemento, destinado a direccionar las aguas de escorrentía e impedir la proximidad de vehículos y peatones al talud inferior.

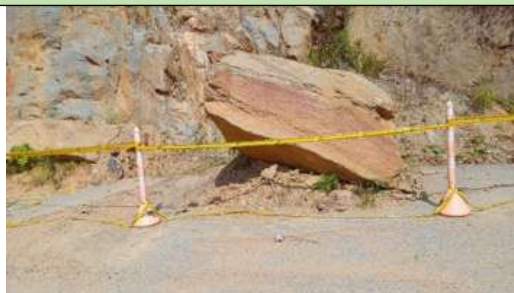
**Fotografía 38. FOTO 2024-02-29 KILÓMETRO 17 VÍA VALDIVIA A LA PRESA - ROCA EN VÍA.jpg**

*El Movimiento Ríos Vivos resalta esta situación como un presunto incumplimiento de la medida 20 del Programa de Manejo de Materiales de Excavación y Remoción de Derrumbes (PMA-FIS-02). (Ver fotografía)..*

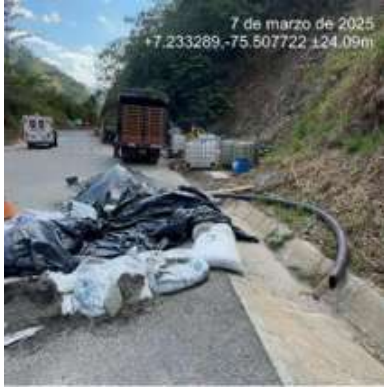
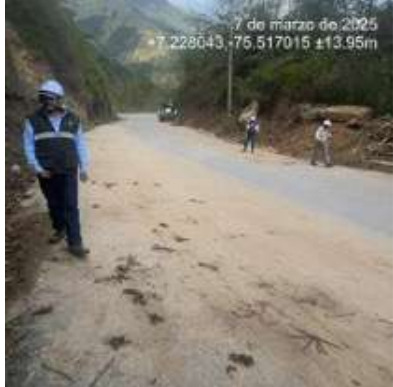
*Esta Autoridad Ambiental realizó una visita de control y seguimiento al proyecto entre el 27 de febrero y el 11 de marzo de 2025, durante la cual se efectuó un recorrido por toda la vía Puerto Valdivia – Presa. En relación con el sector correspondiente al kilómetro 17+000, si bien se identificó un área con condiciones de inestabilidad, la vía se encontraba despejada y se observaban actividades relacionadas con la construcción del Puente El Turcó. (Ver fotografías).*

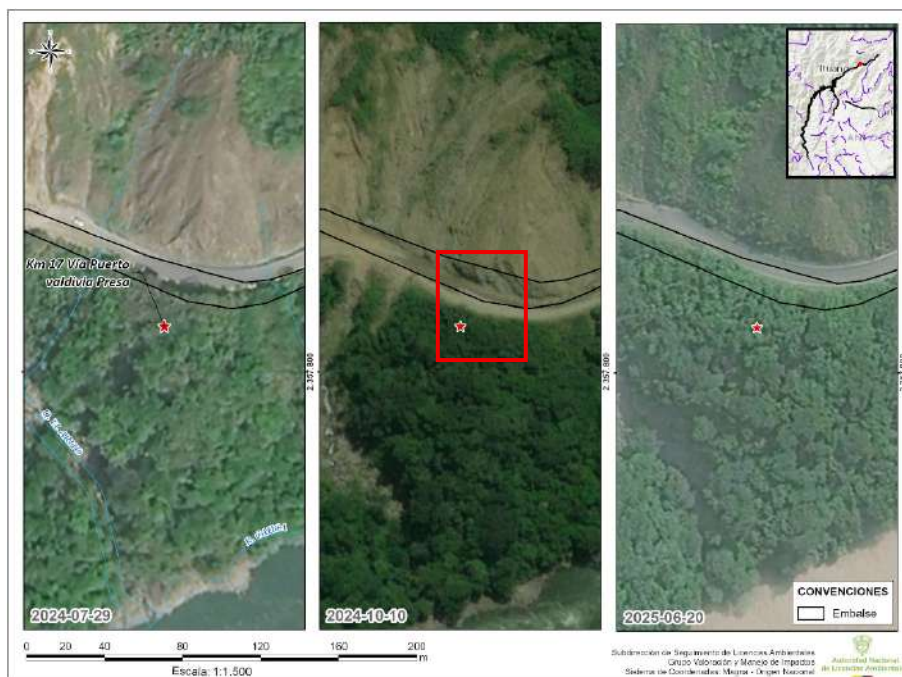
**Figura 25. Km 17 Vía Puerto valdivia Presa julio de 2024, octubre de 2024 y junio de 2025**

Las imágenes satelitales correspondientes a julio y octubre de 2024 muestran una vía despejada, con evidencias de un proceso de inestabilidad en el talud superior y algunos indicios de que los derrumbes en este sector alcanzaron el talud inferior de la vía (octubre de 2024, recuadro en rojo).

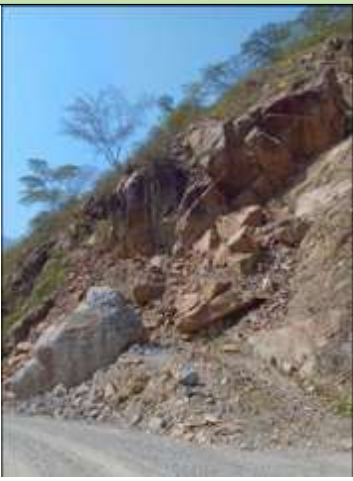
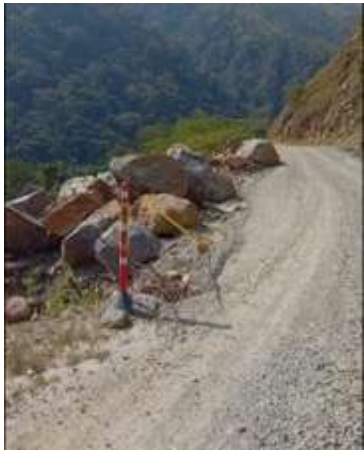
*En la solicitud de audiencia pública ambiental se presentan tres (3) fotografías tituladas: 'FOTO 2024-02-29 KILÓMETRO 18 - ROCAS AL LADO DE LA VÍA', 'FOTO 2024-02-29 KILÓMETRO 18 - ROCAS AL LADO DE LA VÍA1' y 'FOTO 2024-02-29 KILÓMETRO 18 - ROCAS AL LADO DE LA VÍA3'. En estas imágenes se observa un sitio inestable, identificado como el sector La Honda, así como la presencia de rocas en los costados de la vía Puerto Valdivia – Presa, provenientes de derrumbes ocurridos en dicho sitio inestable. (Ver fotografías).*

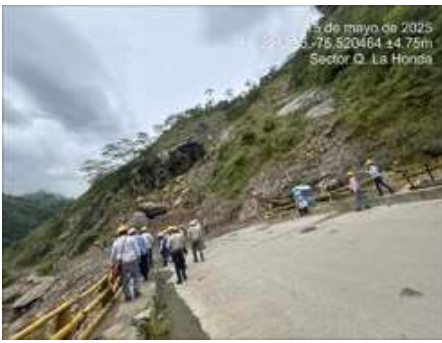
| <b>Fotografía 44. Estado barandas puente La Honda</b><br><b>X: 4721769– Y: 2357256 (coordenadas magna sirgas origen único)</b> | <b>Fotografía 45. Estado de taludes visibles en el río Cauca</b><br><b>X: 4721772– Y: 2357258 (coordenadas magna sirgas origen único)</b> |

- 4. Una ladera con signos de inestabilidad, donde se adelantan actividades para su estabilización.*
- 5. Rocas provenientes de derrumbes en los costados de la vía.*
- 6. Daños en las barandas del puente, sin evidencia de problemas estructurales en el mismo.*
- 7. No se observó que las rocas lleguen hasta el río Cauca.*
- 8. Se identificó pérdida de cobertura vegetal, limitada al área afectada por el proceso de inestabilidad. (Ver fotografías)*

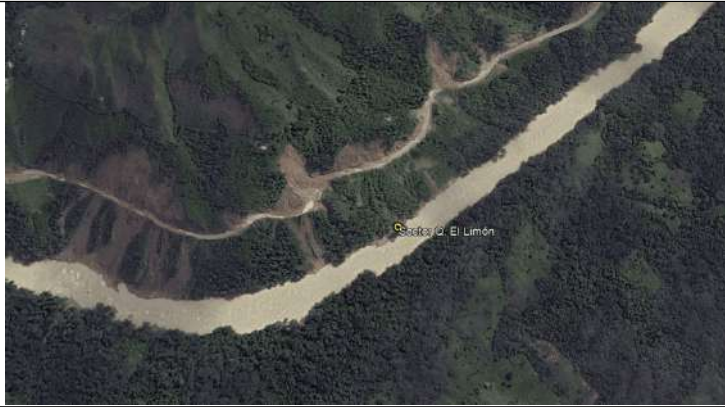
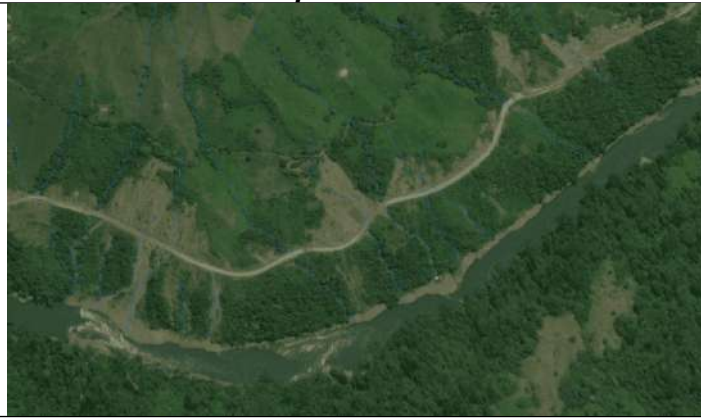
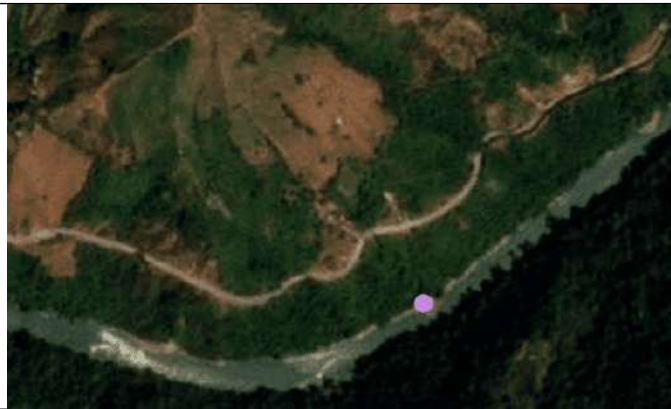
**Figura 27 Imágenes sector Q. El Limón  
30 de mayo de 2018**

*Sin embargo, se realizó una verificación con imágenes satelitales para el sector, de acuerdo con las imágenes de 2018, en este sector en la ladera izquierda de la vía se observa un sitio inestable, pero en el cauce o playa de la río Cauca no se evidencian afectaciones, las imágenes del 17 de septiembre de 2019 por su parte aun cuando muestran una amplia extensión de playa no se identifican impactos o alteraciones en la dinámica fluvial. Ver figuras.*

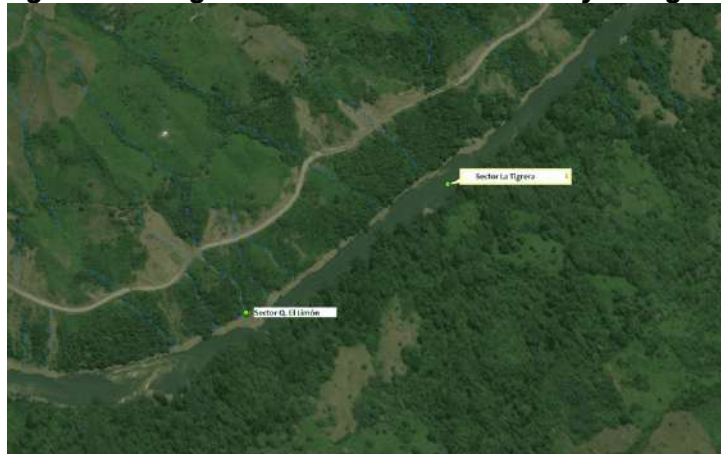
**Figura 28 Imágenes sectores Q. El Limón y la Tigresa**

*multitemporales no evidenciaron afectaciones o cambios en el cuerpo que se manifiesten actualmente por la construcción de la vía Puerto Valdivia Presa (finalizada en 2018) y adicionalmente, la información reportada por la sociedad permite indicar que se realizaron en este sector las actividades requeridas para el levantamiento de la medida preventiva, el análisis específico se encuentra en el concepto técnico 4907 del 9 de agosto de 2023 acogido por el Acta 499 del 10 de agosto de 2023.*

*Esta autoridad Nacional considera que si bien y como lo sustenta el Movimiento Río Vivos, pueden encontrarse algunas rocas procedentes de la construcción de la vía Puerto valdivia presa que no fueron extraídas del lecho del río Cauca, actualmente no se observan afectaciones por estas, por el contrario, su retiro implicaría entre otros la construcción de una vía que descienda por una cobertura que se observa en un buen estado de conservación, implicando la generación de impactos ambientales y/o afectaciones; por lo cual no se determina pertinente generar requerimientos adicionales.*

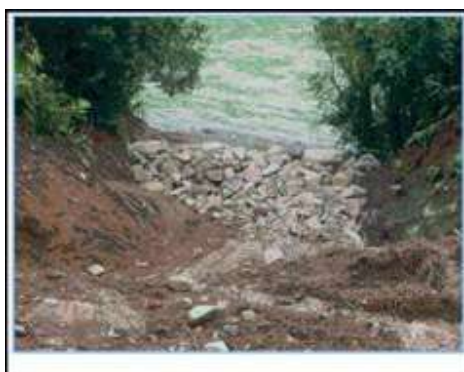
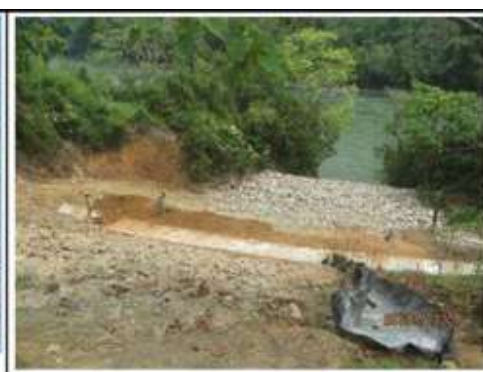
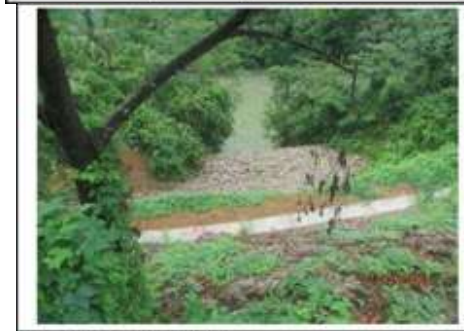
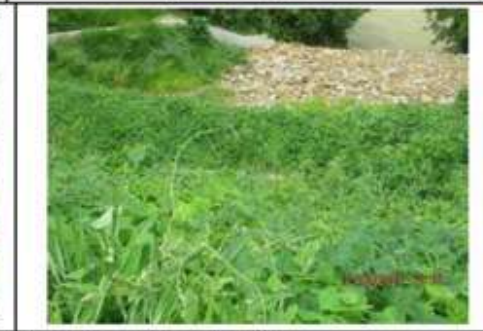
| <p><b>Fecha:</b> enero de 2020<br/> <b>Sitio:</b> Depósito La gran Mona km 4+300 de la vía Puerto Valdivia – Presa.<br/> <b>Observación:</b> Construcción y conformación de enrocado en la pata del depósito</p> | <p><b>Fecha:</b> marzo de 2020<br/> <b>Sitio:</b> Depósito La gran Mona km 4+300 de la vía Puerto Valdivia – Presa.<br/> <b>Observación:</b> Actividad finalizada de conformación de enrocado en la pata del depósito.</p> |
| <p><b>Fecha:</b> mayo de 2020<br/> <b>Sitio:</b> Depósito La gran Mona km 4+300 de la vía Puerto Valdivia – Presa.<br/> <b>Observación:</b> Actividad finalizada de conformación de enrocado en la pata del depósito.</p> | <p><b>Fecha:</b> septiembre de 2020<br/> <b>Sitio:</b> Depósito La gran Mona km 4+300 de la vía Puerto Valdivia – Presa.<br/> <b>Observación:</b> Actividad finalizada de conformación de enrocado en la pata del depósito.</p> |

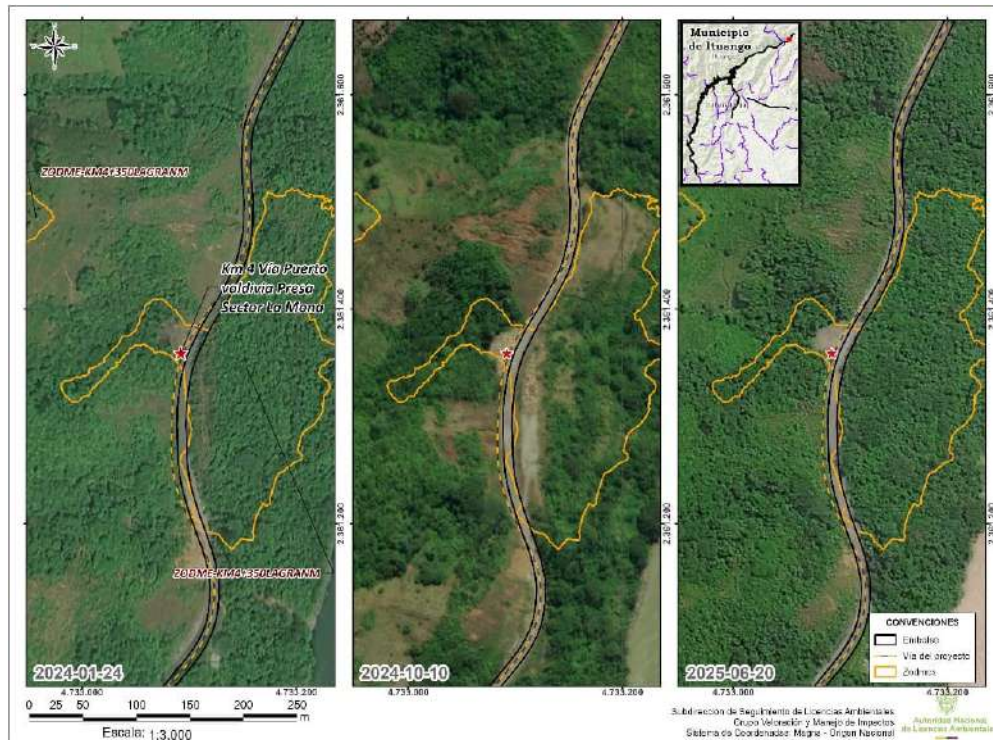
**Figura 30. Km 4 Vía Puerto valdivia Presa enero y octubre de 2024 y junio de 2025**

Por último, con el fin de verificar la información, se hizo uso de imágenes satelitales disponibles: EarthScanner de enero de 2024 (fecha cercana a la denuncia del hecho), WorldView-2 de octubre de 2024 y EarthScanner de junio de 2025. En dichas imágenes se puede constatar el estado actual del ZODME (ver figura).

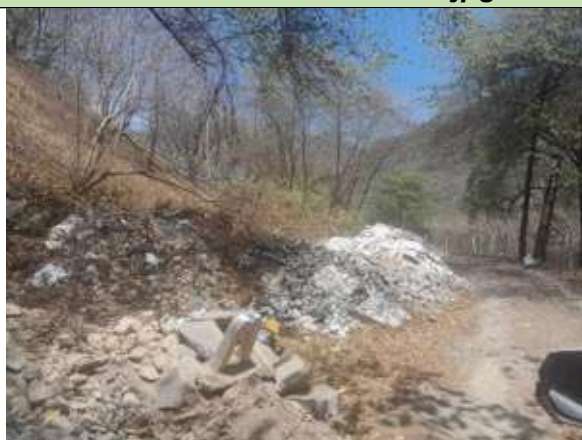
**Fotografía 46. FOTO 2024-02-28 CAMPAMENTO CUNÍ - ESCOMBROS EN LA VÍA.jpg**

En la solicitud de audiencia pública ambiental se presenta una (1) fotografía FOTO 2024-02-28 CAMPAMENTO CUNÍ - ESCOMBROS EN LA VÍA. en la cual se observa sobrante de RCD (residuos de construcción y/o demolición) apostado a un lado de la vía, indicando en la solicitud que constantemente se acumula material en las vías pavimentadas por donde transita la comunidad, incumpliendo la medida 8 del Programa de manejo de la calidad atmosférica (PMA-FIS-01) del PMA (Ver fotografía).

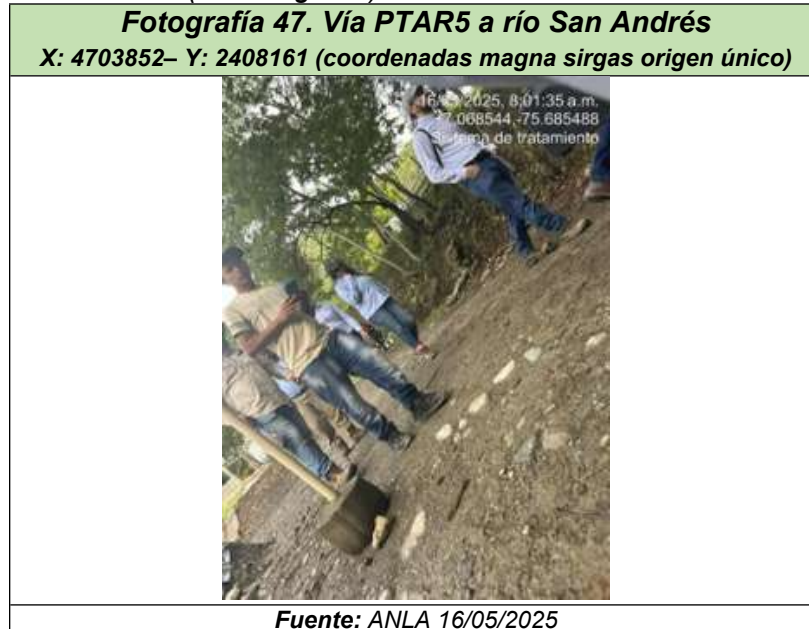
*No se observaron impactos ni afectaciones en el área como consecuencia de la ubicación temporal de estos residuos (ver fotografía).*

En relación con la medida 8 de la ficha PMA-FIS-01, correspondiente al Programa de Manejo de la Calidad Atmosférica, no se evidencia incumplimiento, toda vez que se realizó la limpieza y el retiro del material presente en la zona.

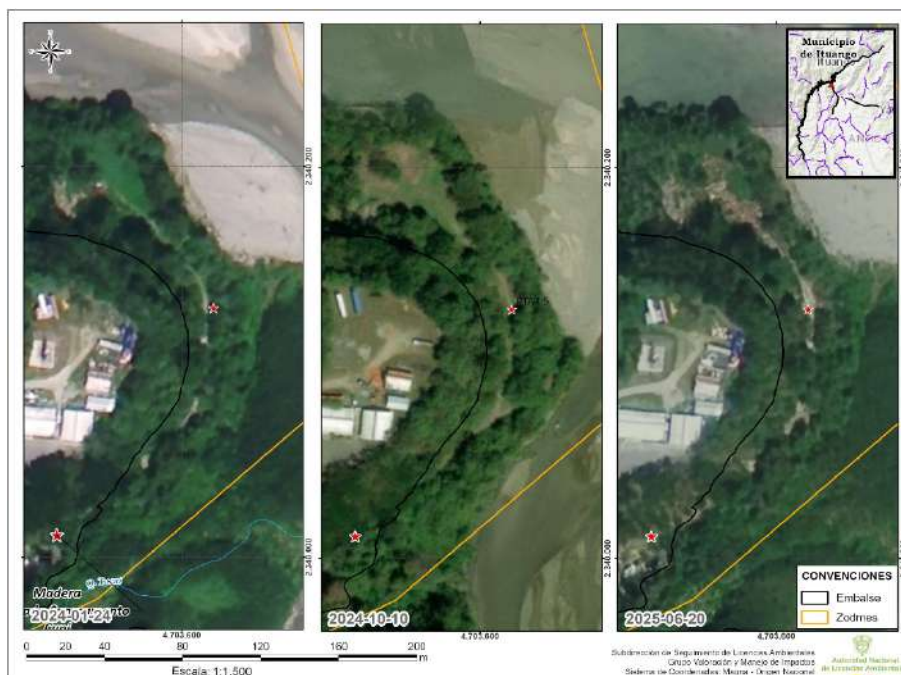
**Figura 31. Imagen satelital Vía PTAR5 al río San Andrés enero de 2024, octubre de 2024 y junio de 2025**

*Adicionalmente, se verificó con imágenes EarthScanner de enero de 2024, WorldView-2 de octubre de 2024, y EarthScanner de junio de 2025, sin embargo, no se logró identificar los materiales de RCD que fueron informados (Ver figuras).*
