**AUTORIDAD NACIONAL DE LICENCIAS  
AMBIENTALES  
- ANLA –  
AUTO N° 000013  
(02 ENE. 2026)**

**POR EL CUAL SE NIEGA LA CELEBRACIÓN DE UNA AUDIENCIA PÚBLICA  
AMBIENTAL EN SEGUIMIENTO Y SE TOMAN OTRAS DETERMINACIONES**

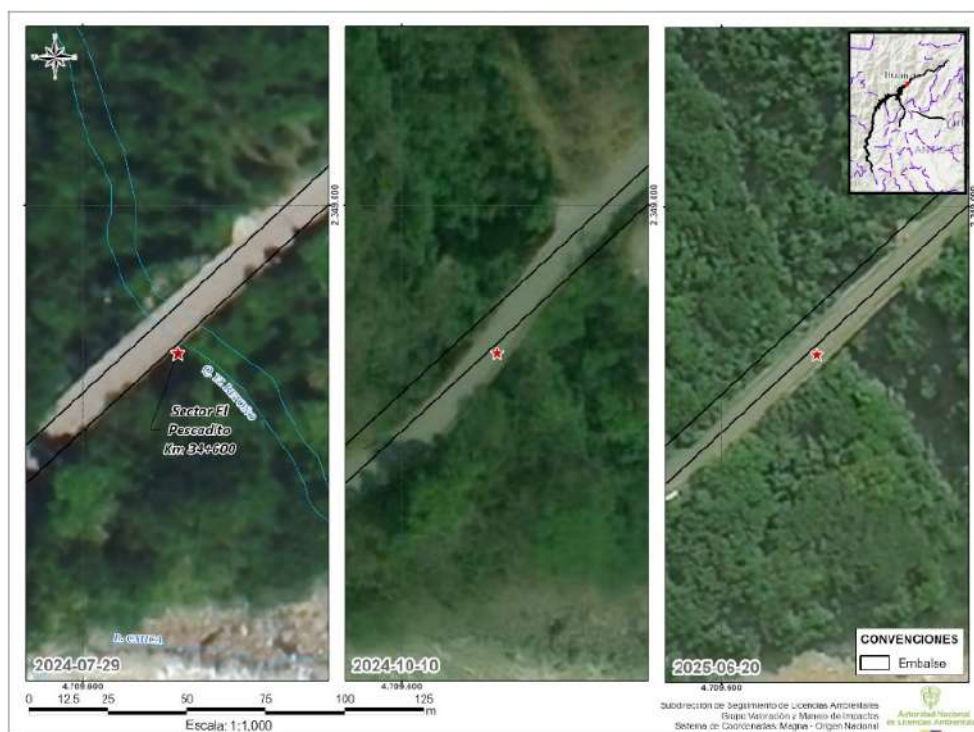
**Figura 32. Sector el Pescadito junio de 2024, octubre de 2024 y junio de 2025**

Sin embargo, al consultar la base de datos geográfica, se identificó la presencia de una quebrada denominada “Pescadito”, ubicada aproximadamente en el kilómetro 34+600 de la vía Puerto Valdivia – Presa. Por tal razón, se efectuó el seguimiento correspondiente mediante imágenes satelitales: EarthScanner de junio de 2024 (fecha cercana a la denuncia del hecho), WorldView-2 de octubre de 2024 y EarthScanner de junio de 2025 (ver figura).

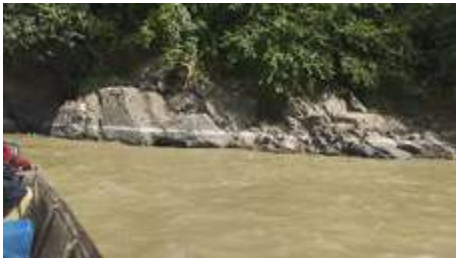
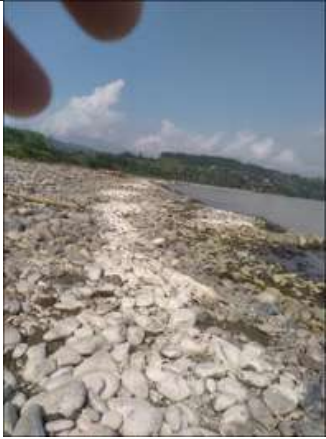
*No se evidencian impactos ambientales ni incumplimientos relacionados con el componente atmosférico, ni con la medida 17 del Programa de Manejo de la Calidad Atmosférica (PMA-FIS-01) del Plan de Manejo Ambiental (PMA), toda vez que en esta zona no se perciben olores ofensivos. Esta condición ha sido corroborada mediante los monitoreos realizados en el área de descargas, en los cuales no se detectó la presencia de compuestos como sulfuro de hidrógeno ( $H_2S$ ), ni de olores ofensivos que puedan generar afectaciones ambientales.*

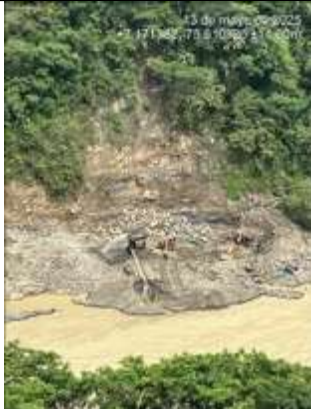
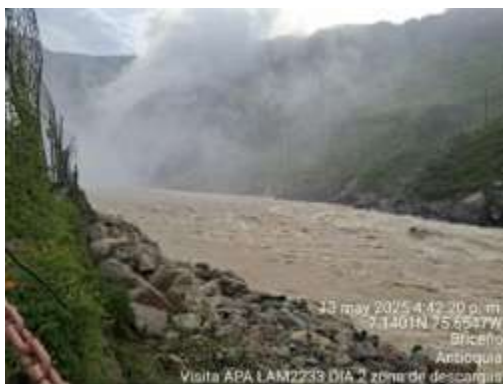
*Lo que sí fue posible observar fue la realización de actividades en el lecho del río Cauca no asociadas al proyecto, las cuales podrían implicar una alteración en la calidad del agua de este cuerpo hídrico, tal como se evidencia en las siguientes fotografías.*

| <b>Fotografía 50. Actividades extractivas en el río Cauca</b><br><b>X: 4706209– Y: 2351279 (coordenadas magna sirgas origen único)</b> | <b>Fotografía 51. Río Cauca en la zona de descargas del proyecto</b><br><b>X: 4706888– Y: 2347814. (coordenadas magna sirgas origen único)</b> |

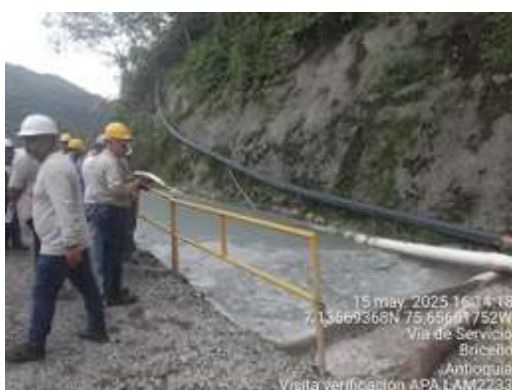
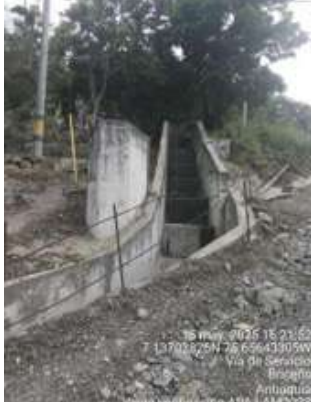
En el recorrido los representantes del movimiento ríos Vivos solicitaron la revisión del canal de aguas lluvias del talud inferior de la vía, este canal se observaba en buen estado, sin obstrucciones ni sedimentos. Ver fotografías.

| <b>Fotografía 52. Sedimentador salida Túnel Capitán</b><br><b>X: 4706686– Y: 2347439 (coordenadas magna sirgas origen único)</b> | <b>Fotografía 53. Canal de aguas lluvias</b><br><b>X: 4706695– Y: 2347475 (coordenadas magna sirgas origen único)</b> |

En el sitio evaluado no se evidenció ausencia de mantenimiento ni de medidas de control en las cunetas y sistemas de drenaje. Asimismo, no se identificaron deficiencias en las acciones de control en puntos susceptibles de afectación por aguas de escorrentía. En consecuencia, no se observan incumplimientos asociados a la medida 4 del Programa de Manejo de Aguas Superficiales (PMA-FIS-03).

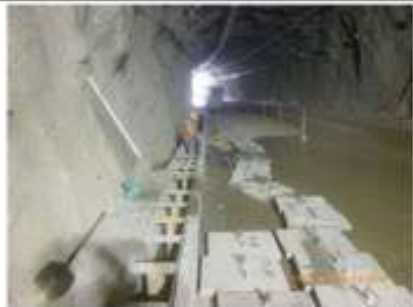
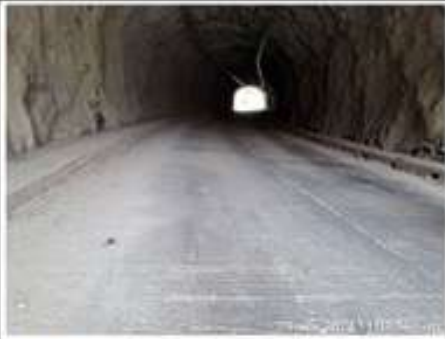
| <b>Fecha:</b> julio de 2015<br><b>Sitio:</b> Túnel 1 en km 0+287 de la vía Puerto Valdivia - Presa<br><b>Observación:</b> Construcción de cárcamo izquierdo, refuerzo y vaciado de losa inferior. | <b>Fecha:</b> julio de 2015<br><b>Sitio:</b> Túnel 1 en km 0+287 de la vía Puerto Valdivia - Presa<br><b>Observación:</b> Detalle del drenaje lateral del cárcamo con pequeñas ventanas laterales. |

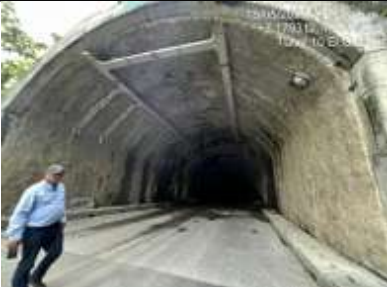
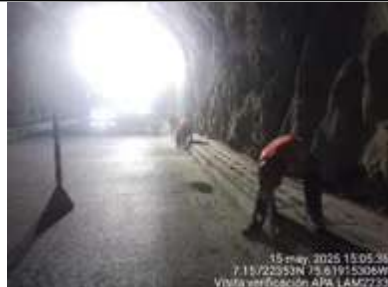
*cuentan con cunetas y sistemas de drenaje que presentan mantenimiento adecuado y se encuentran en estado operativo (ver fotografías anexas).*

| <b>Fotografía 56. Estado de cunetas en el Túnel 10 VPVP</b><br><b>X: 4712378– Y: 2352120 (coordenadas magna sirgas origen único)</b> | <b>Fotografía 57. Túnel 8 VPVP limpieza y mantenimiento de cunetas</b><br><b>X: 4710827 – Y: 2349686 (coordenadas magna sirgas origen único)</b> |

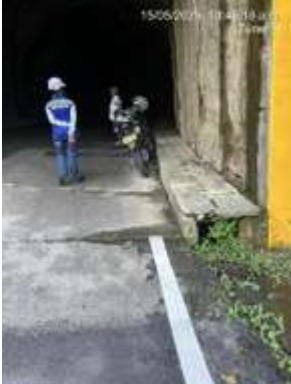
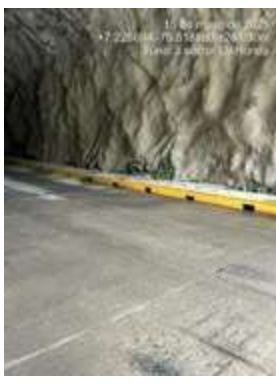
| <b>Fotografía 58. Estado de cunetas en el Túnel 4 VPVP</b><br><b>X: 4719910 – Y: 2354942 (coordenadas magna sirgas origen único)</b> | <b>Fotografía 59. Estado de cunetas en el Túnel 3 VPVP</b><br><b>X:4721947– Y: 2357298 (coordenadas magna sirgas origen único)</b> |

*En el sitio evaluado no se evidenció ausencia de cunetas, sistemas de drenaje ni falta de mantenimiento de los mismos. Tampoco se identificaron deficiencias en las medidas de control en puntos susceptibles de afectación por aguas de escorrentía, ni se observaron impactos ambientales en el área. En consecuencia, no se establece incumplimiento de la medida 4 del Programa de Manejo de Aguas Superficiales (PMA-FIS-03).*

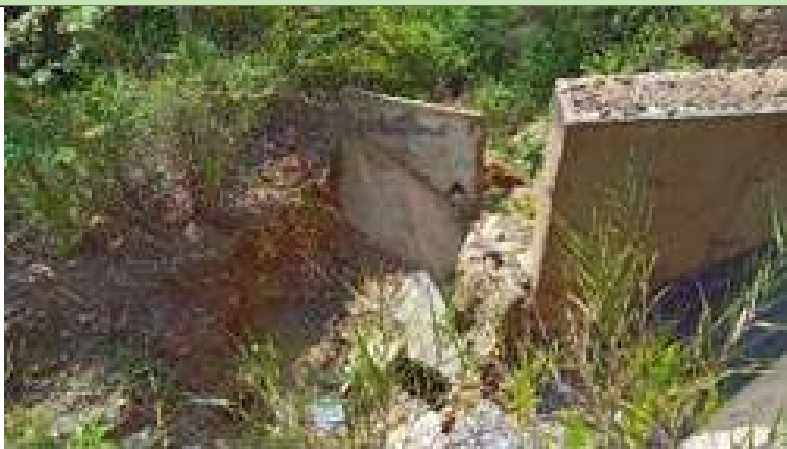
**Fotografía 60. Foto 2024-02-29 kilómetro 8 - falta mantenimiento vías1**

*Como parte del soporte presentado en la solicitud de Audiencia Pública Ambiental, se anexan dos fotografías tituladas “FOTO 2024-02-29 KILÓMETRO 8 - FALTA MANTENIMIENTO VÍAS” y “FOTO 2024-02-29 KILÓMETRO 8 - FALTA MANTENIMIENTO VÍAS1”, en las cuales se evidencia el deterioro de la estructura de contención en el sector señalado (ver a continuación).*

*De acuerdo con lo observado durante la visita de control y seguimiento ambiental realizada entre el 5 y el 10 de febrero de 2024, y lo analizado en el concepto técnico 1641 del 21 de marzo de 2024 —acogido mediante el Acta 69 de la misma fecha—, se identificaron deficiencias en las condiciones de mantenimiento de la vía Puerto Valdivia–Presa. En particular, se evidenció el taponamiento de las estructuras de conducción y drenaje de aguas superficiales, ocasionado por el desprendimiento de material desde las laderas y por*

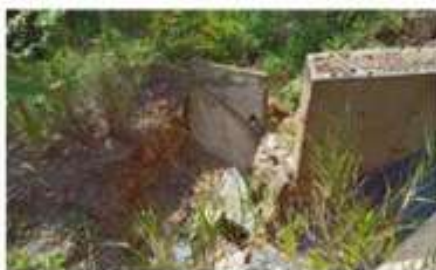
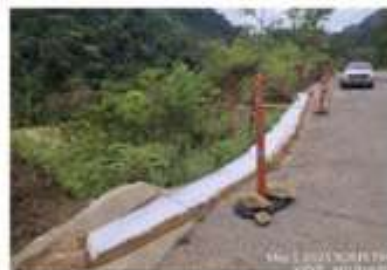
**Figura 34. Presentación realizada por el titular en el marco de la visita de verificación de procedencia de Audiencia Pública Ambiental - km 8**

*Es importante resaltar que, debido a derrumbes en la vía y a circunstancias relacionadas con el orden público, no fue posible verificar este sitio durante la visita realizada entre el 12 y el 18 de mayo de 2025. No obstante, el titular de la licencia ambiental realizó una presentación el 16 de mayo de 2025, en el marco de la visita de verificación de procedencia para la Audiencia Pública Ambiental, en la cual informó que el sitio en cuestión fue afectado por un derrumbe en el sector. Como consecuencia, se produjo daño en el muro de contención del talud inferior de la vía.*

Observación: Falta de mantenimiento (sitio identificado) km 8+640

*Durante dicha presentación, se indicó que ya se cuenta con los diseños estructurales del muro y que actualmente se están realizando pruebas sobre los concretos que serán utilizados, con el fin de iniciar próximamente las obras civiles correspondientes (ver figura).*

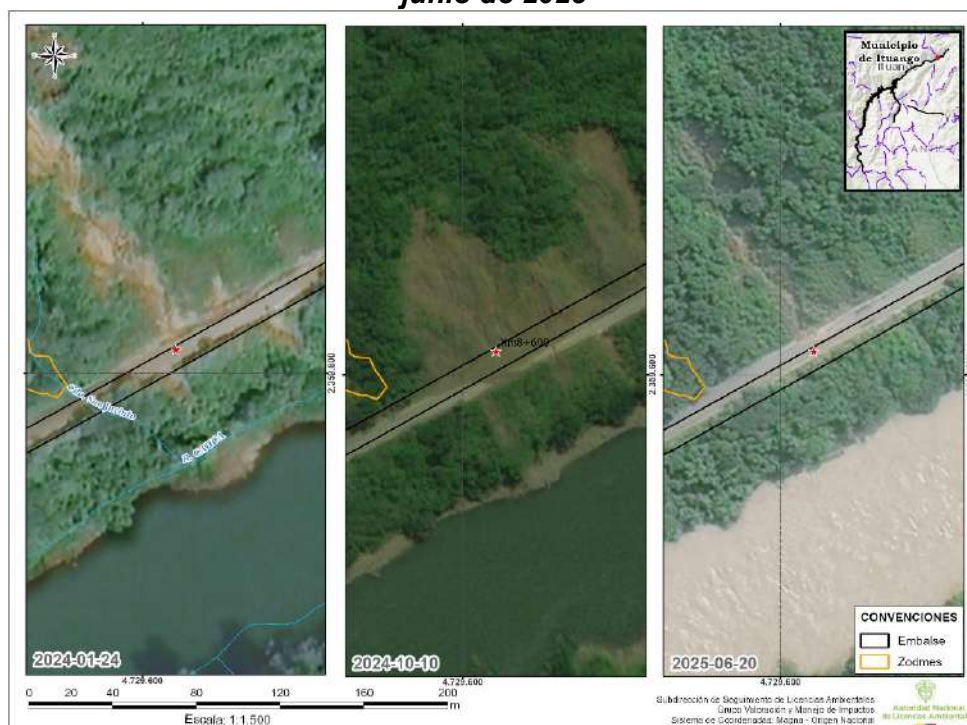
**Figura 35. Km 8+640 Vía Puerto valdivia Presa en enero de 2024, octubre de 2024 y junio de 2025**

*En las imágenes satelitales se evidencia la pérdida de la banca y la construcción del bordillo. Si bien la reconstrucción del muro de contención aún no ha sido ejecutada, no se observan impactos ni afectaciones ambientales significativas sobre el entorno ni sobre las comunidades que transitan por esta vía, dado que la misma no se encuentra obstruida. Asimismo, no se identifican alteraciones en la cobertura vegetal, cuerpos de agua o ecosistemas que puedan atribuirse a la pérdida de la banca o a la ausencia del muro de contención.*

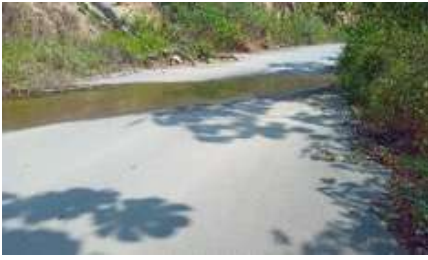
| <b>Fotografía 61. FOTO 2024-02-29<br/>KILÓMETRO 12 - SISTEMAS DE<br/>DRENAJE2.</b> | <b>Fotografía 62. FOTO 2024-02-29<br/>KILÓMETRO 12 - FALTA DE CUNETAS<br/>Y MANTENIMIENTO VÍAS</b> |

En relación con el Hecho 3 —falta de mantenimiento y ausencia de medidas de control en cunetas y sistemas de drenaje susceptibles de obstrucción—, este sitio constituye una de las evidencias presentadas. Tal como se indicó para el sector correspondiente al kilómetro 8 de la vía Puerto Valdivia–Presa, y como resultado de lo evidenciado durante la visita realizada entre el 5 y el 10 de febrero de 2024, se emitió el concepto técnico 1641 del 21 de marzo de 2024, el cual fue acogido mediante el Acta 69 de la misma fecha. En dicho concepto se estableció la necesidad de realizar actividades de mantenimiento, construcción y/o finalización de las obras de drenaje y estabilización de taludes en la vía Puerto Valdivia–

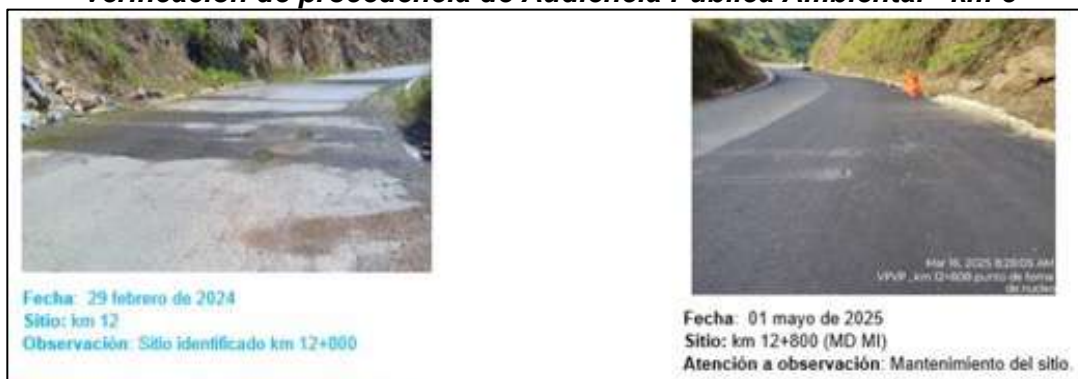
**Figura 36. Presentación realizada por el titular en el marco de la visita de verificación de procedencia de Audiencia Pública Ambiental - km 8**

*En el marco de la visita de verificación de pertinencia para la Audiencia Pública Ambiental, no fue posible inspeccionar este sitio debido a derrumbes en la vía y a circunstancias relacionadas con el orden público, durante el periodo comprendido entre el 12 y el 18 de mayo de 2025. No obstante, el titular de la licencia ambiental realizó una presentación el 16 de mayo de 2025, en la cual expuso las condiciones actuales de dos sitios referenciados en las fotografías anexas, correspondientes a áreas cercanas al kilómetro 12. En dicha presentación se informó sobre la recuperación de la vía y la imposibilidad de ejecutar adecuaciones en un tramo ubicado en el sector La Tigrera, debido a que no se cuenta con el permiso del propietario del área circundante para realizar intervenciones (ver figura).*

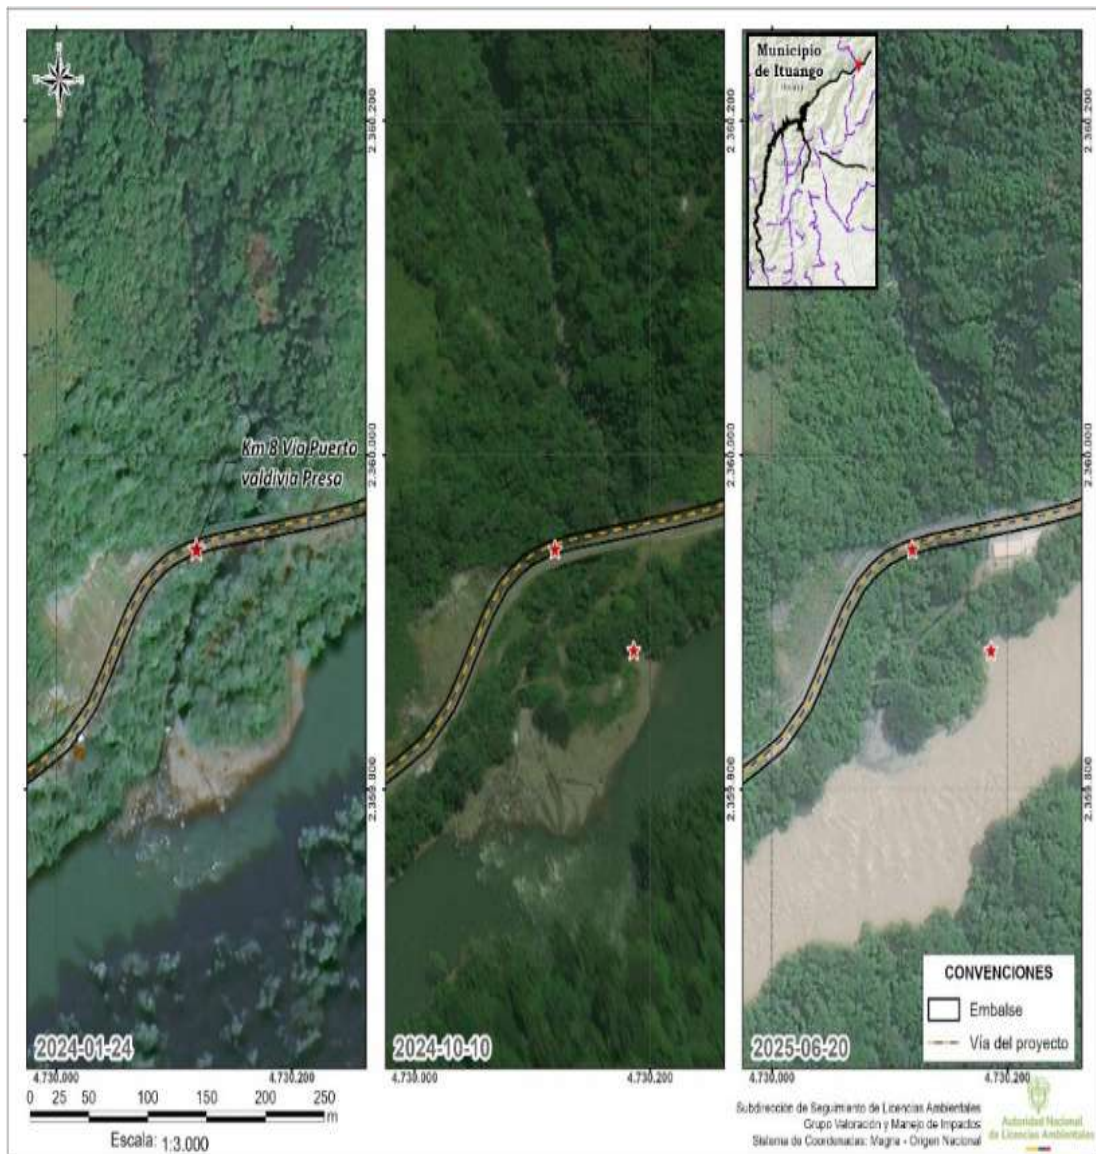
**Figura 37. Km 12 Vía Puerto valdivia Presa entre enero de 2024 y octubre de 2025**

En el kilómetro 12+000 no se evidencian humedades sobre la vía. No obstante, en el kilómetro 12+800 se observan señales de humedad en la superficie vial, según lo registrado en las fotografías presentadas como parte de la solicitud de Audiencia Pública Ambiental, correspondientes al mes de enero de 2024.

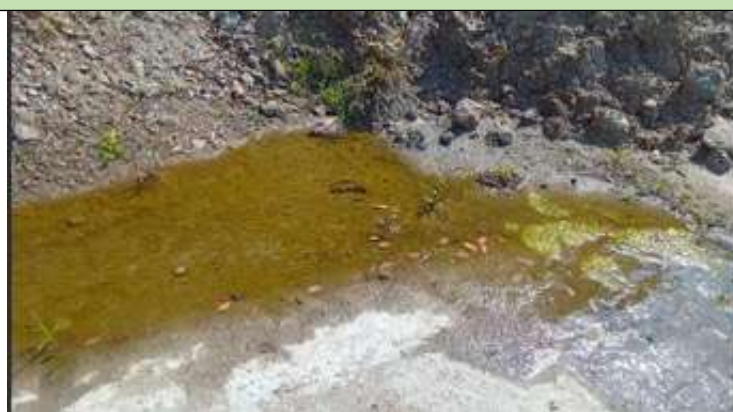
Como parte del soporte presentado en la solicitud de Audiencia Pública Ambiental, se incluye la fotografía titulada “FOTO 2024-02-29 KILÓMETRO 15 - FALTA DE CUNETAS Y MANTENIMIENTO VÍAS”, en la cual se observa un sitio con acumulación de agua. No obstante, no es posible determinar con precisión la magnitud de dicha acumulación (ver a continuación).

**Fotografía 63. FOTO 2024-02-29 KILÓMETRO 15 - FALTA DE CUNETAS Y MANTENIMIENTO VÍAS**

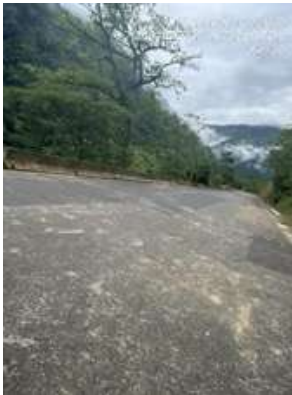
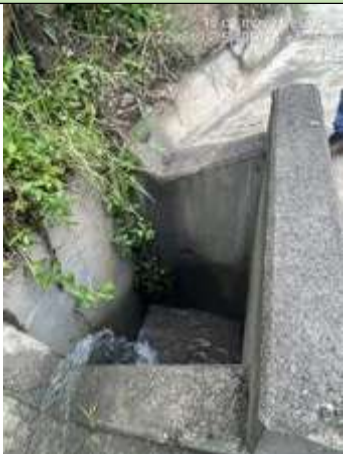
| <b>Fotografía 64. km 15+000 de la vía Puerto Valdivia Presa</b><br>X: 4724448– Y: 2357676 (coordenadas magna sirgas origen único) | <b>Fotografía 65. km 15+750 derrumbe en la vía Puerto Valdivia Presa</b><br>X: 4723972– Y: 2357762 (coordenadas magna sirgas origen único) |
| <b>Fotografía 66. km 15+000 de la vía Puerto Valdivia Presa</b><br>X: 4724567– Y: 2357642 (coordenadas magna sirgas origen único) | <b>Fotografía 67. talud inferior km 15+750 de la vía Puerto Valdivia Presa</b><br>X: 4723960– Y: 2357750 (coordenadas magna sirgas origen único) |

En las fotografías se observa que el sitio afectado se encuentra delimitado mediante una estructura temporal (bordillo), instalada con el propósito de direccionar las aguas de escorrentía fuera de la zona inestable y evitar que las personas se acerquen al borde de la banca de la vía.

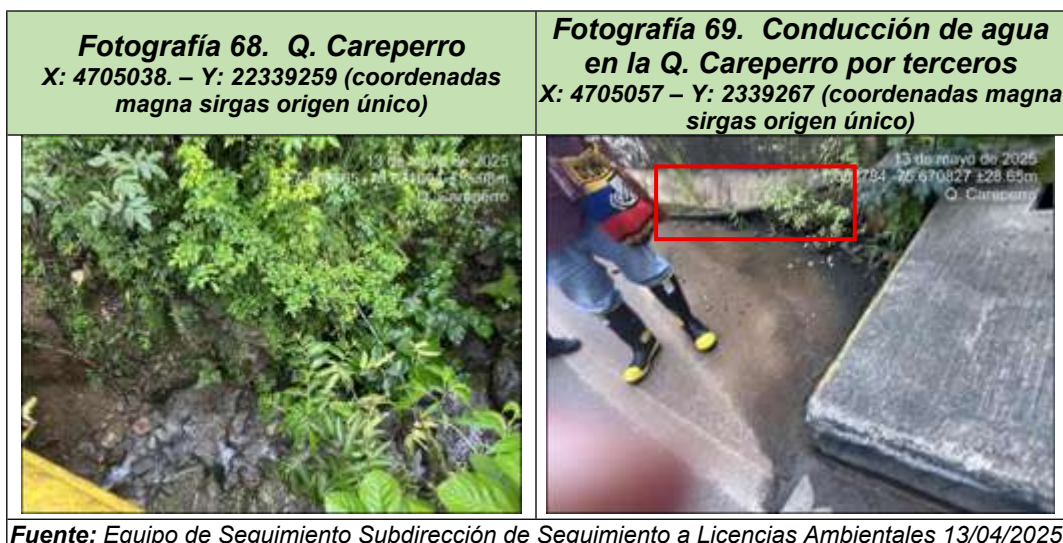
*Durante la visita de verificación de pertinencia para la Audiencia Pública Ambiental, se observó una captación en la fuente hídrica. No obstante, los profesionales del proyecto que acompañaban la visita indicaron que, si bien existe un permiso de captación para este sitio, dicho sistema no ha sido utilizado desde la construcción de la vía, es decir, desde el año 2018. En consecuencia, las conducciones observadas no están asociadas al proyecto hidroeléctrico (ver fotografías).*

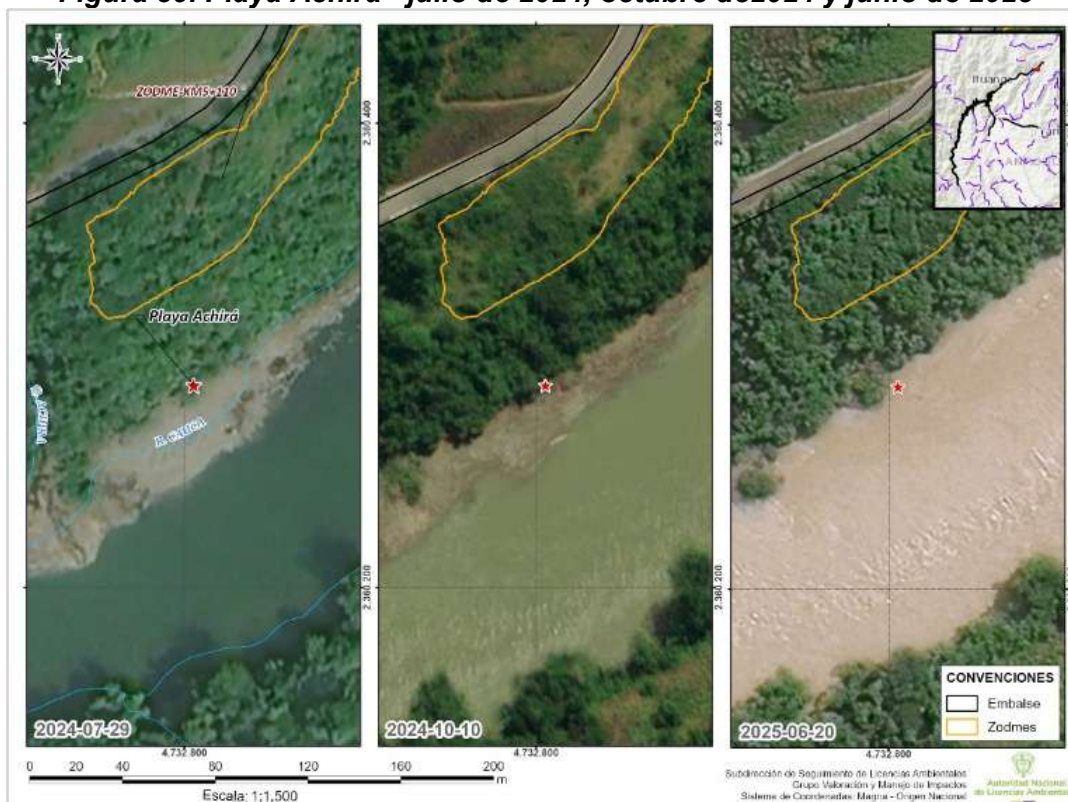
**Figura 39. Playa Achirá - julio de 2024, octubre de 2024 y junio de 2025**

*Si bien en las imágenes satelitales de julio de 2024 se observa una playa conformada en este sector, para octubre del mismo año dicha área presenta una reducción significativa, y en junio de 2025 se encuentra completamente cubierta por el río Cauca, como consecuencia del incremento en los caudales transportados por el cuerpo de agua en ese periodo.*

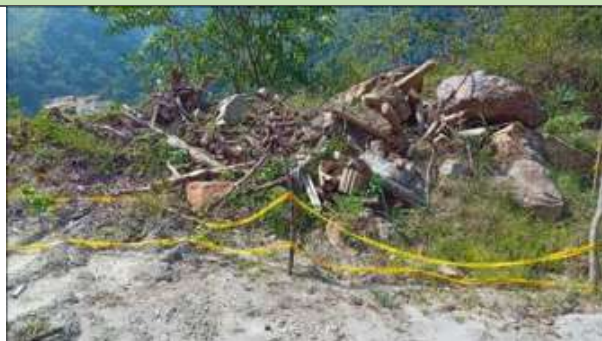
**Fotografía 73. FOTO 2024-02-29 KILÓMETRO 12 - MADERA**

*En la solicitud de Audiencia Pública Ambiental se presenta una (1) fotografía titulada “2024-02-29 KILÓMETRO 12 – MADERA”, en la cual se observa madera apilada a un costado de la vía, con demarcación de la zona mediante cinta amarilla (ver fotografía).*

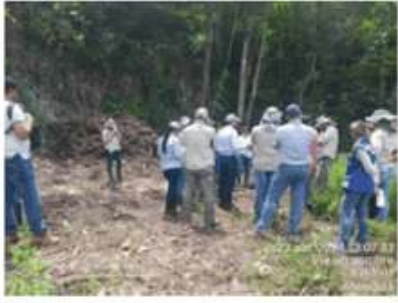
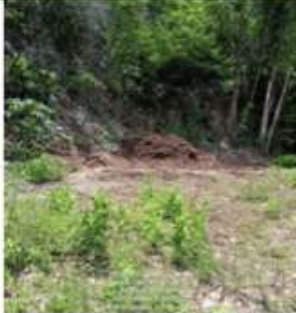
*En los lugares indicados el movimiento indicó se han presentado incendios del material vegetal allí dispuesto; durante la verificación de los lugares se encuentran evidencias de quema del material vegetal. Al respecto la Sociedad indicó que se presentó quema por parte de terceros no identificados, hechos que fueron reportados como contingencia a la ANLA con el VITAL 3500081101479824014 del 5 de febrero del 2024, a excepción del KM 18+065. Por su parte el equipo de seguimiento de la ANLA indicó que el proyecto cuenta con autorización para la disposición del material vegetal, no obstante, en el último seguimiento se realizó el requerimiento 75 del Acta 69 del 21 de marzo del 2024, se solicitó a la Sociedad la implementación de medidas de manejo para evitar posibles incendios asociados al material vegetal dispuesto en estas áreas autorizadas. (...)”.*

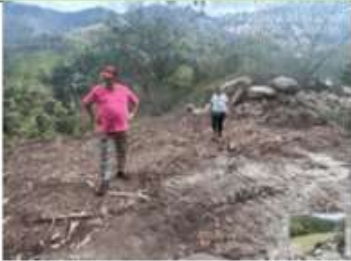
*Durante la visita de control y seguimiento ambiental, en particular los días 22 y 23 de abril de 2024 se realizó un recorrido por toda la vía Puerto valdivia , en atención por presuntos incumplimientos a la licencia ambiental. Esta actividad se desarrolló en compañía de representantes del Movimiento Ríos Vivos. En particular, se efectuaron inspecciones puntuales en el sitio de la madera talada, específicamente en los sectores de La Mona (aproximadamente en el kilómetro 4+000), el kilómetro 15+000 y el kilómetro 18+065.*

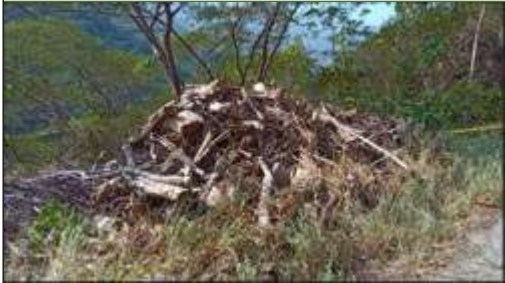
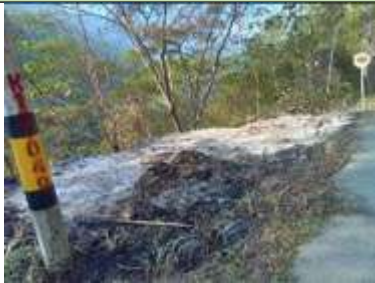
*En la solicitud de audiencia pública ambiental se presentan dos (2) fotografías “2024-02-29 KILÓMETRO 12 - MADERA” en las cual se observa madera apilada a un costado de la vía y madera quemada en el km 18+049 de la vía Puerto valdivia Presa. Ver fotografías*

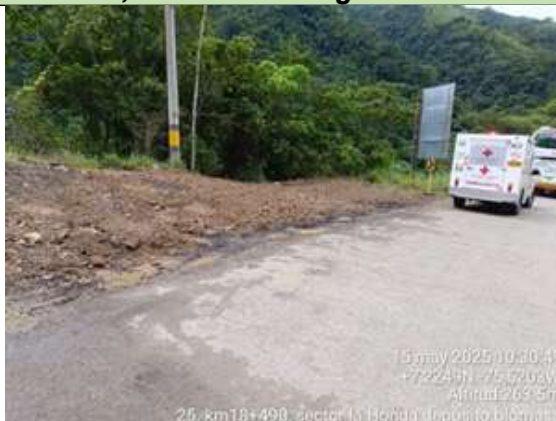
**Fotografía 76. Acopio de material flotante en el depósito Cuní, o san Andrés**

*La Sociedad manifestó que la quema del material vegetal no fue una práctica ejecutada por el proyecto, sino una acción atribuible a terceros. En ese sentido, indicó que se suspendió el acopio de material vegetal sobre la vía con el fin de mitigar este tipo de riesgos.*

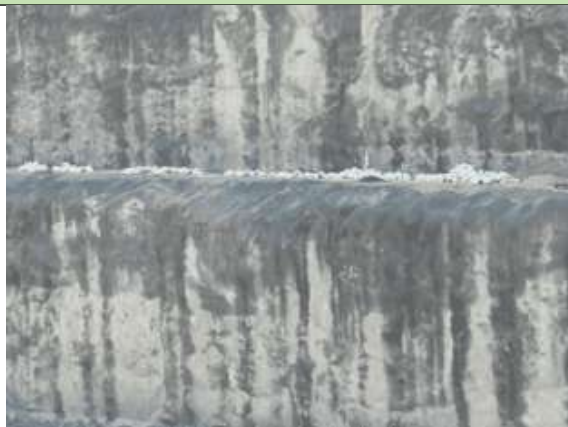
**Fotografía 81. 2024-02-06 FRENTE MURO DE PRESA - BASURA.jpg**

*Como parte de la motivación para la solicitud de audiencia pública ambiental, se presentó la fotografía titulada “2024-02-28 FRENTE MURO DE PRESA – BASURA”, en la cual se observa lo que parecen ser sacos o bolsas blancas con residuos dispuestos sobre una berma ubicada frente al vertedero.*

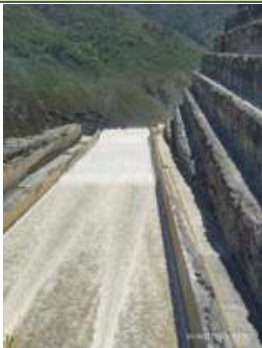
*vertedero, donde se evidenció un manejo adecuado de los residuos sólidos, que no incluía este material en las bermas como se evidencia en las siguientes fotografías.*

| <p align="center"><b>Fotografía 82. Bermas del Vertedero</b></p> <p align="center"><b>E: 4.706.381, N: 2.347.230</b><br/><b>(coordenadas magna sirgas origen único)</b></p> | <p align="center"><b>Fotografía 83. Bermas del Vertedero</b></p> <p align="center"><b>E: 4.706.381, N: 2.347.230</b><br/><b>(coordenadas magna sirgas origen único)</b></p> |

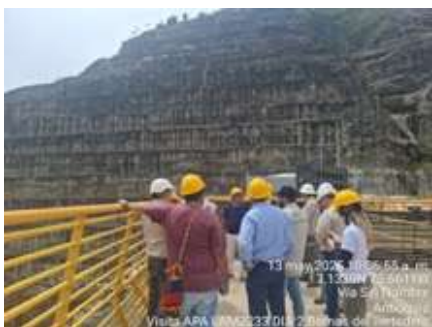
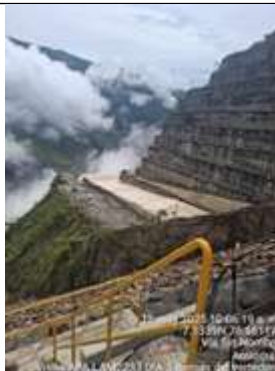
| <p align="center"><b>Fotografía 84. Bermas del Vertedero</b></p> <p align="center"><b>E: 4.706.381, N: 2.347.230</b><br/><b>(coordenadas magna sirgas origen único)</b></p> | <p align="center"><b>Fotografía 85. Bermas del Vertedero</b></p> <p align="center"><b>E: 4.706.381, N: 2.347.230</b><br/><b>(coordenadas magna sirgas origen único)</b></p> |

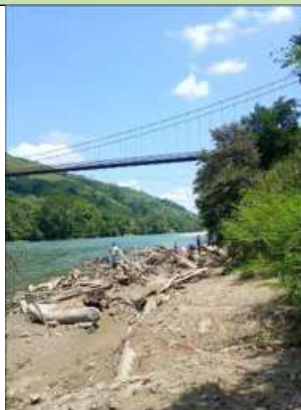
**Fotografía 86. FOTO 2024-02-25 LA PAULINA - MADERA  
A LA ORILLA DEL RÍO (8)**

*Según se indica, esta situación se originó a raíz de la tala de árboles en la vía por parte del proyecto Hidroeléctrico Ituango, lo que ha generado una obstrucción en dichas playas, dificultando el desarrollo de actividades de minería artesanal. En palabras de los denunciantes, “hoy en día es muy difícil sacarse un (1) real de oro”. Ver fotografía.*

*Cabe resaltar que este sitio se encuentra ubicado aproximadamente a 37 km aguas abajo del sitio de la presa y a 7,6 km aguas abajo del centro poblado de Puerto Valdivia, el cual marca el límite del área de influencia del proyecto. El punto específico se localiza en la vereda La Paulina, corregimiento de Puerto Valdivia, municipio de Valdivia, en las coordenadas aproximadas X: 4.741.021,522 - Y: 2.369.610,873 (Origen Único Nacional).*

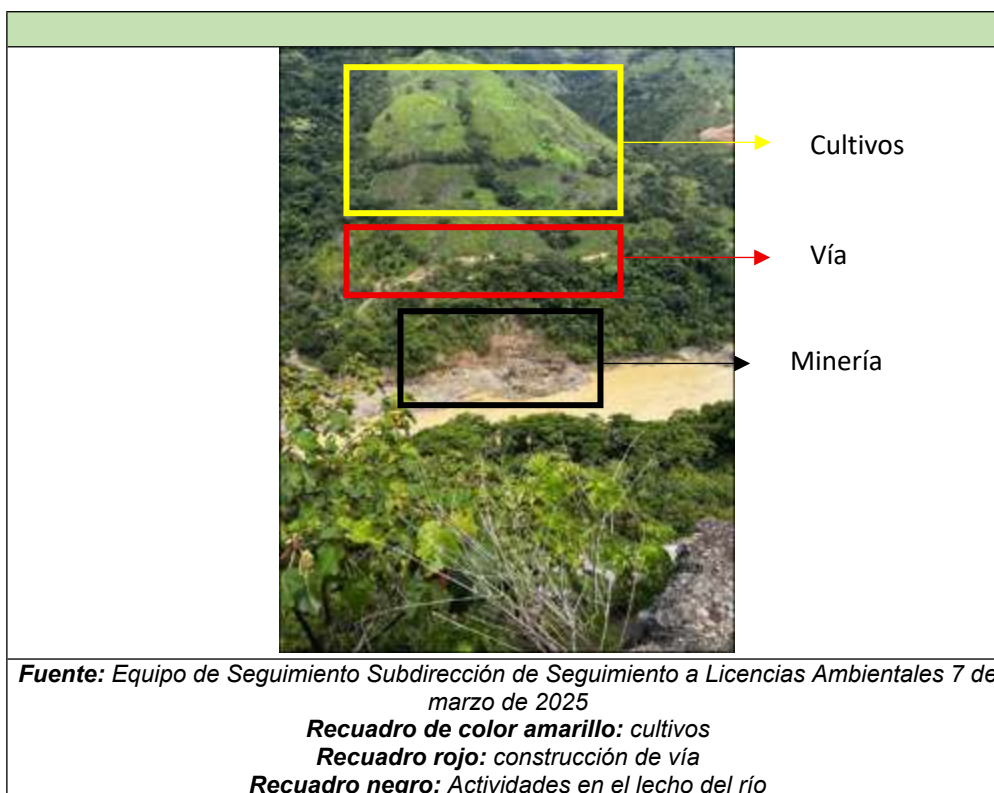
- 1. en el recuadro amarillo, cultivos*
- 2. en el recuadro rojo, la construcción de una vía de acceso al río*
- 3. en el recuadro negro, actividades desarrolladas directamente en el lecho del río. (Ver fotografías).*

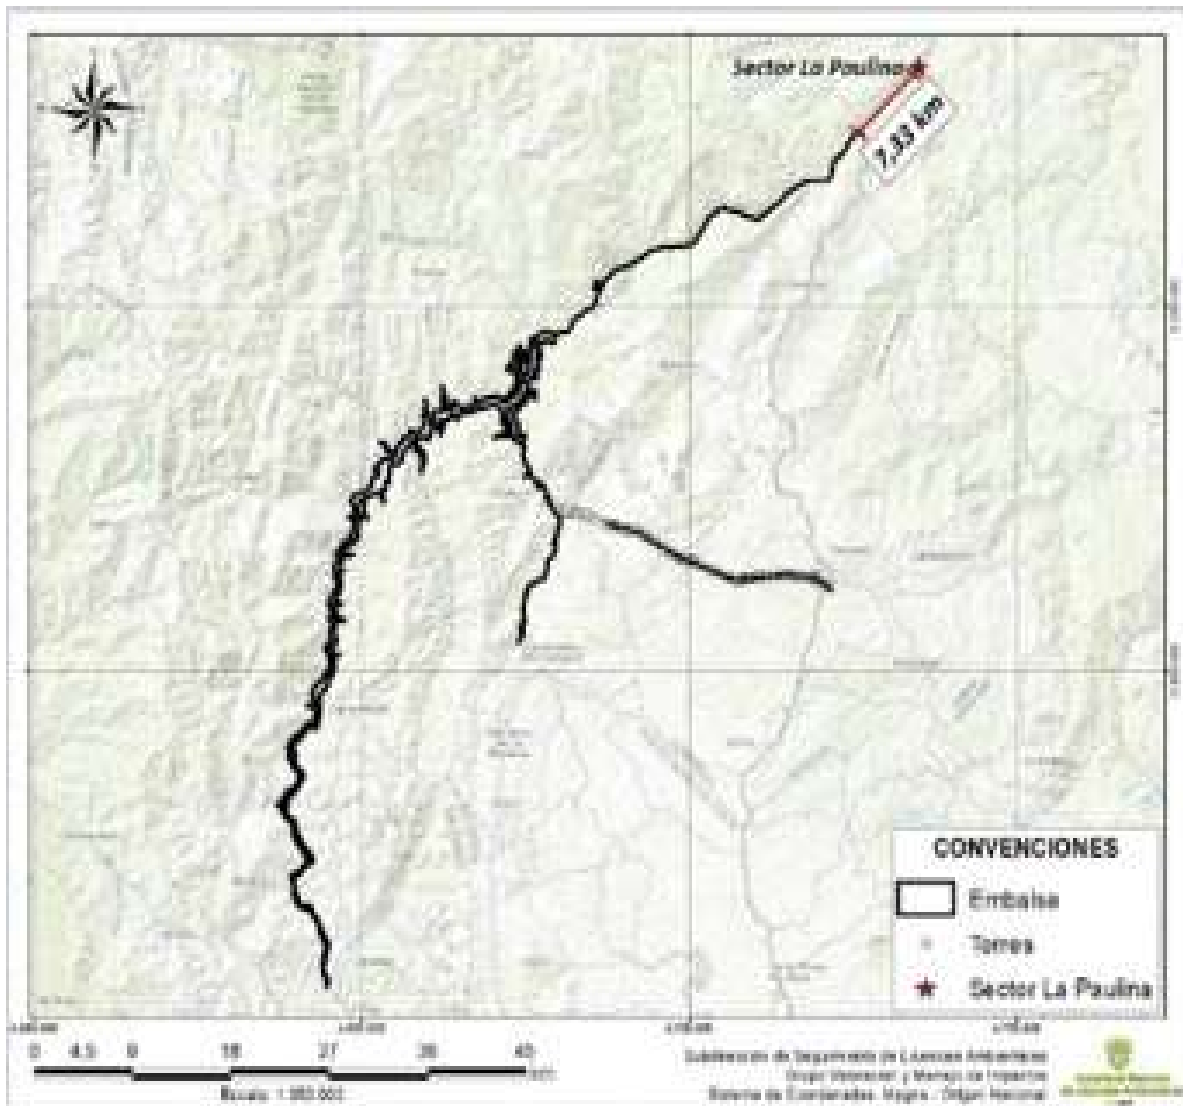
**Figura 40. Playa La Paulina frente al proyecto**

Otro aspecto relevante a considerar en el sector de La Paulina es que estas aguas debajo de la llegada de diversos cuerpos de agua al Río Cauca que aportan a la cuenca, tales como el río Espíritu Santo, río Ituango, quebrada El Aro, quebrada El Arito, río Sinitave y río Valdivia. Los diferentes cuerpos de agua loticos implica que el material forestal presente en la zona puede tener múltiples orígenes, lo que dificulta establecer con precisión su procedencia. Esta dificultad se acentúa debido a las diferencias temporales que podrían existir entre la presencia del material y las actividades desarrolladas en el marco del proyecto principalmente asociadas con la construcción de la Vía Puerto Valdivia Presa entre 2015 y 2018.

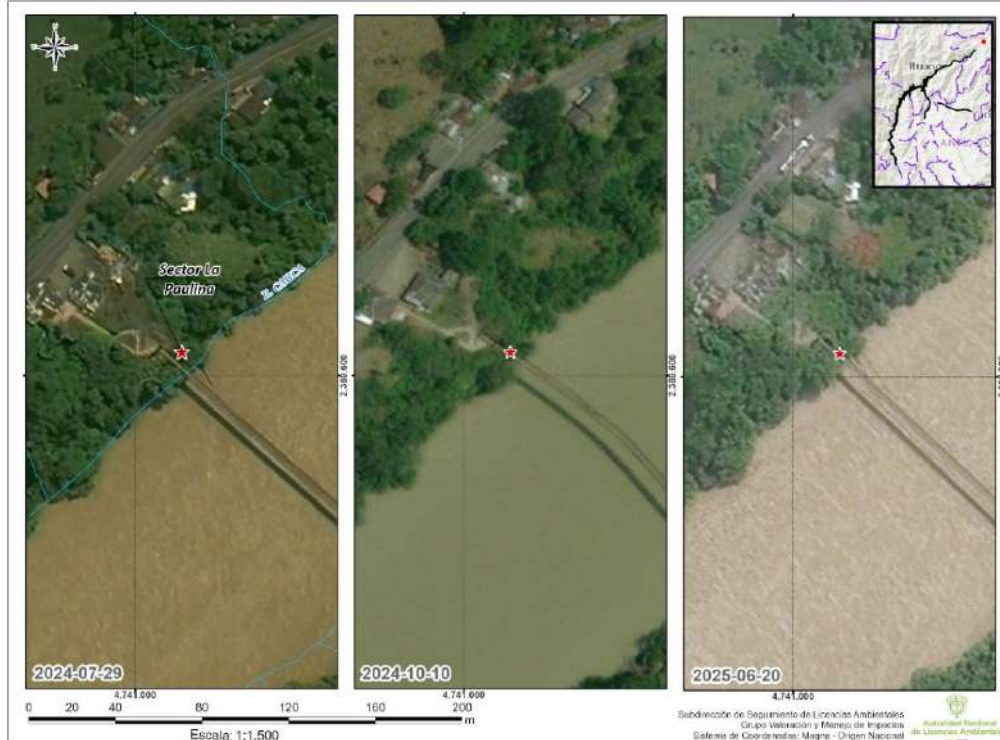
**Figura 41. Playa La Paulina - julio de 2024, octubre de 2024 y junio de 2025**

*En la revisión de la información de imágenes, se puede evidenciar que la dinámica del río tiene una actividad significativa en la cuenca, por lo que existe un poder de arrastre de diferentes materiales incluida la madera, por lo que cualquier registro de madera, debió ocurrir entre los periodos de fluctuación del río, por lo que las intervenciones se deben asociar a los periodos Inter climáticos.*

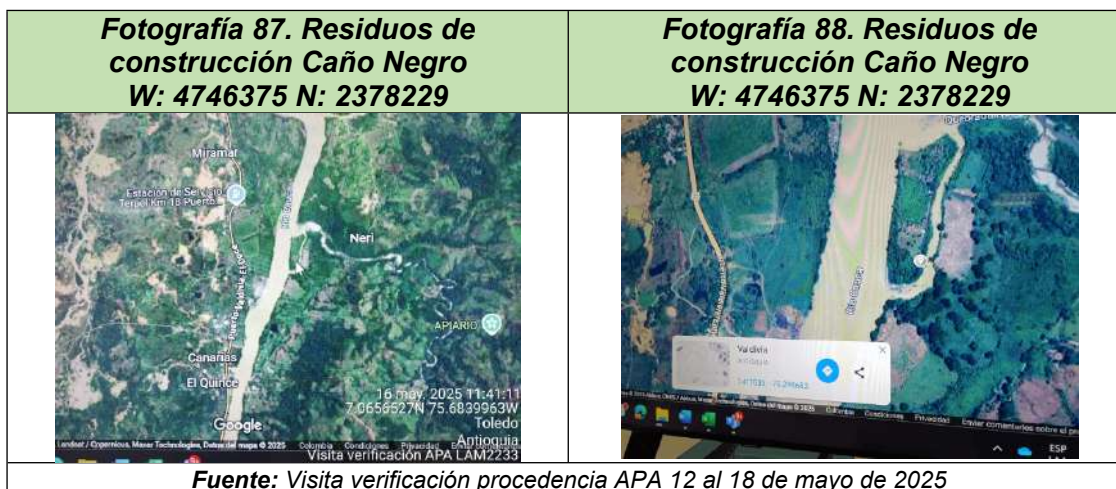
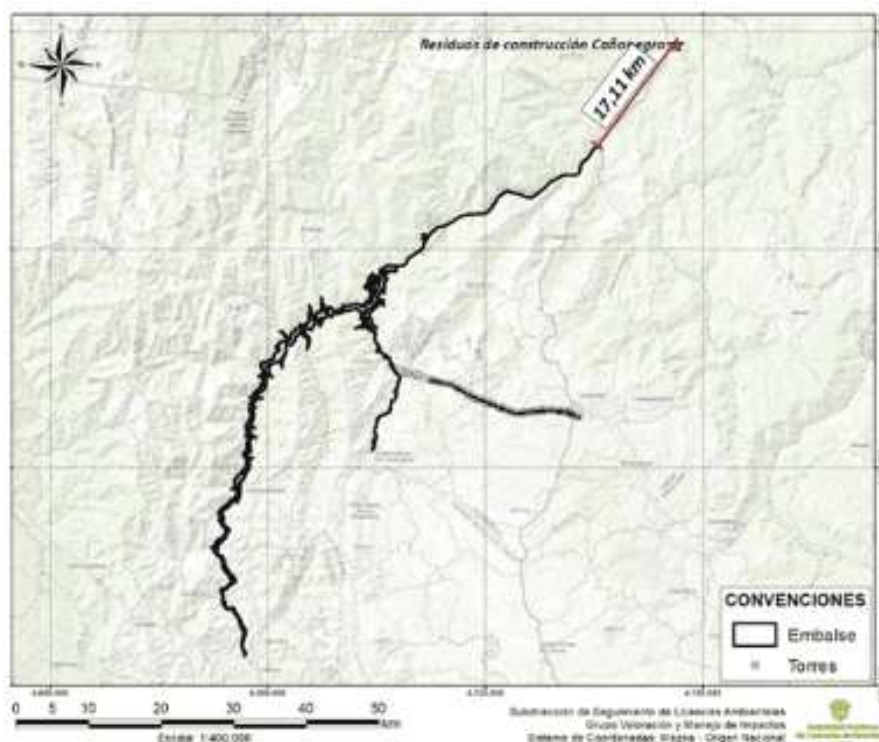
**Figura 42. Ubicación residuos de construcción: tanque y tubería vs ubicación del proyecto.**

*Al respecto de los residuos en mención es de indicar que los mismos se encuentran ubicados a una distancia aproximada de 17,11 km de de puerto Valdivia, como extremo norte del área de influencia del proyecto, lo que significa que se encuentra a 49,7km en línea recta del muro de presa. Es importante aclarar que en esta zona de la denuncia el titular del instrumento de manejo no realiza obras o actividades asociadas al proyecto Hidroeléctrico Pescadero Ituango. Ver figura 38.*

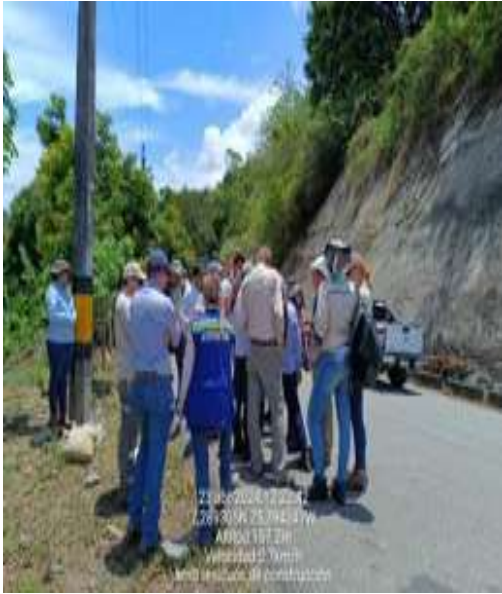
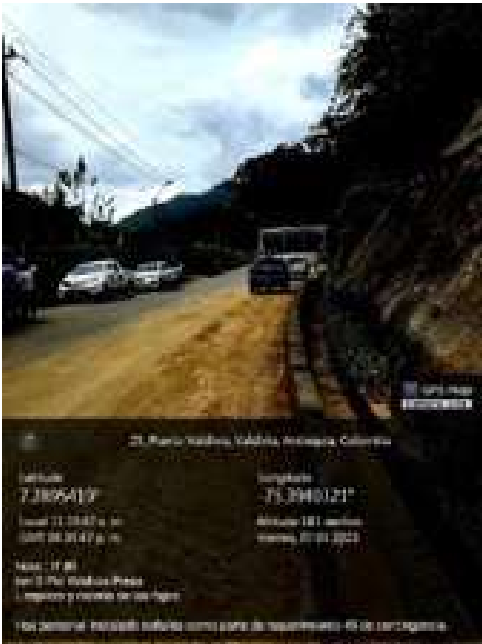
Tal como se evidencia en el registro fotográfico correspondiente, en el punto referenciado como kilómetro 0 de la vía Puerto Valdivia – Presa no se observaron residuos de construcción ni acumulación de escombros.

| <b>Fotografía 89. Costado izquierdo del km 0+0 VPVP</b><br><b>X: 4735749– Y: 2364158 (coordenadas magna sirgas origen único)</b> | <b>Fotografía 90. Panorámica del km 0+0 VPVP</b><br><b>X: 4735629– Y:2359879 (coordenadas magna sirgas origen único)</b> |

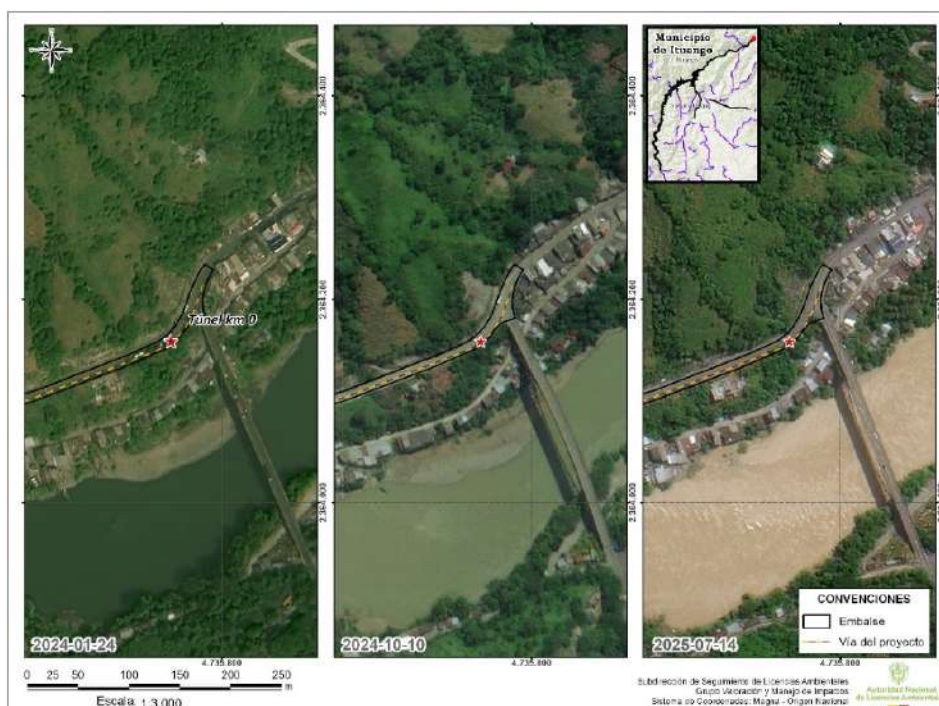
**Figura 43 Imagen satelital km 0 de la vía Puerto Valdivia Presa en enero de 2024, octubre de 2024 y julio de 2025**

El análisis de las tres imágenes satelitales correspondientes a los meses de enero de 2024, octubre de 2024 y julio de 2025 no permite identificar ningún rasgo o elemento que evidencie la presencia de residuos de construcción ni escombros abandonados en las áreas observadas. En ninguna de las tres tomas se detectan indicios que respalden dicha situación.

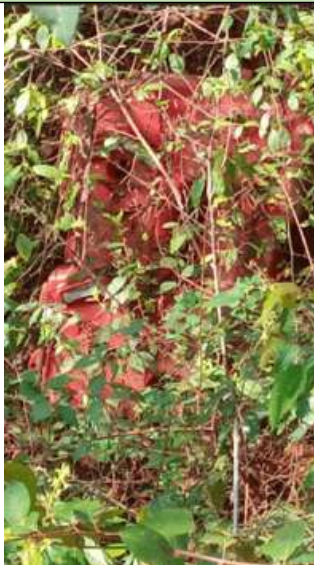
**Fotografía 93. 2024-02-06 2024-02-29 KILÓMETRO 12 - RESIDUOS DE CONTRUCCIÓN.jpg**

Al verificar en el Expediente LAM 2233 la información relacionada con este presunto hecho se encontró que en el Concepto Técnico 3339 del 27 de mayo de 2024, en otras consideraciones se encuentra el informe de la visita realizada el 23 de abril de 2024 en compañía de representantes del Movimiento Ríos Vivos y La Sociedad Proyecto Hidroeléctrico Hidroituango. En este informe se relaciona respecto a las evidencias N° 65, 66 (FOTO 2024-02-29 KILÓMETRO 12 – RESIDUOS DE CONSTRUCCIÓN), 67 y 68, que en aquella visita:

“...En cuanto al residuo de construcción indicado en el k12 de la vía Puerto Valdivia - Presa, se realizó la extracción de un maletín de señalización que se encontraba en el trasdós del muro de contención del k12 + 710, el cual había sido lanzado por terceros; una vez recuperado se reinstaló como señalización vial en uno de los frentes. En el siguiente registro se muestra la acción implementada...”

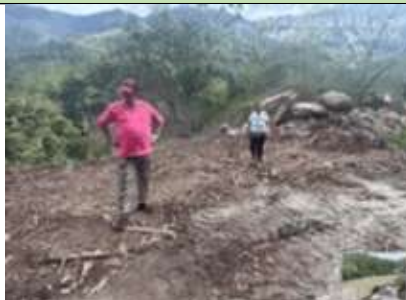
**Fotografía 99. Verificación disposición material vegetal KM 14 X:4725562 – Y:2357299 (coordenadas magna sirgas origen único)**

*En el concepto técnico 3339 del 27 de mayo de 2024 acogido mediante el Acta 320 del 27 de mayo de 2024, al respecto de este sitio se adjunta una fotografía en la cual se aprecia disposición de material vegetal, pero no se referencia ni se aprecian elementos relacionados con residuos de construcción.*

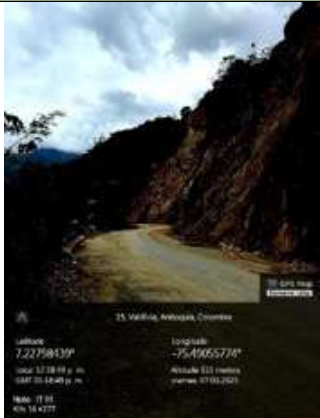
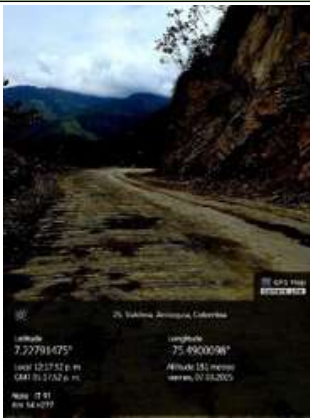
A lo largo del recorrido no se observaron residuos de construcción, lo cual se encuentra documentado en las anteriores fotografías:

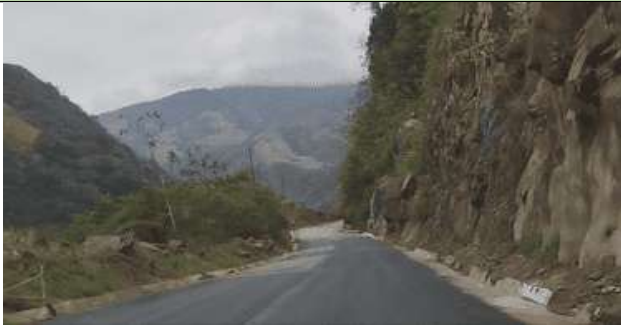
| <p><b>Fotografía 102. Km 14 Vía Presa - Puerto Valdivia</b></p> <p><b>Valdivia</b></p> <p><b>E: 4.725.562, N: 2.357.299 (coordenadas magna sirgas origen único)</b></p> |

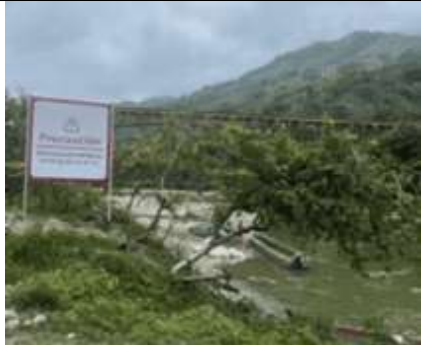
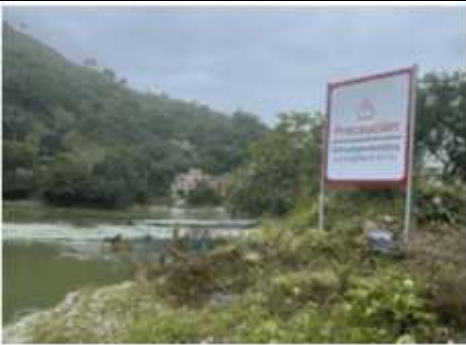
*Se indica que mientras se surte dicho proceso, se procedió con la instalación en el embarcadero de Puerto Valdivia (sector la Arrocería), de dos señales preventivas de 2x2m que alertan sobre la presencia de la estructura metálica sumergida. A continuación, se muestra el registro fotográfico aguas arriba y aguas abajo del sitio con la señalética en mención.*

| <b>Fotografía 104. Señalética Preventiva Estructura sumergida Puente Simón Bolívar</b><br>E: 4.735.467, N: 2.363.920 (coordenadas magna sirgas origen único) | <b>Fotografía 105. Señalética Preventiva Estructura sumergida Puente Simón Bolívar</b><br>E: 4.735.467, N: 2.363.920 (coordenadas magna sirgas origen único) |

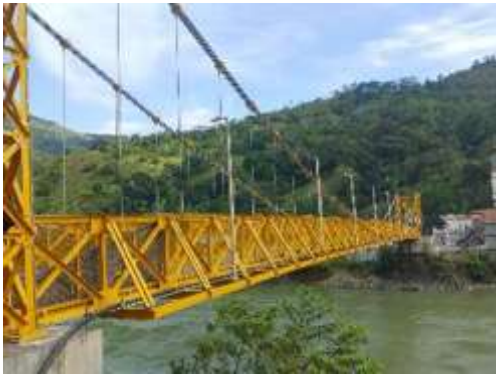
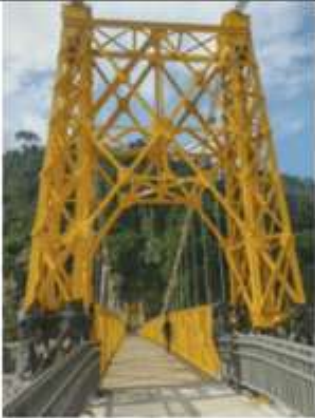
| <b>Fotografía 106. Estado Actual Puente Simón Bolívar X:4735467– Y:2363920 (coordenadas magna sirgas origen único)</b> | <b>Fotografía 107. Estado Actual Puente Simón Bolívar X:4735467– Y:2363920 (coordenadas magna sirgas origen único)</b> |

*En relación con el Puente Simón Bolívar también afectado por la Contingencia, al respecto es importante indicar que este ya fue restituido por la Sociedad y se encuentra en uso por parte de la comunidad de Puerto Valdivia desde diciembre de 2023, lo cual se pudo evidenciar en la visita de*

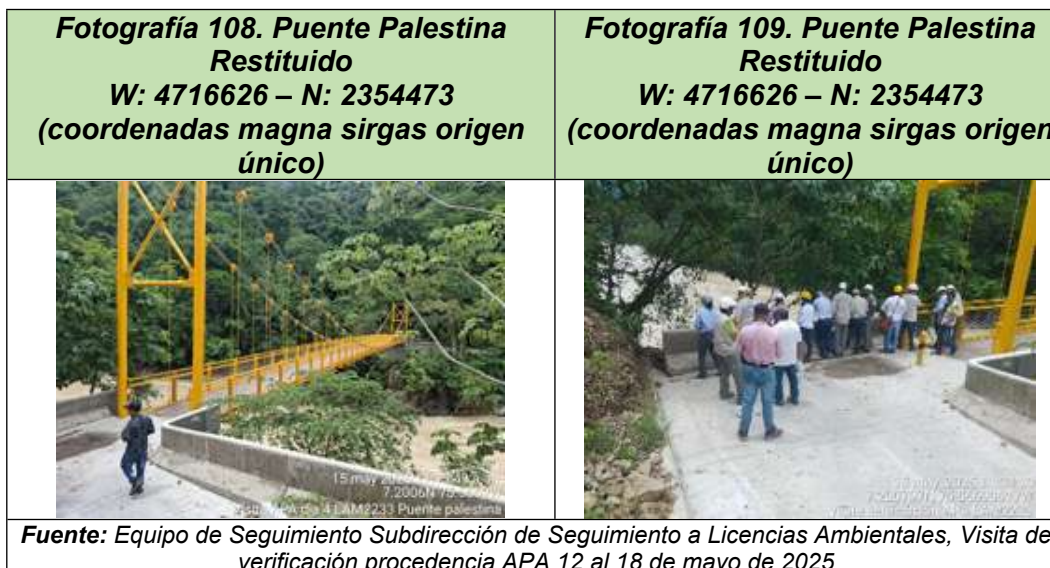
*Respecto de los restos del anterior puente, la Sociedad indicó que en el contrato de construcción del nuevo puente se incluyó el retiro de los restos de la anterior infraestructura, la cual ya fue removida, tal como se evidencia a continuación:*
