**AUTORIDAD NACIONAL DE LICENCIAS  
AMBIENTALES  
- ANLA –  
AUTO N° 000013  
(02 ENE. 2026)**

**POR EL CUAL SE NIEGA LA CELEBRACIÓN DE UNA AUDIENCIA PÚBLICA  
AMBIENTAL EN SEGUIMIENTO Y SE TOMAN OTRAS DETERMINACIONES**

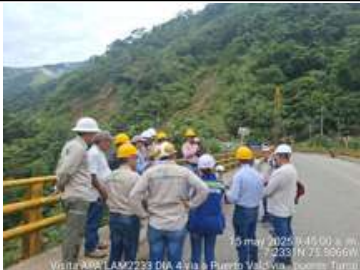
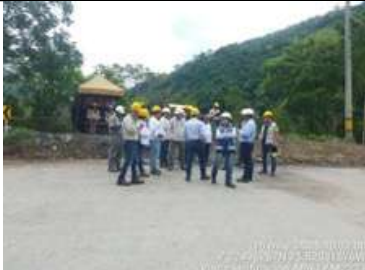
| <b>Fotografía 110. Puente El Turcó en construcción W: 4723307– N: 2358009 (coordenadas magna sirgas origen único)</b> | <b>Fotografía 111. Puente El Turcó en construcción W: 4721787 – N: 2357117 (coordenadas magna sirgas origen único)</b> |

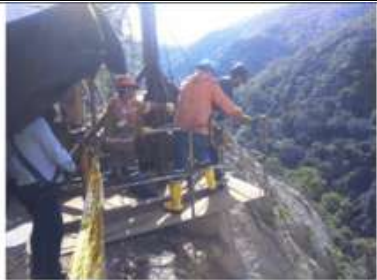
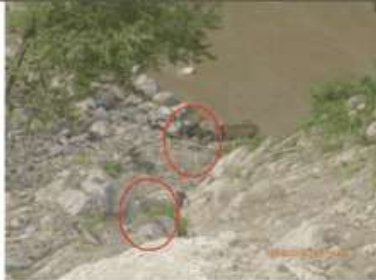
| <b>Fotografía 112. Maquinaria Volcada en el Río Cauca</b> | <b>Fotografía 113. Maquinaria Volcada en el Río Cauca</b> |
| Km15+200 VPVP – Equipo utilizado para extracción Dumper siniestrado. 9/11/17 | Km15+200 VPVP – Retiro de llantas – Equipo de oxicorte en el sitio del siniestro. 9/11/17 |

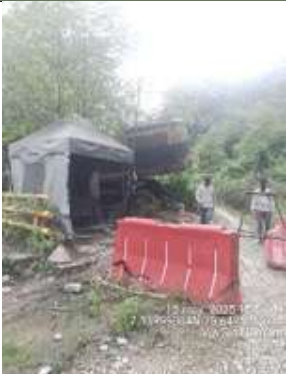
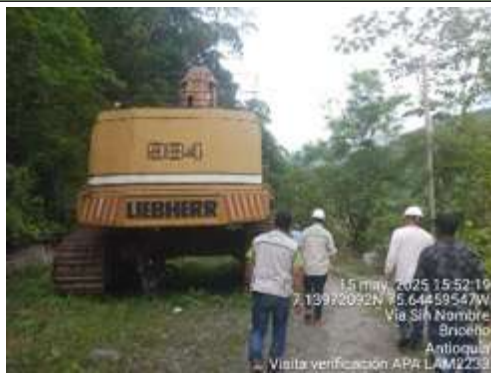
No obstante, frente a esta situación, la Sociedad informó que actualmente se encuentra en curso un proceso jurídico con el contratista propietario de la maquinaria, quien la habría dejado abandonada en la zona. Asimismo, se indicó que, una vez se emita el pronunciamiento correspondiente por parte del juez competente, se procederá con el retiro y/o disposición adecuada de dicha maquinaria.

| <b>Fotografía 114. Maquinaria Amarilla abandonada<br/>W: 4708233 – N: 2347790<br/>(coordenadas magna sirgas origen único)</b> | <b>Fotografía 115. Maquinaria Amarilla abandonada<br/>W: 4708005 – N: 2347766<br/>(coordenadas magna sirgas origen único)</b> |

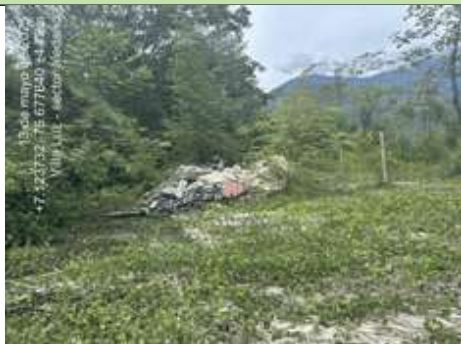
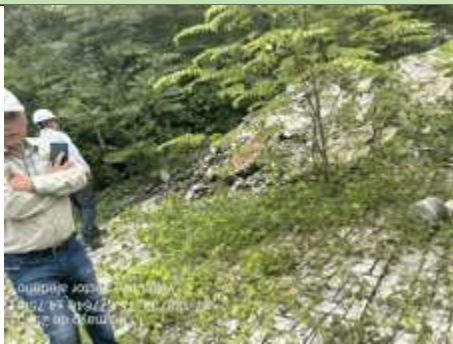
| <b>Fotografía 119. Campamento Villaluz</b><br><b>Coordenadas: X:4704343 Y: 2346018</b> | <b>Fotografía 120. Campamento Villaluz</b><br><b>Coordenadas: X:4704343 Y: 2346018</b> |

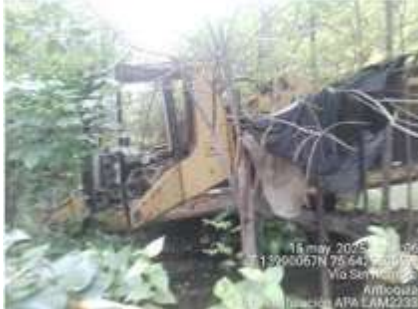
| <b>Fotografía 121. Maquinaria amarilla abandonada</b><br>Coordenadas X: 2347784-Y: 4708230 (magna Sirgas Origen único) | <b>Fotografía 122. Sitio donde se encontraban los escombros</b><br>Coordenadas X: 2347752-Y: 4708016 (magna Sirgas Origen único) |

Al respecto, el titular de la licencia ambiental explicó la situación jurídica relacionada con la maquinaria abandonada por el contratista Draga Cauca, indicando que actualmente se encuentra en litigio judicial y que se está a la espera del pronunciamiento del juez para proceder con su retiro. En cuanto a los residuos de materiales, se informó que estos ya habían sido retirados. Esta información fue verificada por los representantes del Movimiento Ríos Vivos, quienes constataron que los escombros objeto de la denuncia ya no se encontraban en el lugar.

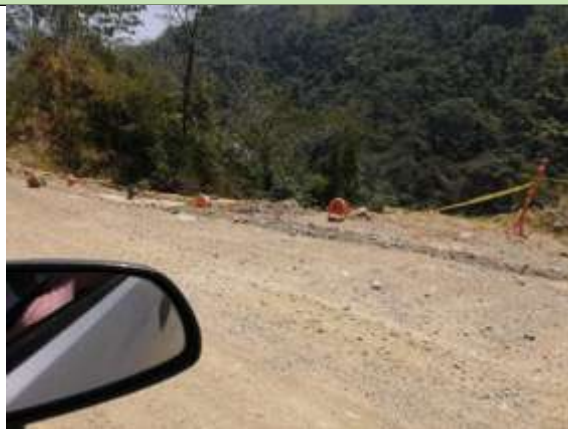
**Fotografía 123. Fotografía 2024-02-28 SEÑALIZACIÓN MAL PUESTA**

Como parte del soporte presentado en la solicitud de Audiencia Pública Ambiental, se incluye la fotografía titulada “2024-02-28 SEÑALIZACIÓN MAL PUESTA”, en la cual se evidencia una inadecuada ubicación de la señalización provisional en el área de las obras. (Ver imagen a continuación).

En la fotografía titulada “2024-02-28 SEÑALIZACIÓN MAL PUESTA” se observa una demarcación caída en un área con problemas de inestabilidad, lo cual ha generado pérdida de banca. La señalización provisional instalada tiene como propósito advertir sobre el riesgo de acercarse a la orilla, con el fin de evitar añadir peso adicional que pueda agravar el deslizamiento de material. A pesar de que los soportes intermedios de la demarcación no se encuentran en pie, esta sigue cumpliendo parcialmente su función preventiva.

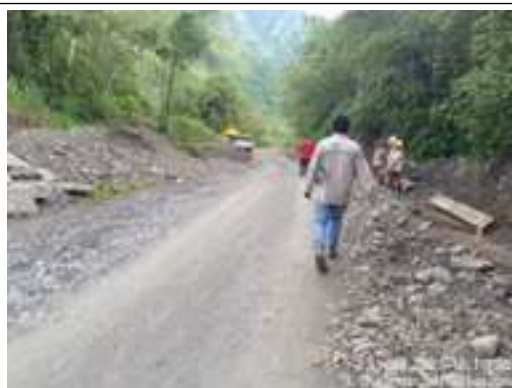
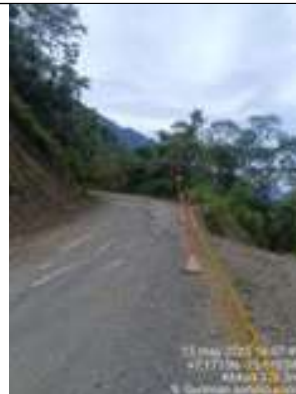
*Durante la visita de campo realizada el 13 de mayo de 2025, se observó la zona de intervención de la Sociedad en el talud de la vía de acceso a los depósitos Humagá 1 y Humagá 2, en el sector Gurimán. Además de las obras de estabilización, se identificaron elementos de señalización, incluidos los soportes verticales, que fueron objeto de la solicitud. Estos elementos delimitan el borde del camino y se complementan con señalización temporal relacionada con trabajos en la vía, resaltos, curvas y límites de velocidad.*

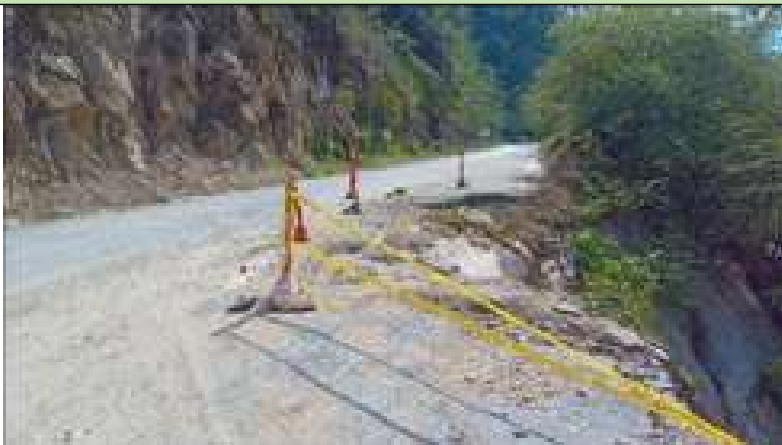
**Fotografía 126. Fotografía 2024-02-29 KILÓMETRO 15 - ESTADO DE LA VÍA**

Durante la visita de verificación de procedencia de la Audiencia Pública Ambiental, realizada entre el 12 y el 18 de mayo de 2025, se inspeccionó el kilómetro 15+000 de la vía, sin identificarse pérdida de banca en ese punto específico. No obstante, aproximadamente en el kilómetro 15+750, se observó la zona con pérdida de banca que corresponde a la evidenciada en la fotografía aportada por el Movimiento Ríos Vivos.

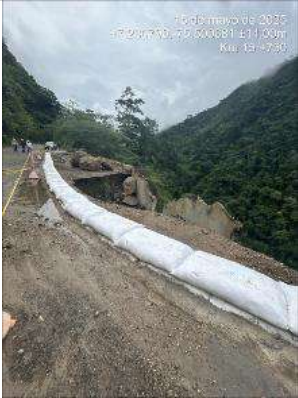
| <b>Fotografía 127. Perdida de banca en el Km 15+750 de la vía Puerto valdivia Presa</b><br><b>X: 4723960 – Y: 2357750 (coordenadas magna sirgas origen único)</b> | <b>Fotografía 128. Km 15+750 de la vía Puerto valdivia Presa</b><br><b>X: 4723969 – Y: 2357755 (coordenadas magna sirgas origen único)</b> |

En relación con el estado actual del sitio, se constató la existencia de pérdida de banca, la cual ha sido debidamente señalizada y demarcada. Adicionalmente, se instaló una estructura temporal (bordillo) con el propósito de redirigir las aguas de escorrentía fuera del área inestable y evitar el acercamiento de personas al borde de la vía, minimizando así el riesgo de accidentes o agravamiento de la afectación.

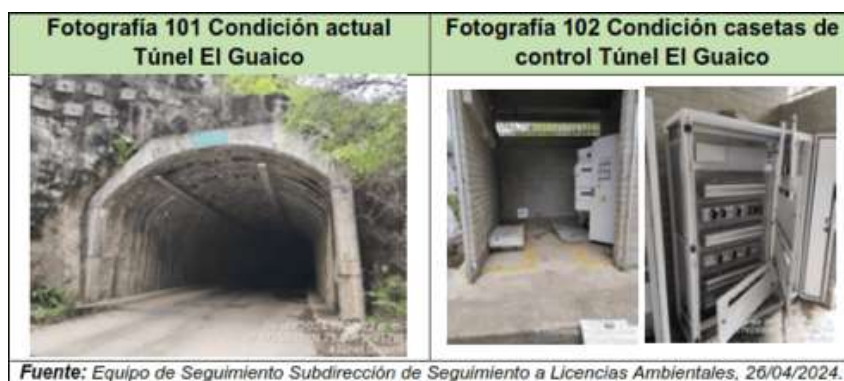
*los 9 túneles existentes sobre dicho proyecto, y que en la actualidad evidenciaba la no presencia de iluminación interna, con daños y destrucción de la caseta de control existente a la entrada en uno de los costados de la estructura y no presencia de redes de energía en este punto en particular.*

*A la no existencia de dicho equipamiento en el túnel, la Sociedad indicó que, en su momento cuando se finalizó la construcción de los túneles, estos se entregaron con sus respectivos sistemas de iluminación y equipos de control, los cuales con el paso del tiempo han sido vandalizado por terceros no identificados; en donde los elementos internos como externos que componen el sistema general de iluminación de estas estructuras sufrieron daños extremos como es el caso particular de las luminarias (con pérdidas de algunas de las mismas); daños y pérdidas de elementos internos de las casetas de control; destrucción y sustracción de redes y líneas de energía, et. al.*

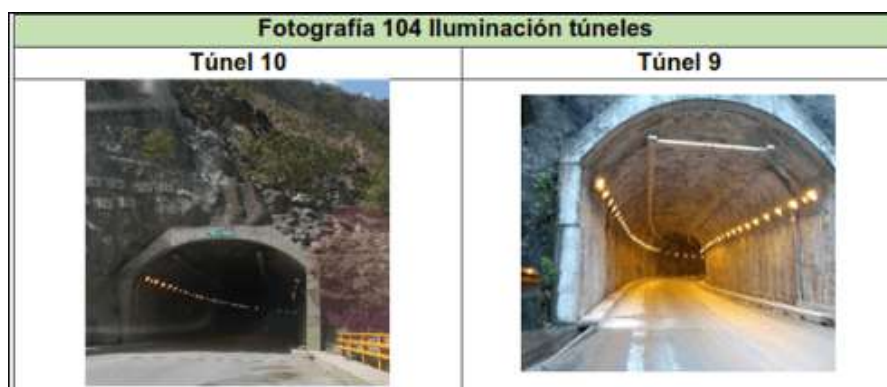
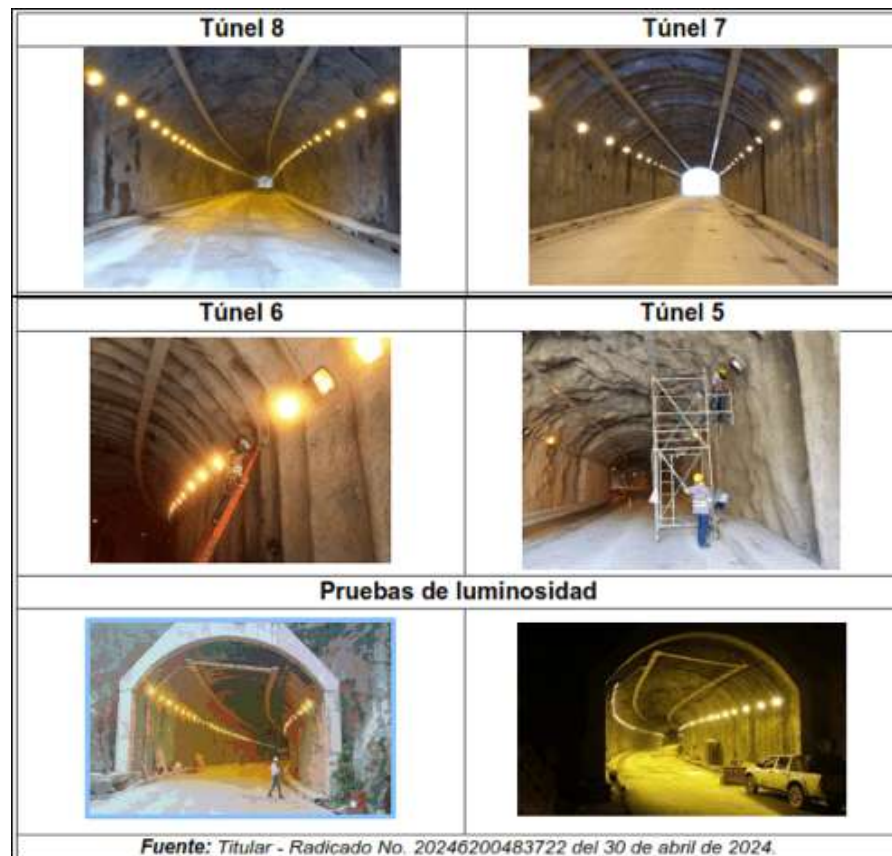
*Información presentada posteriormente por la sociedad como resultado de la visita de seguimiento y control a la contingencia llevada a cabo entre los días 22 al 27 de abril de 2024, y en relación con el hecho en comento, mediante radicado No. 20246200483722 del 30 de abril de 2024, la sociedad presenta un documento de comentarios generales en razón del hecho en comento, en donde indican que, mediante el desarrollo de contratos realizados con la empresa Consorcio MISPE (2013 – 2018), ejecutó las obras para el tramo de la vía Puerto Valdivia – Presa, consistentes en la instalación del sistema de iluminación de los túneles, construcción de las casetas, instalación de equipos y tableros eléctricos y la construcción del tramo de la red eléctrica a 13.2 kV, las cuales fueron, según el mismo, “...entregadas en funcionamiento, excepto la construcción de la caseta, la instalación de equipos y tableros eléctricos, la instalación del sistema de iluminación del túnel No 2, así como la construcción del tramo de la red eléctrica a 13.2 kV, entre los túneles No. 2 y No. 3, que quedaron pendientes de ejecutar...”. Indicando además que, “...Tanto durante la construcción, como en su operación, las luminarias, las casetas de equipos y la red eléctrica de media tensión, se vieron afectadas por actos de vandalismo, que afectaron los equipos de control instalados en las casetas, así como el hurto de cableado y el daño de luminarias de algunos túneles (...).*

*Indicando finalmente que, “...Una vez quedó completo y operativo todo el sistema de iluminación, nuevamente se presentó el vandalismo y hurto de los sistemas de iluminación y fuerza de los túneles durante los meses y años siguientes...”*

*Así mismo establecen que, mediante contrato con la empresa CONYTRAC, “...ejecutó las actividades de recuperación de las afectaciones de los sistemas de iluminación de los túneles afectados por vandalismo, la construcción de la caseta y del sistema de iluminación del túnel No. 2 y la terminación de la red eléctrica a 13.2 kV entre los túneles Nos. 2 y 3, con una longitud aproximada de 8.0 km, así como los tramos de línea eléctrica afectada. Estas actividades se habían concluido en el mes de julio de 2020 y los sistemas que se encontraban quedaron todos nuevamente operativos...”. Presentándose las siguientes evidencias fotográficas.*

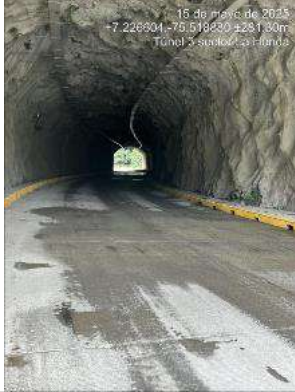
**Fotografía 131. Túnel 3 Vía Puerto Valdivia Presa.**

*Sin embargo, la deficiencia de iluminación observada durante la visita de seguimiento y control ambiental en algunos de los túneles existentes dentro del trayecto vial Presa – Puerto Valdivia, que no permiten generar una visibilidad adecuada para el tránsito al interior de dichas estructuras, determina la necesidad de que la sociedad realice las actuaciones necesarias con el fin de mejorar dicha deficiencia. (...)*”

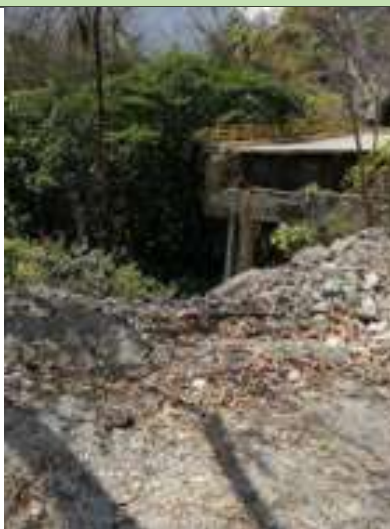
*De acuerdo con lo señalado en la solicitud de Audiencia Pública Ambiental, en este sitio se encuentra un puente sin construir. Como evidencia, se adjunta la fotografía titulada '2024-02-28 PUENTE EL BESO - SIN TERMINAR Y CON ESCOMBRO', en la cual se observa una estructura inconclusa y presencia de escombros en el área (ver fotografía).*

**Fotografía 145. 2024-02-28 PUENTE EL BESO - SIN TERMINAR Y CON ESCOMBRO**

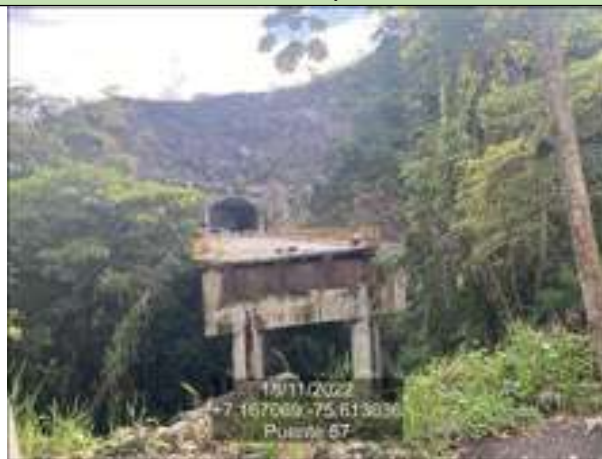
**X: 4711509– Y: 2350771 (coordenadas magna sirgas origen único)**

**Fotografía 146. Puente 57 desmontado de manera parcial**

Mediante el radicado VITAL No. 3500081101479824006 del 12 de enero de 2024, la Sociedad informó a la Autoridad Nacional de Licencias Ambientales la suspensión de las actividades de mantenimiento y mejoramiento de la vía Puerto Valdivia – Presa, debido a amenazas por parte de grupos al margen de la ley dirigidas al contratista COINOBRAS S.A.

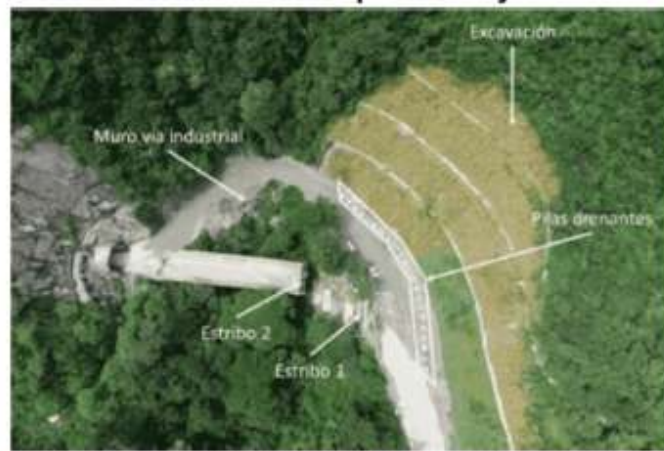
*Al respecto el Movimiento pregunta cuando se culminaran las obras asociadas al Puente 57, del cual, como se pudo observar durante la visita de seguimiento al hecho en comento dicha estructura se encontraba parcialmente construida, teniendo en cuenta el desmonte controlado de una parte de esta y que se identifica como la luz 1-2 del puente, producto de un proceso inestable que afecta parte del área en donde se localiza dicho viaducto. Siendo importante anotar que, no existe paso restringido por dicho trayecto vial teniendo en la existencia de un paso provisional carretable que permite el tránsito normal por este sector.*

**Figura 186 Panorámica sector puente 57 y obras asociadas**

*A lo anterior, la Sociedad indicó como se vienen llevando a cabo monitoreo general de la zona de afectación, teniendo en cuenta que en la misma se evidencian procesos de movimiento y dinámica de la ladera tutelar que ha generado problemas en un extremo de la estructura del puente. Por lo anterior, y de acuerdo con lo antes referenciado se tiene instalada en la instrumentación geotécnica que se relaciona con la presencia de inclinómetros, piezómetros y puntos de control superficial, así como monitoreo satelital que utiliza imágenes de radar, con el fin de monitorear la zona de afectación y llevar a cabo un seguimiento debido a su dinámica, lo cual se complementa con trabajos de intervención del sector debido al diseño geométrico de la ladera y la construcción de una batería de pilas drenantes para el control del agua subsuperficial.*

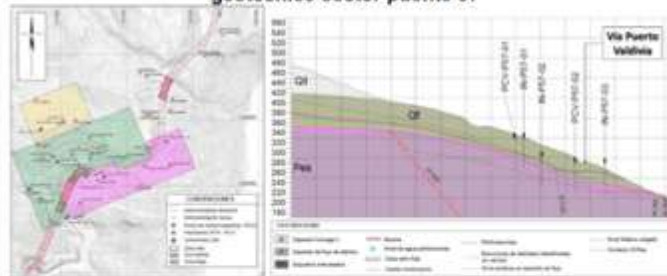
*De allí y debido al último ICA 27, en cuanto a los puentes 56 y 57, se indica por parte de la sociedad, “...Respecto a los elementos estructurales de los puentes, se reporta que en puente 57, no se presentan afectaciones adicionales en los elementos estructurales remanentes que signifiquen un riesgo inminente para su estabilidad. En el puente 56, las estructuras de acompañamiento del estribo del eje dos hacia aguas abajo, presentan afectaciones, incluso en el tramo de vía hacia mayores con afectaciones a las cunetas y en general a la vía hasta donde se ubica el estribo del eje 1 correspondiente al puente 57...”*

**Figura 187 Localización en planta y perfil de los instrumentos de monitoreo geotécnico sector puente 57**

de exploración, se presenta una superficie de debilidad entre los 13,00 m y 15,00 m de profundidad que involucra el depósito de flujo únicamente y una superficie más profunda con un desplazamiento inferior que se ubica en una zona muy fracturada del esquisto grafitoso, a los 51 m de profundidad. Sobre esta última en enero/2024 se registró un estrangulamiento del inclinómetro con una deformación acumulada en superficie que supera los 80,00 mm, posterior al estrangulamiento se continua con el monitoreo sobre la profundidad de cierre, mostrando para el periodo de análisis una deformación acumulada en superficie inferior a 20,00 mm, mientras que el IN-P57-03 registra dos superficies una a los 8,00 m y otra a 26,00 m de profundidad, superficies identificadas una cerca de la capa sello flujo o nivel finogranular y la otra, más profunda entre el contacto de dos niveles del flujo de detritos, registrando una deformación acumulada en superficie de 48,49 mm, pero que con respecto a las lecturas durante el periodo de análisis no muestra un avance en la deformación.

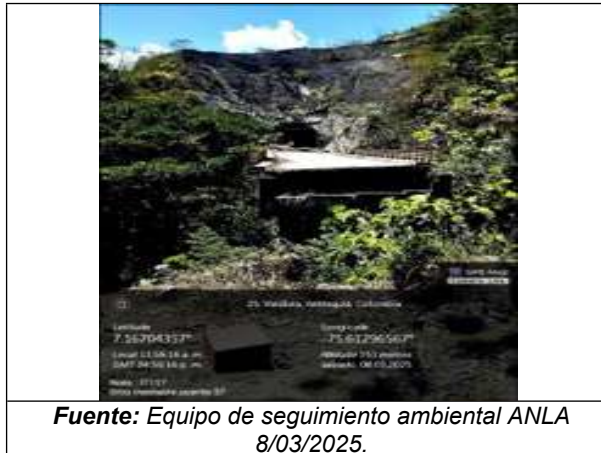
**Fotografía 147. Puente 57 desmantelado parcialmente**  
**X: 4711517– Y: 2350768 (coordenadas magna sirgas origen único)**

*Durante la visita de verificación de procedencia de la Audiencia Pública Ambiental llevada a cabo del 12 al 18 de mayo de 2025, se realizó la verificación de las condiciones del “Puente 57” donde se observó que no había frentes de trabajo u obras civiles tendientes a la recuperación y/o reconstrucción de esta infraestructura, Ver fotografías.*

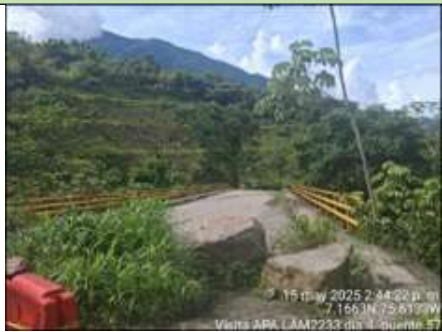
| <p align="center"><b>Fotografía 148. Puente 57</b><br/>X: 4711479– Y: 2350686 (coordenadas magna sirgas origen único)</p> | <p align="center"><b>Fotografía 149. Vía industrial habilitada para el paso alternativo en el km 31+700</b><br/>X: 4711462– Y: 235070 (coordenadas magna sirgas origen único)</p> |

De acuerdo con lo observado en campo, la información suministrada por el titular de la licencia ambiental durante la visita de control y seguimiento, y los documentos obrantes en el expediente, se concluye que la ANLA ha realizado el debido control y seguimiento a los hechos relacionados con el Puente 57. El titular ha ejecutado acciones orientadas al control de los procesos de inestabilidad en la ladera que originaron el desmonte parcial del puente. Las obras civiles fueron suspendidas por condiciones de fuerza mayor; sin embargo, se continúa con el monitoreo mediante sensores remotos, imágenes satelitales e instrumentación geotécnica.
