Auto No. 10086 del 12 de noviembre de 2025

**AUTORIDAD NACIONAL DE LICENCIAS
AMBIENTALES
- ANLA –
AUTO N° 010086
(12 NOV. 2025)**

**“POR EL CUAL SE EFECTUA CONTROL Y SEGUIMIENTO AMBIENTAL Y SE TOMAN
OTRAS DETERMINACIONES”**

Corresponde al sector de salida del Túnel 8, en sentido Villeta – Guaduas.

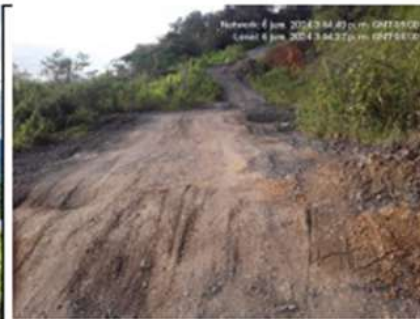
Descripción: Vista de la vía veredal de San Miguel, se evidencia el desplazamiento del suelo y colapso de obras hidráulicas de la vía.
Fecha: 06 de junio 2024

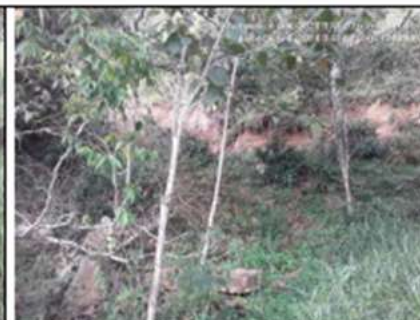
Descripción: En la parte alta de la montaña posterior del portal Salida del Túnel 8 se evidencia un corte (hundimiento) del suelo aproximado de 1 metro que posiblemente genero el desplazamiento del material hacia la parte baja (portal Salida).
Fecha: 06 de junio 2024

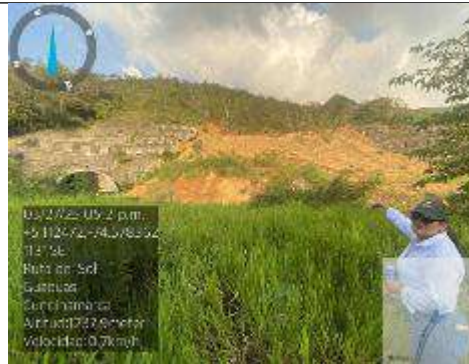
Fotografía 3. Panorámica de la salida del Túnel 8
Coordenadas Origen Único Nacional
(N 2123134.904 ; E 4825109.983)

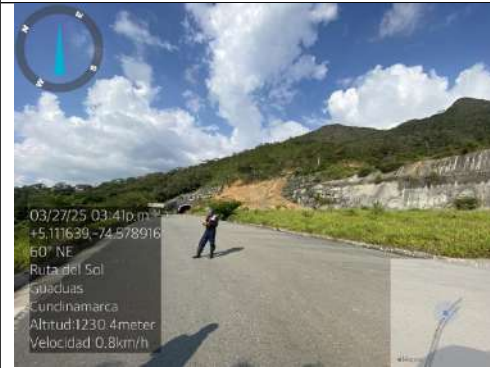
Fotografía 1. Panorámica del área Salida Túnel 8 Vereda San Miguel, Guaduas
Coordenadas Origen Único Nacional
 (N 2123042.978 ; E 4825048.355)

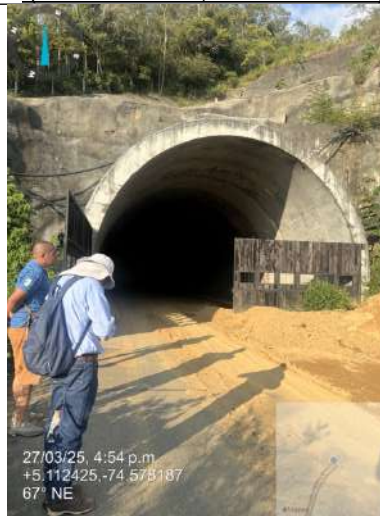
Fotografía 3. Salida occidental túnel 8 – vía alterna comunidad vereda San Miguel, Guaduas
Coordenadas Origen Único Nacional
 (N 2123129.662; E 4825129.366)

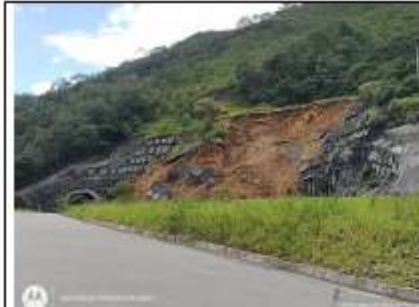
Descripción: Túnel falso de calzada izquierda totalmente tapado.
Foto tomada desde la calzada derecha.
Fecha: 28 de mayo del 2024

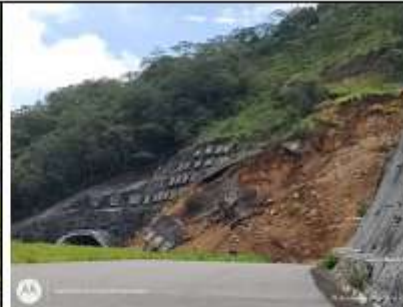
Descripción: Túnel falso de calzada izquierda totalmente tapado.
Foto tomada desde la calzada izquierda.
Fecha: 28 de mayo del 2024

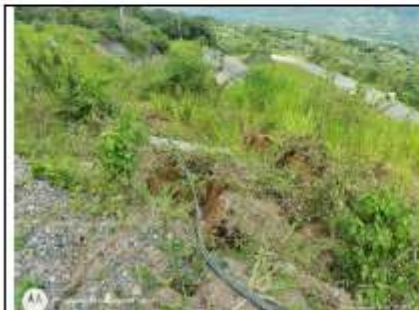
Descripción: Parte superior del portal salida, sobre la calzada izquierda.
Fecha: 28 de mayo del 2024

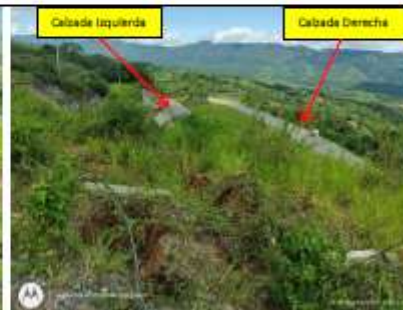
Descripción: Parte superior del portal salida, sobre la calzada izquierda.
Fecha: 28 de mayo del 2024

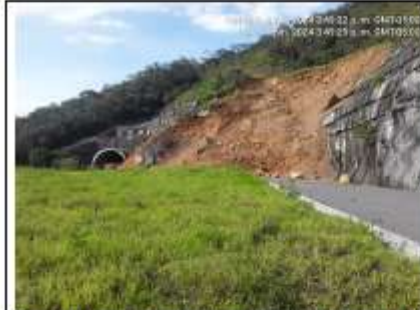
Descripción: Calzada izquierda del Portal Salida – Túnel falso totalmente cubierto por el material desprendido.
Fecha: 06 de junio 2024

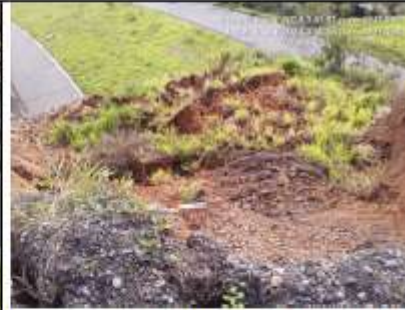
Descripción: Vista de la parte alta del talud portal Salida – túnel 8.
Fecha: 06 de junio 2024

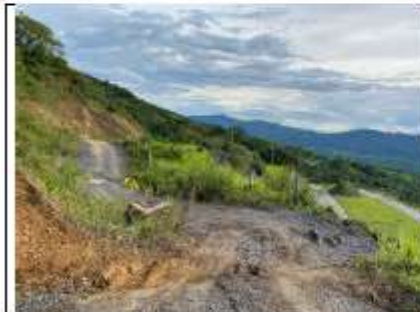
Descripción: Vista de la vía veredal de San Miguel, se evidencia el desplazamiento del suelo y colapso de obras hidráulicas de la vía.
Fecha: 06 de junio 2024

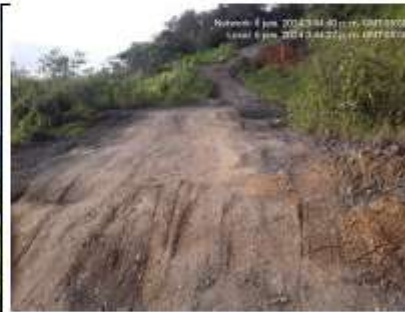
Descripción: vía veredal de San Miguel, se evidencia el movimiento del terreno, se continua con el transito vehicular por el sector.
Fecha: 06 de junio 2024

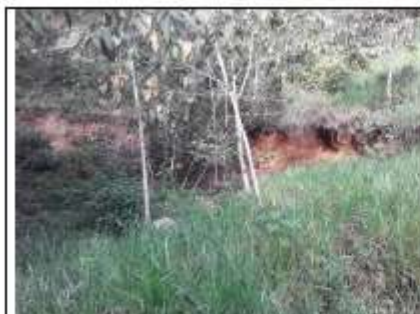
Descripción: En la parte alta de la montaña posterior del portal Salida del Túnel 8 se evidencia un corte (hundimiento) del suelo aproximado de 1 metro que posiblemente genero el desplazamiento del material hacia la parte baja (portal Salida).
Fecha: 06 de junio 2024

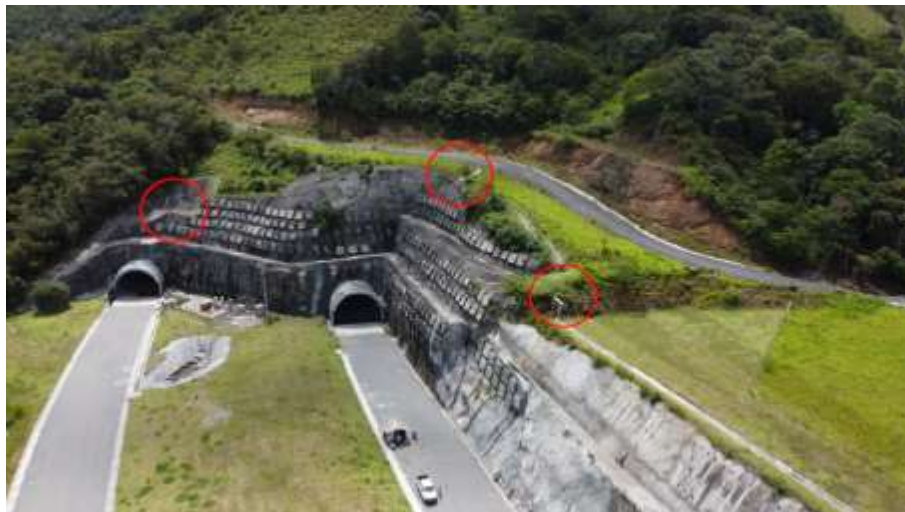
La evaluación de la estabilidad global de las obras implementadas sobre los 4 perfiles críticos analizados arroja factores de seguridad superiores a 1,50 para la condición estática y de 1,05 para la condición pseudo estática. A nivel general, las obras de anclaje proporcionan continuidad al talud con el amarre de las superficies de falla que arrojan el análisis por equilibrio límite.

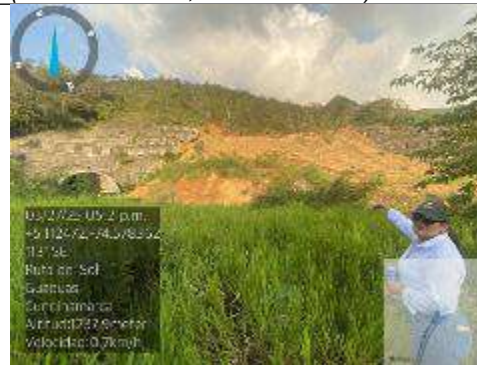
Respecto al “Frente Portal Salida Túnel 8”: Se presentan movimientos en masa que han ocasionado la pérdida de la bancada de la vía que da acceso a la parte alta de la vereda San Miguel, el taponamiento total de la salida del túnel en la calzada izquierda y parcialmente el de la derecha, el cual alcanzó parte del separador donde se encuentra el desarenador que hace parte del sistema de captación del acueducto de la vereda San Miguel.

Fotografía 3. Panorámica de la salida del Túnel 8
Coordenadas Origen Único Nacional
(N 2123134.904 ; E 4825109.983)

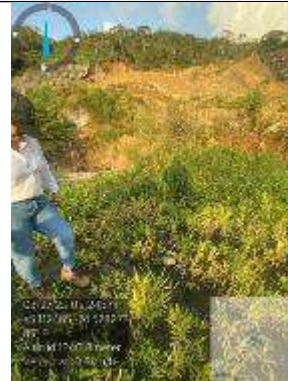
Fotografía 6. Área de empozamiento en el separador vial
Coordenadas Origen Único Nacional
(N 2123134.106 ; E 4825119.845)

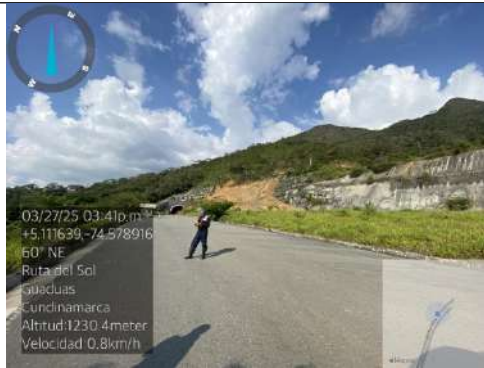
Fotografía 1. Panorámica del área Salida Túnel 8 Vereda San Miguel, Guaduas
Coordenadas Origen Único Nacional
(N 2123042.978 ; E 4825048.355)

Por lo anterior, se considera importante que el Consorcio Vial Helios, actual titular de la Licencia Ambiental atienda las denuncias de la comunidad de la vereda San Miguel, relacionadas con el deslizamiento de material detectado en el Túnel 8 el 19 mayo de 2024, el cual inhabilitó la vía veredal y está afectando la estructura del desarenador que se ubica en el separador de las calzadas el cual hace parte del acueducto veredal San Miguel. Por tanto, se recomienda el siguiente requerimiento.

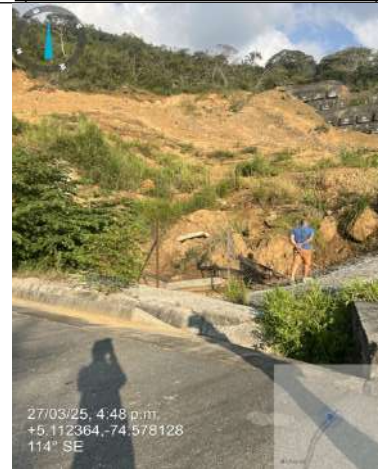
Fotografía 2. Deslizamiento que taponó las bocas de salida del Túnel 8 y el desarenador, y pérdida de la bancada de la vía veredal
Coordenadas Origen Único Nacional
(N 2123118.168 ; E 4825128.562)

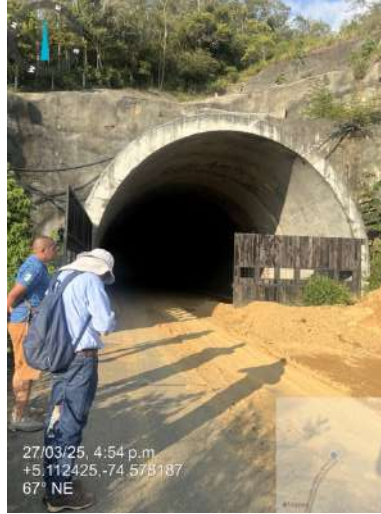
Fotografía 3. Salida occidental túnel 8 – vía alterna comunidad vereda San Miguel, Guaduas
Coordenadas Origen Único Nacional
(N 2123129.662; E 4825129.366)

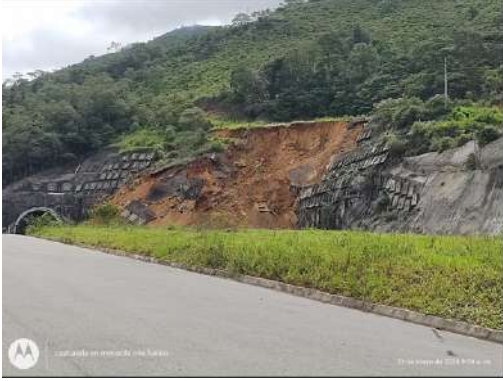
Reporte Inicial		
Fecha del evento	19 de mayo del 2024	
Radicado VITAL	4100090033037424001	
NUR ANLA	20246200584862 del 22 de mayo de 2024 RCON0388-00-2024	
Causa del evento	Natural	
Cantidad y sustancia	Falla geológica - Deslizamiento	
Ubicación	Coordenadas geográficas	LNG: -74° 34' 39.91" LAT:5° 6' 44.753"
	Vereda/Corregimiento	San Miguel
	Municipio	Guaduas
	Departamento	Cundinamarca
Descripción del evento	El pasado domingo 19 de mayo 2024 el Consorcio Vial Helios fue informado sobre un evento de deslizamiento que

<p>Afectaciones a los medios</p>	<p>300 m² de suelo</p>	
<p><u>Acciones ejecutadas</u></p>	<p>- <u>Actualmente el Consorcio Vial Helios titular de la licencia ambiental LAM5579 del Tramo I bajo resolución ANLA No. 0721 del 2016 y cesión de licencia bajo resolución ANLA No. 01578 del 2020 realizó la reversión del proyecto al Agencia Nacional de Infraestructura - ANI y posteriormente al Instituto Nacional de vías - INVIAS desde el 15 de septiembre 2022, haciendo cargo de la operación y mantenimiento de los corredores del proyecto Vial Ruta del Sol Sector 1 incluidas las estructuras como portales. por lo tanto, el Consorcio vial Helios desde el 2022 no es el administrador vial y no realiza ni realizará acciones encaminadas al mantenimiento ni operación de las estructuras presentes en el corredor. Las acciones requeridas para atender la contingencia correrán por cuenta y riesgo de las Autoridades Nacionales como ANI - INVIAS o quien administre el corredor vial.</u></p>

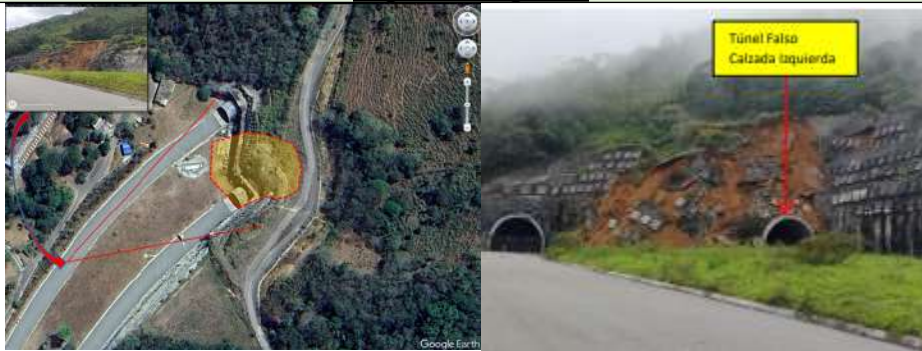
atención a la contingencia o la recuperación	
<p>Reporte Final 7300090033037424010 / Radicado 20246200662492 del 13 de junio de 2024</p>	<p>2300m² de afectación de suelo</p>	<ul style="list-style-type: none"> - <u>Se puede observar el deslizamiento del talud frontal de calzada izquierda, ha sido progresivo y tapo el túnel falso.</u> - <u>Sobre la vía veredal que se localiza en la parte superior del portal, se presentaron grietas de consideración y ondulaciones en la vía.</u> - <u>Esta grieta bien desde el portal salida y se extiende forma vertical hacia la conformación de macizo.</u> - <u>Se está desplazando el alineamiento de la vía veredal con el riesgo que vaya la calzada.</u> - <u>Túnel falso de calzada izquierda totalmente tapado</u> - <u>En la parte alta de la montaña posterior del portal Salida del Túnel 8 se evidencia un corte (hundimiento) del suelo aproximado de 1 metro que posiblemente genero el desplazamiento del material hacia la parte baja (portal Salida).</u>

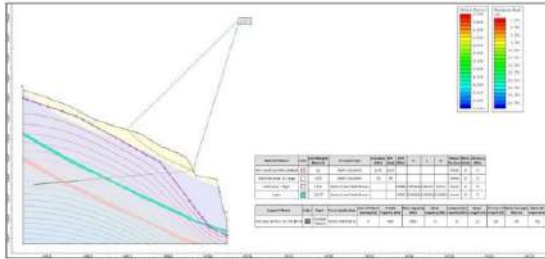
Ilustración 18. Análisis estabilidad Perfil 1 - Condición actual estática
Fuente: Sance Incoctova, 2022

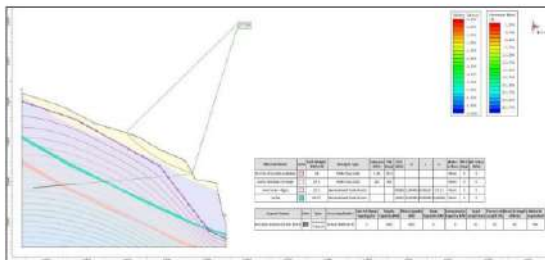
Ilustración 19. Análisis estabilidad Perfil 1 - Condición actual seudo estática
Fuente: Sance Incoctova, 2022

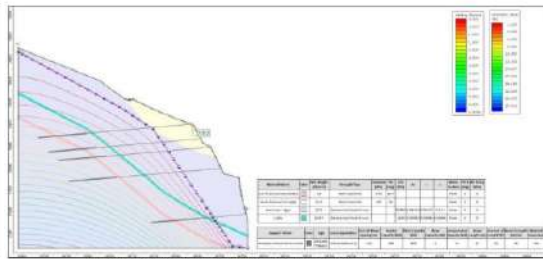
Ilustración 20. Análisis estabilidad Perfil 2 - Condición actual estática
Fuente: Sance Incoctova, 2022

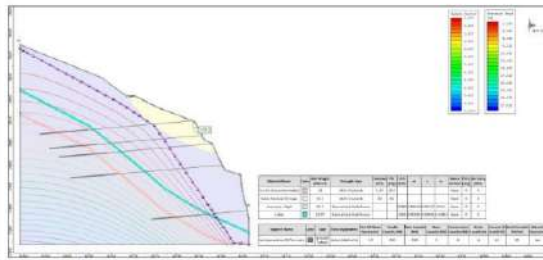
Ilustración 21. Análisis estabilidad Perfil 2 - Condición actual seudo estática
Fuente: Sance Incoctova, 2022

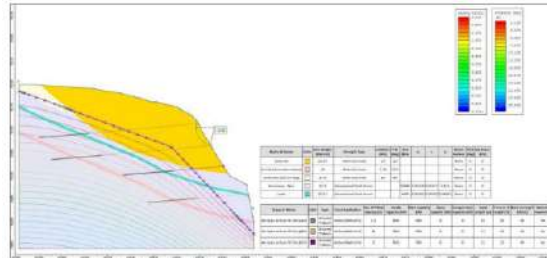
Ilustración 22. Análisis estabilidad Perfil 3 - Condición actual estática
Fuente: Sance Incoctova, 2022

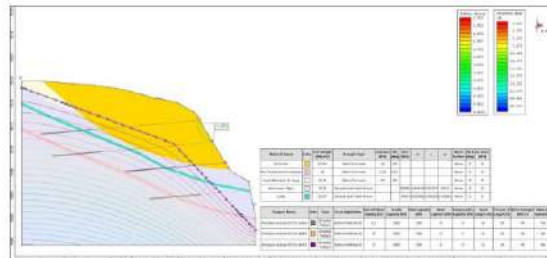
Ilustración 23. Análisis estabilidad Perfil 3 - Condición actual seudo estática
Fuente: Sance Incoctova, 2022

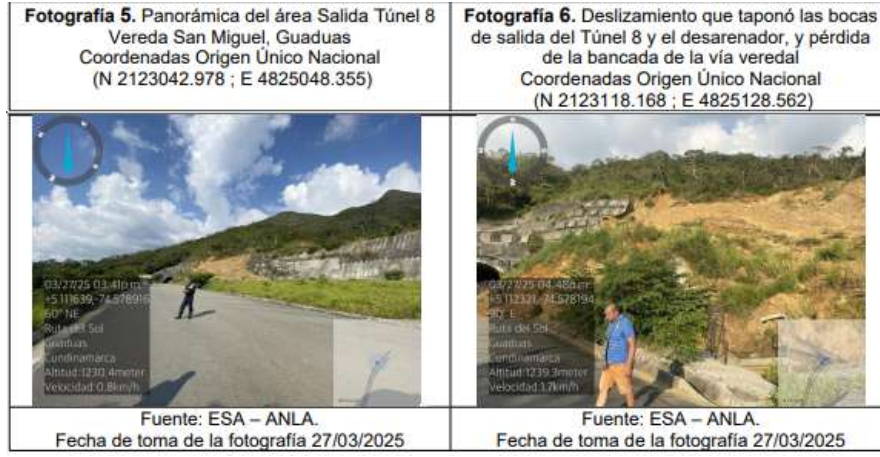
"En el sitio se observó que existe un deslizamiento de tierra que taponó completamente la salida oriental del túnel, parcialmente la salida occidental y la estructura del desarenador que se ubica en el separador de las calzadas. Además, el movimiento causó la pérdida de

la bancada de la vía veredal que conduce hacia la vereda San Miguel sector Alto y comunica con la vereda San José, por lo cual la comunidad habilitó el túnel occidental.

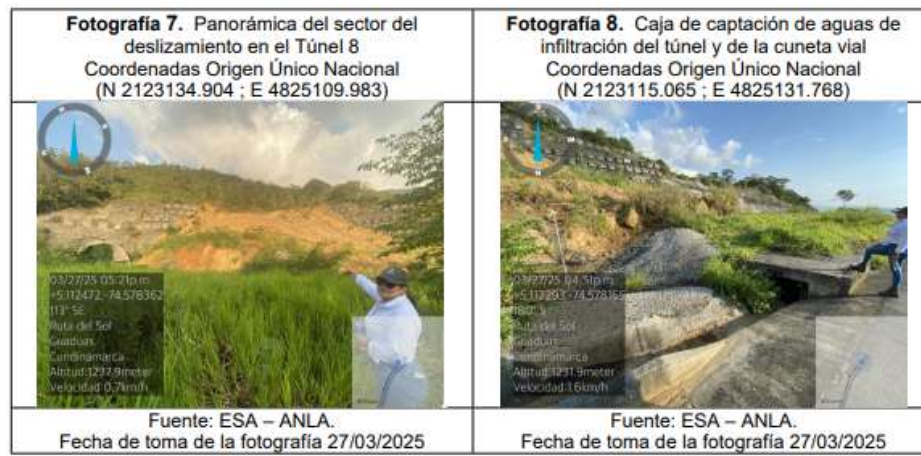
“Se observó que el deslizamiento afectó parte de la estructura en concreto anclado al talud en una longitud aproximada de 20 m, e inhabilitó el desarenador que captaba aguas de escorrentía.

Las aguas de infiltración provenientes del túnel y de las cunetas de la calzada vial son conducidas hacia la estación de captación en la vereda San Miguel. No se observa material (sedimentos) que pueda generar obstrucción en la sección de estas estructuras.”
