AUTORIDAD NACIONAL DE LICENCIAS AMBIENTALES

AUTO N° 03328

“Por el cual se efectúa seguimiento y control ambiental y se adoptan otras determinaciones”

Que a través del Auto 2639 del 21 de junio de 2016, la Autoridad Nacional de Licencias Ambientales - ANLA, avocó conocimiento del expediente HX3-1999-25 remitido por CORANTIOQUIA, para dar trámite a la modificación de la licencia ambiental global del proyecto aurífero Buriticá - Ampliación Mina Yaraguá.

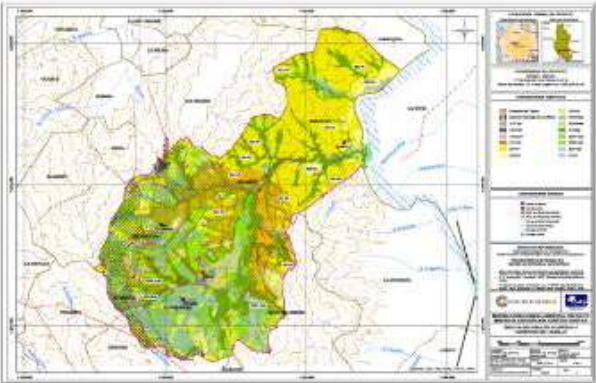
Nivel de Cumplimiento				Medida	SI	NO	NA	3.	X		
Nivel de Cumplimiento																					
Medida	SI	NO	NA																		
3.	X																				
<p>En el Artículo 3 de la Resolución 130HX-1405-7222 del 22 de mayo de 2014, expedido por CORANTIOQUIA, se aceptó por parte de esa corporación, la propuesta de compensación por la generación de afectaciones por la construcción de los túneles a las aguas subterráneas (cono de Abatimiento), la cual corresponde a la adquisición 234,5 hectáreas que serán destinadas como suelo de protección ambiental. En cumplimiento de lo dispuesto en el numeral 1 del artículo sexto de la Resolución 1443 del 30 de noviembre de 2016, Continental Gold, mediante comunicación con radicación 2017049911-1-000 del 5 de julio de 2017, presentó una propuesta de restauración ecológica para la zona de interés de recarga de agua subterránea en un área de 234,5 ha. Dicha propuesta se elaboró bajo los lineamientos establecidos en el Plan Nacional de Restauración-PNR (2015), dentro del cual se incluye como objetivo la rehabilitación ecológica para preservar especies de flora y fauna y garantizar la función de regulación hídrica, el cual fue presentado como objeto del programa del PMA denominado “Zonas de protección del área de interés de la recarga de agua subterránea”</p> <p>El programa señala que con la protección de esta zona se mejorará las condiciones actuales de cobertura vegetal permitiendo la conexión entre bosques fragmentados para favorecer el flujo de fauna e incrementar el tamaño de hábitat, que se asocia a funciones de hábitat que proporcionan servicios de conservación biológica y diversidad genética, es decir, llevar al sistema degradado a un sistema similar o no al sistema predisturbio, preservar algunas especies y prestar algunos servicios ecosistémicos, la escala y nivel de organización será la Regional o Nivel ecosistémico.</p> <p>Como se observa a continuación en la siguiente figura, el área de recarga se conecta con algunos de los corredores propuestos para el desplazamiento de las especies de tigrillo que fueron registradas en el área de estudio y en el EIA.</p> <p style="text-align: center;">Localización de zonas de recarga de agua subterráneas</p>

<p style="text-align: center;">Fuente: Continental Gold, Radicado 2017049911-1-000 del 5 de julio de 2017</p> <p>El área de estudio hidrológica del proyecto es la determinada por la cuenca de la quebrada La Tesorero en su confluencia con el río Cauca en el municipio de Buriticá, departamento de Antioquia. Esta cuenca se ubica dentro del área hidrográfica (AH) Magdalena-Cauca (codificación AH2), zona hidrográfica (ZH) Cauca (codificación ZH26), subzona hidrográfica (SZH) Directos al río Cauca entre río San Juan y Puerto Valdivia margen izquierda (codificación SZH2621).</p>

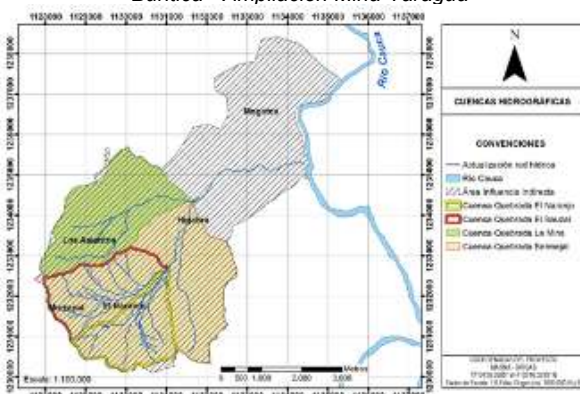
Impacto atendido	Medidas de Manejo	Tipo de Medida				Efectividad de la Medida (%)																											
		Prevención	Mitigación	Corrección	Compensación																												
	<p>El ecosistema de referencia, incluyendo en él los bosques de galería y la vegetación secundaria alta, se localiza dentro de la cuenca La Tesorero, en las subcuencas de las quebradas Bermejál y La Mina, las cuales se encuentran en el área de influencia del proyecto aurífero Buriticá - Ampliación Mina Yaraguá, operado por Continental Gold.</p> <p>Localización de cuencas principales en el área de influencia del proyecto aurífero Buriticá - Ampliación Mina Yaraguá</p>

<p>Fuente: Continental Gold, Radicado 2017049911-1-000 del 5 de julio de 2017</p> <p>A estas subcuencas se encuentran asociados, como drenajes principales, las quebradas San Agustín, El Oso, Calzones, Calichero, Sauzal y El Naranjo.</p> <p>Los bosques de galería y vegetación secundaria alta que se consideran como ecosistemas de referencia y hacen parte de los corredores del tigrillo, se ubican en las quebradas San Agustín, La Mina, El Oso, Calzones, Calichero y Bermejál.</p> <p>La Sociedad Continental Gold refiere que, a partir de los biomas encontrados para el área de estudio y su relación con las coberturas previamente identificadas, se identificaron los siguientes ecosistemas en el área de interés, precisando que los señalados en verde son los que son considerados como ecosistema de referencia:</p> <p style="text-align: center;">Ecosistemas en el área de interés</p>
