## AUTORIDAD NACIONAL DE LICENCIAS AMBIENTALES - ANLA -

### RESOLUCIÓN N° 02594 ( 31 de diciembre de 2019 )

**“Por la cual se modifica la Licencia Ambiental otorgada mediante la Resolución 763 del 30 de junio de 2017”**

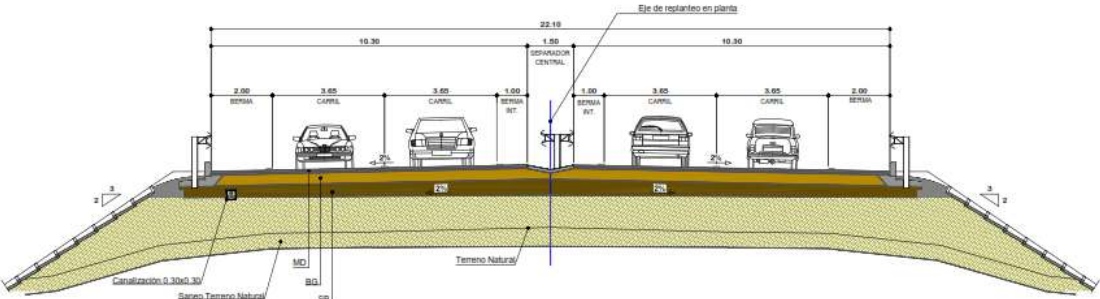
Figura 1 Sección transversal tipo UF 8

**DESCRIPCIÓN:** Corresponde a una sección transversal para una doble calzada totalmente nueva en terreno montañoso que consta de un separador central de 1,50 m, calzada de dos carriles de 3,65 m de ancho, berma interna de 1,0 m y externa de 2,0 m, tal como se observa en la **Figura 2**.

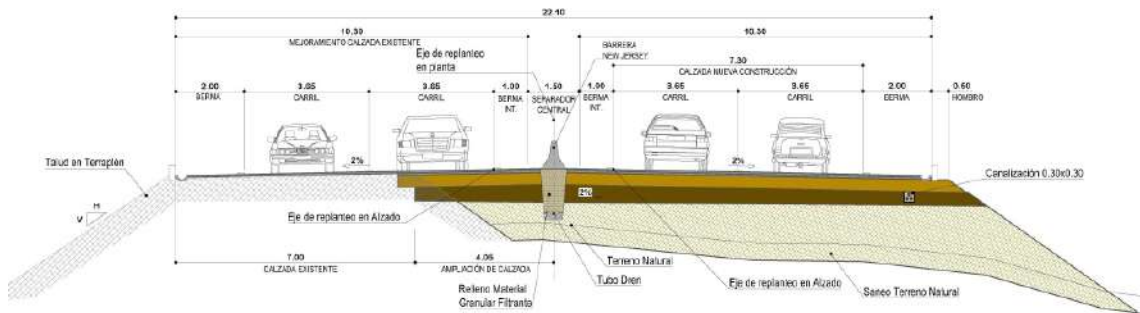
Figura 2 Sección transversal tipo UF 9

**DESCRIPCIÓN:** Corresponde a una sección en terreno montañoso que consta de un separador central de 1,50 m con New Jersey, calzada de dos carriles de 3,65 m de ancho, berma interna de 1,0 m y externa de 2,0 m. La intervención prevista es de mejoramiento para la vía actual y duplicación de la segunda calzada, como se observa en la **Figura 3**.

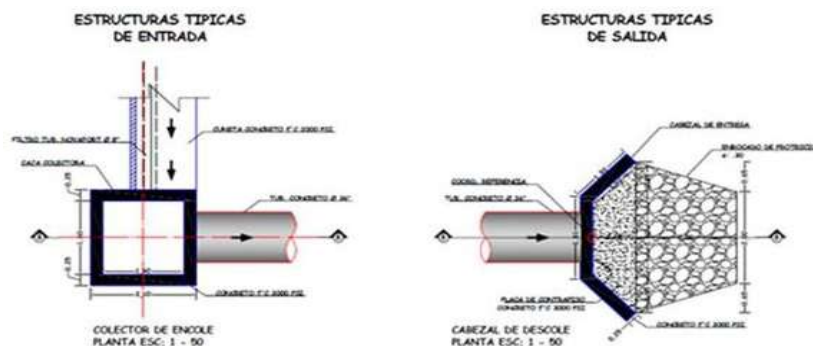
### Figura 6 Diseño tipo de alcantarillas

A continuación, en la **Figura 6** hasta la **Figura 9**, se presenta los diseños tipo para la construcción de las obras menores.

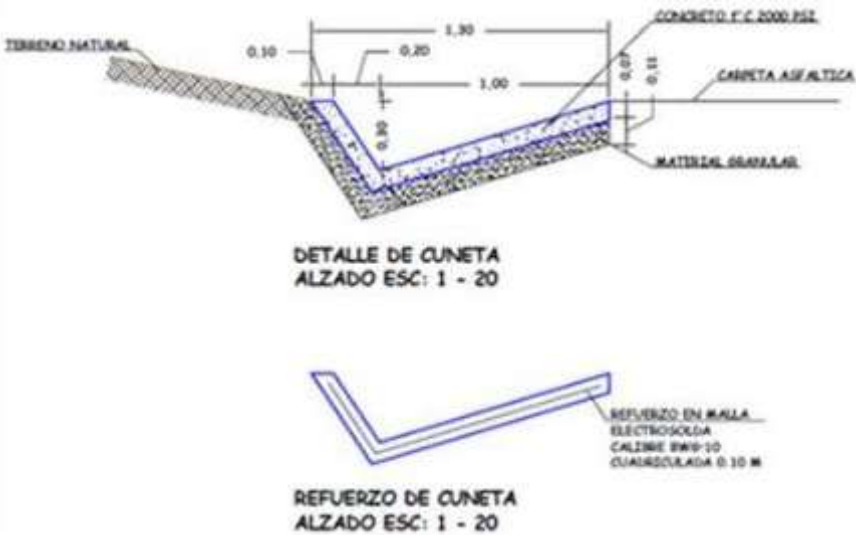
Figura 6 Diseño tipo de cunetas triangular

Como obras de drenaje longitudinal, se propone la construcción de cunetas triangulares en concreto con el fin de recoger las aguas de escorrentía de la vía, como se muestra en la Figura 10.

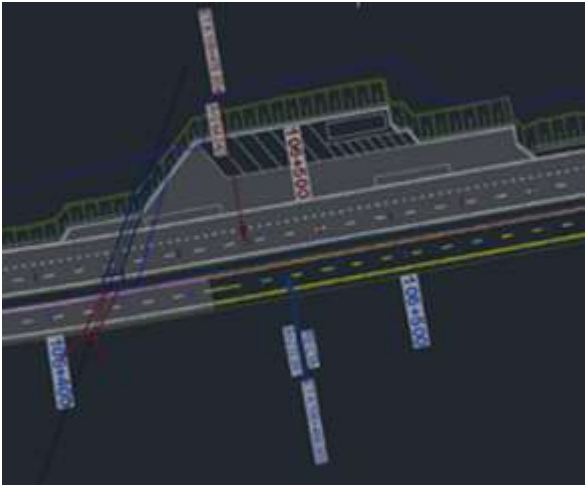
Figura 8 Distribución pesaje Portugal K106+500

**DESCRIPCIÓN:** El Proyecto tiene contemplado un (1) pesaje a la altura del centro poblado de Portugal K106+500 y un (1) peaje en el sector La Fundación de la vereda Mirabel en el K110+700 en la UF 9, como se muestra en la **Figura 12** y en la **Figura 13**, respectivamente. Así mismo en la **Figura 14** se presenta un esquema con la ubicación de las áreas destinadas para el pesaje y el peaje en el proyecto.

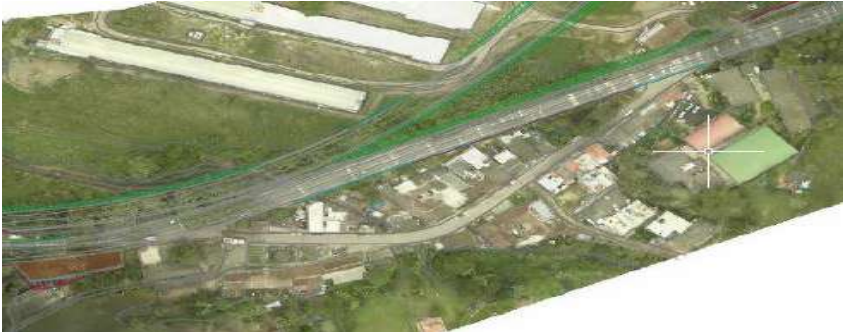
Figura 10 Acceso Corregimiento Portugal – UF9

Así mismo, el diseño propuesto por la Concesionaria garantiza la conectividad de entrada y salida para cada una de las veredas ubicadas de forma aledaña a la vía principal, la cual se basa en la adecuación de la bocacalle que empalma desde la vía nacional con la vía terciaria que comunica a las diferentes veredas. A continuación, se presenta en la **Figura 15** a la **Figura 20** los principales accesos identificados a lo largo del trazado.

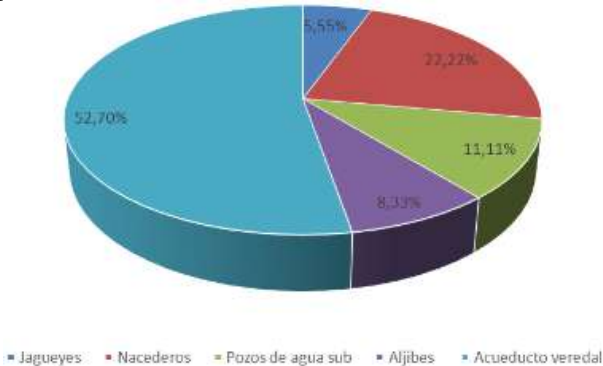
Figura 16 Fuentes de captación de agua en el área de influencia

Así mismo se presenta un inventario de acueductos veredales en el área de estudio de las UF 8 y 9, y un estimativo de los consumos del recurso hídrico tal como se observa en la **Figura 27**, donde se evidencia que los porcentajes más altos de usuarios por tipo de fuente de abastecimiento de agua corresponde a los jagüeyes (52,70%), a los nacederos (22,22%) y a los pozos de agua subterránea (11,11%).

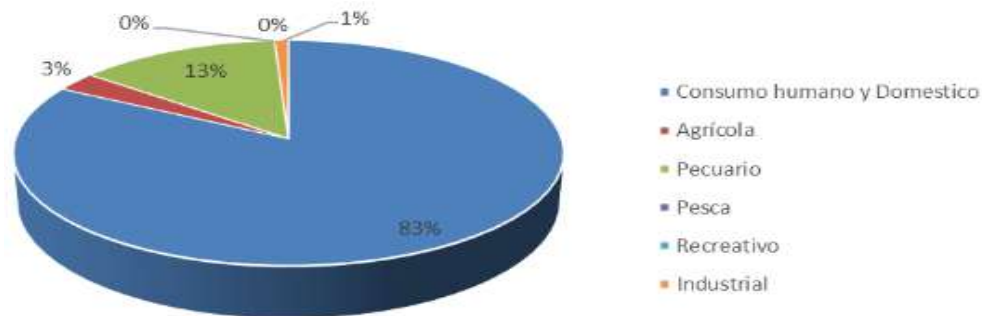
Figura 17 Usos relacionados al recurso hídrico en el AI del proyecto

Por su parte se presenta los usos identificados en el área del proyecto, los cuales se muestran en la **Figura 28**, donde se observa que el mayor uso corresponde al consumo humano y doméstico.

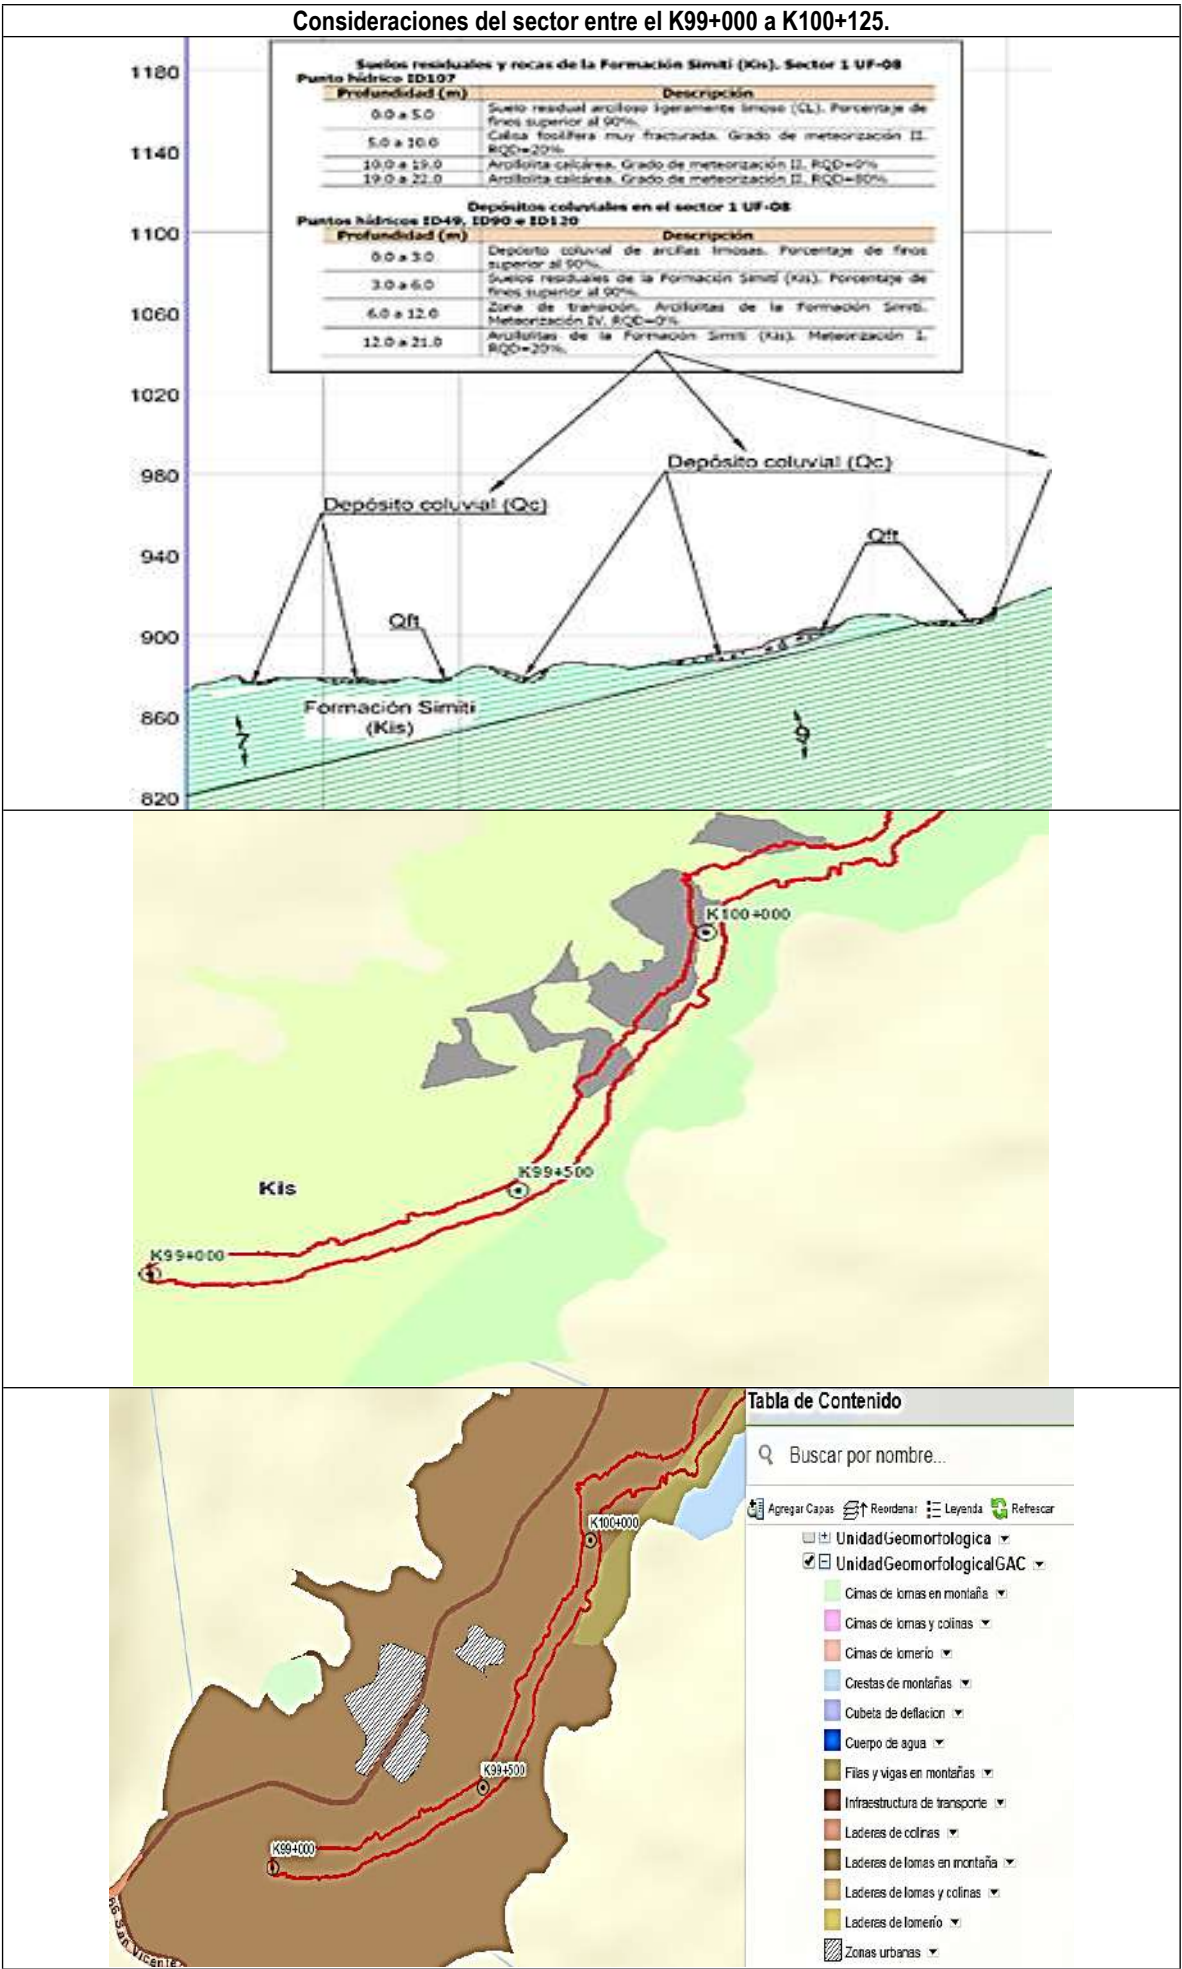
| Consideraciones del sector entre el K99+000 a K100+125. |
|---|
| Según los perfiles litoestratigráficos remitidos por la empresa, entre las abscisas K99+000 a K99+706, K99+726 a K99+814, K99+933 a K100+009 y K100+057 a K100+125 se encuentra la “Formación Simití” correspondiente a rocas en un alto grado de fracturamiento (6 a 2 cm de espaciamiento entre zonas fracturadas), con un espesor máximo de 20 m, de características arcillosas con lutitas silíceas y calcáreas grises a gris amarillento y café grisáceo, bajo condiciones geomorfológicas de tipo ondulado con hombros intermedios; de igual manera es importante considerar la presencia de suelos residuales (arcillas-limosas) sobre la “Formación Simití” con un espesor de 5 m que condiciona la estabilidad geotécnica de los cortes a media ladera. |

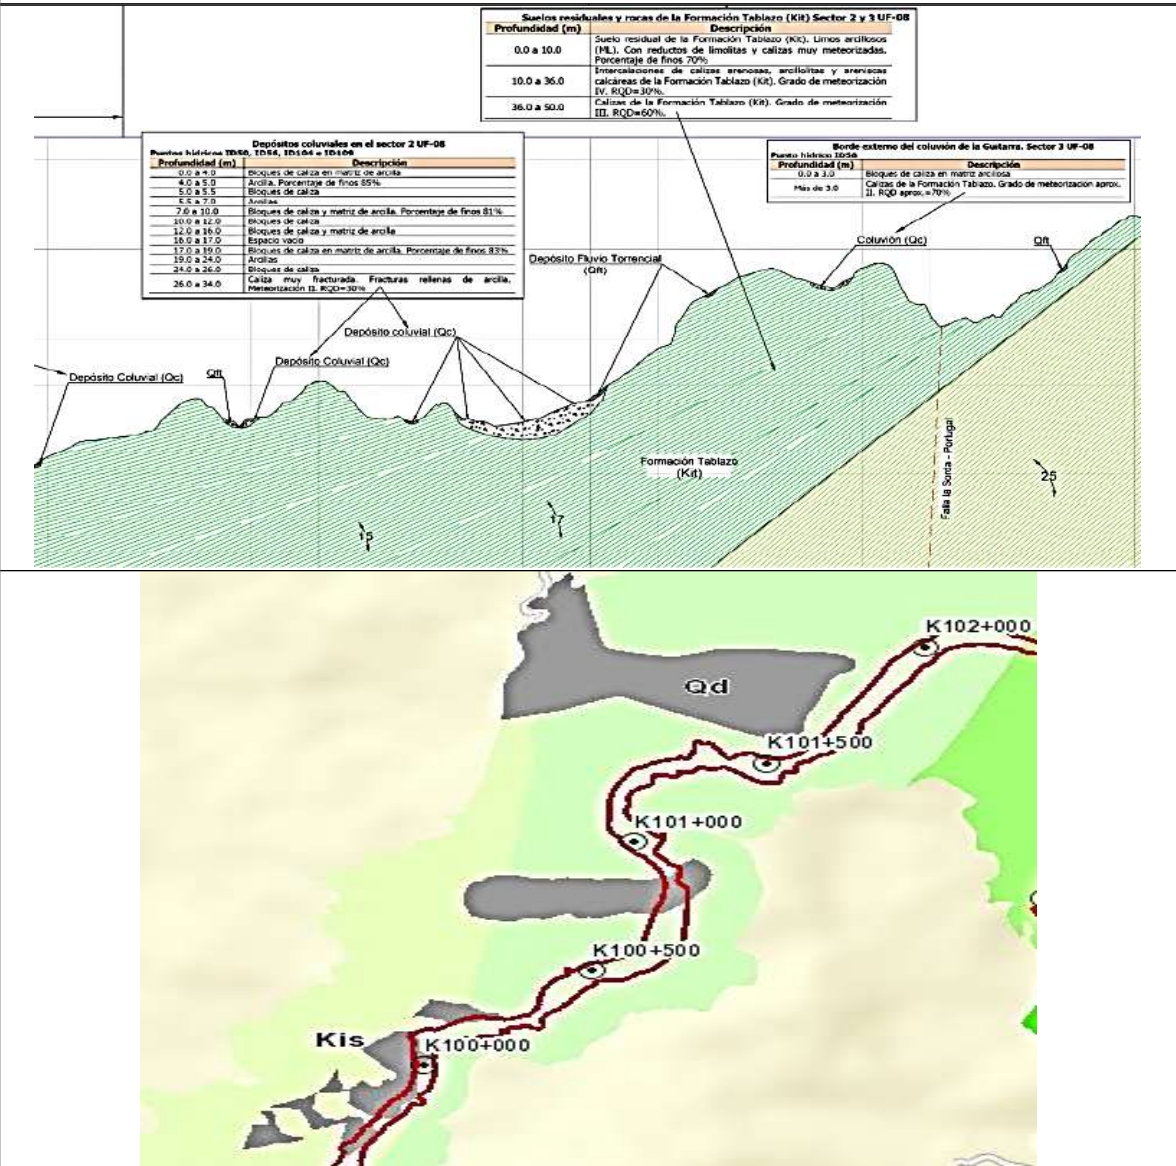
Según los perfiles litoestratigráficos remitidos por la empresa, entre las abscisas K100+125 a K100+778 y K100+876 a K102+202 se encuentra la “Formación Tablazo”, correspondiente a rocas en un grado de fracturamiento moderado (60 a 20 cm de espaciamiento entre zonas fracturadas), con un espesor máximo de 120 m, de características variables a nivel litológico donde alternan capas espesas de calizas, calizas arenosas, areniscas de grano fino, lutitas arcillosas gris oscuras y limolitas calcáreas, formando una morfología escarpada y localmente escalonada; de igual manera es importante considerar la presencia de suelos residuales (arcillas-limosas) sobre la “Formación Tablazo” con un espesor de 10 m que condiciona la estabilidad geotécnica de los cortes a media ladera.

Adicionalmente entre las abscisas K100+778 a K100+876, se precisa la localización de depósitos cuaternarios de origen coluvial (Qc) de características clasto-soportadas y relativamente permeables, relacionados a nivel litológico y estructural con la “Formación Tablazo, emplazados sobre laderas estructurales (...) las cuales actúan como línea de falla para los movimientos en masa (...)”, siendo muy susceptibles a desestabilizarse por concentraciones altas de humedad.

Finalmente, a nivel estructural se detalla la presencia de la zona de contacto entre las formaciones “Paja” y “Tablazo” con variación a nivel litológico entre Limolitas, Lutitas y Areniscas, cuya abscisa de referencia corresponde a la K102+202; en ese mismo sentido se detalla la presencia de la falla “Chanco Largo” K101+640 y falla de cabalgamiento “La Sorda – Portugal” en el K101+430 constituyendo zonas con alto grado de fracturamiento, cubiertas superficialmente por depósitos coluviales espesos.

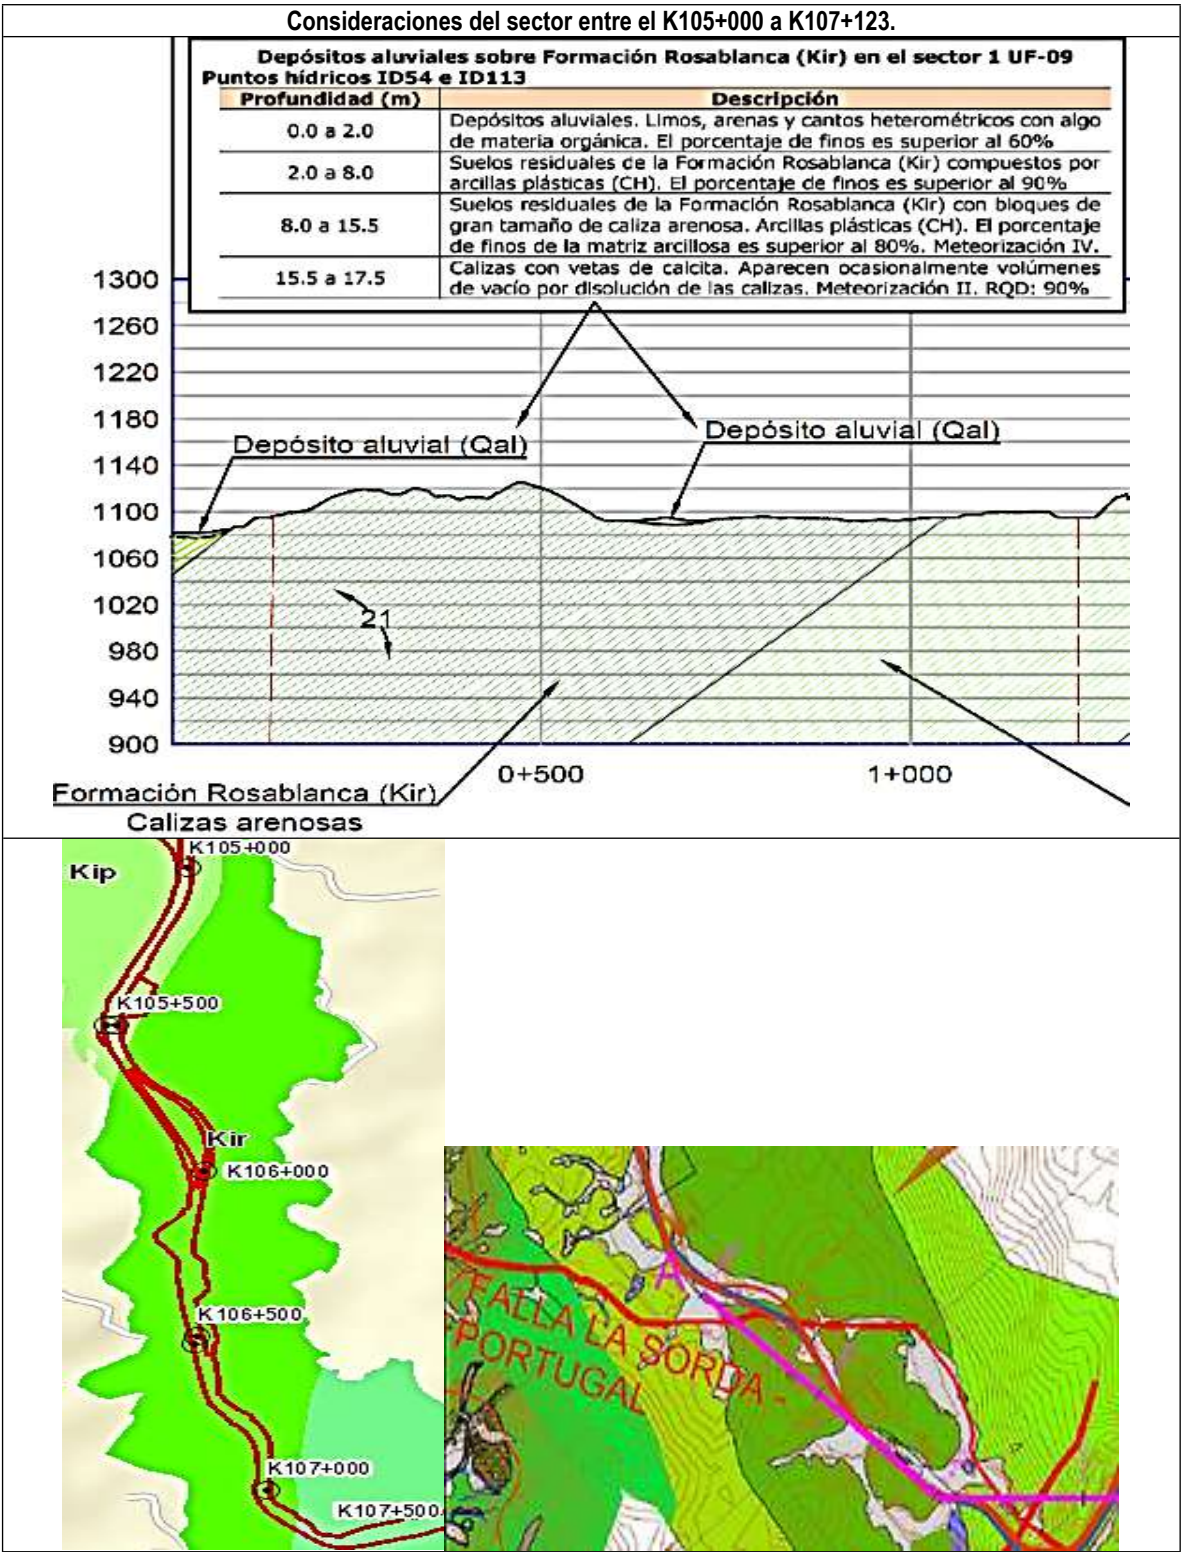
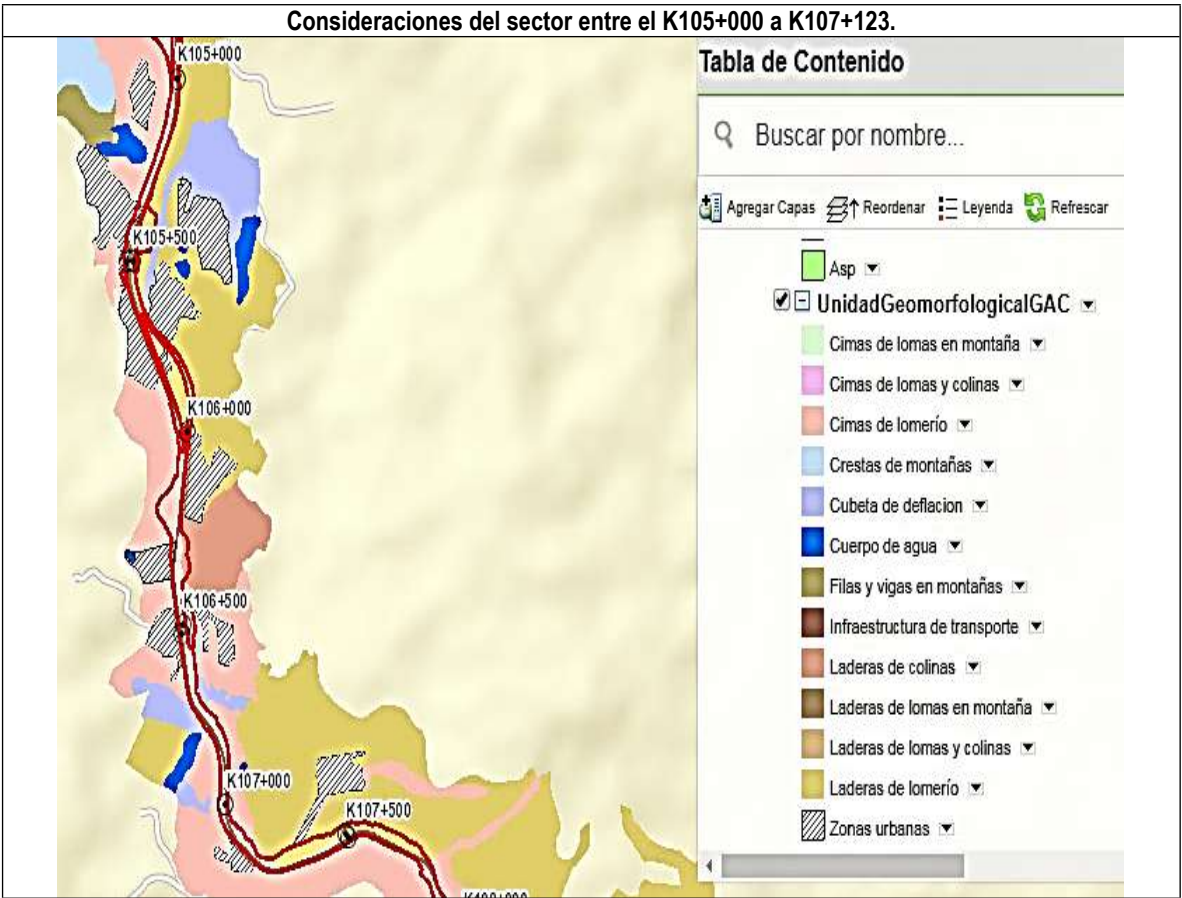
| <p>A nivel geomorfológico se considera que en el sector objeto de estudio se desarrolla bajo geoformas de cimas de lomas y colinas con pendientes del 0 al 1% entre el K105+000 a K105+800 y del 7 al 12% entre el K105+800 y el K107+123.</p> <p>Según los perfiles litoestratigráficos remitidos por la empresa, entre las abscisas K105+000 a K105+900, se localizan depósitos cuaternarios de origen aluvial (Qal) compuestos por limos , arenas y cantos rodados heterométricos con un porcentaje de finos del 60%, los cuales se intercalan de manera puntual con depósitos antrópicos (Qantr) caracterizados con la presencia de material heterogéneo de rocas sedimentarias, dichos depósitos se encuentran emplazados sobre la “Formación Paja”, correspondiente a rocas en un relativo grado de fracturamiento (6 a 20 cm de espaciamiento entre zonas fracturadas), con un espesor máximo de 400 m, de características a nivel litológico variable en donde se destaca la presencia de lutitas y limolitas grises oscuras o negras, ferruginosas y delgadas intercalaciones de areniscas arcillosas. Así mismo entre el K106+300 a K106+820 también se localizan depósitos aluviales (Qal) compuestos por limos, arenas y cantos rodados.</p> <p>Adicionalmente entre las abscisas K105+900 a K106+300 y entre el K106+820 al K107+123, se precisa la localización de roca caliza masiva de dureza media alternada con arcillolitas grises con un espesor aproximado de 425 m que configuran la “Formación Rosablanca”, de igual manera es importante considerar la presencia de suelos residuales ( de textura arcillosa a limo-arenosa (Cl, CH y ML)) sobre la misma formación, con un espesor de 13,5 m que condiciona la estabilidad geotécnica de los cortes a media ladera.</p> <p>Finalmente, a nivel estructural se detalla la presencia de la zona de contacto entre las formaciones “Paja” y “Rosablanca” con variación a nivel litológico entre Limolitas, Lutitas, Calizas y Arcillolitas, cuya abscisa de referencia corresponde a la K105+800; de igual manera se observa la presencia de la falla “Chanco Largo” en la abscisa K105+670 y la falla de cabalgamiento “La Sorda-Portugal” en la abscisa K105+870, constituyendo zonas con alto grado de fracturamiento variando la condición estructural de la formación “Rosablanca”.</p> |

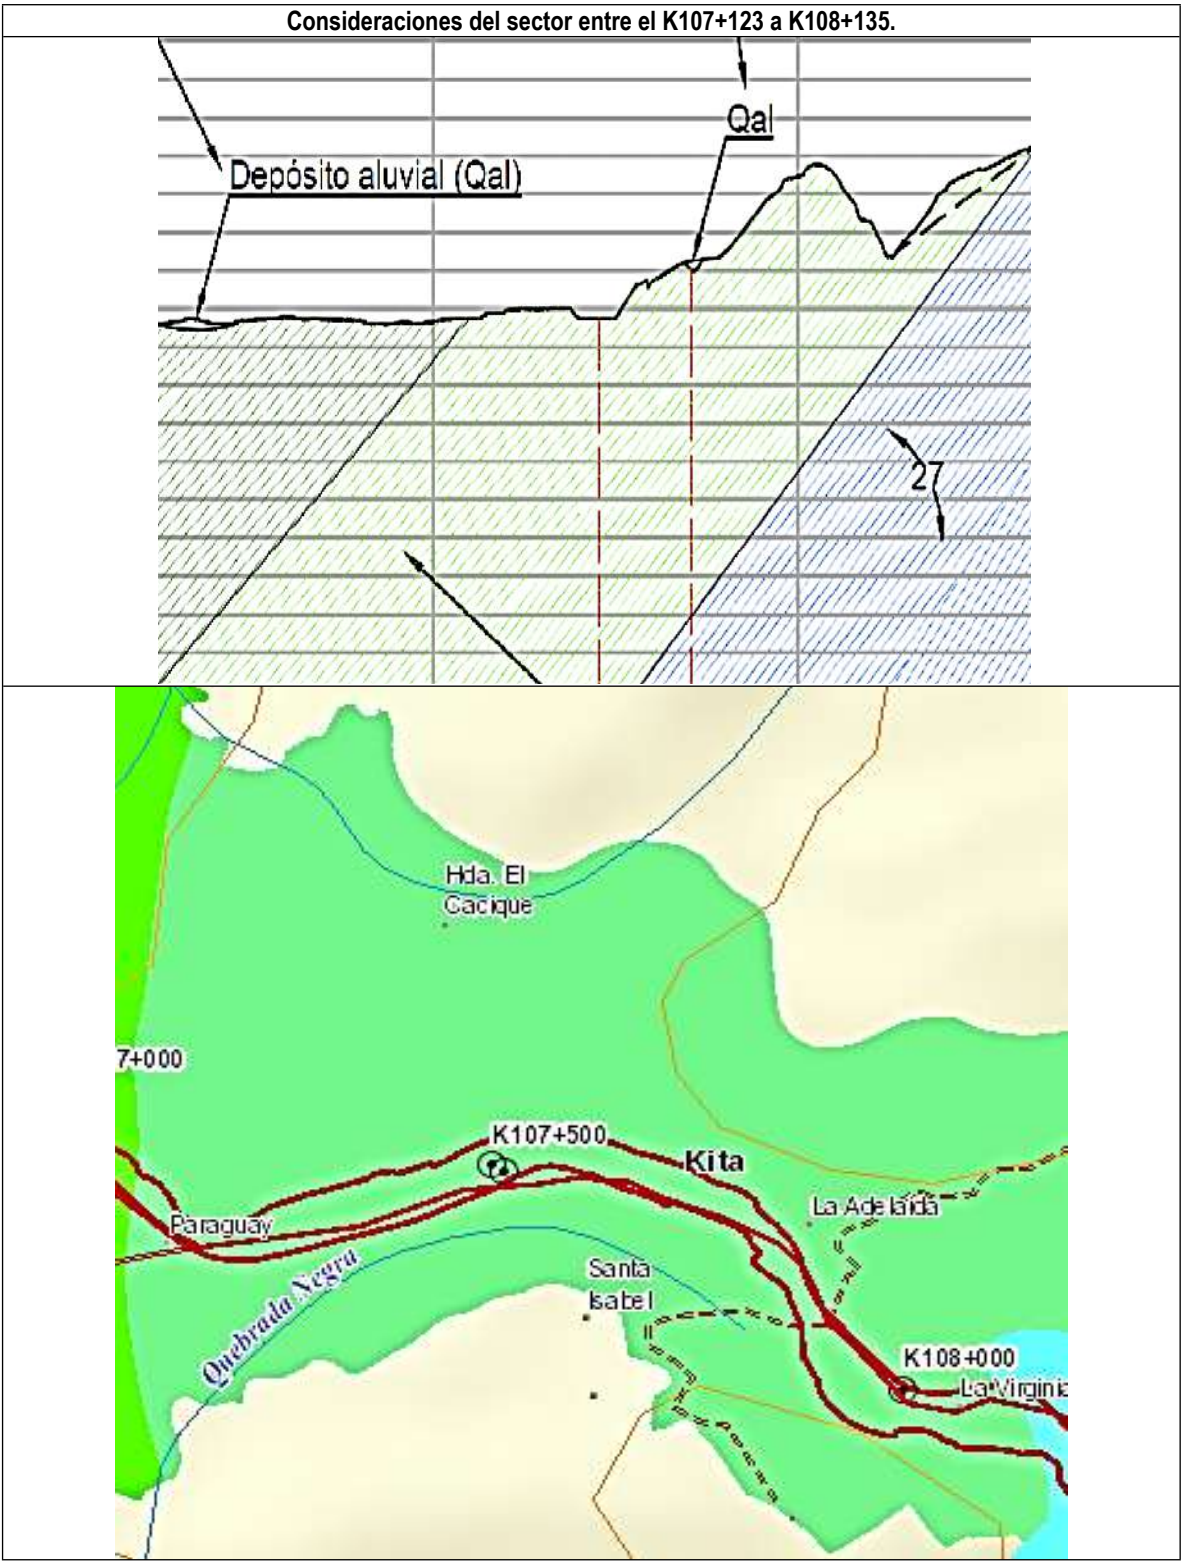
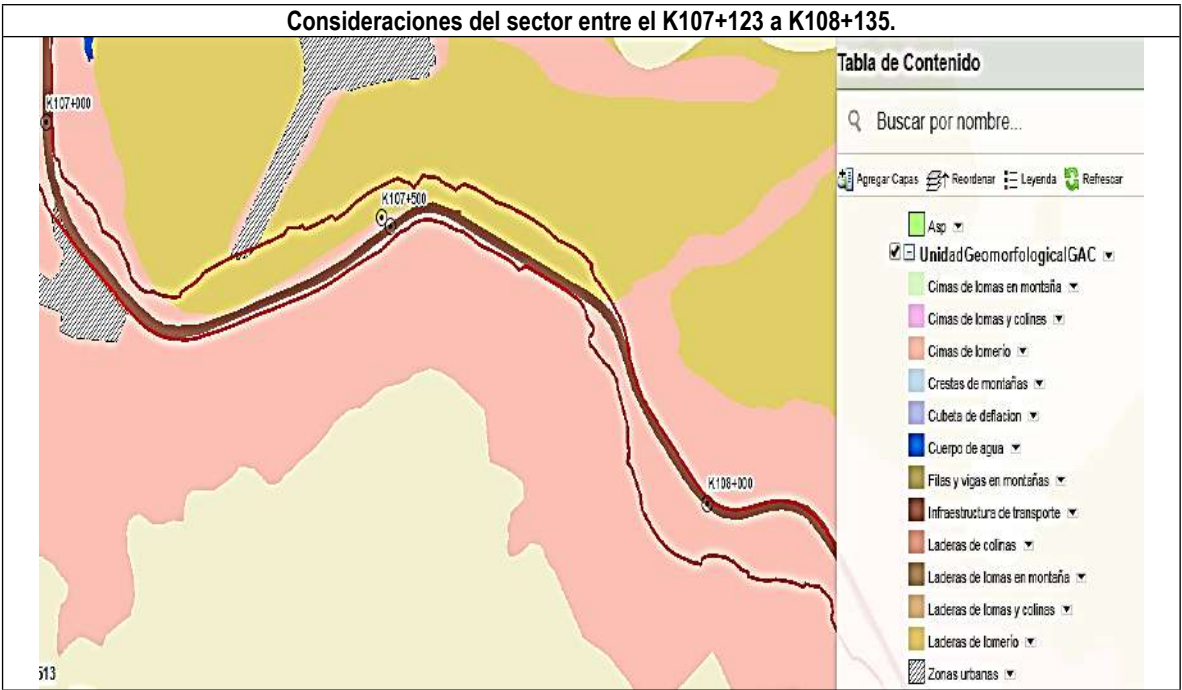
Tabla 16 Modelo Geológico y Geomorfológico UF9 K107+123 a K108+135.  
Consideraciones del sector entre el K107+123 a K108+135.

Finalmente, a nivel estructural se detalla la presencia de la zona de contacto entre las formaciones “Tambor” y “Rosablanca” con variación a nivel litológico entre areniscas y arcillolitas, cuya abscisa de referencia corresponde a la K107+123 y el contacto entre las formaciones “Tambor” y “Girón” con variación a nivel litológico entre areniscas y limolitas, lodolitas y arcillolitas; de igual manera se observa la presencia de las fallas “Guayacanes” en la abscisa K107+000 y “Paraguay” en la abscisa K107+200, constituyendo zonas con alto grado de fracturamiento variando la condición estructural de la formación “Tambor”.

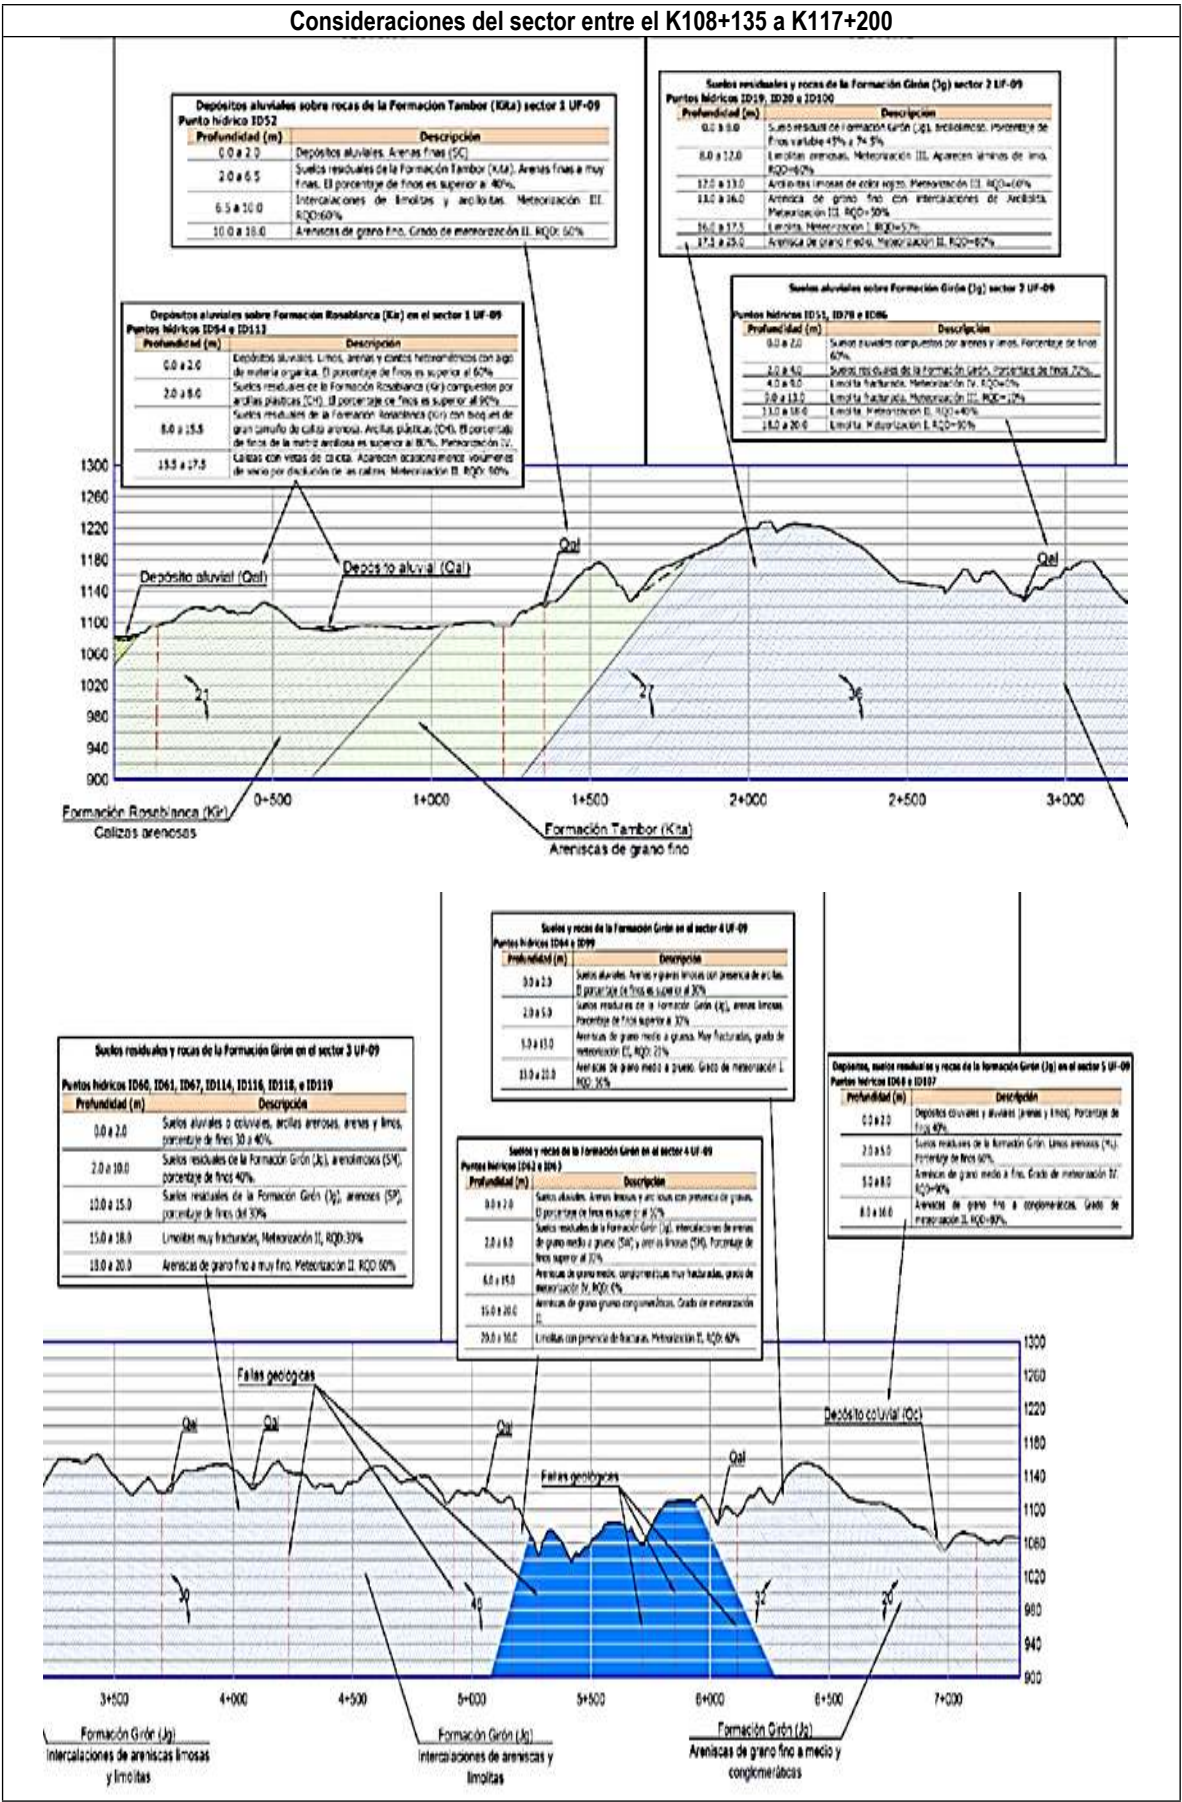
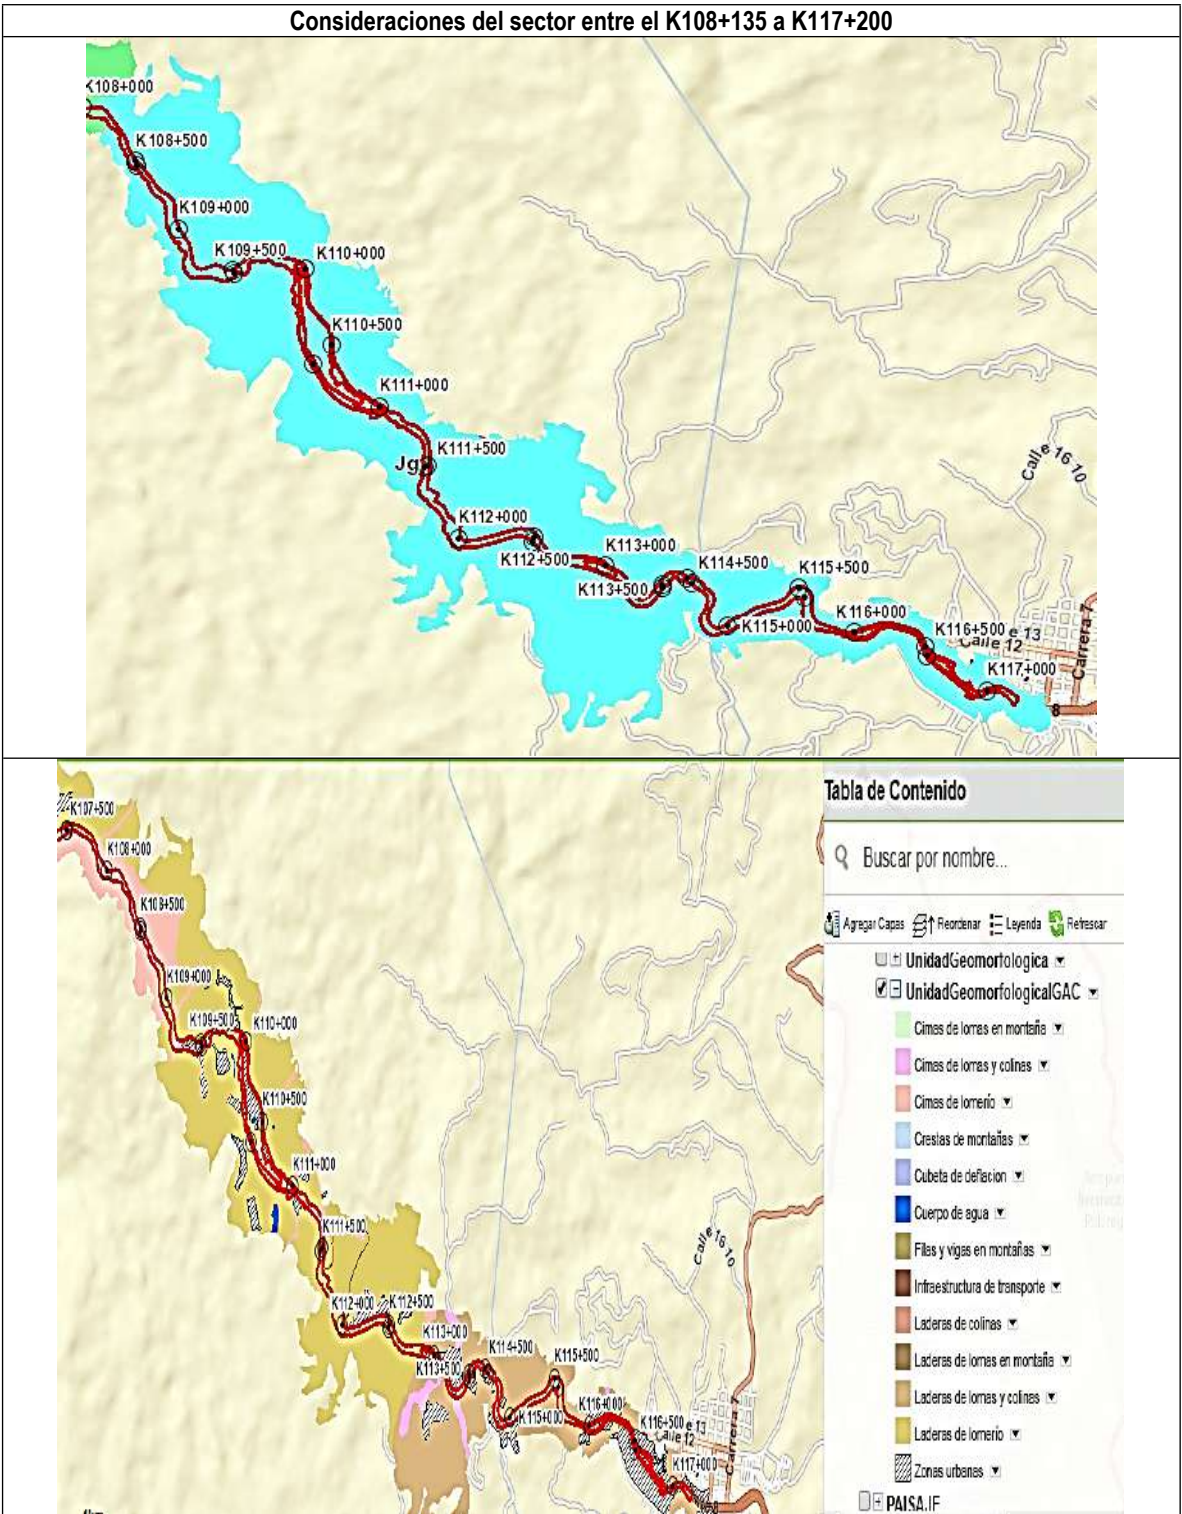
Tabla 17 Modelo Geológico y Geomorfológico UF9 K108+135 a K117+200.

| Consideraciones del sector entre el K108+135 a K117+200 |
|---|
| <p>A nivel geomorfológico se considera que en el sector objeto de estudio se desarrolla bajo geoformas de cimas de lomas y colinas entre el K108+135 al K109+000 con pendientes del 12 al 25 %, laderas de lomerío entre el K109+000 al K113+000 con pendientes del 12 al 25% y laderas de lomas y colinas entre el K113+000 al K117+200 con pendientes del 7 al 15%.</p> <p>Según los perfiles litoestratigráficos remitidos por la empresa, entre las abscisas K108+135 a K 108+550; K108+700 a K108+800; K108+850 a K109+000 ; K109+100 a K109+200; K109+250 a K109+450; K109+500 a K109+750; K109+780 a K110+220; K110+250 a K110+570; K110+590 a K111+180; K111+200 a K111+420; K111+450 a K112+360; K112+400 a K112+680; K112+700 a K113+070; K113+300 a K113+520; K113+650 a K114+110; K114+120 a K115+070; K115+100 a K115+200 y K115+230 a K117+200, se encuentra una secuencia grano-decreciente de areniscas arcósicas, limolitas, lodolitas y arcillolitas que conforman la formación “Girón”; de igual manera es importante considerar la presencia de suelos residuales de composición areno-limosa con contenidos de limos en concentraciones mayores del 30% y espesor máximo promedio de 10 m.</p> <p>De igual manera el estudio identifica la localización a nivel superficial de depósitos cuaternarios de origen aluvial (Qal) en las abscisas K109+200 a K 109+250; K111+420 a K111+450; K111+920 a K111+950; K114+110 a K114+120; K115+070 a K115+100 y K115+200 a K115+230.; depósitos cuaternarios de origen antrópico (Qantr) en las abscisas K108+550 a K108+700; K108+800 a K108+850; K110+220 a K110+250; K110+570 a K110+590; K112+680 a K112+700 y K113+070 a K113+300 y depósitos cuaternarios de origen coluvial (Qc) en las abscisas K109+000 a K 109+100; K109+450 a K109+500; K109+750 a K109+780; K111+180 a K111+200 y K113+520 a K113+650.</p> <p>Finalmente, a nivel estructural, el estudio detalla la presencia del sistema de Fallas el porvenir entre el K110+200 y el K110+600, Fallas satélites en el K111+650 y K112+230, la Falla villa del Líbano en el K112+390 y la Falla la minifalda en el K114+050, constituyendo zonas con alto grado de fracturamiento variando la condición estructural de la formación “Girón”.</p> |

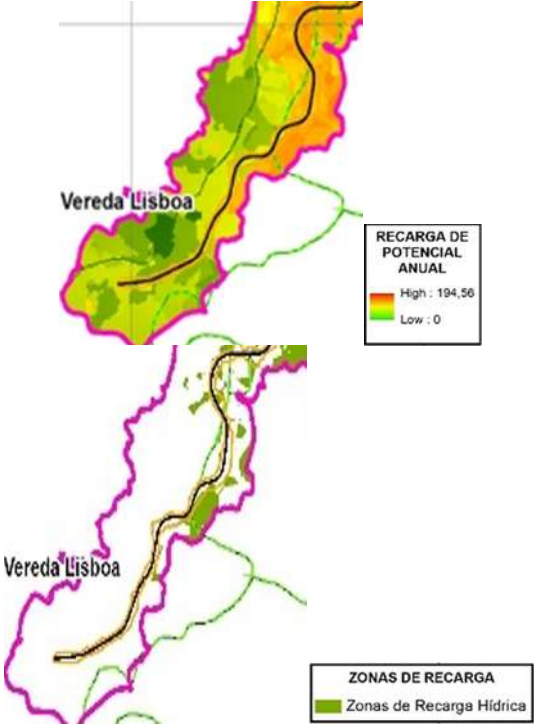
| IMÁGENES TASA DE INFILTRACIÓN Y ZONAS DE RECARGA | CONSIDERACIONES |
|---|---|
| | <p>De acuerdo a la delimitación de la zonas de recarga del sistema acuífero , se considera que el corredor vial se proyecta en la zona de tránsito de los flujos superficiales y superficiales hacia las zonas de descarga; es de precisar que el corredor se localiza de manera tangencial a las zonas de recarga hídrica en los tramos localizados en la unidad funcional 8 entre el K100+300 y el K100+500 y entre el K101+000 y el K101+500 donde se presenta mayor condición de saturación en el subsuelo encontrando tasas de infiltración del orden de 50 mm/mes.</p> <p>Es de precisar que las zonas de recarga se localizan en las áreas de contacto entre las formaciones “Simiti” y “Tablazo”, con condiciones topográficas de altas pendientes entre el 25 y el 50% en una morfología de ladera en montaña.</p> <p>Considerándose que la condicionante de las zonas de recarga y su alta tasa de infiltración se relacionan con la condición litológica de tipo sedimentario en alto grado de fracturamiento de las formaciones “Simiti” y “Tablazo”,</p> <p>Finalmente se considera que los depósitos cuaternarios de origen coluvial (Qc) de alta importancia a nivel del modelo geológico localizados en la unidad funcional 8 específicamente entre las abcisas K99+706 a K99+726, K99+814 a K99+933 y K100+009 a K100+057, se encuentran en la zona de tránsito de flujos bajo las mismas condiciones de infiltración.</p> |

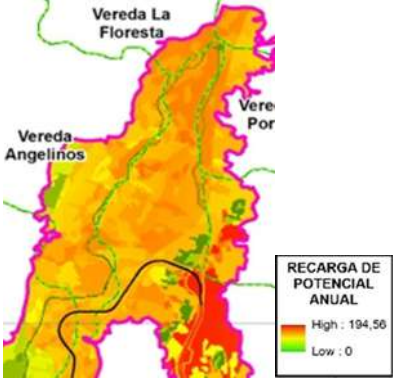
| IMÁGENES TASA DE INFILTRACIÓN Y ZONAS DE RECARGA | CONSIDERACIONES |
|---|---|
| | <p>De acuerdo a la delimitación de la zonas de recarga del sistema acuífero, se considera que el corredor vial se proyecta en la zona de tránsito de los flujos superficiales y superficiales hacia las zonas de descarga; es de precisar que el corredor se localiza de manera tangencial a las zonas de recarga hídrica en los tramos localizados en la unidad funcional 8 entre el K101+500 y el K101+700 y en la unidad funcional 9 entre el K105+000 y el K105+500 donde se presenta mayor condición de saturación en el subsuelo encontrando tasas de infiltración del orden de 61,8 mm/mes.</p> <p>Es de precisar que las zonas de recarga se localizan en la formación “Paja” con influencia de la falla geológica “Buenos Aires Chanco Largo” en condiciones topográficas de pendientes medias y bajas entre el 1 y el 7 % en una morfología de colinas; considerándose que las altas tasas de infiltración se asocian a la condición geológica a nivel estructural.</p> |

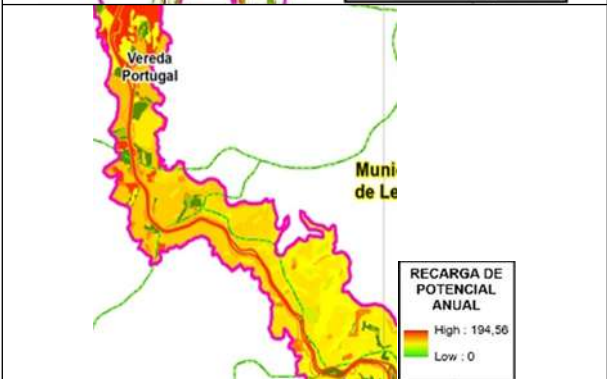
| IMÁGENES TASA DE INFILTRACIÓN Y ZONAS DE RECARGA | CONSIDERACIONES |
|---|---|
| | <p>De acuerdo a la delimitación de la zonas de recarga del sistema acuífero, se considera que el corredor vial se proyecta en la zona de tránsito de los flujos superficiales y superficiales hacia las zonas de descarga; es de precisar que el corredor se localiza de manera tangencial a las zonas de recarga hídrica en los tramos localizados en la unidad funcional 9 específicamente entre el K106+000 y el K106+500 y entre el K109+000 y el K109+100 encontrando tasas de infiltración del orden de 30 mm/mes.</p> |

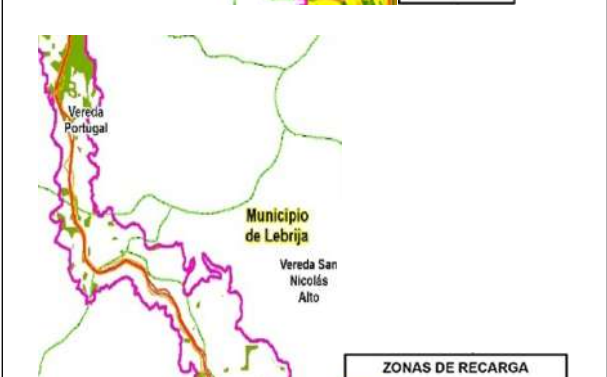
| IMÁGENES TASA DE INFILTRACIÓN Y ZONAS DE RECARGA | CONSIDERACIONES |
|---|---|
| | <p>Es de precisar que las zonas de recarga se localizan en las formaciones “Rosablanca” y “Tambor” con influencia de las fallas geológicas “La Sorda-Portugal”, “Guayacanes” y “Paraguay” en condiciones topográficas de pendientes medias y altas entre el 12 y el 25 % en una morfología de lomas y colinas; considerándose que las tasas de infiltración se asocian a la condición geológica a nivel litológico (areniscas).</p> |

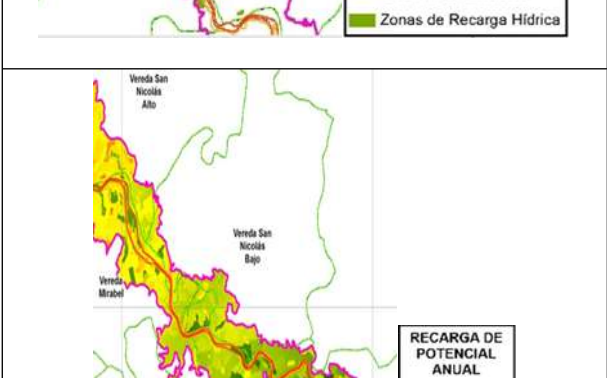
| IMÁGENES TASA DE INFILTRACIÓN Y ZONAS DE RECARGA | CONSIDERACIONES |
|---|---|
| | <p>De acuerdo con la delimitación de las zonas de recarga del sistema acuífero, se considera que el corredor vial se proyecta en la zona de tránsito de los flujos superficiales y superficiales hacia las zonas de descarga, con tasas de infiltración del orden de 20 mm/mes.</p> |

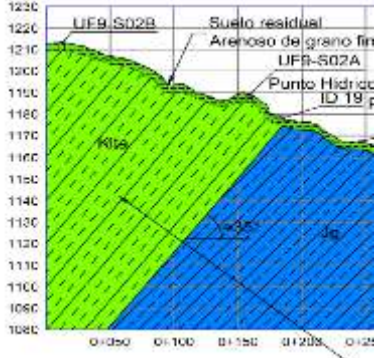
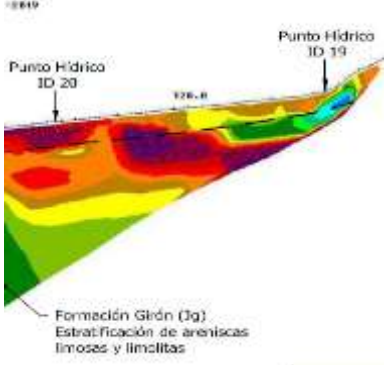
| ID | Localización Magna Sirgas origen Bogotá | | Caudal (l/s) | Consideraciones generales | Medidas de manejo específicas. |
|---|---|---|---|---|---|
| | | | | <p>cálcica y/o magnésica”, asociadas a procesos de mineralización por efectos del paso entre las fracturas de las areniscas.</p> <p>No obstante, es importante precisar de acuerdo con la tomografía geoelectrica del sector 2 UF9, que el punto de captación del aljibe se asocia a posible acumulación de agua localizada en la zona de contacto entre las formaciones girón y tambor, esa condición ha permitido reducir los tiempos de tránsito y por ende facilitando el proceso de mineralización mencionado anteriormente.</p> <p>De acuerdo con la profundidad del punto de captación del aljibe (5 m), las condiciones litológicas u estructurales y la distancia de las obras viales, se considera que el impacto sobre la dinámica del sistema acuifero es relativamente menor, no obstante, la Empresa propone medidas específicas para garantizar las condiciones del flujo.</p> | <p>acuifero.</p> <p>No obstante, de acuerdo con la naturaleza del afloramiento se considera necesario incluir de manera adicional la instalación dentro de la estructura de la segunda calzada, de una base granular de alta permeabilidad que permitan el flujo del agua a nivel subsuperficial reitegrando las líneas de flujo al sistema acuifero.</p> <p>La profundidad y extensión del sistema de paso de flujos permeable bajo la segunda calzada debe garantizar que la cabeza de presión logre la condición de afloramiento en el punto 19 en iguales o mejores condiciones en términos de caudal y continuidad.</p> <p>De igual manera se propone como acciones de control en el sitio, la implementación de monitoreos fisicoquímicos de manera semestral monitoreos de caudales y niveles antes, durante y después en la etapa de construcción.</p> <p>No obstante, es importante considerar la necesidad de realizar las medidas de seguimiento y control ambiental cada 2 meses teniendo en cuenta el comportamiento climatológico de la zona y la alta condición de vulnerabilidad del sistema acuifero a la variación de los niveles pluviométricos.</p> <p>De igual manera se propone como acciones de control en el sitio, la implementación de monitoreos fisicoquímicos de manera semestral monitoreos de caudales y niveles antes, durante y después en la etapa de construcción.</p> <p>No obstante, es importante considerar la necesidad de realizar las medidas de seguimiento y control ambiental cada 2 meses teniendo en cuenta el comportamiento climatológico de la zona y la alta condición de vulnerabilidad del sistema acuifero a la variación de los niveles pluviométricos.</p> |
