## AUTORIDAD NACIONAL DE LICENCIAS AMBIENTALES - ANLA -

### RESOLUCIÓN N° 02594 ( 31 de diciembre de 2019 )

**“Por la cual se modifica la Licencia Ambiental otorgada mediante la Resolución 763 del 30 de junio de 2017”**

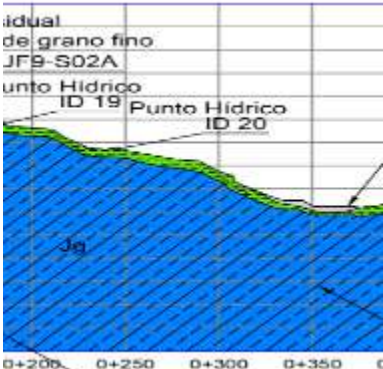
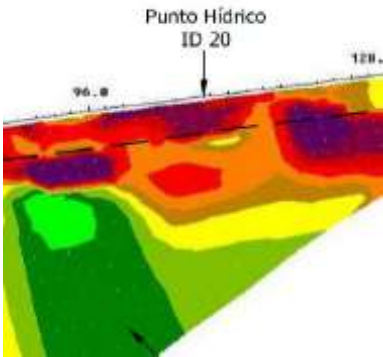
| ID | Localización Magna Sirgas origen Bogotá. | | Caudal (l/s) | Consideraciones generales | Medidas de manejo específicas. |
|---|---|---|---|---|---|
| | | | | <p>cálcica y/o magnésica”, asociadas a procesos de mineralización por efectos del paso entre las fracturas de las areniscas, lodolitas y arcillolitas.</p> <p>Es importante precisar de acuerdo con la tomografía geoelectrica del sector 2 UF9, que el punto de captación del aljibe se asocia a posible paso de agua a nivel subsuperficial localizada entre suelos residuales y roca consolidada de la formación girón.</p> <p>De acuerdo a la profundidad del punto de captación del aljibe (5m), las condiciones litológicas u estructurales y la distancia de las obras viales, se considera que el impacto sobre la dinámica del sistema acuífero es relativamente menor, no obstante, la Empresa propone medidas específicas para garantizar las condiciones del flujo.</p> | <p>descole reitegrando las líneas de flujo al sistema acuífero.</p> <p>La profundidad y extensión del sistema de paso de flujos permeable bajo la segunda calzada debe garantizar que la cabeza de presión logre la condición de afloramiento en el punto 19 en iguales o mejores condiciones en términos de caudal y continuidad.</p> <p>De igual manera se propone como acciones de control en el sitio, la implementación de monitoreos fisicoquímicos de manera semestral monitoreos de caudales y niveles antes, durante y después en la etapa de construcción.</p> <p>No obstante, es importante considerar la necesidad de realizar las medidas de seguimiento y control ambiental cada 2 meses teniendo en cuenta el comportamiento climatológico de la zona y la alta condición de vulnerabilidad del sistema acuífero a la variación de los niveles pluviométricos.</p> |

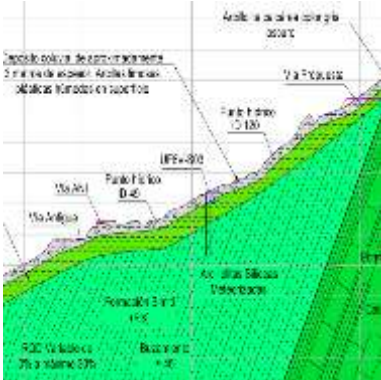
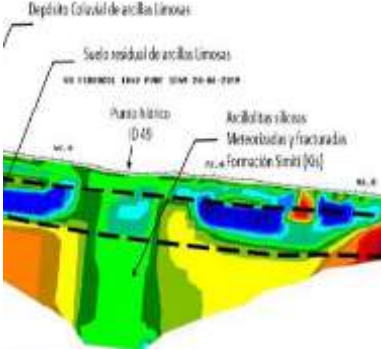
| ID | Localización Magna Sirgas origen Bogotá. | | Caudal (l/s) | Consideraciones generales | Medidas de manejo específicas. |
|---|---|---|---|---|---|
| | | | | <p>encuentra clasificada como “Bicarbonatada cálcica y/o magnésica” donde predomina el ión de calcio, condición similar a los otros puntos del sector, que corresponde a flujos hipodérmicos o sub-superficiales, de tramos cortos y posibles eventos de resurgencia a media ladera.</p> <p>La condición hidráulica de la ladera (dinámica subsuperficial) se corrobora en la tomografía geoelectrica del sector 1 UF8, donde se observa su localización respecto a la formación Simití en contacto con el suelo residual y el coluvión; de igual manera se observan zonas saturadas bajo los suelos residuales sin conectividad con el punto de afloramiento.</p> <p>Teniendo en cuenta la naturaleza del punto de afloramiento de origen sub-superficial y el medio por donde se desarrollan la mayoría de los flujos (coluvión), se considera que las obras viales inevitablemente modificarán el régimen del flujo aguas arriba y por consiguiente puede repercutir 100,05 m aguas abajo, razón por la cual se considera de alta prioridad la implementación de medidas que garanticen la permeabilidad de la zona intervenida teniendo como referente la tasa de infiltración máxima esperada de acuerdo al MHC (62,8 mm/mes).</p> | <p>infiltración máxima esperada de acuerdo al MHC (62,8 mm/mes).</p> <p>La profundidad y extensión del sistema de paso de flujos permeable bajo la segunda calzada debe garantizar que la cabeza de presión logre la condición de afloramiento en el punto 49 en iguales o mejores condiciones en términos de caudal y continuidad.</p> <p>De igual manera se propone como acciones de control en el sitio, la implementación de monitoreos fisicoquímicos de manera semestral monitoreos de caudales y niveles antes, durante y después en la etapa de construcción.</p> <p>No obstante, es importante considerar la necesidad de realizar las medidas de seguimiento y control ambiental cada 2 meses teniendo en cuenta el comportamiento climatológico de la zona y la alta condición de vulnerabilidad del sistema acuífero a la variación de los niveles pluviométricos.</p> |

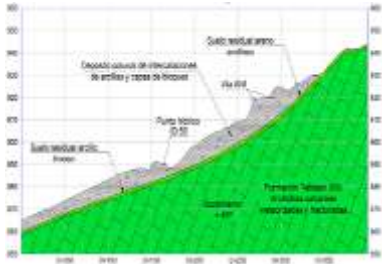
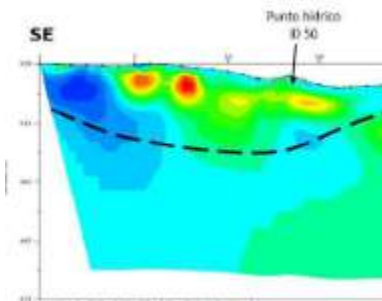
| ID | Localización Magna Sirgas origen Bogotá. | | Caudal (l/s) | Consideraciones generales | Medidas de manejo específicas. |
|---|---|---|---|---|---|
| | | | | <p>corresponde a un punto de afloramiento de agua) sobre un coluvión de 6 m de profundidad, suelos residuales (Arcillas limosas plásticas poco permeables) de 2 m de profundidad y a mayor profundidad la formación Tablazo con sus rocas sedimentarias (areniscas)</p> <p>Hidroggeoquímicamente el agua se encuentra clasificada como “Bicarbonatada cálcica y/o magnésica” donde predomina el ión de calcio, condición similar a los otros puntos del sector, que corresponde a flujos hipodérmicos o sub-superficiales, de tramos cortos y posibles eventos de resurgencia a media ladera.</p> <p>La condición hidráulica de la ladera (dinámica subsuperficial) se corrobora en la tomografía geoelectrica del sector 2 UF8, donde se observa su localización respecto a la formación Tablazo y el contacto con el coluvión, es importante observar una condición semisaturada cerca al punto de afloramiento posiblemente asociada a almacenamiento temporal de agua dentro del coluvión.</p> <p>Teniendo en cuenta la naturaleza del punto de afloramiento de origen sub-superficial y el medio por donde se desarrollan la mayoría de los flujos (coluvión), se considera que las obras viales inevitablemente modificarán el régimen del flujo aguas arriba y por consiguiente puede repercutir 197,6 m aguas abajo, razón por la cual se considera de alta prioridad la implementación de medidas que garanticen la permeabilidad de la zona intervenida teniendo como referente la tasa de infiltración máxima esperada de acuerdo al MHC (62,8 mm/mes).</p> | <p>pendiente alta (Laderas de lomas en montaña), como medida de manejo ambiental se proyecta la instalación dentro de la estructura de la segunda calzada, de una base granular de alta permeabilidad que permitan el flujo del agua a nivel subsuperficial reitegrando las líneas de flujo al sistema acuífero, teniendo como referente la tasa de infiltración máxima esperada de acuerdo con el MHC (62,8 mm/mes).</p> <p>La profundidad y extensión del sistema de paso de flujos permeable bajo la segunda calzada debe garantizar que la cabeza de presión logre la condición de afloramiento en el punto 50 en iguales o mejores condiciones en términos de caudal y continuidad.</p> <p>De igual manera se propone como acciones de control en el sitio, la implementación de monitoreos fisicoquímicos de manera semestral monitoreos de caudales y niveles antes, durante y después en la etapa de construcción.</p> <p>No obstante, es importante considerar la necesidad de realizar las medidas de seguimiento y control ambiental cada 2 meses teniendo en cuenta el comportamiento climatológico de la zona y la alta condición de vulnerabilidad del sistema acuífero a la variación de los niveles pluviométricos.</p> |

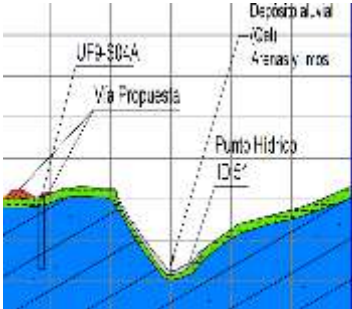
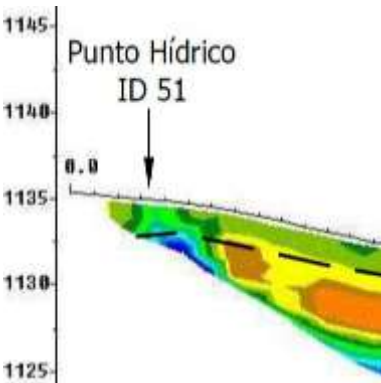
Tabla 59 Análisis punto 51

| ID | Localización Magna Sirgas origen Bogotá. | | Caudal (l/s) | Consideraciones generales | Medidas de manejo específicas. |
|---|---|---|---|---|---|
| 51<br>UF9 | 1089332.99 | 1281726.36 | 0,28 | <p>De acuerdo con los perfiles litoestratigráficos remitidos a esta Autoridad, corresponde a un punto de afloramiento de agua) sobre un aluvión de 3 m de profundidad, suelos residuales (Arenoso grano fino) de 4m de profundidad y a mayor profundidad las rocas de la formación Girón</p> <p>Hidrogeoquímicamente el agua se encuentra clasificada como “Bicarbonatada cálcica y/o magnésica” donde predomina el ión de calcio, condición similar a los otros puntos del sector, que corresponde a flujos hipodérmicos o sub-superficiales y flujos superficiales de fuentes hídricas, de tramos cortos y posibles eventos de resurgencia a media ladera.</p> <p>La condición hidráulica de la ladera (dinámica subsuperficial) se corrobora en la tomografía geoelectrica del sector 2 UF9, donde se observa su localización respecto a la formación Girón y el contacto con los suelos residuales y el aluvión.</p> <p>Teniendo en cuenta la naturaleza del punto de afloramiento de origen sub-superficial y el medio por donde se desarrollan la mayoría de los flujos (aluvión), se considera que las obras viales inevitablemente modificarán el régimen del flujo aguas arriba y por consiguiente puede repercutir 113,39 m aguas abajo, razón por la cual se considera de alta prioridad la implementación de medidas que garanticen la permeabilidad de la zona intervenida teniendo como referente la tasa de infiltración máxima esperada de acuerdo al MHC (62,8 mm/mes).</p> | <p>El punto se localiza a 113,39 m aguas abajo del corredor vial en pendiente media (Lomas y colinas), como medida de manejo ambiental se proyecta la instalación dentro de la estructura de la segunda calzada, de una base granular de alta permeabilidad que permitan el flujo del agua a nivel subsuperficial reitegrando las líneas de flujo al sistema acuífero, teniendo como referente la tasa de infiltración máxima esperada de acuerdo al MHC (62,8 mm/mes).</p> <p>La profundidad y extensión del sistema de paso de flujos permeable bajo la segunda calzada debe garantizar que la cabeza de presión logre la condición de afloramiento en el punto 51 en iguales o mejores condiciones en términos de caudal y continuidad.</p> <p>De igual manera se propone como acciones de control en el sitio, la implementación de monitoreos fisicoquímicos de manera semestral monitoreos de caudales y niveles antes, durante y después en la etapa de construcción.</p> <p>No obstante, es importante considerar la necesidad de realizar las medidas de seguimiento y control ambiental cada 2 meses teniendo en cuenta el comportamiento climatológico de la zona y la alta condición de vulnerabilidad del sistema acuífero a la variación de los niveles pluviométricos.</p> |

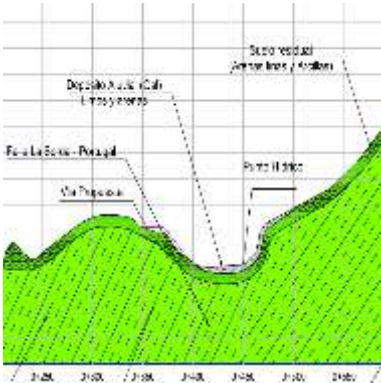
| ID | Localización Magna<br>Sirgas origen Bogotá. | | Caudal<br>(l/s) | Consideraciones generales | Medidas de manejo específicas. |
|---|---|---|---|---|---|
| 52<br>UF9 | 1088322.76 | 1282099.14 | 0,28 | <p>De acuerdo con los perfiles litoestratigráficos remitidos a esta Autoridad, corresponde a un punto de afloramiento de agua) sobre un aluvión de 3 m de profundidad, suelos residuales (Arenas finas y arcillas) de 5 m de profundidad y a mayor profundidad las rocas de la formación tambor, es importante indicar que hacia el costado oeste se encuentra la falla “La sorda-Portugal a 100 m con influencia sobre la dinámica en el aluvión.</p> <p>Hidrogeoquímicamente el agua se encuentra clasificada como “Bicarbonatada cálcica y/o magnésica” donde predomina el ión de calcio, condición similar a los otros puntos del sector, que corresponde a flujos hipodérmicos o sub-superficiales y flujos superficiales de fuentes hídricas, de tramos cortos y posibles eventos de resurgencia a media ladera.</p> <p>La condición hidráulica de la ladera (dinámica subsuperficial) se corrobora en la tomografía geoelectrica del sector 1 UF9, donde se observa su localización respecto a la formación tambor, los suelos residuales y los depósitos aluviales, adicionalmente se observan en los estratos superiores condiciones no saturadas.</p> <p>Teniendo en cuenta la naturaleza del punto de afloramiento de origen sub-superficial y el medio por donde se desarrollan la mayoría de los flujos (aluvión), se considera que las obras viales inevitablemente modificarán el régimen del flujo aguas arriba y por consiguiente puede repercutir 83,6 m aguas abajo, razón por la cual se considera de alta prioridad la implementación de medidas que garanticen la permeabilidad de la zona intervenida teniendo como referente la tasa de infiltración máxima esperada de acuerdo al MHC (62,8 mm/mes).</p> | <p>El punto se localiza a 83,6 m aguas abajo del corredor vial en pendiente media (cimas de Lomas y colinas), como medida de manejo ambiental se proyecta la instalación dentro de la estructura de la segunda calzada, de una base granular de alta permeabilidad que permitan el flujo del agua a nivel subsuperficial reitegrando las líneas de flujo al sistema acuífero, teniendo como referente la tasa de infiltración máxima esperada de acuerdo con el MHC (62,8 mm/mes).</p> <p>La profundidad y extensión del sistema de paso de flujos permeable bajo la segunda calzada debe garantizar que la cabeza de presión logre la condición de afloramiento en el punto 52 en iguales o mejores condiciones en términos de caudal y continuidad.</p> <p>De igual manera se propone como acciones de control en el sitio, la implementación de monitoreos fisicoquímicos de manera semestral monitoreos de caudales y niveles antes, durante y después en la etapa de construcción.</p> <p>No obstante, es importante considerar la necesidad de realizar las medidas de seguimiento y control ambiental cada 2 meses teniendo en cuenta el comportamiento climatológico de la zona y la alta condición de vulnerabilidad del sistema acuífero a la variación de los niveles pluviométricos.</p> |

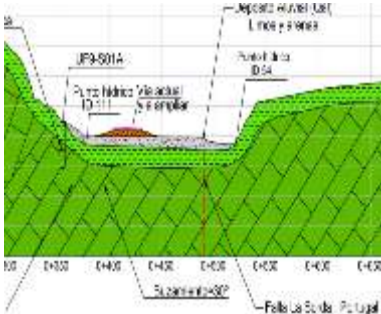
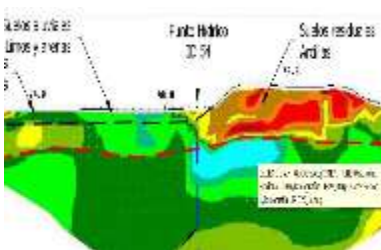
| ID | Localización Magna<br>Sirgas origen Bogotá. | | Caudal<br>(l/s) | Consideraciones generales | Medidas de manejo<br>específicas. |
|---|---|---|---|---|---|
| 54<br>UF9 | 1088188.19 | 1282988.21 | 0,37 | <p>De acuerdo con los perfiles litoestratigráficos remitidos a esta Autoridad, corresponde a un punto de afloramiento de agua sobre un aluvión de 5 m de profundidad, suelos residuales (Arcillas) de 8 m de profundidad y a mayor profundidad las rocas de la formación Rosablanca, es importante indicar que hacia el costado oeste se encuentra la falla “La sorda-Portugal a 30 m con influencia sobre la dinámica en el aluvión.</p> <p>Hidrogeoquímicamente el agua se encuentra clasificada como “Bicarbonatada cálcica y/o magnésica” donde predomina el ión de calcio, condición similar a los otros puntos del sector, que corresponde a flujos hipodérmicos o sub-superficiales y flujos superficiales de fuentes hídricas, de tramos cortos y posibles eventos de resurgencia a media ladera.</p> <p>La condición hidráulica de la ladera (dinámica subsuperficial) se corrobora en la tomografía geoelectrica del sector 1 UF9, donde se observa su localización respecto a la formación Rosablanca, los suelos residuales y los depósitos aluviales.</p> <p>En la parte inferior del macizo se localiza posiblemente un depósito de agua relacionado con la falla “La sorda-Portugal”, sin embargo, se considera que los flujos subsuperficiales que alimentan el afloramiento provienen de la parte alta de la ladera.</p> <p>Teniendo en cuenta la naturaleza del punto de afloramiento de origen sub-superficial y el medio por donde se desarrollan la mayoría de los flujos (aluvión y suelos residuales), se considera que las obras viales inevitablemente modificarán el régimen del flujo aguas arriba y por consiguiente puede repercutir 94,69 m aguas abajo, razón por la cual se considera de alta prioridad la implementación de</p> | <p>El punto se localiza a 94,69 m aguas abajo del corredor vial en pendiente media (cimas de Lomas y colinas), como medida de manejo ambiental se proyecta la instalación dentro de la estructura de la segunda calzada, de una base granular de alta permeabilidad que permitan el flujo del agua a nivel subsuperficial reitegrando las líneas de flujo al sistema acuífero, teniendo como referente la tasa de infiltración máxima esperada de acuerdo con el MHC (62,8 mm/mes).</p> <p>La profundidad y extensión del sistema de paso de flujos permeable bajo la segunda calzada debe garantizar que la cabeza de presión logre la condición de afloramiento en el punto 54 en iguales o mejores condiciones en términos de caudal y continuidad.</p> <p>De igual manera se propone como acciones de control en el sitio, la implementación de monitoreos fisicoquímicos de manera semestral monitoreos de caudales y niveles antes, durante y después en la etapa de construcción.</p> <p>No obstante, es importante considerar la necesidad de realizar las medidas de seguimiento y control ambiental cada 2 meses teniendo en cuenta el comportamiento climatológico de la zona y la alta condición de vulnerabilidad del sistema acuífero a la variación de los niveles pluviométricos.</p> |

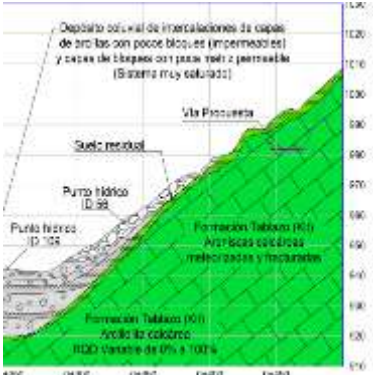
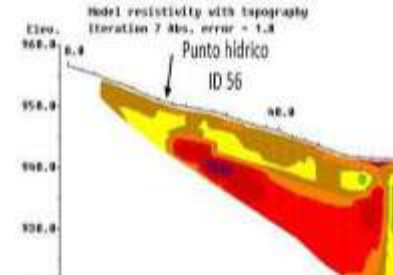
| ID | Localización Magna Sirgas origen Bogotá. | | Caudal (l/s) | Consideraciones generales | Medidas de manejo específicas. |
|---|---|---|---|---|---|
| 56<br>UF8 | 1086982.04 | 1283378.44 | 0,28 | <p>De acuerdo con los perfiles litoestratigráficos remitidos a esta Autoridad. corresponde a un punto de afloramiento de agua) sobre un coluvión de 5 m de profundidad, suelos residuales (Arcillas limosas) de 2 m de profundidad y a mayor profundidad la formación Tablazo con sus rocas sedimentarias (areniscas).</p> <p>Hidrogeoquímicamente el agua se encuentra clasificada como “Bicarbonatada cálcica y/o magnésica” donde predomina el ión de calcio, condición similar a los otros puntos del sector, que corresponde a flujos hipodérmicos o sub-superficiales, de tramos cortos y posibles eventos de resurgencia a media ladera.</p> <p>La condición hidráulica de la ladera (dinámica subsuperficial) se corrobora en la tomografía geoeléctrica del sector 2 UF8, donde se observa su localización respecto a la formación Tablazo y el coluvión.</p> <p>Teniendo en cuenta la naturaleza del punto de afloramiento de origen sub-superficial y el medio por donde se desarrollan la mayoría de los flujos (coluvión), se considera que las obras viales inevitablemente modificarán el régimen del flujo aguas arriba y por consiguiente puede repercutir 106,56 m aguas abajo, razón por la cual se considera de alta prioridad la implementación de medidas que</p> | <p>El punto se localiza a 106,56 m aguas abajo del corredor vial en pendiente ondulada-escarpada, como medida de manejo ambiental se proyecta la instalación dentro de la estructura de la segunda calzada, de un sistema de tuberías pasantes que permitan el flujo del agua a nivel superficial para posterior infiltración del agua a nivel del descole reitegrando las líneas de flujo al sistema acuífero. No obstante, de acuerdo con la naturaleza del afloramiento se considera necesario incluir de manera adicional la instalación dentro de la estructura de la segunda calzada, de una base granular de alta permeabilidad que permitan el flujo del agua a nivel subsuperficial reitegrando las líneas de flujo al sistema acuífero.</p> <p>La profundidad y extensión del sistema de paso de flujos permeable bajo la segunda calzada debe garantizar que la cabeza de presión logre la condición de afloramiento en el punto 56 en iguales o mejores condiciones en términos de caudal y continuidad.</p> <p>De igual manera se propone como acciones de control en el sitio. la implementación de monitoreos fisicoquímicos de manera semestral monitoreos de caudales y niveles antes, durante y después en la etapa de construcción.</p> <p>No obstante, es importante considerar la necesidad de realizar las medidas de seguimiento y control ambiental cada 2 meses teniendo en cuenta el comportamiento climatológico de la zona y la alta condición de vulnerabilidad del sistema acuífero a la variación de los niveles pluviométricos.</p> |

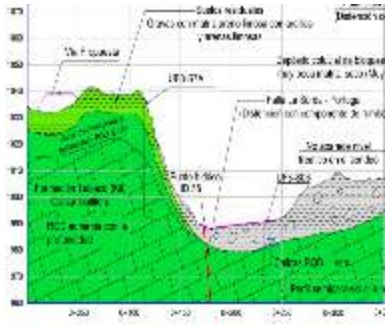
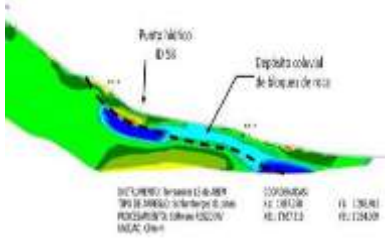
| ID | Localización Magna Sirgas origen Bogotá. | | Caudal (l/s) | Consideraciones generales | Medidas de manejo específicas. |
|---|---|---|---|---|---|
| 58<br>UF8 | 1087340.15 | 1284001.86 | 0,23 | <p>De acuerdo con los perfiles litoestratigráficos remitidos a esta Autoridad. corresponde a un punto de afloramiento de agua) sobre un coluvión de 7 m de profundidad, suelos residuales (Matriz areno limosas con arcillas) de 2 m de profundidad y a mayor profundidad la formación Tablazo con sus rocas sedimentarias.</p> <p>Adicionalmente el punto coincide con la brecha de la falla “La sorda-Portugal a con influencia sobre la dinámica en el coluvión.</p> <p>Hidrogeoquímicamente el agua se encuentra clasificada como “Bicarbonatada cálcica y/o magnésica” donde predomina el ión de calcio, condición similar a los otros puntos del sector, que corresponde a flujos hipodérmicos o sub-superficiales, de tramos cortos y posibles eventos de resurgencia a media ladera.</p> <p>La condición hidráulica de la ladera (dinámica subsuperficial) se corrobora en la tomografía geoelectrica del sector 3 UF8, donde se observa su localización respecto a la formación Tablazo, y los depósitos coluviales.</p> <p>En la parte inferior del macizo se localiza posiblemente un depósito de agua relacionado con la falla “La sorda-Portugal”, sin embargo, se considera que los flujos subsuperficiales que alimentan el afloramiento provienen de la parte alta de la ladera.</p> | A pesar de que aparentemente no se generarán impactos por efecto de la segunda calzada; es importante considerar la necesidad de realizar las medidas de seguimiento y control ambiental en calidad del agua, control piezométrico y medición del caudal cada 2 meses teniendo en cuenta el comportamiento climatológico de la zona y la alta condición de vulnerabilidad del sistema acuífero a la variación de los niveles pluviométricos. |

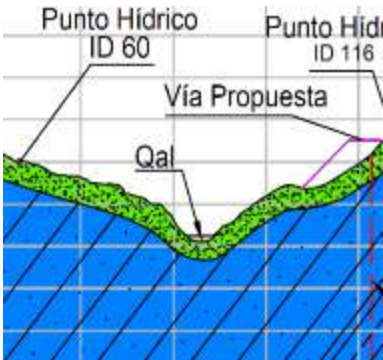
| ID | Localización Magna Sirgas origen Bogotá. | | Caudal (l/s) | Consideraciones generales | Medidas de manejo específicas. |
|---|---|---|---|---|---|
| 60<br>UF9 | 1090234.03 | 1280753.56 | 0,22 | <p>De acuerdo con los perfiles litoestratigráficos remitidos a esta Autoridad. corresponde a un punto de afloramiento de agua, sobre, suelos residuales (Limos y arenas limosas) de 5 m de profundidad y a mayor profundidad la formación Girón con sus rocas sedimentarias.</p> <p>Hidroggeoquímicamente el agua se encuentra clasificada como de tipo cloruradas, con flujos de agua lentos y mayor contenido de sólidos disueltos.</p> <p>Haciendo revisión del perfil topográfico, la intervención de la segunda calzada se localiza hacia la vertiente opuesta con respecto al punto de afloramiento 60, razón por la cual aparentemente las obras no generarán afectación en las líneas de flujo.</p> | A pesar de que aparentemente no se generarán impactos por efecto de la segunda calzada; es importante considerar la necesidad de realizar las medidas de seguimiento y control ambiental en calidad del agua, control piezométrico y medición del caudal cada 2 meses teniendo en cuenta el comportamiento climatológico de la zona y la alta condición de vulnerabilidad del sistema acuífero a la variación de los niveles pluviométricos. |

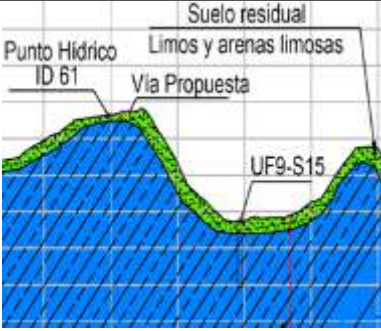
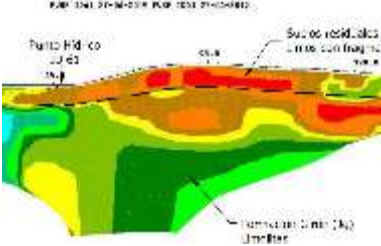
| ID | Localización Magna Sirgas origen Bogotá. | | Caudal (l/s) | Consideraciones generales | Medidas de manejo específicas. |
|---|---|---|---|---|---|
| | | | | <div></div> <p>La condición hidráulica de la ladera (dinámica subsuperficial) se corrobora en la tomografía geoelectrica del sector 3 UF9, donde se observa su localización respecto a la formación Girón y suelos residuales, adicionalmente se observa en las capas superiores una condición no saturada.</p> <div></div> <p>Teniendo en cuenta la naturaleza del punto de afloramiento de origen sub-superficial y el medio por donde se desarrollan la mayoría de los flujos (suelos residuales), se considera que las obras viales inevitablemente modificarán el régimen del flujo aguas arriba y por consiguiente puede repercutir 33,52 m aguas abajo, razón por la cual se considera de alta prioridad la implementación de medidas que garanticen la permeabilidad de la zona intervenida teniendo como referente la tasa de infiltración máxima esperada de acuerdo al MHC (62,8 mm/mes).</p> | <p>permeable bajo la segunda calzada debe garantizar que la cabeza de presión logre la condición de afloramiento en el punto 61 en iguales o mejores condiciones en términos de caudal y continuidad.</p> <p>De igual manera se propone como acciones de control en el sitio. la implementación de monitoreos fisicoquímicos de manera semestral monitoreos de caudales y niveles antes, durante y después en la etapa de construcción.</p> <p>No obstante, es importante considerar la necesidad de realizar las medidas de seguimiento y control ambiental cada 2 meses teniendo en cuenta el comportamiento climatológico de la zona y la alta condición de vulnerabilidad del sistema acuífero a la variación de los niveles pluviométricos.</p> |

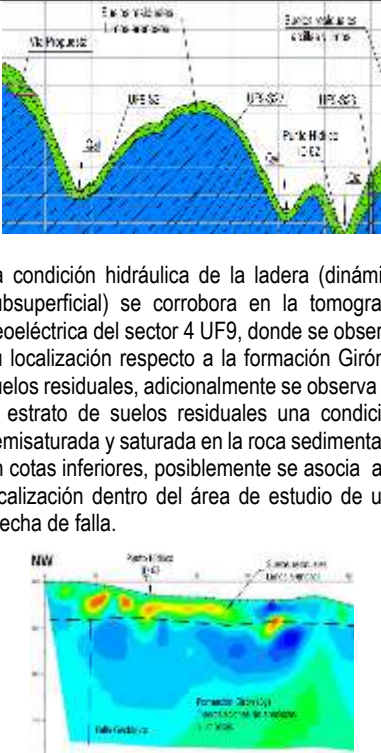
| ID | Localización Magna Sirgas origen Bogotá. | | Caudal (l/s) | Consideraciones generales | Medidas de manejo específicas. |
|---|---|---|---|---|---|
| | | | | <div></div> <p>La condición hidráulica de la ladera (dinámica subsuperficial) se corrobora en la tomografía geoelectrica del sector 4 UF9, donde se observa su localización respecto a la formación Girón y suelos residuales, adicionalmente se observa en el estrato de suelos residuales una condición semisaturada y saturada en la roca sedimentaria en cotas inferiores, posiblemente se asocia a la localización dentro del área de estudio de una brecha de falla.</p> <p>Haciendo revisión del perfil topográfico, la intervención de la segunda calzada se localiza hacia la vertiente opuesta con respecto al punto de afloramiento 62, razón por la cual aparentemente las obras no generarán afectación en las líneas de flujo.</p> | |

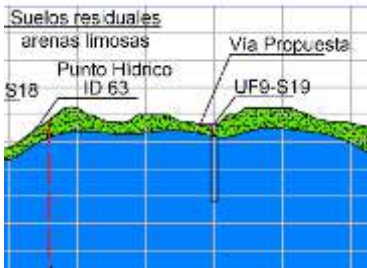
| ID | Localización Magna Sirgas origen Bogotá. | | Caudal (l/s) | Consideraciones generales | Medidas de manejo específicas. |
|---|---|---|---|---|---|
| 63<br>UF9 | 1091029.89 | 1279746.32 | 0,21 | <p>De acuerdo con los perfiles litoestratigráficos remitidos a esta Autoridad. corresponde a un punto de afloramiento de agua, sobre, suelos residuales (arenas limosas) de 5 m de profundidad y a mayor profundidad la formación Girón con sus rocas sedimentarias.</p> <p>Hidroggeoquímicamente el agua se encuentra clasificada como “Bicarbonatada cálcica y/o magnésica” donde predomina el ión de calcio, condición similar a los otros puntos del sector, que corresponde a flujos hipodérmicos o sub-superficiales, de tramos cortos y posibles eventos de resurgencia a media ladera.</p> <div></div> <p>La condición hidráulica de la ladera (dinámica subsuperficial) se corrobora en la tomografía geoelectrica del sector 4 UF9, donde se observa</p> | <p>El punto se localiza a 17,54 m aguas abajo del corredor vial en pendiente semiondulada, como medida de manejo ambiental se proyecta la instalación dentro de la estructura de la segunda calzada, de una base granular de alta permeabilidad que permitan el flujo del agua a nivel subsuperficial reitegrando las líneas de flujo al sistema acuífero, teniendo como referente la tasa de infiltración máxima esperada de acuerdo con el MHC (62,8 mm/mes).</p> <p>La profundidad y extensión del sistema de paso de flujos permeable bajo la segunda calzada debe garantizar que la cabeza de presión logre la condición de afloramiento en el punto 63 en iguales o mejores condiciones en términos de caudal y continuidad.</p> <p>De igual manera se propone como acciones de control en el sitio. la implementación de</p> |

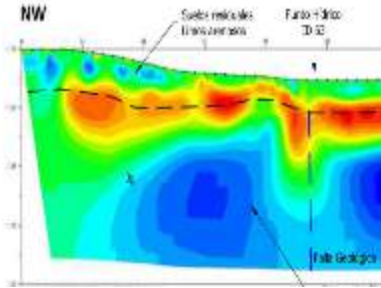
| ID | Localización Magna Sirgas origen Bogotá. | | Caudal (l/s) | Consideraciones generales | Medidas de manejo específicas. |
|---|---|---|---|---|---|
| | | | | <p>su localización respecto a la formación Girón y suelos residuales estos últimos aparentemente en condición semisaturada.</p> <p>Teniendo en cuenta la naturaleza del punto de afloramiento de origen sub-superficial y el medio por donde se desarrollan la mayoría de los flujos (suelos residuales), se considera que las obras viales inevitablemente modificarán el régimen del flujo aguas arriba y por consiguiente puede repercutir 17,54 m aguas abajo, razón por la cual se considera de alta prioridad la implementación de medidas que garanticen la permeabilidad de la zona intervenida teniendo como referente la tasa de infiltración máxima esperada de acuerdo al MHC (62,8 mm/mes).</p> | <p>monitoreos fisicoquímicos de manera semestral monitoreos de caudales y niveles antes, durante y después en la etapa de construcción.</p> <p>No obstante, es importante considerar la necesidad de realizar las medidas de seguimiento y control ambiental cada 2 meses teniendo en cuenta el comportamiento climatológico de la zona y la alta condición de vulnerabilidad del sistema acuífero a la variación de los niveles pluviométricos.</p> |

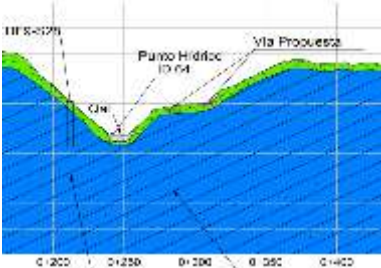
Tabla 68 Análisis punto 64

| ID | Localización Magna Sirgas origen Bogotá. | | Caudal (l/s) | Consideraciones generales | Medidas de manejo específicas. |
|---|---|---|---|---|---|
| 64 UF9 | 1091790.34 | 1279161.48 | 0,37 | <p>De acuerdo con los perfiles litoestratigráficos remitidos a esta Autoridad. corresponde a un punto de afloramiento de agua, sobre, suelos residuales (Arcillas limosas) de 3 m de profundidad y a mayor profundidad la formación Girón con sus rocas sedimentarias.</p> <p>Hidroggeoquímicamente el agua se encuentra clasificada como “Bicarbonatada cálcica y/o magnésica” donde predomina el ión de calcio, condición similar a los otros puntos del sector, que corresponde a flujos hipodérmicos o sub-superficiales, de tramos cortos y posibles eventos de resurgencia a media ladera.</p> <p>La condición hidráulica de la ladera (dinámica subsuperficial) se corrobora en la tomografía geoelectrica del sector 4 UF9, donde se observa su localización respecto a la formación Girón y suelos residuales estos últimos en condición no saturada.</p> | <p>A pesar de que aparentemente no se generarán impactos por efecto de la segunda calzada; es importante considerar la necesidad de realizar las medidas de seguimiento y control ambiental en calidad del agua, control piezométrico y medición del caudal cada 2 meses teniendo en cuenta el comportamiento climatológico de la zona y la alta condición de vulnerabilidad del sistema acuífero a la variación de los niveles pluviométricos.</p> |

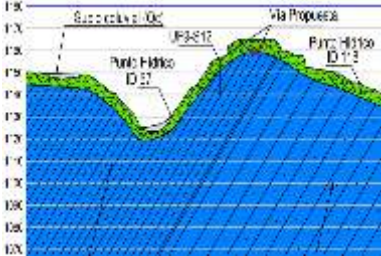
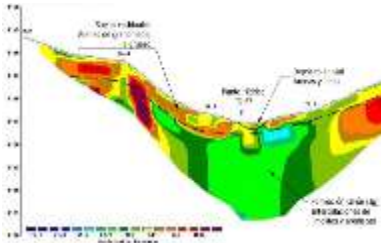
| ID | Localización Magna Sirgas origen Bogotá. | | Caudal (l/s) | Consideraciones generales | Medidas de manejo específicas. |
|---|---|---|---|---|---|
| 67<br>UF9 | 1090037.52 | 1280950.95 | 0,21 | <p>De acuerdo con los perfiles litoestratigráficos remitidos a esta Autoridad. corresponde a un punto de afloramiento de agua, sobre, suelos residuales (Arenas de grano medio a grueso) de 8 m de profundidad y a mayor profundidad la formación Girón con sus rocas sedimentarias.</p> <p>Hidrogeoquímicamente el agua se encuentra clasificada como “Sulfatada y/o clorurada cálcica y/o magnésica”, los cuales se asocian a procesos de descomposición de minerales ricos en sulfatos, lo que conlleva a considerar que tienen tiempos de circulación más extensos debido al espesor del medio por donde se desarrolla el flujo sub-superficial.</p> <p>La condición hidráulica de la ladera (dinámica subsuperficial) se corrobora en la tomografía geoelectrica del sector 4 UF9, donde se observa su localización respecto a la formación Girón y suelos residuales.</p> <p>Teniendo en cuenta la naturaleza del punto de afloramiento de origen sub-superficial y el medio por donde se desarrollan la mayoría de los flujos (suelos residuales), se considera que las obras viales inevitablemente modificarán el régimen del flujo aguas arriba y por consiguiente puede</p> | <p>El punto se localiza a 67,96 m aguas abajo del corredor vial en pendiente ondulada, como medida de manejo ambiental se proyecta la instalación dentro de la estructura de la segunda calzada, de una base granular de alta permeabilidad que permitan el flujo del agua a nivel subsuperficial reintegrando las líneas de flujo al sistema acuífero, teniendo como referente la tasa de infiltración máxima esperada de acuerdo al MHC (62,8 mm/mes).</p> <p>La profundidad y extensión del sistema de paso de flujos permeable bajo la segunda calzada debe garantizar que la cabeza de presión logre la condición de afloramiento en el punto 67 en iguales o mejores condiciones en términos de caudal y continuidad.</p> <p>De igual manera se propone como acciones de control en el sitio la implementación de monitoreos fisicoquímicos de manera semestral monitoreos de caudales y niveles antes, durante y después en la etapa de construcción.</p> <p>No obstante, es importante considerar la necesidad de realizar las medidas de seguimiento y control ambiental cada 2 meses teniendo en cuenta el comportamiento climatológico de la zona y la alta condición de vulnerabilidad del sistema acuífero a la variación de los niveles pluviométricos.</p> |

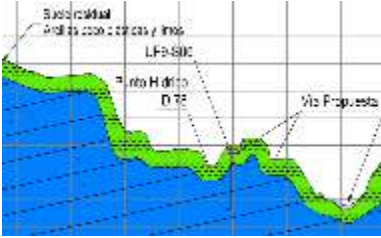
| ID | Localización Magna Sirgas origen Bogotá. | | Caudal (l/s) | Consideraciones generales | Medidas de manejo específicas. |
|---|---|---|---|---|---|
| | | | | <p>formación Girón con sus rocas sedimentarias.</p> <p>Hidrogeoquímicamente el agua se encuentra clasificada como “Bicarbonatada cálcica y/o magnésica” donde predomina el ión de calcio, condición similar a los otros puntos del sector, que corresponde a flujos hipodérmicos o sub-superficiales, de tramos cortos y posibles eventos de resurgencia a media ladera.</p> <p>La condición hidráulica de la ladera (dinámica subsuperficial) se corrobora en la tomografía geoelectrica del sector 2 UF9, donde se observa su localización respecto a la formación Girón y suelos residuales.</p> <p>Teniendo en cuenta la naturaleza del punto de afloramiento de origen sub-superficial y el medio por donde se desarrollan la mayoría de los flujos (suelos residuales), se considera que las obras viales inevitablemente modificarán el régimen del flujo aguas arriba y por consiguiente puede repercutir 24,48 m aguas abajo, razón por la cual se considera de alta prioridad la implementación de medidas que garanticen la permeabilidad de la zona intervenida teniendo como referente la tasa de infiltración máxima esperada de acuerdo al MHC (62,8 mm/mes).</p> | <p>instalación dentro de la estructura de la segunda calzada, de una base granular de alta permeabilidad que permitan el flujo del agua a nivel subsuperficial reitegrando las líneas de flujo al sistema acuífero, teniendo como referente la tasa de infiltración máxima esperada de acuerdo con el MHC (62,8 mm/mes).</p> <p>La profundidad y extensión del sistema de paso de flujos permeable bajo la segunda calzada debe garantizar que la cabeza de presión logre la condición de afloramiento en el punto 78 en iguales o mejores condiciones en términos de caudal y continuidad.</p> <p>De igual manera se propone como acciones de control en el sitio. la implementación de monitoreos fisicoquímicos de manera semestral monitoreos de caudales y niveles antes, durante y después en la etapa de construcción.</p> <p>No obstante, es importante considerar la necesidad de realizar las medidas de seguimiento y control ambiental cada 2 meses teniendo en cuenta el comportamiento climatológico de la zona y la alta condición de vulnerabilidad del sistema acuífero a la variación de los niveles pluviométricos.</p> |

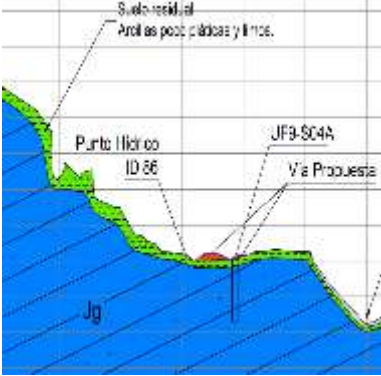
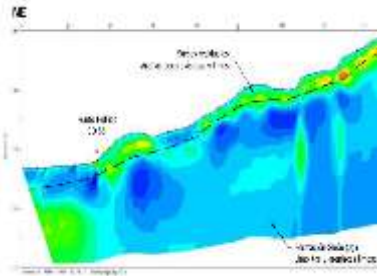
| ID | Localización Magna Sirgas origen Bogotá. | | Caudal (l/s) | Consideraciones generales | Medidas de manejo específicas. |
|---|---|---|---|---|---|
| | | | | <div></div> <p>La condición hidráulica de la ladera (dinámica subsuperficial) se corrobora en la tomografía geoelectrica del sector 2 UF9, donde se observa su localización respecto a la formación Girón y suelos residuales estos últimos en condición saturada.</p> <div></div> <p>Haciendo revisión del perfil topográfico, la intervención de la segunda calzada se localiza aguas abajo con respecto al punto de afloramiento 86, razón por la cual aparentemente las obras no generarán afectación en las líneas de flujo.</p> | |

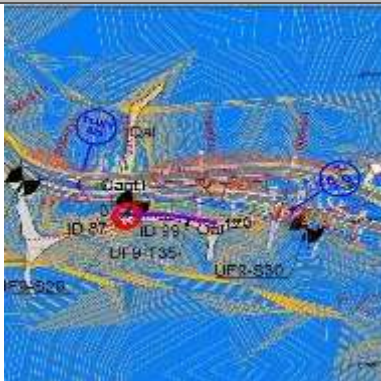
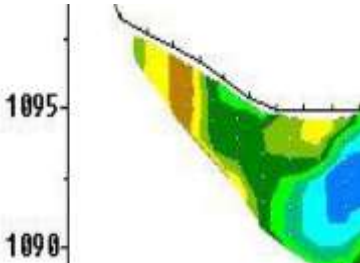
| ID | Localización Magna Sirgas origen Bogotá. | | Caudal (l/s) | Consideraciones generales | Medidas de manejo específicas. |
|---|---|---|---|---|---|
| | | | | <div></div> <p>La condición hidráulica de la ladera (dinámica subsuperficial) se corrobora en la tomografía geoelectrica del sector 4 UF9, donde se observa su localización respecto a la formación Girón y suelos residuales, estos últimos en condición no saturada.</p> <div></div> <p>De acuerdo con el estudio, la intervención de la segunda calzada en estructura de terraplén se localiza aguas abajo con respecto al punto de afloramiento 87, razón por la cual aparentemente las obras no generarán afectación en las líneas de flujo.</p> | |

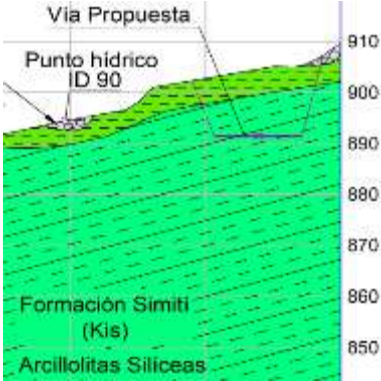
| ID | Localización Magna<br>Sirgas origen Bogotá. | | Caudal<br>(l/s) | Consideraciones generales | Medidas de manejo específicas. |
|---|---|---|---|---|---|
| | | | | <p>profundidad la formación Simiti con sus rocas sedimentarias.</p> <p>Hidroggeoquímicamente el agua se encuentra clasificada como “Bicarbonatada cálcica y/o magnésica” donde predomina el ión de calcio, condición similar a los otros puntos del sector, que corresponde a flujos hipodérmicos o sub-superficiales, de tramos cortos y posibles eventos de resurgencia a media ladera</p> <p>La condición hidráulica de la ladera (dinámica subsuperficial) se corrobora en la tomografía geoelectrica del sector 1 UF8, donde se observa su localización respecto a los suelos residuales y el contacto con la formación Simiti y una zona saturada a 12 m de profundidad.</p> <p>Teniendo en cuenta la naturaleza del punto de afloramiento de origen sub-superficial y el medio por donde se desarrollan la mayoría de los flujos (suelos residuales), se considera que las obras viales inevitablemente modificarán el régimen del flujo aguas arriba y por consiguiente puede repercutir 17,93 m aguas abajo, razón por la cual se considera de alta prioridad la implementación de medidas que garanticen la permeabilidad de la zona intervenida teniendo como referente la tasa de infiltración máxima esperada de acuerdo al MHC (62,8 mm/mes).</p> | <p>tuberías pasantes que permitan el flujo del agua a nivel superficial para posterior infiltración del agua a nivel del descole reitegrando las líneas de flujo al sistema acuífero. No obstante, de acuerdo a la naturaleza del afloramiento se considera necesario incluir de manera adicional la instalación dentro de la estructura de la segunda calzada, de una base granular de alta permeabilidad que permitan el flujo del agua a nivel subsuperficial reitegrando las líneas de flujo al sistema acuífero.</p> <p>La profundidad y extensión del sistema de paso de flujos permeable bajo la segunda calzada debe garantizar que la cabeza de presión logre la condición de afloramiento en el punto 90 en iguales o mejores condiciones en términos de caudal y continuidad.</p> <p>De igual manera se propone como acciones de control en el sitio. la implementación de monitoreos fisicoquímicos de manera semestral monitoreos de caudales y niveles antes, durante y después en la etapa de construcción.</p> <p>No obstante, es importante considerar la necesidad de realizar las medidas de seguimiento y control ambiental cada 2 meses teniendo en cuenta el comportamiento climatológico de la zona y la alta condición de vulnerabilidad del sistema acuífero a la variación de los niveles pluviométricos.</p> |

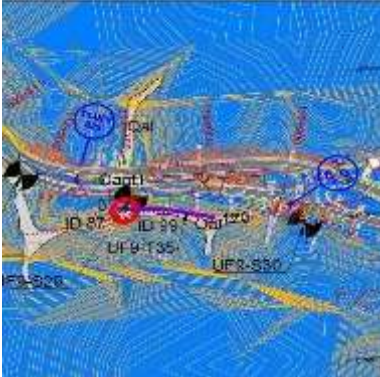
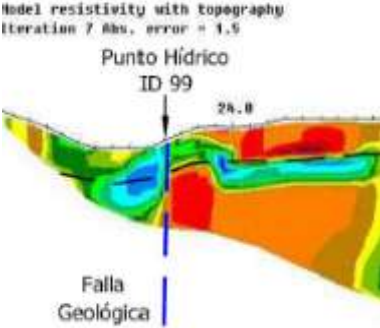
| ID | Localización Magna Sirgas origen Bogotá. | | Caudal (l/s) | Consideraciones generales | Medidas de manejo específicas. |
|---|---|---|---|---|---|
| | | | | <p>Hidroggeoquímicamente el agua se encuentra clasificada como “Bicarbonatada cálcica y/o magnésica” donde predomina el ión de calcio, condición similar a los otros puntos del sector, que corresponde a flujos hipodérmicos o sub-superficiales, de tramos cortos y posibles eventos de resurgencia a media ladera</p> <p>La condición hidráulica de la ladera (dinámica subsuperficial) se corrobora en la tomografía geoeléctrica del sector 4 UF9, donde se observa su localización respecto a la formación Girón y suelos residuales, estos últimos en condición saturada.</p> <p>De acuerdo al estudio, la intervención de la segunda calzada en estructura de terraplén se localiza aguas abajo con respecto al punto de afloramiento 99, razón por la cual aparentemente las obras no generarán afectación en las líneas de flujo.</p> | del caudal cada 2 meses teniendo en cuenta el comportamiento climatológico de la zona y la alta condición de vulnerabilidad del sistema acuífero a la variación de los niveles pluviométricos. |

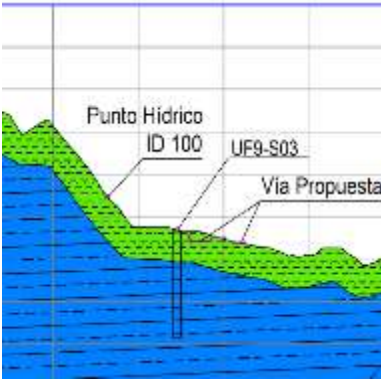
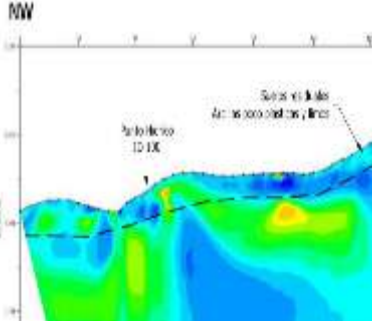
| ID | Localización Magna Sirgas origen Bogotá. | | Caudal (l/s) | Consideraciones generales | Medidas de manejo específicas. |
|---|---|---|---|---|---|
| | | | | <p>eventos de resurgencia a media ladera</p> <p>La condición hidráulica de la ladera (dinámica subsuperficial) se corrobora en la tomografía geoelectrica del sector 2 UF9, donde se observa su localización respecto a la formación Girón y suelos residuales, estos últimos en condición saturada.</p> <p>De acuerdo al estudio, la intervención de la segunda calzada en estructura de terraplén se localiza aguas abajo con respecto al punto de afloramiento 100, razón por la cual aparentemente las obras no generarán afectación en las líneas de flujo.</p> | los niveles pluviométricos. |

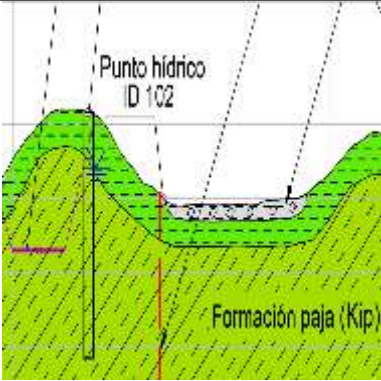
| ID | Localización Magna Sirgas origen Bogotá. | | Caudal (l/s) | Consideraciones generales | Medidas de manejo específicas. |
|---|---|---|---|---|---|
| | | | | <div></div> <p>La condición hidráulica de la ladera (dinámica subsuperficial) se corrobora en la tomografía geoeléctrica del sector 4 UF8, donde se observa su localización respecto a los suelos residuales y la formación Paja, estos últimos en condición saturada; es de precisar que la localización de la brecha de falla “Buenos Aires -Charco-Largo” inciden en la condición de saturación de la roca sedimentaria, con respecto al afloramiento se considera que este es alimentado por los flujos subsuperficiales hacia la zona donde se proyecta la segunda calzada.</p> <div></div> <p>Teniendo en cuenta la naturaleza del punto de afloramiento de origen sub-superficial y el medio por donde se desarrollan la mayoría de los flujos (suelos residuales), se considera que las obras viales inevitablemente modificarán el régimen del flujo aguas arriba y por consiguiente puede repercutir 60,78 m aguas abajo, razón por la cual se considera de alta prioridad la implementación de medidas que garanticen la permeabilidad de la zona intervenida teniendo como referente la tasa de infiltración máxima esperada de acuerdo al MHC (62,8 mm/mes).</p> | <p>que permitan el flujo del agua a nivel subsuperficial reitegrando las líneas de flujo al sistema acuífero.</p> <p>La profundidad y extensión del sistema de paso de flujos permeable bajo la segunda calzada debe garantizar que la cabeza de presión logre la condición de afloramiento en el punto 102 en iguales o mejores condiciones en términos de caudal y continuidad.</p> <p>De igual manera se propone como acciones de control en el sitio. la implementación de monitoreos fisicoquímicos de manera semestral monitoreos de caudales y niveles antes, durante y después en la etapa de construcción.</p> <p>No obstante, es importante considerar la necesidad de realizar las medidas de seguimiento y control ambiental cada 2 meses teniendo en cuenta el comportamiento climatológico de la zona y la alta condición de vulnerabilidad del sistema acuífero a la variación de los niveles pluviométricos.</p> |

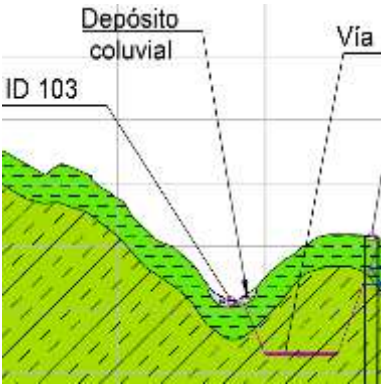
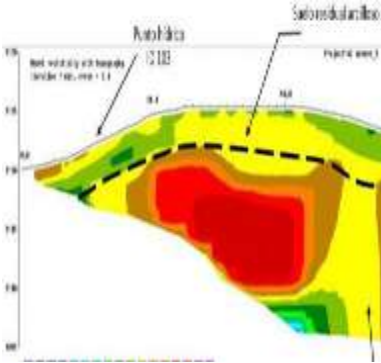
| ID | Localización Magna Sirgas origen Bogotá. | | Caudal (l/s) | Consideraciones generales | Medidas de manejo específicas. |
|---|---|---|---|---|---|
| | | | | <div><p>4-UF8</p><p>La condición hidráulica de la ladera (dinámica subsuperficial) se corrobora en la tomografía geoelectrica del sector 4 UF8, donde se observa su localización respecto al coluvión, los suelos residuales y la formación Paja, estos últimos en condición no saturada, con respecto al afloramiento se considera que este es alimentado por los flujos subsuperficiales hacia la zona donde se proyecta la segunda calzada.</p><p>Teniendo en cuenta la naturaleza del punto de afloramiento de origen sub-superficial y el medio por donde se desarrollan la mayoría de los flujos (suelos residuales), se considera que las obras viales inevitablemente modificarán el régimen del flujo aguas arriba y por consiguiente puede repercutir 10,65 m aguas abajo, razón por la cual se considera de alta prioridad la implementación de medidas que garanticen la permeabilidad de la zona intervenida teniendo como referente la tasa de infiltración máxima esperada de acuerdo al MHC (62,8 mm/mes).</p></div> | <p>manera adicional la instalación dentro de la estructura de la segunda calzada, de una base granular de alta permeabilidad que permitan el flujo del agua a nivel subsuperficial reitegrando las líneas de flujo al sistema acuífero.</p> <p>La profundidad y extensión del sistema de paso de flujos permeable bajo la segunda calzada debe garantizar que la cabeza de presión logre la condición de afloramiento en el punto 103 en iguales o mejores condiciones en términos de caudal y continuidad.</p> <p>De igual manera se propone como acciones de control en el sitio. la implementación de monitoreos fisicoquímicos de manera semestral monitoreos de caudales y niveles antes, durante y después en la etapa de construcción.</p> <p>No obstante, es importante considerar la necesidad de realizar las medidas de seguimiento y control ambiental cada 2 meses teniendo en cuenta el comportamiento climatológico de la zona y la alta condición de vulnerabilidad del sistema acuífero a la variación de los niveles pluviométricos.</p> |

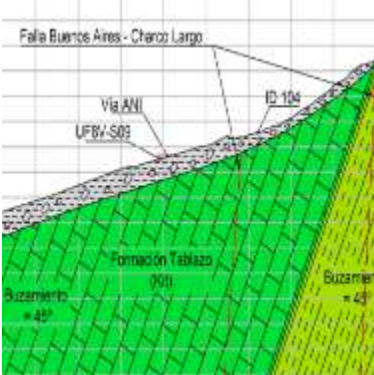
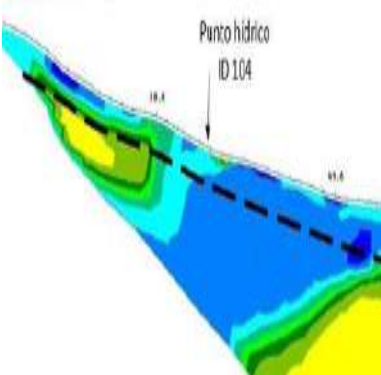
| ID | Localización Magna Sirgas origen Bogotá. | | Caudal (l/s) | Consideraciones generales | Medidas de manejo específicas. |
|---|---|---|---|---|---|
| | | | | <p>clasificada como “Bicarbonatada cálcica y/o magnésica” donde predomina el ión de calcio, condición similar a los otros puntos del sector, que corresponde a flujos hipodérmicos o sub-superficiales, de tramos cortos y posibles eventos de resurgencia a media ladera.</p> <p>La condición hidráulica de la ladera (dinámica subsuperficial) se corrobora en la tomografía geoeléctrica del sector 3 UF8, donde se observa su localización respecto a la formación Tablazo y depósito coluvial, este último en condición saturada.</p> <p>Haciendo revisión del perfil topográfico, la intervención de la segunda calzada se localiza hacia la vertiente opuesta con respecto al punto de afloramiento 104, razón por la cual aparentemente las obras no generarán afectación en las líneas de flujo.</p> | <p>del caudal cada 2 meses teniendo en cuenta el comportamiento climatológico de la zona y la alta condición de vulnerabilidad del sistema acuífero a la variación de los niveles pluviométricos.</p> |

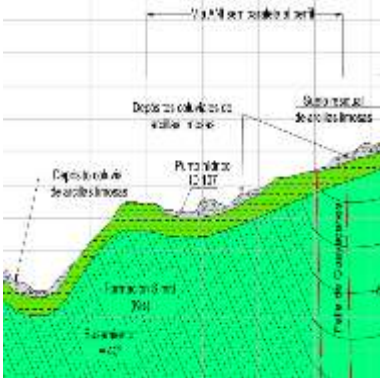
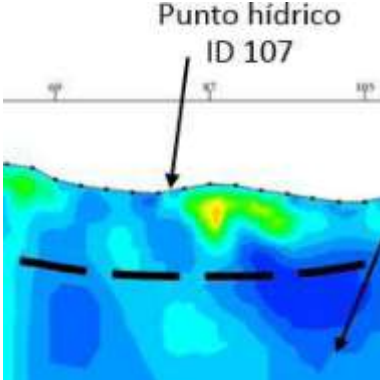
| ID | Localización Magna Sirgas origen Bogotá. | | Caudal (l/s) | Consideraciones generales | Medidas de manejo específicas. |
|---|---|---|---|---|---|
| | | | | <p>puntos del sector, que corresponde a flujos hipodérmicos o sub-superficiales, de tramos cortos y posibles eventos de resurgencia a media ladera</p> <p>La condición hidráulica de la ladera (dinámica subsuperficial) se corrobora en la tomografía geoelectrica del sector 1 UF8, donde se observa su localización respecto a la formación Simití, los suelos residuales y el depósito coluvial, este último en condición saturada.</p> <p>Teniendo en cuenta la naturaleza del punto de afloramiento de origen sub-superficial y el medio por donde se desarrollan la mayoría de los flujos (coluviones y suelos residuales), se considera que las obras viales inevitablemente modificarán el régimen del flujo aguas arriba y por consiguiente puede repercutir 92,15 m aguas abajo, razón por la cual se considera de alta prioridad la implementación de medidas que garanticen la permeabilidad de la zona intervenida teniendo como referente la tasa de infiltración máxima esperada de acuerdo al MHC (62,8 mm/mes).</p> | <p>La profundidad y extensión del sistema de paso de flujos permeable bajo la segunda calzada debe garantizar que la cabeza de presión logre la condición de afloramiento en el punto 107 en iguales o mejores condiciones en términos de caudal y continuidad.</p> <p>De igual manera se propone como acciones de control en el sitio. la implementación de monitoreos fisicoquímicos de manera semestral monitoreos de caudales y niveles antes, durante y después en la etapa de construcción.</p> <p>No obstante, es importante considerar la necesidad de realizar las medidas de seguimiento y control ambiental cada 2 meses teniendo en cuenta el comportamiento climatológico de la zona y la alta condición de vulnerabilidad del sistema acuífero a la variación de los niveles pluviométricos.</p> |

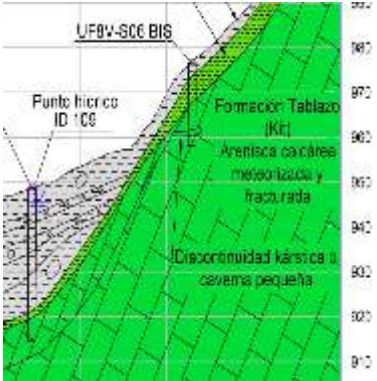
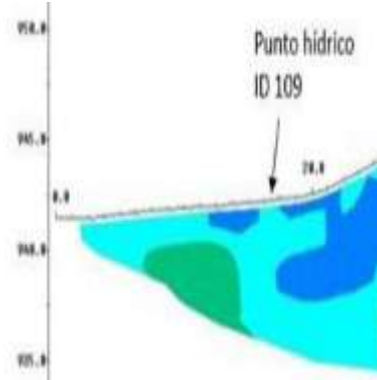
| ID | Localización Magna Sirgas origen Bogotá. | | Caudal (l/s) | Consideraciones generales | Medidas de manejo específicas. |
|---|---|---|---|---|---|
| | | | | <p>rocas sedimentarias.</p> <p>Hidrogeoquímicamente el agua se encuentra clasificada como “Bicarbonatada cálcica y/o magnésica” donde predomina el ión de calcio, condición similar a los otros puntos del sector, que corresponde a flujos hipodérmicos o sub-superficiales, de tramos cortos y posibles eventos de resurgencia a media ladera</p> <p>La condición hidráulica de la ladera (dinámica subsuperficial) se corrobora en la tomografía geoelectrica del sector 2 UF8, donde se observa su localización respecto a la formación Tablazo y depósito coluvial, este último en condición saturada.</p> <p>Teniendo en cuenta la naturaleza del punto de afloramiento de origen sub-superficial y el medio por donde se desarrollan la mayoría de los flujos (coluviones y suelos residuales), se considera que las obras viales inevitablemente modificarán el régimen del flujo aguas arriba y por consiguiente puede repercutir 88,5 m aguas abajo, razón por la cual se considera de alta prioridad la implementación de medidas que garanticen la permeabilidad de la zona intervenida teniendo como referente la tasa de infiltración máxima esperada de acuerdo al MHC (62,8 mm/mes).</p> | <p>de tuberías pasantes que permitan el flujo del agua a nivel superficial para posterior infiltración del agua a nivel del descole reitegrando las líneas de flujo al sistema acuífero. No obstante, de acuerdo a la naturaleza del afloramiento se considera necesario incluir de manera adicional la instalación dentro de la estructura de la segunda calzada, de una base granular de alta permeabilidad que permitan el flujo del agua a nivel subsuperficial reitegrando las líneas de flujo al sistema acuífero.</p> <p>La profundidad y extensión del sistema de paso de flujos permeable bajo la segunda calzada debe garantizar que la cabeza de presión logre la condición de afloramiento en el punto 109 en iguales o mejores condiciones en términos de caudal y continuidad.</p> <p>De igual manera se propone como acciones de control en el sitio. la implementación de monitoreos fisicoquímicos de manera semestral monitoreos de caudales y niveles antes, durante y después en la etapa de construcción.</p> <p>No obstante, es importante considerar la necesidad de realizar las medidas de seguimiento y control ambiental cada 2 meses teniendo en cuenta el comportamiento climatológico de la zona y la alta condición de vulnerabilidad del sistema acuífero a la variación de los niveles pluviométricos.</p> |

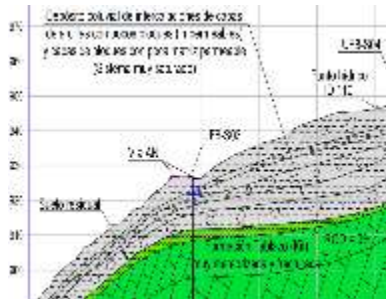
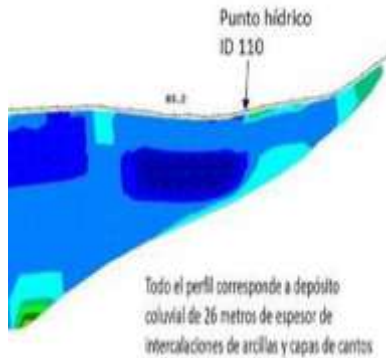
| ID | Localización Magna<br>Sirgas origen Bogotá. | | Caudal<br>(l/s) | Consideraciones generales | Medidas de manejo específicas. |
|---|---|---|---|---|---|
| UF8 | | | | <p>litoestratigráficos remitidos a esta Autoridad. corresponde a un punto de afloramiento de agua, sobre un depósito coluvial de 24 m de profundidad y a mayor profundidad la formación Tablazo con sus rocas sedimentarias.</p> <p>Hidroggeoquímicamente el agua se encuentra clasificada como “Bicarbonatada cálcica y/o magnésica” donde predomina el ión de calcio, condición similar a los otros puntos del sector, que corresponde a flujos hipodérmicos o sub-superficiales, de tramos cortos y posibles eventos de resurgencia a media ladera</p> <p>La condición hidráulica de la ladera (dinámica subsuperficial) se corrobora en la tomografía geoeléctrica del sector 2 UF8, donde se observa su localización respecto a la formación Tablazo y depósito coluvial, este último en condición saturada.</p> <p>Teniendo en cuenta la naturaleza del punto de afloramiento de origen sub-superficial y el medio por donde se desarrollan la mayoría de los flujos (coluviones), se considera que las obras viales inevitablemente modificarán el régimen del flujo aguas arriba y por consiguiente puede repercutir 101,13 m aguas abajo, razón por la cual se considera de alta prioridad la implementación de medidas que garanticen la permeabilidad de la zona intervenida teniendo como referente la tasa de infiltración máxima esperada de acuerdo al MHC (62,8 mm/mes).</p> | <p>aguas abajo del corredor vial en pendiente ondulada-escarpada, como medida de manejo ambiental se proyecta la instalación dentro de la estructura de la segunda calzada, de un sistema de tuberías pasantes que permitan el flujo del agua a nivel superficial para posterior infiltración del agua a nivel del descole reitegrando las líneas de flujo al sistema acuífero. No obstante, de acuerdo a la naturaleza del afloramiento se considera necesario incluir de manera adicional la instalación dentro de la estructura de la segunda calzada, de una base granular de alta permeabilidad que permitan el flujo del agua a nivel subsuperficial reitegrando las líneas de flujo al sistema acuífero.</p> <p>La profundidad y extensión del sistema de paso de flujos permeable bajo la segunda calzada debe garantizar que la cabeza de presión logre la condición de afloramiento en el punto 110 en iguales o mejores condiciones en términos de caudal y continuidad.</p> <p>De igual manera se propone como acciones de control en el sitio. la implementación de monitoreos fisicoquímicos de manera semestral monitoreos de caudales y niveles antes, durante y después en la etapa de construcción.</p> <p>No obstante, es importante considerar la necesidad de realizar las medidas de seguimiento y control ambiental cada 2 meses teniendo en cuenta el comportamiento climatológico de la zona y la alta condición de vulnerabilidad del sistema acuífero a la variación de los niveles pluviométricos.</p> |
