## AUTORIDAD NACIONAL DE LICENCIAS AMBIENTALES - ANLA -

### RESOLUCIÓN N° 02594 ( 31 de diciembre de 2019 )

**“Por la cual se modifica la Licencia Ambiental otorgada mediante la Resolución 763 del 30 de junio de 2017”**

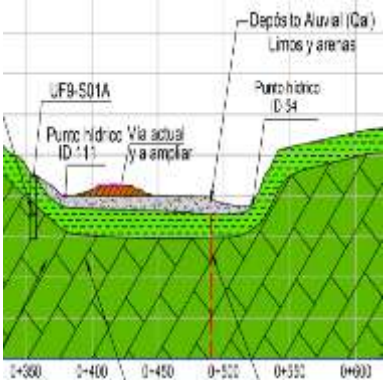
Tabla 84 Análisis punto 111

| ID | Localización Magna Sirgas origen Bogotá. | | Caudal (l/s) | Consideraciones generales | Medidas de manejo específicas. |
|---|---|---|---|---|---|
| 111<br>UF9 | 1088046.36 | 1282973.60 | S,I | <p>De acuerdo con los perfiles litoestratigráficos remitidos a esta Autoridad. corresponde a un punto de afloramiento de agua, sobre un depósito Aluvial de 5 m de profundidad y a mayor profundidad la formación Rosablanca con sus rocas sedimentarias.</p> <p>Hidroggeoquímicamente el agua se encuentra clasificada como “Bicarbonatada cálcica y/o magnésica” donde predomina el ión de calcio, condición similar a los otros puntos del sector, que corresponde a flujos hipodérmicos o sub-superficiales, de tramos cortos y posibles eventos de resurgencia a media ladera</p> <p>Teniendo en cuenta la naturaleza del punto de afloramiento de origen sub-superficial y el medio por donde se desarrollan la mayoría de los flujos (suelos residuales), se considera que las obras viales inevitablemente modificarán el régimen del flujo aguas arriba y por consiguiente puede repercutir 32,12 m aguas abajo, razón por la cual se considera de alta prioridad la implementación de medidas que garanticen la permeabilidad de la zona intervenida teniendo como referente la tasa de infiltración máxima esperada de acuerdo al MHC (62,8 mm/mes).</p> | <p>El punto se localiza a 32,12 m aguas abajo del corredor vial en pendiente ondulada, como medida de manejo ambiental se proyecta la instalación dentro de la estructura de la segunda calzada, de una base granular de alta permeabilidad que permitan el flujo del agua a nivel subsuperficial reintegrandolo las líneas de flujo al sistema acuífero, teniendo como referente la tasa de infiltración máxima esperada de acuerdo al MHC (62,8 mm/mes).</p> <p>La profundidad y extensión del sistema de paso de flujos permeable bajo la segunda calzada debe garantizar que la cabeza de presión logre la condición de afloramiento en el punto 111 en iguales o mejores condiciones en términos de caudal y continuidad.</p> <p>De igual manera se propone como acciones de control en el sitio. la implementación de monitoreos fisicoquímicos de manera semestral monitoreos de caudales y niveles antes, durante y después en la etapa de construcción.</p> <p>No obstante, es importante considerar la necesidad de realizar las medidas de seguimiento y control ambiental cada 2 meses teniendo en cuenta el comportamiento climatológico de la zona y la alta condición de vulnerabilidad del sistema acuífero a la variación de los niveles pluviométricos.</p> |

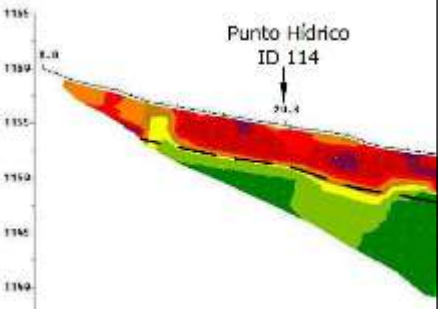
| ID | Localización Magna Sirgas origen Bogotá. | | Caudal (l/s) | Consideraciones generales | Medidas de manejo específicas. |
|---|---|---|---|---|---|
| 114 UF9 | 1089827.80 | 1280691.49 | 0,42 | <p>De acuerdo con los perfiles litoestratigráficos remitidos a esta Autoridad. corresponde a un punto de afloramiento de agua, sobre suelos residuales (arenas y limos) de 5 m de profundidad y a mayor profundidad la formación Girón con sus rocas sedimentarias.</p> <p>Hidrogeoquímicamente el agua se encuentra clasificada como “Sulfatada y/o clorurada cálcica y/o magnésica”, los cuales se asocian a procesos de descomposición de minerales ricos en sulfatos, lo que conlleva a considerar que tienen tiempos de circulación más extensos debido al espesor del medio por donde se desarrolla el flujo sub-superficial.</p> <p>La condición hidráulica de la ladera (dinámica subsuperficial) se corrobora en la tomografía geoelectrica del sector 3 UF9, donde se observa su localización respecto a la formación Girón y suelos residuales, estos últimos en condición no saturada.</p> <p>Teniendo en cuenta la naturaleza del punto de afloramiento de origen sub-superficial y el medio por donde se desarrollan la mayoría de los flujos (suelos residuales), se considera que las obras viales inevitablemente modificarán el régimen del flujo aguas arriba y por consiguiente puede repercutir 56,39 m aguas abajo, razón por la cual se considera de alta prioridad la implementación de medidas que garanticen la permeabilidad de la zona intervenida teniendo como referente la tasa de infiltración máxima esperada de acuerdo al MHC (62,8 mm/mes).</p> | <p>El punto se localiza a 56,39 m aguas abajo del corredor vial en pendiente ondulada, como medida de manejo ambiental se proyecta la instalación dentro de la estructura de la segunda calzada, de una base granular de alta permeabilidad que permitan el flujo del agua a nivel subsuperficial reitegrando las líneas de flujo al sistema acuífero, teniendo como referente la tasa de infiltración máxima esperada de acuerdo al MHC (62,8 mm/mes).</p> <p>La profundidad y extensión del sistema de paso de flujos permeable bajo la segunda calzada debe garantizar que la cabeza de presión logre la condición de afloramiento en el punto 114 en iguales o mejores condiciones en términos de caudal y continuidad.</p> <p>De igual manera se propone como acciones de control en el sitio. la implementación de monitoreos fisicoquímicos de manera semestral monitoreos de caudales y niveles antes, durante y después en la etapa de construcción.</p> <p>No obstante, es importante considerar la necesidad de realizar las medidas de seguimiento y control ambiental cada 2 meses teniendo en cuenta el comportamiento climatológico de la zona y la alta condición de vulnerabilidad del sistema acuífero a la variación de los niveles pluviométricos.</p> |

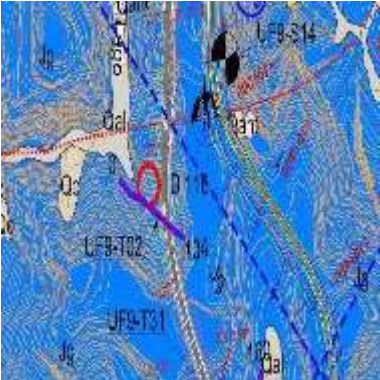
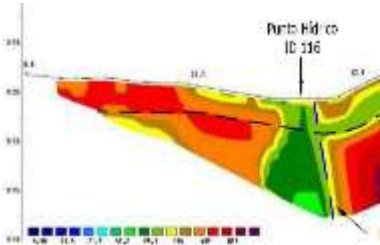
| ID | Localización Magna Sirgas origen Bogotá. | | Caudal (l/s) | Consideraciones generales | Medidas de manejo específicas. |
|---|---|---|---|---|---|
| | | | | <p>Hidrogeoquímicamente el agua se encuentra clasificada como “Bicarbonatada cálcica y/o magnésica” donde predomina el ión de calcio, condición similar a los otros puntos del sector, que corresponde a flujos hipodérmicos o sub-superficiales, de tramos cortos y posibles eventos de resurgencia a media ladera</p> <p>La condición hidráulica de la ladera (dinámica subsuperficial) se corrobora en la tomografía geoelectrica del sector 3 UF9, donde se observa su localización respecto a la formación Girón y suelos residuales, estos últimos en condición no saturada.</p> <p>Teniendo en cuenta la naturaleza del punto de afloramiento de origen sub-superficial y el medio por donde se desarrollan la mayoría de los flujos (suelos residuales), se considera que las obras viales inevitablemente modificarán el régimen del flujo aguas arriba y por consiguiente puede repercutir 24,83 m aguas abajo, razón por la cual se considera de alta prioridad la implementación de medidas que garanticen la permeabilidad de la zona intervenida teniendo como referente la tasa de infiltración máxima esperada de acuerdo al MHC (62,8 mm/mes).</p> | <p>del agua a nivel subsuperficial reitegrando las líneas de flujo al sistema acuífero, teniendo como referente la tasa de infiltración máxima esperada de acuerdo con el MHC (62,8 mm/mes).</p> <p>La profundidad y extensión del sistema de paso de flujos permeable bajo la segunda calzada debe garantizar que la cabeza de presión logre la condición de afloramiento en el punto 116 en iguales o mejores condiciones en términos de caudal y continuidad.</p> <p>De igual manera se propone como acciones de control en el sitio. la implementación de monitoreos fisicoquímicos de manera semestral monitoreos de caudales y niveles antes, durante y después en la etapa de construcción.</p> <p>No obstante, es importante considerar la necesidad de realizar las medidas de seguimiento y control ambiental cada 2 meses teniendo en cuenta el comportamiento climatológico de la zona y la alta condición de vulnerabilidad del sistema acuífero a la variación de los niveles pluviométricos.</p> |

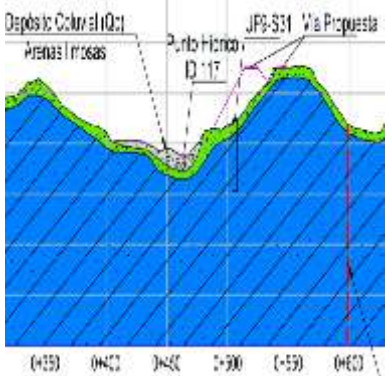
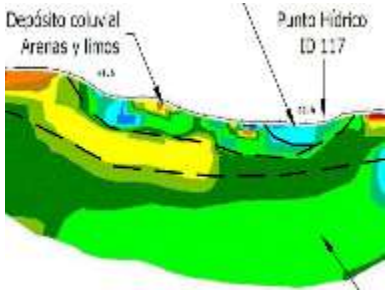
| ID | Localización Magna Sirgas origen Bogotá. | | Caudal (l/s) | Consideraciones generales | Medidas de manejo específicas. |
|---|---|---|---|---|---|
| | | | | <p>rocas sedimentarias.</p> <p>Hidroggeoquímicamente el agua se encuentra clasificada como “Bicarbonatada cálcica y/o magnésica” donde predomina el ión de calcio, condición similar a los otros puntos del sector, que corresponde a flujos hipodérmicos o sub-superficiales, de tramos cortos y posibles eventos de resurgencia a media ladera</p> <p>La condición hidráulica de la ladera (dinámica subsuperficial) se corrobora en la tomografía geoelectrica del sector 5 UF9, donde se observa su localización respecto a la formación Girón, suelos residuales y coluviones estos últimos en condición saturada.</p> <p>Haciendo revisión del perfil topográfico, la intervención de la segunda calzada se localiza hacia la vertiente opuesta con respecto al punto de afloramiento 117, razón por la cual aparentemente las obras no generarán afectación en las líneas de flujo.</p> | cada 2 meses teniendo en cuenta el comportamiento climatológico de la zona y la alta condición de vulnerabilidad del sistema acuifero a la variación de los niveles pluviométricos. |

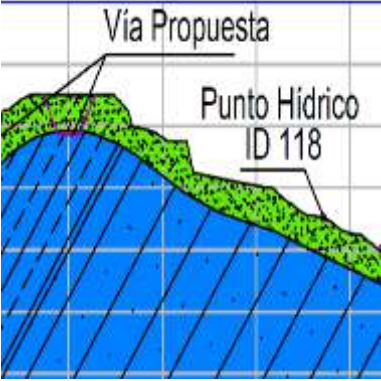
| ID | Localización Magna<br>Sirgas origen Bogotá. | | Caudal<br>(l/s) | Consideraciones generales | Medidas de manejo específicas. |
|---|---|---|---|---|---|
| | | | | <p>ión de calcio, condición similar a los otros puntos del sector, que corresponde a flujos hipodérmicos o sub-superficiales, de tramos cortos y posibles eventos de resurgencia a media ladera</p> <p>Teniendo en cuenta la naturaleza del punto de afloramiento de origen sub-superficial y el medio por donde se desarrollan la mayoría de los flujos (suelos residuales), se considera que las obras viales inevitablemente modificarán el régimen del flujo aguas arriba y por consiguiente puede repercutir 74,43 m aguas abajo, razón por la cual se considera de alta prioridad la implementación de medidas que garanticen la permeabilidad de la zona intervenida teniendo como referente la tasa de infiltración máxima esperada de acuerdo al MHC (62,8 mm/mes).</p> | <p>máxima esperada de acuerdo al MHC (62,8 mm/mes).</p> <p>La profundidad y extensión del sistema de paso de flujos permeable bajo la segunda calzada debe garantizar que la cabeza de presión logre la condición de afloramiento en el punto 118 en iguales o mejores condiciones en términos de caudal y continuidad.</p> <p>De igual manera se requiere la implementación de medidas de control en el sitio. la implementación de monitoreos fisicoquímicos de manera semestral monitoreos de caudales y niveles antes, durante y después en la etapa de construcción.</p> <p>Adicionalmente, es importante considerar la necesidad de realizar las medidas de seguimiento y control ambiental cada 2 meses teniendo en cuenta el comportamiento climatológico de la zona y la alta condición de vulnerabilidad del sistema acuífero a la variación de los niveles pluviométricos.</p> |

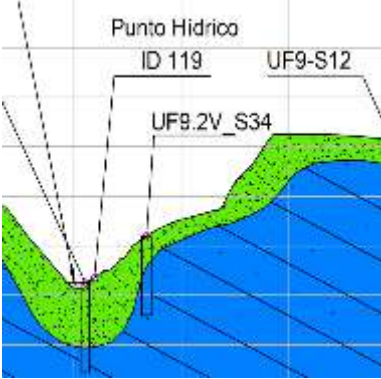
| ID | Localización Magna Sirgas origen Bogotá. | | Caudal (l/s) | Consideraciones generales | Medidas de manejo específicas. |
|---|---|---|---|---|---|
| | | | | <div></div> <p>Teniendo en cuenta la naturaleza del punto de afloramiento de origen sub-superficial y el medio por donde se desarrollan la mayoría de los flujos (suelos residuales), se considera que las obras viales inevitablemente modificarán el régimen del flujo aguas arriba y por consiguiente puede repercutir 124,69 m aguas abajo, razón por la cual se considera de alta prioridad la implementación de medidas que garanticen la permeabilidad de la zona intervenida teniendo como referente la tasa de infiltración máxima esperada de acuerdo al MHC (62,8 mm/mes).</p> | <p>antes, durante y después en la etapa de construcción.</p> <p>No obstante, es importante considerar la necesidad de realizar las medidas de seguimiento y control ambiental cada 2 meses teniendo en cuenta el comportamiento climatológico de la zona y la alta condición de vulnerabilidad del sistema acuifero a la variación de los niveles pluviométricos.</p> |

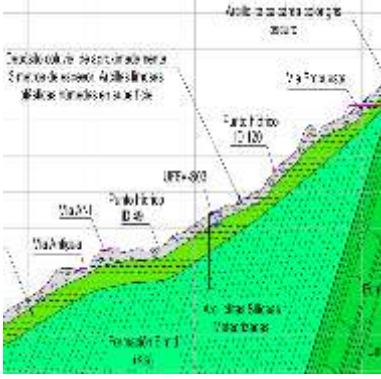
| ID | Localización Magna Sirgas origen Bogotá. | | Caudal (l/s) | Consideraciones generales | Medidas de manejo específicas. |
|---|---|---|---|---|---|
| 120<br>UF8 | 1086445.27 | 1282733.54 | 2 | <p>De acuerdo con los perfiles litoestratigráficos remitidos a esta Autoridad. corresponde a un punto de afloramiento de agua, sobre coluviones (3m), depósitos de suelos residuales (Arenas limosas) de 4 m de profundidad y a mayor profundidad la formación Simití con sus rocas sedimentarias.</p> <p>Hidroggeoquímicamente el agua se encuentra clasificada como “Bicarbonatada cálcica y/o magnésica” donde predomina el ión de calcio, condición similar a los otros puntos del sector, que corresponde a flujos hipodérmicos o sub-superficiales, de tramos cortos y posibles eventos de resurgencia a media ladera.</p> <div></div> <p>La condición hidráulica de la ladera</p> | <p>El punto se localiza a 40,71 m aguas abajo del corredor vial en pendiente ondulada, como medida de manejo ambiental se proyecta la instalación dentro de la estructura de la segunda calzada, de una base granular de alta permeabilidad que permitan el flujo del agua a nivel subsuperficial reintegrando las líneas de flujo al sistema acuifero, teniendo como referente la tasa de infiltración máxima esperada de acuerdo con el MHC (62,8 mm/mes).</p> <p>La profundidad y extensión del sistema de paso de flujos permeable bajo la segunda calzada debe garantizar que la cabeza de presión logre la condición de afloramiento en el punto 120 en iguales o mejores condiciones en términos de caudal y continuidad.</p> <p>De igual manera se propone como acciones de control en el sitio. la implementación de monitoreos fisicoquímicos de manera semestral monitoreos de caudales y niveles antes, durante y después en la etapa de construcción.</p> <p>No obstante, es importante considerar la necesidad de realizar las medidas de seguimiento y control ambiental</p> |

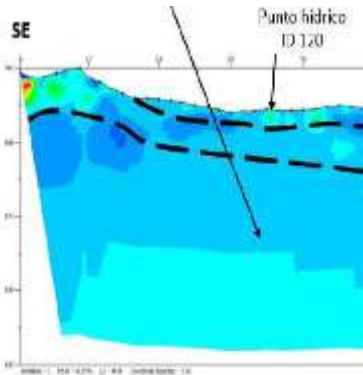
| ID | Localización Magna Sirgas origen Bogotá. | | Caudal (l/s) | Consideraciones generales | Medidas de manejo específicas. |
|---|---|---|---|---|---|
| | | | | <p>(dinámica subsuperficial) se corrobora en la tomografía geoelectrica del sector 1 UF8, donde se observa su localización respecto a la formación Simití, suelos residuales y coluviones estos últimos en condición saturada.</p> <p>Teniendo en cuenta la naturaleza del punto de afloramiento de origen sub-superficial y el medio por donde se desarrollan la mayoría de los flujos (suelos residuales), se considera que las obras viales inevitablemente modificarán el régimen del flujo aguas arriba y por consiguiente puede repercutir 40,71 m aguas abajo, razón por la cual se considera de alta prioridad la implementación de medidas que garanticen la permeabilidad de la zona intervenida teniendo como referente la tasa de infiltración máxima esperada de acuerdo al MHC (62,8 mm/mes).</p> | cada 2 meses teniendo en cuenta el comportamiento climatológico de la zona y la alta condición de vulnerabilidad del sistema acuifero a la variación de los niveles pluviométricos. |

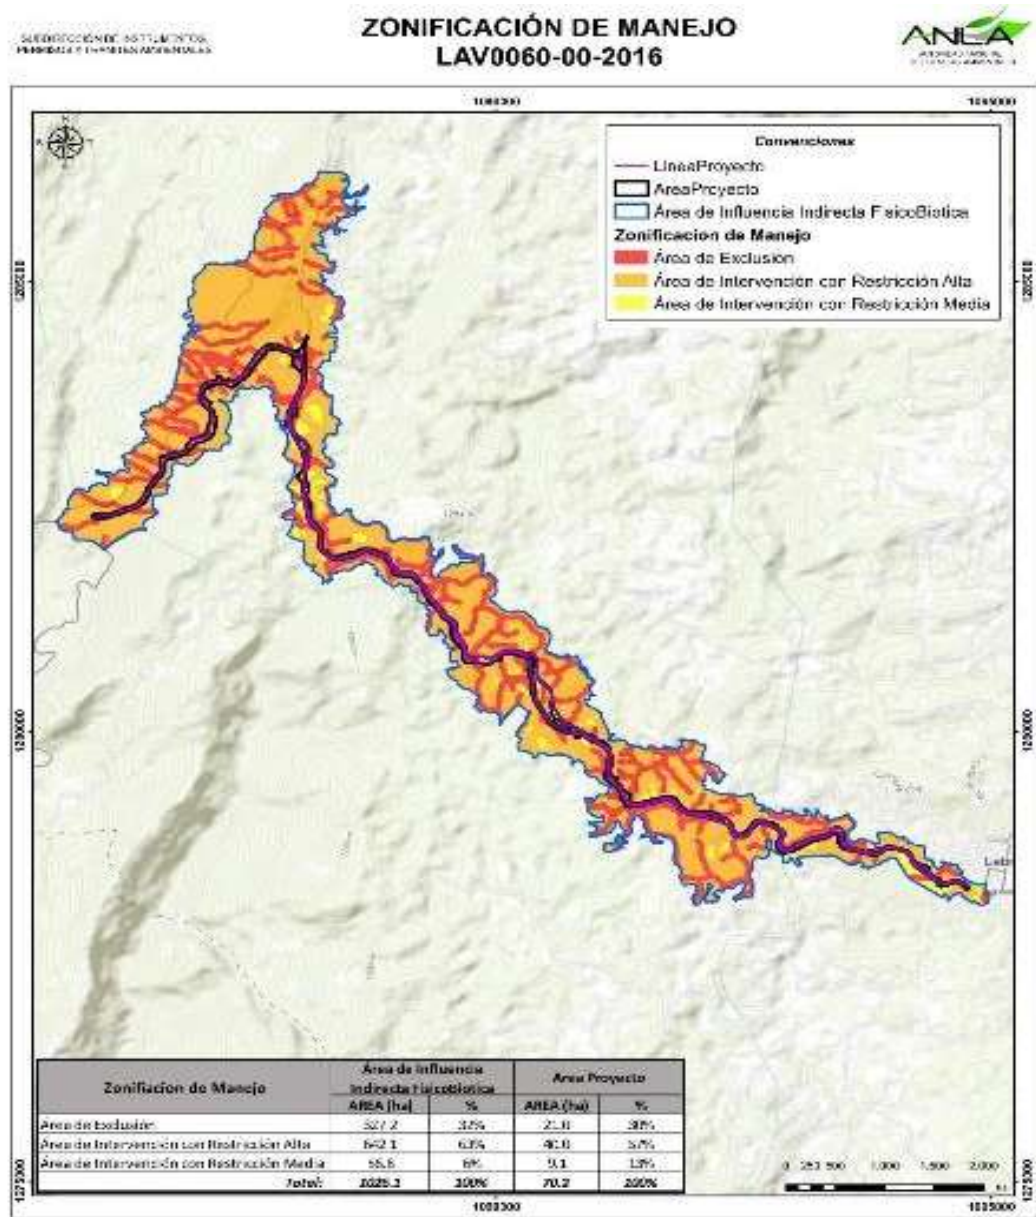
Figura 19 Zonificación de manejo ambiental del proyecto Concesión vial Ruta del Cacao con respecto a las UF 8 y 9

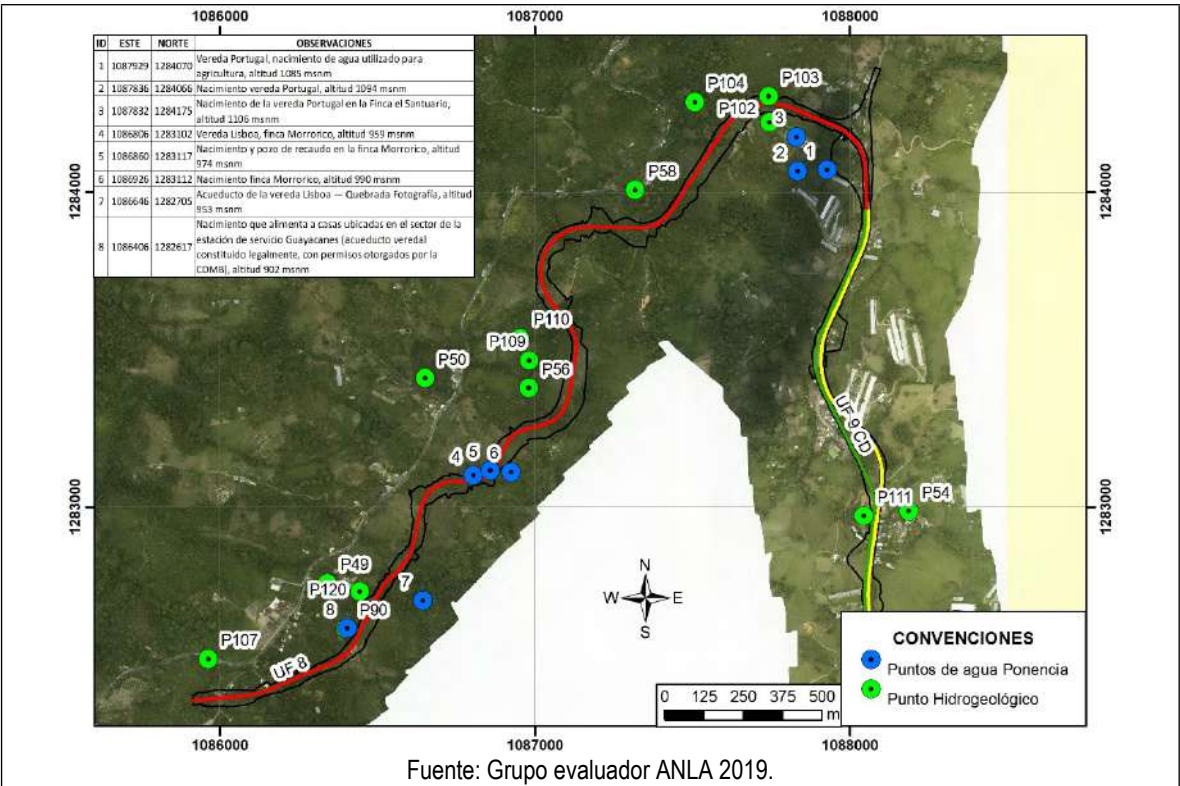
Con respecto al punto 4, en el estudio se asocia a la actividad de una fuente hídrica de tipo lótico ya consolidado y por lo tanto se proyecta una obra hidráulica que permitirá su ocupación de cauce, en ese mismo sentido se considera dado que se localiza de manera colindante al corredor vial proyectado, la necesidad de realizar un monitoreo periódico del afloramiento haciendo seguimiento a su hidrodinámica y su calidad fisicoquímica.

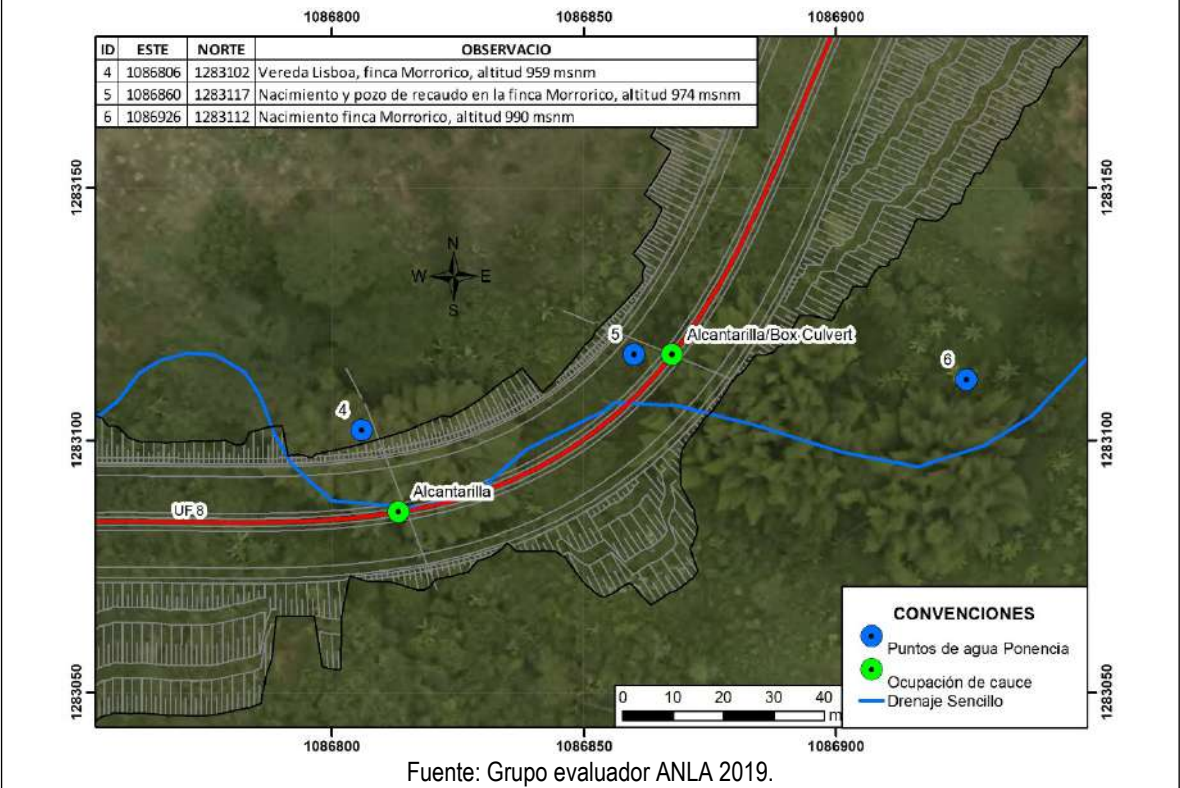
Con respecto al puntos 5 de las ponencias, en el estudio se asocia a la actividad de una fuente hídrica de tipo lótico ya consolidado y por lo tanto se proyecta una obra hidráulica que permitirá su ocupación de cauce, es de precisar que el punto de afloramiento objeto se encuentra dentro del área de intervención de la vía proyectada, razón por la cual existe la posibilidad de su intervención directa, en ese mismo sentido esta Autoridad considera que la empresa deberá evitar su intervención implementando obras hidráulicas que garanticen su condición de dinámica subsuperficial.

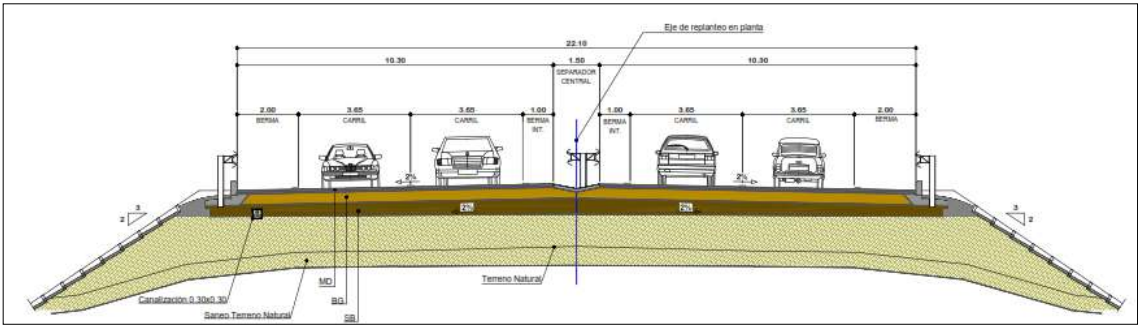
Sección transversal tipo UF 8

**UF8:** Corresponde a una sección transversal para una doble calzada totalmente nueva en terreno montañoso que consta de un separador central de 1,50 m, calzada de dos carriles de 3,65 m de ancho, berma interna de 1,0 m y externa de 2,0 m, tal como se observa en la siguiente figura.

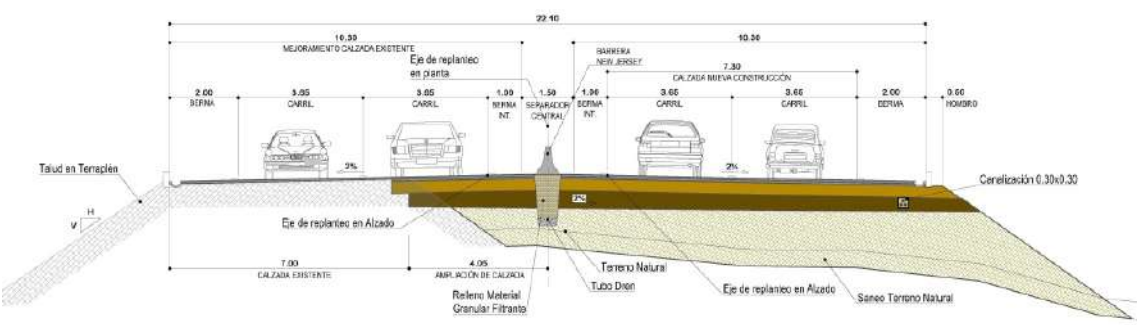
Sección transversal tipo UF 9

**Unidad funcional 9 (CD = Calzada derecha - CI = Calzada izquierda):** Corresponde a una sección en terreno montañoso que consta de un separador central de 1,50 m con New Jersey, calzada de dos carriles de 3,65 m de ancho, berma interna de 1,0 m y externa de 2,0 m. La intervención prevista es de mejoramiento para la vía actual y duplicación de la segunda calzada, como se observa en la siguiente Figura.
