# AUTORIDAD NACIONAL DE LICENCIAS AMBIENTALES

## RESOLUCIÓN N° 001351 (05 JUL. 2024)

**“Por la cual se modifica la Licencia Ambiental otorgada mediante Resolución 1326 de 5 de agosto de 2020 y se toman otras determinaciones”**

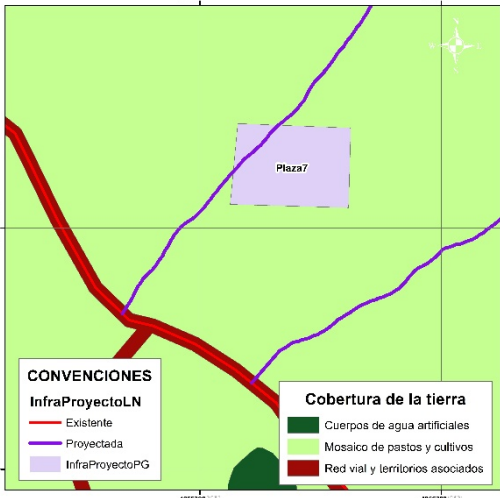
| Tipo de obra | Soporte gráfico revisión Equipo Evaluador Ambiental de la ANLA | Consideraciones Equipo Evaluador Ambiental de la ANLA |
|---|---|---|
| <p>Acceso a plaza 7- Plaza de tendido 7*</p> <p>(Se indica ingreso por acceso peatonal desde vía carreteable)</p> | | |

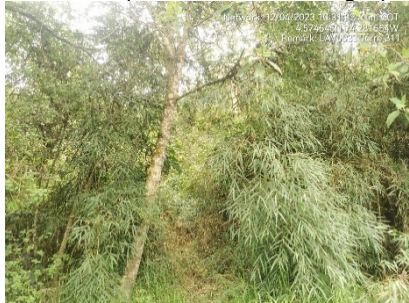
| Tipo de obra | Soporte gráfico revisión Equipo Evaluador Ambiental de la ANLA | Consideraciones Equipo Evaluador Ambiental de la ANLA |
|---|---|---|
| <p>Acceso a ST312 (Acceso mencionado como proyectado en capa InfraProyectoLN)**</p> | <p><b>CONVENCIONES</b></p> <ul style="list-style-type: none"> <li>AprovechaForestalPT</li> <li>AprovechaForestalFG</li> <li>InfraProyectoPG</li> <li>Sustracción CAR</li> <li>Via Tipo 6</li> <li>InfraProyectoLN</li> <li>Existente</li> <li>Proyectada</li> <li>Zonificación DMI Salto Tequendama</li> <li>Zona agropecuaria sostenible</li> <li>Zona de protección Franja vital</li> <li>Zona de protección absoluta</li> </ul> | <p>Durante la visita de evaluación se validó que no existe camino o sendero reportado en cartobase y que la condición de la vegetación es de tipo denso, asociada a plantaciones mixtas con espacios naturales producto de la regeneración natural. Resultado de ello, la Sociedad para el sitio de torre (relacionado en la misma cobertura) solicita permiso de aprovechamiento forestal para 14 individuos fustales, no obstante, para el acceso omite la solicitud de permiso de aprovechamiento forestal no siendo procedente la autorización de intervención en acceso.</p> <p>Adicionalmente, se identifica que en el área trazada para el acceso, existen individuos fustales, los cuales no están siendo incluidos en solicitud de aprovechamiento forestal (ver cuadro negro).</p> <p><b>Individuo fustal ubicado en tramo de inicio del acceso (No solicitado en aprovechamiento forestal) Coordenadas 4,574545 N, 78,281554 W.</b></p> <p><b>Por lo anterior NO es procedente autorizar el acceso al no tener solicitado permiso de aprovechamiento forestal.</b></p> |

\* La adecuación planteada incluye Mantenimientos periódicos determinados por el tránsito y las condiciones meteorológicas. Si se presentan derrumbes menores en la vía, se realizará su remoción. Desarrollo de actividades de rocería que permitan el paso de personal y semovientes. Estas acciones serán puntuales y se efectuarán en un ancho de aproximadamente 1 y 1.5 m, de tal modo que se evite cualquier tipo de aprovechamiento forestal y/o afectación sobre el paisaje.
