RESOLUCIÓN N° 001351 (05 JUL. 2024)

“Por la cual se modifica la Licencia Ambiental otorgada mediante Resolución 1326 de 5 de agosto de 2020 y se toman otras determinaciones”

La modificación de la licencia ambiental del proyecto UPME 01 de 2013 (Subestación Norte 500 KV y Líneas de Transmisión Norte - Tequendama 500 KV y Norte Sogamoso 500 kV) – como primer refuerzo de red 500 KV del Área Oriental se localiza en los municipios de Soacha y San Antonio de Tequendama, departamento Cundinamarca, como se presenta en la siguiente figura.

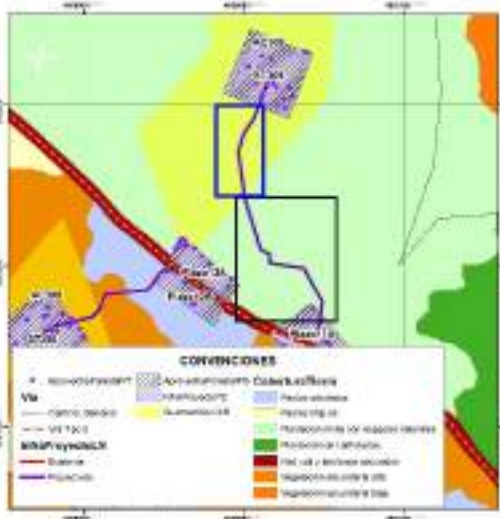
Tipo de obra	Soporte gráfico revisión Equipo Evaluador Ambiental de la ANLA	Consideraciones Equipo Evaluador Ambiental de la ANLA
<p>Acceso a ST309</p> <p>(Acceso mencionado como proyectado en capa InfraProyectoL N y como sendero/camino en cartobase)*</p>

<p>Durante la visita de evaluación se validó que no existe camino o sendero reportado en cartobase y que la condición de la vegetación se asocia a la cobertura de plantación mixta con espacios naturales. Resultado de ello, la Sociedad para el sitio de torre (relacionado en la misma cobertura) solicita permiso de aprovechamiento forestal para 17 individuos fustales, no obstante, para el acceso omite la solicitud de permiso de aprovechamiento forestal no siendo procedente la autorización de intervención en acceso ni dentro del área sustraída (Recuadro azul) ni por fuera de esta.</p> <p>Sumado a esto, en parte del acceso no se encuentra sustracción de reserva autorizada por parte de la CAR puesto que la Sociedad no hace su solicitud para los accesos y adicionalmente, parte del acceso se ubica en zona de protección absoluta, donde se establece como uso prohibido la ejecución de rocería (ver cuadro negro). Por lo anterior NO es procedente autorizar el acceso al no tener sustracción aprobada, no haber solicitado permiso de aprovechamiento forestal y no ser permitidas las actividades de rocería.</p>
