AUTORIDAD NACIONAL DE LICENCIAS AMBIENTALES

RESOLUCIÓN N° 001351 (05 JUL. 2024)

“Por la cual se modifica la Licencia Ambiental otorgada mediante Resolución 1326 de 5 de agosto de 2020 y se toman otras determinaciones”

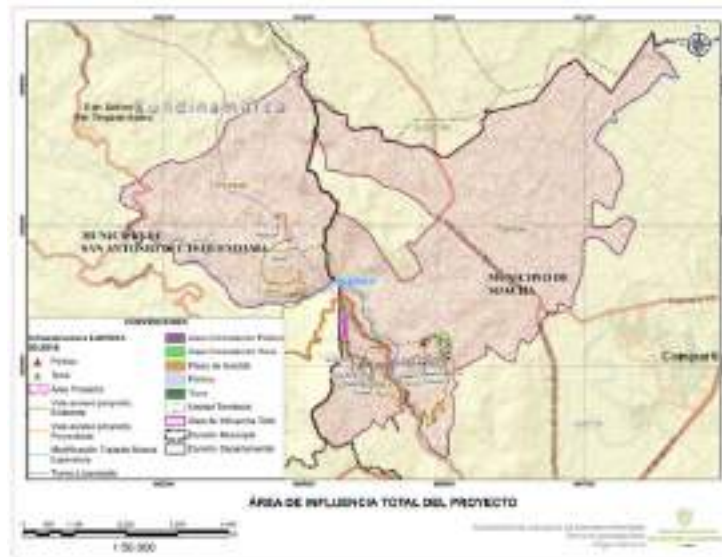
De esta manera, el área de influencia total que abarca las áreas de influencia físico-biótica y la socioeconómica tiene un área de 4.450,227 ha, incorpora a las Veredas San Francisco y Canoas en jurisdicción del municipio de Soacha; y veredas Cúσιο y Chicaque en el municipio de San Antonio del Tequendama tal como se presenta en la siguiente figura.

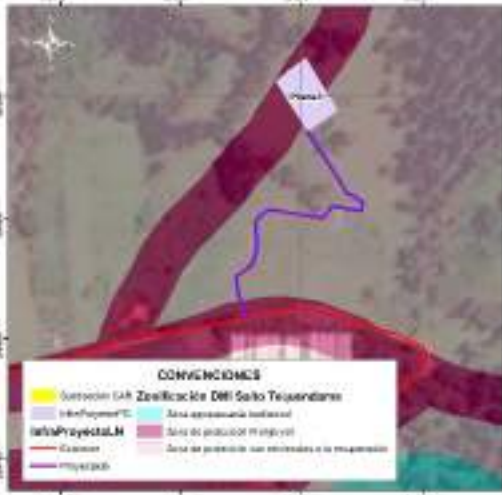
| Tipo de obra | Soporte gráfico revisión Equipo Evaluador Ambiental de la ANLA | Consideraciones Equipo Evaluador Ambiental de la ANLA |
|---|--|--|
| <p>Acceso a plaza 3*</p> <p>Plaza 3 (Se indica acceso peatonal desde carretable existente hasta sitio de plaza)</p> | | <p>Se valida que el acceso específico hasta la plaza de tendido no es existente. Para la plaza de tendido y el acceso no se encuentra sustracción de reserva autorizada por parte de la CAR. Igualmente, no realizó la solicitud de permiso de aprovechamiento forestal. Por lo anterior NO es procedente autorizar la infraestructura de la plaza y del acceso al no tener sustracción aprobada.</p> |

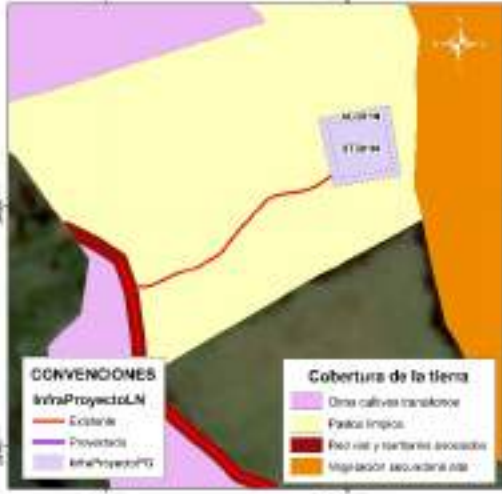
| Tipo de obra | Soporte gráfico revisión Equipo Evaluador Ambiental de la ANLA | Consideraciones Equipo Evaluador Ambiental de la ANLA |
|---|--|--|
| <p>Acceso a sitio de torre 301N (Se indica como acceso peatonal)</p> <p>Sitio de torre ST301N</p> | | <p>Se valida que para la sección del acceso de llegada a la torre se relaciona como acceso existente a un sendero o camino, en cobertura de pastos limpios. Se identifica que no se requiere permiso de aprovechamiento y tampoco se tienen restricciones para ingreso con semovientes puesto que no se encuentra dentro del DMI Sector Salto de Tequendama y Cerro Manjui.</p> |

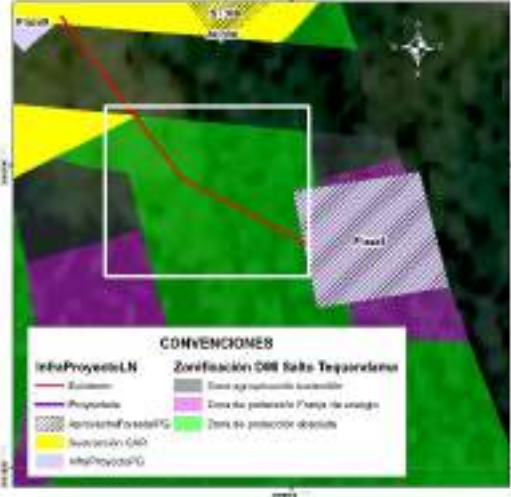
| Tipo de obra | Soporte gráfico revisión Equipo Evaluador Ambiental de la ANLA | Consideraciones Equipo Evaluador Ambiental de la ANLA |
|---|--|--|
| <p>Acceso a plaza 8</p> <p>(Reportada como acceso peatonal en documento y en capa InfraProyectoL N como acceso existente)**</p> <p>Plaza de tendido 8</p> | | <p>Se valida que el acceso específico hasta la plaza de tendido no es existente. Para la plaza de tendido y el acceso no se encuentra sustracción de reserva autorizada por parte de la CAR puesto que la Sociedad no hace su solicitud.</p> <p>Adicionalmente, parte de la plaza y el acceso se ubica en zona de protección absoluta, donde se establece como uso prohibido la ejecución de rocería.</p> <p>Por lo anterior NO es procedente autorizar la infraestructura de la plaza y del acceso al no tener sustracción aprobada y al no ser permitidas las actividades de rocería.</p> |

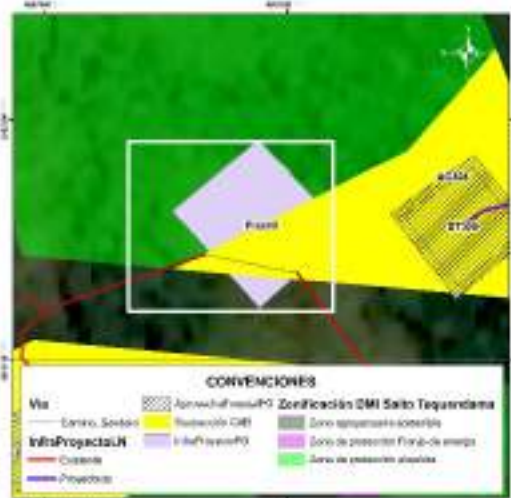
| Tipo de obra | Soporte gráfico revisión Equipo Evaluador Ambiental de la ANLA | Consideraciones Equipo Evaluador Ambiental de la ANLA |
|---|--|--|
| <p>Acceso a plaza 9**</p> <p>(Reportada como acceso peatonal en documento y en capa InfraProyectoL N como acceso existente)</p> <p>Plaza de tendido 9</p> | | <p>Se valida que acceso específico hasta plaza de tendido se reporta como camino o sendero, el cual se ubica a 350 m de vía tipo 6 sin pavimentar. Para plaza de tendido y acceso no se encuentra sustracción de reserva autorizada por parte de la CAR puesto que la Sociedad no hace su solicitud.</p> <p>Adicionalmente, parte de la plaza y el acceso se ubica en zona de protección absoluta, donde se establece como uso prohibido la ejecución de rocería.</p> <p>Por lo anterior NO es procedente autorizar la infraestructura de la plaza y del acceso al no tener sustracción aprobada y al no ser permitidas las actividades de rocería.</p> |

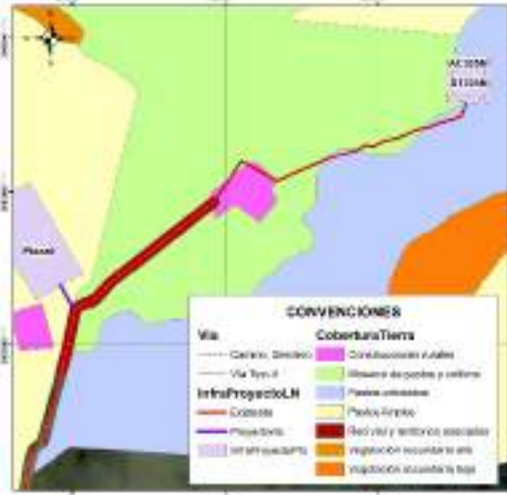
| Tipo de obra | Soporte gráfico revisión Equipo Evaluador Ambiental de la ANLA | Consideraciones Equipo Evaluador Ambiental de la ANLA |
|---|---|---|
| <p>Acceso a ST305N*</p> <p>Sitio de torre ST305N</p> | | <p>Revisando con la cartografía base se identifica que el acceso no es existente sino que se relaciona con la existencia de un camino o sendero que atraviesa unidades de mosaico de pastos y cultivos, pastos arbolados y construcciones rurales (ubicadas a 110 m del sitio de torre). Teniendo en cuenta que la Sociedad no solicita permiso de aprovechamiento forestal, en este acceso y en la torre NO podrá adelantar actividades de tala de ningún individuo que pueda encontrarse de manera aislada (pastos arbolados).</p> |

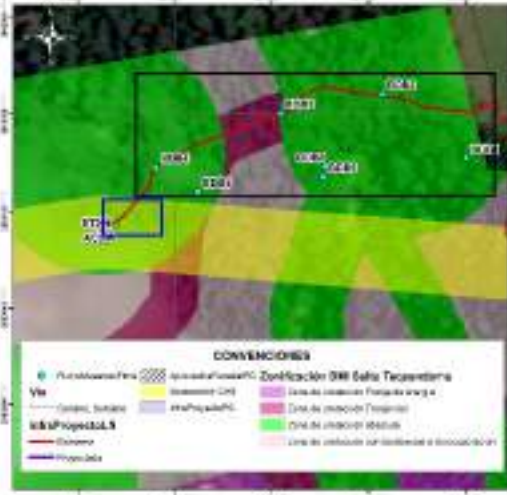
| Tipo de obra | Soporte gráfico revisión Equipo Evaluador Ambiental de la ANLA | Consideraciones Equipo Evaluador Ambiental de la ANLA |
|---|---|---|
| <p>Acceso a ST306</p> <p>(Se menciona en documento y en cartografía base como acceso peatonal)*</p> | | <p>Durante la visita de evaluación se validó que no existe camino o sendero reportado en cartobase y que la condición de la vegetación es de tipo denso, lo cual es consistente con la cobertura registrada (Bosque denso). Adicionalmente, se identifica que en el área trazada para el acceso, existen individuos de especies en veda, los cuales no están siendo incluidos en solicitud de aprovechamiento forestal (ver cuadro azul).</p> <p>Individuo fustal ubicado en tramo de llegada del acceso (No solicitado en aprovechamiento forestal) Coordenadas 4°34'12" N, 74°17'15" W.</p> <p>De igual manera, en el tramo del acceso la Sociedad registra a las parcelas BDB4, BDB3 y BDB2 (Ver cuadros negros), en las cuales reporta 100 individuos fustales, de estos 23 obedecen a la especie <i>Cyathea sp.</i> y 35 a la</p> |

| Tipo de obra | Soporte gráfico revisión Equipo Evaluador Ambiental de la ANLA | Consideraciones Equipo Evaluador Ambiental de la ANLA |
|---|--|---|
| | | <p>su solicitud para los accesos. Por lo anterior NO es procedente autorizar el acceso al no tener sustracción aprobada y no haber solicitado permiso de aprovechamiento forestal.</p> |

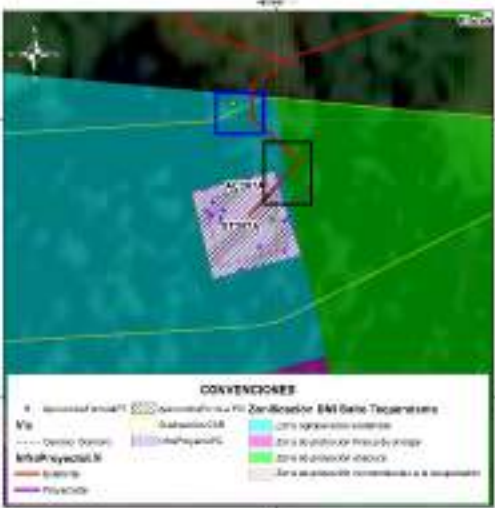
| Tipo de obra | Soporte gráfico revisión Equipo Evaluador Ambiental de la ANLA | Consideraciones Equipo Evaluador Ambiental de la ANLA |
|---|--|---|
| <p>Acceso a ST307A (Se menciona en documento y en cartografía base como acceso peatonal)*</p> | | <p>Durante la visita de evaluación se validó que no existe camino o sendero reportado en cartobase y que la condición de la vegetación se asocia a plantaciones de latifoliadas con vegetación arbórea densa producto de la recuperación del área con presencia de especies pioneras. Resultado de ello, la Sociedad para el sitio de torre (relacionado en la misma cobertura) solicita permiso de aprovechamiento forestal para 16 individuos fustales, no obstante, para el acceso omite la solicitud de permiso de aprovechamiento forestal no siendo procedente la autorización de intervención en acceso. Adicionalmente, en la visita de evaluación se identificó que en el área trazada para el acceso, existen individuos fustales, los cuales no están siendo incluidos en solicitud de aprovechamiento forestal (ver cuadro azul).</p> <p>Sumado a esto, en parte del acceso no se encuentra sustracción de reserva autorizada por parte de la CAR puesto que la Sociedad no hace su solicitud para los accesos y adicionalmente, parte del acceso se ubica en zona de protección absoluta, donde se establece como uso prohibido la ejecución de rocería (ver cuadro negro). Por lo anterior NO es procedente autorizar el acceso al no tener sustracción aprobada, no haber solicitado permiso de aprovechamiento forestal y no</p> |

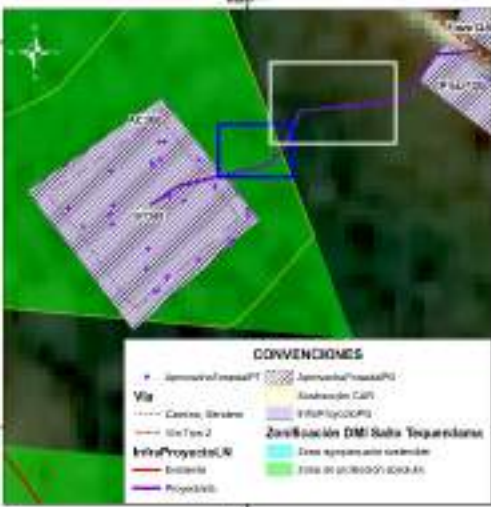
| Tipo de obra | Soporte gráfico revisión Equipo Evaluador Ambiental de la ANLA | Consideraciones Equipo Evaluador Ambiental de la ANLA |
|--|--|--|
| <p>Acceso a ST308</p> <p>(Acceso mencionado como proyectado en capa InfraProyectoLN y como sendero/camino en cartobase)*</p> | | <p>ser permitidas las actividades de rocería.</p> <p>Durante la visita de evaluación se validó que no existe camino o sendero reportado en cartobase y que la condición de la vegetación se asocia vegetación secundaria alta. Resultado de ello, la Sociedad para el sitio de torre (relacionado en la misma cobertura) solicita permiso de aprovechamiento forestal para 36 individuos fustales, no obstante, para el acceso omite la solicitud de permiso de aprovechamiento forestal no siendo procedente la autorización de intervención en acceso. Adicionalmente, en la visita de evaluación se identificó que en el área trazada para el acceso, existen individuos fustales, los cuales no están siendo incluidos en solicitud de aprovechamiento forestal (ver cuadro azul).</p> <p>Sumado a esto, en área por fuera del DMI (ver recuadro blanco) tampoco se solicita permiso de aprovechamiento aun cuando la cobertura es vegetación secundaria alta. Por lo anterior NO es procedente autorizar el acceso al no haber solicitado permiso de aprovechamiento forestal para su intervención.</p> |

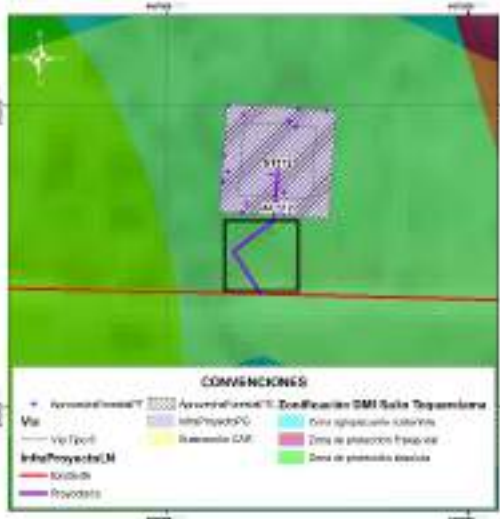
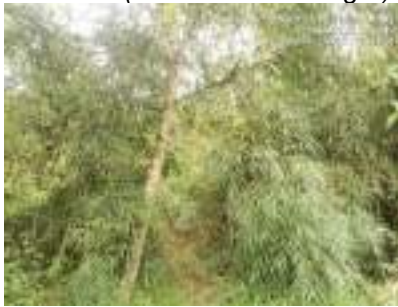
| Tipo de obra | Soporte gráfico revisión Equipo Evaluador Ambiental de la ANLA | Consideraciones Equipo Evaluador Ambiental de la ANLA |
|--|--|--|
| <p>Acceso a ST312 (Acceso mencionado como proyectado en capa InfraProyectoL N)**</p> | | <p>Durante la visita de evaluación se validó que no existe camino o sendero reportado en cartobase y que la condición de la vegetación es de tipo denso, asociada a plantaciones mixtas con espacios naturales producto de la regeneración natural. Resultado de ello, la Sociedad para el sitio de torre (relacionado en la misma cobertura) solicita permiso de aprovechamiento forestal para 14 individuos fustales, no obstante, para el acceso omite la solicitud de permiso de aprovechamiento forestal no siendo procedente la autorización de intervención en acceso.</p> <p>Adicionalmente, se identifica que en el área trazada para el acceso, existen individuos fustales, los cuales no están siendo incluidos en solicitud de aprovechamiento forestal (ver cuadro negro).</p> <p>Individuo fustal ubicado en tramo de inicio del acceso (No solicitado en aprovechamiento forestal) Coordenadas 4,574545 N, 78,281554 W.</p> <p>Por lo anterior NO es procedente autorizar el acceso al no tener solicitado permiso de aprovechamiento forestal.</p> |
