# AUTORIDAD NACIONAL DE LICENCIAS AMBIENTALES

## RESOLUCIÓN N° 001351 (05 JUL. 2024)

**“Por la cual se modifica la Licencia Ambiental otorgada mediante Resolución 1326 de 5 de agosto de 2020 y se toman otras determinaciones”**

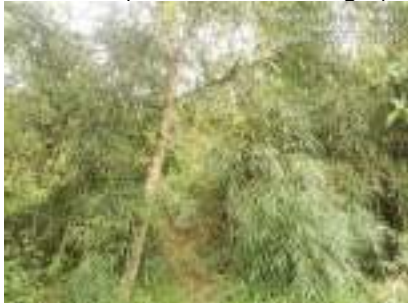
<p><b>Individuo fustal ubicado en tramo de inicio del acceso (No solicitado en aprovechamiento forestal) Coordenadas 4,574545 N, 78,281554 W.</b></p> <p>Por lo anterior <b>NO es procedente autorizar el acceso al no tener solicitado permiso de aprovechamiento forestal.</b></p>
