AUTORIDAD NACIONAL DE LICENCIAS AMBIENTALES

RESOLUCIÓN N° 001351 (05 JUL. 2024)

“Por la cual se modifica la Licencia Ambiental otorgada mediante Resolución 1326 de 5 de agosto de 2020 y se toman otras determinaciones”

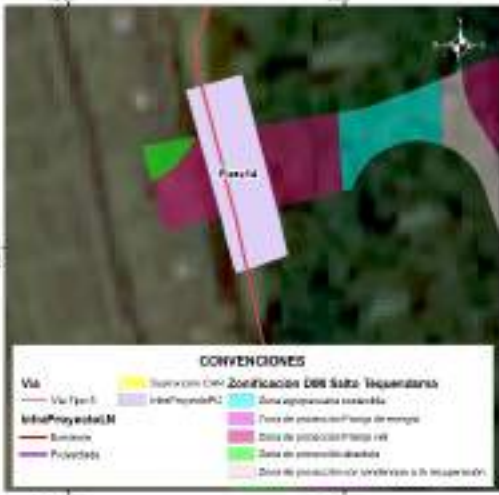
Tipo de obra	Soporte gráfico revisión Equipo Evaluador Ambiental de la ANLA	Consideraciones Equipo Evaluador Ambiental de la ANLA
<p>Acceso a plaza (vía tipo 5)*</p> <p>Plaza de tendido 14</p>

<p>Se valida que la parte central de la plaza de tendido se encuentra en DMI para la cual la Sociedad no realizó solicitud de sustracción y por tanto no tiene autorización por parte de la CAR. En este sentido, NO es procedente autorizar la infraestructura de la plaza de tendido 14.</p>
<p>Accesos a sitios de torre ST303N y ST304*</p> <p>Sitios de torre ST303N y ST304</p>

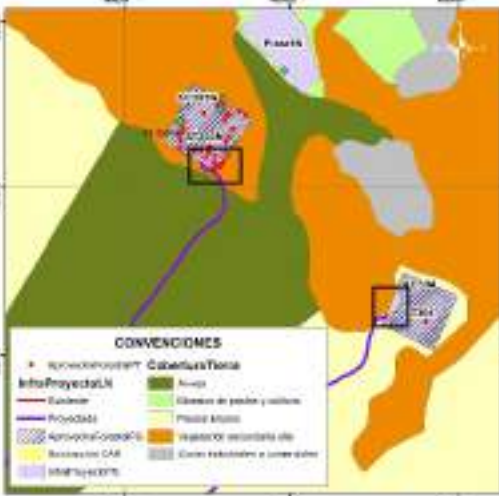
<p>Comparando la ubicación de los accesos con la cartografía base se identifica que no se asocian a ningún camino o sendero existente, quedando identificada una contradicción con la tabla presentada por la Sociedad pero coherencia con la capa InfraProyectoLN donde se indica que el acceso es proyectado. Se valida que estos accesos se ubican en su mayoría en cultivos de arveja y en pastos limpios, no siendo necesario ejecutar actividades de aprovechamiento forestal para estos tramos.</p> <p>Para el caso del acceso al ST303N y una parte del ST304, se identifica cruce con parches de vegetación secundaria alta (ver recuadros negros) para los cuales la Sociedad NO podrá adelantar actividades de tala puesto que no realizó la solicitud de permiso.</p>

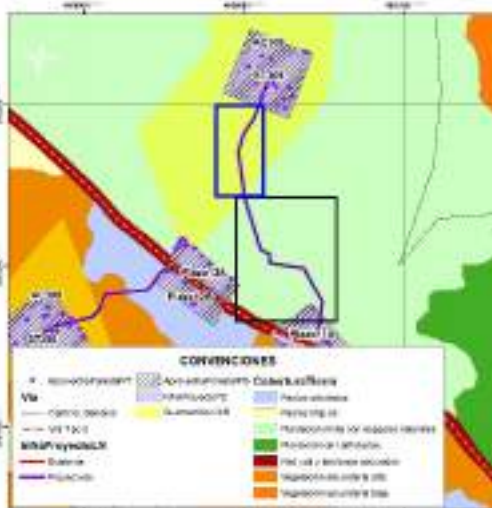
Tipo de obra	Soporte gráfico revisión Equipo Evaluador Ambiental de la ANLA	Consideraciones Equipo Evaluador Ambiental de la ANLA
<p>Acceso a ST309</p> <p>(Acceso mencionado como proyectado en capa InfraProyectoL N y como sendero/camino en cartobase)*</p>

<p>Durante la visita de evaluación se validó que no existe camino o sendero reportado en cartobase y que la condición de la vegetación se asocia a la cobertura de plantación mixta con espacios naturales. Resultado de ello, la Sociedad para el sitio de torre (relacionado en la misma cobertura) solicita permiso de aprovechamiento forestal para 17 individuos fustales, no obstante, para el acceso omite la solicitud de permiso de aprovechamiento forestal no siendo procedente la autorización de intervención en acceso ni dentro del área sustraída (Recuadro azul) ni por fuera de esta.</p> <p>Sumado a esto, en parte del acceso no se encuentra sustracción de reserva autorizada por parte de la CAR puesto que la Sociedad no hace su solicitud para los accesos y adicionalmente, parte del acceso se ubica en zona de protección absoluta, donde se establece como uso prohibido la ejecución de rocería (ver cuadro negro). Por lo anterior NO es procedente autorizar el acceso al no tener sustracción aprobada, no haber solicitado permiso de aprovechamiento forestal y no ser permitidas las actividades de rocería.</p>

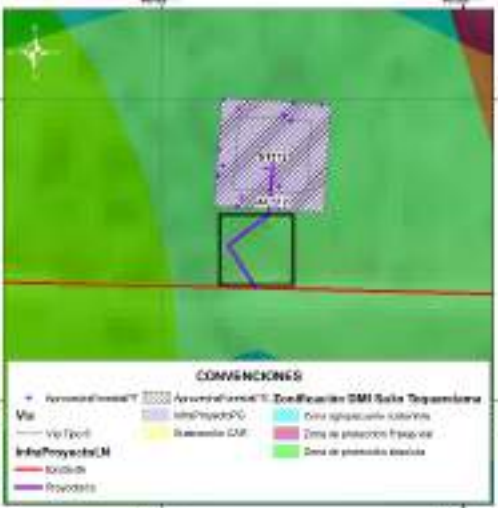
Tipo de obra	Soporte gráfico revisión Equipo Evaluador Ambiental de la ANLA	Consideraciones Equipo Evaluador Ambiental de la ANLA
<p>Acceso a ST312 (Acceso mencionado como proyectado en capa InfraProyectoL N)**</p>

<p>Durante la visita de evaluación se validó que no existe camino o sendero reportado en cartobase y que la condición de la vegetación es de tipo denso, asociada a plantaciones mixtas con espacios naturales producto de la regeneración natural. Resultado de ello, la Sociedad para el sitio de torre (relacionado en la misma cobertura) solicita permiso de aprovechamiento forestal para 14 individuos fustales, no obstante, para el acceso omite la solicitud de permiso de aprovechamiento forestal no siendo procedente la autorización de intervención en acceso.</p> <p>Adicionalmente, se identifica que en el área trazada para el acceso, existen individuos fustales, los cuales no están siendo incluidos en solicitud de aprovechamiento forestal (ver cuadro negro).</p>

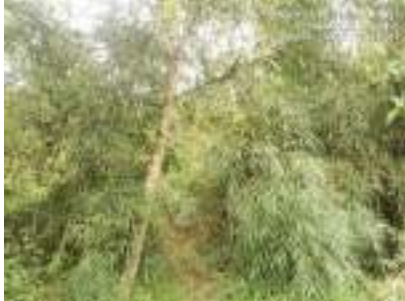
<p>Individuo fustal ubicado en tramo de inicio del acceso (No solicitado en aprovechamiento forestal) Coordenadas 4,574545 N, 78,281554 W.</p> <p>Por lo anterior NO es procedente autorizar el acceso al no tener solicitado permiso de aprovechamiento forestal.</p>
