RESOLUCIÓN N° 001351 (05 JUL. 2024)

“Por la cual se modifica la Licencia Ambiental otorgada mediante Resolución 1326 de 5 de agosto de 2020 y se toman otras determinaciones”

La modificación de la licencia ambiental del proyecto UPME 01 de 2013 (Subestación Norte 500 KV y Líneas de Transmisión Norte - Tequendama 500 KV y Norte Sogamoso 500 kV) – como primer refuerzo de red 500 KV del Área Oriental se localiza en los municipios de Soacha y San Antonio de Tequendama, departamento Cundinamarca, como se presenta en la siguiente figura.

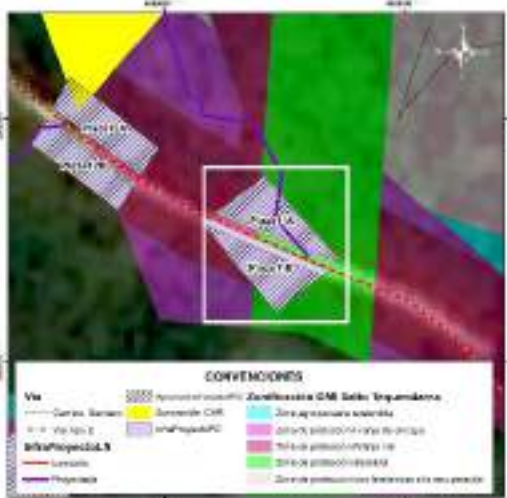
<p>En el documento se relaciona como acceso el Acc-06, sin embargo, en la capa InfraProyectoLN se identifica que el acceso asociado es el Acc-309.</p> <p>Se valida que acceso específico hasta plaza de tendido 11A se relaciona como camino o sendero, para el cual se plantearía adecuación con rocería la cual se establece dentro de la zonificación del DMI Sector Salto del Tequendama y Cerro Manjui como actividad prohibida en zona de protección absoluta. Para plazas de tendido y acceso no se encuentra sustracción de reserva autorizada por parte de la CAR puesto que la Sociedad no hace su solicitud.</p> <p>Por lo anterior NO es procedente autorizar la infraestructura de las plazas y del acceso al no tener sustracción de reserva.</p>
