# AUTORIDAD NACIONAL DE LICENCIAS AMBIENTALES

## RESOLUCIÓN N° 001351 (05 JUL. 2024)

**“Por la cual se modifica la Licencia Ambiental otorgada mediante Resolución 1326 de 5 de agosto de 2020 y se toman otras determinaciones”**

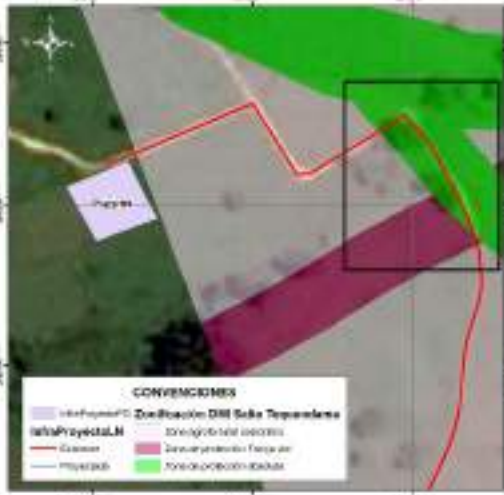
Tipo de obra	Soporte gráfico revisión Equipo Evaluador Ambiental de la ANLA	Consideraciones Equipo Evaluador Ambiental de la ANLA
<p>Acceso a plaza 1N*</p>

<p>Se valida que el acceso es existente y por tanto no requiere aprovechamiento forestal. No obstante, frente a las acciones de mantenimiento propuestas, se identifica que parte del área del acceso se ubica en zona de protección absoluta, por tanto <b>NO es procedente autorizar las actividades de rocería en el tramo que se ubica en esta zona.</b></p>
<p>Acceso a plaza 2*</p> <p>Plaza 2</p> <p>(Se indica acceso peatonal desde Vía Tipo 1 hasta sitio de plaza)</p>

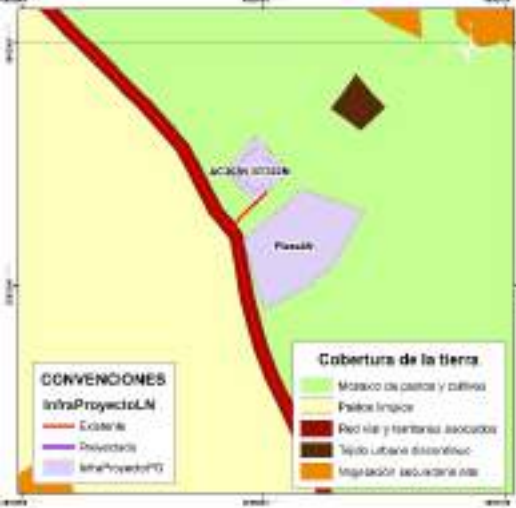
Tipo de obra	Soporte gráfico revisión Equipo Evaluador Ambiental de la ANLA	Consideraciones Equipo Evaluador Ambiental de la ANLA
<p>Acceso a plaza 4N*</p> <p>Plaza 4N</p> <p>Acceso a torre 302N (Se indica acceso peatonal a sitio de torre)</p> <p>Torre 302N</p>

<p>Se valida que para el acceso a la plaza de tendido hay acceso existente, sobre el cual no se requiere permiso de aprovechamiento forestal.</p> <p>Respecto a la torre, la sección del acceso de llegada a la torre se relaciona como acceso existente a un sendero o camino, en cobertura de mosaico de pastos y cultivos. Se identifica que no se requiere permiso de aprovechamiento y que tampoco se tienen restricciones para ingreso con semovientes puesto que no se encuentra dentro del DMI Sector Salto de Tequendama y Cerro Manjui.</p>
<p>Acceso a plaza 5N*</p> <p>(Se indica existencia de acceso peatonal)</p> <p>Plaza de tendido 5N</p>

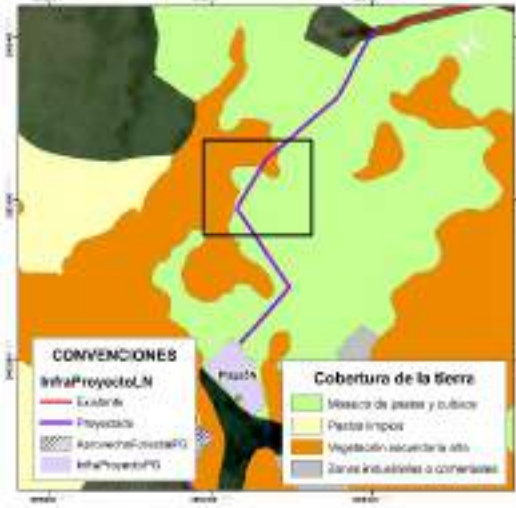
<p>Comparando la ubicación del acceso con la cartografía base se identifica que el acceso no se asocia a ningún camino o sendero existente, dándose contradicción con la tabla presentada por la Sociedad pero coherencia con la capa InfraProyectoLN, donde se indica que el acceso es proyectado. Se valida que este acceso atraviesa en su recorrido zonas de vegetación secundaria alta, sobre las cuales la Sociedad <b>NO podrá adelantar actividades de tala</b> puesto que no realizó la solicitud de permiso (Recuadros negros).</p>

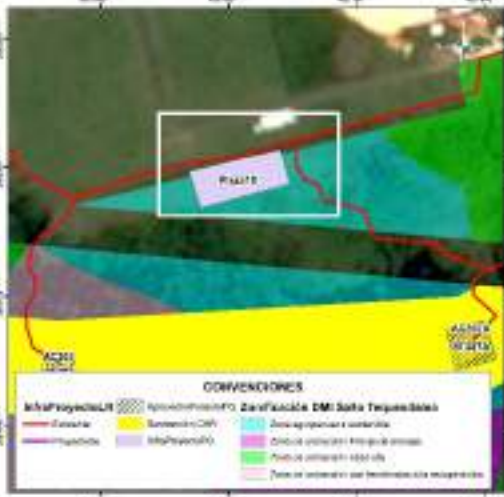
Tipo de obra	Soporte gráfico revisión Equipo Evaluador Ambiental de la ANLA	Consideraciones Equipo Evaluador Ambiental de la ANLA
<p>Acceso a plaza 10 (vía tipo 6 sin pavimentar)**</p> <p>Plaza de tendido 10</p>

<p>Se valida que el acceso específico hasta la plaza de tendido se reporta como vía tipo 6, sin embargo se plantea adecuación con rocería, aspecto que es inconsistente con la definición de la vía existente. La plaza de tendido se ubica en una “zona agropecuaria sostenible” del DIM Salto del Tequendama y Cerro Manjui, para la cual la Sociedad no solicitó sustracción de reserva ante la CAR. Por lo anterior <b>NO es procedente autorizar la infraestructura de la plaza y del acceso al no tener sustracción de reserva.</b></p>
<p>Acceso a plazas de tendido 11A (camino o sendero desde vía tipo 2) y 11B**</p> <p>Plazas de tendido 11A y 11B</p>

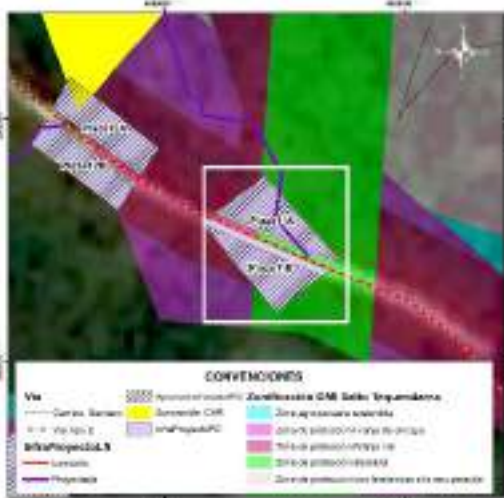
<p>En el documento se relaciona como acceso el Acc-06, sin embargo, en la capa InfraProyectoLN se identifica que el acceso asociado es el Acc-309.</p> <p>Se valida que acceso específico hasta plaza de tendido 11A se relaciona como camino o sendero, para el cual se plantearía adecuación con rocería la cual se establece dentro de la zonificación del DMI Sector Salto del Tequendama y Cerro Manjui como actividad prohibida en zona de protección absoluta. Para plazas de tendido y acceso no se encuentra sustracción de reserva autorizada por parte de la CAR puesto que la Sociedad no hace su solicitud.</p> <p>Por lo anterior <b>NO es procedente autorizar la infraestructura de las plazas y del acceso al no tener sustracción de reserva.</b></p>

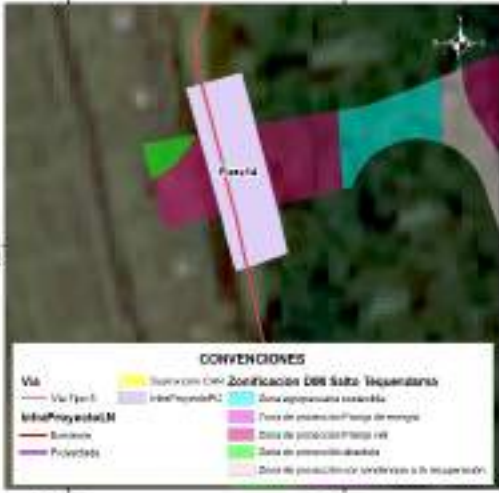
Tipo de obra	Soporte gráfico revisión Equipo Evaluador Ambiental de la ANLA	Consideraciones Equipo Evaluador Ambiental de la ANLA
<p>Acceso a plaza (vía tipo 5)*</p> <p>Plaza de tendido 14</p>

<p>Se valida que la parte central de la plaza de tendido se encuentra en DMI para la cual la Sociedad no realizó solicitud de sustracción y por tanto no tiene autorización por parte de la CAR. En este sentido, <b>NO es procedente autorizar la infraestructura de la plaza de tendido 14.</b></p>
<p>Accesos a sitios de torre ST303N y ST304*</p> <p>Sitios de torre ST303N y ST304</p>

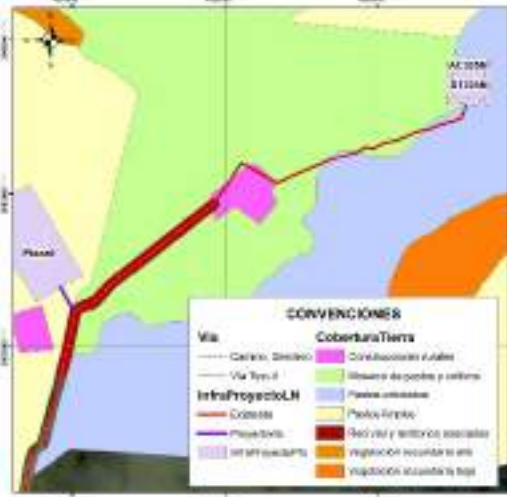
Tipo de obra	Soporte gráfico revisión Equipo Evaluador Ambiental de la ANLA	Consideraciones Equipo Evaluador Ambiental de la ANLA
<p>Acceso a ST305N*</p> <p>Sitio de torre ST305N</p>

<p>Revisando con la cartografía base se identifica que el acceso no es existente sino que se relaciona con la existencia de un camino o sendero que atraviesa unidades de mosaico de pastos y cultivos, pastos arbolados y construcciones rurales (ubicadas a 110 m del sitio de torre). Teniendo en cuenta que la Sociedad no solicita permiso de aprovechamiento forestal, en este acceso y en la torre <b>NO podrá adelantar actividades de tala</b> de ningún individuo que pueda encontrarse de manera aislada (pastos arbolados).</p>
<p>Acceso a ST306</p> <p>(Se menciona en documento y en cartografía base como acceso peatonal)*</p>

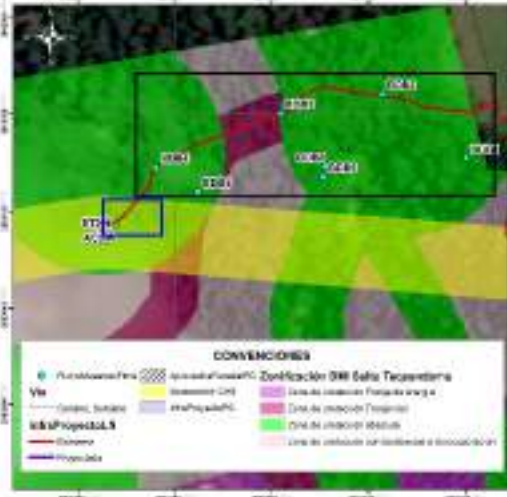
<p>Durante la visita de evaluación se validó que no existe camino o sendero reportado en cartobase y que la condición de la vegetación es de tipo denso, lo cual es consistente con la cobertura registrada (Bosque denso). Adicionalmente, se identifica que en el área trazada para el acceso, existen individuos de especies en veda, los cuales no están siendo incluidos en solicitud de aprovechamiento forestal (ver cuadro azul).</p> <p><b>Individuo fustal ubicado en tramo de llegada del acceso (No solicitado en aprovechamiento forestal)</b>  <b>Coordenadas 4°34'12" N, 74°17'15" W.</b></p> <p>De igual manera, en el tramo del acceso la Sociedad registra a las parcelas BDB4, BDB3 y BDB2 (Ver cuadros negros), en las cuales reporta 100 individuos fustales, de estos 23 obedecen a la especie <i>Cyathea sp.</i> y 35 a la</p>

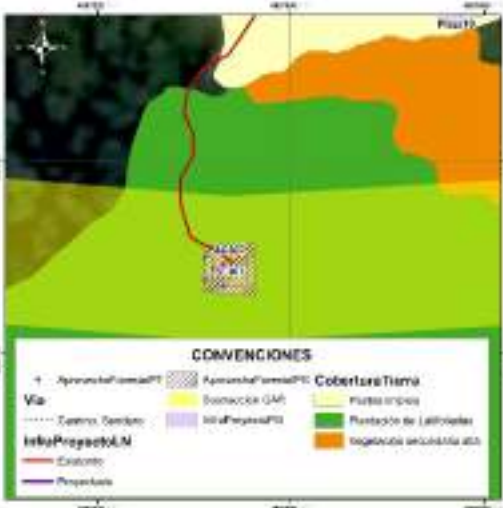
<p>Durante la visita de evaluación se validó que no existe camino o sendero reportado en cartobase y que la condición de la vegetación se asocia a plantaciones de latifoliadas con vegetación arbórea densa producto de la recuperación del área con presencia de especies en veda. Resultado de ello, la Sociedad para el sitio de torre (relacionado en cobertura plantación de latifoliadas) solicita permiso de aprovechamiento forestal para seis (6) individuos de <i>Quercus humboldtii</i> (especie en veda nacional), no obstante, para el acceso omite la solicitud de permiso de aprovechamiento forestal no siendo procedente la autorización de intervención en acceso.</p> <p>Sumado a esto, en parte del acceso no se encuentra sustracción de reserva autorizada por parte de la CAR puesto que la Sociedad no hace</p>

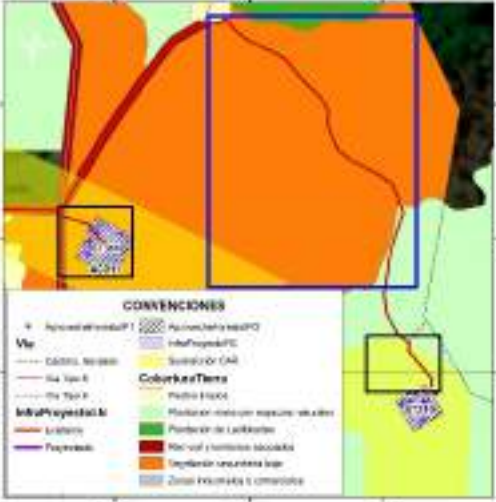
Tipo de obra	Soporte gráfico revisión Equipo Evaluador Ambiental de la ANLA	Consideraciones Equipo Evaluador Ambiental de la ANLA
<p>Acceso a sitios de torre ST310 y ST311 (Acceso mencionado como existente en capa InfraProyectoL N y como sendero/camino en cartobase)*</p>

<p>Durante la visita de evaluación se validó que para los accesos a ST310 y ST311 que no existe camino o sendero reportado en cartobase y que la condición es de vegetación secundaria baja y plantación mixta con espacios naturales para una parte del acceso a ST310. Resultado de ello, la Sociedad para los sitios de torre (relacionados en las mismas coberturas) solicita permiso de aprovechamiento forestal para 9 individuos fustales de especies pioneras (ST311) y 11 individuos fustales en ST310, no obstante, para el acceso a estos sitios de torre omite la solicitud de permiso de aprovechamiento forestal no siendo procedente la autorización de intervención en acceso ni dentro del área sustraída (Recuadros negros) ni por fuera de esta (Recuadro azul).</p> <p>Sumado a esto, en parte del acceso a ST310 no se encuentra sustracción de reserva autorizada (en zona de protección con tendencias a la recuperación) por parte de la CAR puesto que la Sociedad no hace su solicitud para los accesos. Por lo anterior <b>NO es procedente autorizar el acceso al no tener sustracción aprobada y no haber solicitado permiso de aprovechamiento forestal.</b></p>
